논산천안고속도로 시설물 정기점검 기술용역[1구역]

# 2종 절토사면보고서

2017. 12.

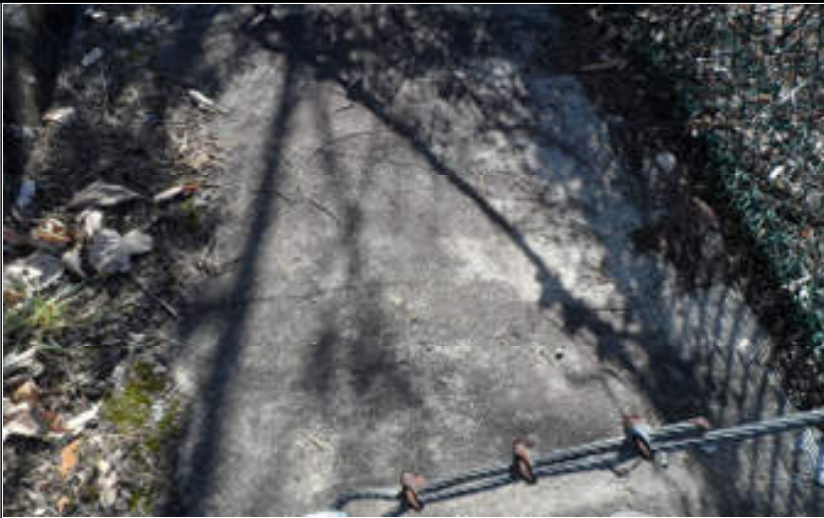
| 264.878<br>소단측구 | |

| 균열<br>(cw=0.3mm이상) | |

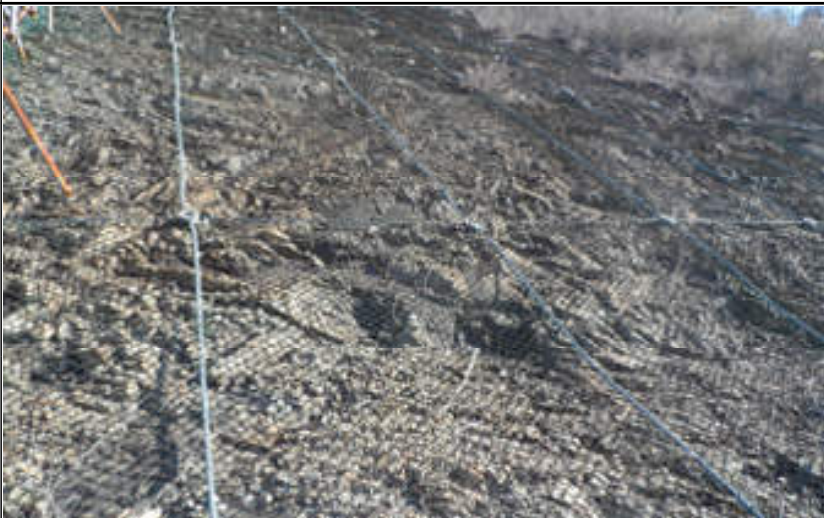
| 264.888~264.908<br>암구간 | |

| 뜯돌 | |

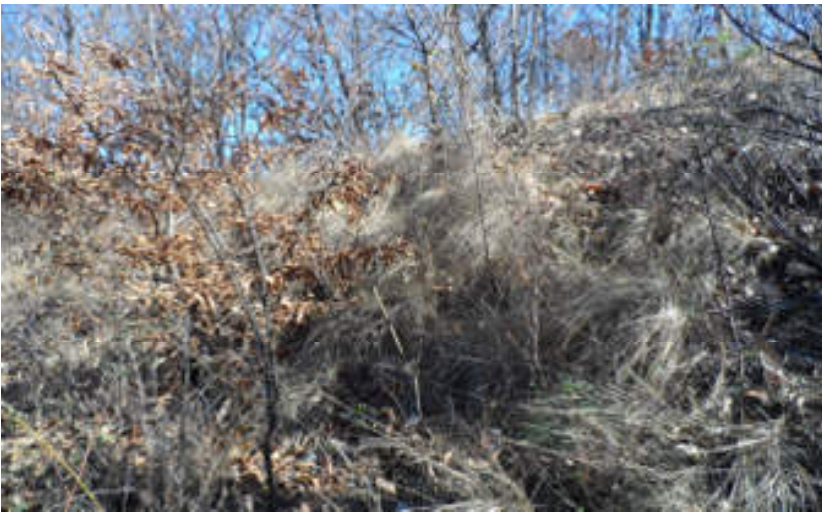
| 264.229~264.259<br>토사구간 | |

| 식생불량 | |

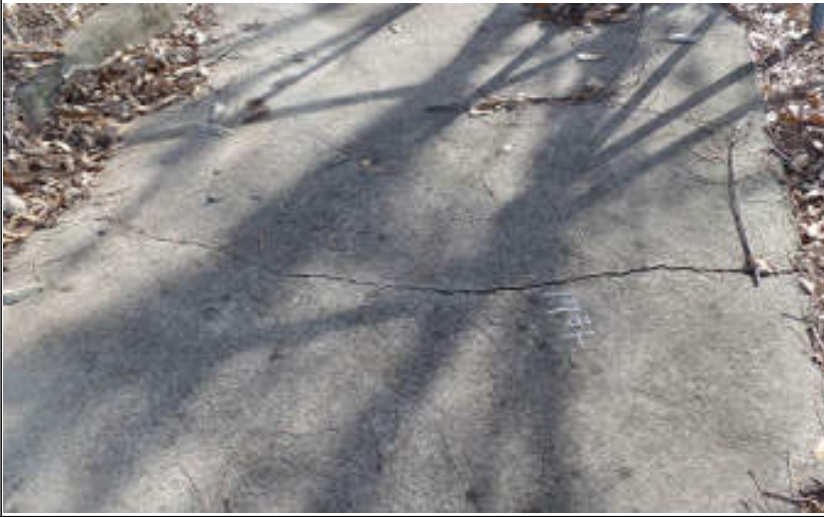
| 263.895<br>소단측구 | |

| 균열<br>(cw=0.3mm이상) | |

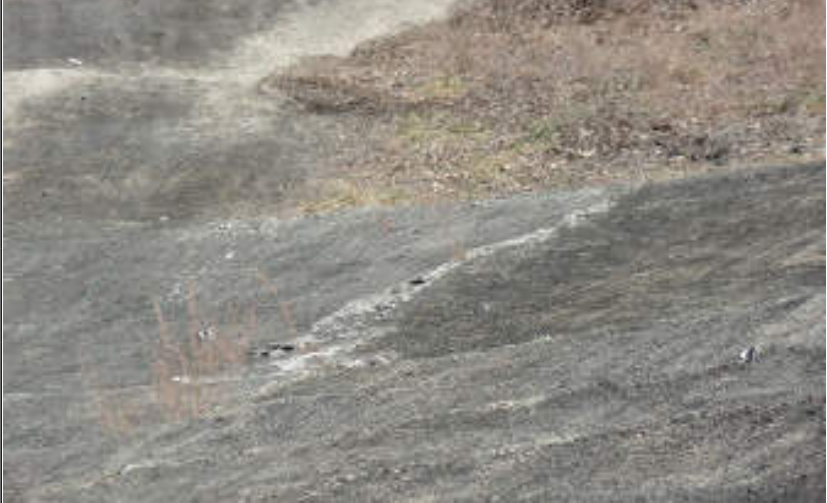
| 261.190<br>숏크리트 구간 | |

| 박락 | |

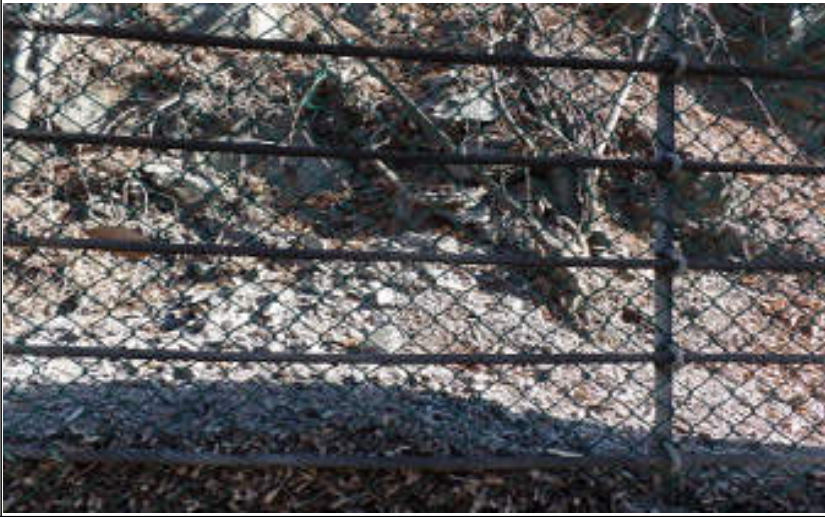
| 260.290<br>소단 | |

| 균열<br>(cw=0.3mm이상) | |

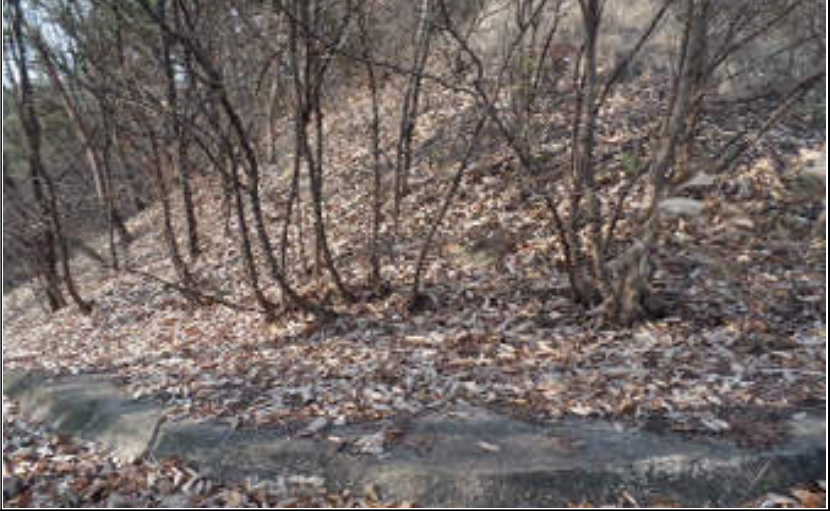
| 246.044<br>토사구간 | |

| 식생불량 | |
