논산천안고속도로 1구역(1, 2, 3공구) 시설물  
**보수 · 보강 요약보고서**  
(2종 절토사면)

정밀점검보고서

## 2종절토사면(1구역)

# 제1편 2종 절토사면

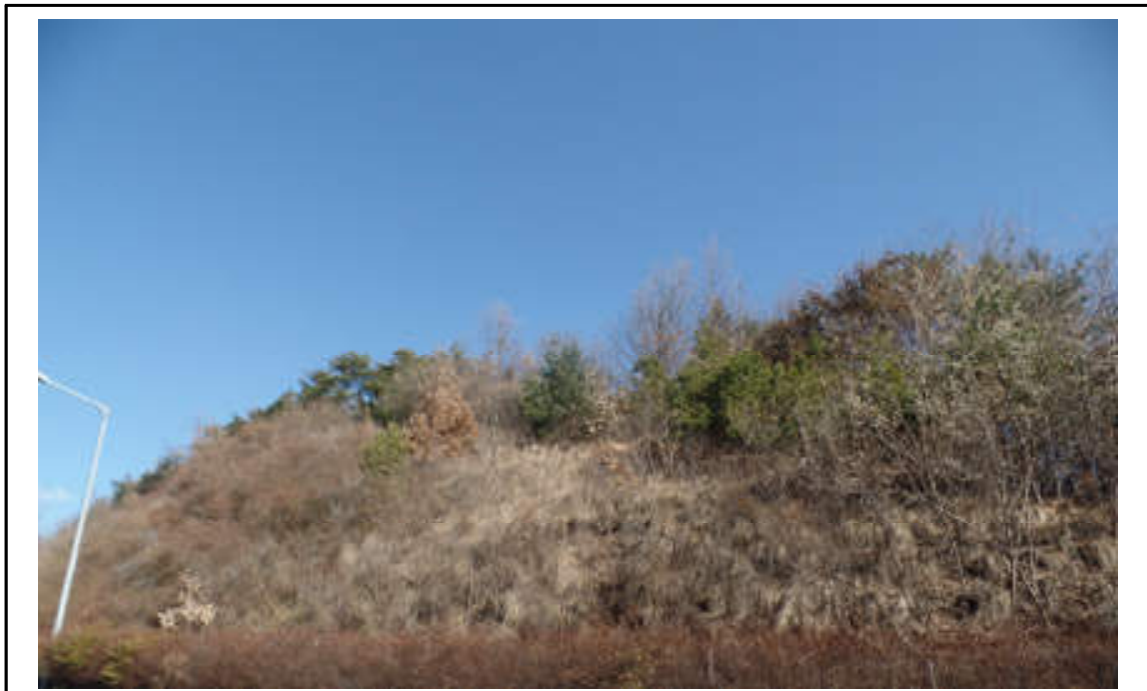
| 번호 | 위 치 | 손상 현황 | 조치 방안 | 비 고 |
|---|---|---|---|---|
| 1 | 273.900~274.135 | 식생불량 | 주의관찰 | |

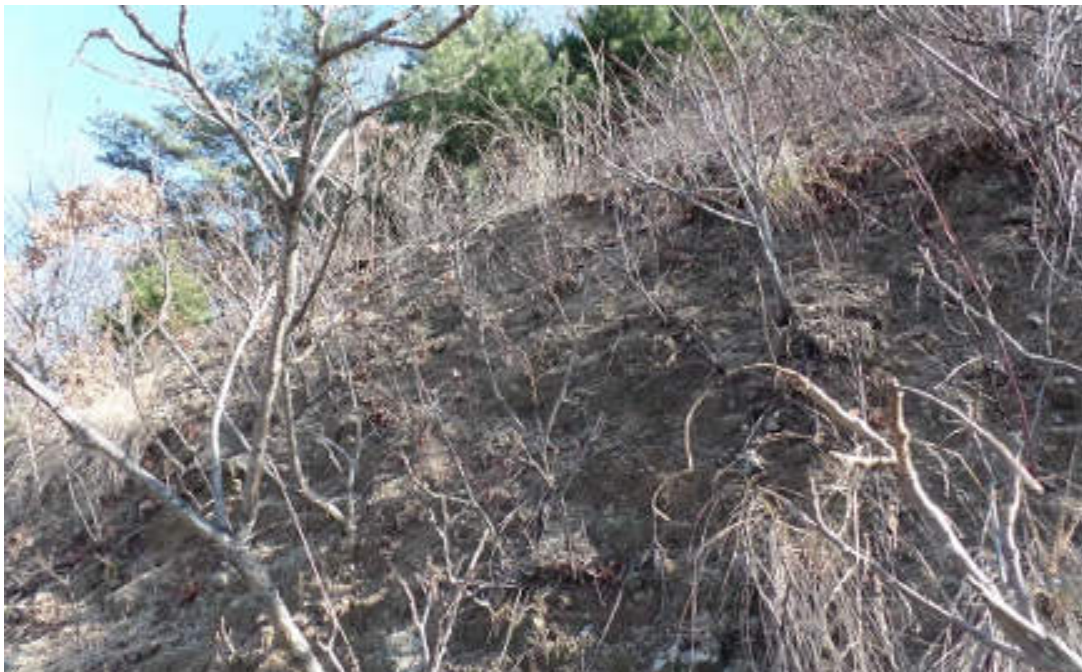
| 번호 | 위 치 | 손상 현황 | 조치 방안 | 비 고 |
|---|---|---|---|---|
| 2 | 274.060~274.110 | 표토유실 | 주의관찰 | |

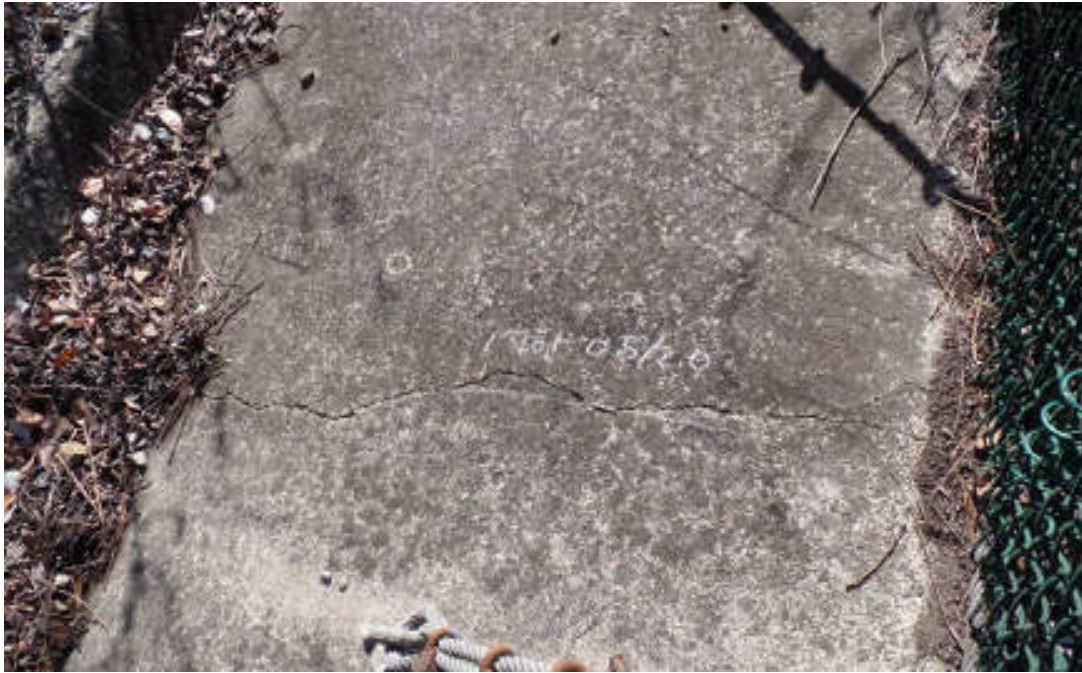
| 번호 | 위 치 | 손상 현황 | 조치 방안 | 비 고 |
|---|---|---|---|---|
| 3 | 274.090 소단 측구 | 균열 0.5/2.0 | 주의관찰 | |

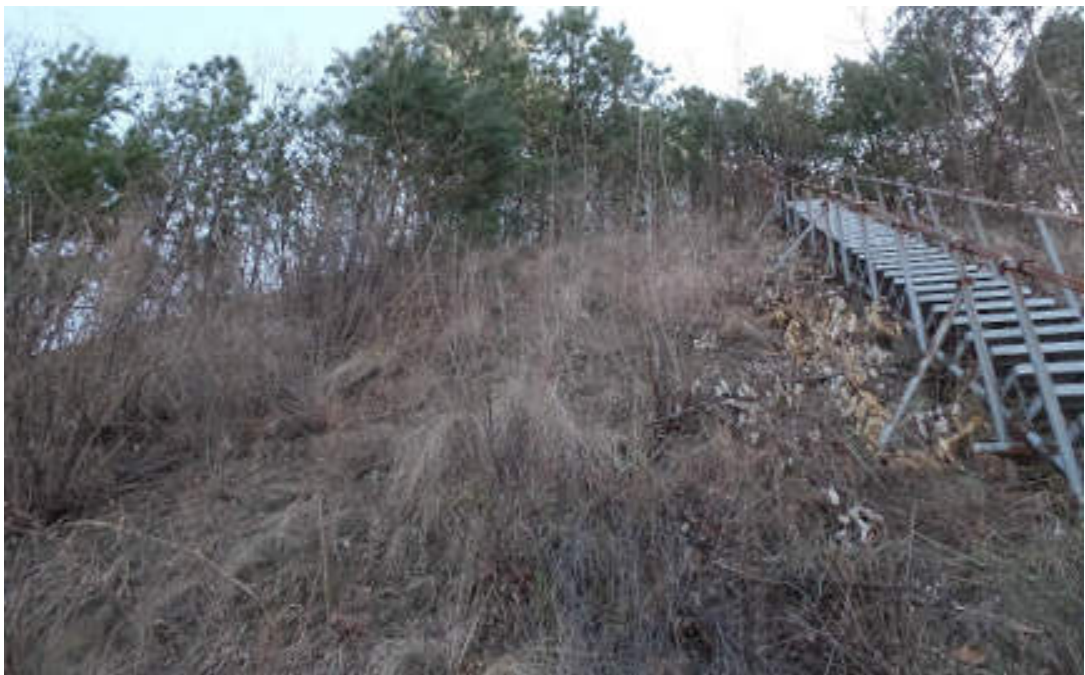
| | | | | |
|---|---|---|---|---|
| 1 | 267.880~267.890, 267.930 | 뜯돌 및 이완암 | 주의관찰 | |

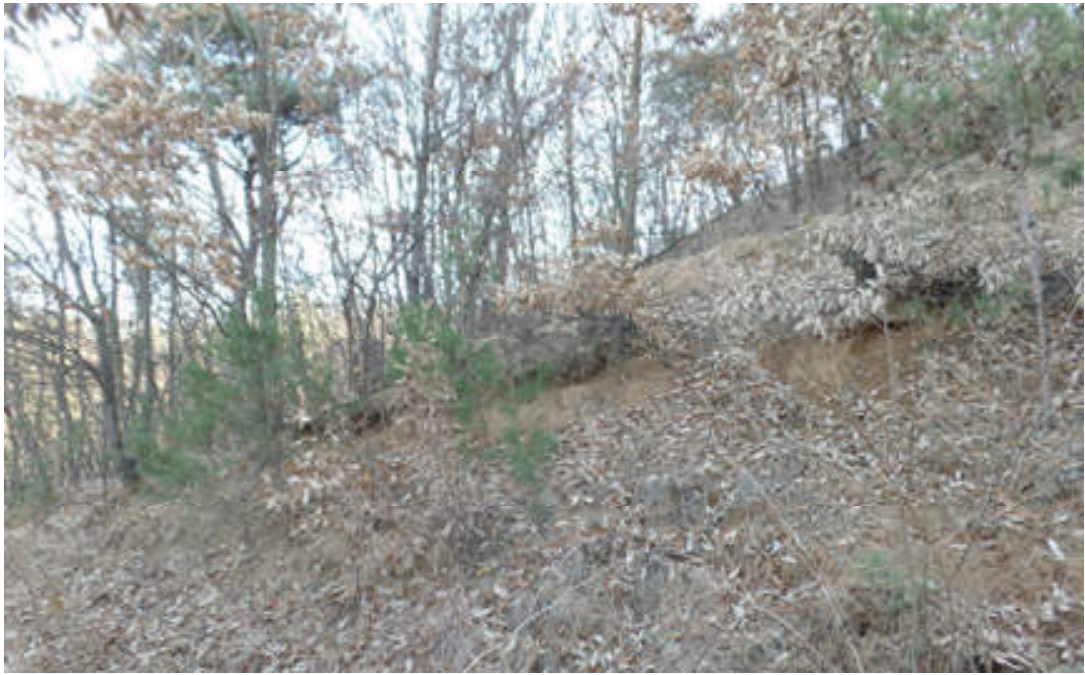
| | | | | |
|---|---|---|---|---|
| 2 | 267.900~267.912 | 표토유실 | 주의관찰 | |

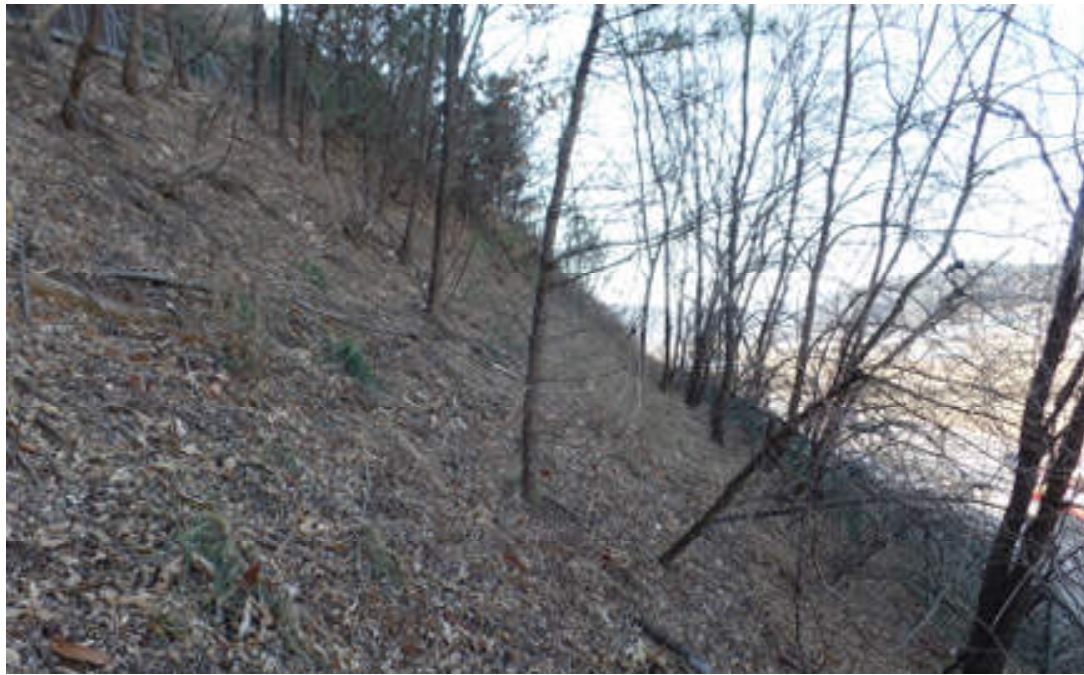
| 번호 | 위 치 | 손상 현황 | 조치 방안 | 비 고 |
|---|---|---|---|---|
| 3 | 267.895~267.915 | 식생불량 | 주의관찰 | |

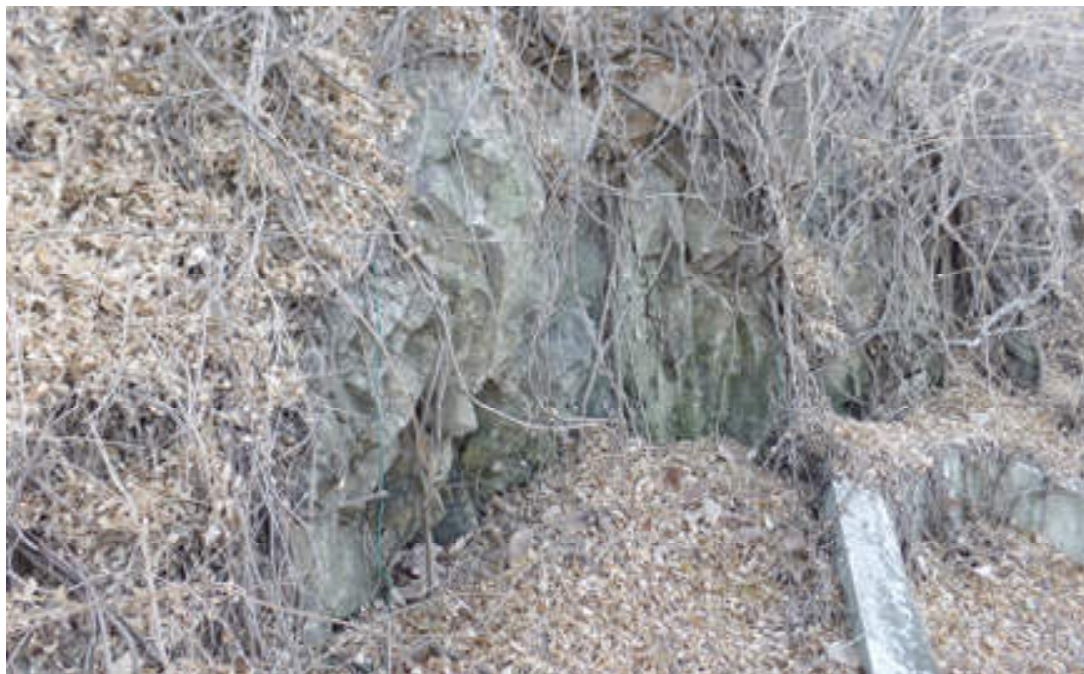
| 번호 | 위 치 | 손상 현황 | 조치 방안 | 비 고 |
|---|---|---|---|---|
| 4 | 267.915 | 파쇄대 및 쇄기파괴 | 주의관찰 | |

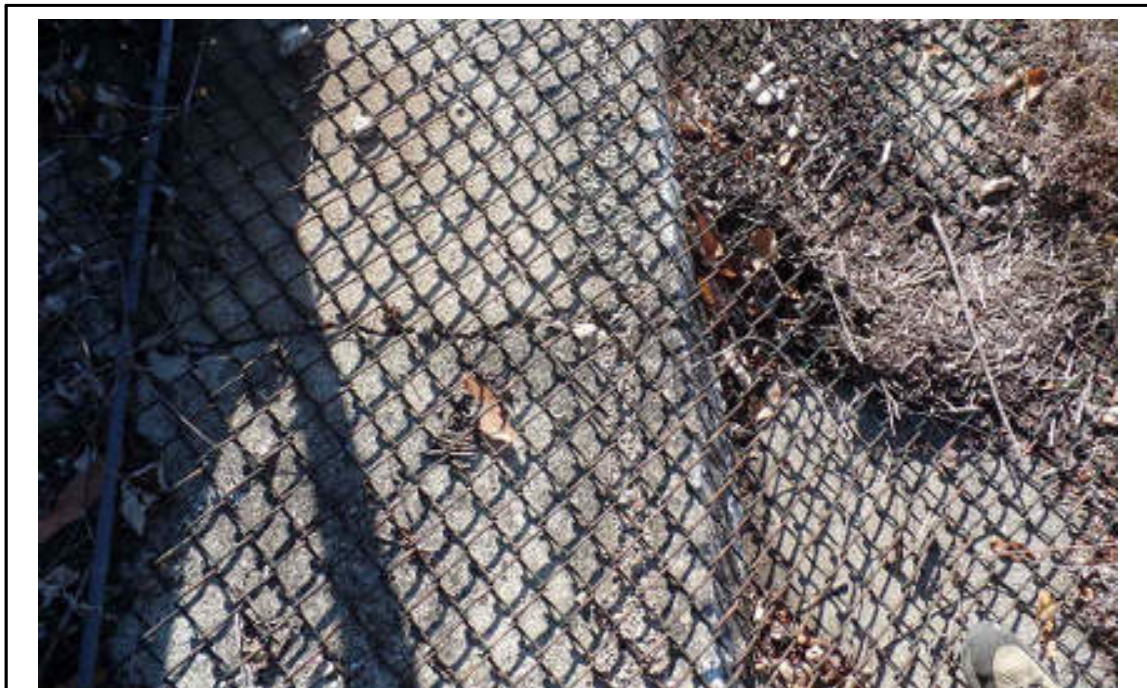
| 번호 | 위 치 | 손상 현황 | 조치 방안 | 비 고 |
|---|---|---|---|---|
| 2 | 266.275~266.320 | 균열 0.3mm 이상 | 주의관찰 | |

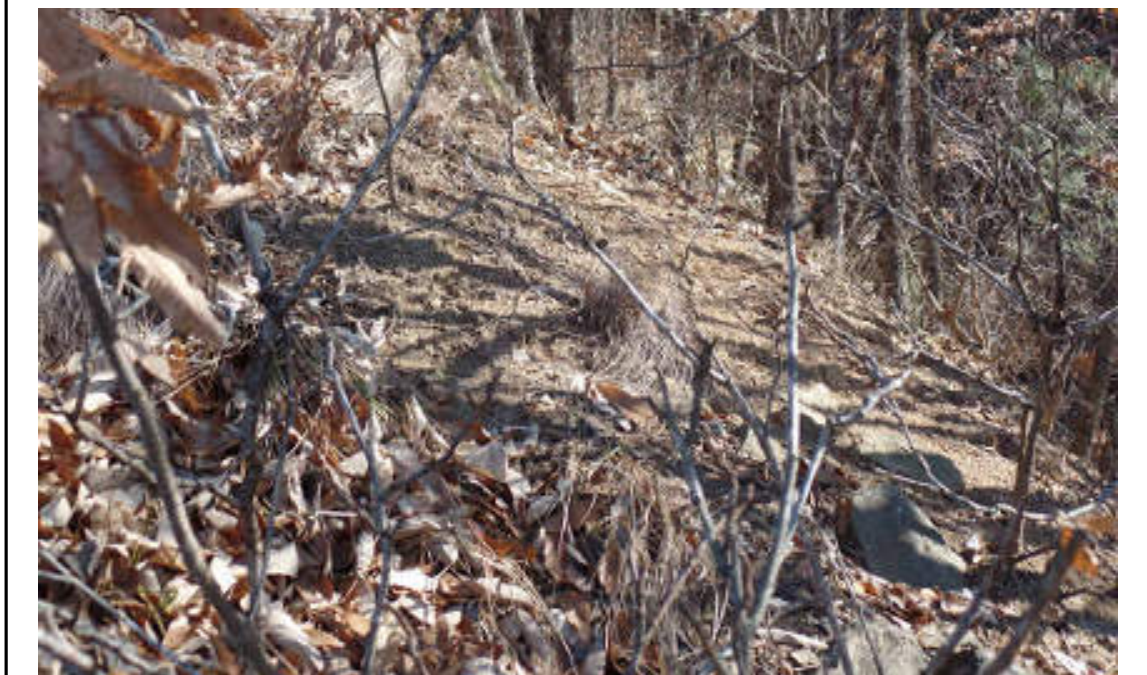
| 번호 | 위 치 | 손상 현황 | 조치 방안 | 비 고 |
|---|---|---|---|---|
| 3 | 266.245 | 표토유실 | 주의관찰 | |

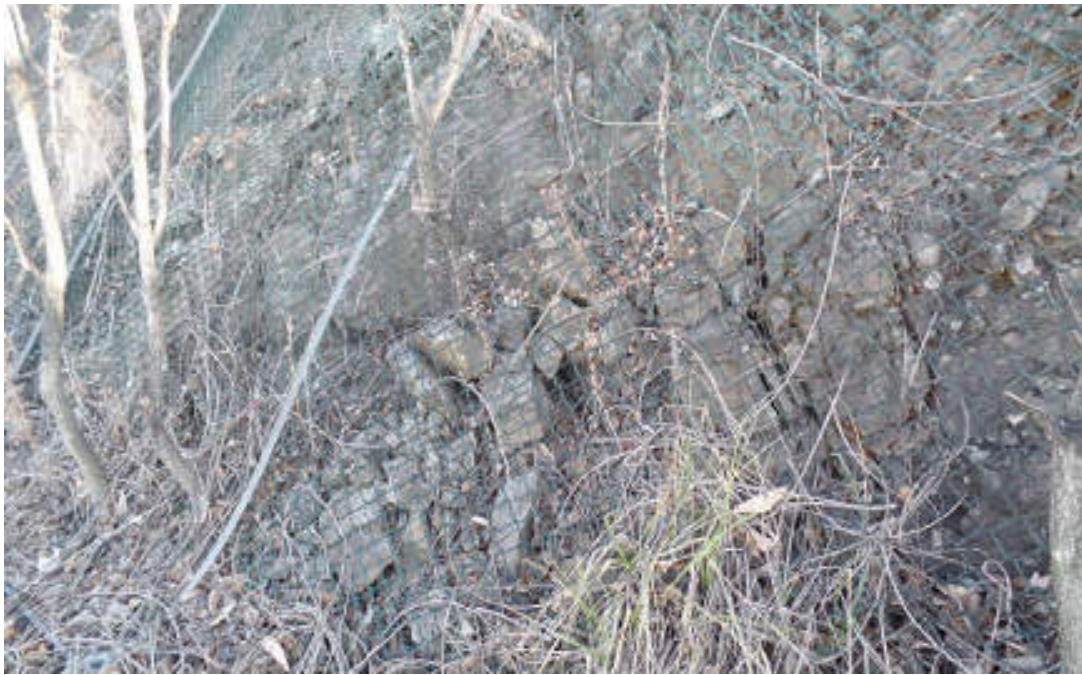
| 번호 | 위 치 | 손상 현황 | 조치 방안 | 비 고 |
|---|---|---|---|---|
| 4 | 266.290~266.320 | 튼돌 및 이완암 | 주의관찰 | |

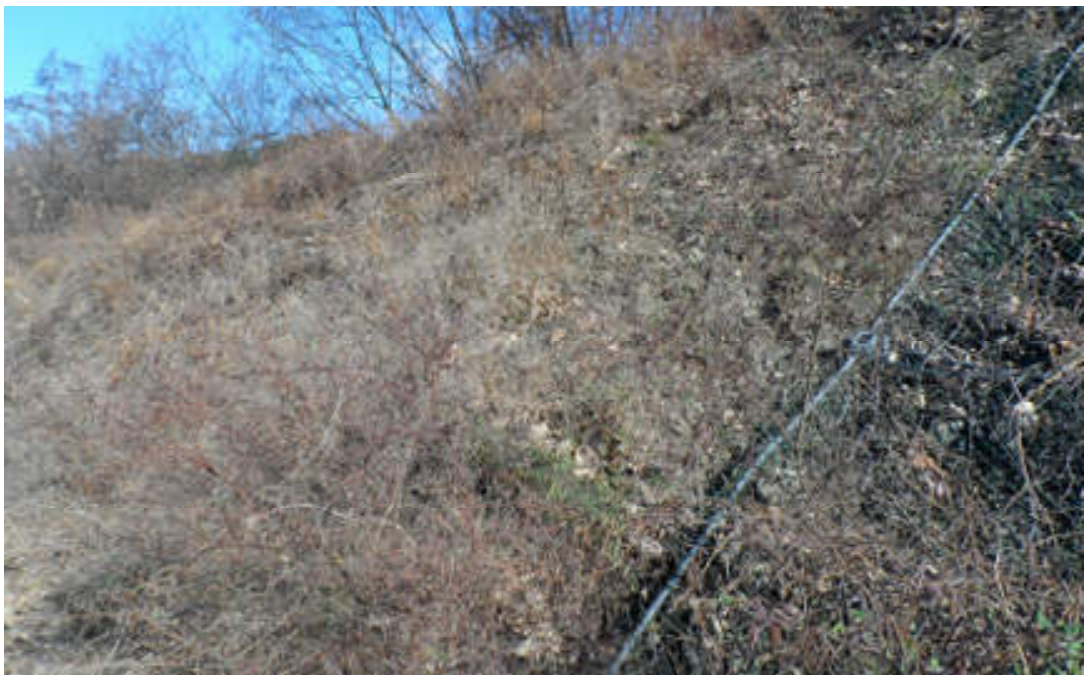
| | | | | |
|---|---|---|---|---|
| 1 | 264.008~264.020 | 식생불량 | 주의관찰 | |

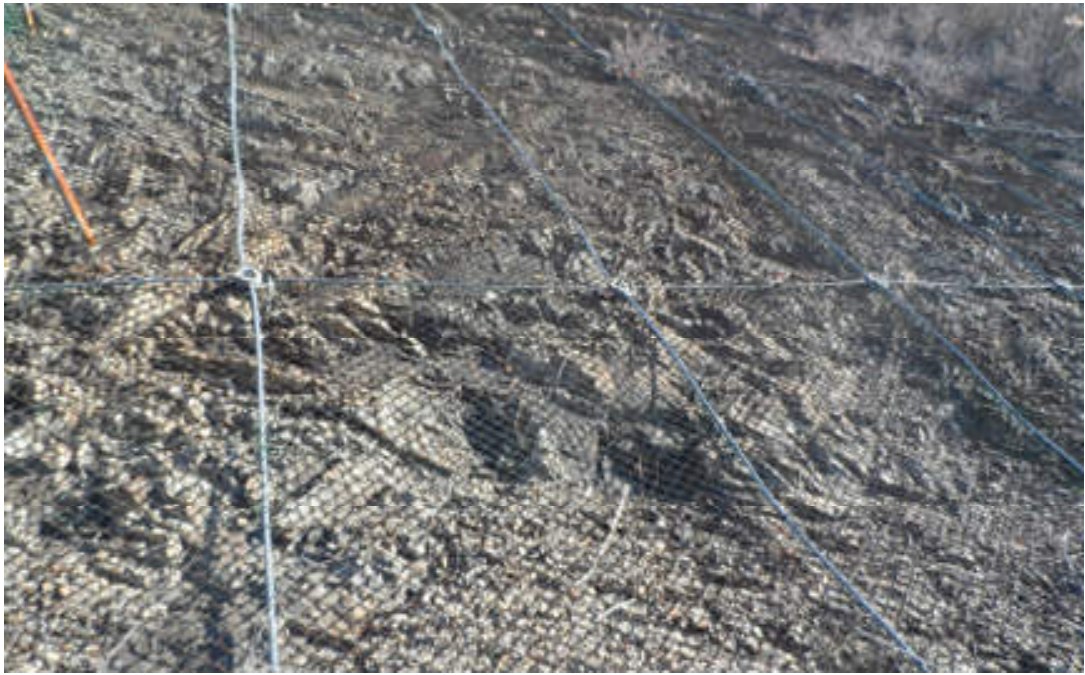
| | | | | |
|---|---|---|---|---|
| 2 | 264.888~264.968 | 뜬돌, 이완암 | 주의관찰 | |

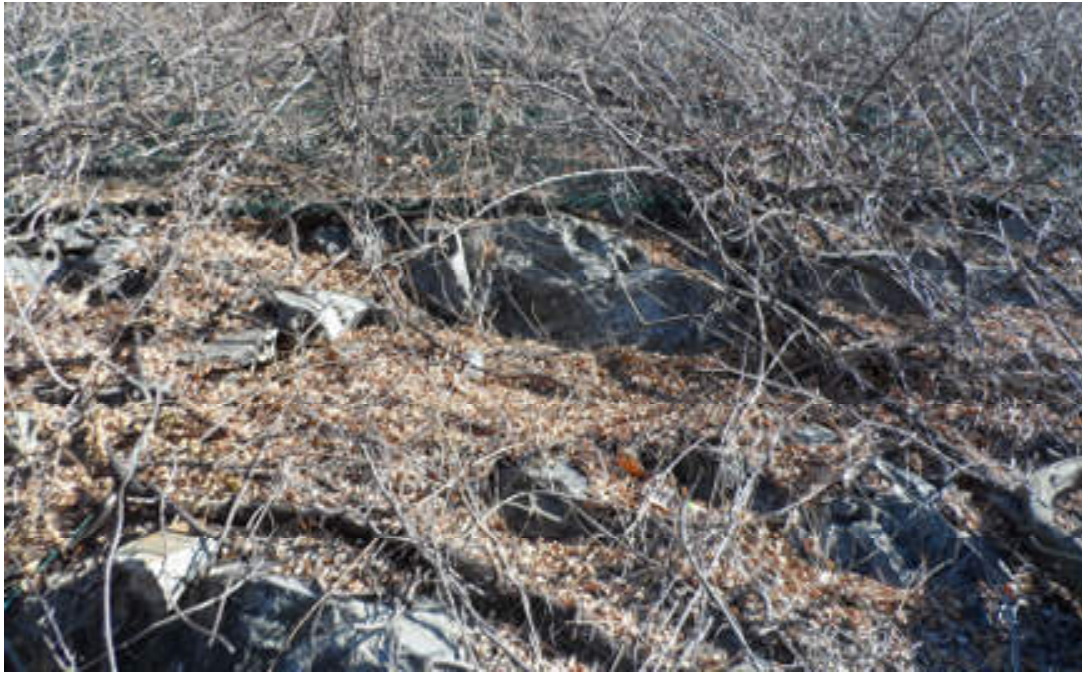
| 번호 | 위 치 | 손상 현황 | 조치 방안 | 비 고 |
|---|---|---|---|---|
| 3 | 264.988~265.028 | 썩기과괴이력 | 주의관찰 | |

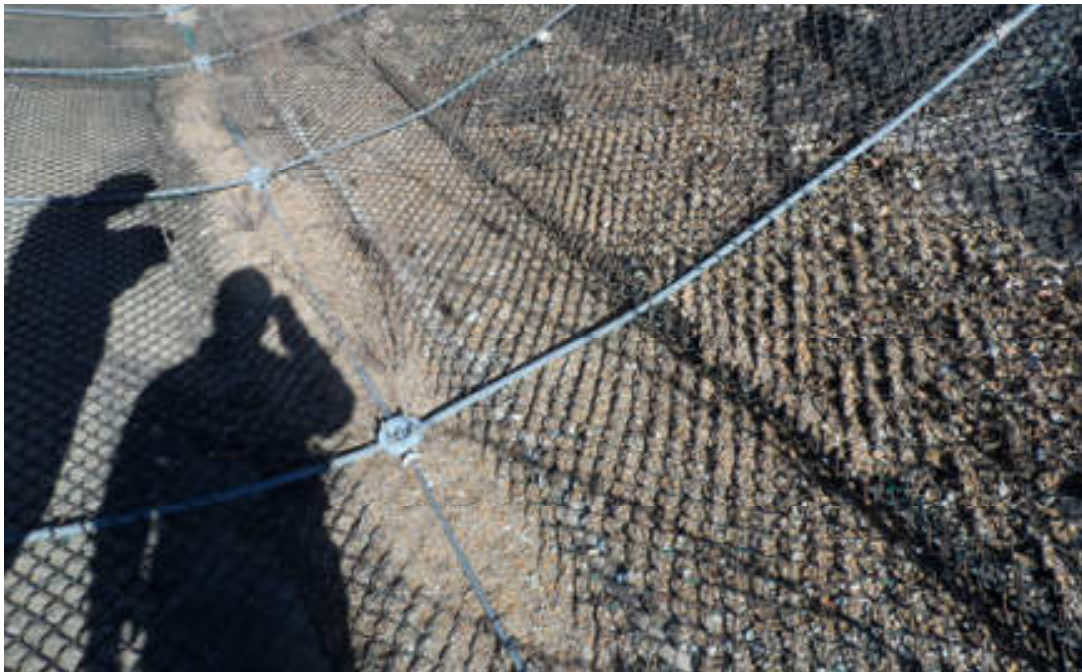
| 번호 | 위 치 | 손상 현황 | 조치 방안 | 비 고 |
|---|---|---|---|---|
| 10 | 264.948 | 소단 잔골재 및 부석 퇴적 | 주의관찰 | |

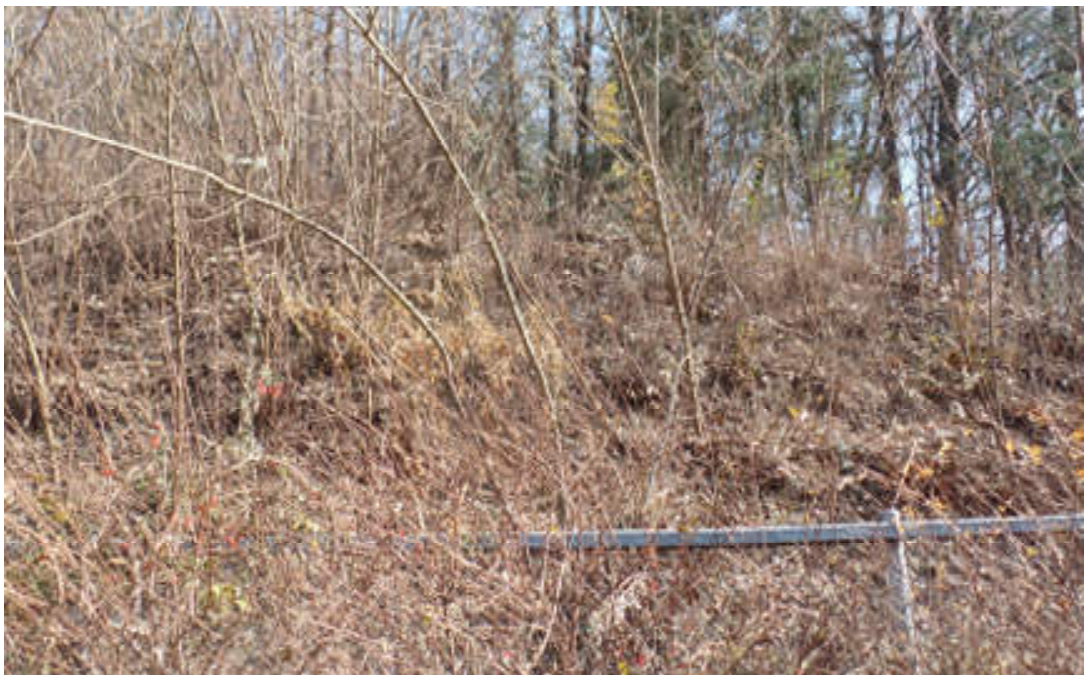
| | | | | |
|---|---|---|---|---|
| 1 | 264.558~264.588 | 식생불량 | 주의관찰 | |

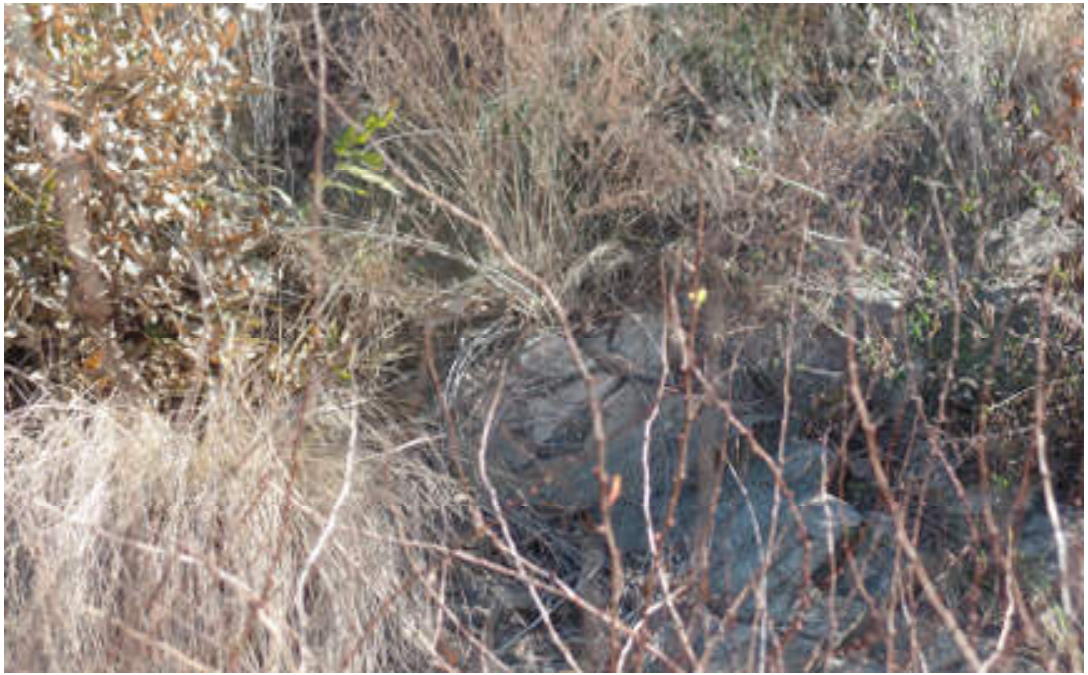
| | | | | |
|---|---|---|---|---|
| 4 | 264.668 | 뜯돌, 이완암 | 주의관찰 | |

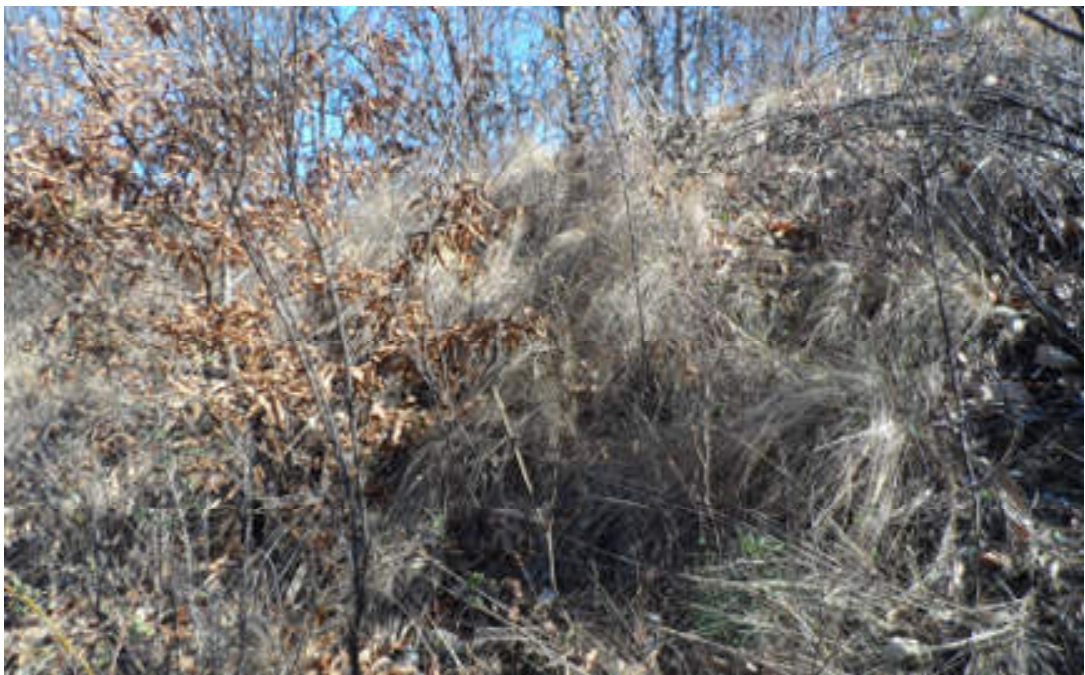
| | | | | |
|---|---|---|---|---|
| 1 | 264.220~264.289 | 식생불량 | 주의관찰 | |

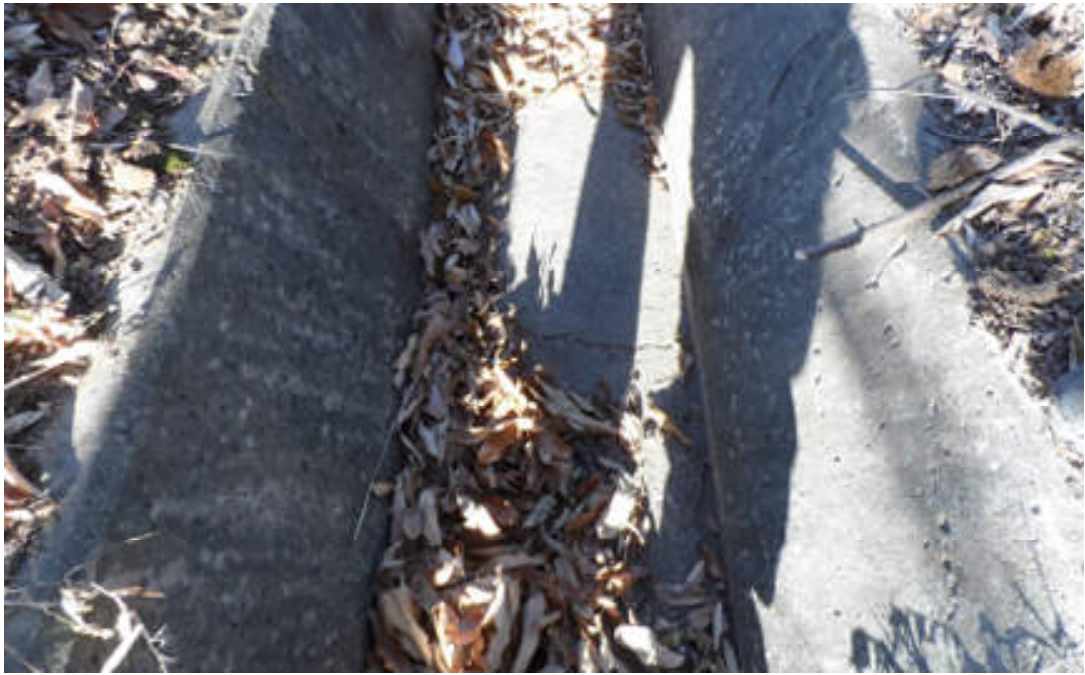
| | | | | |
|---|---|---|---|---|
| 2 | 264.300~264.340 | 측구 균열 0.3mm 이상 | 주의관찰 | |

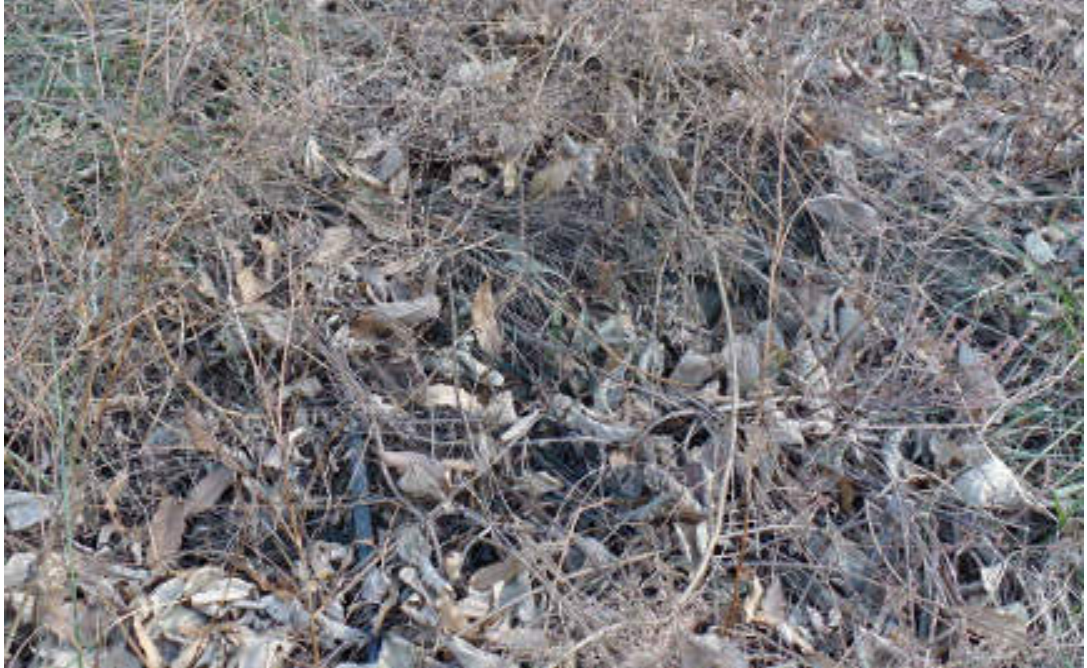
| | | | | |
|---|---|---|---|---|
| 2 | 263.900~263.990 | 뜯돌 및 이완암 | 주의관찰 | |

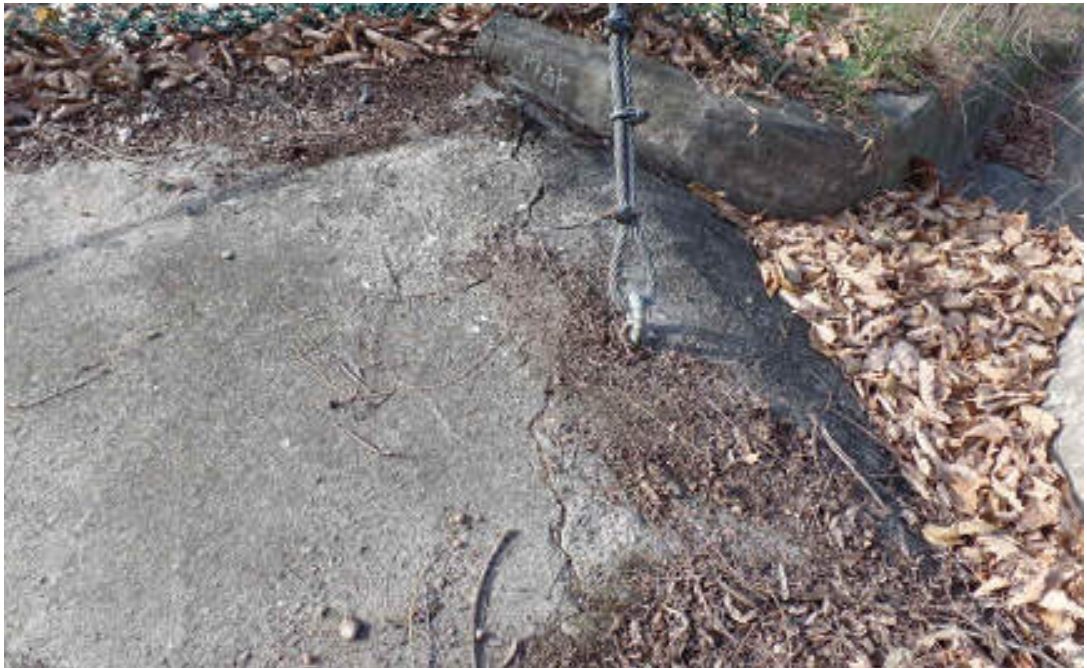
| | | | | |
|---|---|---|---|---|
| 4 | 263.990 | 측구 균열 0.3mm 이상 | 주의관찰 | |

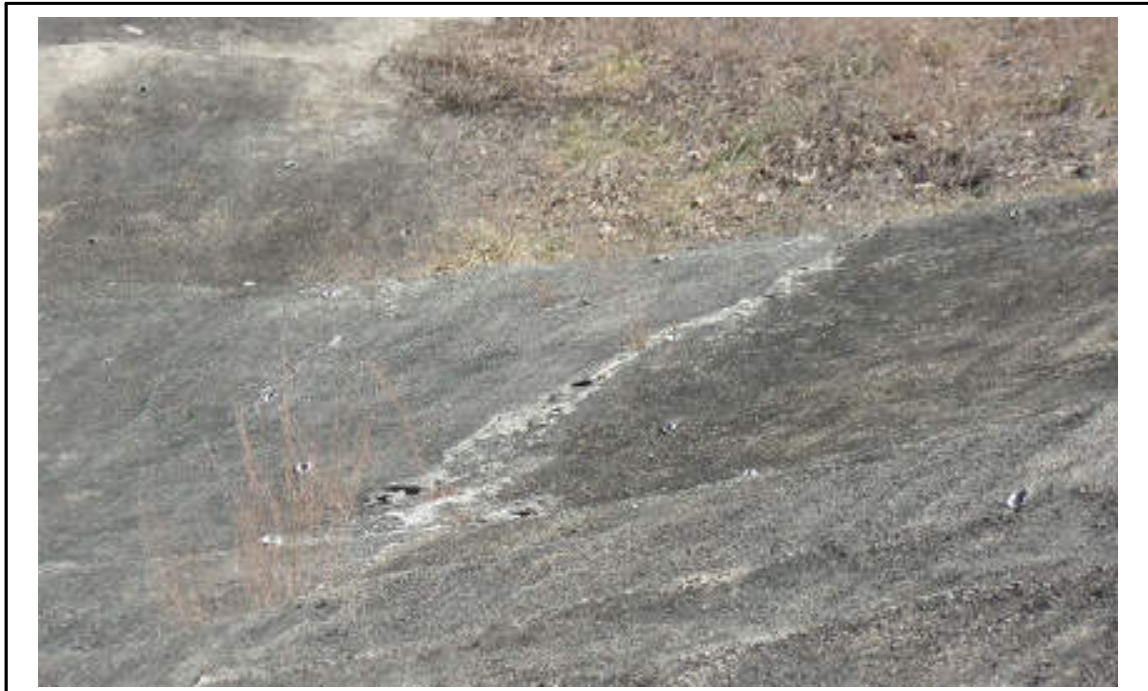
| 번호 | 위 치 | 손상 현황 | 조치 방안 | 비 고 |
|---|---|---|---|---|
| 1 | 261.160~261.210 | 쑥크리트 균열 및 박락 | 주의관찰 | |

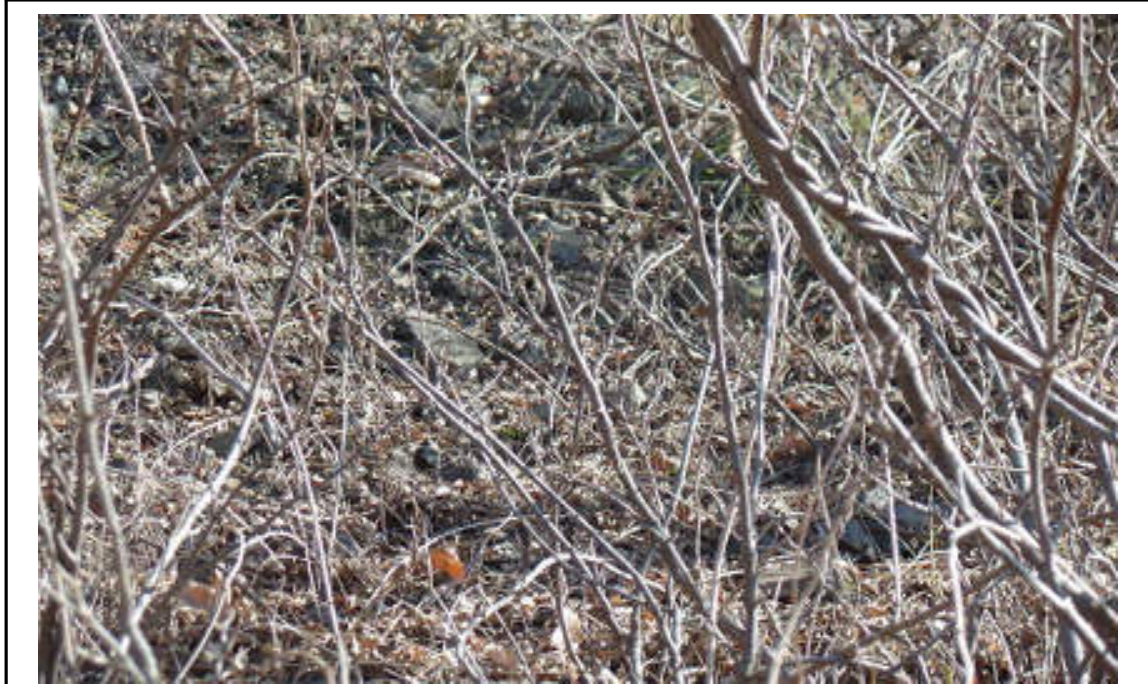
| 번호 | 위 치 | 손상 현황 | 조치 방안 | 비 고 |
|---|---|---|---|---|
| 6 | 261.150 | 식생불량 및 뜯돌 | 주의관찰 | |

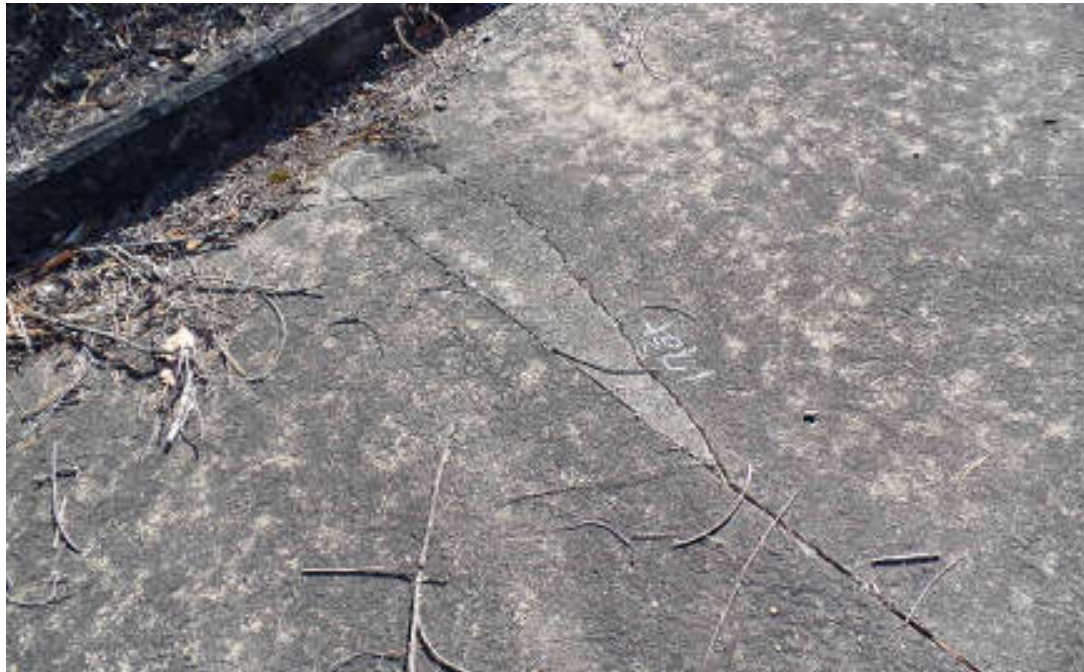
| 번호 | 위 치 | 손상 현황 | 조치 방안 | 비 고 |
|---|---|---|---|---|
| 4 | 260.338 | 소단 측구 균열 | 주의관찰 | |

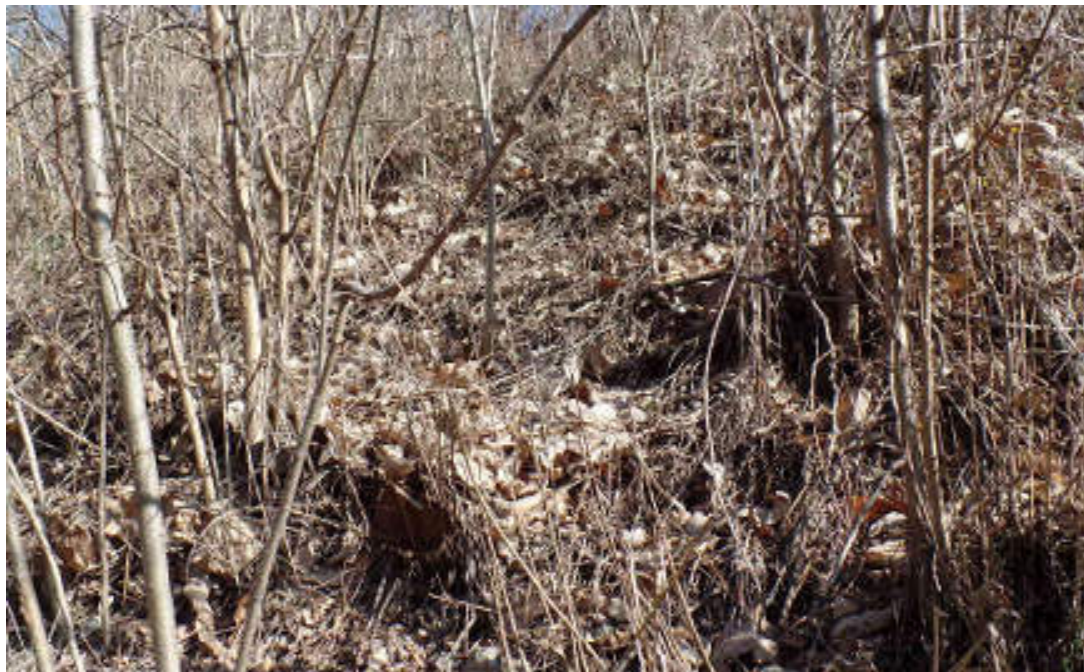
| 번호 | 위 치 | 손상 현황 | 조치 방안 | 비 고 |
|---|---|---|---|---|
| 3 | 260.215 | 식생불량 | 주의관찰 | |

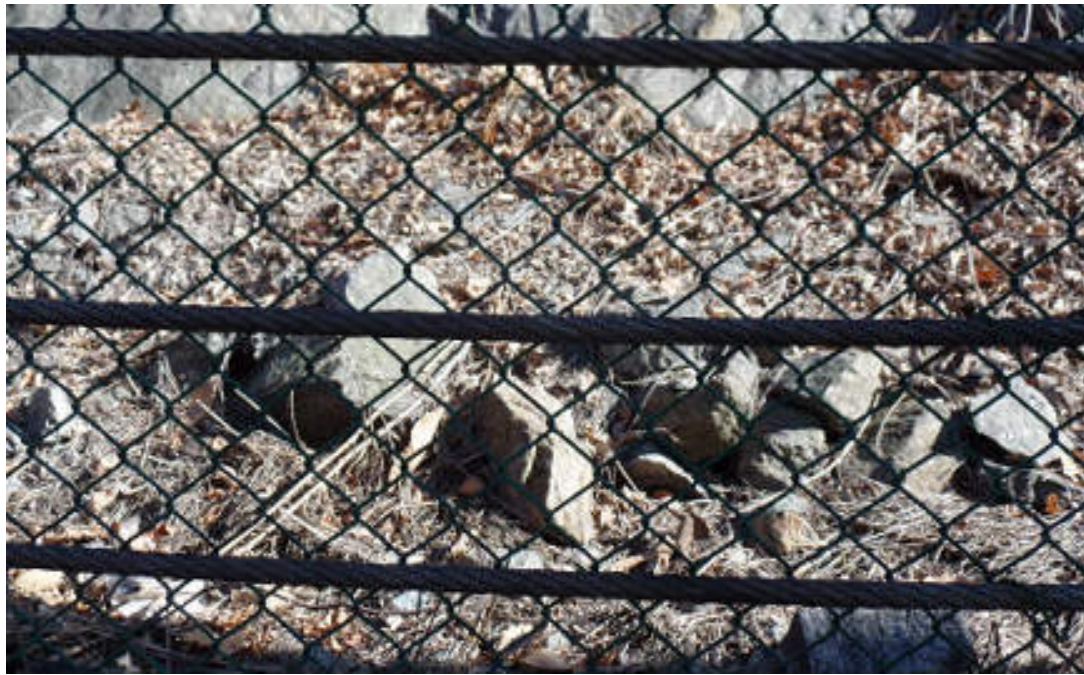
| 번호 | 위 치 | 손상 현황 | 조치 방안 | 비 고 |
|---|---|---|---|---|
| 7 | 260.250~260.265 | 튼돌 및 이완암 | 주의관찰 | |

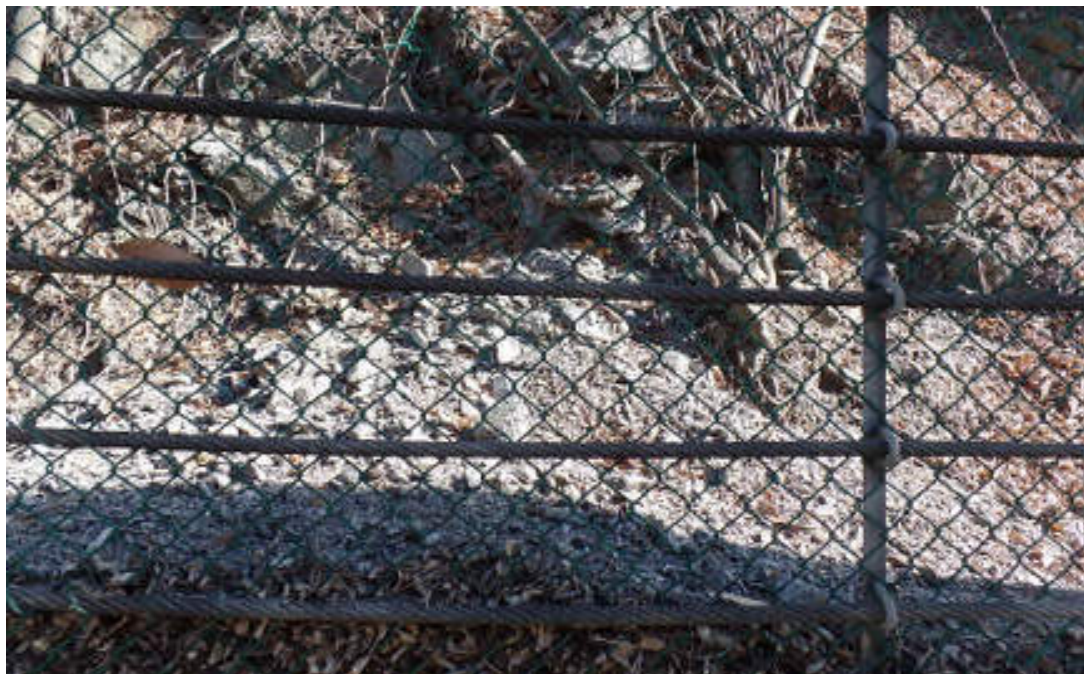
| 번호 | 위 치 | 손상 현황 | 조치 방안 | 비 고 |
|---|---|---|---|---|
| 8 | 260.290 | 소단 부서퇴적 | 주의관찰 | |

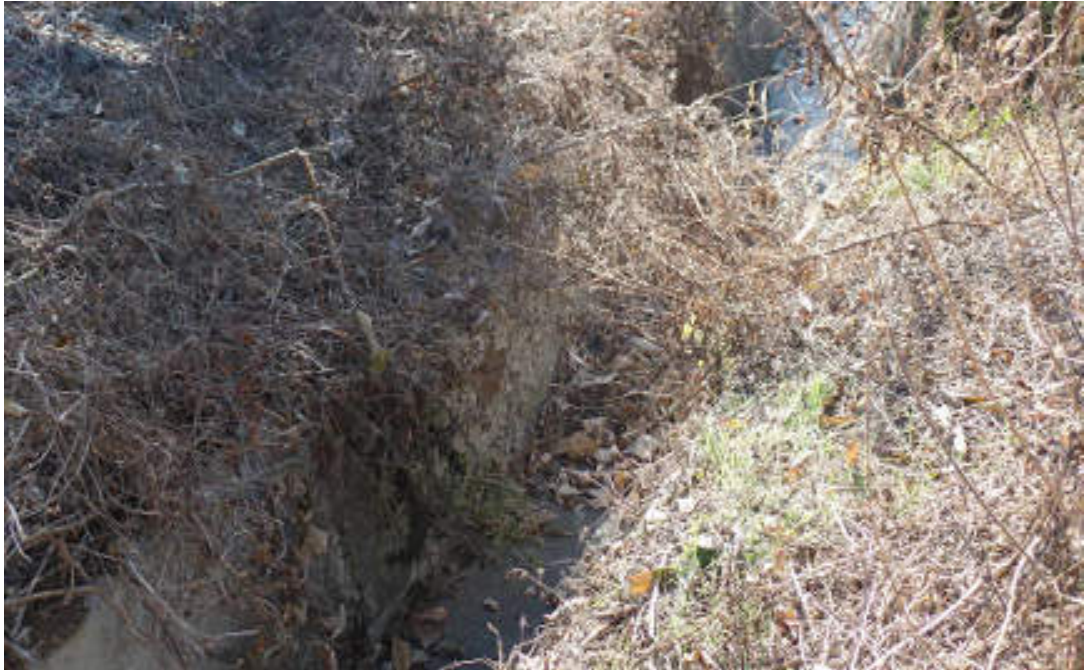
| | | | | |
|---|---|---|---|---|
| 1 | 255.710~255.730 | 측구 이물질 퇴적 | 주의관찰 | |

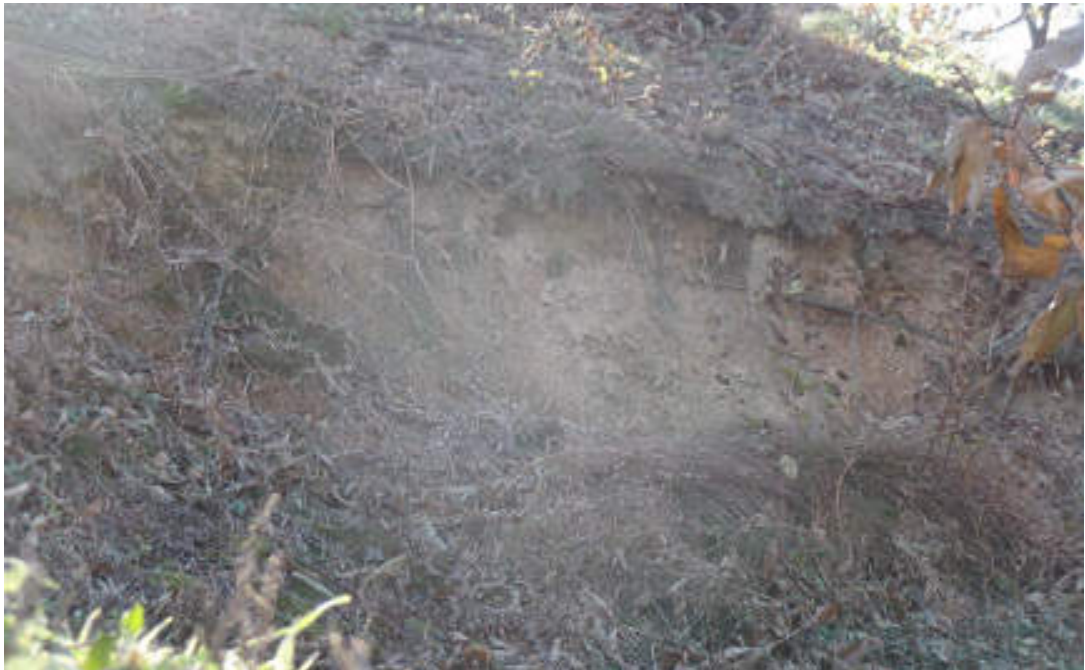
| | | | | |
|---|---|---|---|---|
| 2 | 255.745~255.785 | 표층 및 표토 유실 | 주의관찰 | |

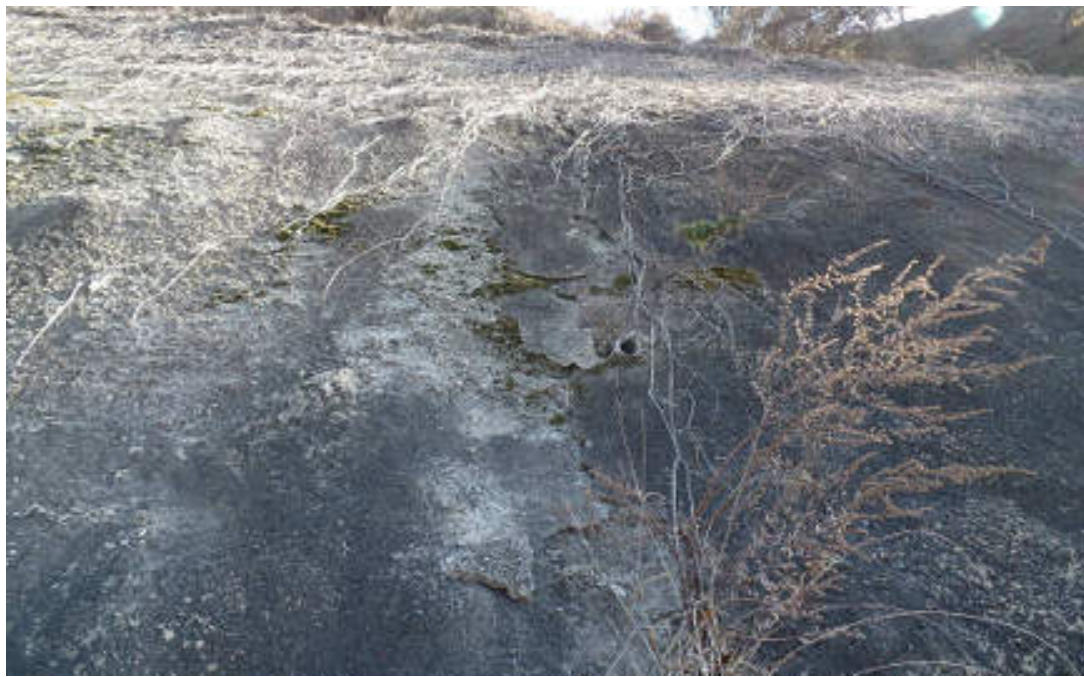
| 번호 | 위 치 | 손상 현황 | 조치 방안 | 비 고 |
|---|---|---|---|---|
| 4 | 255.790 | 숯크리트 박락 | 주의관찰 | |

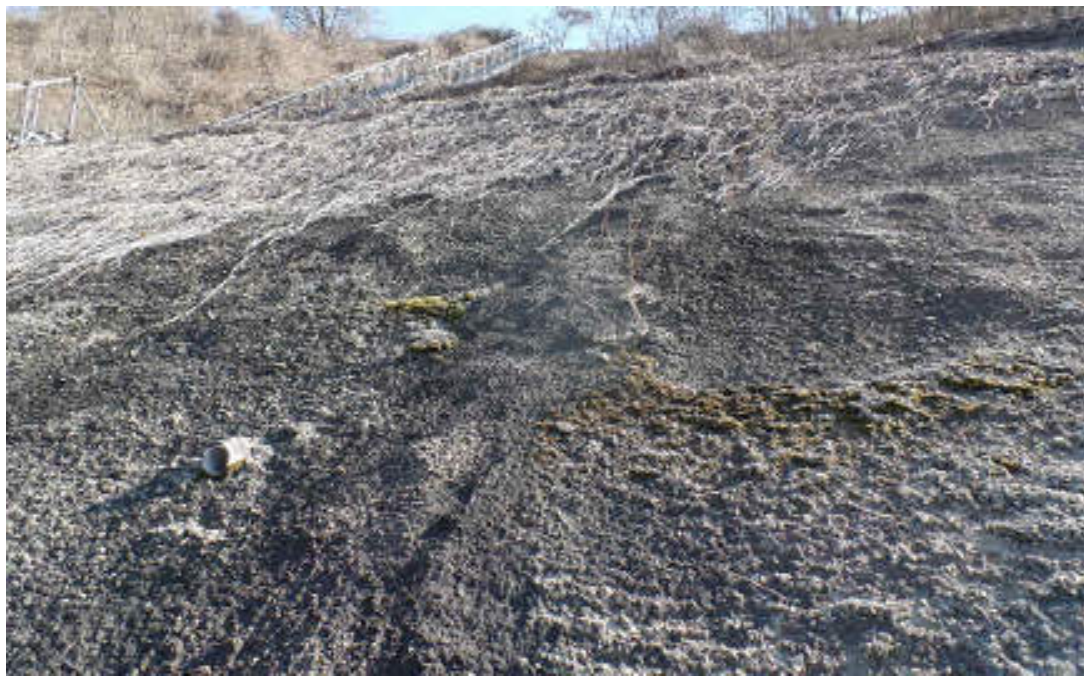
| 번호 | 위 치 | 손상 현황 | 조치 방안 | 비 고 |
|---|---|---|---|---|
| 5 | 255.790 | 균열 0.3mm 이상 | 주의관찰 | |
