논산천안고속도로 1구역(1, 2, 3공구) 시설물  
**보수 · 보강 요약보고서**  
(2종 절토사면)

정밀점검보고서

## 2종절토사면(1구역)

# 제1편 2종 절토사면

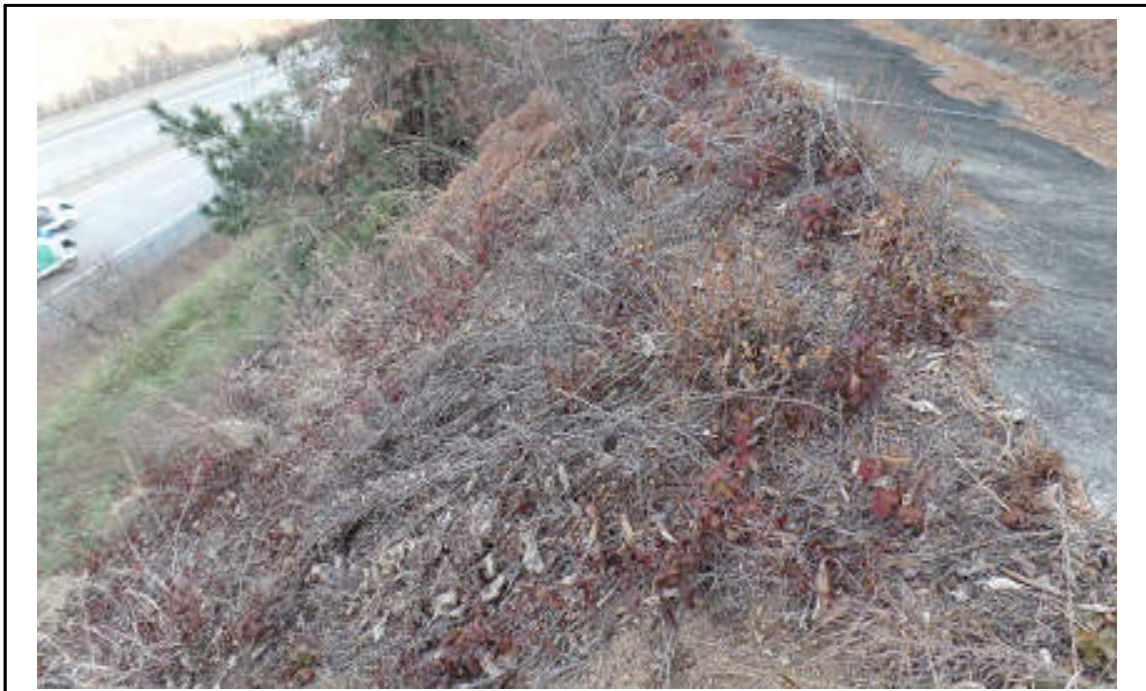
| 번호 | 위 치 | 손상 현황 | 조치 방안 | 비 고 |
|---|---|---|---|---|
| 1 | 247.335~247.345 | 식생불량 | 주의관찰 | |

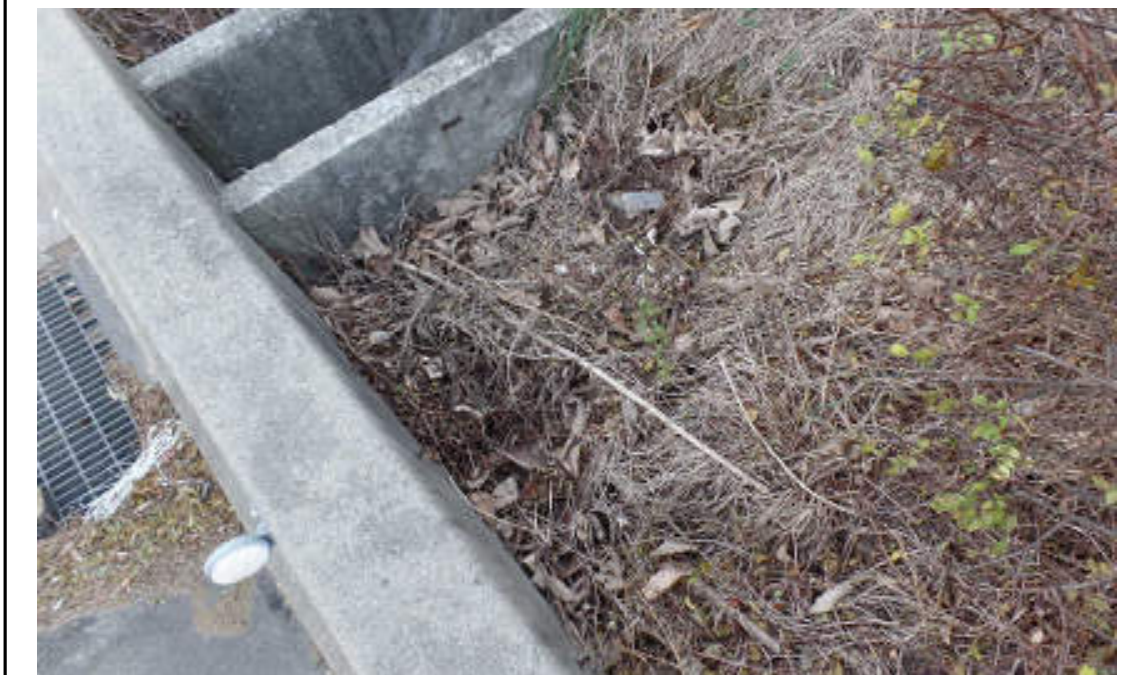
| 번호 | 위 치 | 손상 현황 | 조치 방안 | 비 고 |
|---|---|---|---|---|
| 2 | 247.425 | 표토유실 | 주의관찰 | |

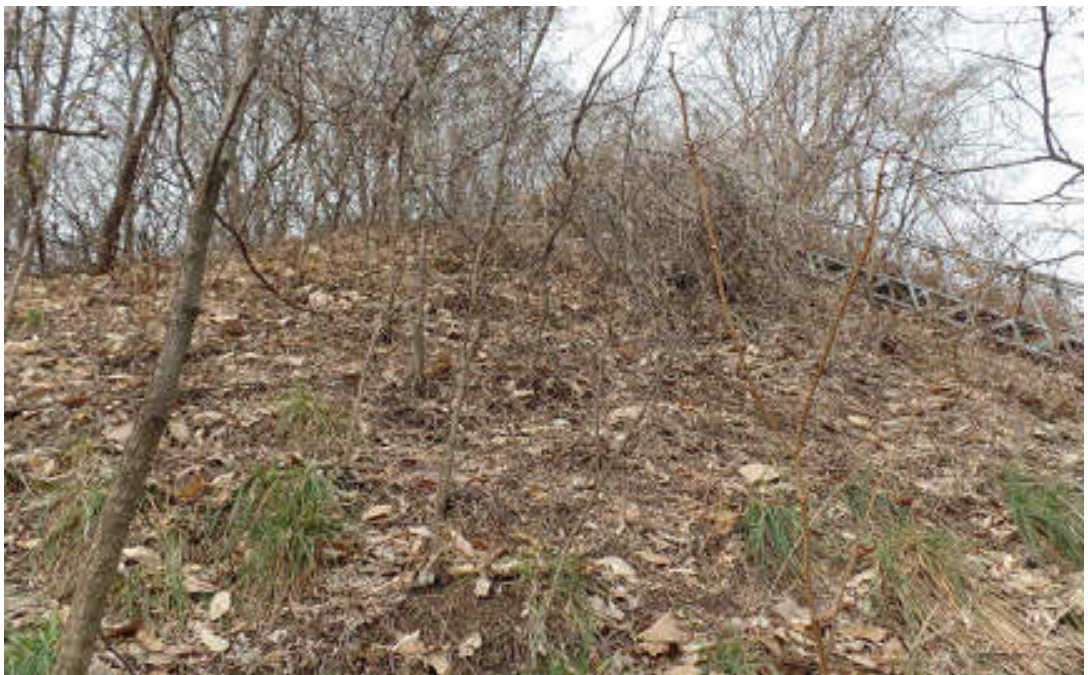
| | | | | |
|---|---|---|---|---|
| 1 | 276.569 | 식생불량 | 주의관찰 | |

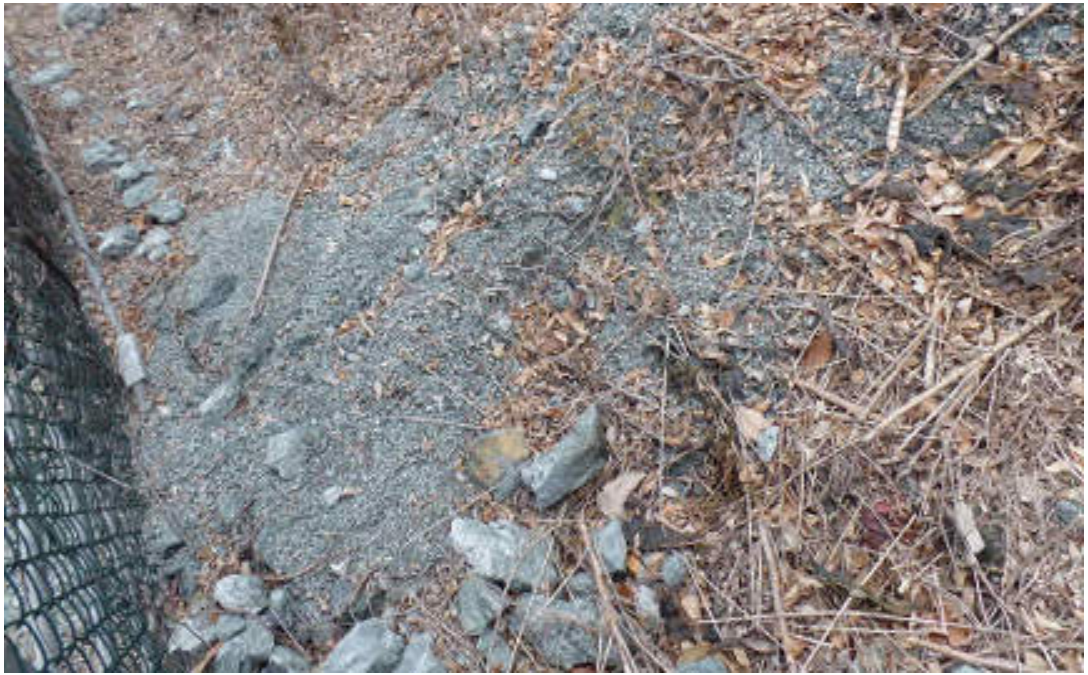
| | | | | |
|---|---|---|---|---|
| 2 | 276.575 | 부석퇴적 | 주의관찰 | |

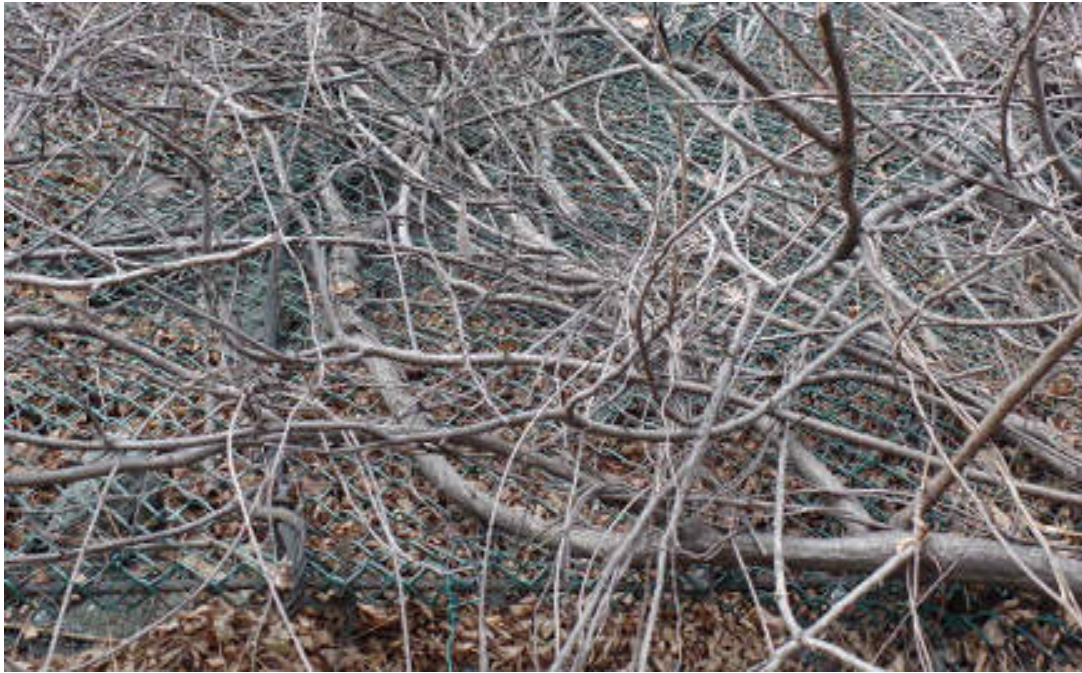
| 번호 | 위 치 | 손상 현황 | 조치 방안 | 비 고 |
|---|---|---|---|---|
| 3 | 276.575 | 암이완 | 주의관찰 | |

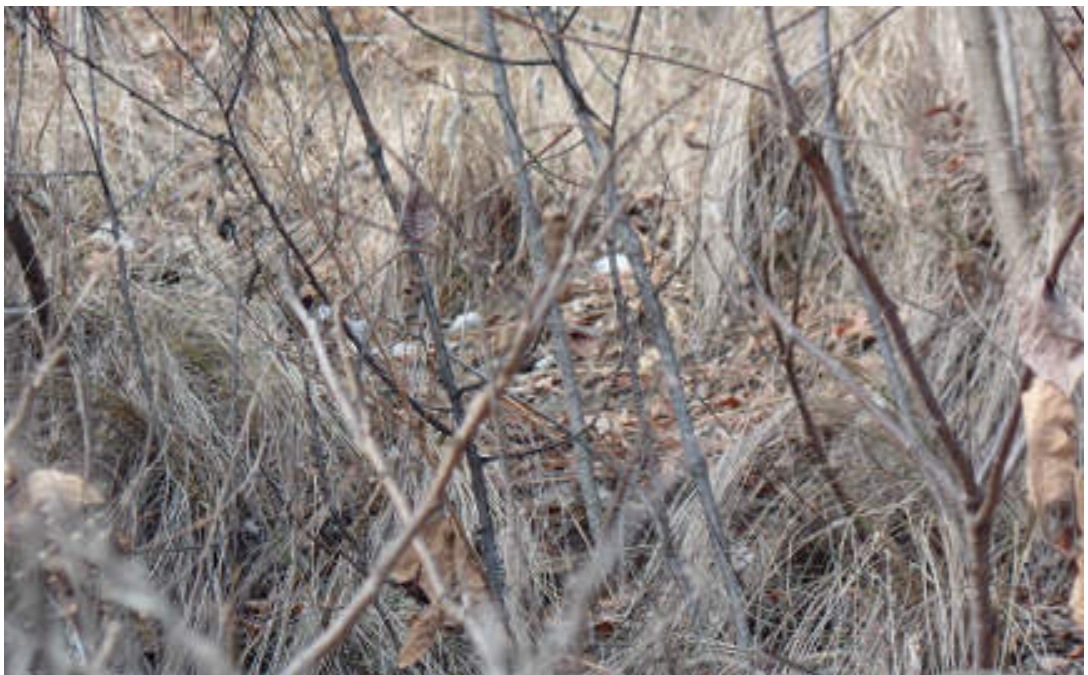
| | | | | |
|---|---|---|---|---|
| 1 | 273.980 | 식생불량 | 주의관찰 | |

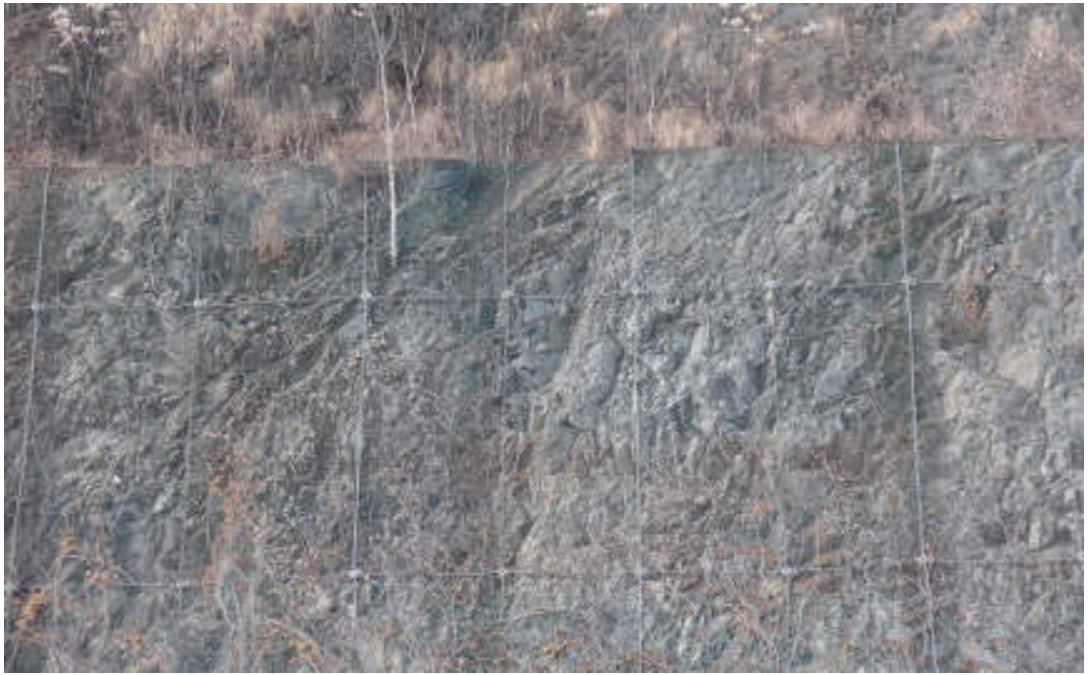
| | | | | |
|---|---|---|---|---|
| 2 | 274.026 | 침식 | 주의관찰 | |

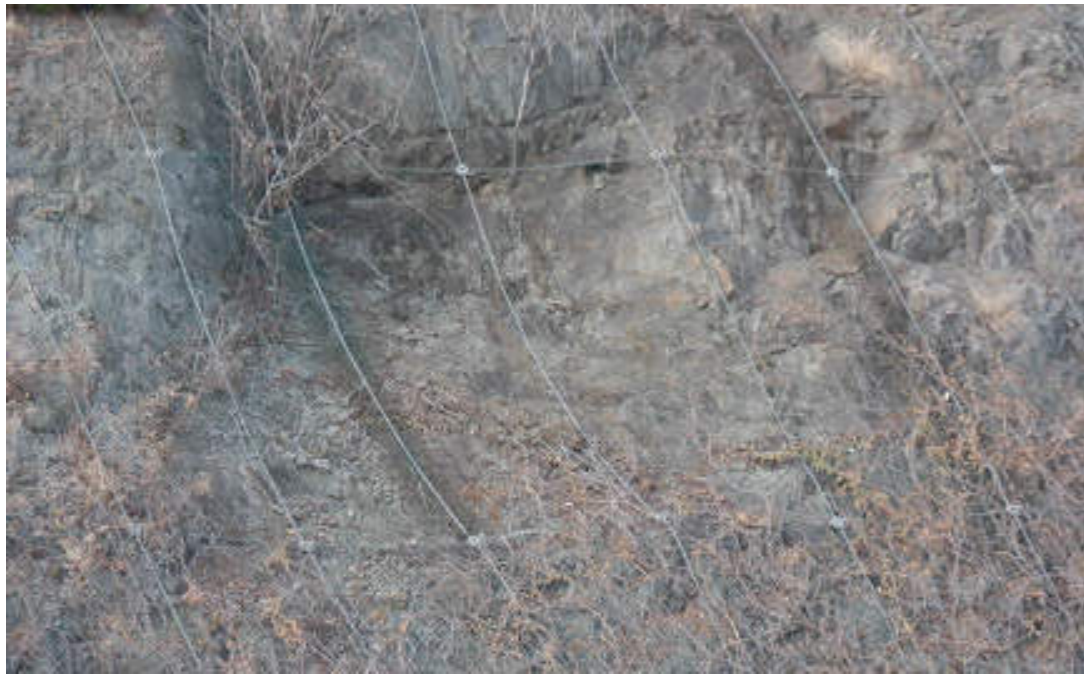
| 번호 | 위 치 | 손상 현황 | 조치 방안 | 비 고 |
|---|---|---|---|---|
| 3 | 274.066 | 튼돌 및 파괴이력 | 주의관찰 | |

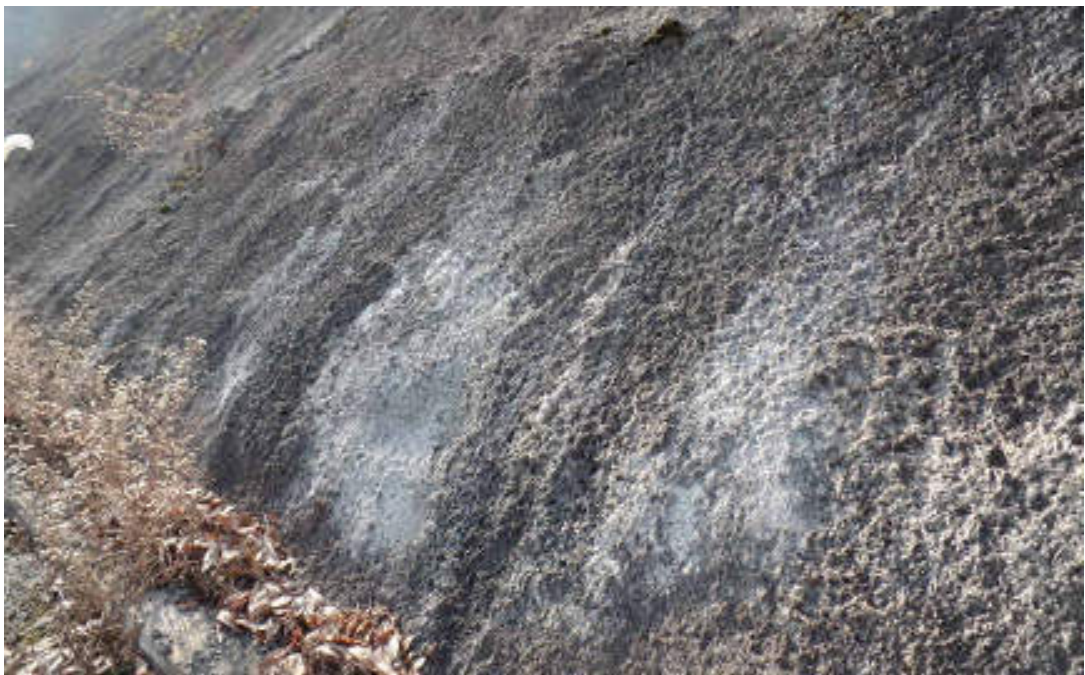
| | | | | |
|---|---|---|---|---|
| 1 | 260.516~260.526 | 쏟크리트 백태 | 주의관찰 | |

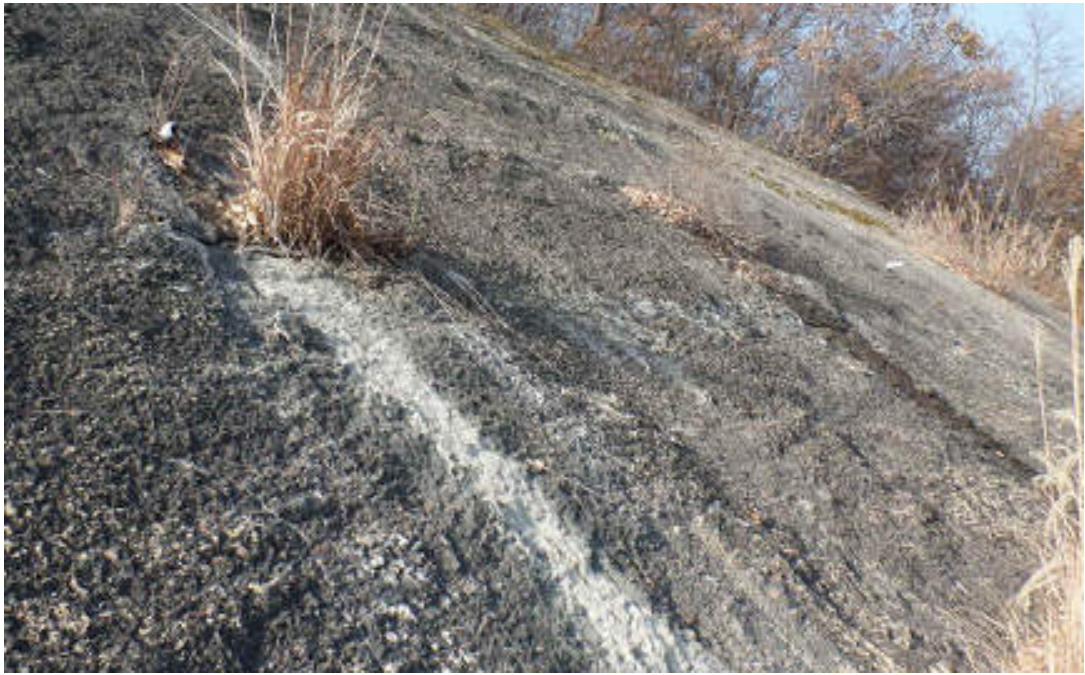
| | | | | |
|---|---|---|---|---|
| 2 | 260.486~260.560 | 쏟크리트 박락 | 주의관찰 | |

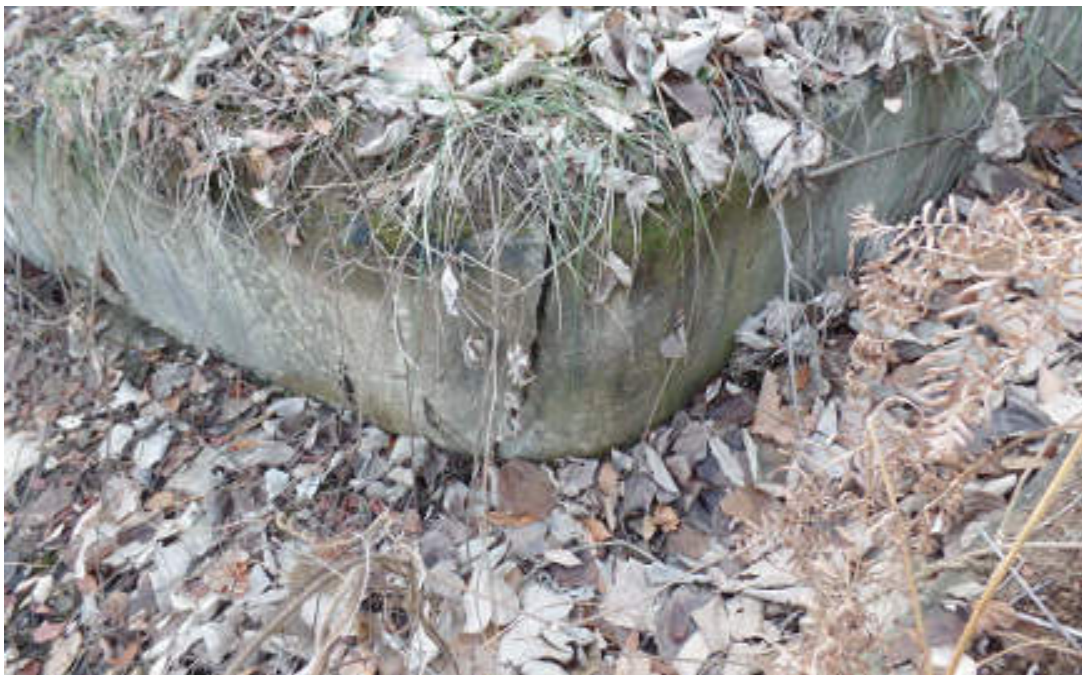
| | | | | |
|---|---|---|---|---|
| 1 | 260.120 | 도수로 균열 | 주의관찰 | |

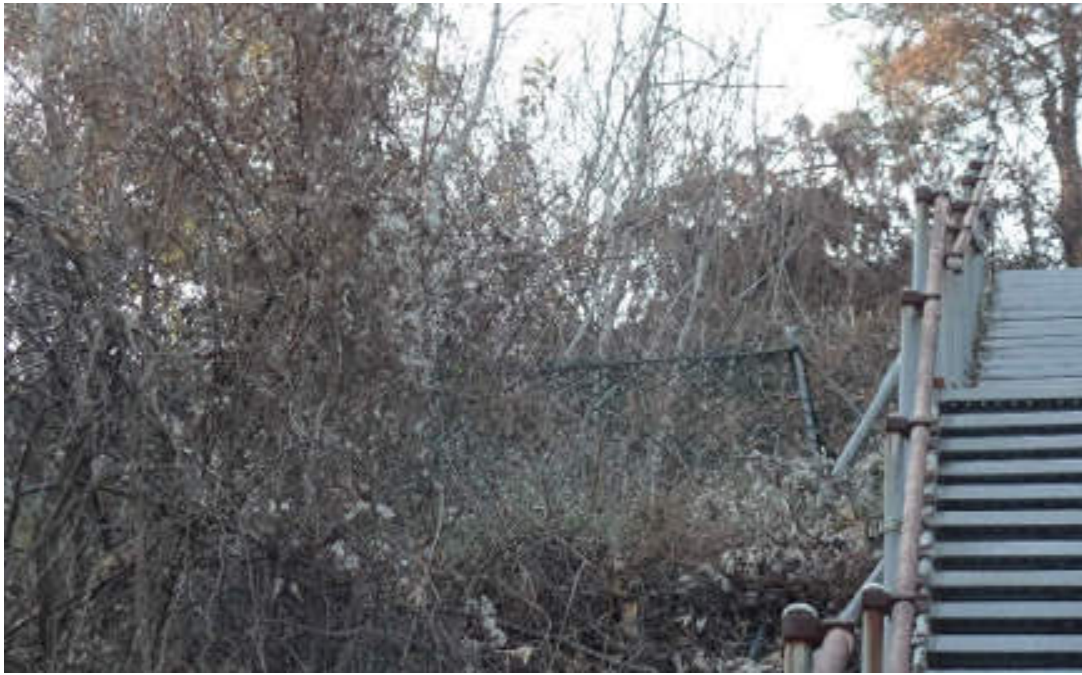
| | | | | |
|---|---|---|---|---|
| 2 | 259.990~260.055 | 식생불량 | 주의관찰 | |

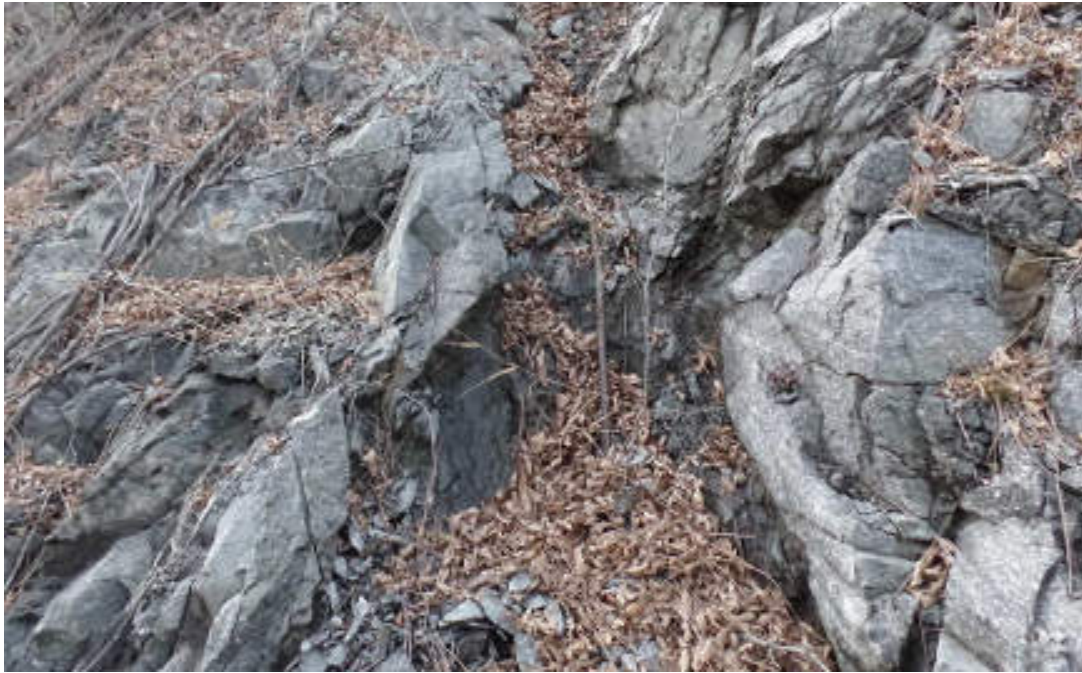
| 번호 | 위 치 | 손상 현황 | 조치 방안 | 비 고 |
|---|---|---|---|---|
| 4 | 259.986~260.100 | 표층침식<br>썩기파괴 | 주의관찰 | |

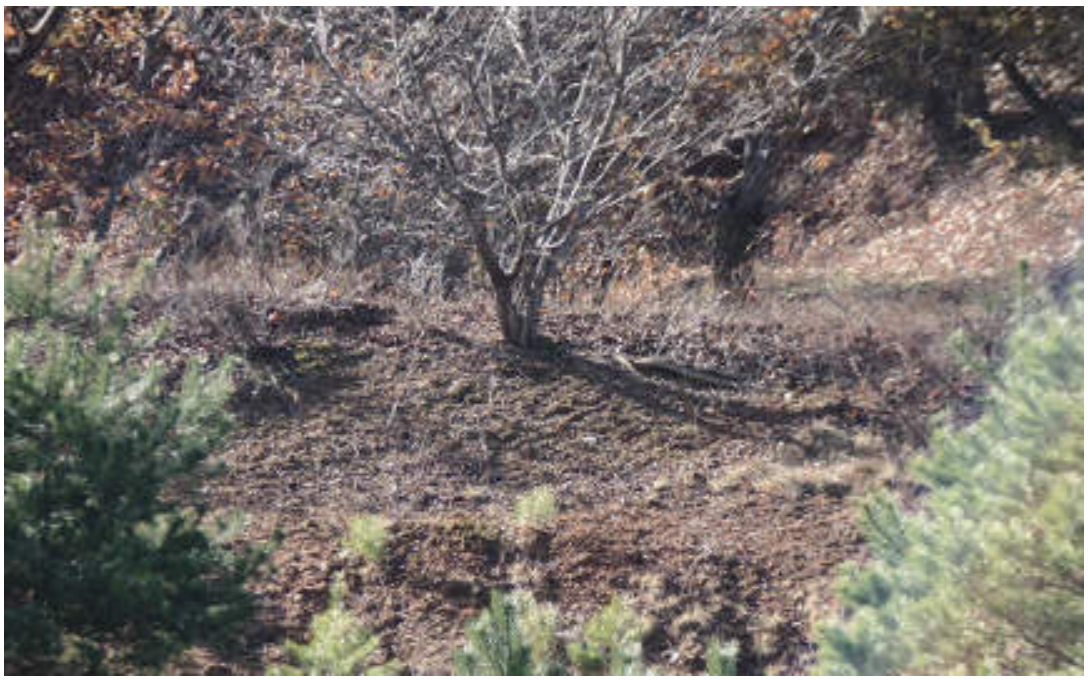
| | | | | |
|---|---|---|---|---|
| 1 | 258.770~258.790 | 식생불량 | 주의관찰 | |

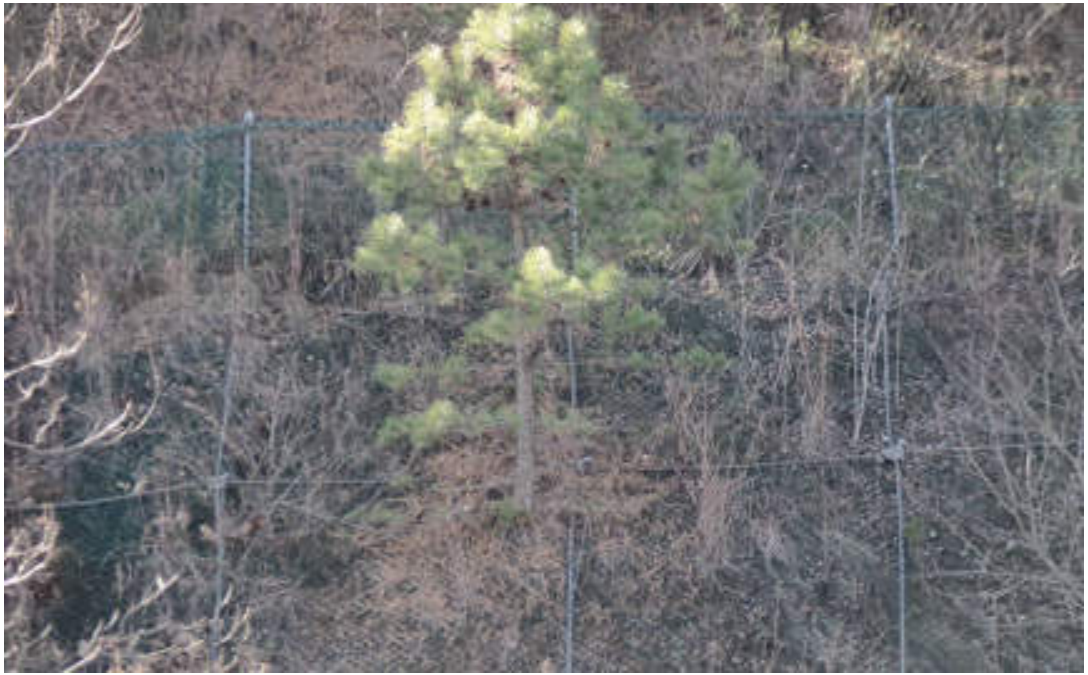
| | | | | |
|---|---|---|---|---|
| 2 | 258.795~258.805 | 뜯돌 | 주의관찰 | |

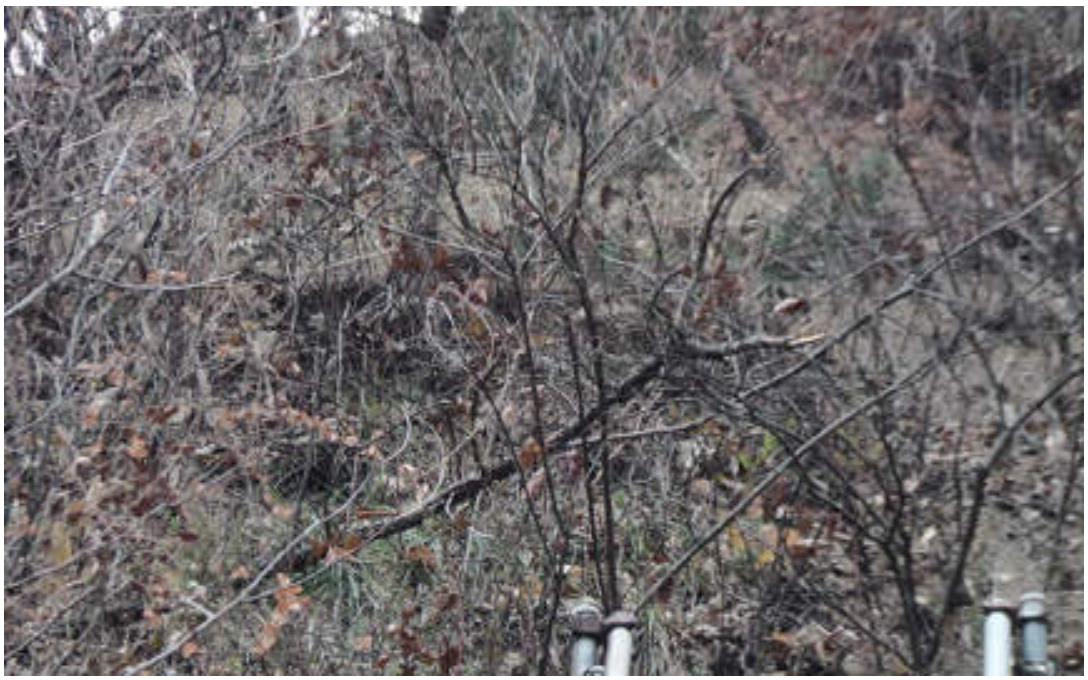
| | | | | |
|---|---|---|---|---|
| 1 | 257.435~257.445 | 식생불량<br>식생불량 및 토사유실 | 주의관찰 | |

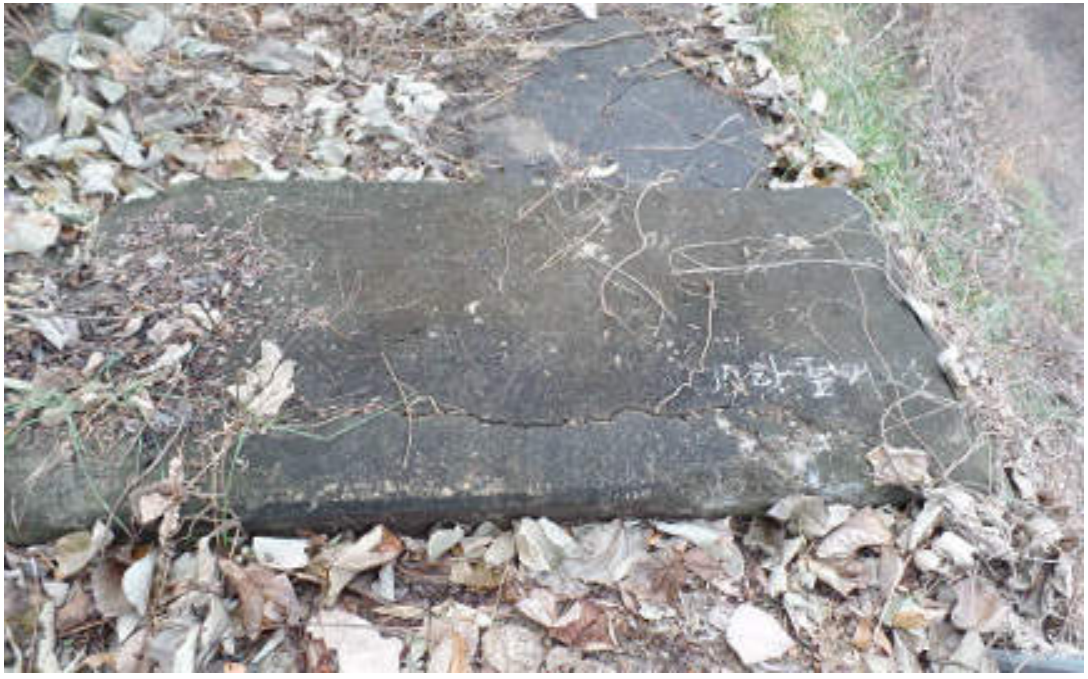
| | | | | |
|---|---|---|---|---|
| 2 | 257.465 | 덮개파손, 박락, 침식 | 주의관찰 | |

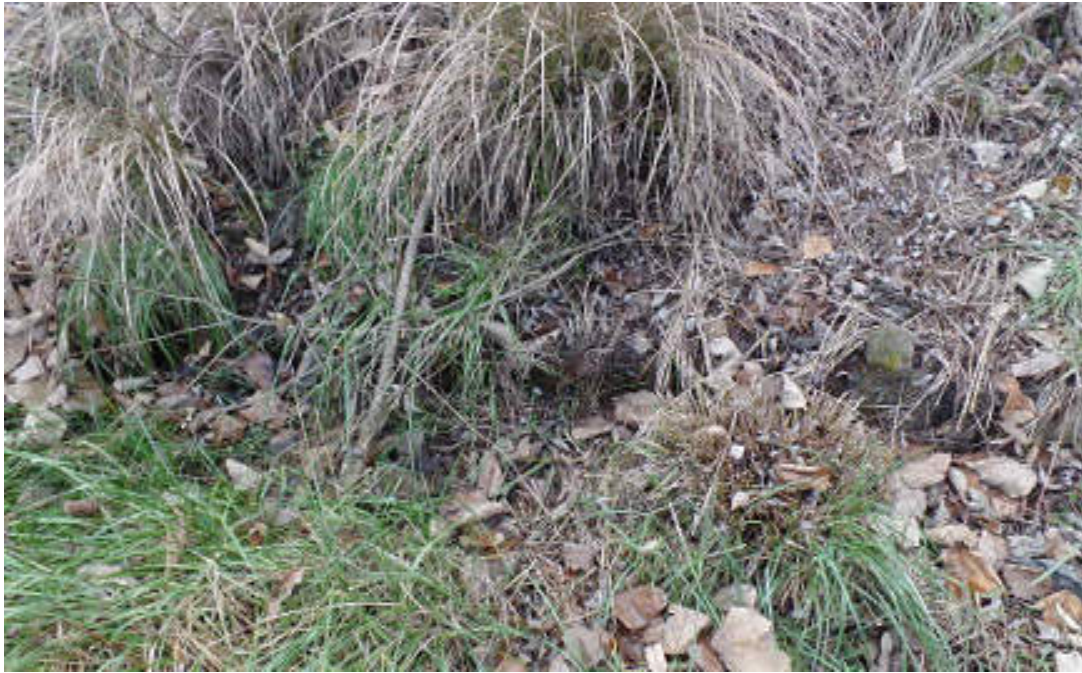
| 번호 | 위 치 | 손상 현황 | 조치 방안 | 비 고 |
|---|---|---|---|---|
| 3 | 257.460 | 지하수 용출 | 주의관찰 | |

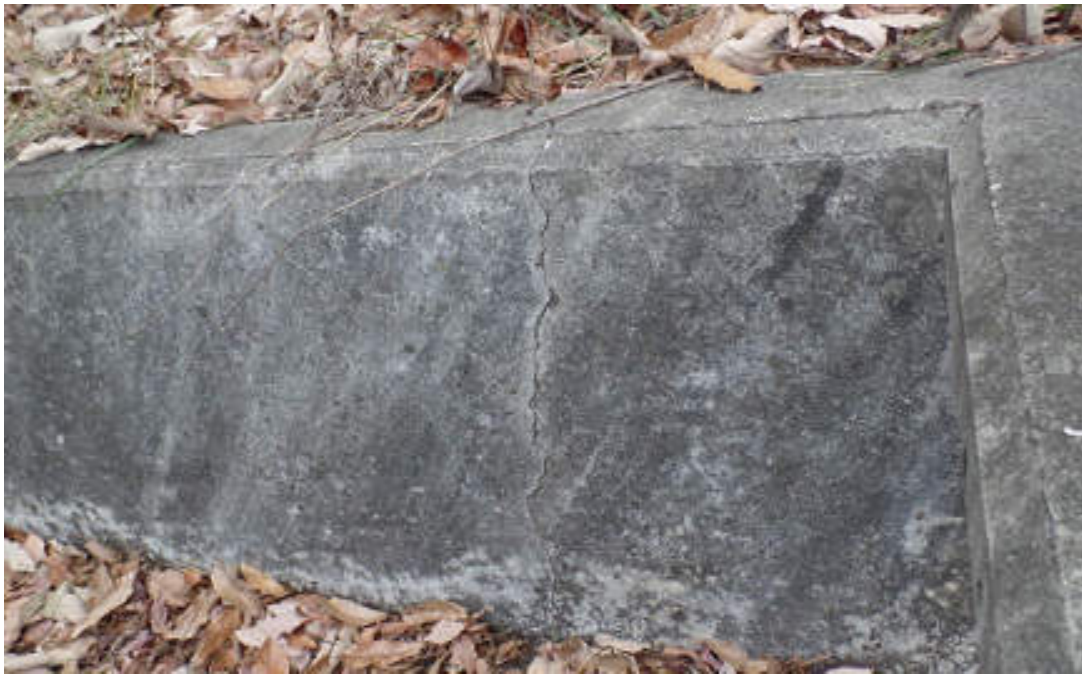
| 번호 | 위 치 | 손상 현황 | 조치 방안 | 비 고 |
|---|---|---|---|---|
| 7 | 257.545 | 측구 균열 0.3mm 이상 | 주의관찰 | |

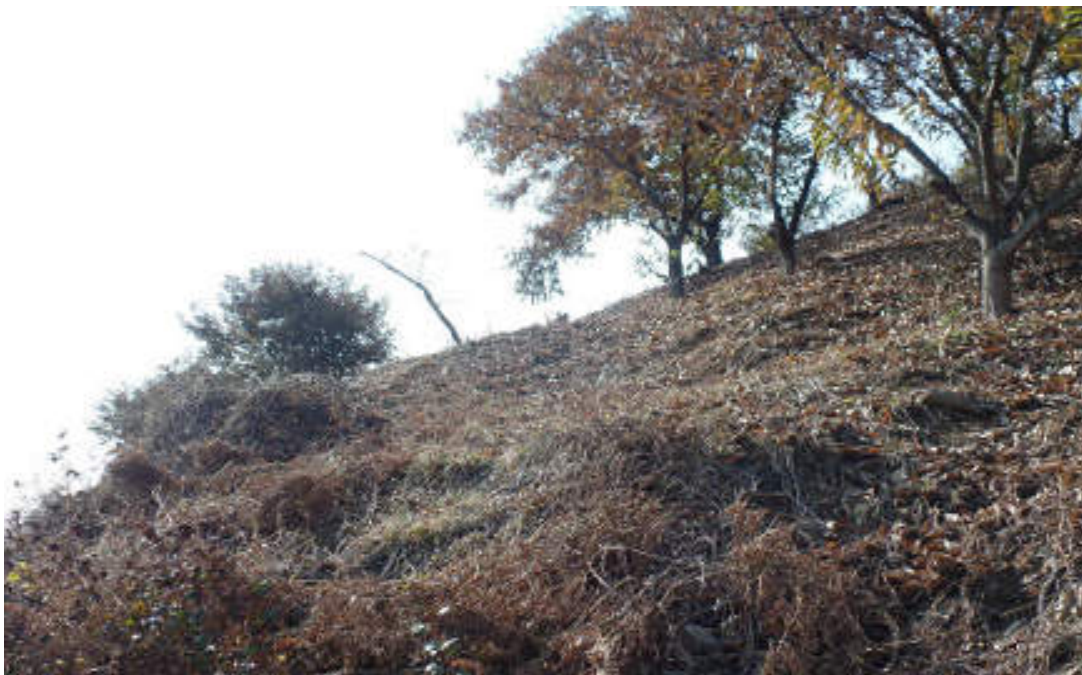
| | | | | |
|---|---|---|---|---|
| 1 | 255.770 | 표층유실 | 주의관찰 | |

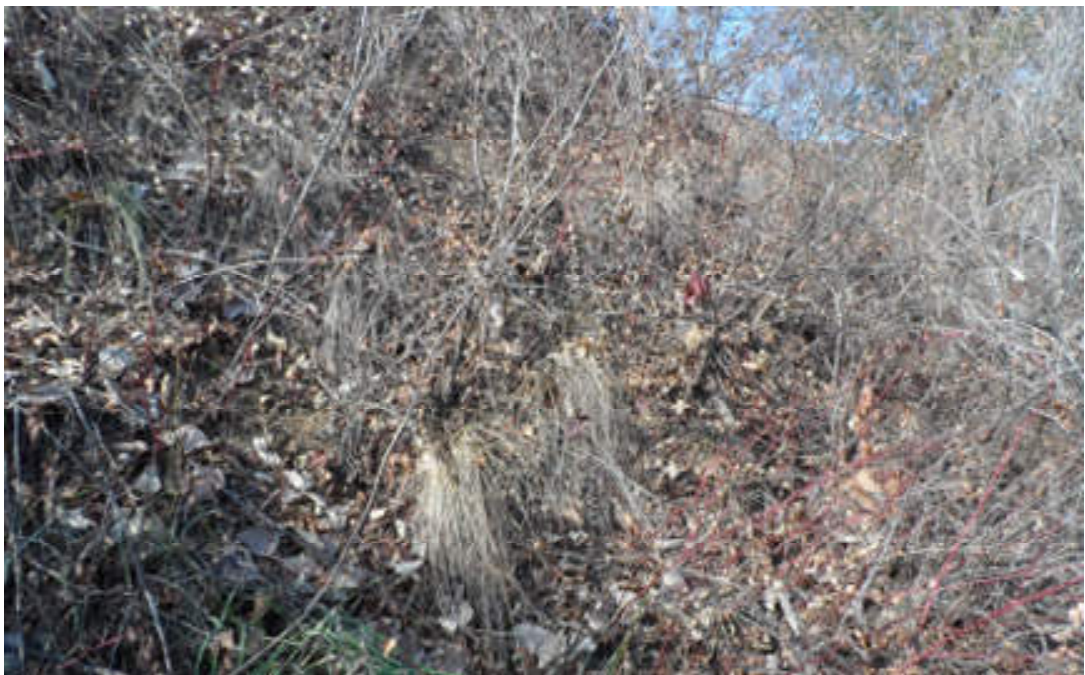
| | | | | |
|---|---|---|---|---|
| 1 | 255.080~255.090 | 식생불량/표토유실 | 주의관찰 | |

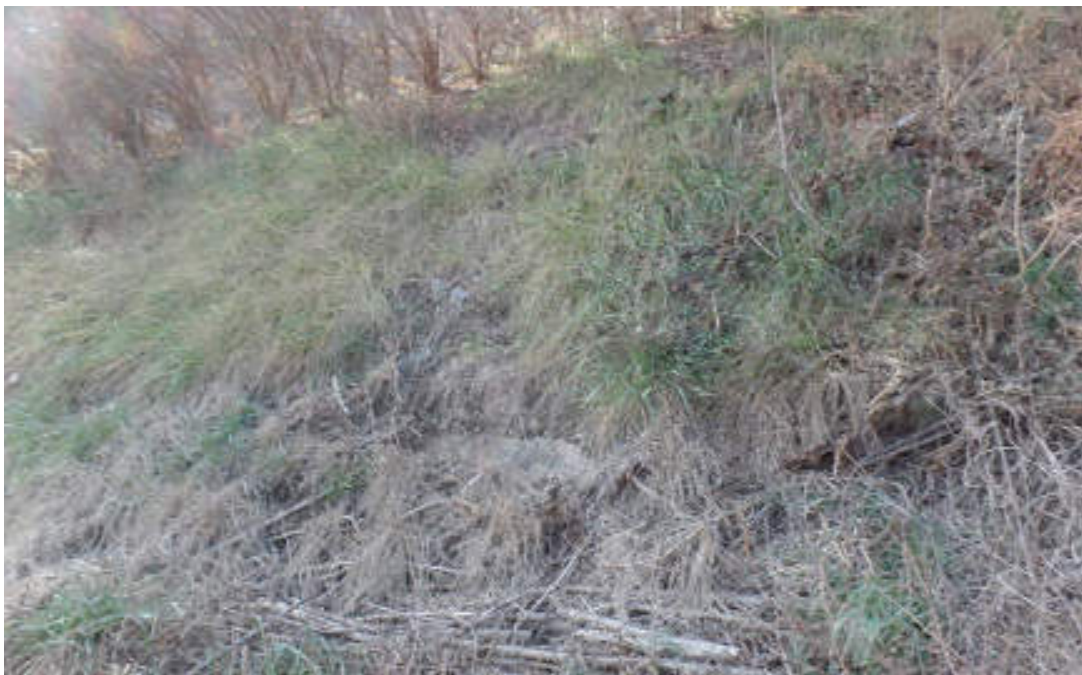
| | | | | |
|---|---|---|---|---|
| 1 | 249.805 | 식생불량 | 주의관찰 | |

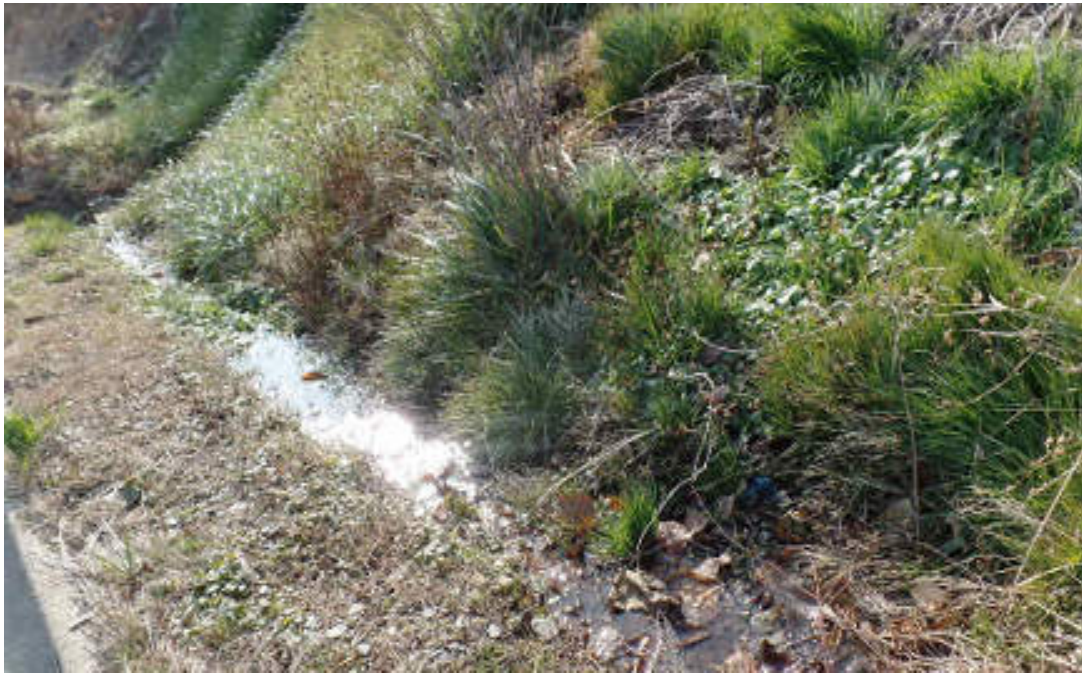
| | | | | |
|---|---|---|---|---|
| 2 | 249.880~249.890 | 제수 | 주의관찰 | |

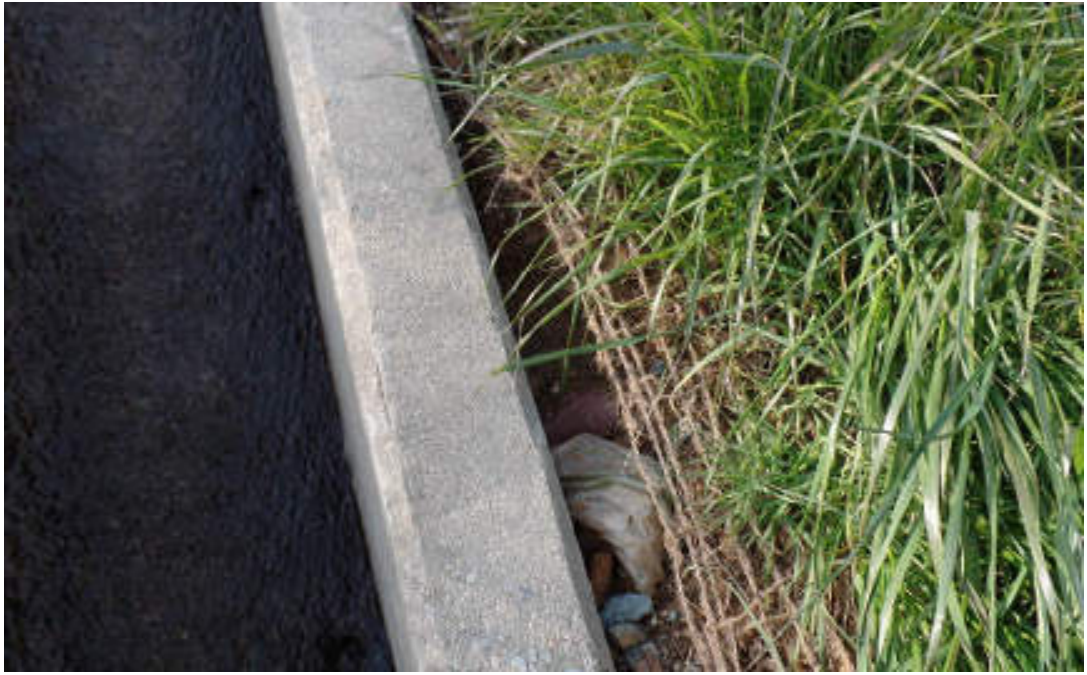
| | | | | |
|---|---|---|---|---|
| 3 | 249.880 | 표토유실 | 주의관찰 | |

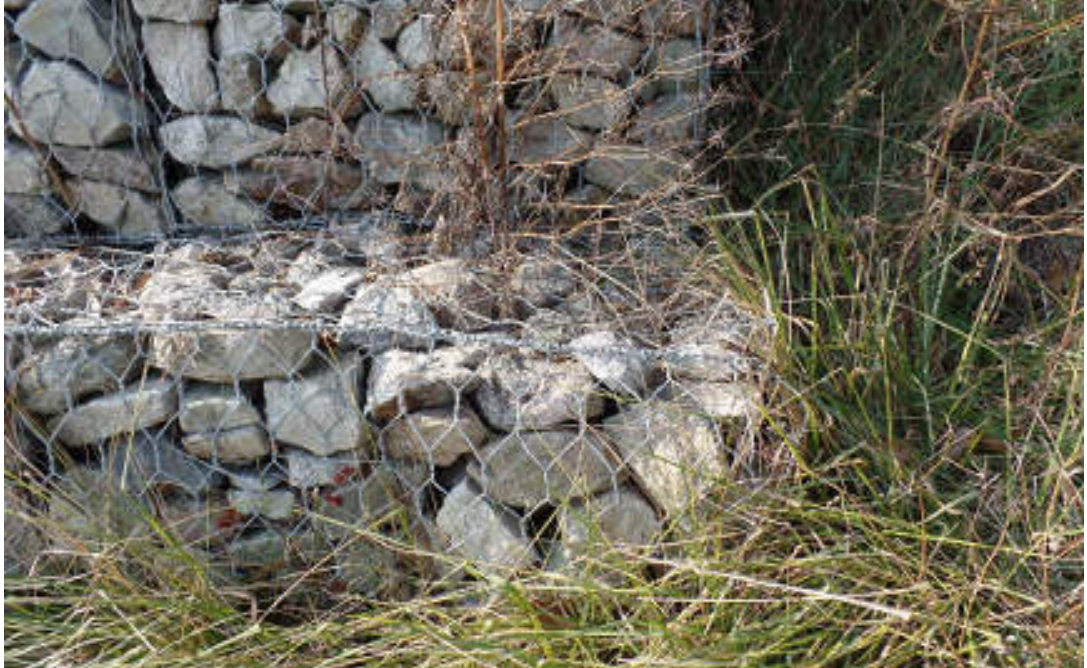
| | | | | |
|---|---|---|---|---|
| 1 | 248.455 | 돌망태 | 주의관찰 | |

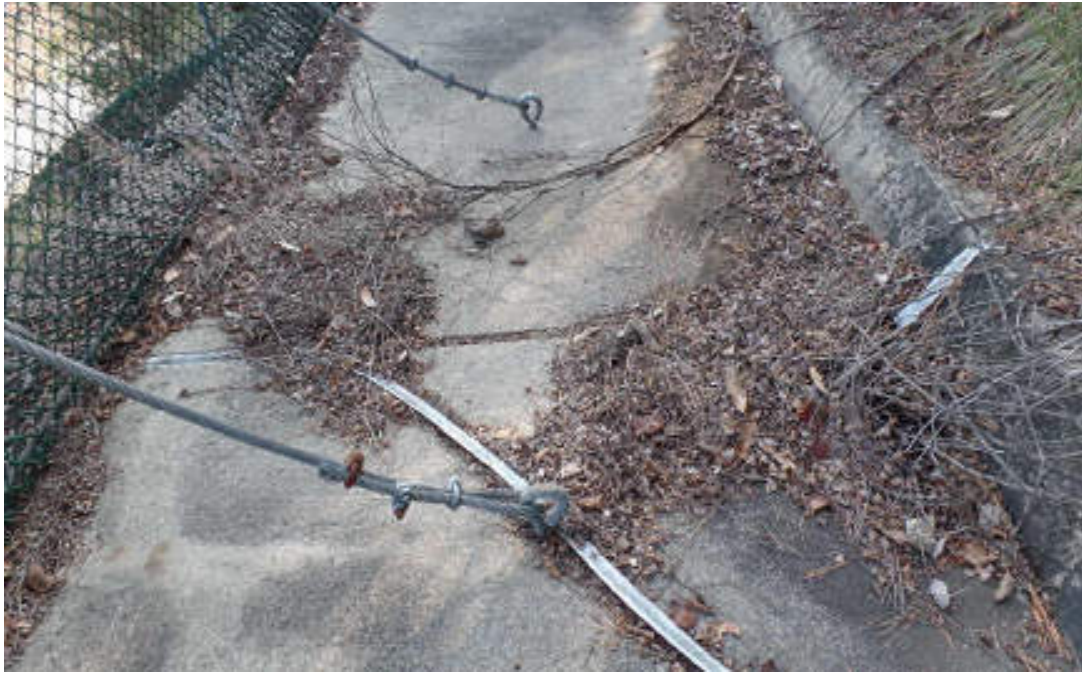
| 번호 | 위 치 | 손상 현황 | 조치 방안 | 비 고 |
|---|---|---|---|---|
| 3 | 248.680~248.710 | 소단 측구 실란트 탈락 | 주의관찰 | |

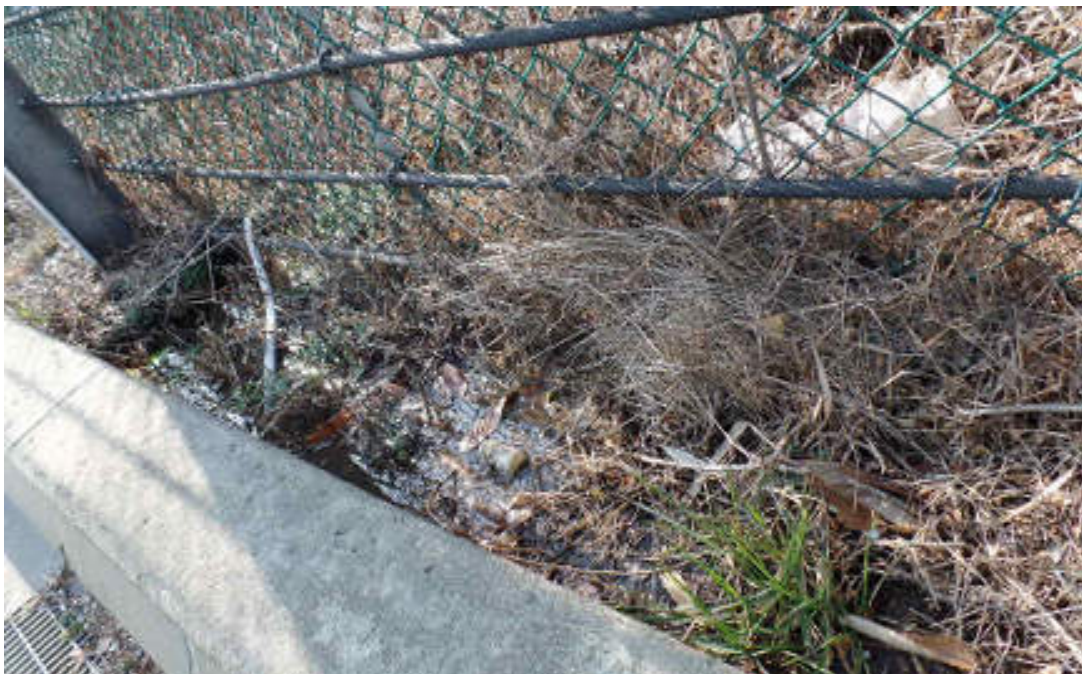
| 번호 | 위 치 | 손상 현황 | 조치 방안 | 비 고 |
|---|---|---|---|---|
| 4 | 248.700 | 체수 | 주의관찰 | |

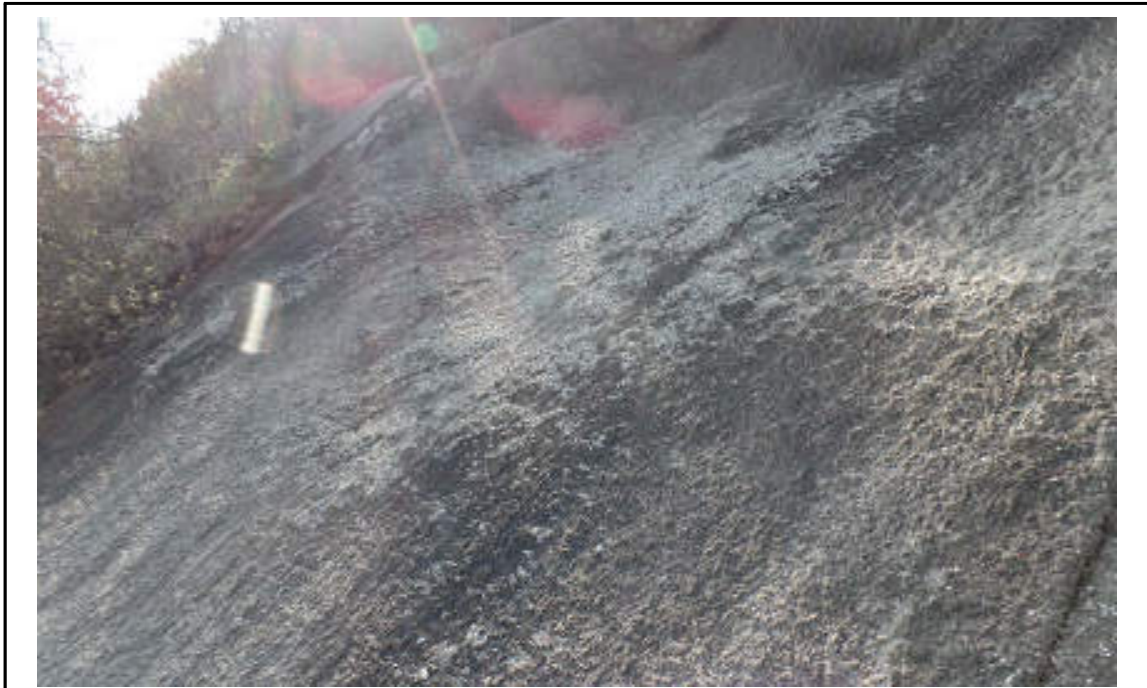
| 번호 | 위 치 | 손상 현황 | 조치 방안 | 비 고 |
|---|---|---|---|---|
| 5 | 248.730 | 쏟크리트 박리 | 주의관찰 | |

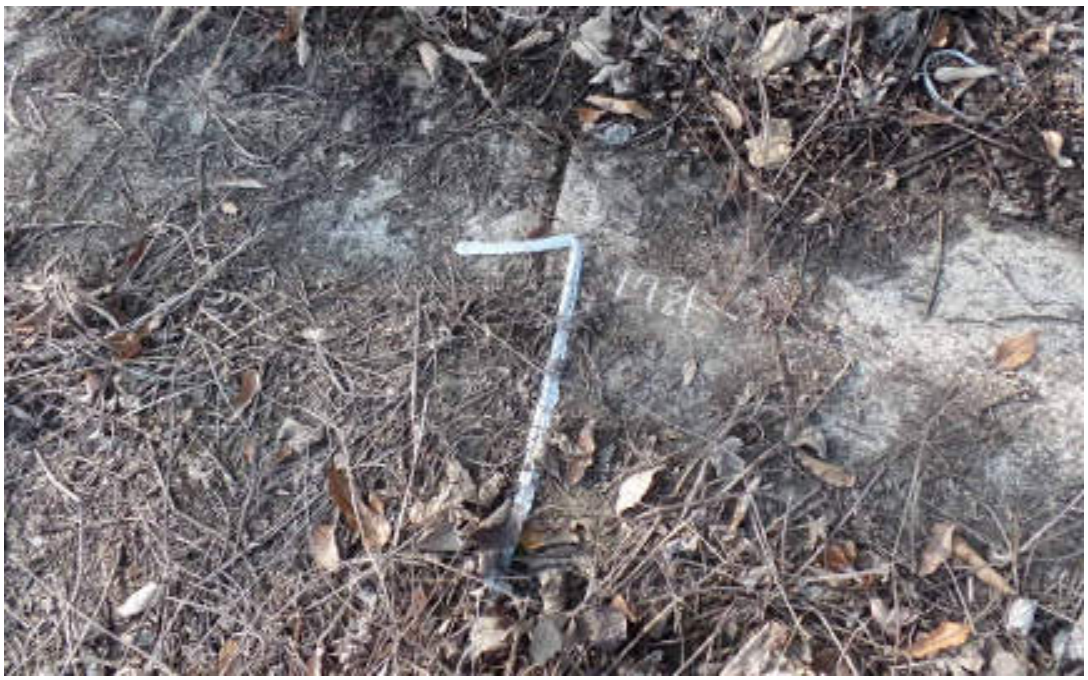
| | | | | |
|---|---|---|---|---|
| 1 | 247.280~247.300 | 실란트 탈락 | 주의관찰 | |

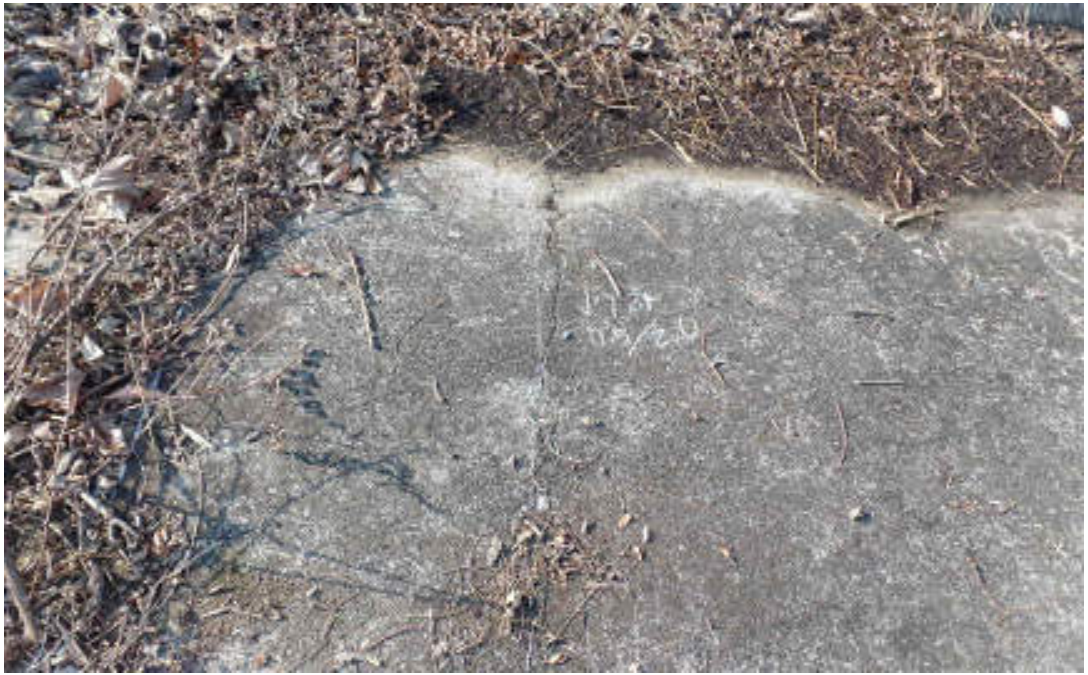
| | | | | |
|---|---|---|---|---|
| 2 | 247.310 | 균열 0.3mm 이상 | 주의관찰 | |
