논산천안고속도로 1구역(1, 2, 3공구) 시설물  
**보수 · 보강 요약보고서**  
(2종 절토사면)

정밀점검보고서

## 2종절토사면(1구역)

# 제1편 2종 절토사면

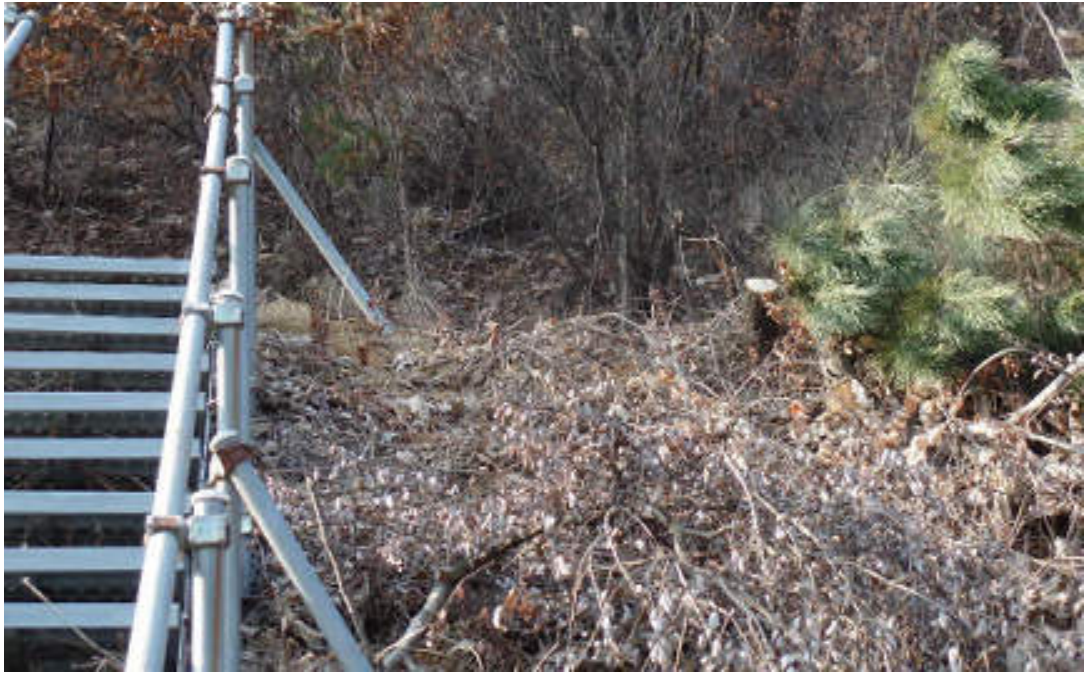
| | | | | |
|---|---|---|---|---|
| 3 | 247.395 | 토사유출 | 주의관찰 | |

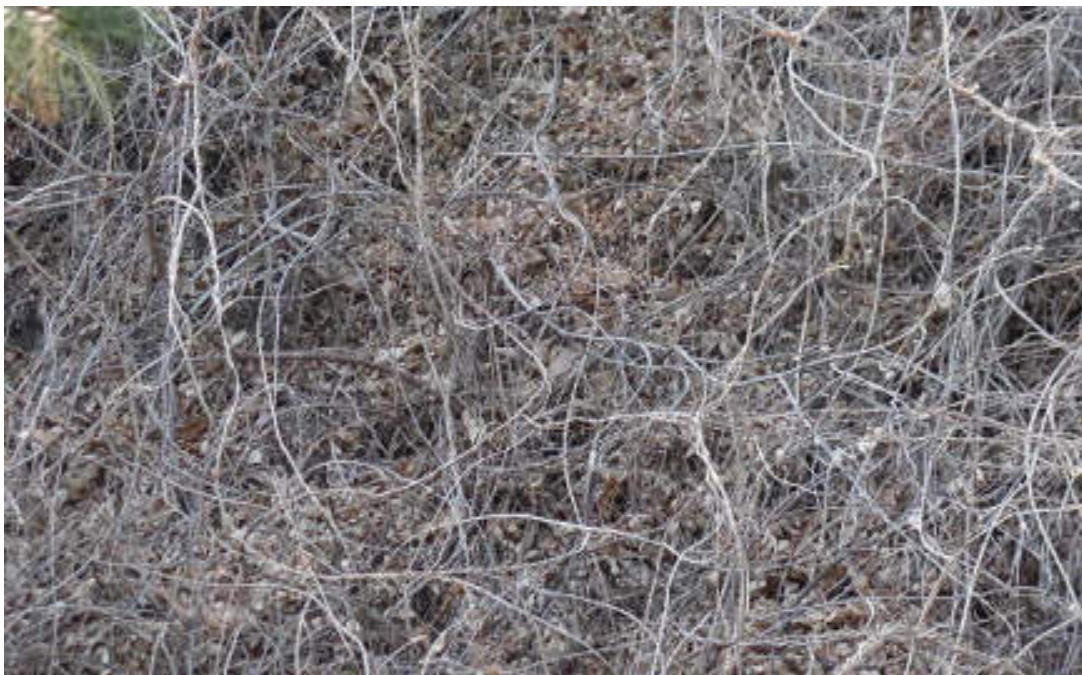
| | | | | |
|---|---|---|---|---|
| 1 | 246.024 | 뜯돌 및 이완암 | 주의관찰 | |

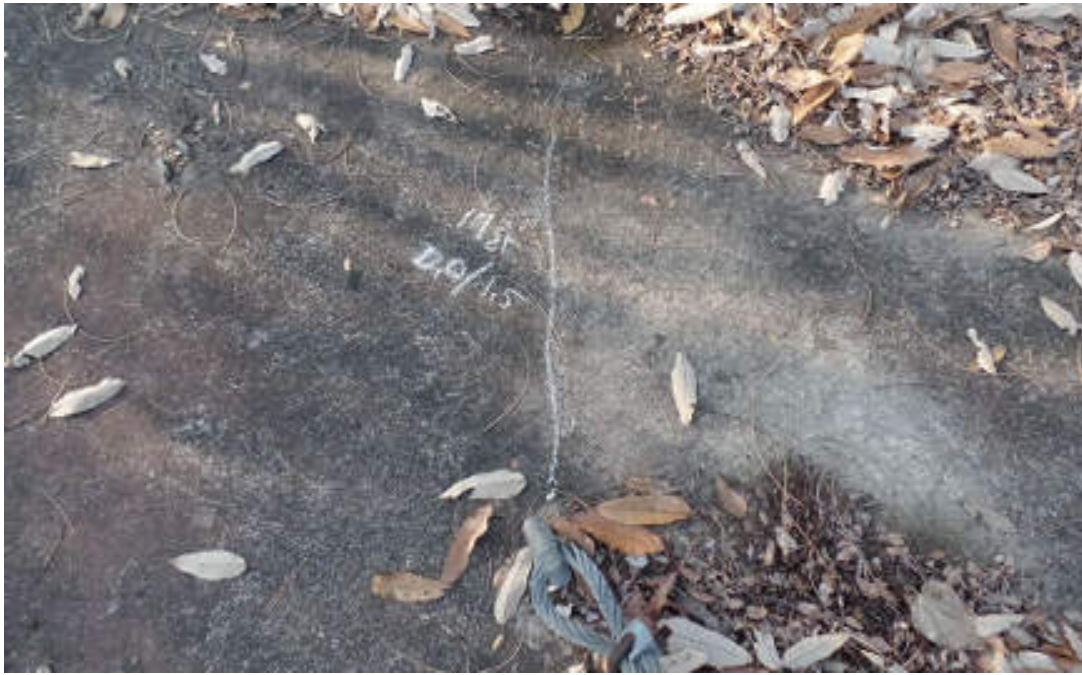
| | | | | |
|---|---|---|---|---|
| 2 | 246.030 | 균열 0.3mm 이상 | 주의관찰 | |

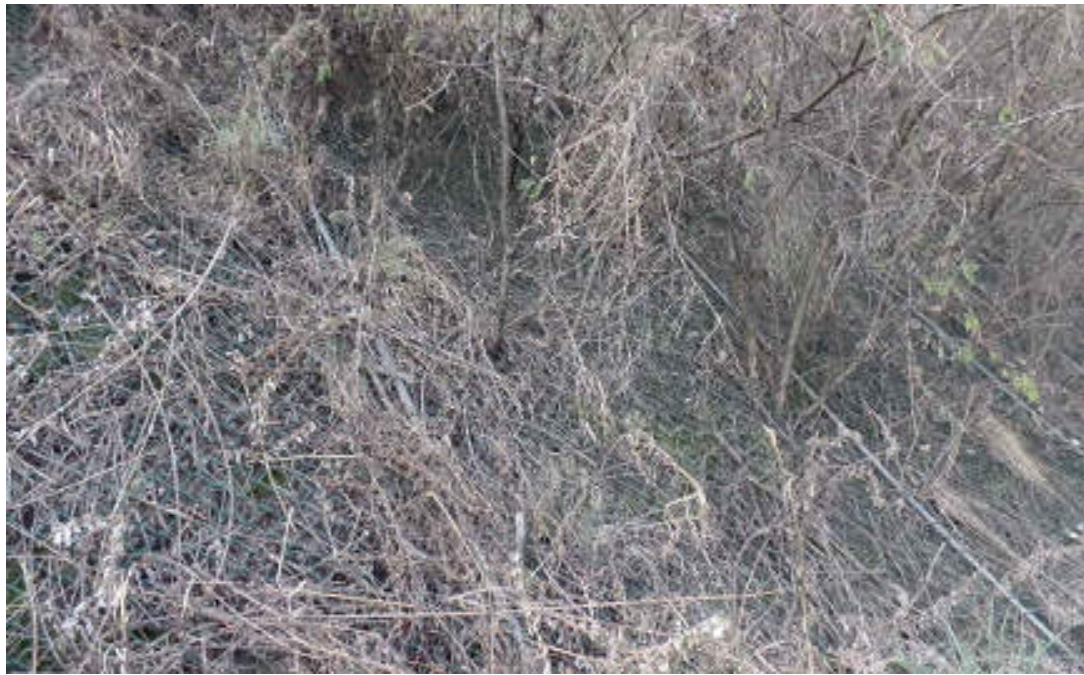
| 번호 | 위 치 | 손상 현황 | 조치 방안 | 비 고 |
|---|---|---|---|---|
| 4 | 246.135 | 침식 | 주의관찰 | |

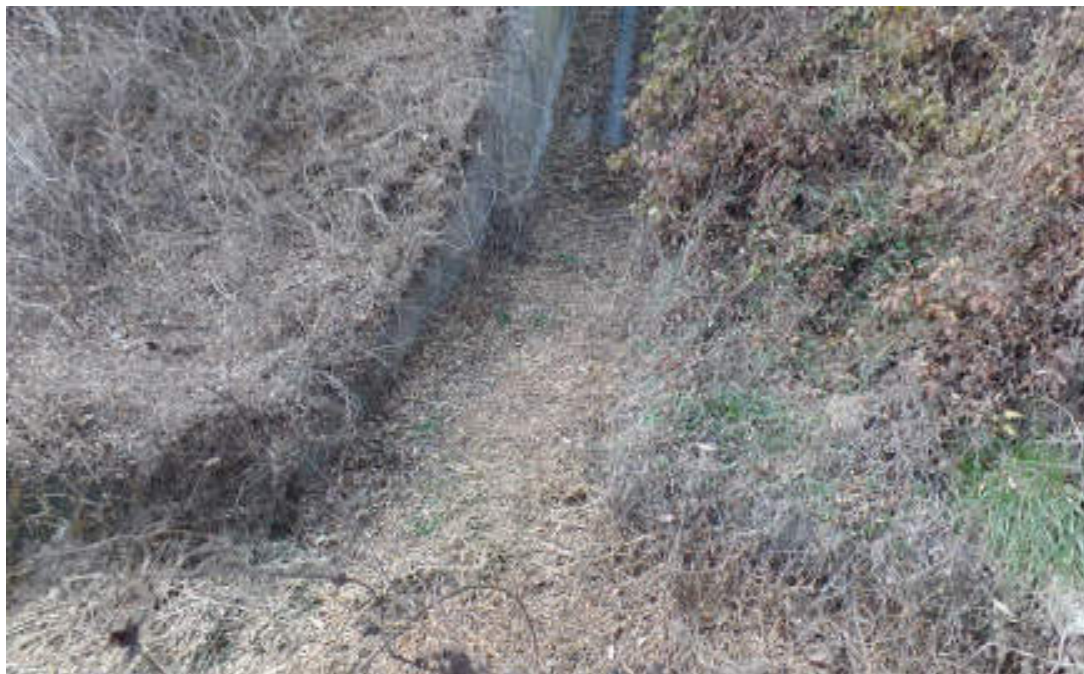
| 번호 | 위 치 | 손상 현황 | 조치 방안 | 비 고 |
|---|---|---|---|---|
| 5 | 246.190 | 토사퇴적 | 주의관찰 | |

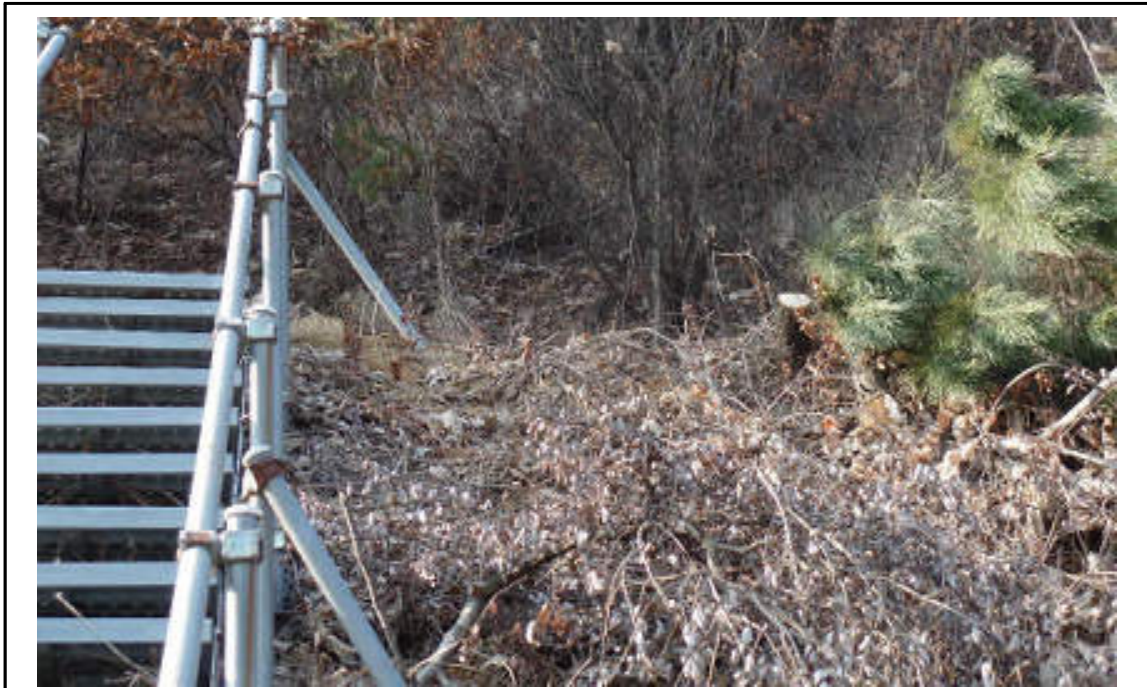
| 번호 | 위 치 | 손상 현황 | 조치 방안 | 비 고 |
|---|---|---|---|---|
| 3 | 247.395 | 토사유출 | 주의관찰 | |

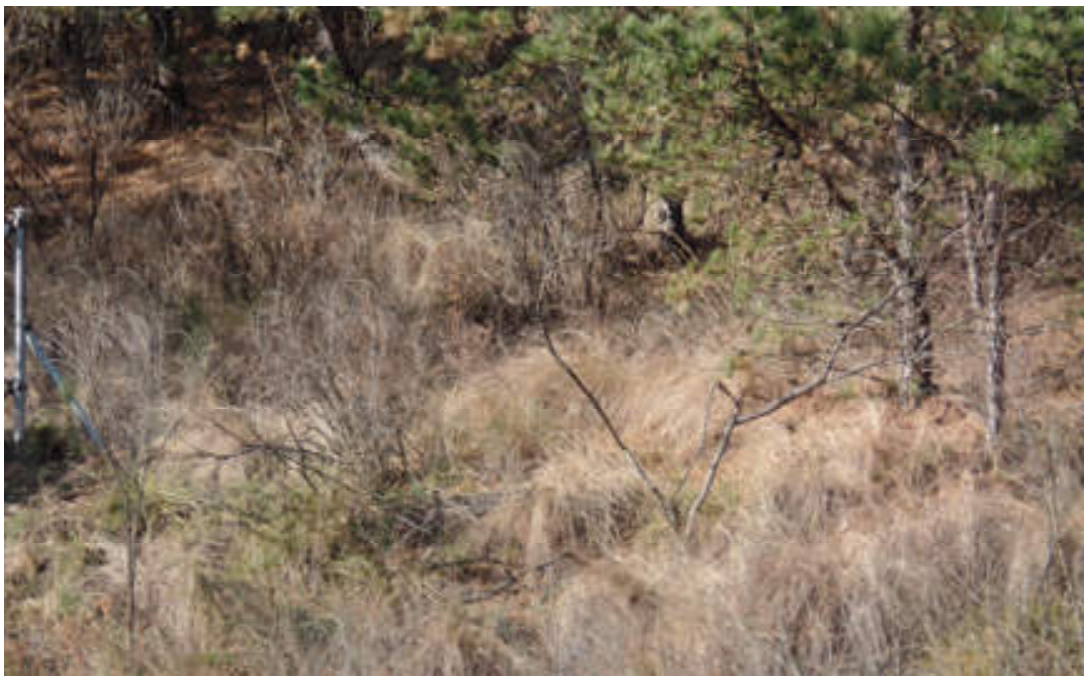
| | | | | |
|---|---|---|---|---|
| 1 | 245.105~245.125 | 식생불량 | 주의관찰 | |

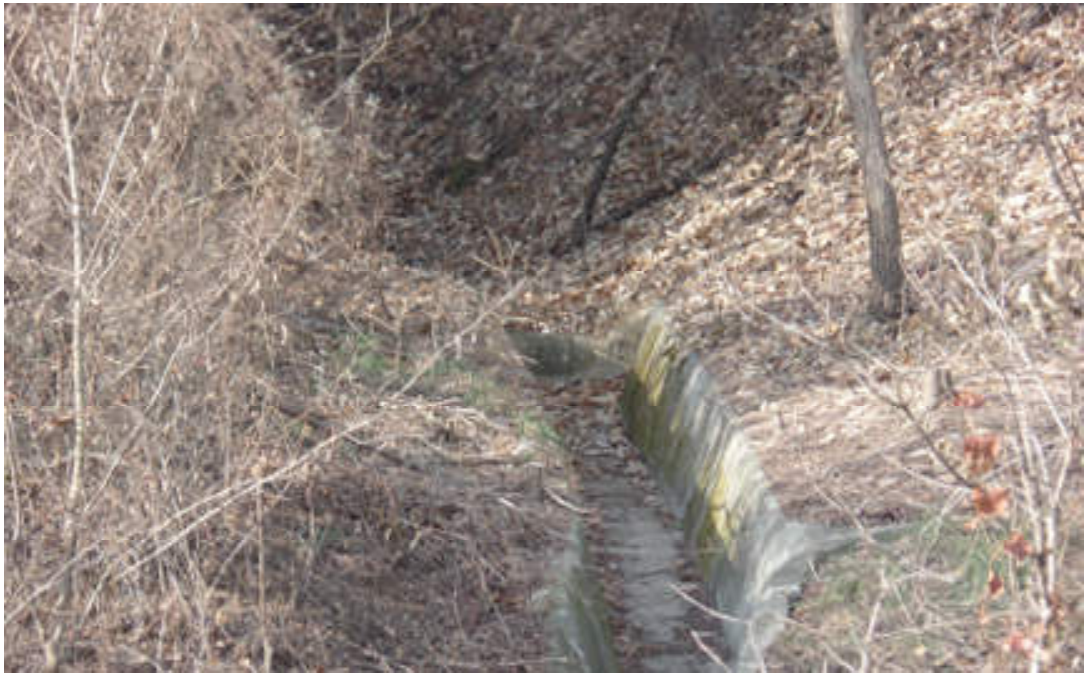
| | | | | |
|---|---|---|---|---|
| 3 | 245.150 | 낙엽퇴적 | 주의관찰 | |
