논산천안고속도로 1구역(1, 2, 3공구) 시설물  
**보수 · 보강 요약보고서**  
(교량, 터널)

2017. 12.

천안논산고속도로(주)

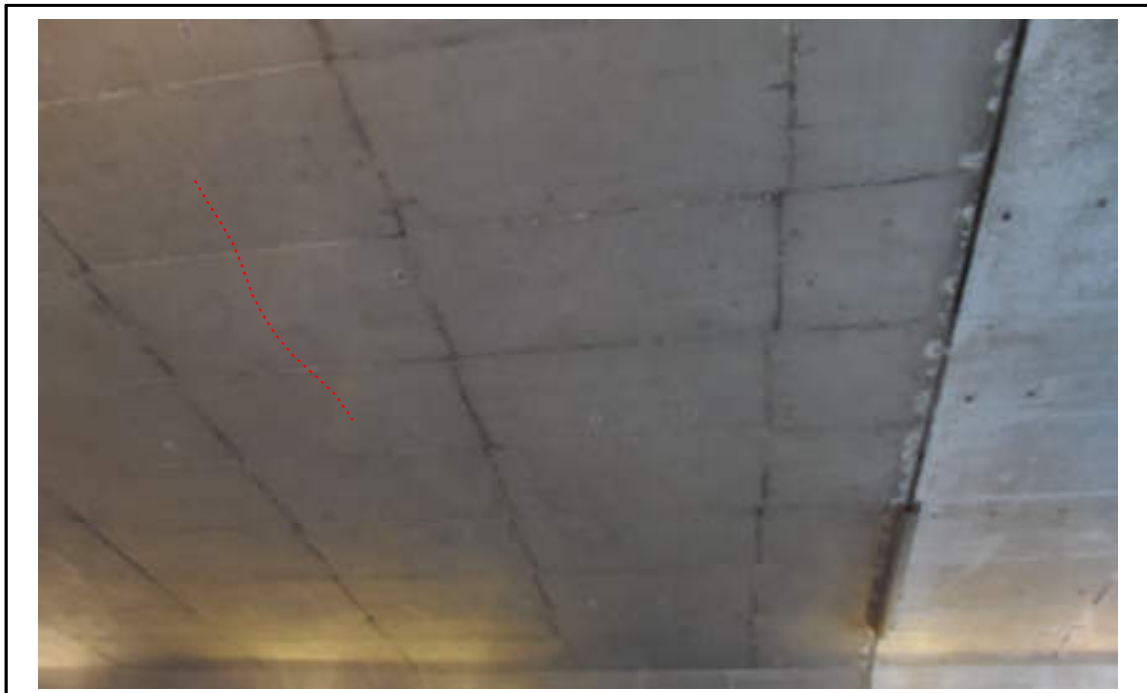
| 번호 | 부재명 | 위치 | 손상현황 | 조치방안 | 비고 |
|---|---|---|---|---|---|
| 1 | 바닥판 | S2, 3, 5, 6 | 균열(폭 0.3mm 이상) | 주입보수 | 17개소 |

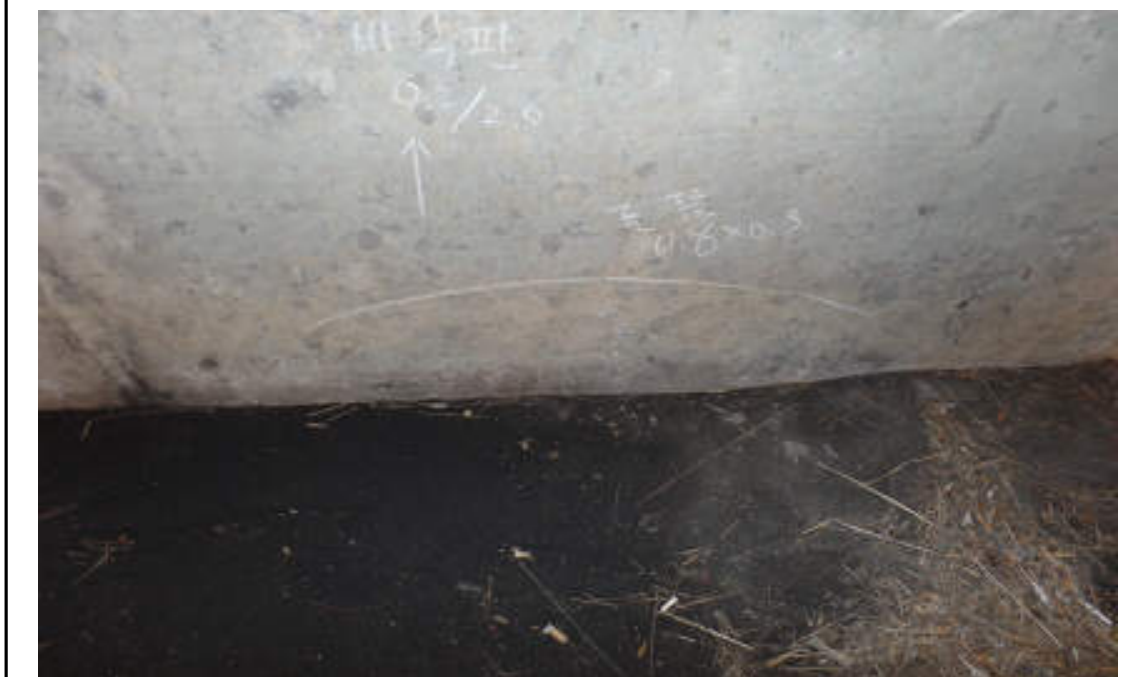
| 번호 | 부재명 | 위치 | 손상현황 | 조치방안 | 비고 |
|---|---|---|---|---|---|
| 6 | 교대 | S2,3,4,6 | 박락, 들뜸 | 단면보수 | 7개소 |

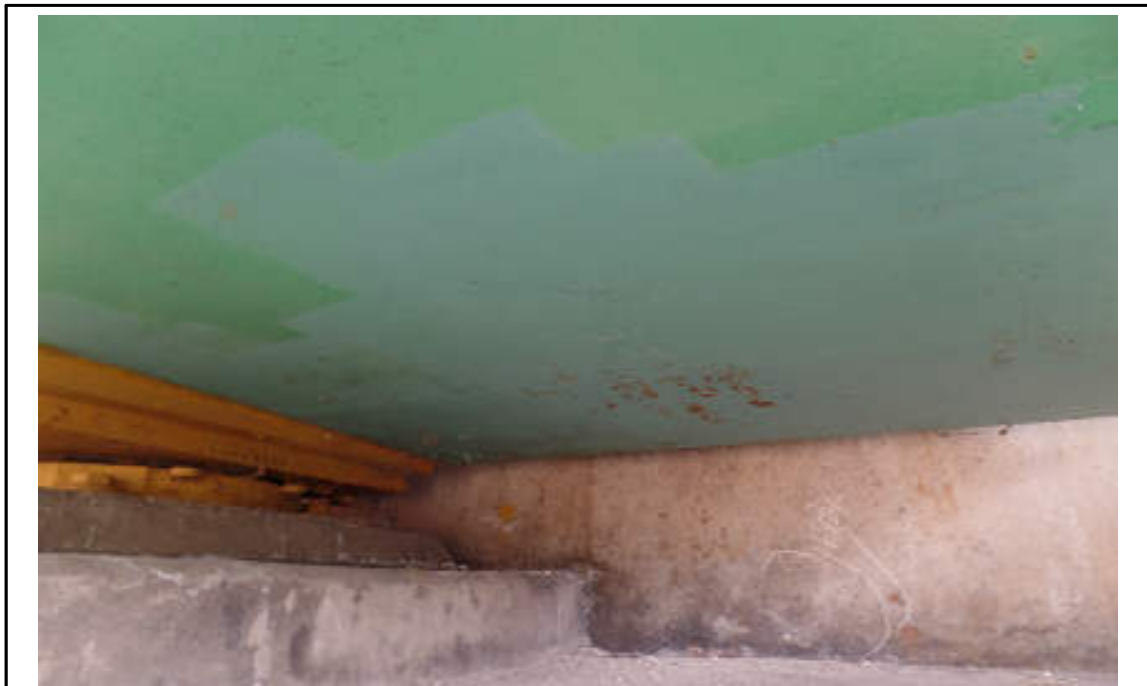
| 번호 | 부재명 | 위치 | 손상현황 | 조치방안 | 비고 |
|---|---|---|---|---|---|
| 1 | 거더외부 | S1,3 | 부식 | 재도장 | 9개소 |

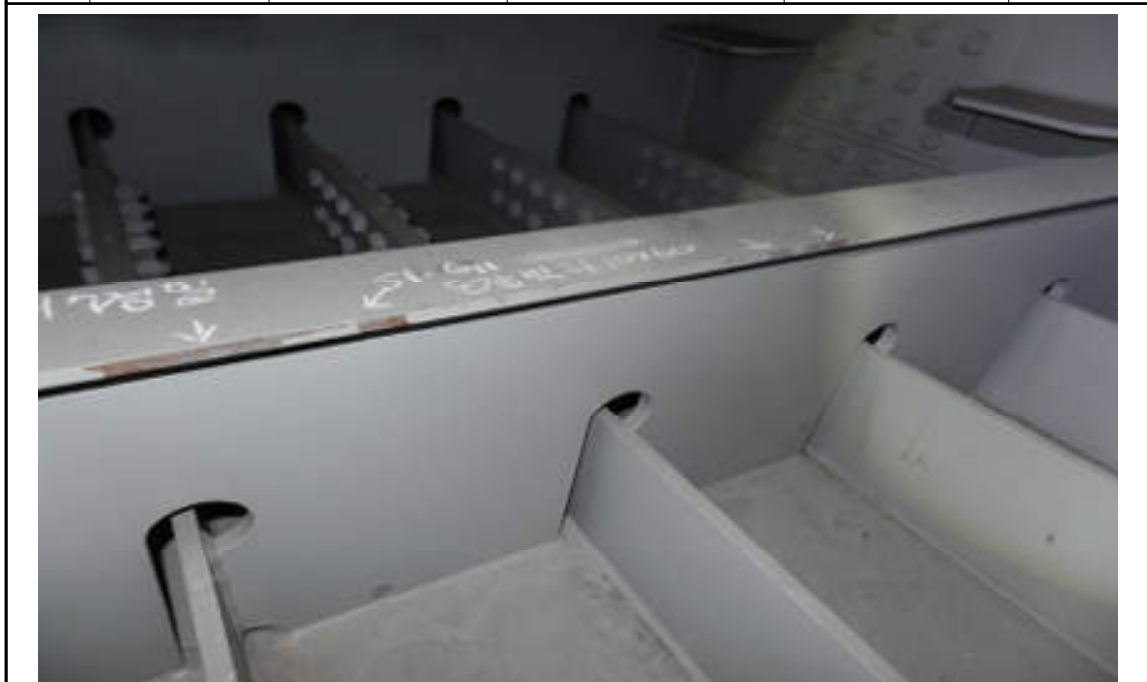
| 번호 | 부재명 | 위치 | 손상현황 | 조치방안 | 비고 |
|---|---|---|---|---|---|
| 2 | 거더내부 | S1 | 도장박리 | 재도장 | 2개소 |

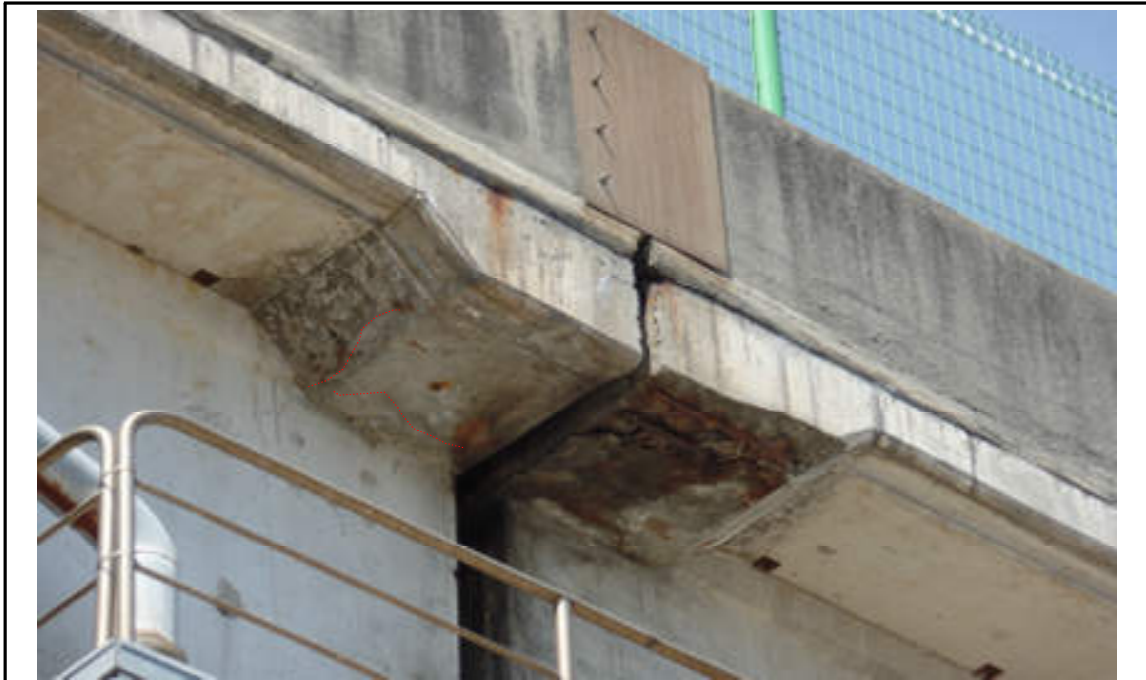
| 번호 | 부재명 | 위치 | 손상현황 | 조치방안 | 비고 |
|---|---|---|---|---|---|
| 1 | 바닥판 | S3 | 균열(폭 0.3mm 이상) | 주입보수 | 2개소 |

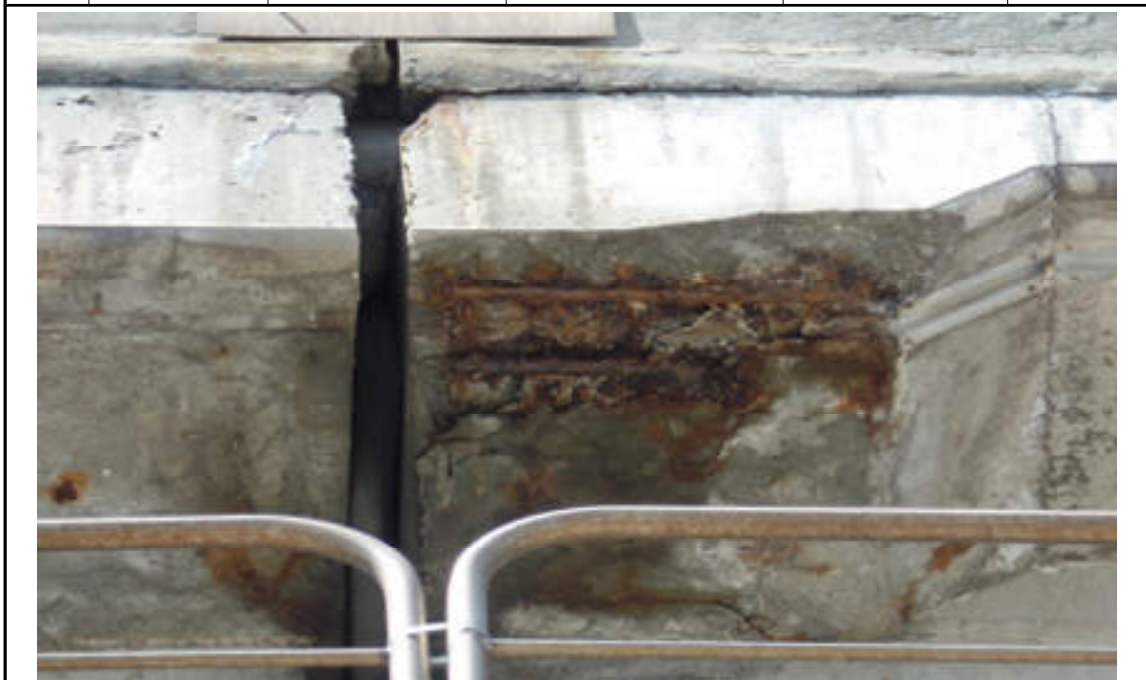
| 번호 | 부재명 | 위치 | 손상현황 | 조치방안 | 비고 |
|---|---|---|---|---|---|
| 4 | 바닥판 | S2 | 철근노출 | 단면보수<br>(방청) | 3개소 |

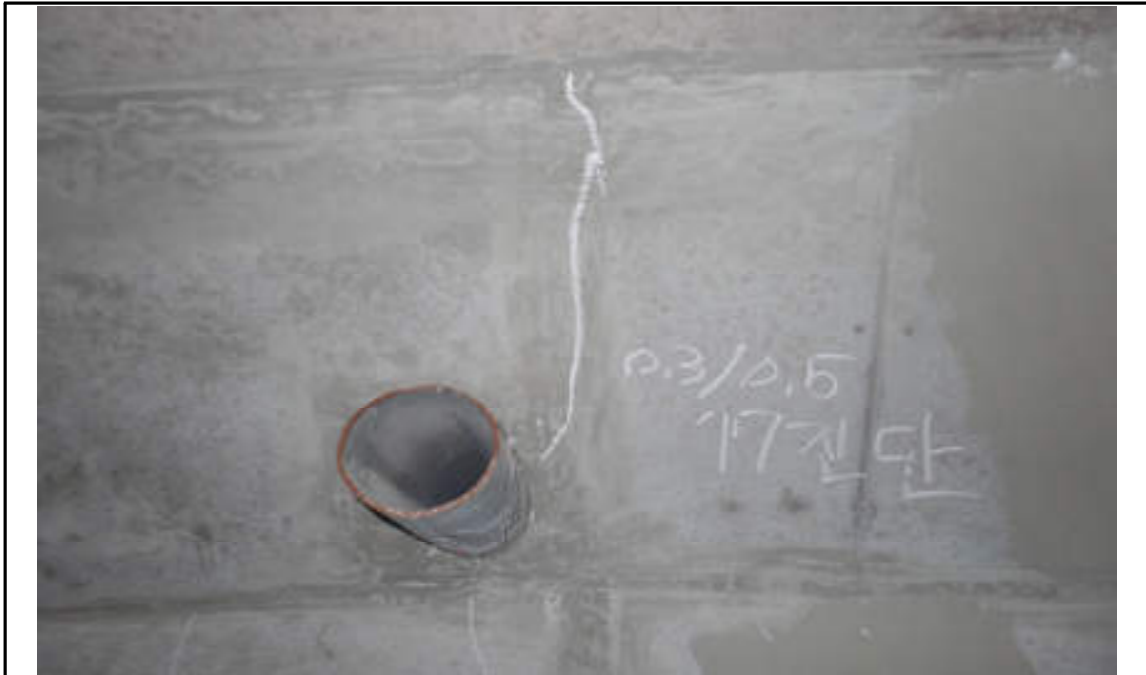
| 번호 | 부재명 | 위치 | 손상현황 | 조치방안 | 비고 |
|---|---|---|---|---|---|
| 2 | 격벽 | P1,2,3,4,9,12,13 | 균열 0.3mm 이상 | 주입보수 | 11개소 |

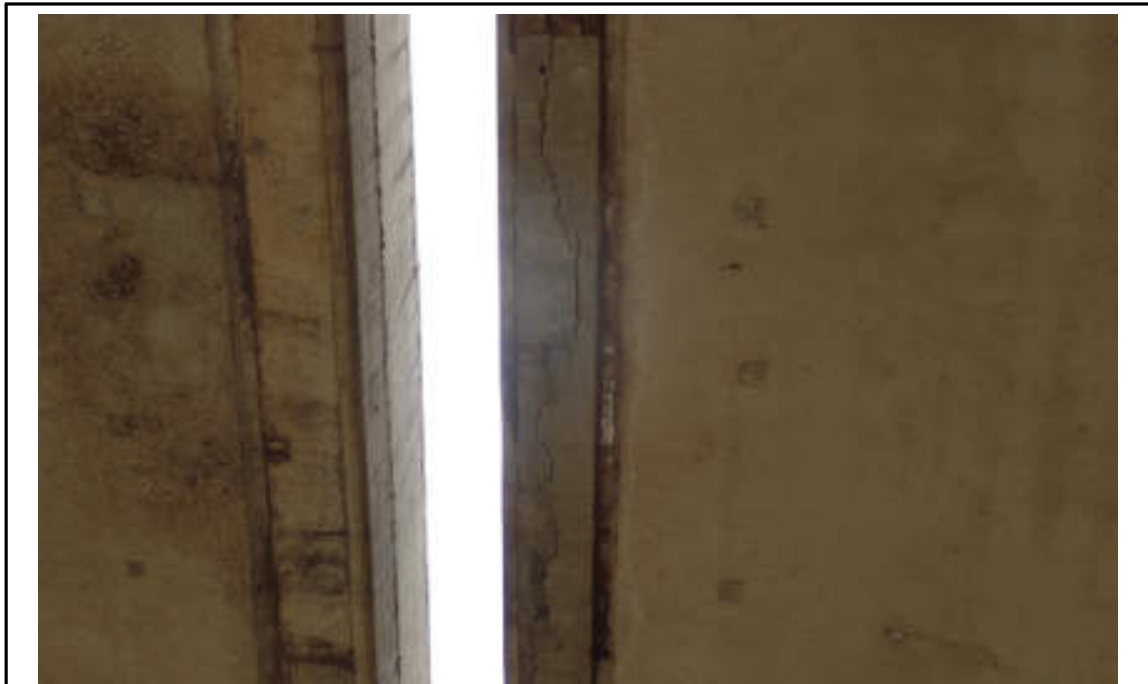
| 번호 | 부재명 | 위치 | 손상현황 | 조치방안 | 비고 |
|---|---|---|---|---|---|
| 1 | 바닥판 | S5,8,9,13,14 | 균열 0.3mm 이상 | 주입보수 | 6개소 |

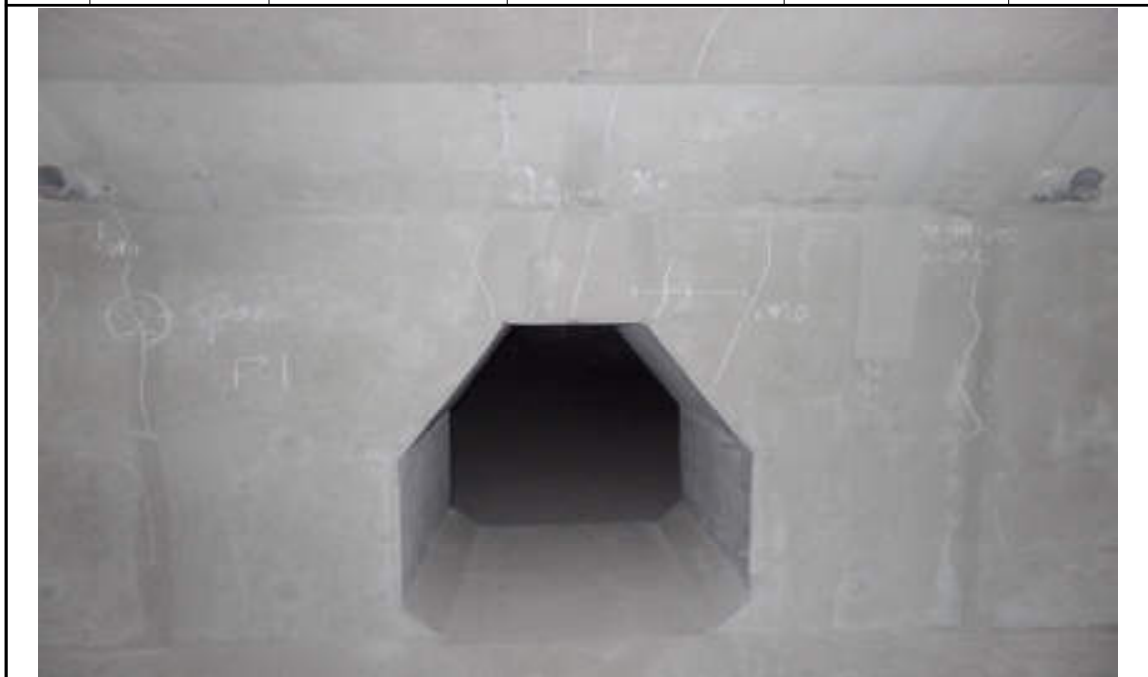
| 번호 | 부재명 | 위치 | 손상현황 | 조치방안 | 비고 |
|---|---|---|---|---|---|
| 2 | 격벽 | P1,2,3,4,9,12,13 | 균열 0.3mm 이상 | 주입보수 | 14개소 |

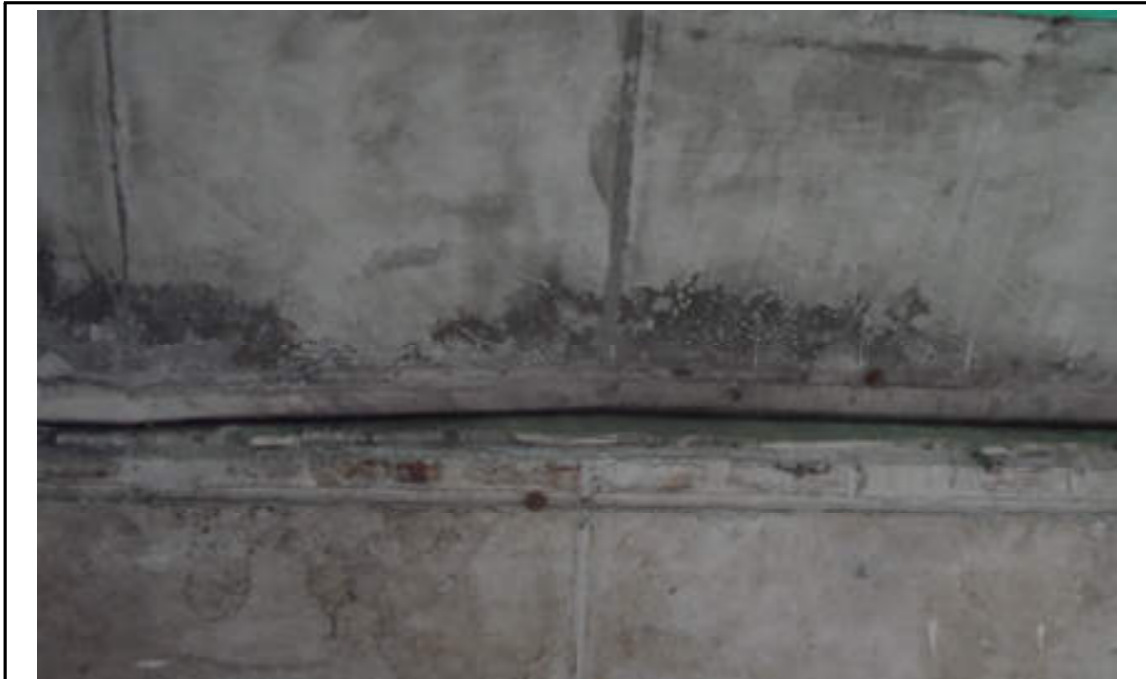
| 번호 | 부재명 | 위치 | 손상현황 | 조치방안 | 비고 |
|---|---|---|---|---|---|
| 1 | 바닥판 | S2 | 들뜸 | 단면보수 | 3개소 |

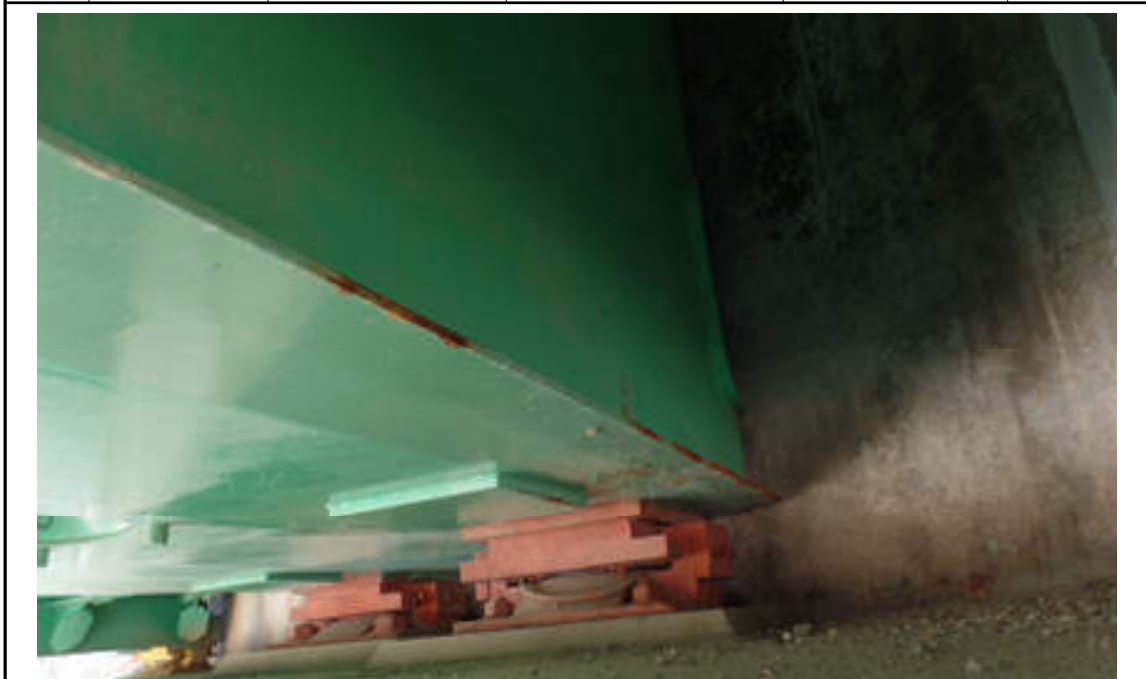
| 번호 | 부재명 | 위치 | 손상현황 | 조치방안 | 비고 |
|---|---|---|---|---|---|
| 2 | 거더외부 | S1-G1. S2-(G1,2) | 부식 | 도장보수 | 21개소 |

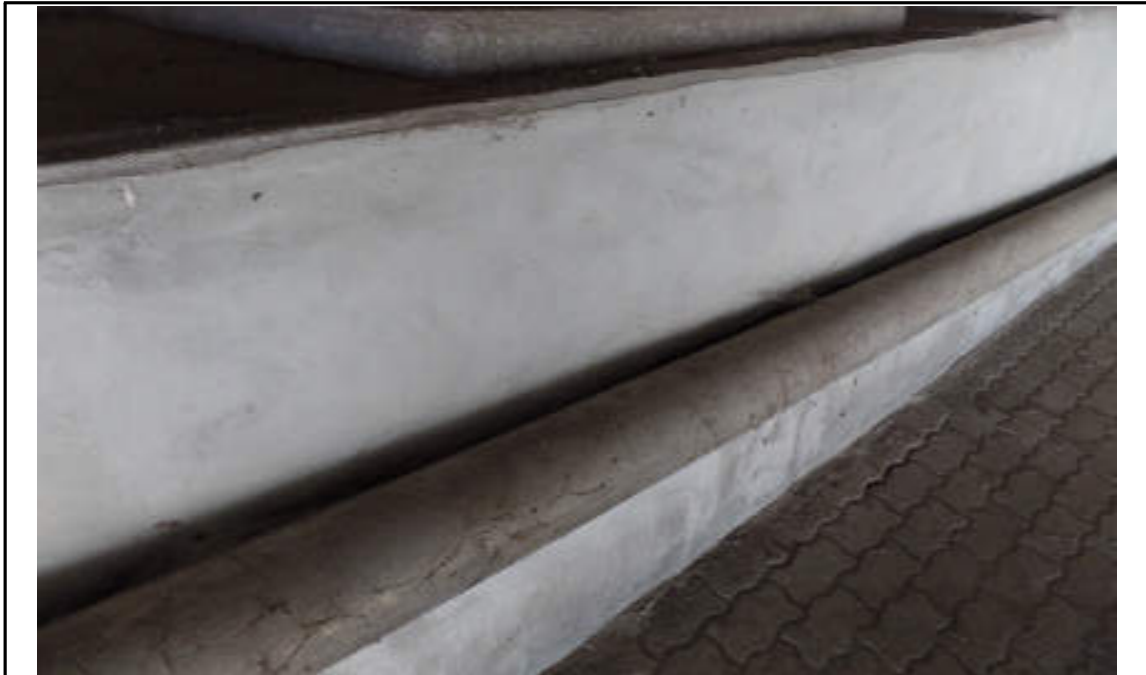
| 번호 | 부재명 | 위치 | 손상현황 | 조치방안 | 비고 |
|---|---|---|---|---|---|
| 2 | 교대 | A1 | 균열(폭 0.3mm 이상) | 주입보수 | 1개소 |

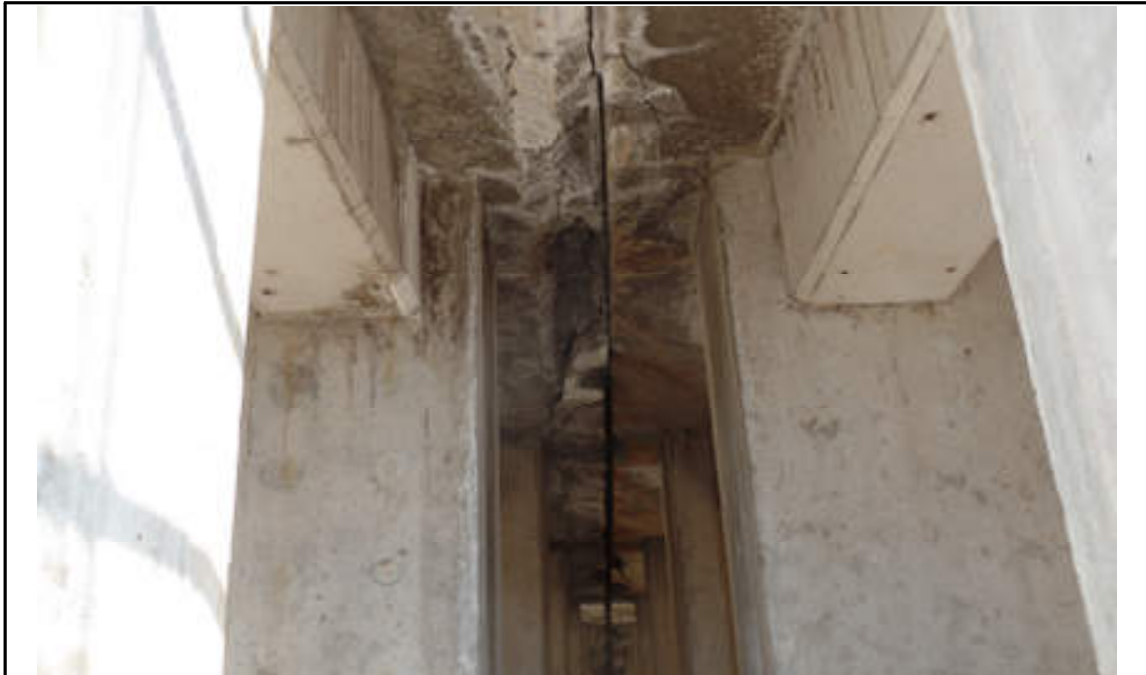
| 번호 | 부재명 | 위치 | 손상현황 | 조치방안 | 비고 |
|---|---|---|---|---|---|
| 1 | 바닥판 | S7,9 | 박락 | 단면보수 | 3개소 |

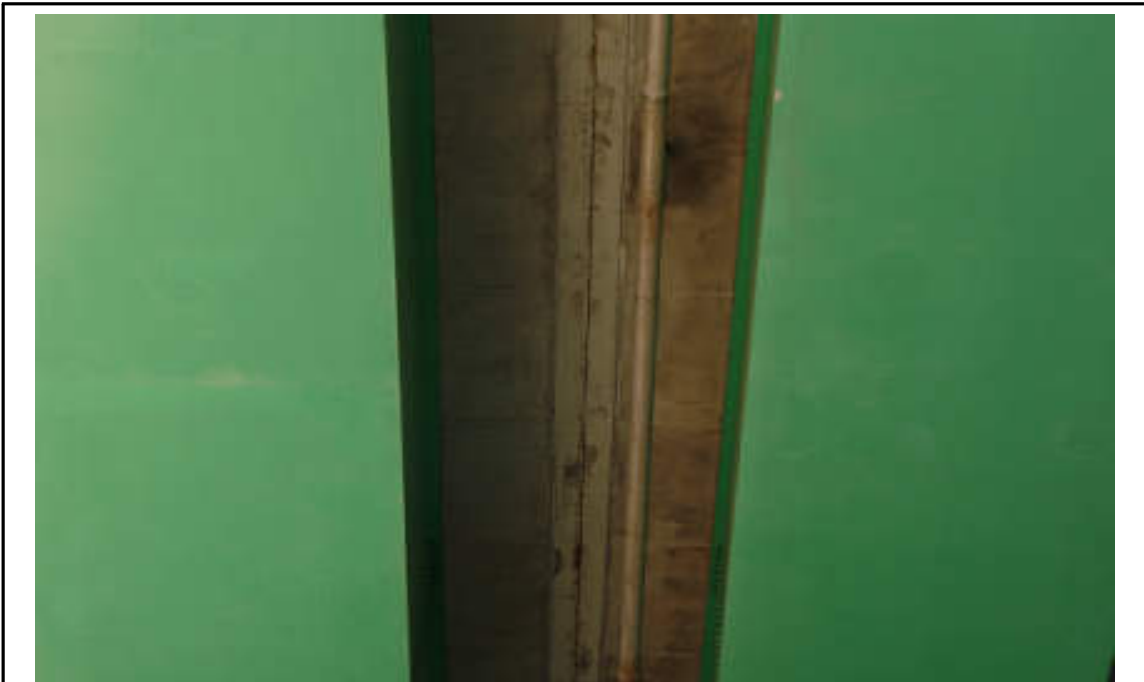
| 번호 | 부재명 | 위치 | 손상현황 | 조치방안 | 비고 |
|---|---|---|---|---|---|
| 1 | 바닥판 | S1 | 균열(폭 0.3mm 이상) | 주입보수 | 1개소 |

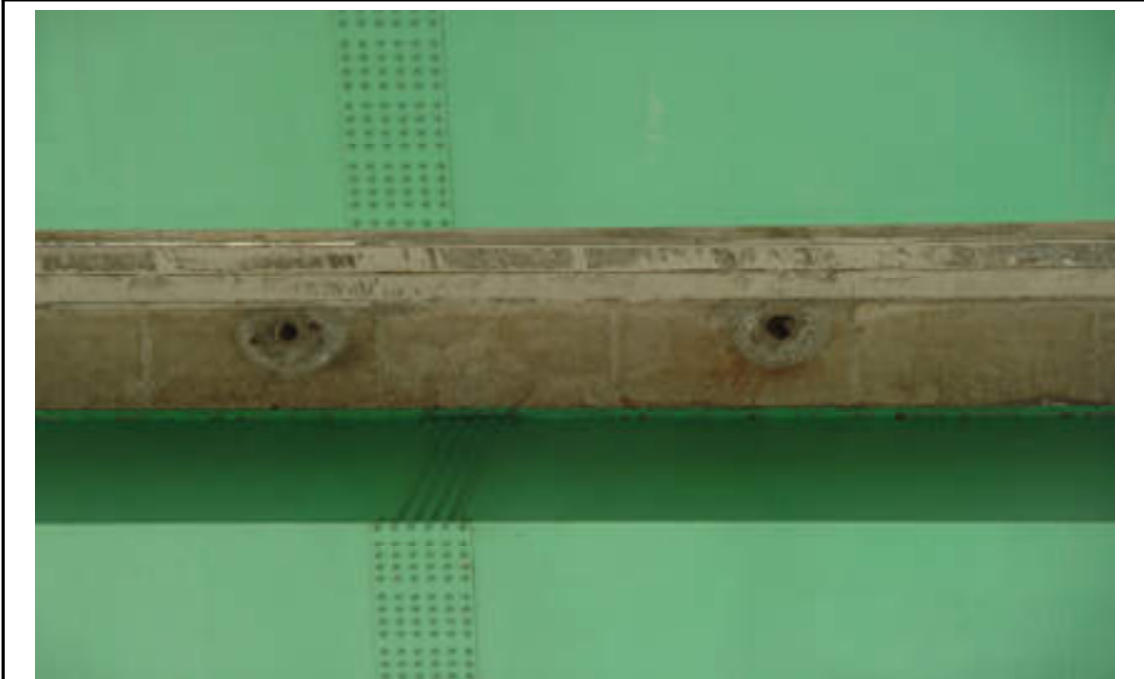
| 번호 | 부재명 | 위치 | 손상현황 | 조치방안 | 비고 |
|---|---|---|---|---|---|
| 10 | 배수시설 | S5 | 배수구막힘 | 청소 | 3개소 |

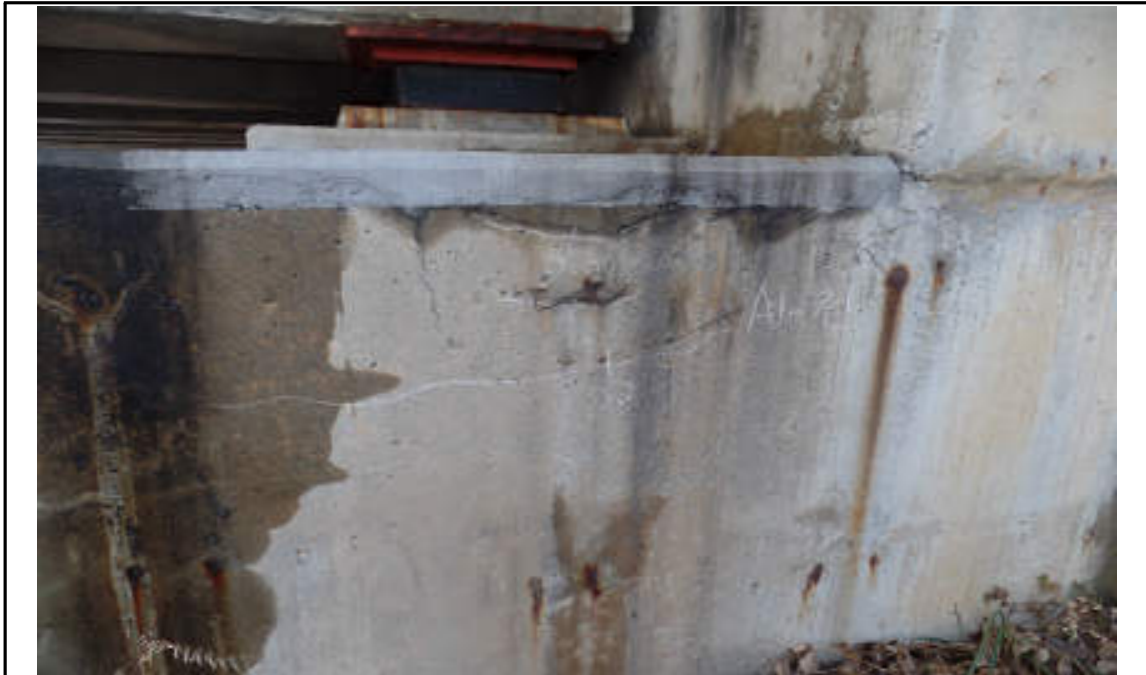
| 번호 | 부재명 | 위치 | 손상현황 | 조치방안 | 비고 |
|---|---|---|---|---|---|
| 2 | 교대 | A1 | 균열(폭 0.3mm 이상) | 주입보수 | 5개소 |

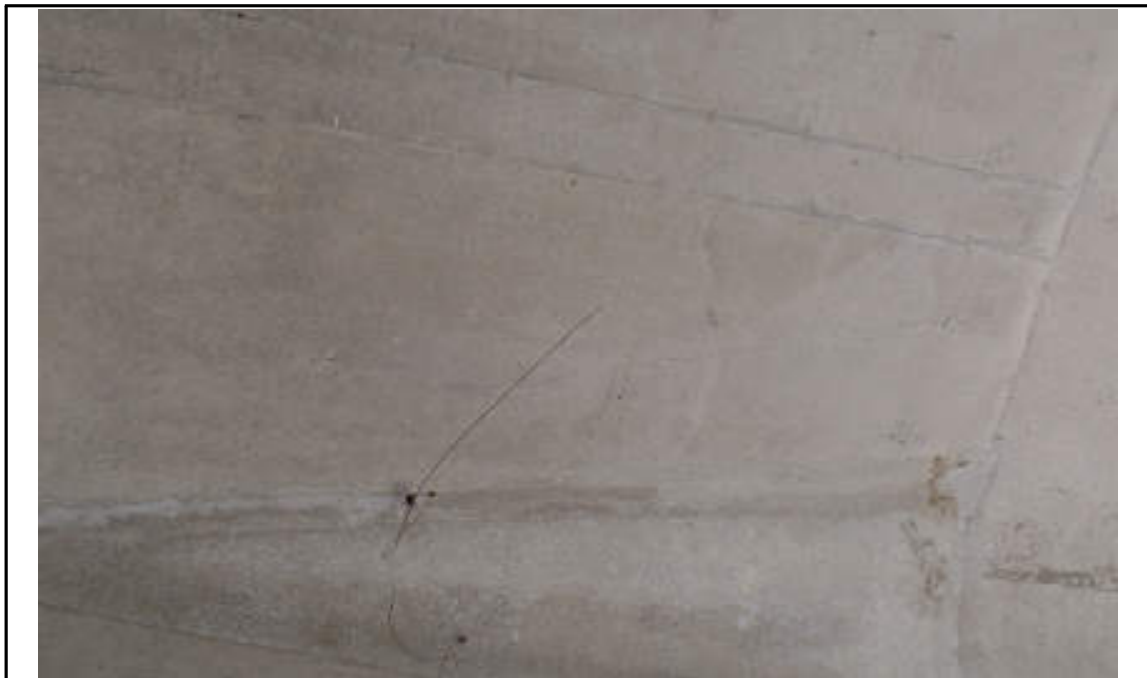
| 번호 | 부재명 | 위치 | 손상 현황 | 조치 방안 | 비고 |
|---|---|---|---|---|---|
| 1 | 바닥판 | S1,4,14 | 균열(폭 0.3mm 이상) | 주입보수 | 3개소 |

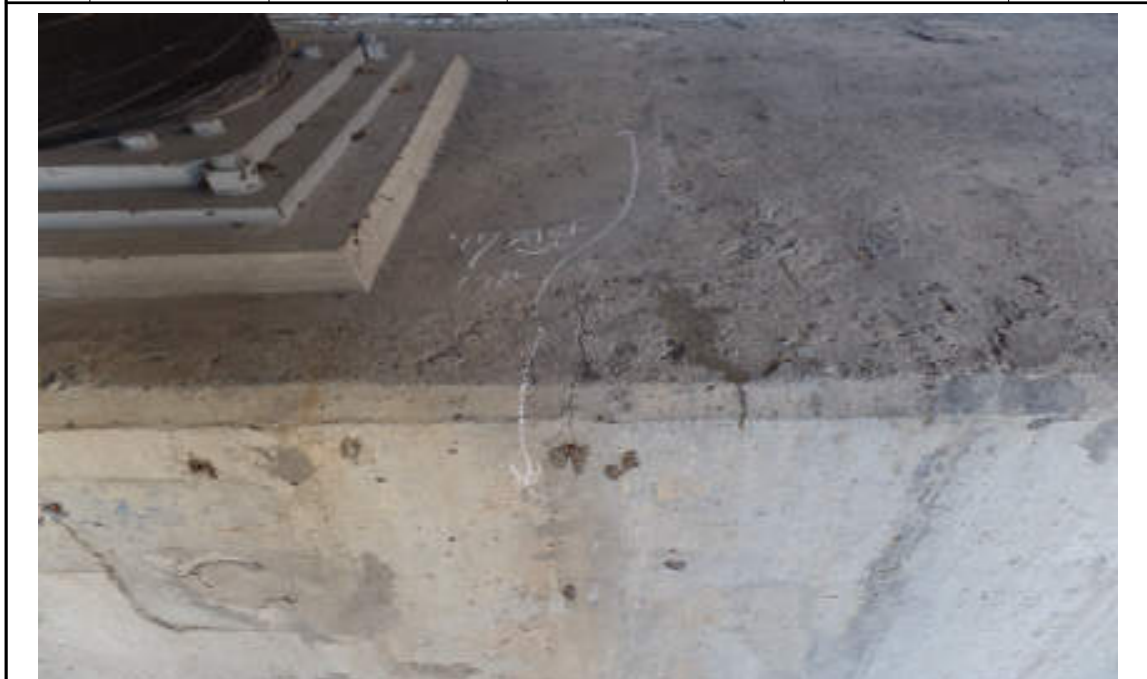
| 번호 | 부재명 | 위치 | 손상 현황 | 조치 방안 | 비고 |
|---|---|---|---|---|---|
| 4 | 교대 | A2 | 균열(폭 0.3mm 이상) | 주입보수 | 1개소 |

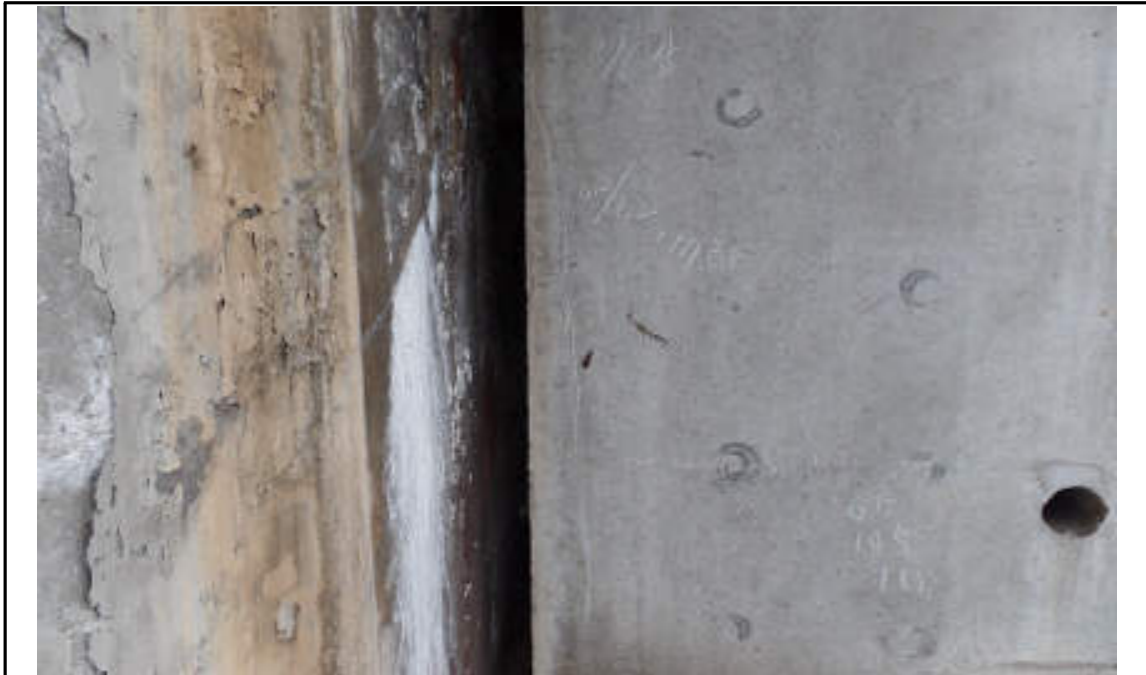
| 번호 | 부재명 | 위치 | 손상현황 | 조치방안 | 비고 |
|---|---|---|---|---|---|
| 1 | 거더 | S13-G1 | 균열(폭 0.3mm 이상) | 주입보수 | 1개소 |

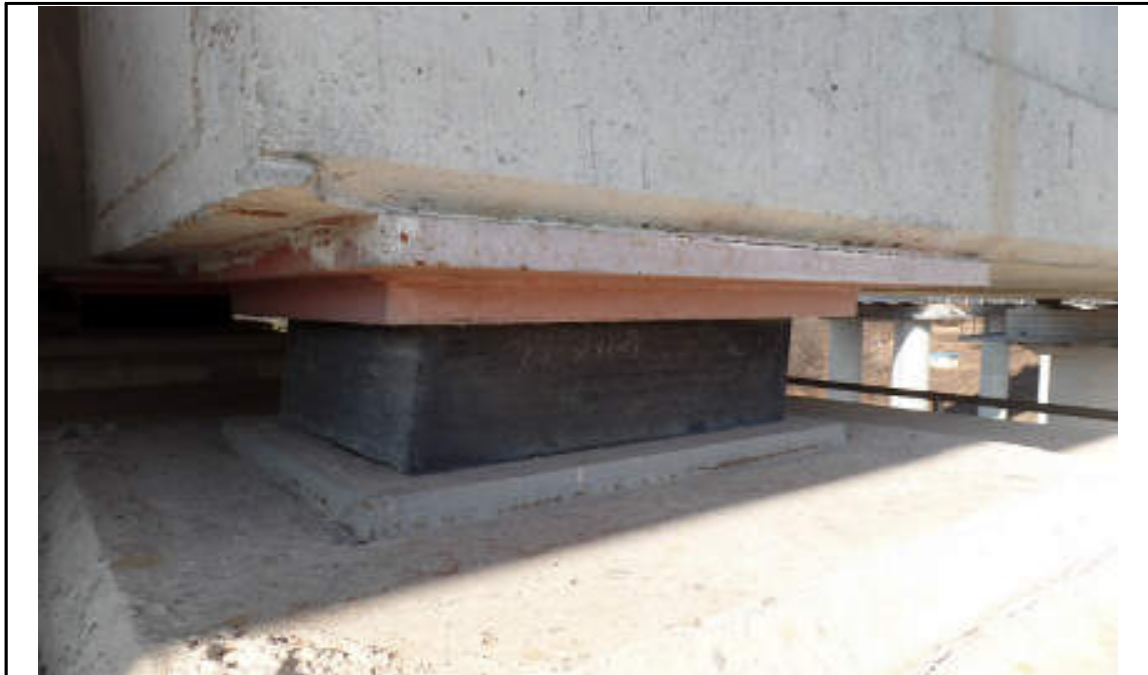
| 번호 | 부재명 | 위치 | 손상현황 | 조치방안 | 비고 |
|---|---|---|---|---|---|
| 5 | 교량받침 | A2, P2,8,11,12 | 본체부식 | 재도장 | 21개소 |

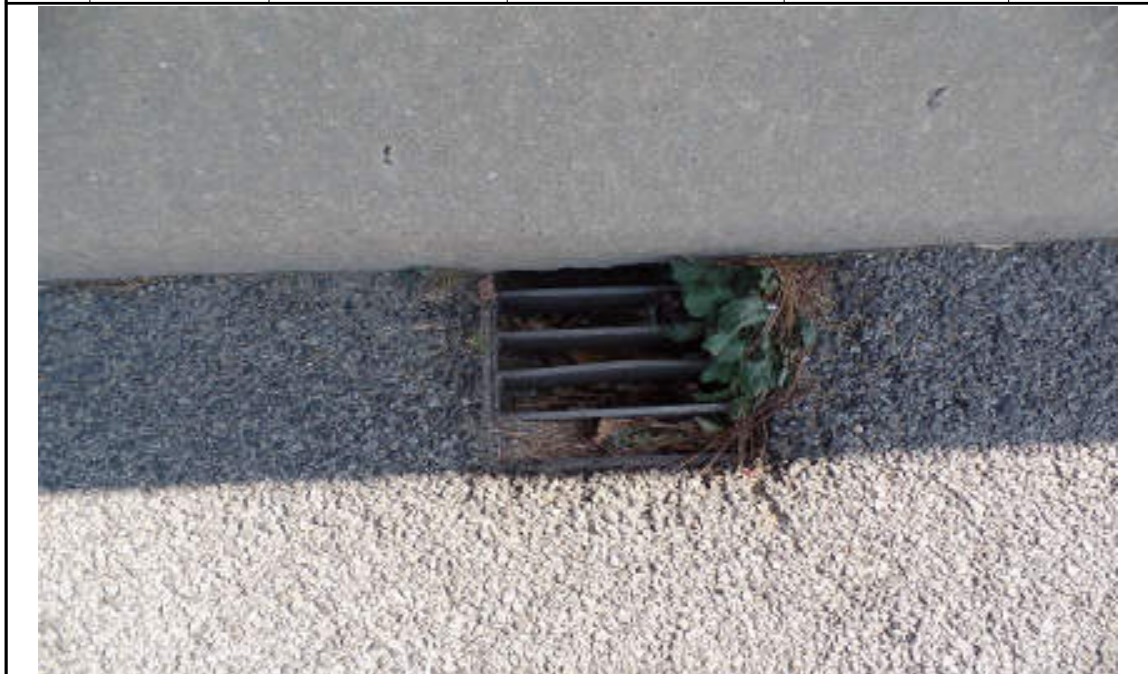
| 번호 | 부재명 | 위치 | 손상현황 | 조치방안 | 비고 |
|---|---|---|---|---|---|
| 6 | 배수시설 | S1,2,4,5,6,7,11 | 배수관막힘 | 청소 | 28개소 |

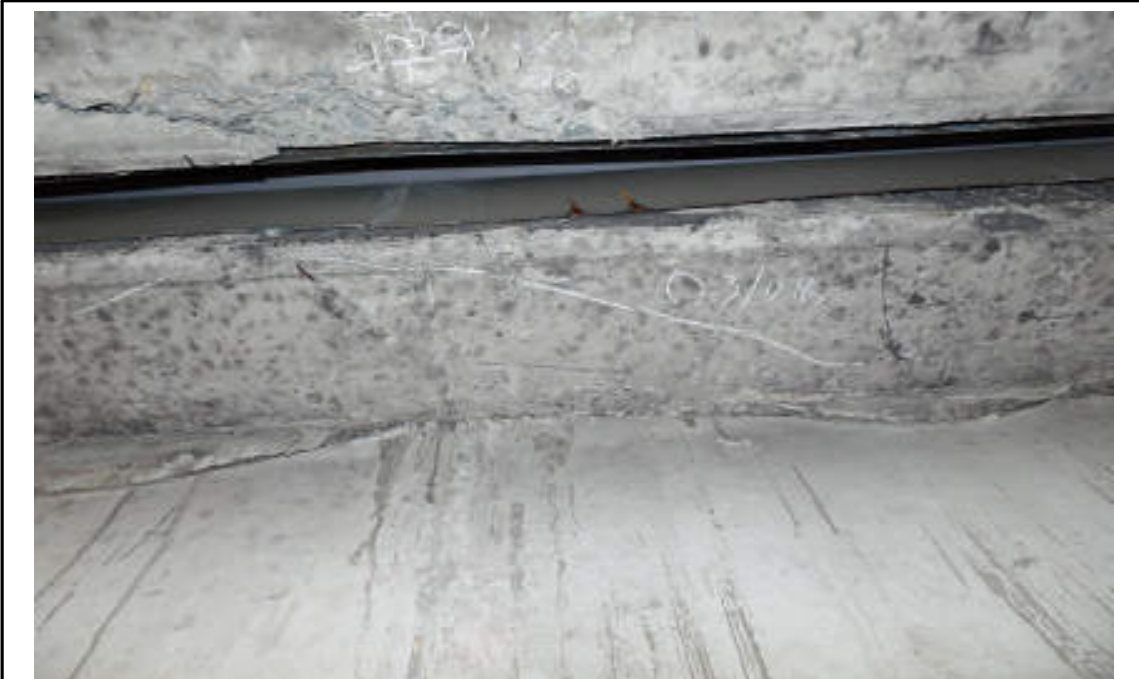
| 번호 | 부 재 명 | 위 치 | 손상 현황 | 조치 방안 | 비 고 |
|---|---|---|---|---|---|
| 1 | 바닥판 | S6,7,8 | 균열(폭 0.3mm 이상) | 주입보수 | 4개소 |

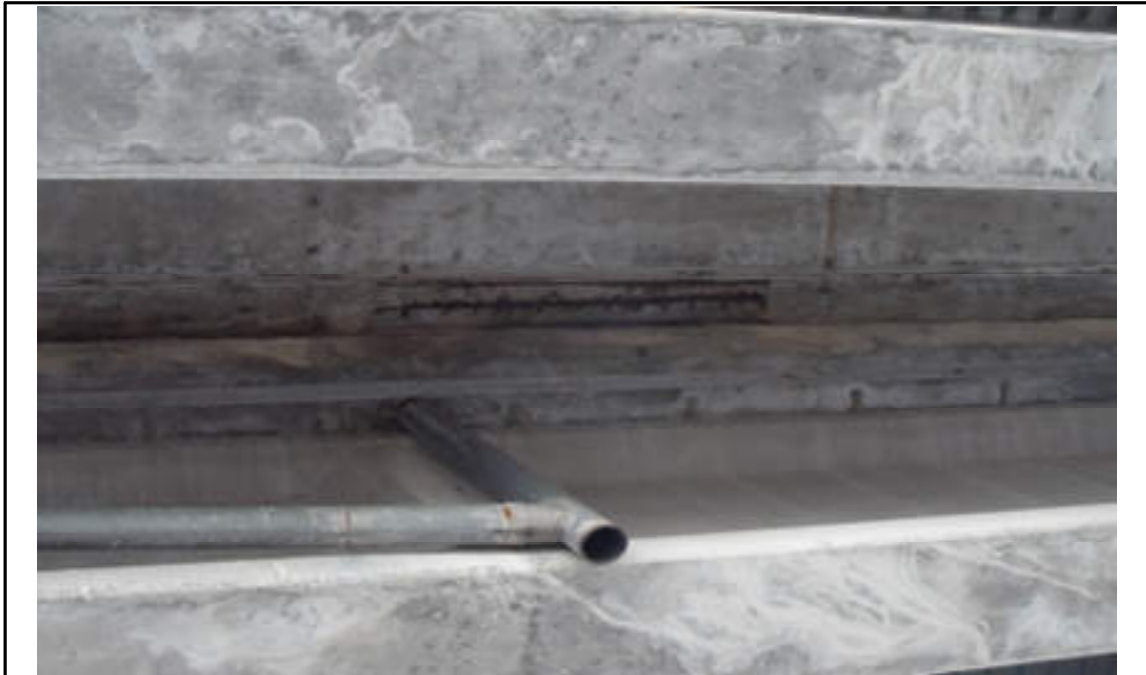
| 번호 | 부재명 | 위치 | 손상현황 | 조치방안 | 비고 |
|---|---|---|---|---|---|
| 2 | 바닥판 | S1,14,15,16 | 박락 | 단면보수 | 9개소 |

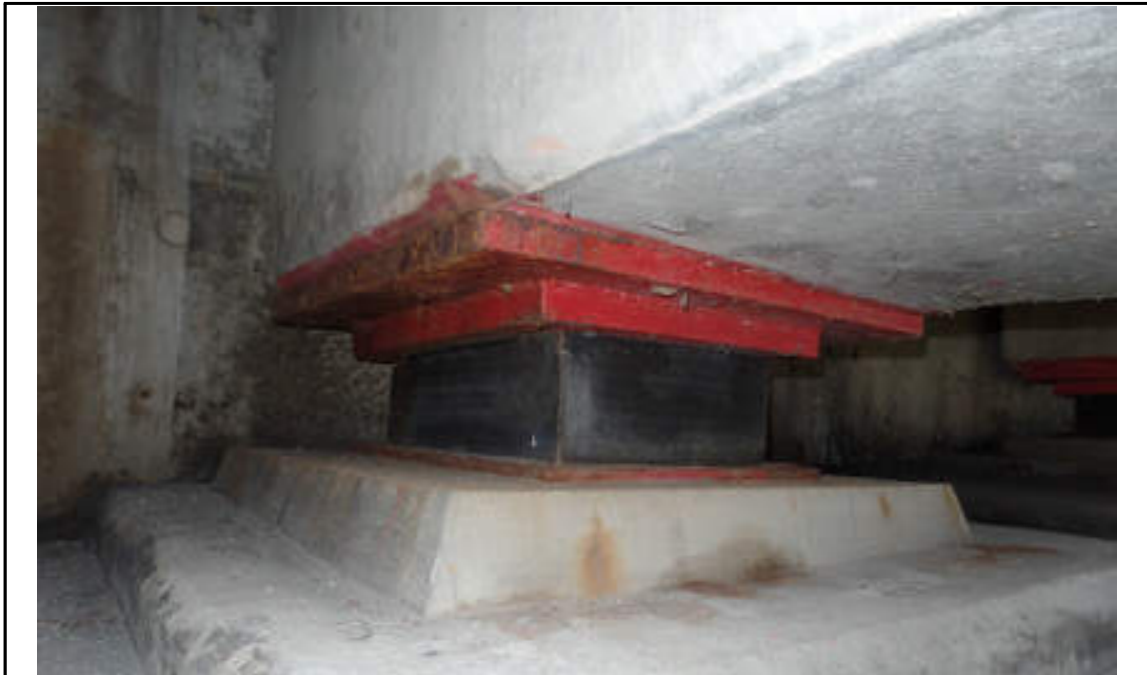
| 번호 | 부재명 | 위치 | 손상현황 | 조치방안 | 비고 |
|---|---|---|---|---|---|
| 7 | 교량받침 | A1,2,<br>P1,2,3,4,5,6,8,9,11,14 | 본체부식 | 재도장 | 127개소 |

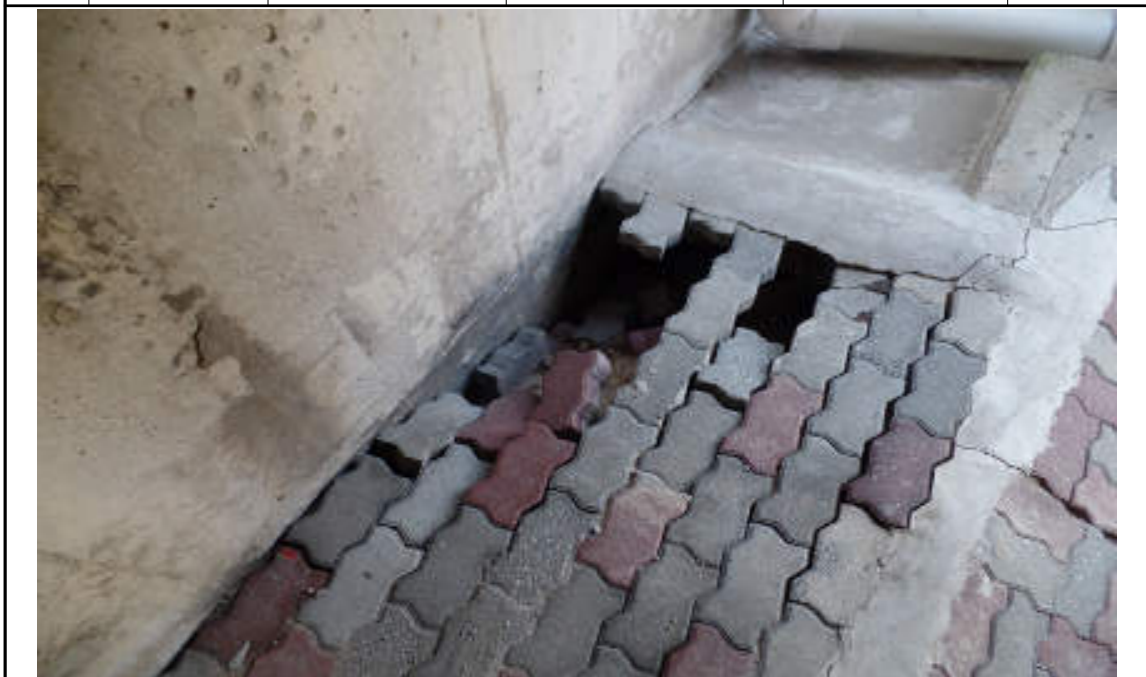
| 번호 | 부 재 명 | 위 치 | 손상 현황 | 조치 방안 | 비 고 |
|---|---|---|---|---|---|
| 6 | 교대 | - | 법면블록공동 | 재성토 | 1개소 |

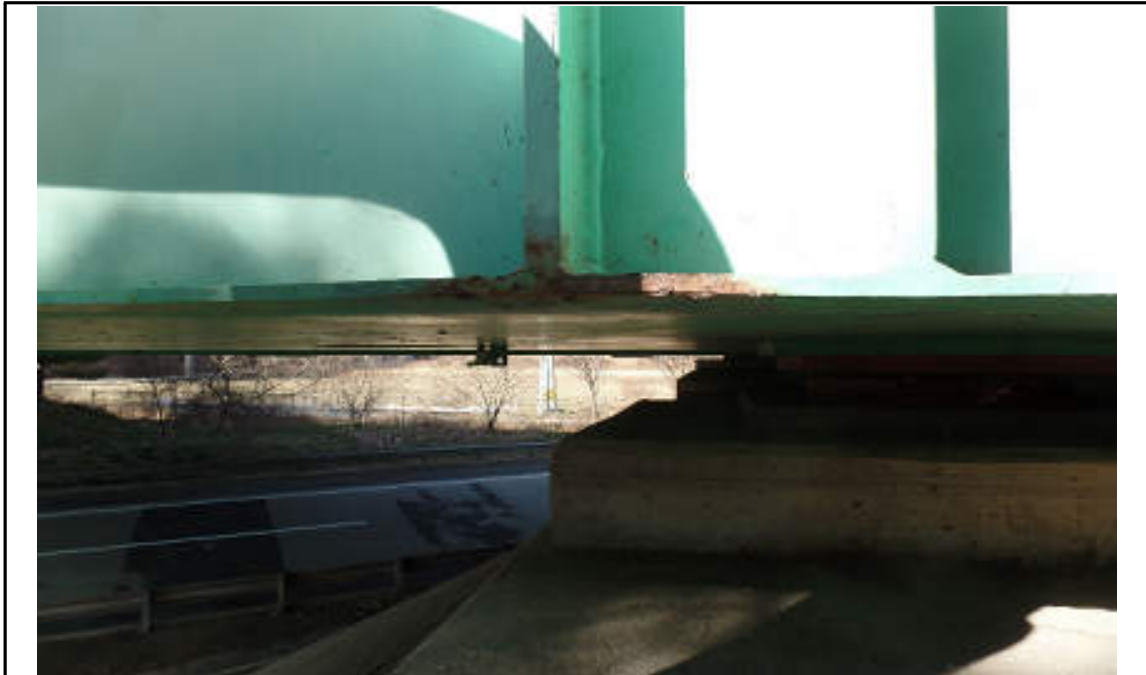
| 번호 | 부재명 | 위치 | 손상현황 | 조치방안 | 비고 |
|---|---|---|---|---|---|
| 1 | 거더외부 | S1-(G1,2) | 부식 | 재도장 | 4개소 |

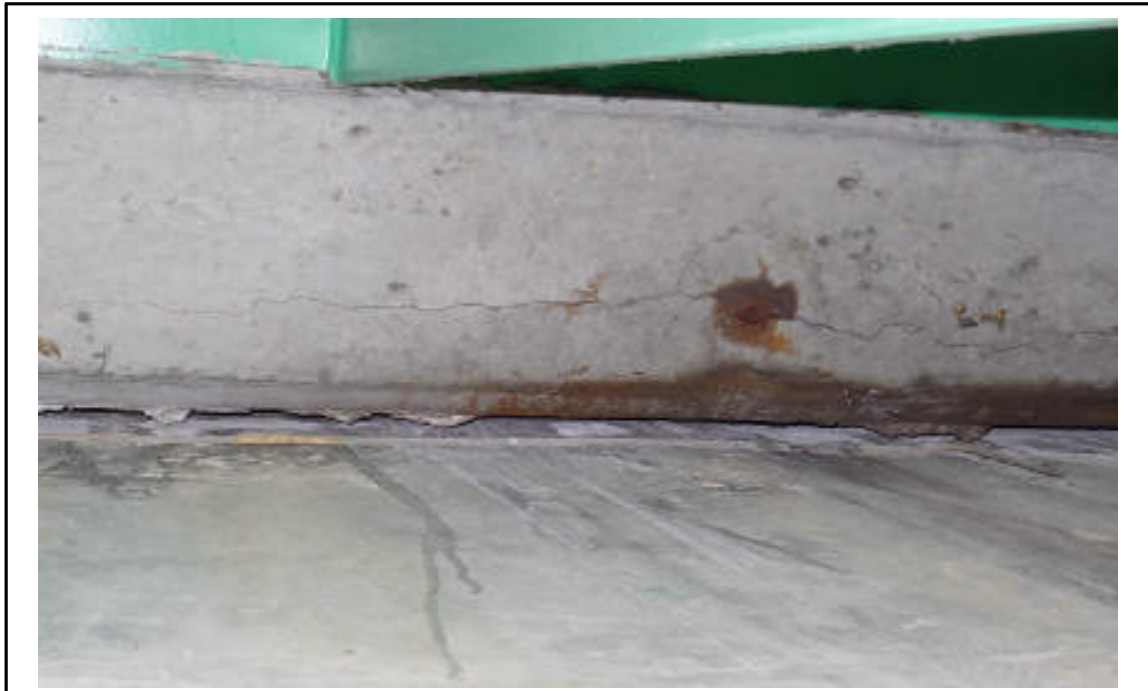
| 번호 | 부 재 명 | 위 치 | 손상 현황 | 조치 방안 | 비 고 |
|---|---|---|---|---|---|
| 1 | 바닥판 | S1 | 균열(폭 0.3mm 이상) | 주입보수 | 2개소 |

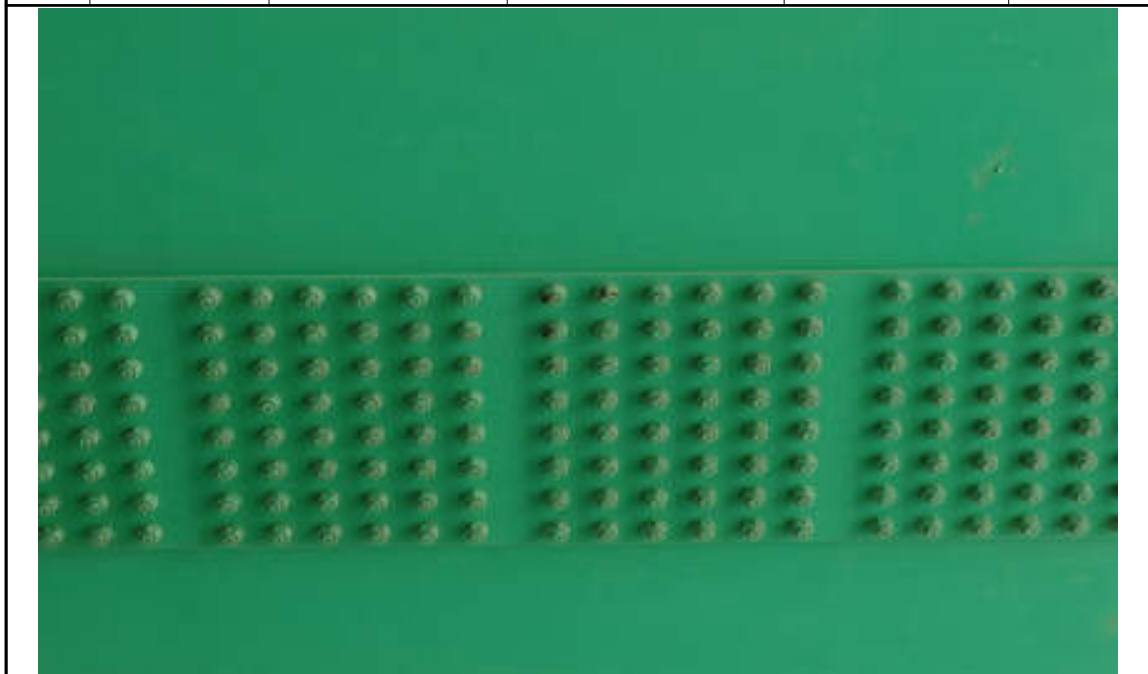
| 번호 | 부 재 명 | 위 치 | 손상 현황 | 조치 방안 | 비 고 |
|---|---|---|---|---|---|
| 3 | 거더외부 | S1-G3 | 볼트 부식(하부) | 재도장 | 5개소 |
