논산천안고속도로 1구역(1, 2, 3공구) 시설물  
**보수 · 보강 요약보고서**  
(교량, 터널)

2017. 12.

천안논산고속도로(주)

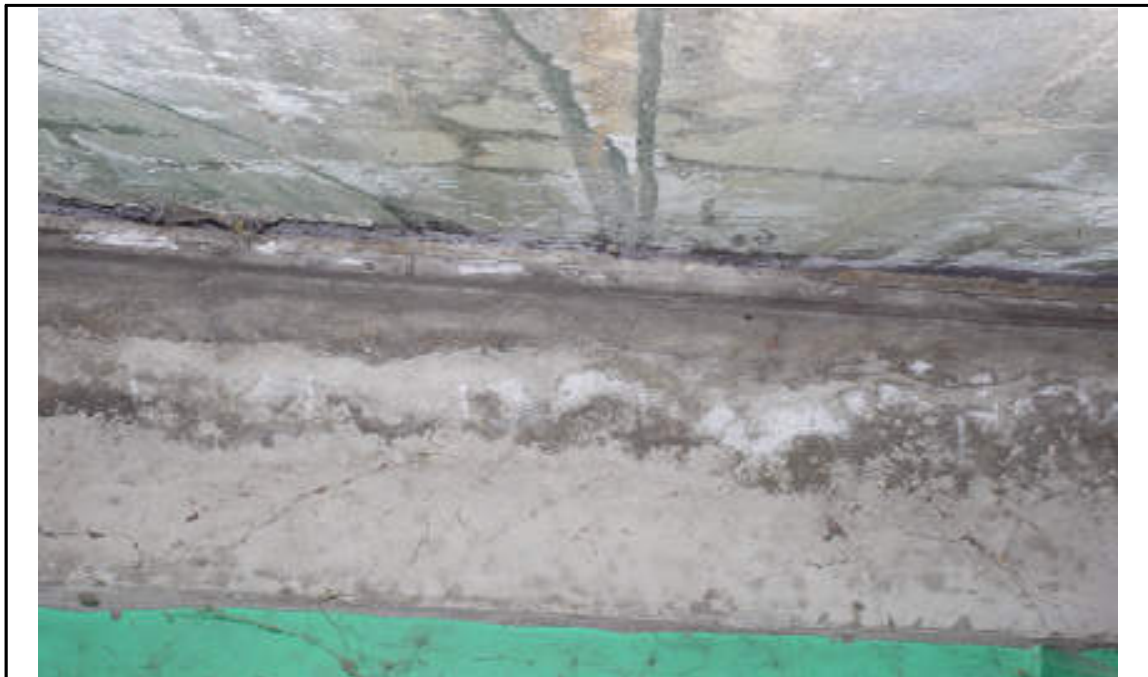
| 번호 | 부재명 | 위치 | 손상현황 | 조치방안 | 비고 |
|---|---|---|---|---|---|
| 1 | 바닥판 | S1 | 균열(폭 0.3mm 이상) | 주입보수 | 1개소 |

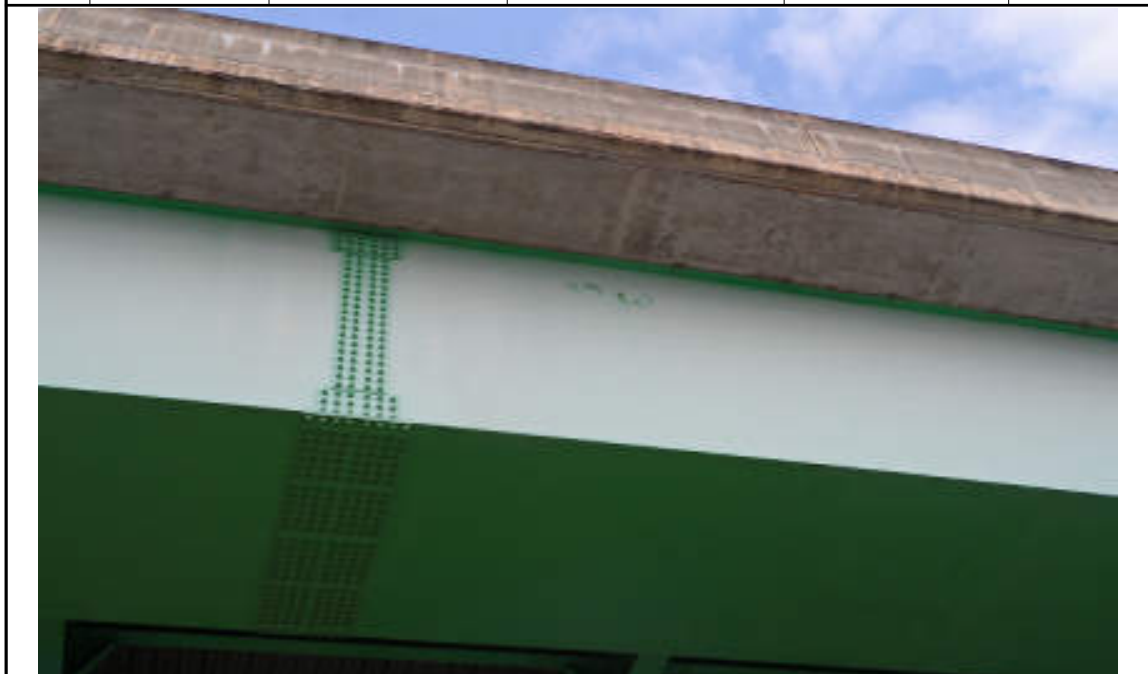
| 번호 | 부재명 | 위치 | 손상현황 | 조치방안 | 비고 |
|---|---|---|---|---|---|
| 2 | 거더외부 | S2-G2 | 도장박리 | 재도장 | 1개소 |

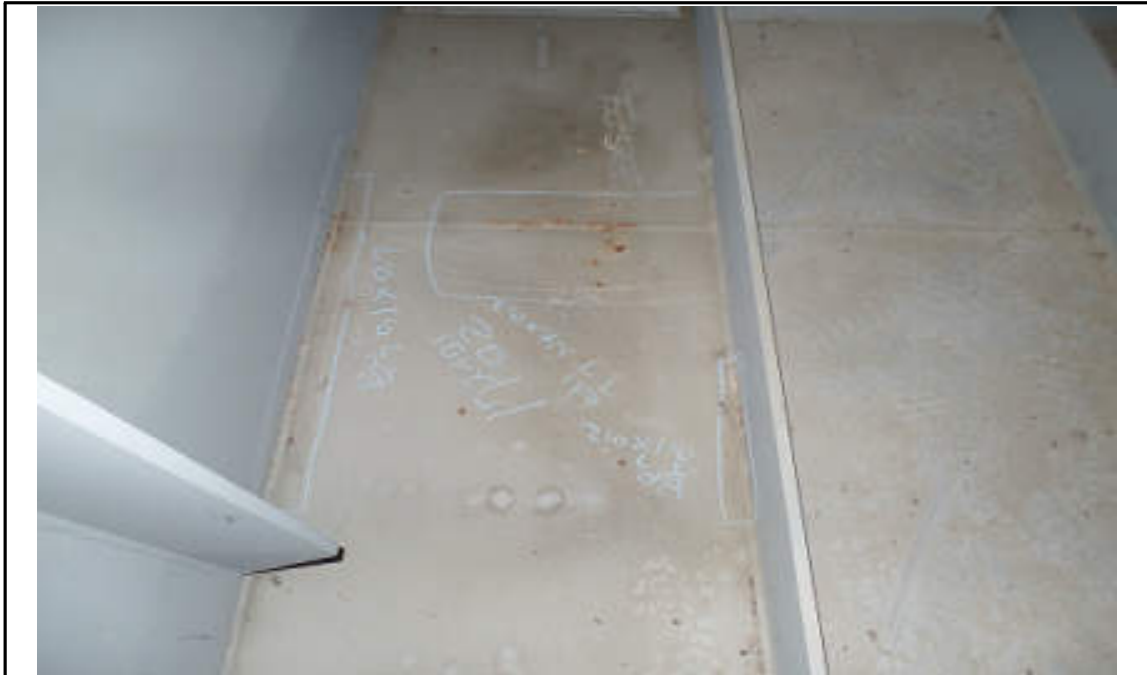
| 번호 | 부재명 | 위치 | 손상현황 | 조치방안 | 비고 |
|---|---|---|---|---|---|
| 7 | 거더내부 | S1-G2 | 점부식 | 재도장 | 1개소 |

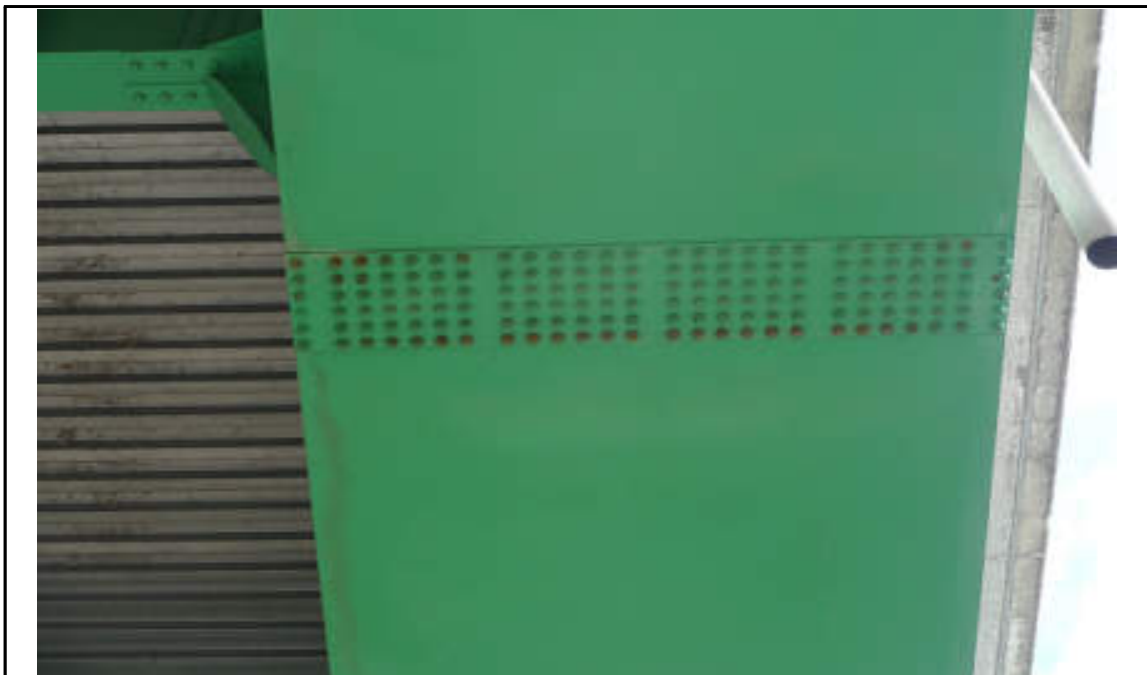
| 번호 | 부재명 | 위치 | 손상현황 | 조치방안 | 비고 |
|---|---|---|---|---|---|
| 3 | 거더외부 | S1-G4, S2-G4, S4-G4 | 볼트부식 | 재도장 | 51개소 |

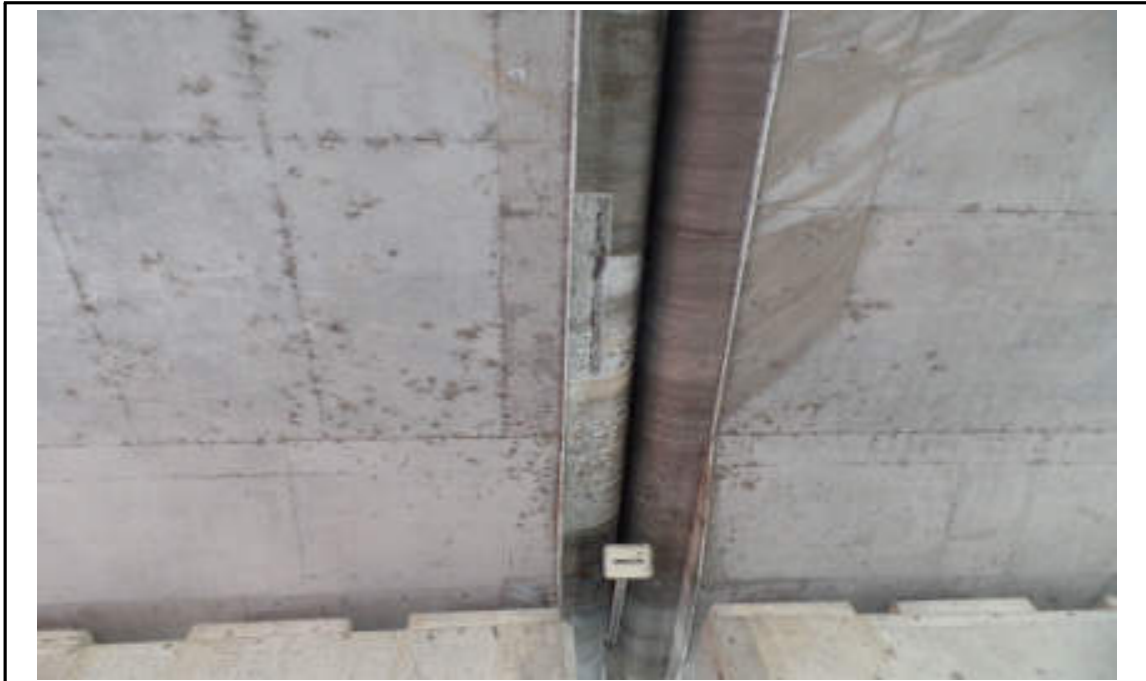
| 번호 | 부재명 | 위치 | 손상현황 | 조치방안 | 비고 |
|---|---|---|---|---|---|
| 2 | 바닥판 | S1,2,3 | 박락 | 단면보수 | 5개소 |

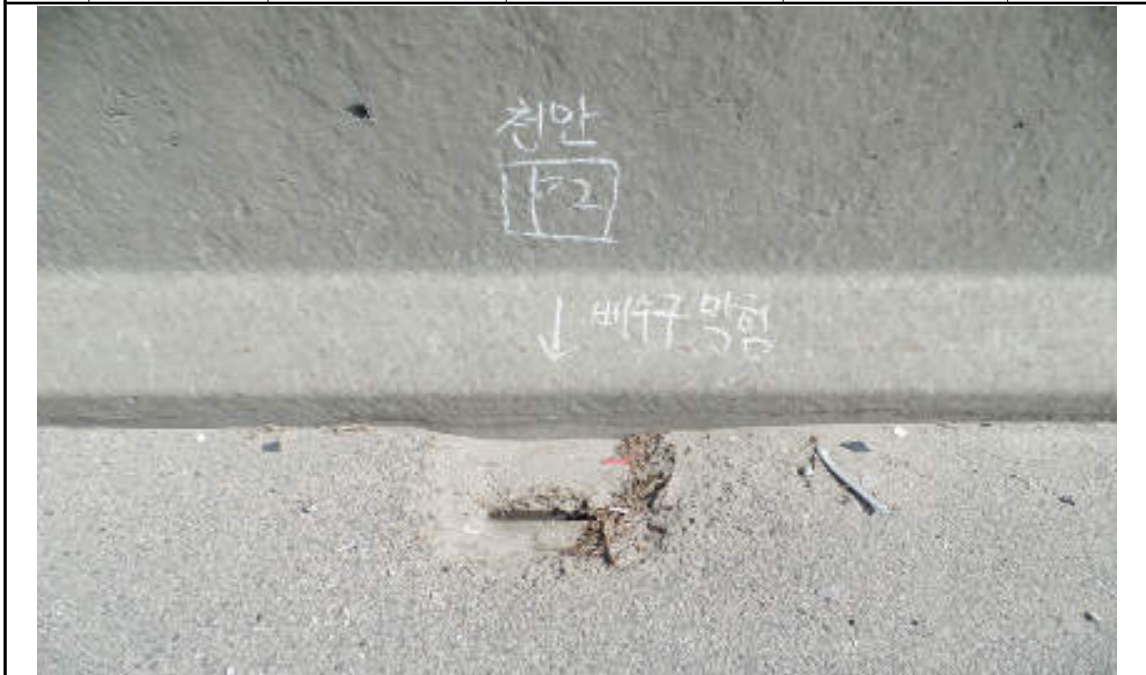
| 번호 | 부재명 | 위치 | 손상현황 | 조치방안 | 비고 |
|---|---|---|---|---|---|
| 5 | 배수시설 | S1,2,3 | 배수구 막힘 | 청소 | 3개소 |

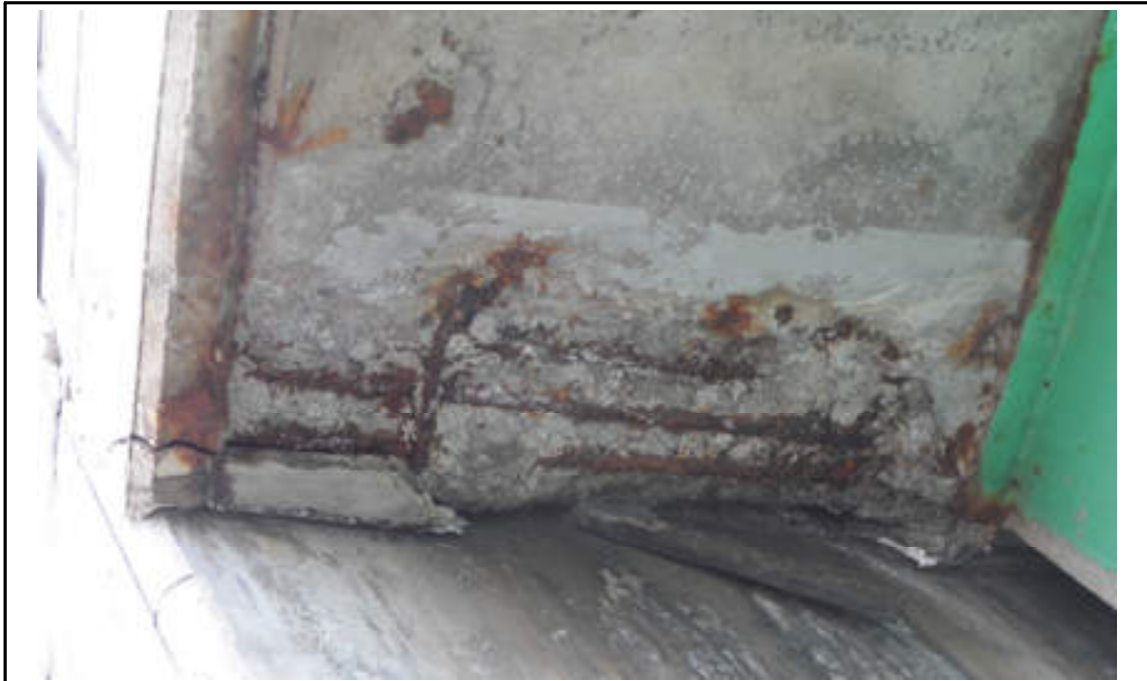
| 번호 | 부재명 | 위치 | 손상현황 | 조치방안 | 비고 |
|---|---|---|---|---|---|
| 1 | 바닥판 | S1 | 철근노출 | 단면보수 (방청) | 1개소 |

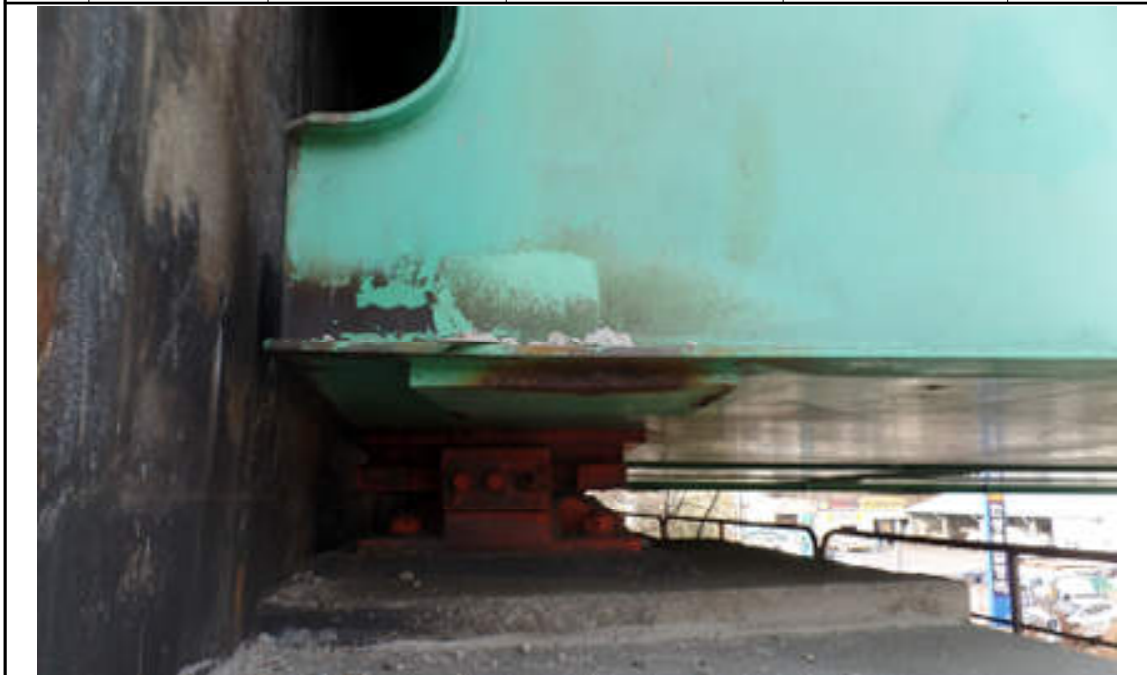
| 번호 | 부재명 | 위치 | 손상현황 | 조치방안 | 비고 |
|---|---|---|---|---|---|
| 2 | 거더외부 | G1,2 | 부식 | 재도장 | 13개소 |

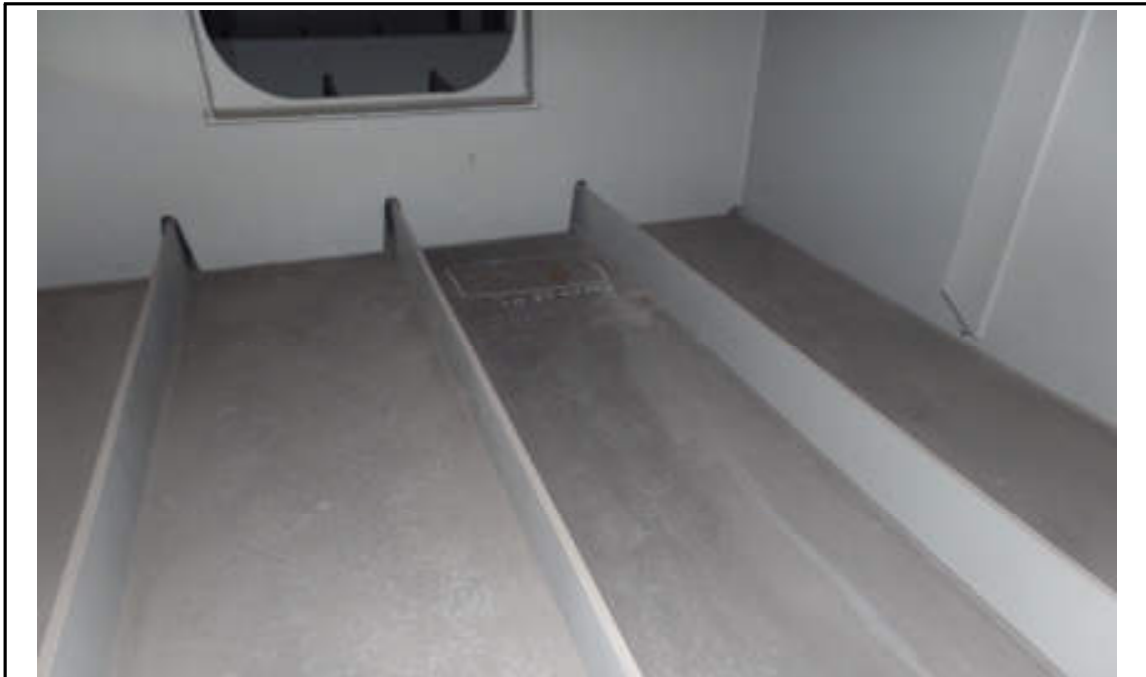
| 번호 | 부재명 | 위치 | 손상현황 | 조치방안 | 비고 |
|---|---|---|---|---|---|
| 4 | 거더내부 | G4 | 부식 | 재도장 | 3개소 |

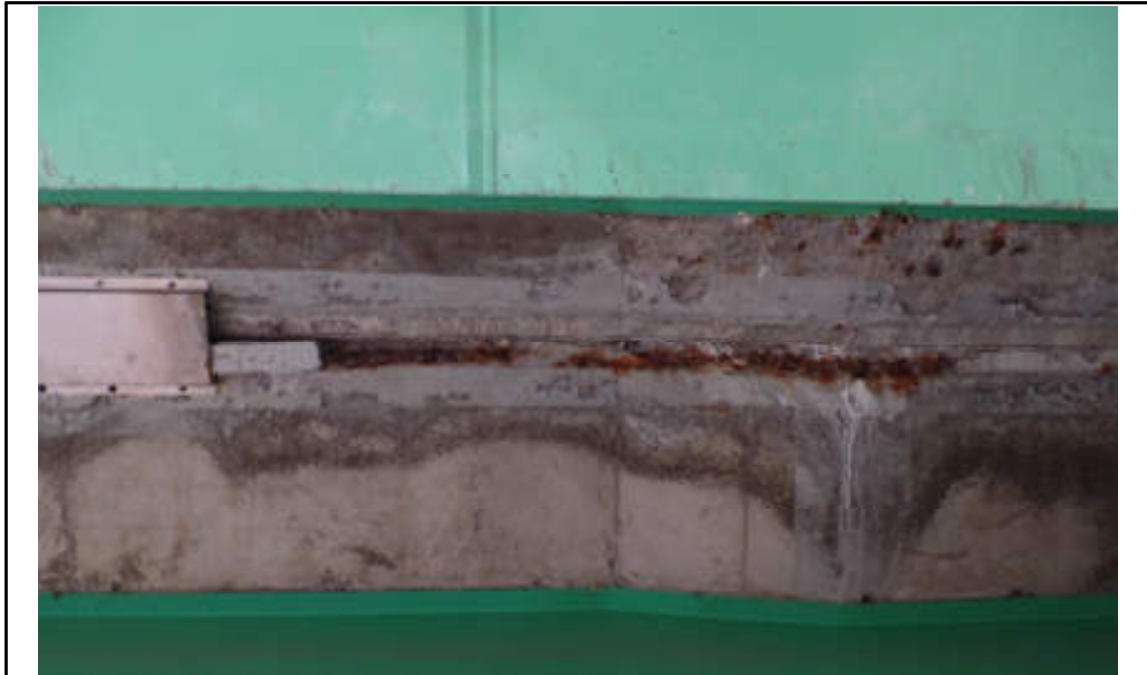
| 번호 | 부재명 | 위치 | 손상현황 | 조치방안 | 비고 |
|---|---|---|---|---|---|
| 4 | 바닥판 | S1 | 철근노출 | 단면보수<br>(방청) | 2개소 |

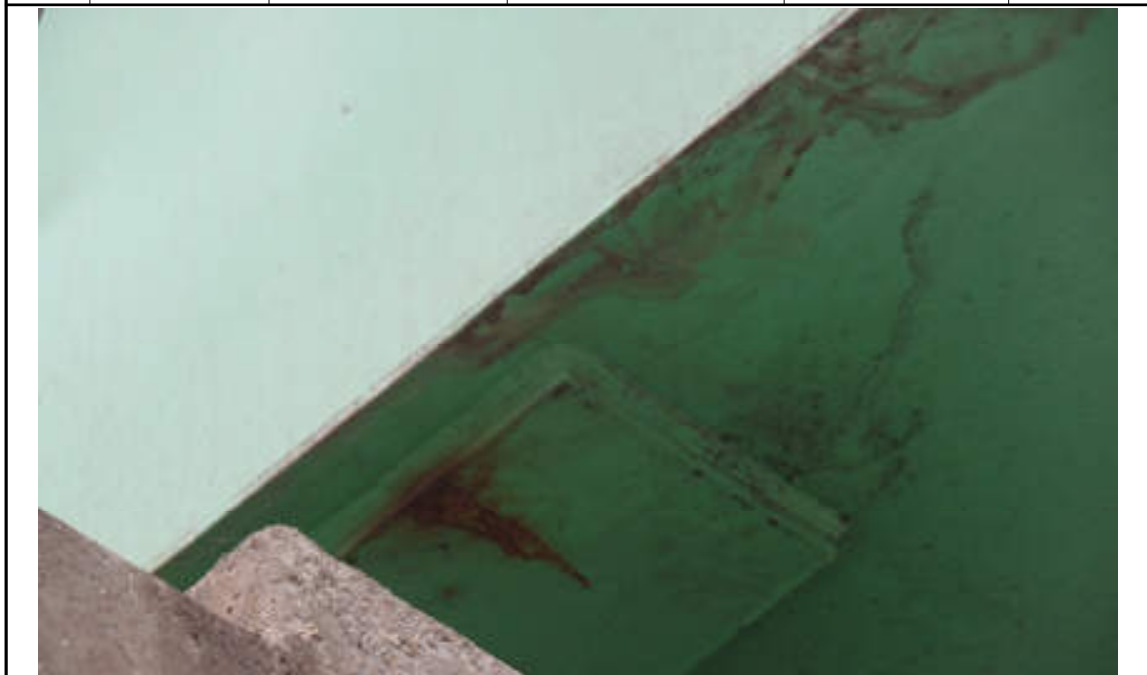
| 번호 | 부재명 | 위치 | 손상현황 | 조치방안 | 비고 |
|---|---|---|---|---|---|
| 5 | 거더외부 | G1,2 | 부식 | 재도장 | 13개소 |

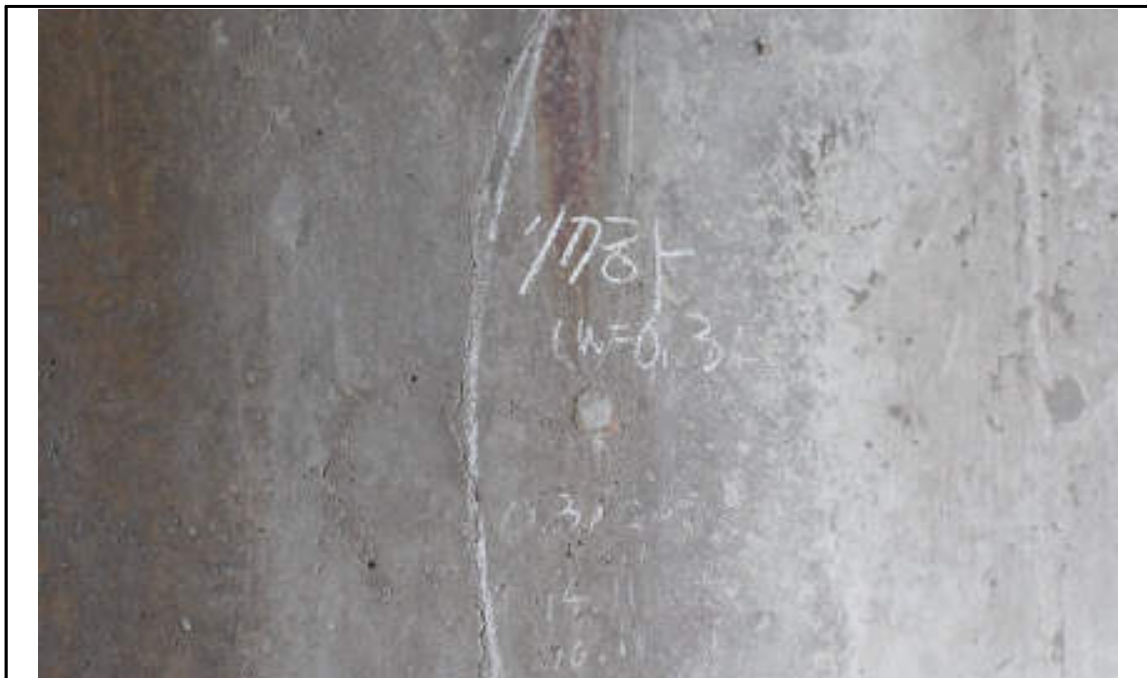
| 번호 | 부재명 | 위치 | 손상현황 | 조치방안 | 비고 |
|---|---|---|---|---|---|
| 7 | 교대 | A1,2 | 균열(폭 0.3mm 이상) | 주입보수 | 5개소 |

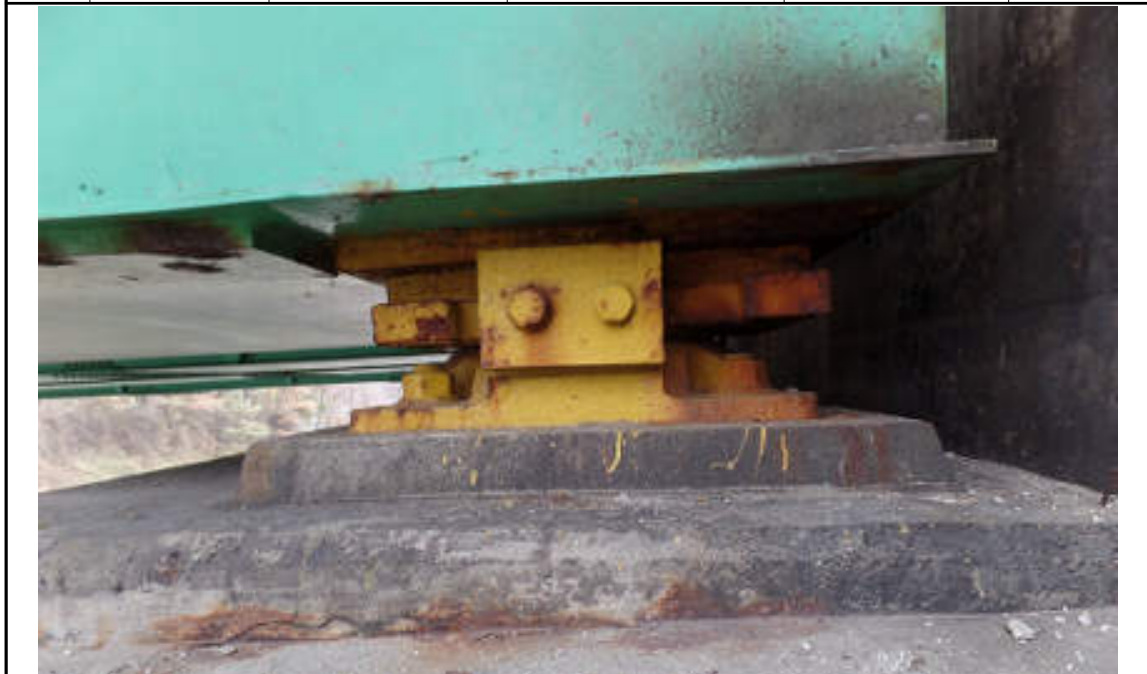
| 번호 | 부재명 | 위치 | 손상현황 | 조치방안 | 비고 |
|---|---|---|---|---|---|
| 11 | 교량받침 | A1 | 본체 부식 | 재도장 | 1개소 |

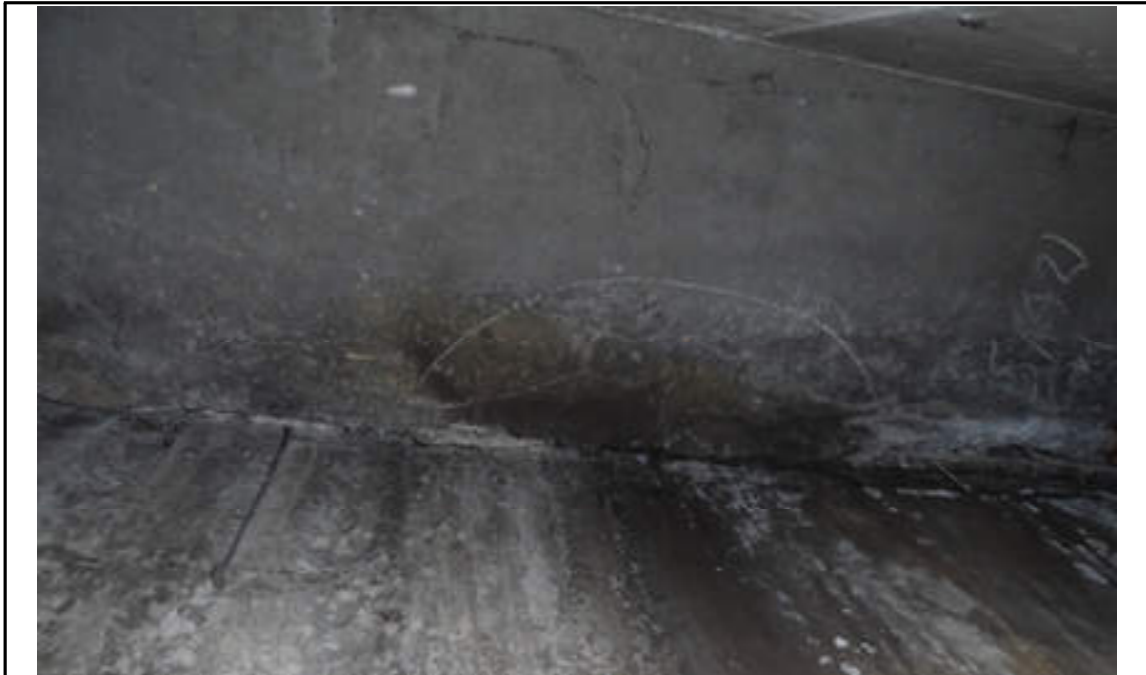
| 번호 | 부재명 | 위치 | 손상현황 | 조치방안 | 비고 |
|---|---|---|---|---|---|
| 2 | 바닥판 | S1 | 들뜸 | 단면보수 | 1개소 |

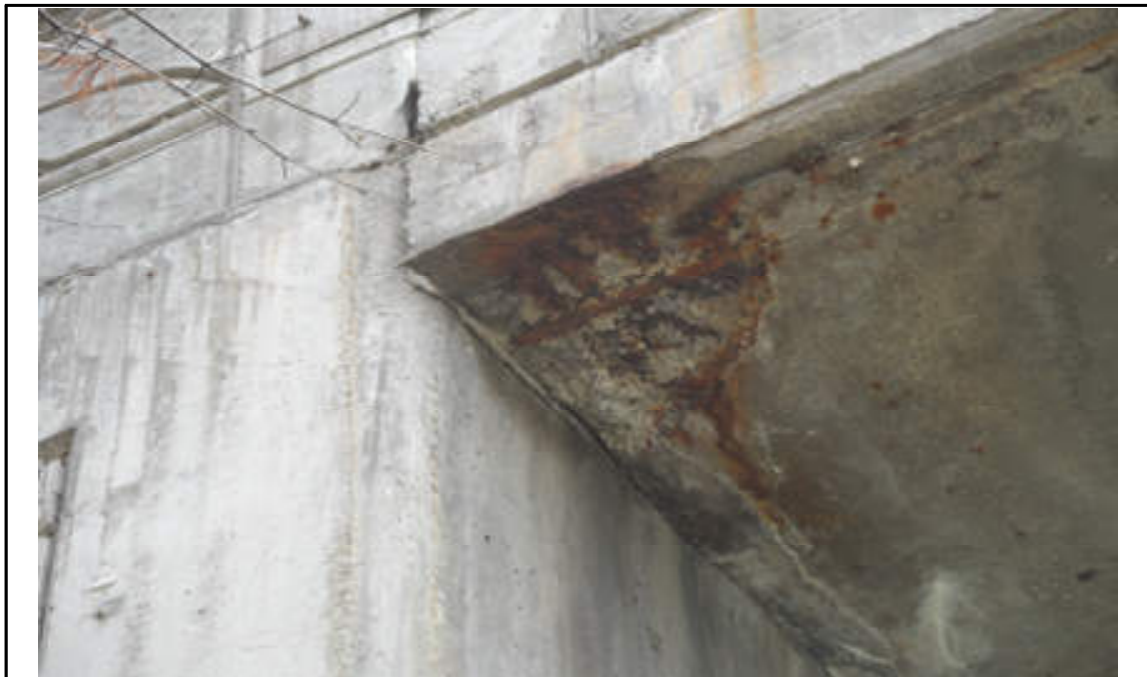
| 번호 | 부재명 | 위치 | 손상현황 | 조치방안 | 비고 |
|---|---|---|---|---|---|
| 1 | 바닥판 | S1 | 철근노출 | 단면보수<br>(방청) | 1개소 |

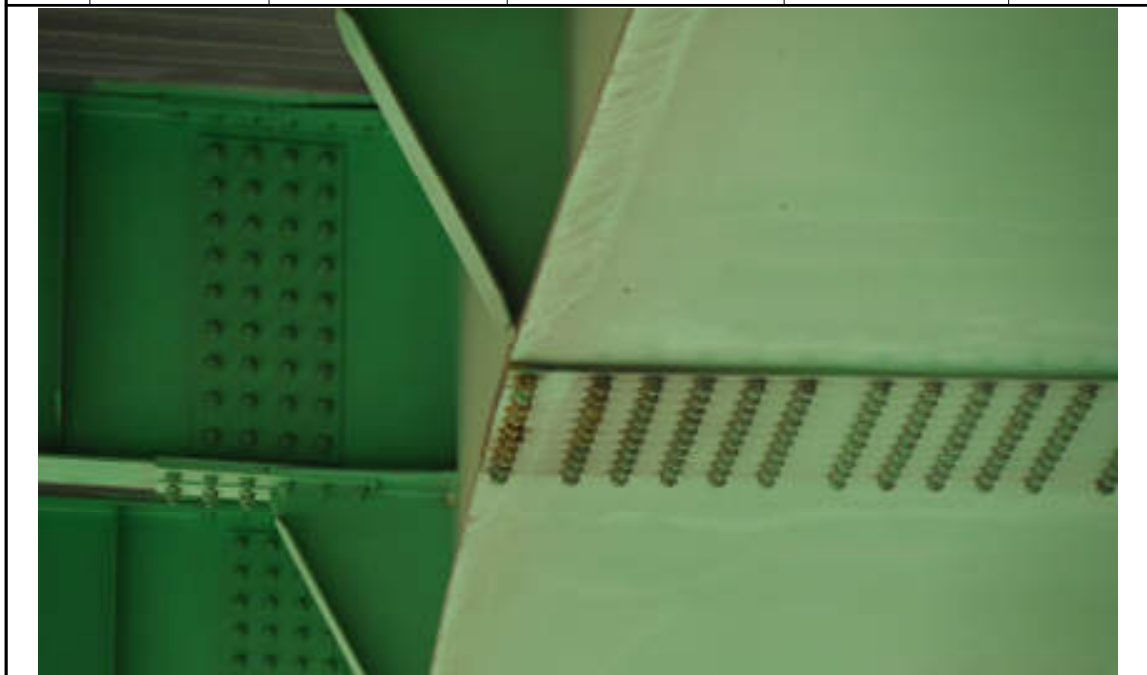
| 번호 | 부재명 | 위치 | 손상현황 | 조치방안 | 비고 |
|---|---|---|---|---|---|
| 3 | 거더외부 | G2 | 볼트부식 | 재도장 | 24개소 |

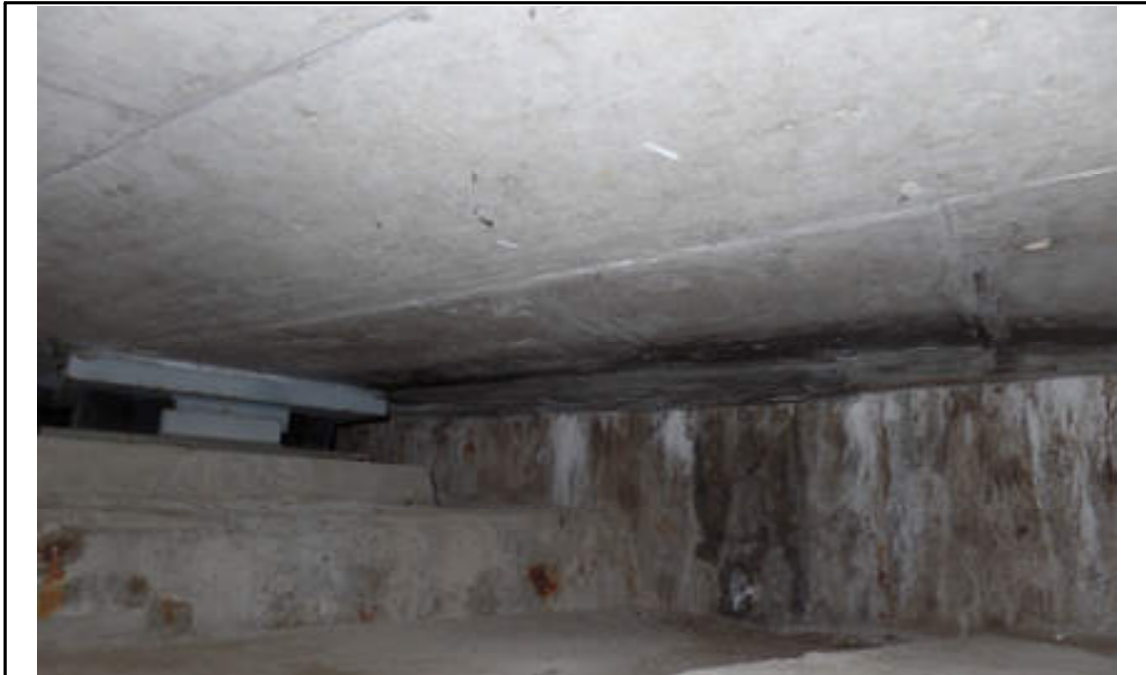
| 번호 | 부재명 | 위치 | 손상현황 | 조치방안 | 비고 |
|---|---|---|---|---|---|
| 1 | 바닥판 | S1,3 | 들뜸 | 단면보수 | 2개소 |

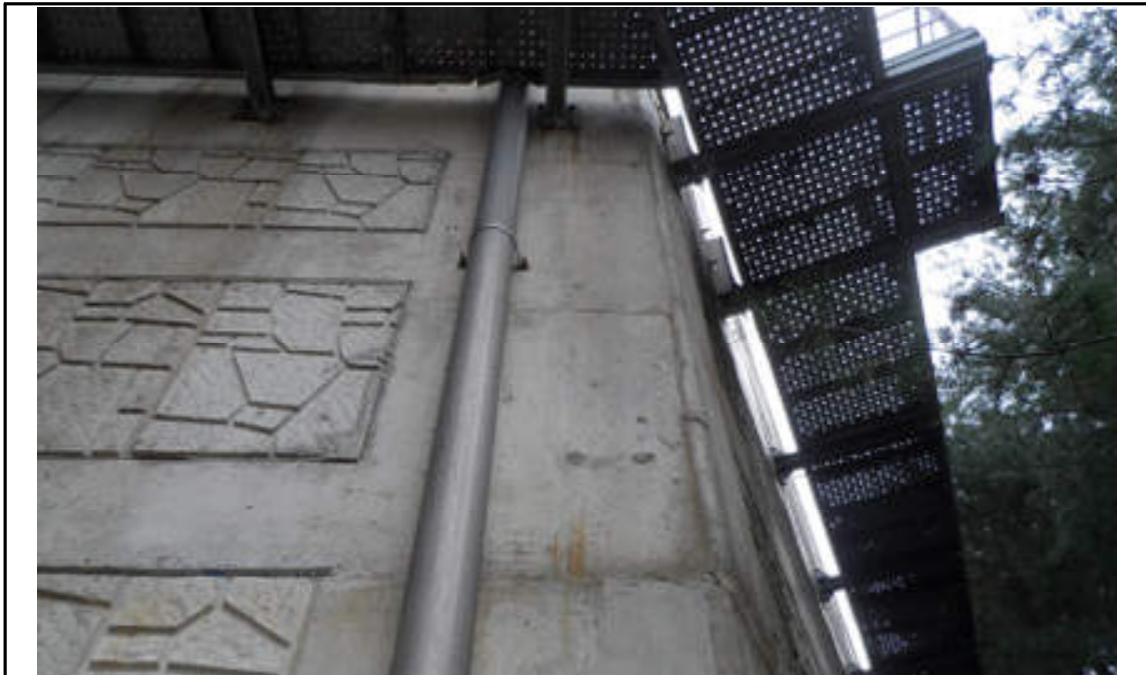
| 번호 | 부재명 | 위치 | 손상현황 | 조치방안 | 비고 |
|---|---|---|---|---|---|
| 2 | 교대 | A1,2 | 균열(폭 0.3mm 이상) | 주입보수 | 5개소 |

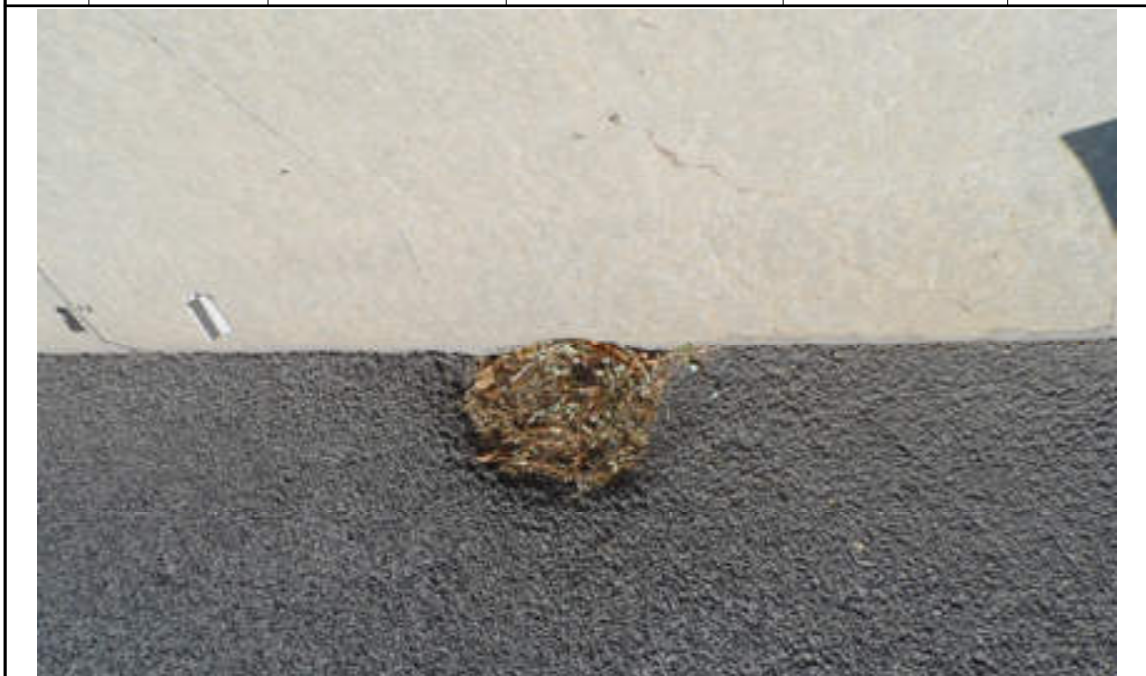
| 번호 | 부재명 | 위치 | 손상현황 | 조치방안 | 비고 |
|---|---|---|---|---|---|
| 8 | 배수시설 | S2 | 배수구막힘 | 청소 | 3개소 |

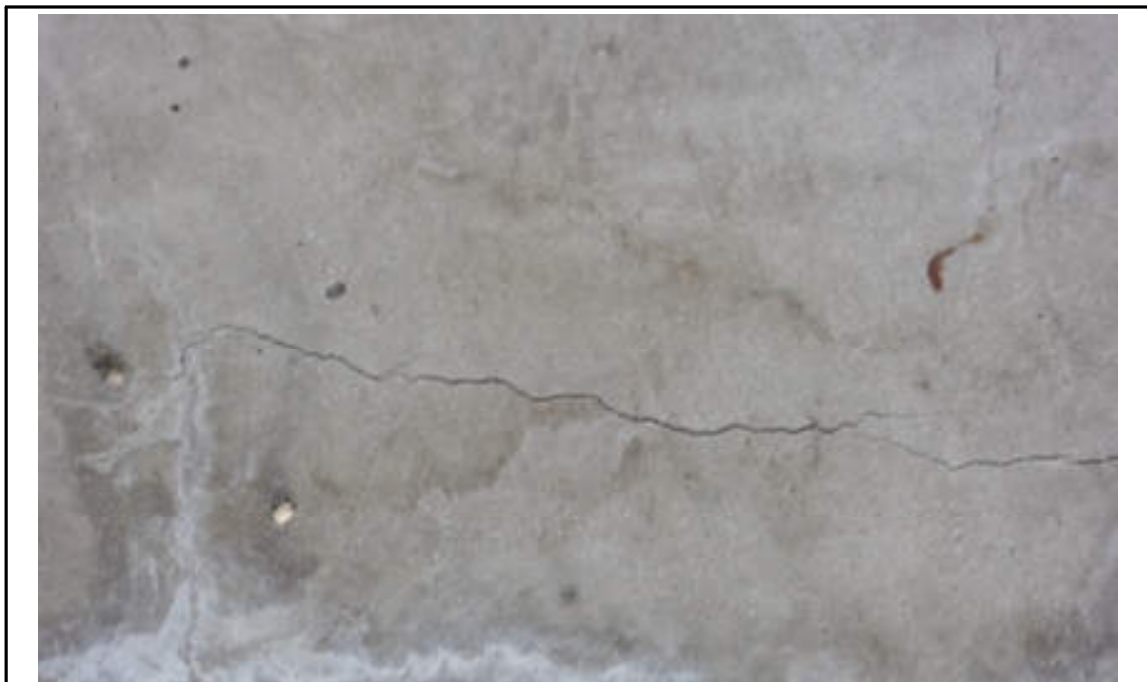
| 번호 | 부재명 | 위치 | 손상현황 | 조치방안 | 비고 |
|---|---|---|---|---|---|
| 1 | 바닥판 | S1 | 균열(폭 0.3mm 이상) | 주입보수 | 1개소 |

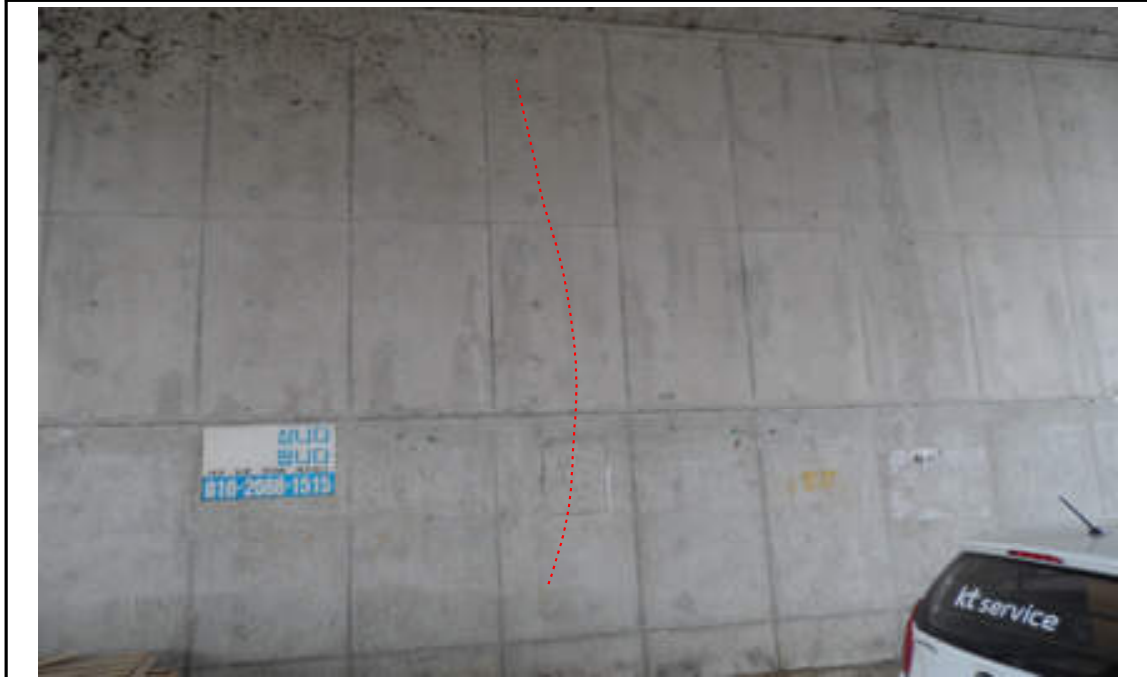
| 번호 | 부재명 | 위치 | 손상현황 | 조치방안 | 비고 |
|---|---|---|---|---|---|
| 2 | 교대 | A1, 2 | 균열(폭 0.3mm 이상) | 주입보수 | 3개소 |

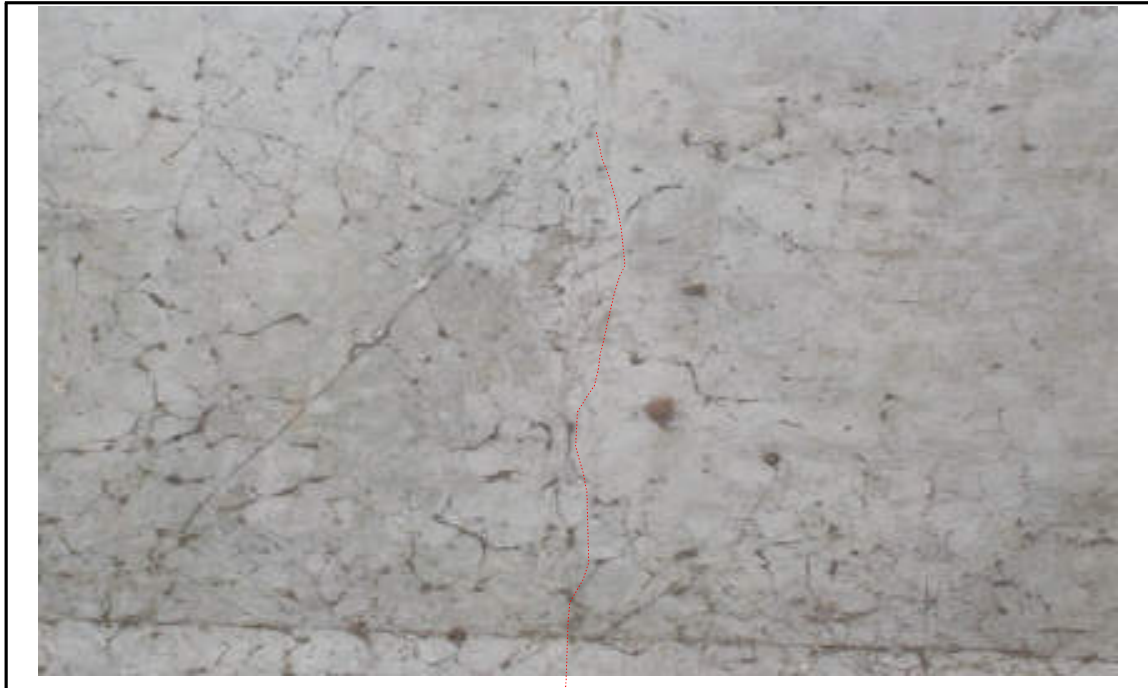
| 번호 | 부재명 | 위치 | 손상현황 | 조치방안 | 비고 |
|---|---|---|---|---|---|
| 1 | 바닥판 | S1 | 균열(폭 0.3mm 이상) | 주입보수 | 1개소 |

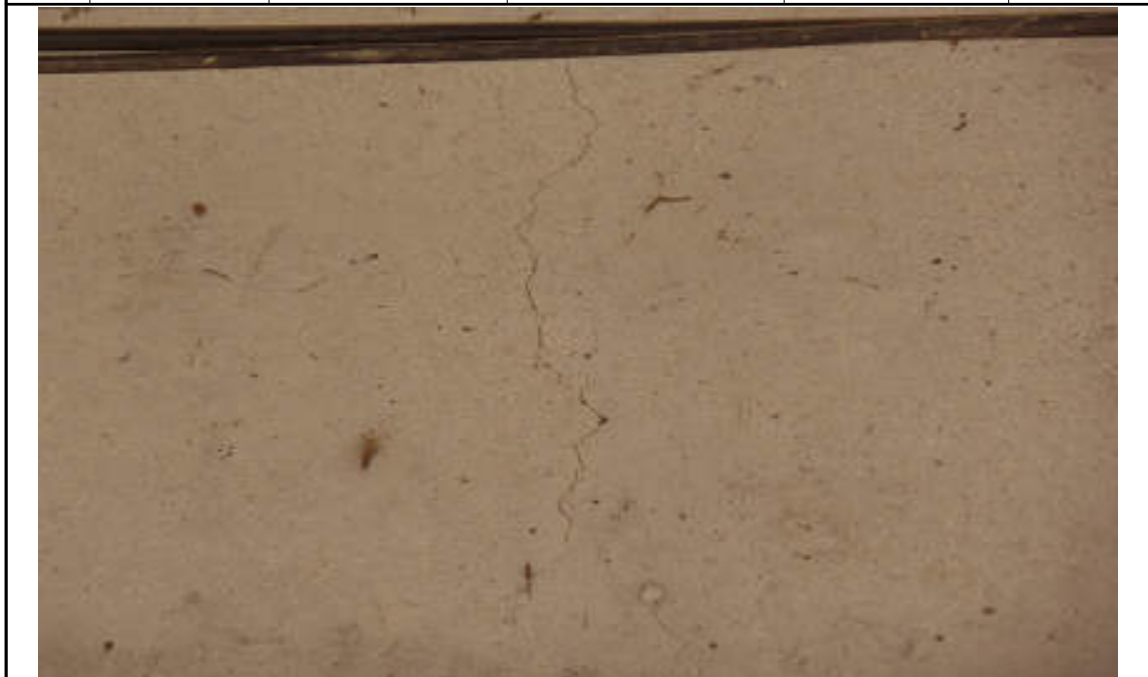
| 번호 | 부재명 | 위치 | 손상현황 | 조치방안 | 비고 |
|---|---|---|---|---|---|
| 2 | 교대 | A1,2 | 균열(폭 0.3mm 이상) | 주입보수 | 3개소 |

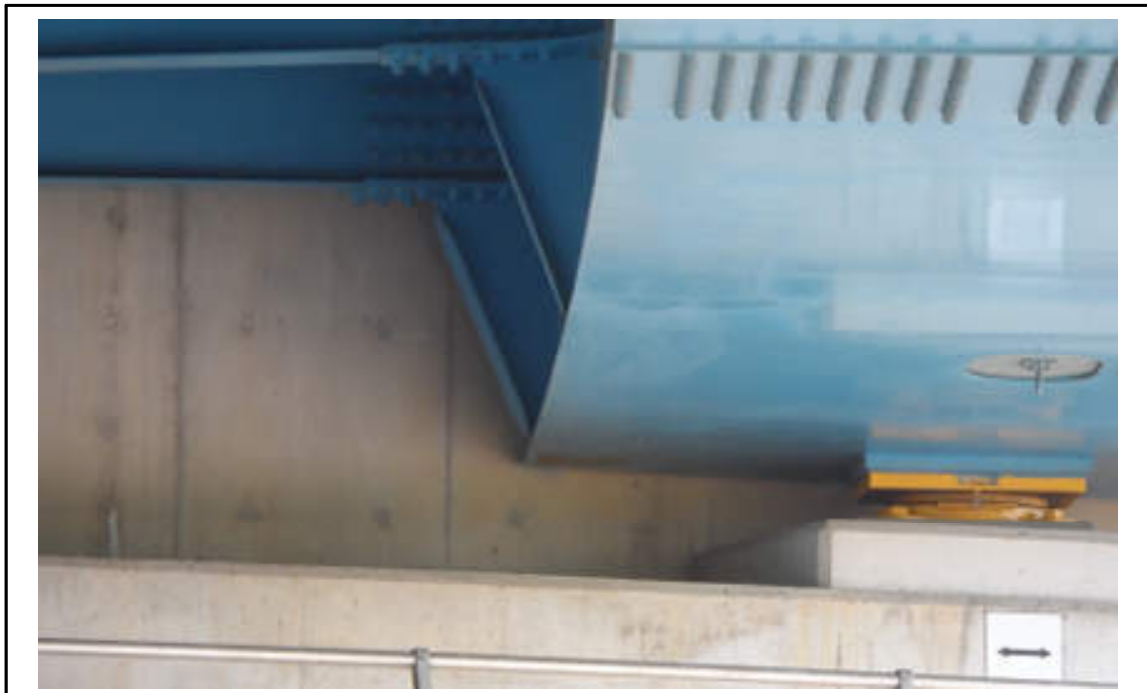
| 번호 | 부재명 | 위치 | 손상현황 | 조치방안 | 비고 |
|---|---|---|---|---|---|
| 1 | 거더외부 | S1 | 부식 | 재도장 | 15개소 |

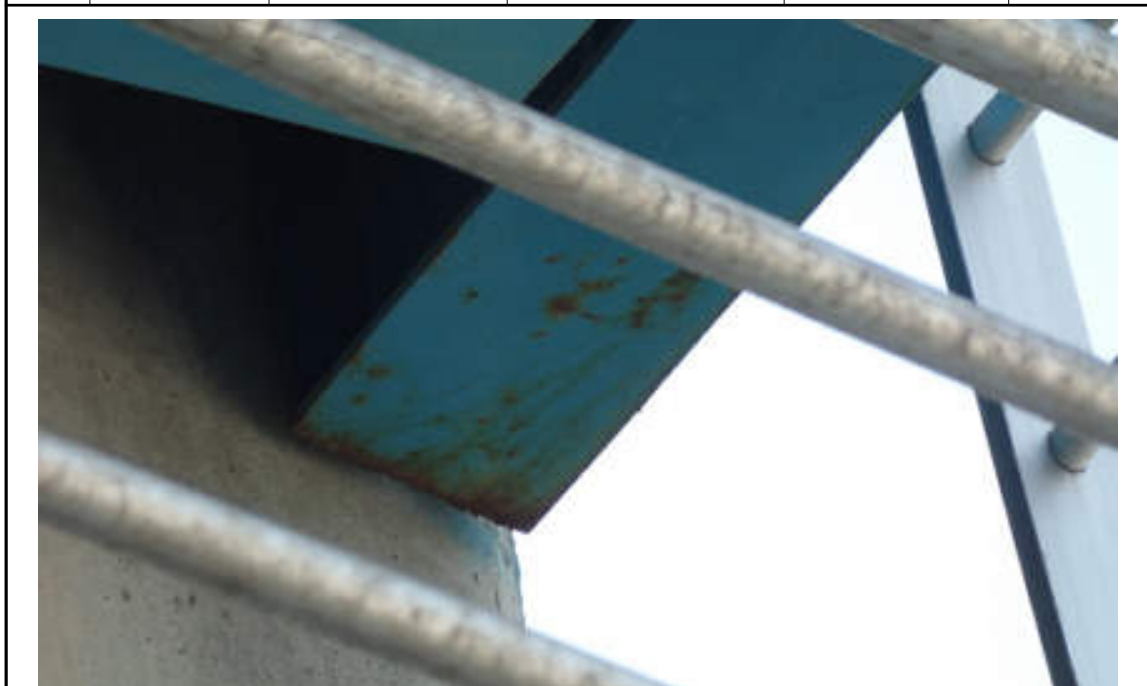
| 번호 | 부재명 | 위치 | 손상현황 | 조치방안 | 비고 |
|---|---|---|---|---|---|
| 8 | 세로보 | S1 | 부식 | 재도장 | 4개소 |

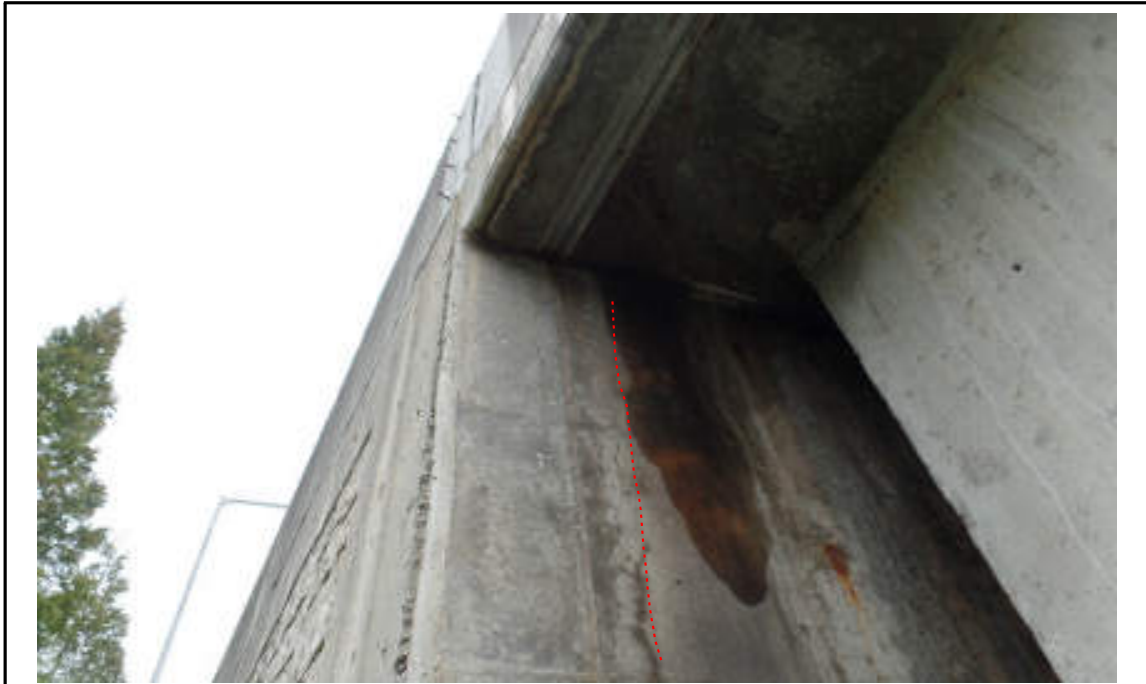
| 번호 | 부재명 | 위치 | 손상현황 | 조치방안 | 비고 |
|---|---|---|---|---|---|
| 1 | 교대 | A1,2 | 균열(폭 0.3mm 이상) | 주입보수 | 3개소 |

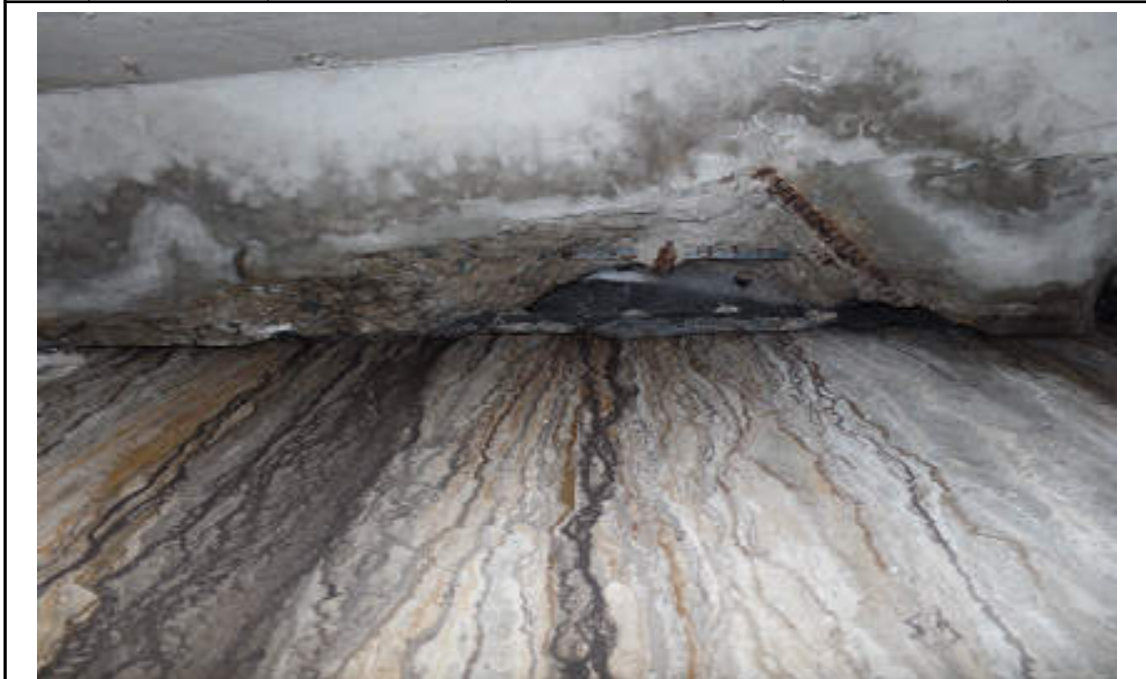
| 번호 | 부재명 | 위치 | 손상현황 | 조치방안 | 비고 |
|---|---|---|---|---|---|
| 2 | 바닥판 | S1 | 철근노출 | 단면보수 (방청) | 1개소 |

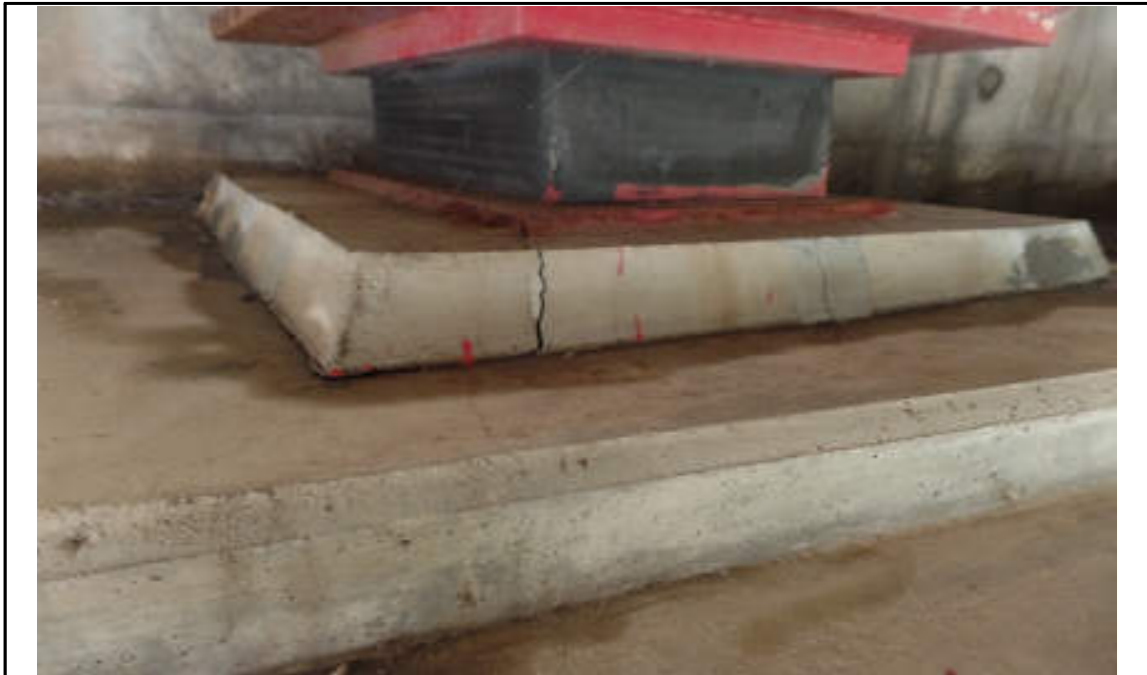
| 번호 | 부재명 | 위치 | 손상현황 | 조치방안 | 비고 |
|---|---|---|---|---|---|
| 5 | 교량받침 | A2 | 받침물탈 균열<br>0.3mm이상 | 주입보수 | 7개소 |
