논산천안고속도로 1구역(1, 2, 3공구) 시설물  
**보수 · 보강 요약보고서**  
(교량, 터널)

2017. 12.

천안논산고속도로(주)

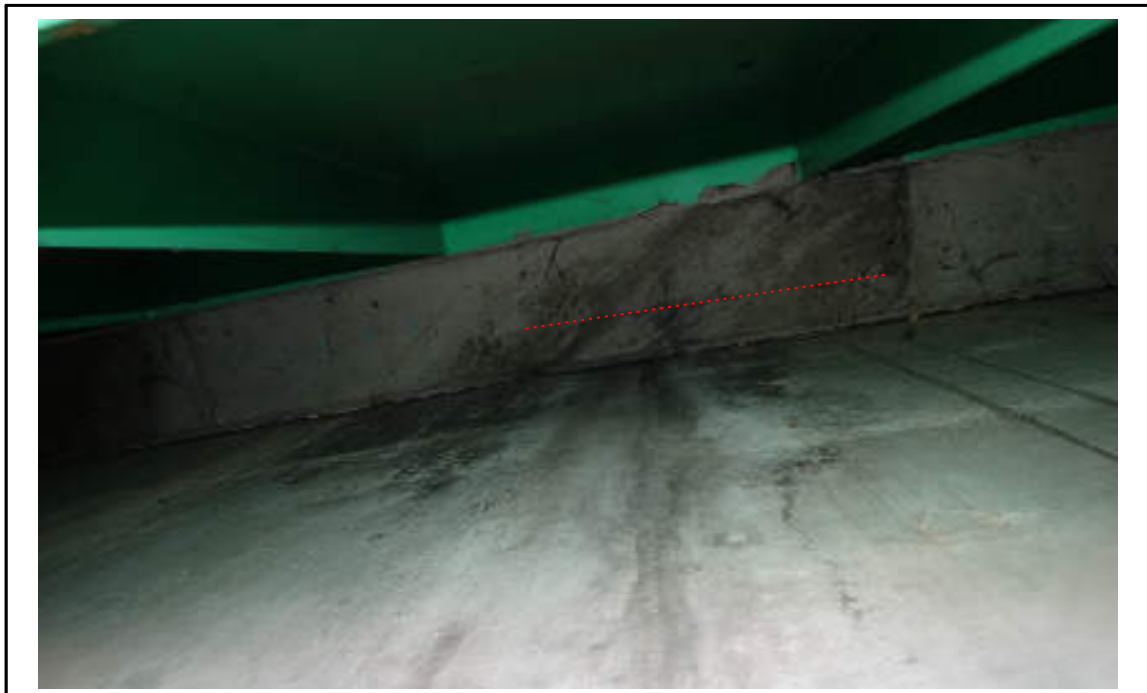
| 번호 | 부재명 | 위치 | 손상현황 | 조치방안 | 비고 |
|---|---|---|---|---|---|
| 1 | 바닥판 | S1, 2 | 균열(폭 0.3mm 이상) | 주입보수 | 4개소 |

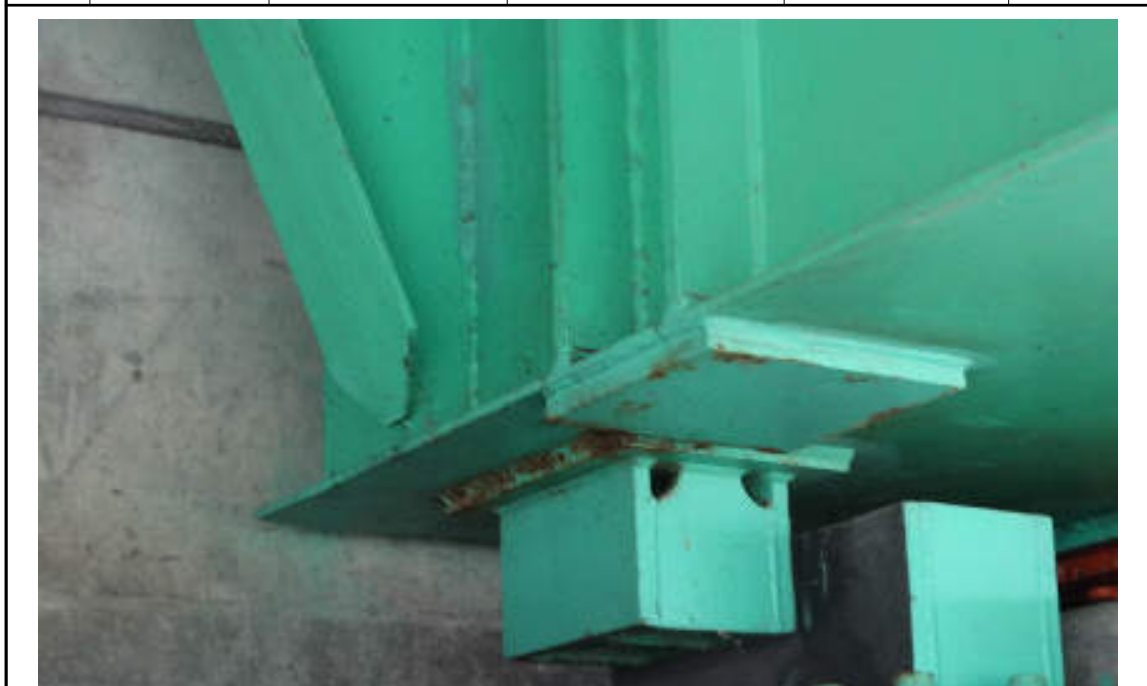
| 번호 | 부재명 | 위치 | 손상현황 | 조치방안 | 비고 |
|---|---|---|---|---|---|
| 2 | 거더외부 | S1-(G1,2), S2-G2 | 부식 | 채도장 | 7개소 |

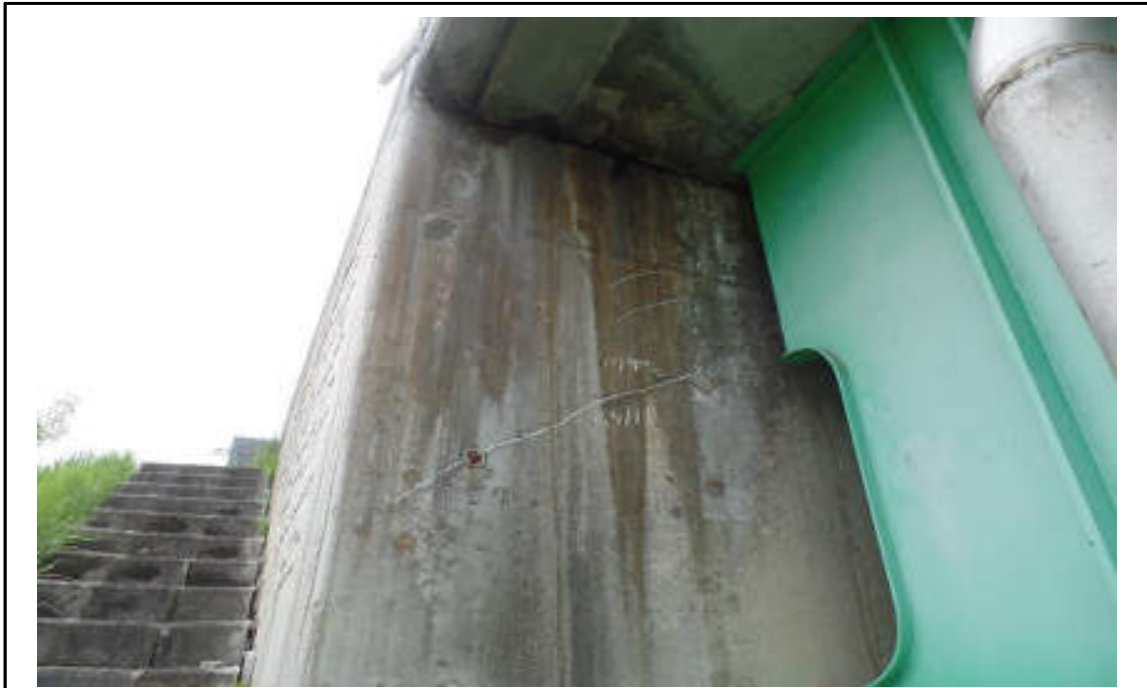
| 번호 | 부재명 | 위치 | 손상현황 | 조치방안 | 비고 |
|---|---|---|---|---|---|
| 8 | 교대 | A1 | 균열(폭 0.3mm 이상) | 주입보수 | 1개소 |
