2017년 하반기 도로시설물 정기점검 용역  
**결 과 보 고**

2017. 12

## 2017년 하반기 도로시설물 정기점검 결과보고

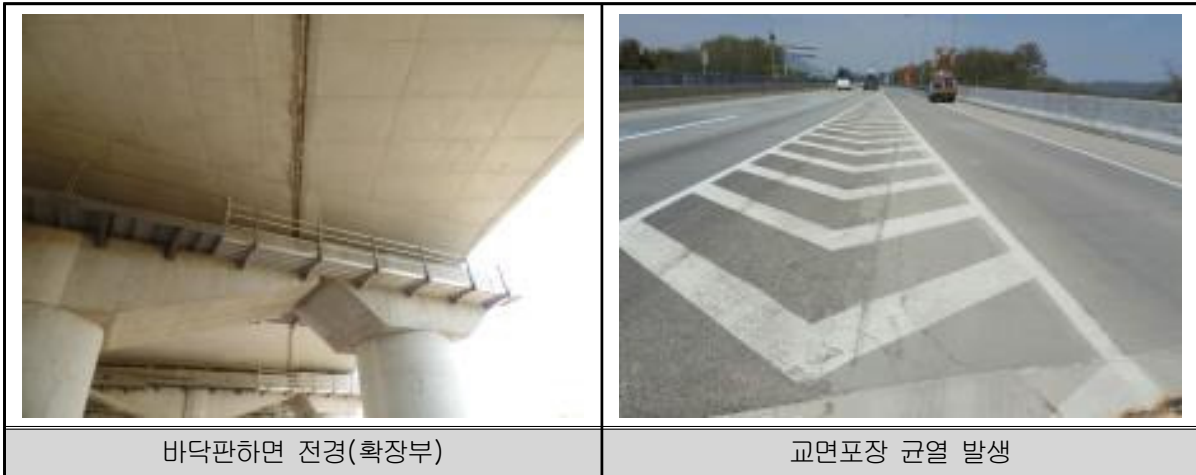
- 해당구조물은 분리교량으로서 장기공용에 의하여 신축이음장치의 후타재 파손, 포장부 균열이 발생되었으며, 현재 종방향 신축이음장치가 아닌 나무줄대를 이용하여 시공이 이루어진 상태로 균열 제어 및 흡수의 기능이 부족함에 따라 신축이음장치 추가 설치 및 보수에 대한 대책이 요구됨.

\* 17년 하반기 정기점검 조사시 일부 후타재 파손 및 균열부 보수완료

- 해당 손상현황에 따른 주요 보수보강방안은 종방향 신축이음장치를 신설로 설치하여 기능유지 및 차량운행 안전을 도모해야 할 것으로 판단됨.

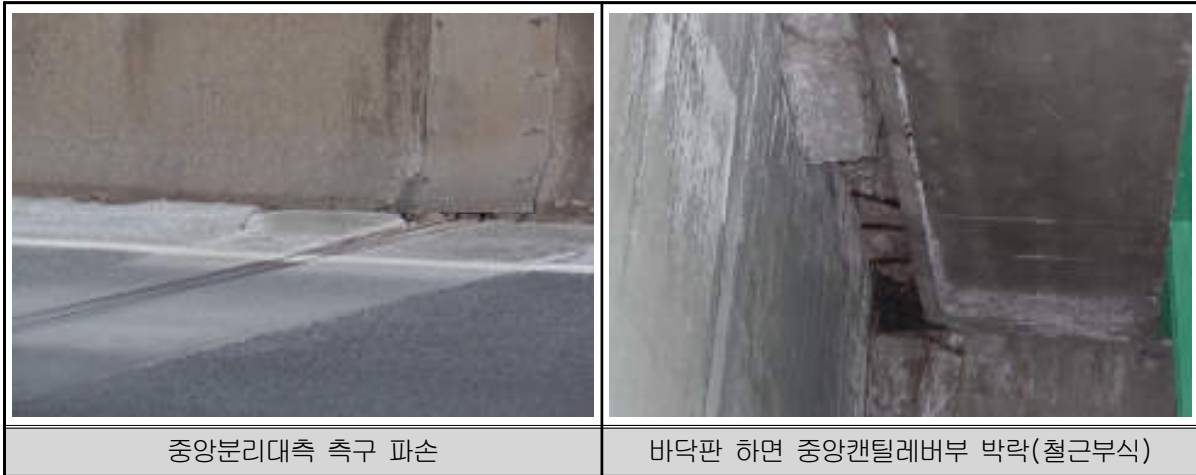
바닥판하면 손상발생현황

- 대부분의 주요 교량구조물에서 장기공용에 의한 바닥판과 방호벽 사이의 시공이음부에서 방수기능 저하의 원인으로 방호벽 하단부에 박리, 박락 등이 발생한 상태임.

- 이에 대한 대책으로 아래와 같이 제안한 바, 보수 실시 후 방호벽 하단부 박락부에 대하여 철근 방청 처리부 단면보수를 실시한다면 추가적인 손상은 없을 것으로 검토됨.

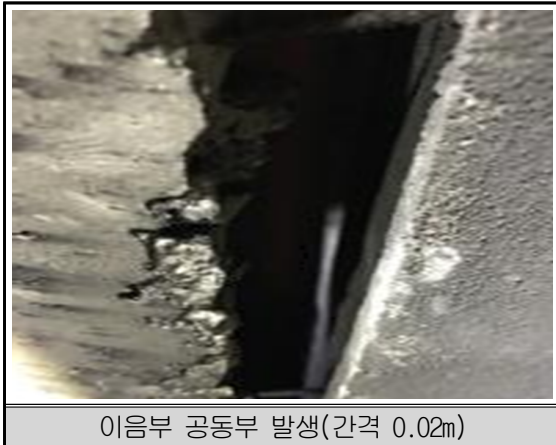
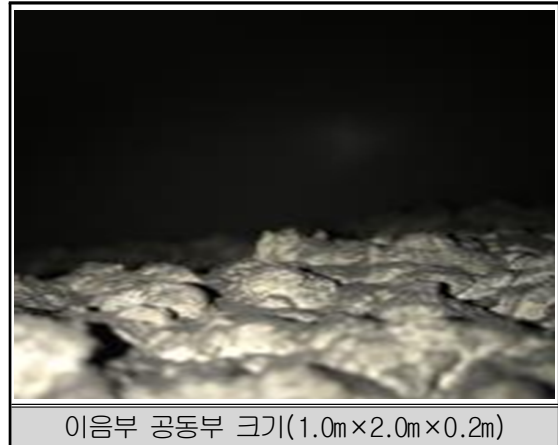
라이닝 공동부 손상 발생현황

- 차령터널(논산) S129 라이닝 천단부 공동(1.0m×2.0m×0.2m)이 조사됨.
- 공용년수 15년이 지났지만, 조사당시까지 낙반되지 않은 것으로 볼 때 상부의 이완하중 등은 모두 수렴된 것으로 판단되며, 구조적인 문제는 없는 것으로 판단됨.

- 금회 조사된 손상은 구조적인 문제는 없는 것으로 판단되나, 추적조사를 통하여 손상여부를 판단 후 보수를 실시하는 것이 바람직한 것으로 사료된다. 그러나 향후 환경적인 요인에 의해 내구성 저하가 예상 될 때는 적절한 공법을 선정하여 보수를 실시하는 것이 바람직할 것으로 판단됨.

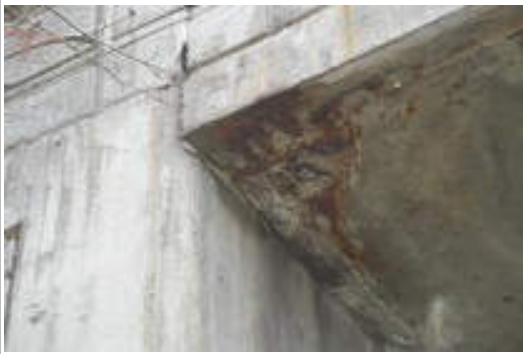
| 손상형태 | 9. 남천안IC1교 바닥판 철근노출 | 10. 가송교 바닥판 들뜸 |

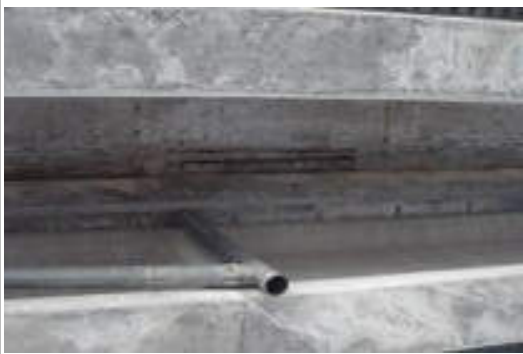
| 손상형태 | 9. 남천안IC1교 바닥판 철근노출 | 10. 가송교 바닥판 들뜸 |
|---|---|---|
| 손상형태 | 15. 반촌교 바닥판 박락 | 16. 공주JCT8교 바닥판 철근노출 |

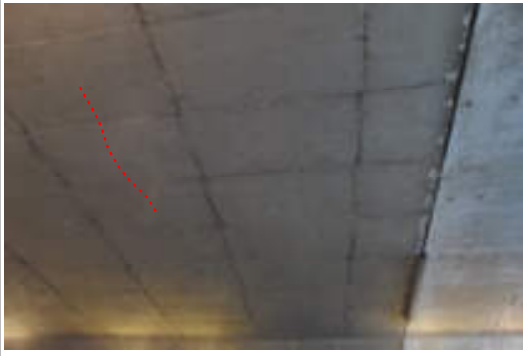
| 손상형태 | 1. 천안JCT1교 바닥판 균열 | 2. 천안JCT3교 교대 균열 |

| 번호 | 구조물명 | | 손상 위치 | 손상발생 이력 | 손상현황 | 조치사항 |
|---|---|---|---|---|---|---|
| 1 | 천안JCT<br>1교 | 바닥판 | · S2, S3, S5, S6 | 2015년 상반기<br>~2016년 하반기 | 균열 37.5m | 주입보수 |

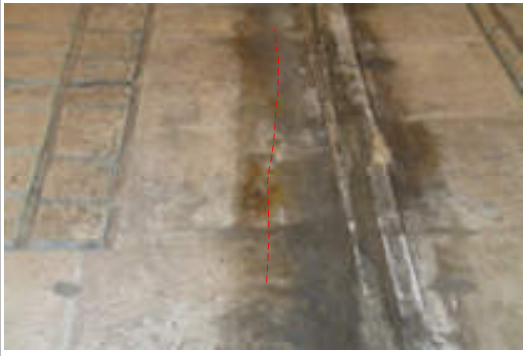
| 손상형태 | 1. 천안JCT1교 바닥판 균열 | 2. 천안JCT3교 교대 균열 |
|---|---|---|
| 손상형태 | 4. 천안JCT5교 균열 | 5. 천안JCT2교 교대 균열 |

| 번호 | 구조물명 | | 손상 위치 | 손상발생 이력 | 손상현황 | 조치사항 |
|---|---|---|---|---|---|---|
| 4 | 천안JCT5교 | | · A2 | 2015년 상반기 | 균열 1.5m | 주입보수 |

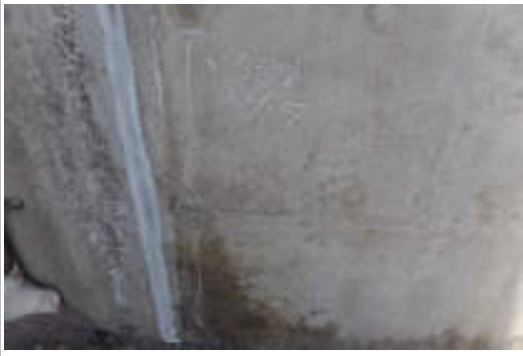
| 손상형태 | 1. 천안JCT1교 바닥판 균열 | 2. 천안JCT3교 교대 균열 |
|---|---|---|
| 손상형태 | 8. 삼성4교 옹벽 균열 | 9. 삼성3교 교대 균열 |

| 번호 | 구조물명 | | 손상 위치 | 손상발생 이력 | 손상현황 | 조치사항 |
|---|---|---|---|---|---|---|
| 8 | | 하부 | · A1 옹벽(논산) | 2017년 상반기 | 균열 1.5m | 주입보수 |

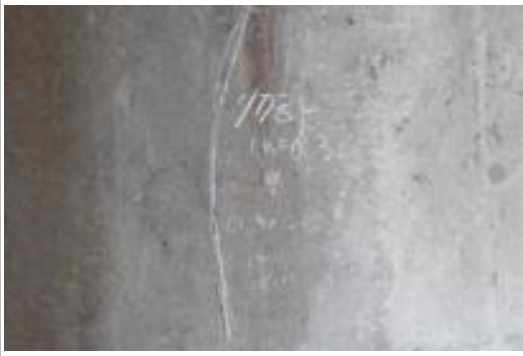
| 손상형태 | 1. 천안JCT1교 바닥판 균열 | 2. 천안JCT3교 교대 균열 |
|---|---|---|
| 손상형태 | 11. 삼성2교 교대 균열 | 12. 삼성1교 교대 균열 |

| 번호 | 구조물명 | | 손상 위치 | 손상발생 이력 | 손상현황 | 조치사항 |
|---|---|---|---|---|---|---|
| 11 | | 하부 | · A1, A2(천안)<br>· A1, A2(논산) | 2013년 상반기<br>~2017년 하반기 | 균열 12.20m | 주입보수 |

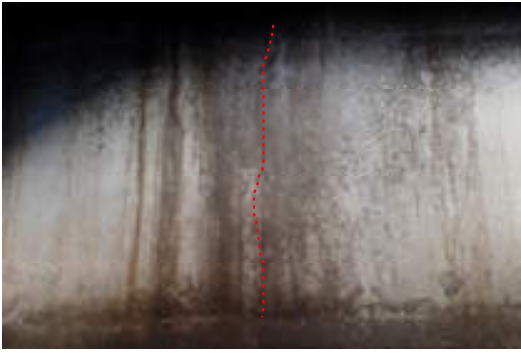
| 손상형태 | 16. 남천안IC교 교대 균열 | 18. 남천안IC1교 교대 균열 |

| 번호 | 구조물명 | | 손상 위치 | 손상발생 이력 | 손상현황 | 조치사항 |
|---|---|---|---|---|---|---|
| 16 | | 하부 | · A2(천안), A2(논산) | 2014년 하반기<br>2016년 하반기 | 균열 8.4m | 주입보수 |

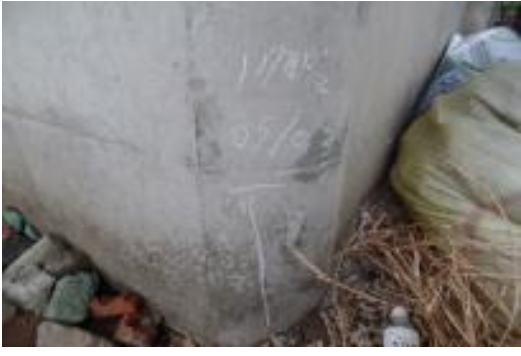
| 손상형태 | 16. 남천안IC교 교대 균열 | 18. 남천안IC1교 교대 균열 |
|---|---|---|
| 손상형태 | 19. 미죽교 교각 균열 | 21. 풍세교 거더 균열 |

| 번호 | 구조물명 | | 손상 위치 | 손상발생 이력 | 손상현황 | 조치사항 |
|---|---|---|---|---|---|---|
| 19 | 미죽교 | 하부 | · A1, A2, P2, P4(천안),<br>· A1, A2, P2(논산) | 2015년 상반기<br>2017년 하반기 | 균열 17.1m | 주입보수 |

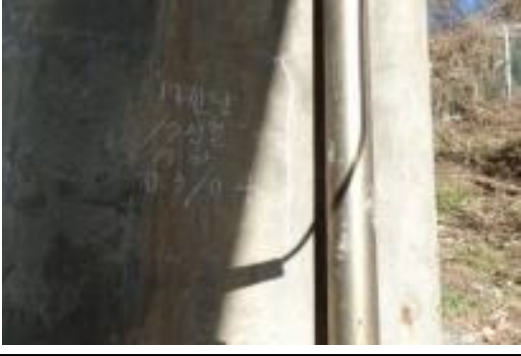
| 손상형태 | 16. 남천안IC교 교대 균열 | 18. 남천안IC1교 교대 균열 |
|---|---|---|
| 손상형태 | 22. 풍세교 교각 균열 | 24. 가송교 교대 균열 |

| 번호 | 구조물명 | | 손상 위치 | 손상발생 이력 | 손상현황 | 조치사항 |
|---|---|---|---|---|---|---|
| 22 | | 하부 | · A1, A2(천안)<br>· P4, P11(논산) | 2012년<br>2016년 하반기 | 균열 12.3m | 주입보수 |

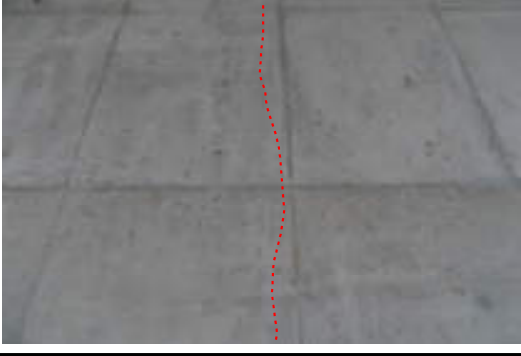
| 손상형태 | 16. 남천안IC교 교대 균열 | 18. 남천안IC1교 교대 균열 |
|---|---|---|
| 손상형태 | 26. 호정1교 교대 균열 | 27. 호정2교 바닥판 균열 |

| 번호 | 구조물명 | | 손상 위치 | 손상발생 이력 | 손상현황 | 조치사항 |
|---|---|---|---|---|---|---|
| 26 | 호정 1교 | 하부 | · A2(천안)<br>· A1,2(논산) | 2017년 하반기 | 균열 29.58m | 주입보수 |

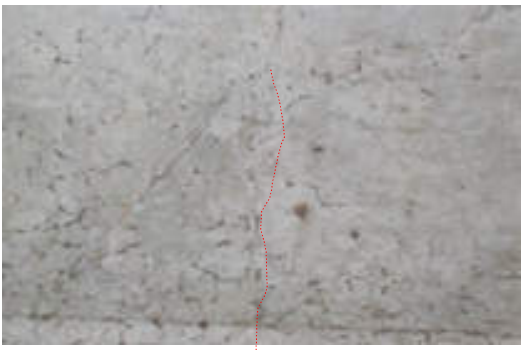
| 손상형태 | 29. 신흥교 바닥판 균열 | 31. 남풍세1교 교대 균열 |

| 번호 | 구조물명 | | 손상 위치 | 손상발생 이력 | 손상현황 | 조치사항 |
|---|---|---|---|---|---|---|
| 29 | 신흥교 | 바닥판 | · S1(천안)<br>· S1(논산) | 2015년 상반기 | 균열 5.0m | 주입보수 |

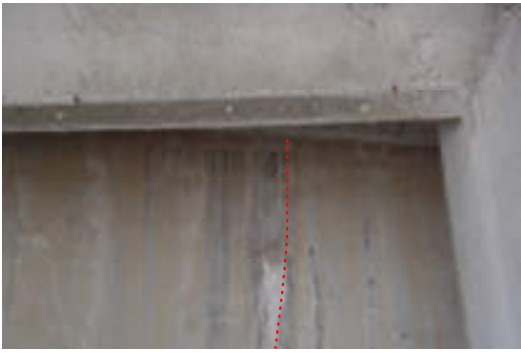
| 손상형태 | 29. 신흥교 바닥판 균열 | 31. 남풍세1교 교대 균열 |
|---|---|---|
| 손상형태 | 32. 남풍세1교 교대 균열 | 33. 무학천교 교대 균열 |

| 번호 | 구조물명 | | 손상 위치 | 손상발생 이력 | 손상현황 | 조치사항 |
|---|---|---|---|---|---|---|
| 32 | 남풍세IC2교 | | · A1 | 2014년 하반기 | 균열 6.5m | 주입보수 |

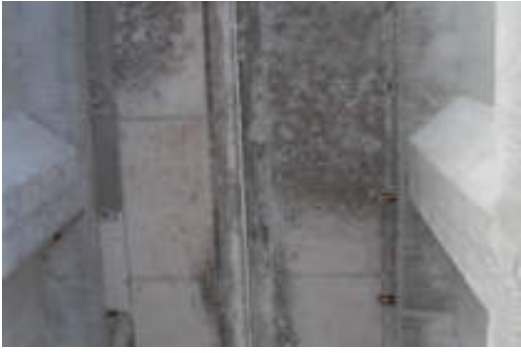
| 손상형태 | 29. 신흥교 바닥판 균열 | 31. 남풍세1교 교대 균열 |
|---|---|---|
| 손상형태 | 34. 무학교 바닥판 균열 | 36. 인풍교 바닥판 균열 |

| 번호 | 구조물명 | | 손상 위치 | 손상발생 이력 | 손상현황 | 조치사항 |
|---|---|---|---|---|---|---|
| 34 | 무학교 | 바닥판 | · S1(천안)<br>· S5(논산) | 2016년 상반기 | 균열 2.0m | 주입보수 |

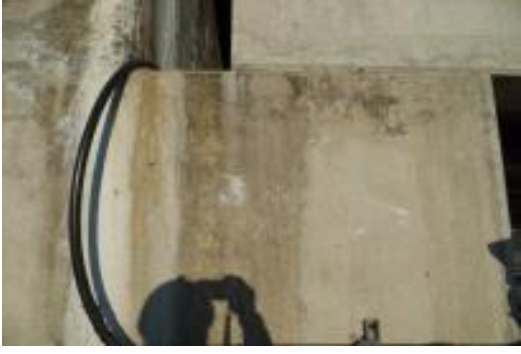
| 손상형태 | 29. 신흥교 바닥판 균열 | 31. 남풍세1교 교대 균열 |
|---|---|---|
| 손상형태 | 38. 인풍교 거더 균열 | 40. 정안1교 벽체 균열 |

| 번호 | 구조물명 | | 손상 위치 | 손상발생 이력 | 손상현황 | 조치사항 |
|---|---|---|---|---|---|---|
| 38 | | 하부 | · A1, P6,9, 11(논산) | 2014년 하반기<br>~2016년 하반기 | 균열 18.7m | 주입보수 |

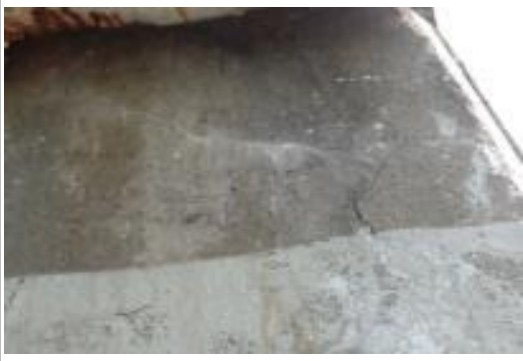
| 손상형태 | 42. 광정교 교대 균열 | 43. 내촌2교 바닥판 균열 |

| 번호 | 구조물명 | | 손상 위치 | 손상발생 이력 | 손상현황 | 조치사항 |
|---|---|---|---|---|---|---|
| 42 | | 하부 | · A1,A2( 천안)<br>· P2(논산) | 2013년 하반기<br>2017년 상반기 | 균열 4.7m | 주입보수 |

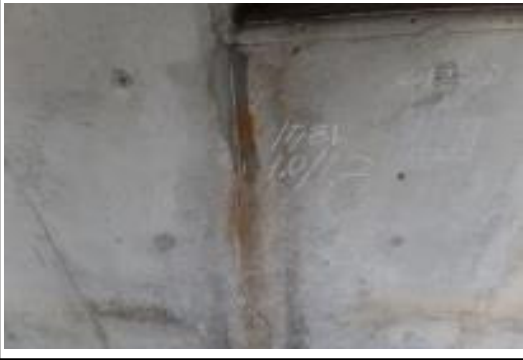
| 손상형태 | 42. 광정교 교대 균열 | 43. 내촌2교 바닥판 균열 |
|---|---|---|
| 손상형태 | 44. 내촌2교 교대 균열 | 45. 내촌1교 교대 균열 |

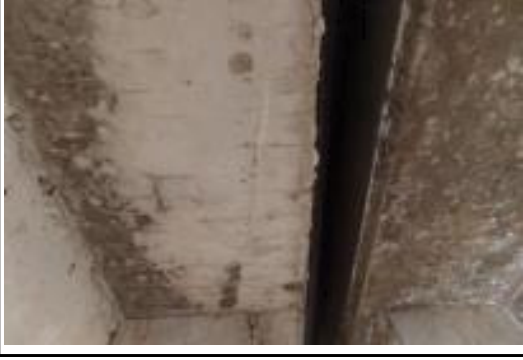
| 손상형태 | 42. 광정교 교대 균열 | 43. 내촌2교 바닥판 균열 |
|---|---|---|
| 손상형태 | 46. 운궁교 바닥판 균열 | 50. 전평교 교대 균열 |

| 번호 | 구조물명 | | 손상 위치 | 손상발생 이력 | 손상현황 | 조치사항 |
|---|---|---|---|---|---|---|
| 46 | 운궁교 | 바닥판 | · S2,3,4,5,7,9, 10,11, 14(천안)<br>· S1,2, 11, 13, 15(논산) | 2013년 상반기<br>~2015년 하반기 | 균열 55.0m | 주입보수 |

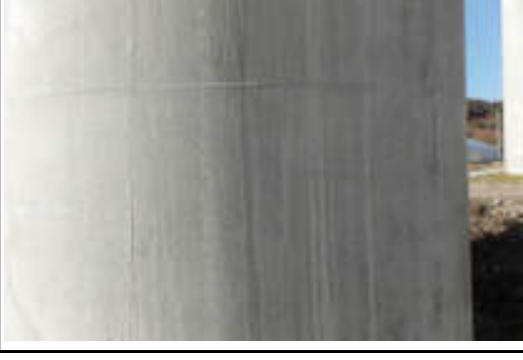
| 손상형태 | 42. 광정교 교대 균열 | 43. 내촌2교 바닥판 균열 |
|---|---|---|
| 손상형태 | 50. 전평교 교각 균열 | 52. 정안교 바닥판 균열 |

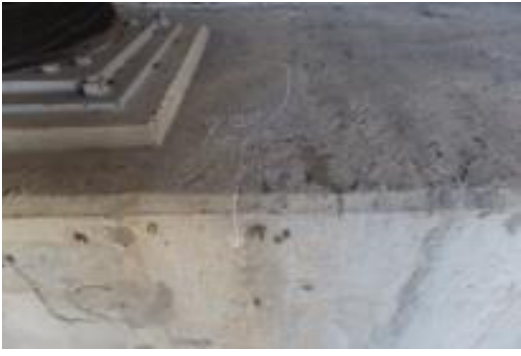
| 손상형태 | 54. 정안교 교대 균열 | 55. 상용교 거더 균열 |

| 번호 | 구조물명 | | 손상 위치 | 손상발생 이력 | 손상현황 | 조치사항 |
|---|---|---|---|---|---|---|
| 54 | | 하부 | · A2, P1,2,3,5,8, 12(천안)<br>· A2, P3,7,8(논산) | 2012년<br>~2016년 상반기 | 균열 21.9m | 주입보수 |

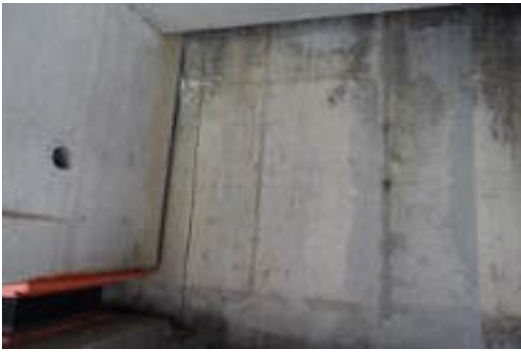
| 손상형태 | 54. 정안교 교대 균열 | 55. 상용교 거더 균열 |
|---|---|---|
| 손상형태 | 57. 상용교 교대 균열 | 62. 반촌교 교대 균열 |

| 번호 | 구조물명 | | 손상 위치 | 손상발생 이력 | 손상현황 | 조치사항 |
|---|---|---|---|---|---|---|
| 57 | | 하부 | · A1,2, P2,8,11,12(천안)<br>· A1,2, P1,2,4,8(논산) | 2013년 상반기<br>~2016년 상반기<br>2017년 하반기 | 균열 27.1m | 주입보수 |

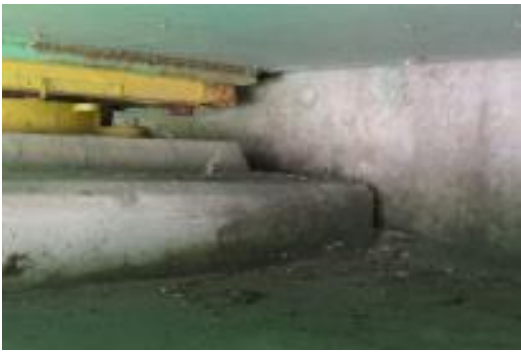
| 손상형태 | 54. 정안교 교대 균열 | 55. 상용교 거더 균열 |
|---|---|---|
| 손상형태 | 65. 공주JCT5교 교량받침 균열 | 66. 공주JCT8교 교대 균열 |

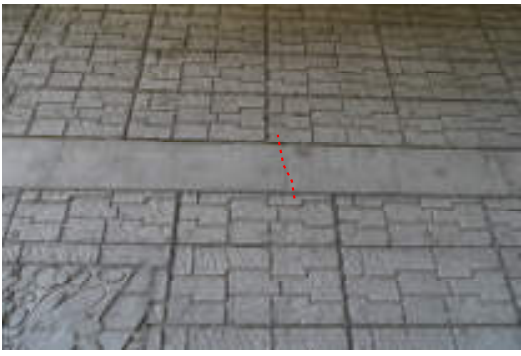
| 손상형태 | 54. 정안교 교대 균열 | 55. 상용교 거더 균열 |
|---|---|---|
| 손상형태 | 67. 황고개교 교대 균열 | 68. 공주JCT6교 교대 균열 |

| 번호 | 구조물명 | | 손상 위치 | 손상발생 이력 | 손상현황 | 조치사항 |
|---|---|---|---|---|---|---|
| 67 | 황고개교 | | · A1(논산) | 2014년 상반기 | 균열 0.4m | 주입보수 |

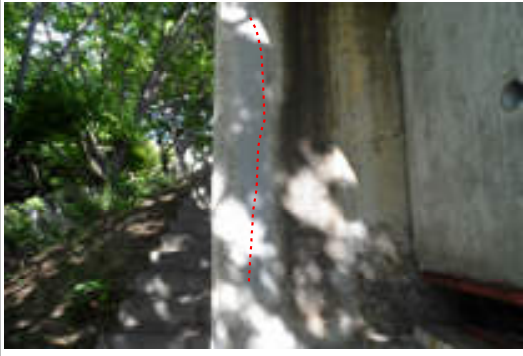
| 손상형태 | 69. 공주JCT9교 교대 균열 | 70. 공주JCT7교 바닥판 균열 |

| 번호 | 구조물명 | | 손상 위치 | 손상발생 이력 | 손상현황 | 조치사항 |
|---|---|---|---|---|---|---|
| 69 | 공주JCT9교 | | · A1 | 2017년 상반기 | 균열 1.5m | 주입보수 |

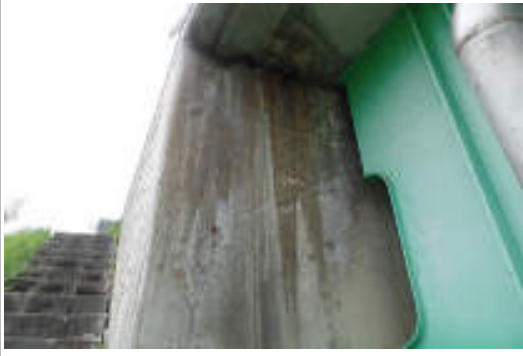
| 손상형태 | 71. 공주JCT7교 교대 균열 |

| 번호 | 구조물명 | | 손상 위치 | 손상발생 이력 | 손상현황 | 조치사항 |
|---|---|---|---|---|---|---|
| 71 | | 하부 | · A1 | 2013년 상반기 | 균열 0.8m | 주입보수 |

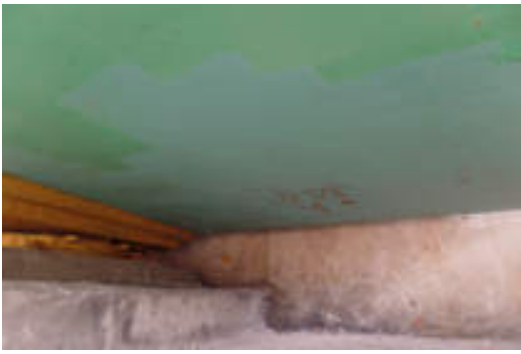
| 손상형태 | 1. 천안JCT3교 거더외부 부식 | 2. 천안JCT3교 거더외부 도장박리 |

| 번호 | 구조물명 | | 손상 위치 | 손상발생 이력 | 손상현황 | 조치사항 |
|---|---|---|---|---|---|---|
| 1 | 천안JCT<br>3교 | 거더<br>외부 | · S1,3 | 2013년 하반기<br>~ 2016년 하반기<br>2017년 하반기 | 부식 3.47㎡ | 재도장 |

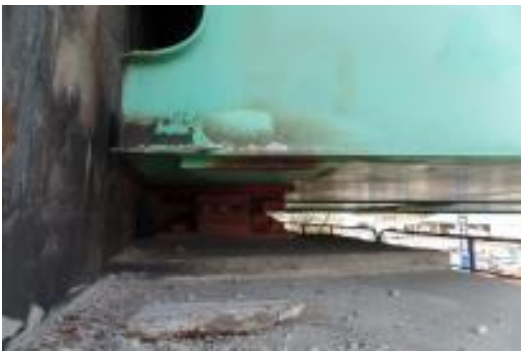
| 손상형태 | 1. 천안JCT3교 거더외부 부식 | 2. 천안JCT3교 거더외부 도장박리 |
|---|---|---|
| 손상형태 | 10. 삼성3교 거더외부 부식 | 12. 삼성3교 거더내부 부식 |

| 번호 | 구조물명 | | 손상 위치 | 손상발생 이력 | 손상현황 | 조치사항 |
|---|---|---|---|---|---|---|
| 10 | 삼성<br>3교 | 거더<br>외부 | · G1,2(천안)<br>· G3,4(논산) | 2014년 상반기<br>~2016 상반기<br>2017년 하반기 | 부식 2.97㎡ | 재도장 |

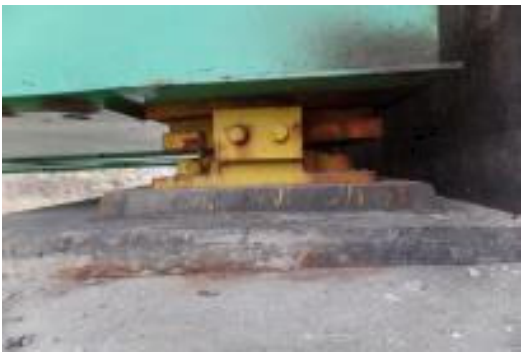
| 손상형태 | 1. 천안JCT3교 거더외부 부식 | 2. 천안JCT3교 거더외부 도장박리 |
|---|---|---|
| 손상형태 | 20. 삼성2교 교량받침 본체부식 | 21. 삼성1교 교량받침 본체부식 |

| 번호 | 구조물명 | | 손상 위치 | 손상발생 이력 | 손상현황 | 조치사항 |
|---|---|---|---|---|---|---|
| 20 | | 교량<br>받침 | · A1(천안)<br>· A1,2(논산) | 2013년 상반기<br>~ 2016년 상반기 | 본체부식 3개소 | 재도장 |

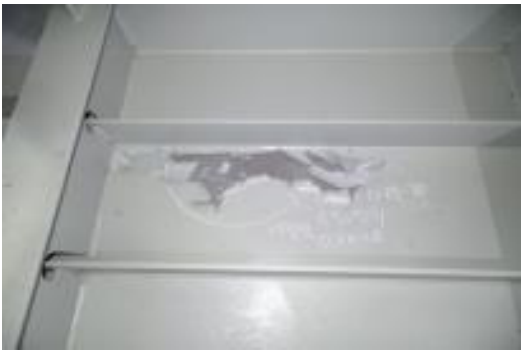
| 손상형태 | 50. 광정교 거더내부 도장박리 | 56. 내촌2교 교량받침 본체부식 |

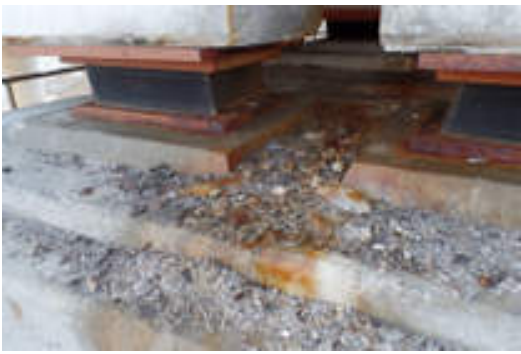
| 손상형태 | 50. 광정교 거더내부 도장박리 | 56. 내촌2교 교량받침 본체부식 |
|---|---|---|
| 손상형태 | 58. 전평교 교량받침 본체부식 | 59. 상용교 교량받침 본체부식 |

| 번호 | 구조물명 | | 손상 위치 | 손상발생 이력 | 손상현황 | 조치사항 |
|---|---|---|---|---|---|---|
| 58 | 전평교 | 교량 받침 | · A1,2 P5,12(천안)<br>· A1,2 P4,13,16(논산) | 2014년 하반기<br>~ 2016년 상반기<br>2017년 상반기 | 본체부식 41개소 | 재도장 |

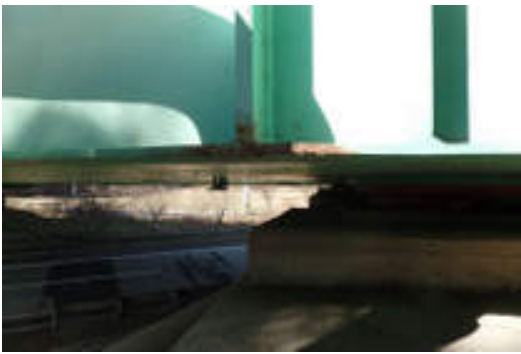
| 손상형태 | 50. 광정교 거더내부 도장박리 | 56. 내촌2교 교량받침 본체부식 |
|---|---|---|
| 손상형태 | 62. 공주JCT5교 거더외부 부식 | 64. 공주JCT5교 거더외부 부식 |

| 번호 | 구조물명 | | 손상 위치 | 손상발생 이력 | 손상현황 | 조치사항 |
|---|---|---|---|---|---|---|
| 62 | 공주JCT 5교 | 거더 외부 | · S1-(G1,2)(천안)<br>· S1-(G3,4)(논산) | 2014년 상반기<br>~ 2016년 상반기<br>2017년 하반기 | 부식 0.90㎡ | 재도장 |
