논산천안고속도로 구조물 외관조사망도

# 오룡교

2017. 12

천안논산고속도로(주)

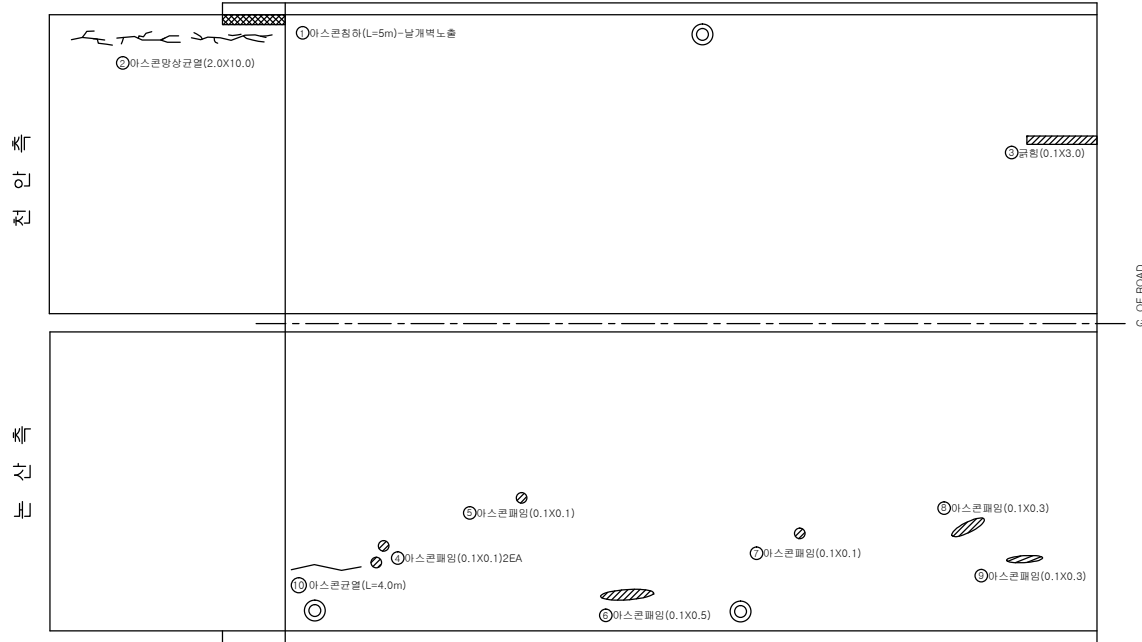
| 번호 | 신/구 | 방향 | 손상내용 | 손상현황 | | | | | | 비고 |
|---|---|---|---|---|---|---|---|---|---|---|
| 1 | 구 | 천안 | 아스콘침하 | - | - | 5.00 | 5.00 | m | 1 | |
| 2 | 구 | 천안 | 아스콘 망상균열 | - | 2.00 | 10.00 | 20.00 | m <sup>2</sup> | 1 | |
| 3 | 신 | 천안 | 아스콘 균열 | - | 0.1 | 3.00 | 0.30 | m <sup>2</sup> | 1 | |
| 10 | 구 | 논산 | 아스콘균열 | - | - | 4.00 | 4.00 | m | 1 | |

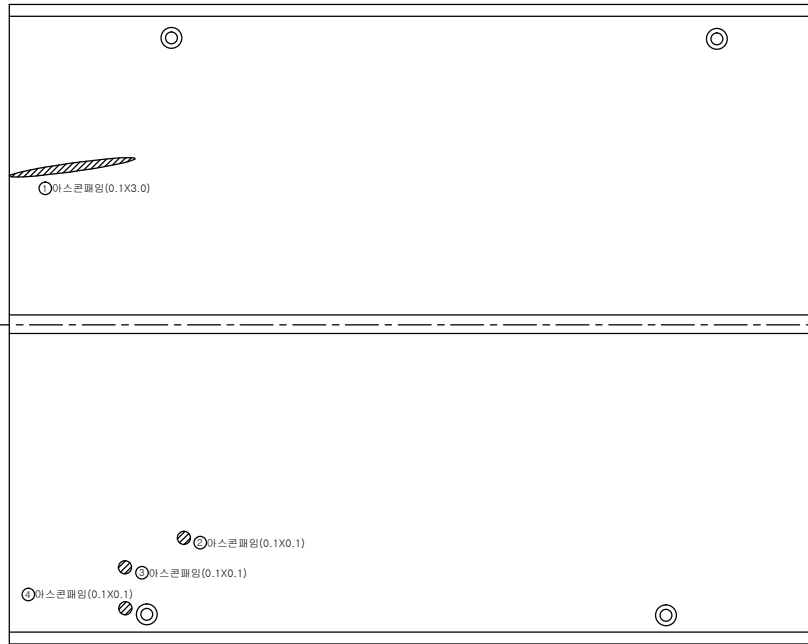
| 번호 | 신/구 | 방향 | 손상내용 | 손상현황 | | | | | | 비고 |
|---|---|---|---|---|---|---|---|---|---|---|
| 1 | 신 | 천안 | 아스콘패임 | - | 0.1 | 3.00 | 3.00 | ㎡ | 1 | |
| 2 | 구 | 논산 | 아스콘패임 | - | 0.1 | 0.10 | 0.01 | ㎡ | 1 | |

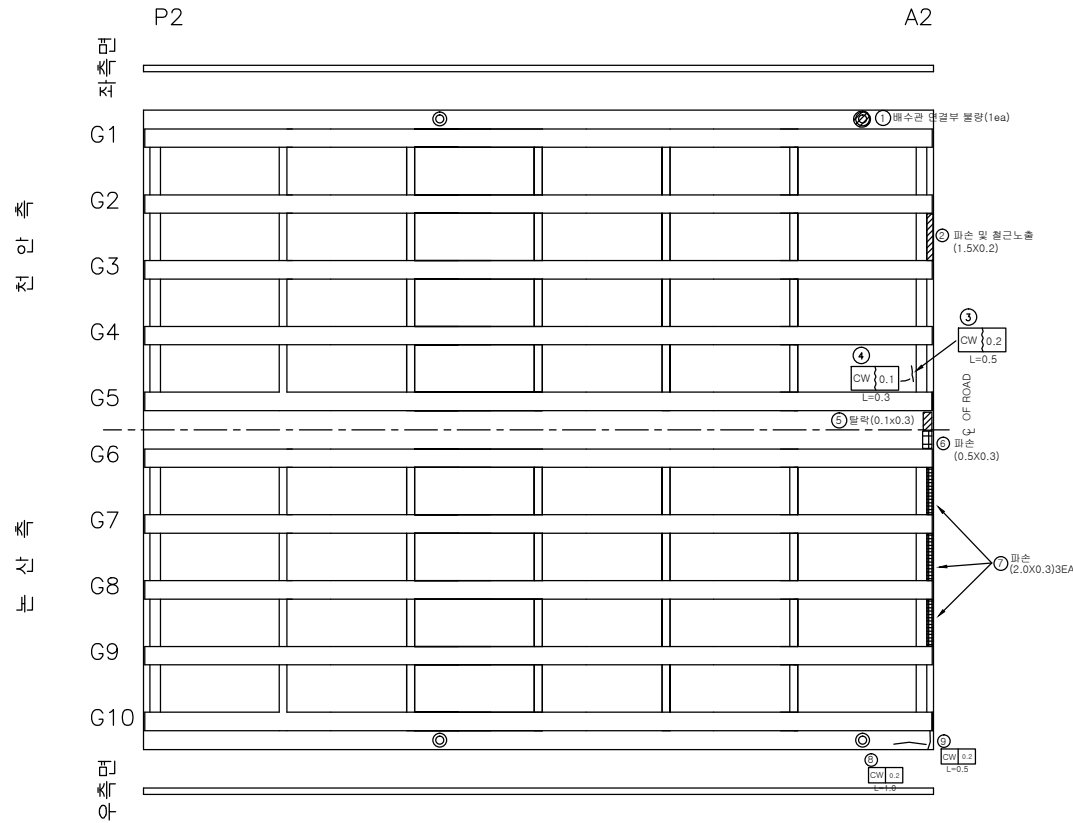
| 번호 | 신/구 | 방향 | 손상내용 | 손상현황 | | | | | 비고 |
|---|---|---|---|---|---|---|---|---|---|
| 1 | 구 | 천안 | 균열 | 0.1 | - | 0.30 | 0.30 | m | 1 |
| 3 | 구 | 천안 | 균열 | 0.2 | - | 0.50 | 0.50 | m | 1 |
| 8 | 구 | 논산 | 균열 | 0.2 | - | 1.00 | 1.00 | m | 1 |

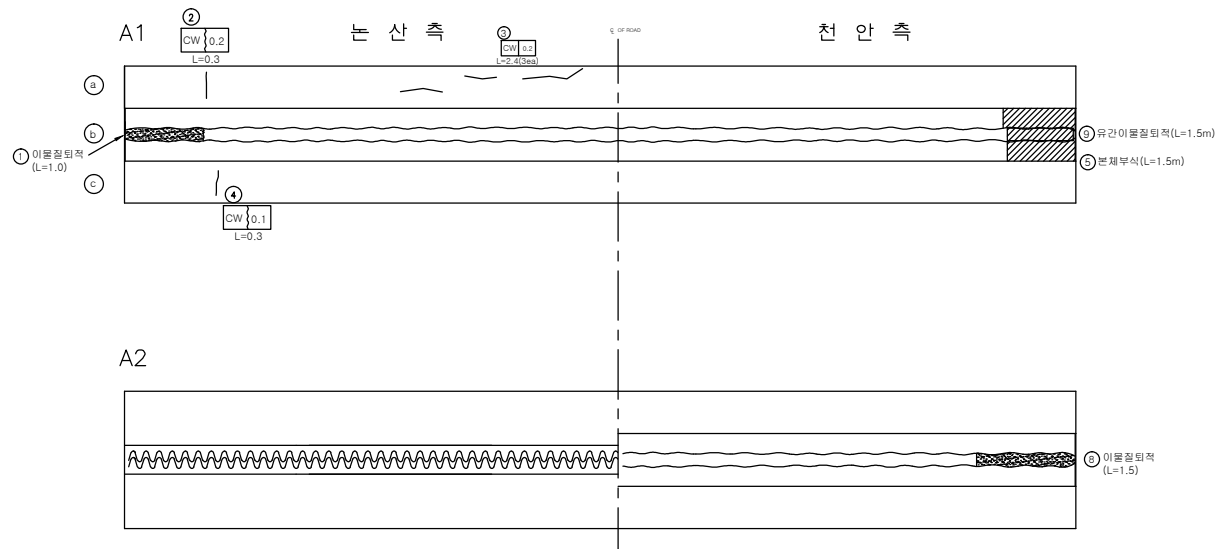
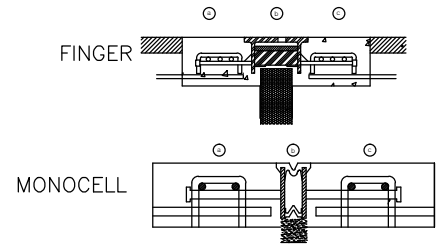
| 번호 | 신/구 | 방향 | 손상내용 | 손상현황 | | | | | 비고 |
|---|---|---|---|---|---|---|---|---|---|
| 2 | 구 | 천안 | 후타재 균열 | 0.2 | - | 0.30 | 0.30 | m | 1 |
| 3 | 구 | 천안 | 후타재 균열 | 0.2 | - | 0.80 | 2.40 | m | 3 |
| 5 | 구 | 천안 | 본체부식 | - | - | 1.50 | 1.50 | m | 1 |

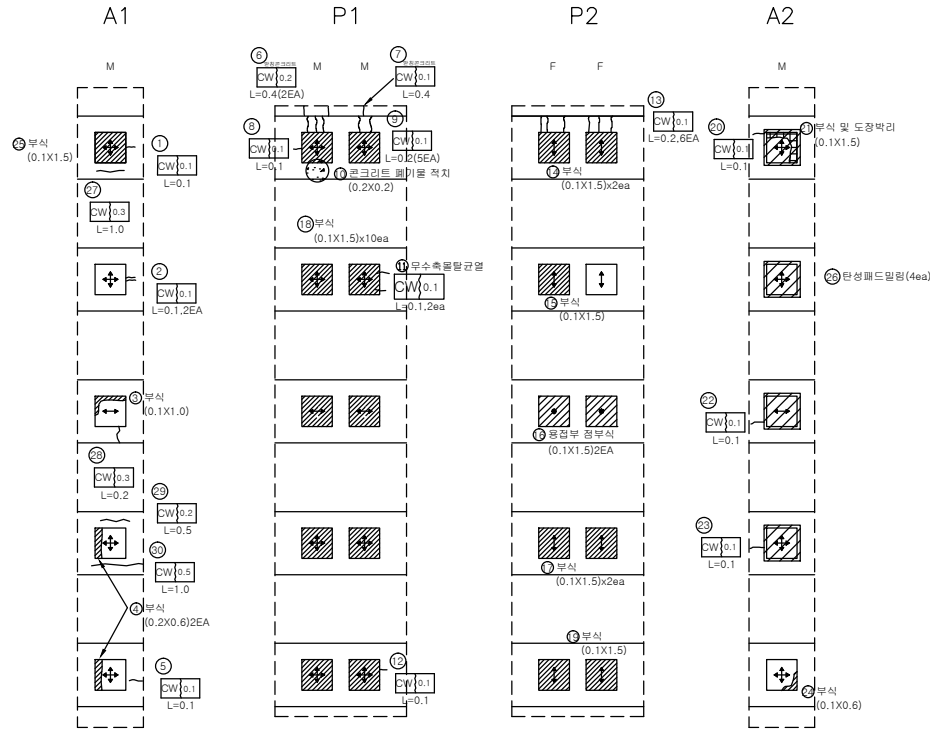
## 천안측

| 번호 | 신/구 | 방향 | 손상내용 | 손상현황 | | | | | 비고 |
|---|---|---|---|---|---|---|---|---|---|
| 3 | 구 | 천안 | 받침 부식 | - | 0.1 | 1.00 | 0.10 | m | 1 |
| 6 | 구 | 천안 | 받침콘크리트 균열 | 0.2 | - | 0.40 | 0.80 | m | 2 |
| 27 | 구 | 천안 | 받침콘크리트 균열 | 0.3 | - | 1.00 | 1.00 | m | 1 보수필요 |
| 28 | 구 | 천안 | 받침물상 균열 | 0.3 | - | 0.20 | 0.20 | m | 1 보수필요 |
| 30 | 구 | 천안 | 받침콘크리트 균열 | 0.5 | - | 1.00 | 1.00 | m | 1 보수필요 |

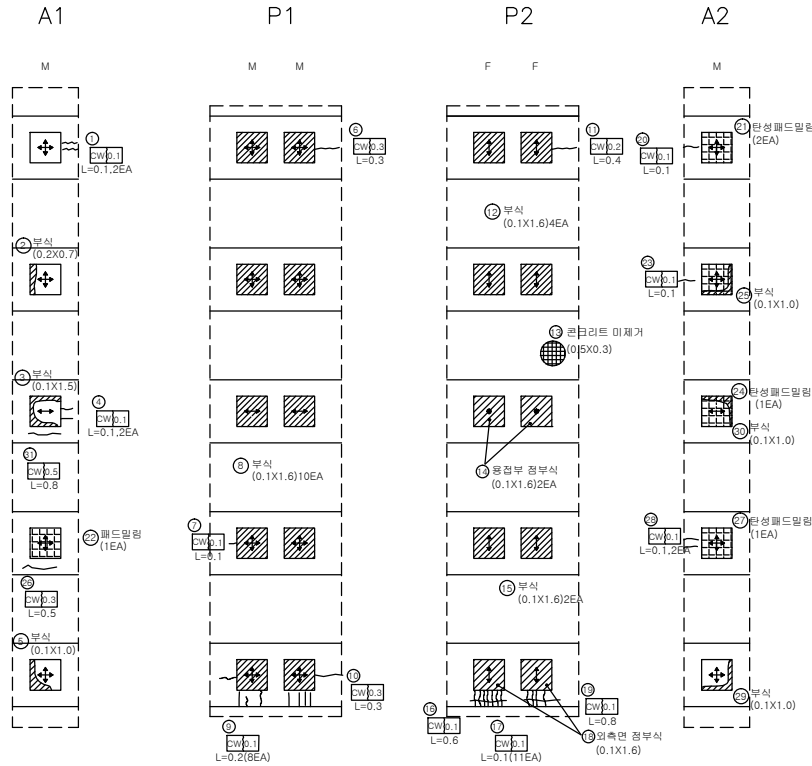
## 본 산 측

| 번호 | 신/구 | 방향 | 손상내용 | 손상현황 | | | | | 비고 |
|---|---|---|---|---|---|---|---|---|---|
| 6 | 구 | 노선 | 받침콘크리트 균열 | 0.3 | - | 0.30 | 0.30 | m | 1 보수필요 |
| 10 | 구 | 노선 | 받침콘크리트 균열 | 0.3 | - | 0.30 | 0.30 | m | 1 보수필요 |
| 26 | 구 | 노선 | 받침물상 균열 | 0.3 | - | 0.50 | 0.50 | m | 1 보수필요 |
| 31 | 구 | 노선 | 받침물상 균열 | 0.5 | - | 0.80 | 0.80 | m | 1 보수필요 |

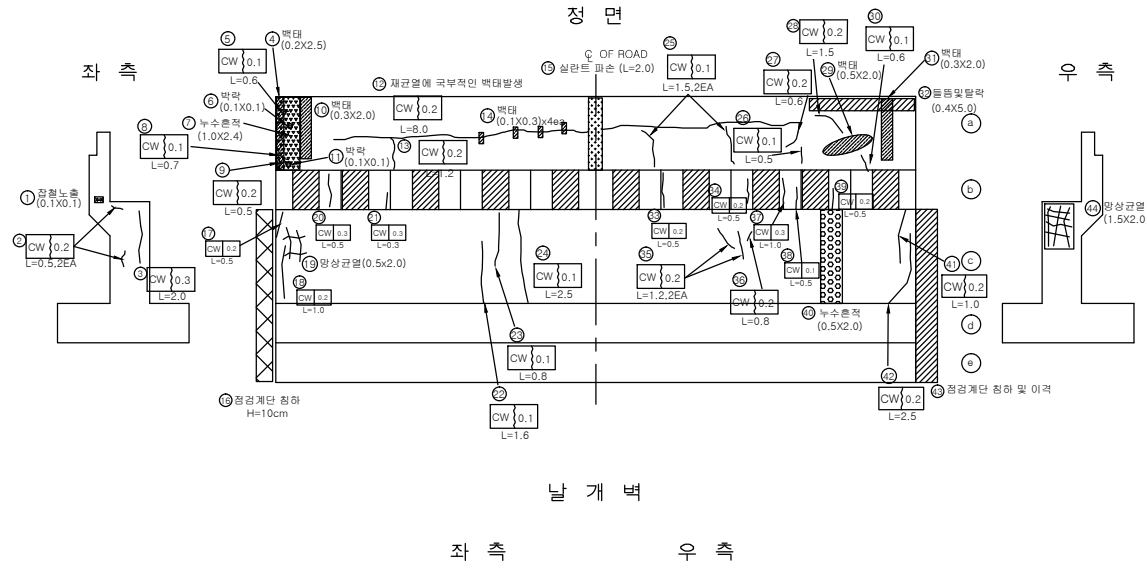
# 교 대 (A1)

| 번호 | 신/구 | 방향 | 손상내용 | 손상현황 | | | | | 비고 |
|---|---|---|---|---|---|---|---|---|---|
| 3 | 구 | 남향 | 균열 | 0.3 | - | 2.00 | 2.00 | m | 1 |
| 7 | 구 | 남향 | 누수흔적 | - | 1.0 | 2.40 | 2.40 | m | 1 |
| 12 | 구 | 남향 | 균열 | 0.2 | - | 8.00 | 8.00 | m | 1 |
| 40 | 구 | 천안 | 누수흔적 | - | 0.5 | 2.00 | 1.00 | m | 1 |

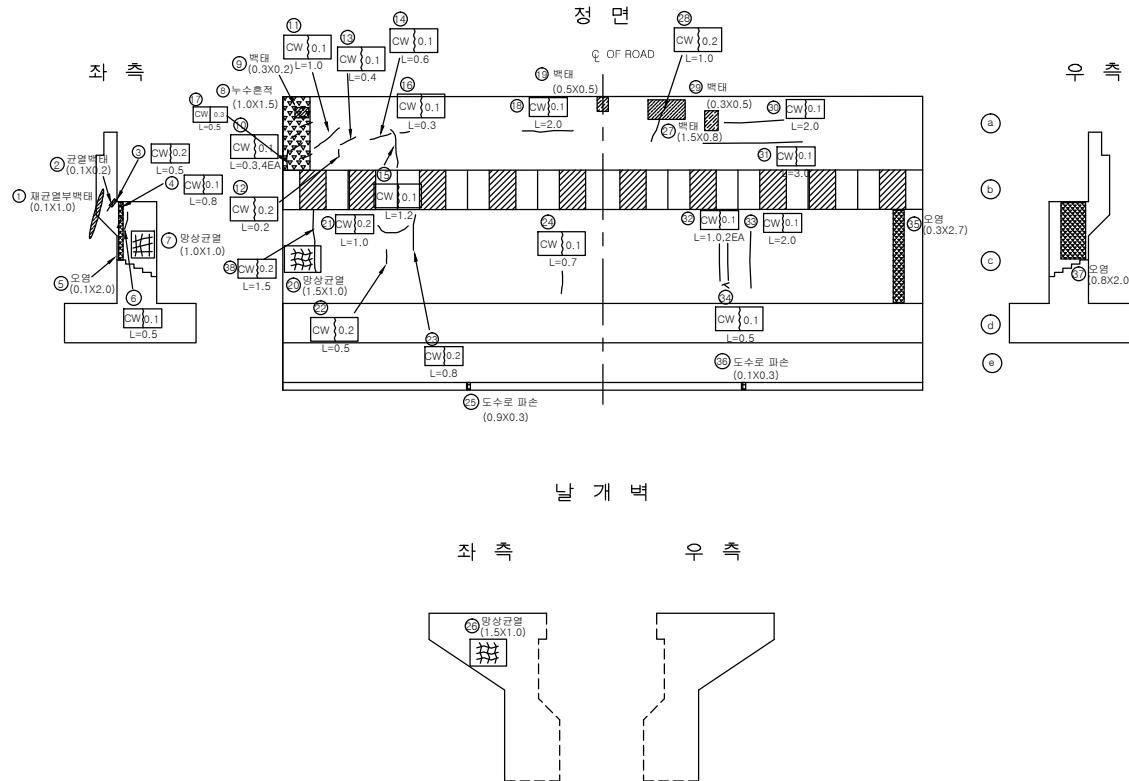
# 교 대 (A2)

| 번호 | 신/구 | 방향 | 손상내용 | 손상현황 | | | | | | 비고 |
|---|---|---|---|---|---|---|---|---|---|---|
| 1 | 구 | 천안 | 균열백태 | - | 0.1 | 1.00 | 0.10 | ㎡ | 1 | 보수부 |
| 7 | 구 | 천안 | 망상균열 | - | 1.0 | 1.00 | 1.00 | ㎡ | 1 | |
| 8 | 구 | 천안 | 누수흔적 | - | 1.0 | 1.50 | 1.50 | ㎡ | 1 | |

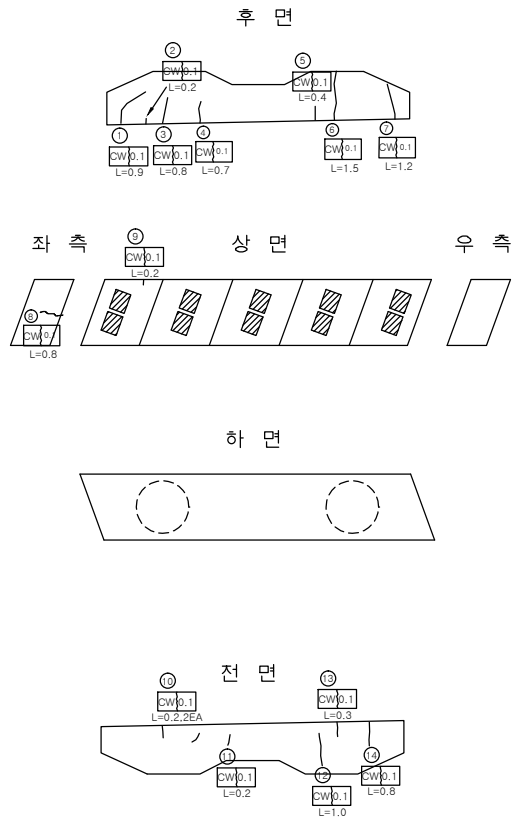
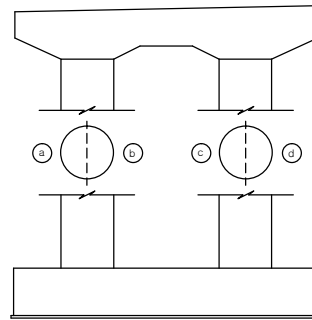
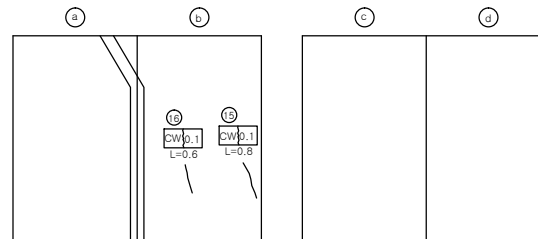
| 번호 | 신/구 | 방향 | 손상내용 | 손상현황 | | | | | | 비고 |
|---|---|---|---|---|---|---|---|---|---|---|
| 1 | 구 | 천안 | 균열 | 0.1 | - | 0.90 | 0.90 | m | 1 | |
| 6 | 구 | 천안 | 균열 | 0.1 | - | 1.50 | 1.50 | m | 1 | |

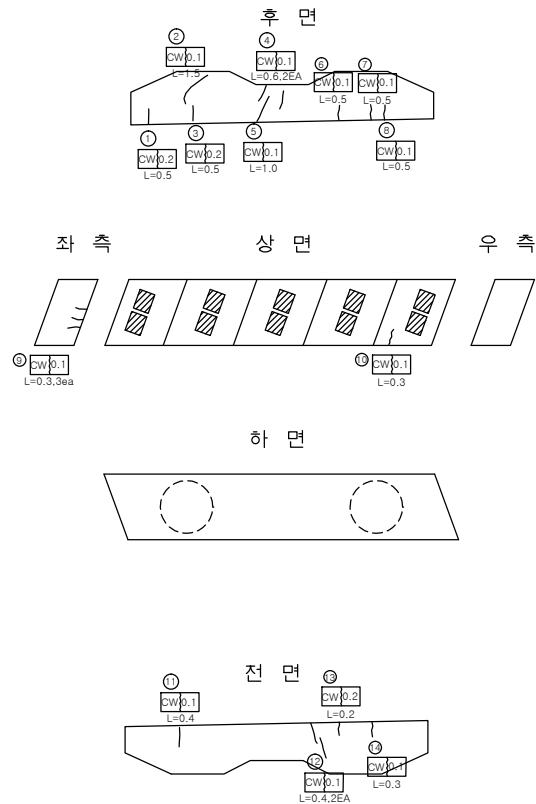
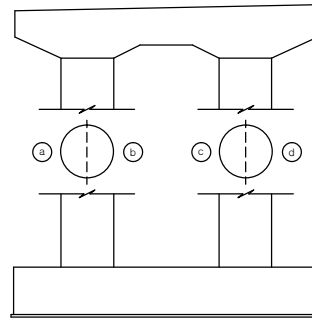
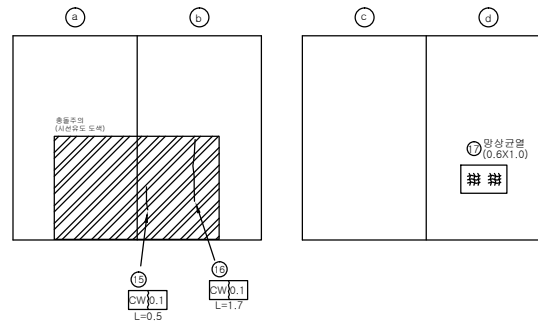
# 교 각 (P2)

| 번호 | 신/구 | 방향 | 손상내용 | 손상현황 | | | | | 비고 |
|---|---|---|---|---|---|---|---|---|---|
| 1 | 구 | 천안 | 균열 | 0.2 | - | 0.50 | 0.50 | m | 1 |
| 17 | 구 | 천안 | 망상균열 | - | 0.6 | 1.00 | 0.60 | m | 1 |

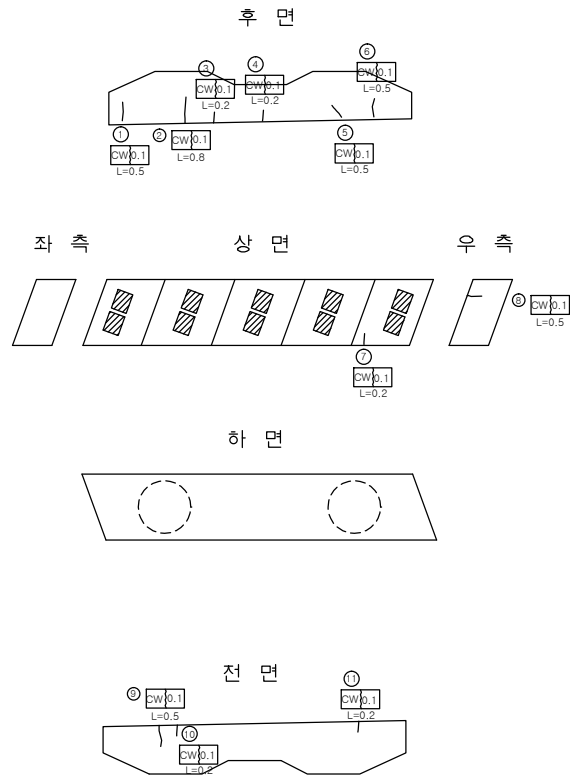
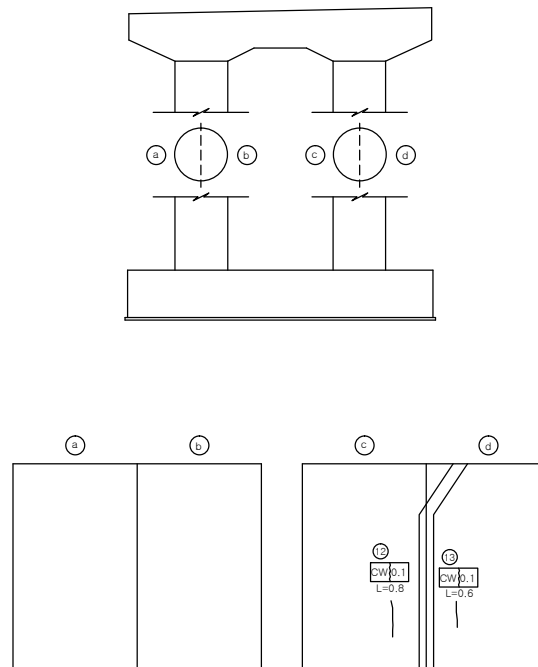
# 교 각 (P1)

| 번호 | 신/구 | 방향 | 손상내용 | 손상현황 | | | | | 비고 |
|---|---|---|---|---|---|---|---|---|---|
| 1 | 구 | 본선 | 균열 | 0.1 | - | 0.50 | 0.50 | m | 1 |
| 2 | 구 | 본선 | 균열 | 0.1 | - | 0.80 | 0.80 | m | 1 |

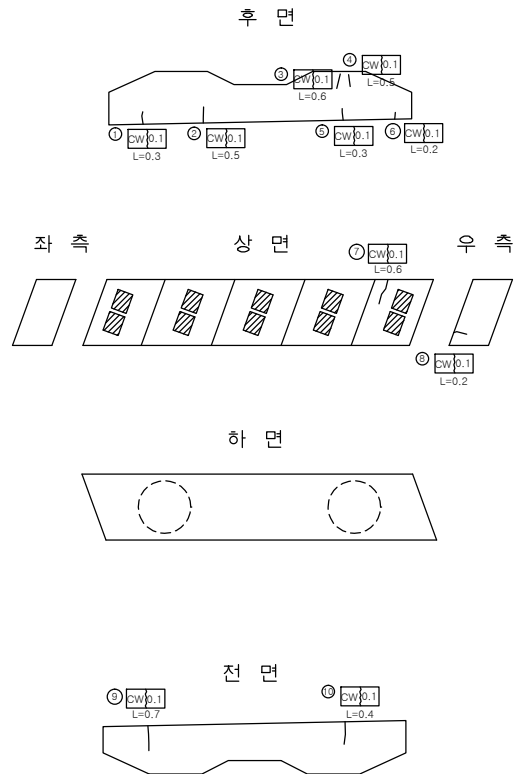
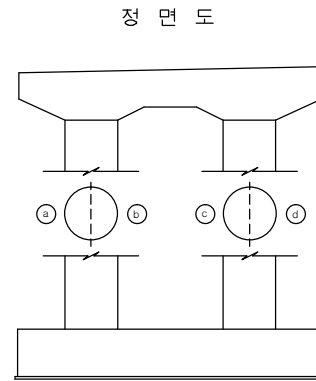
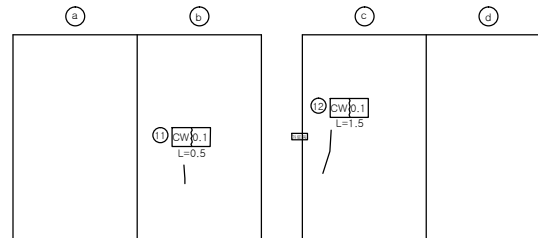
| 번호 | 신/구 | 방향 | 손상내용 | 손상현황 | | | | | 비고 |
|---|---|---|---|---|---|---|---|---|---|
| 1 | 구 | 본선 | 균열 | 0.1 | - | 0.30 | 0.30 | m | 1 |
| 12 | 구 | 본선 | 균열 | 0.1 | - | 1.50 | 1.50 | m | 1 |
