논산천안고속도로 구조물 외관조사망도

# 연무 I / C3교

2017. 12

천안논산고속도로(주)

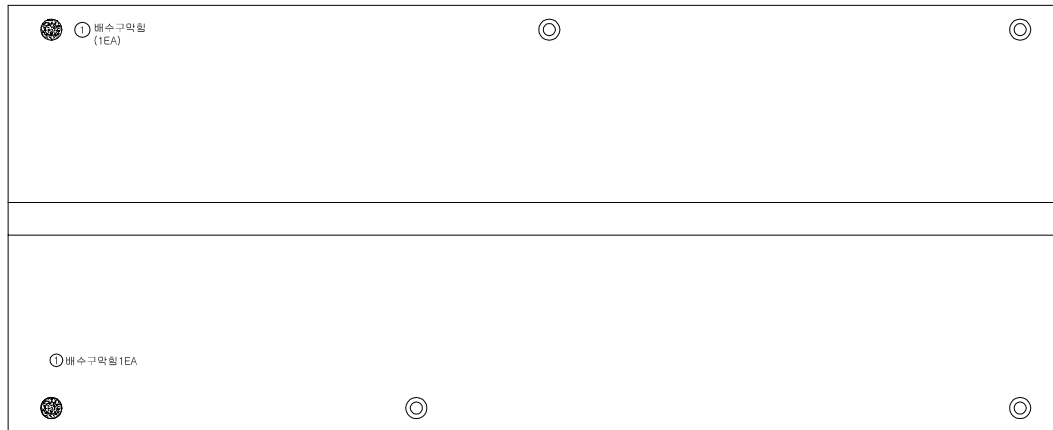
# 교면포장

| 번호 | 신/구 | 방향 | 손상내용 | 손상현황 | | | | | | 비고 |
|---|---|---|---|---|---|---|---|---|---|---|
| 1 | 구 | - | 배수구막힘 | - | - | - | 1 | ea | 1 | |
| 2 | 신 | - | 배수구막힘 | - | - | - | 1 | ea | 3 | |

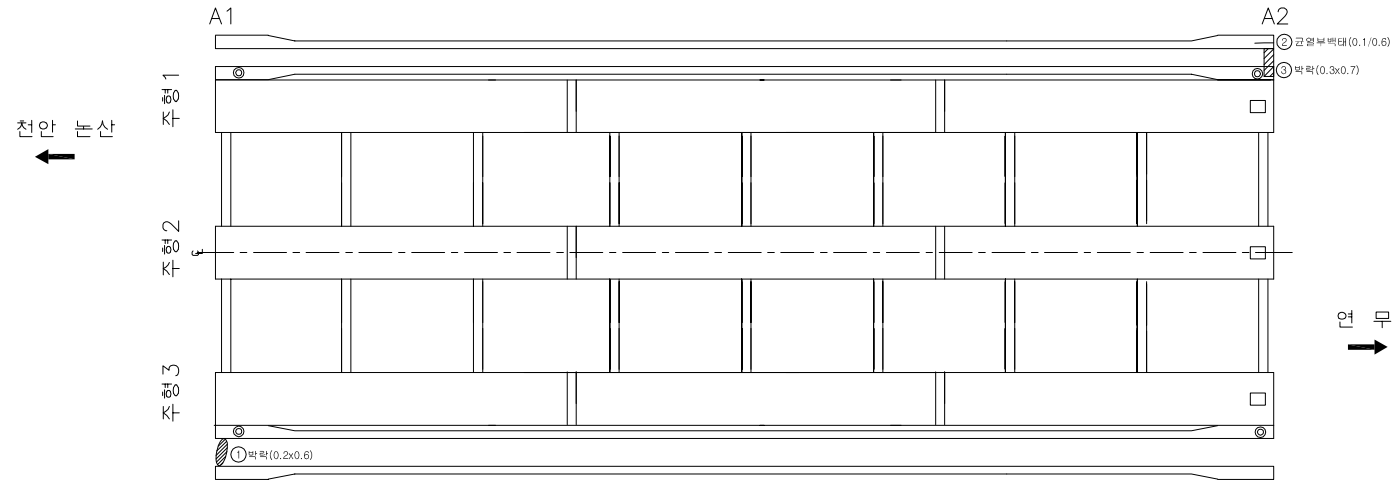
# 바닥판

| 번호 | 신/구 | 방향 | 손상내용 | 손상현황 | | | | | | 비고 |
|---|---|---|---|---|---|---|---|---|---|---|
| 1 | 구 | - | 박판 | - | 0.2 | 0.60 | 0.12 | m | 1 | |
| 2 | 구 | - | 균열부벽대 | 0.1 | - | 0.60 | 0.60 | m | 1 | |
| 3 | 구 | - | 박판 | - | 0.3 | 0.70 | 0.21 | m | 1 | |

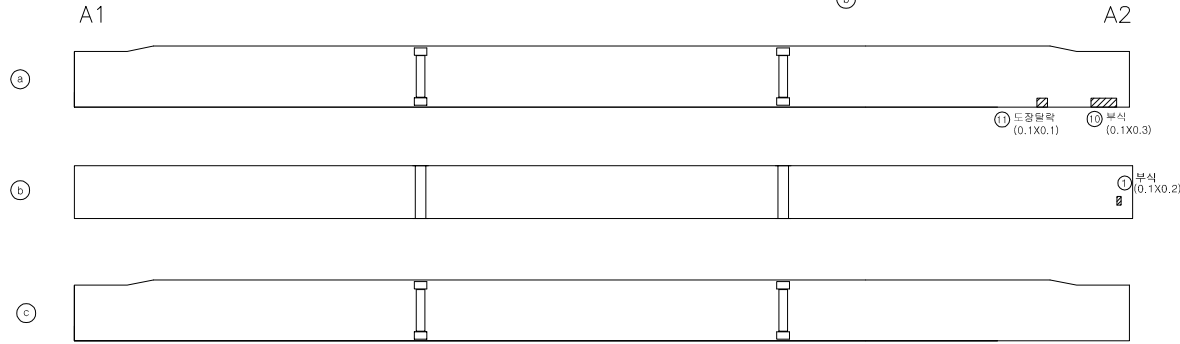
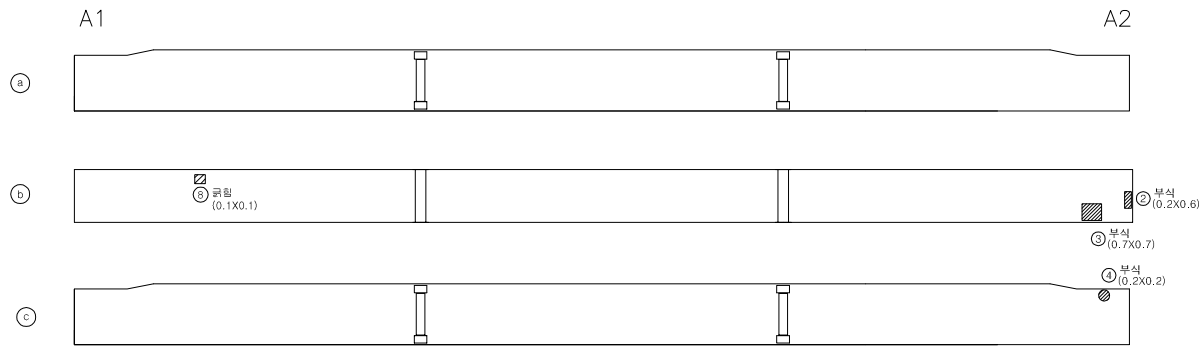
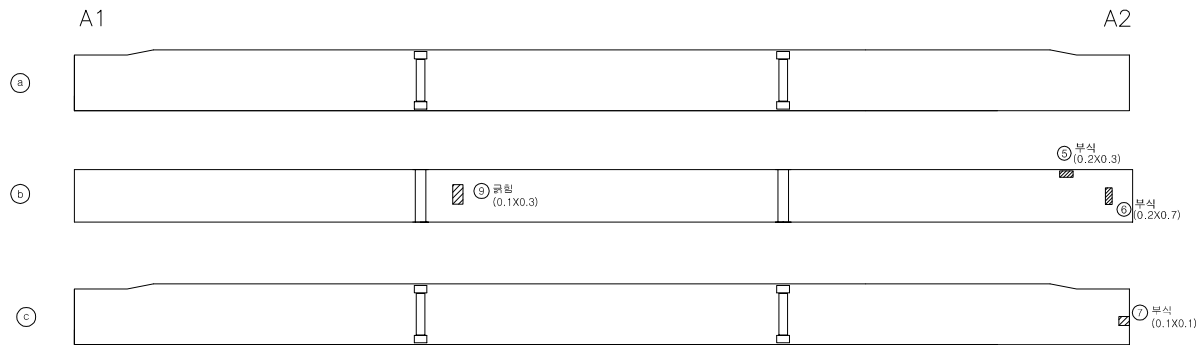
# 주 형 (외부)

| 번호 | 신/구 | 방향 | 손상내용 | 손상현황 | | | | | | 비고 |
|---|---|---|---|---|---|---|---|---|---|---|
| 1 | 구 | - | 부식 | - | 0.1 | 0.20 | 0.02 | m | 1 | |
| 2 | 구 | - | 부식 | - | 0.2 | 0.60 | 0.12 | m | 1 | |
| 3 | 구 | - | 부식 | - | 0.7 | 0.70 | 0.49 | m | 1 | |
| 4 | 구 | - | 부식 | - | 0.2 | 0.20 | 0.04 | m | 1 | |
| 5 | 구 | - | 부식 | - | 0.2 | 0.30 | 0.06 | m | 1 | |
| 6 | 구 | - | 부식 | - | 0.2 | 0.70 | 0.14 | m | 1 | |
| 7 | 구 | - | 부식 | - | 0.1 | 0.10 | 0.01 | m | 1 | |
| 8 | 구 | - | 균열 | - | 0.1 | 0.10 | 0.01 | m | 1 | |
| 9 | 구 | - | 균열 | - | 0.1 | 0.30 | 0.03 | m | 1 | |
| 10 | 구 | - | 부식 | - | 0.1 | 0.30 | 0.03 | m | 1 | |
| 11 | 구 | - | 도장철락 | - | 0.1 | 0.10 | 0.01 | m | 1 | |

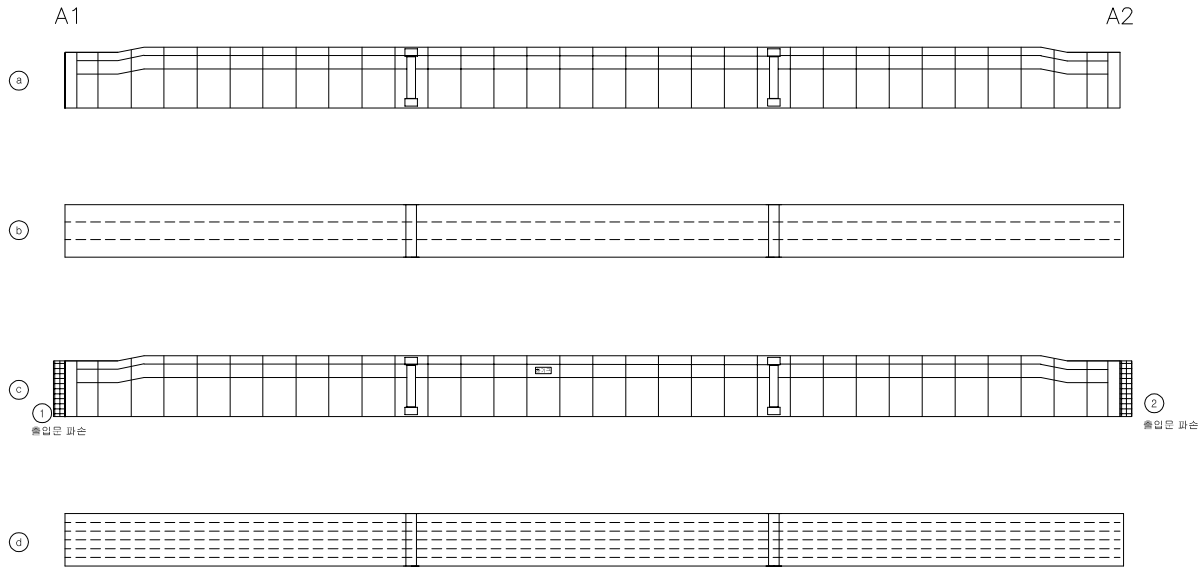
1  
층  
상  
자

| 번호 | 신/구 | 방향 | 손상내용 | 손상현황 | | | | | | 비고 |
|---|---|---|---|---|---|---|---|---|---|---|
| 1 | 구 | - | 출입문 파손 | - | - | - | 1 | ea | 1 | |
| 2 | 구 | - | 출입문 파손 | - | - | - | 1 | ea | 1 | |

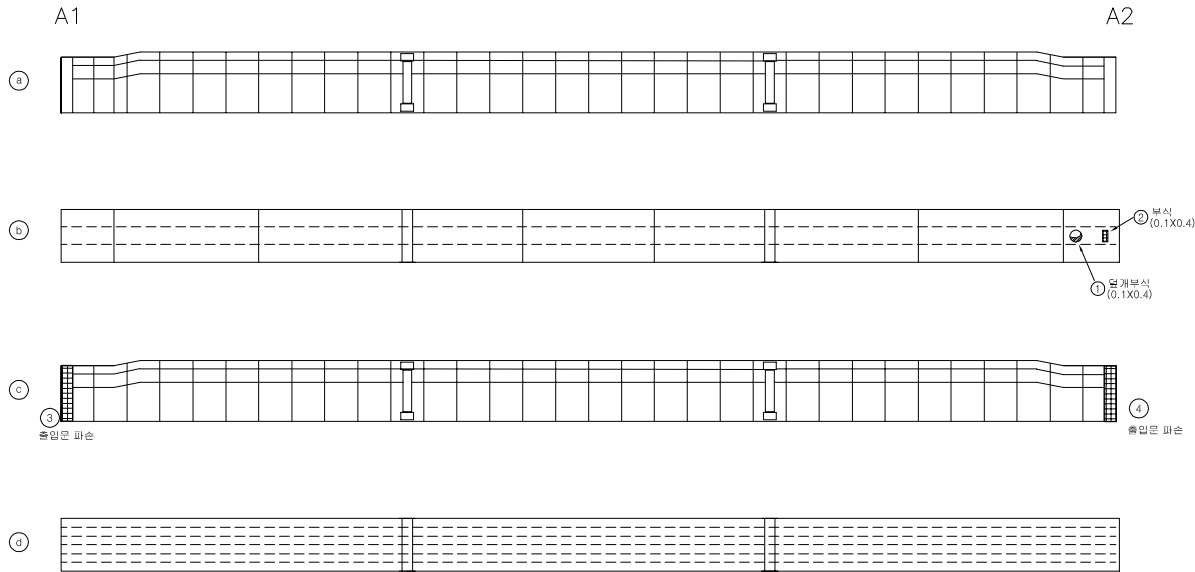
주 형 2

| 번호 | 신/구 | 방향 | 손상내용 | 손상현황 | | | | | | 비고 |
|---|---|---|---|---|---|---|---|---|---|---|
| 1 | 구 | - | 부식 | - | 0.1 | 0.40 | 0.04 | m | 1 | |
| 2 | 구 | - | 부식 | - | 0.1 | 0.40 | 0.04 | m | 1 | |
| 3 | 구 | - | 출입문 파손 | - | - | - | 1 | ea | 1 | |
| 4 | 구 | - | 출입문 파손 | - | - | - | 1 | ea | 1 | |

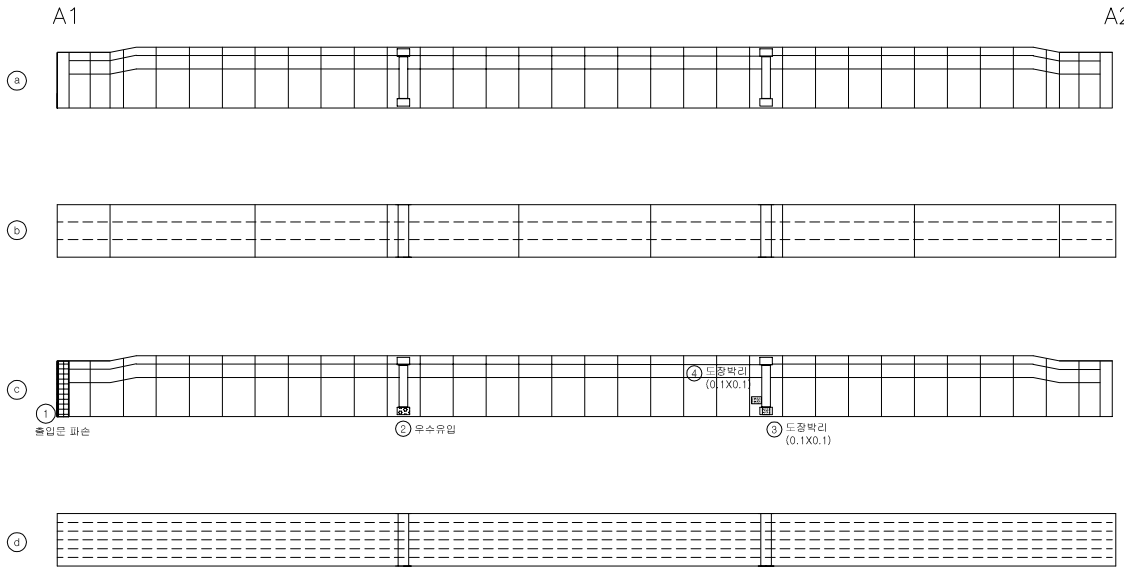
교  
차  
상  
자

| 번호 | 신/구 | 방향 | 손상내용 | 손상현황 | | | | | | 비고 |
|---|---|---|---|---|---|---|---|---|---|---|
| 1 | 구 | - | 출입문 파손 | - | - | - | 1 | ea | 1 | |
| 2 | 구 | - | 우수유입 | - | - | - | 1 | ea | 1 | |
| 3 | 구 | - | 도랑박리 | - | 0.1 | 0.10 | 0.01 | m | 1 | |
| 4 | 구 | - | 도랑박리 | - | 0.1 | 0.10 | 0.01 | m | 1 | |

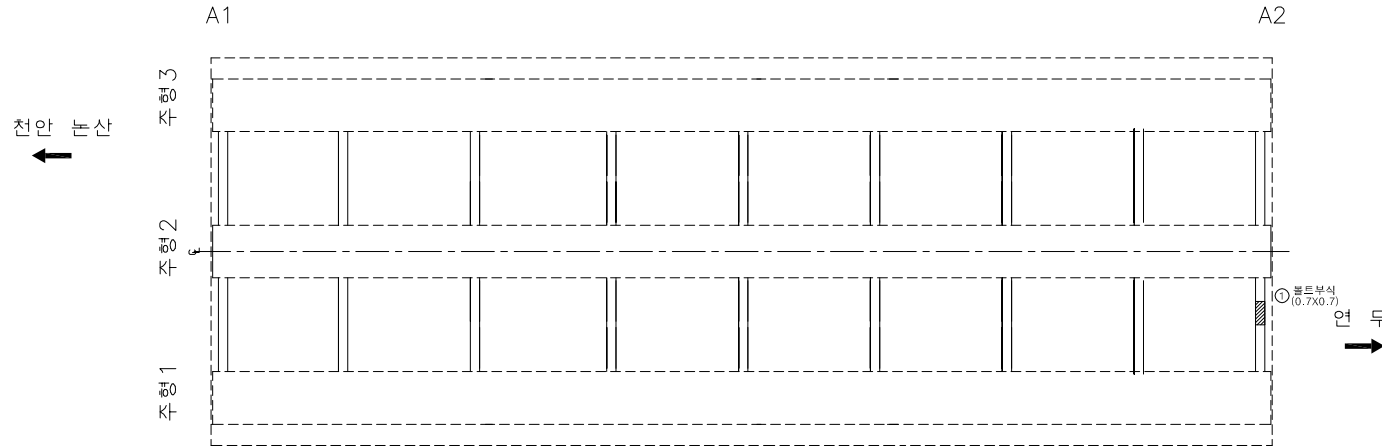
# 가 로 보

| 번호 | 신/구 | 방향 | 손상내용 | 손상현황 | | | | | | 비고 |
|---|---|---|---|---|---|---|---|---|---|---|
| 1 | 구 | - | 물트부식 | - | 0.7 | 0.70 | 0.49 | ㎡ | 1 | |

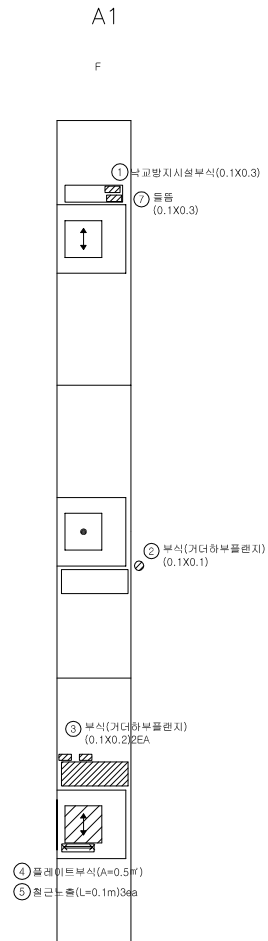
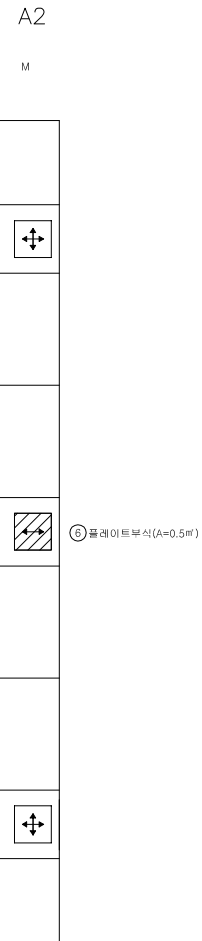
# 교량 받침

| 번호 | 신/구 | 방향 | 손상내용 | 손상현황 | | | | | | 비고 |
|---|---|---|---|---|---|---|---|---|---|---|
| 1 | 구 | - | 낙교방지시설부식 | - | 0.1 | 0.30 | 0.03 | ㎡ | 1 | 보수필요 |
| 2 | 구 | - | 부식 | - | 0.1 | 0.10 | 0.01 | ㎡ | 1 | 보수필요 |
| 3 | 구 | - | 부식 | - | 0.1 | 0.20 | 0.04 | ㎡ | 2 | 보수필요 |
| 4 | 구 | - | 부식 | - | 0.5 | 1.00 | 0.50 | ㎡ | 1 | 보수필요 |
| 5 | 구 | - | 철근노출 | - | - | 0.10 | 0.30 | m | 3 | |
| 6 | 구 | - | 부식 | - | 0.5 | 1.00 | 0.50 | ㎡ | 1 | 보수필요 |
| 7 | 구 | - | 돌출 | - | 0.1 | 0.30 | 0.03 | ㎡ | 1 | |

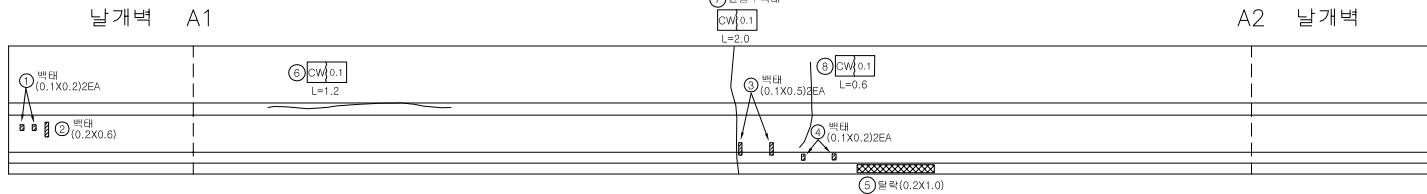
# 방 호 벽 (난 간)

| 번호 | 신/구 | 방 향 | 손상내용 | 손상현황 | | | | | 비고 |
|---|---|---|---|---|---|---|---|---|---|
| 1 | 구 | - | 벽대 | - | 0.1 | 0.20 | 0.04 | m | 2 |
| 2 | 구 | - | 벽대 | - | 0.2 | 0.60 | 0.12 | m | 1 |
| 3 | 구 | - | 벽대 | - | 0.1 | 0.50 | 0.10 | m | 2 |
| 4 | 구 | - | 벽대 | - | 0.1 | 0.20 | 0.04 | m | 2 |
| 5 | 구 | - | 탈락 | - | 0.2 | 1.00 | 0.20 | m | 1 |
| 6 | 구 | - | 균열 | 0.1 | - | 1.20 | 1.20 | m | 1 |
| 7 | 구 | - | 균열부벽대 | 0.1 | - | 2.00 | 2.00 | m | 1 |
| 8 | 구 | - | 균열 | 0.1 | - | 0.60 | 0.60 | m | 1 |

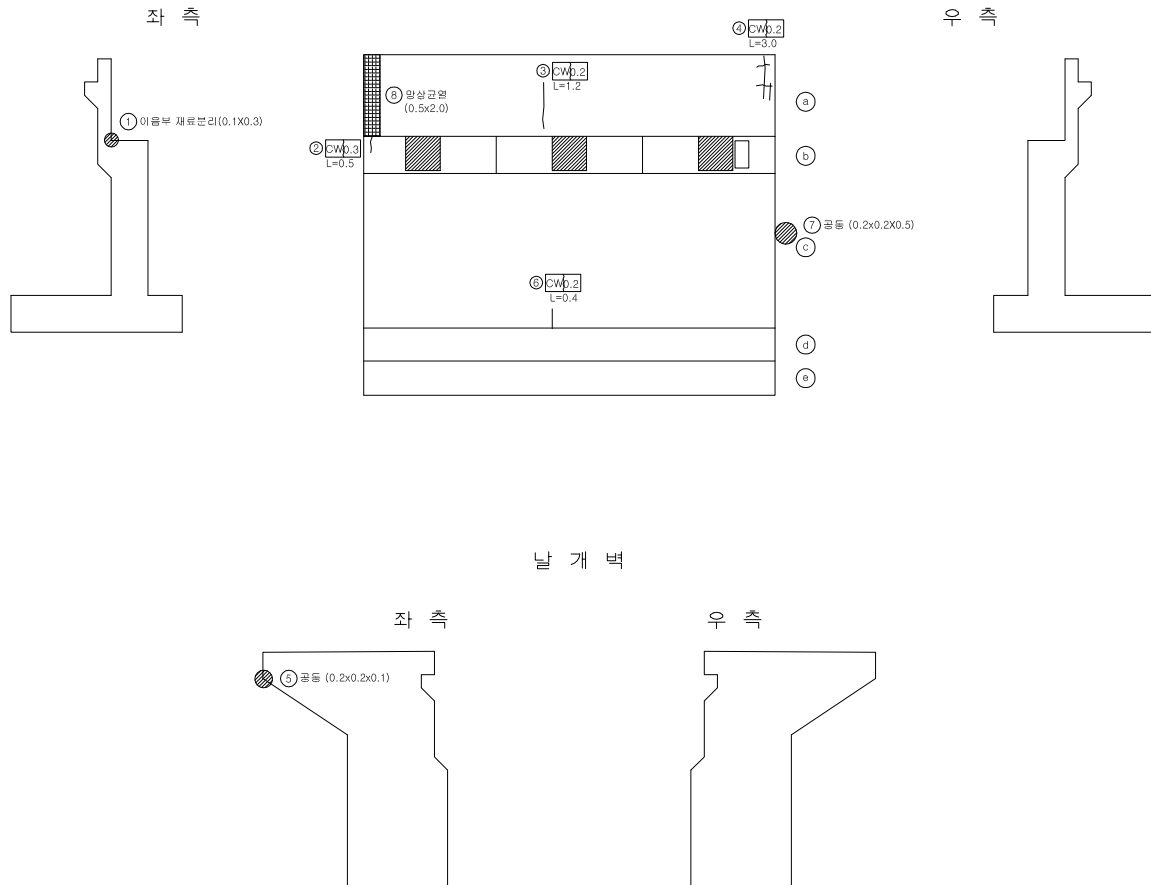
# 교 대 (A1)

| 번호 | 신/구 | 방향 | 손상내용 | 손상원황 | | | | | | 비고 |
|---|---|---|---|---|---|---|---|---|---|---|
| 1 | 구 | - | 재료분리 | - | 0.1 | 0.30 | 0.03 | m | 1 | |
| 2 | 구 | - | 균열 | 0.3 | - | 0.50 | 0.50 | m | 1 | |
| 3 | 구 | - | 균열 | 0.2 | - | 1.20 | 1.20 | m | 1 | |
| 4 | 구 | - | 균열 | 0.2 | - | 3.00 | 3.00 | m | 1 | |
| 5 | 구 | - | 공동 | - | 0.2 | 0.02 | 0.004 | m | 1 | |
| 6 | 구 | - | 균열 | 0.2 | - | 0.40 | 0.40 | m | 1 | |
| 7 | 구 | - | 공동 | - | 0.2 | 0.10 | 0.02 | m | 1 | |
| 8 | 구 | - | 방향균열 | - | 0.5 | 2.00 | 1.00 | m | 1 | |

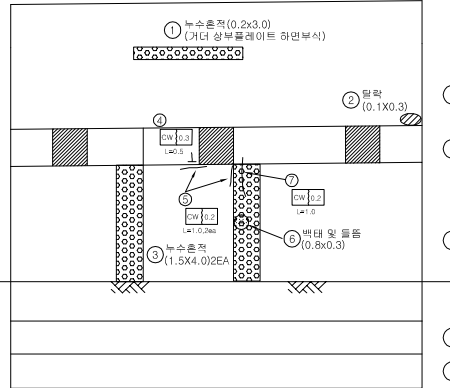
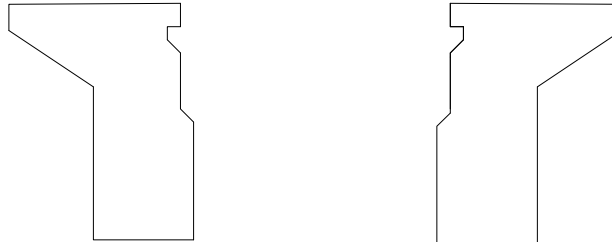
# 교 대 (A2)

| 번호 | 신/구 | 방향 | 손상내용 | 손상현황 | | | | | | 비고 |
|---|---|---|---|---|---|---|---|---|---|---|
| 1 | 구 | - | 누수층적 | - | 0.2 | 3.00 | 0.60 | m | 1 | |
| 3 | 구 | - | 누수층적 | - | 1.5 | 4.00 | 12.00 | m | 2 | |
| 4 | 구 | - | 균열 | 0.3 | - | 0.50 | 0.50 | m | 1 | |
| 5 | 구 | - | 균열 | 0.2 | - | 1.00 | 2.00 | m | 2 | |
| 7 | 구 | - | 균열 | 0.2 | - | 1.00 | 1.00 | m | 1 | |
