논산천안고속도로 구조물 외관조사망도

# 봉동1교

2017. 12

천안논산고속도로(주)

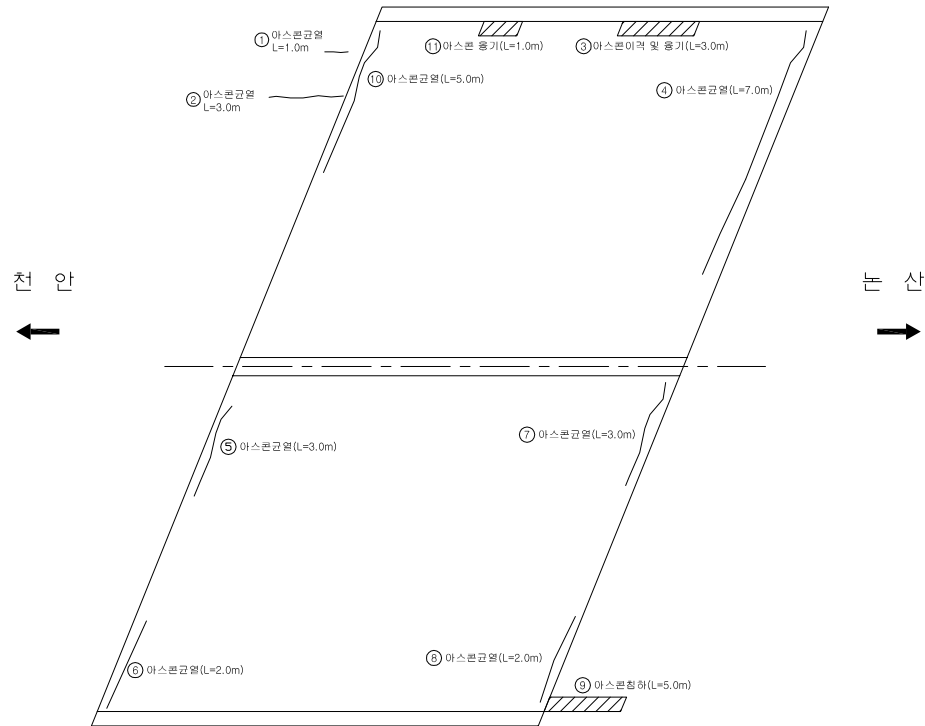
# 교면포장

| 번호 | 신/구 | 방향 | 손상내용 | 손상현황 | | | | | | 비고 |
|---|---|---|---|---|---|---|---|---|---|---|
| 1 | 구 | 천안 | 아스콘균열 | - | - | 1.00 | 1.00 | m | 1 | |
| 2 | 구 | 천안 | 아스콘균열 | - | - | 3.00 | 3.00 | m | 1 | |
| 3 | 구 | 천안 | 아스콘미각 | - | - | 3.00 | 3.00 | m | 1 | |
| 4 | 구 | 천안 | 아스콘균열 | - | - | 7.00 | 7.00 | m | 1 | |
| 5 | 신 | 논산 | 아스콘미각 | - | 0.1 | 3.00 | 0.30 | m | 1 | |
| 6 | 구 | 논산 | 아스콘균열 | - | - | 3.00 | 3.00 | m | 1 | |
| 7 | 구 | 논산 | 아스콘균열 | - | - | 3.00 | 3.00 | m | 1 | |
| 8 | 구 | 논산 | 아스콘균열 | - | - | 2.00 | 2.00 | m | 1 | |
| 9 | 구 | 논산 | 침하 | - | - | 5.00 | 5.00 | m | 1 | |
| 10 | 구 | 논산 | 아스콘균열 | - | - | 5.00 | 5.00 | m | 1 | |
| 11 | 구 | 천안 | 아스콘침하 | - | - | 1.00 | 1.00 | m | 1 | |

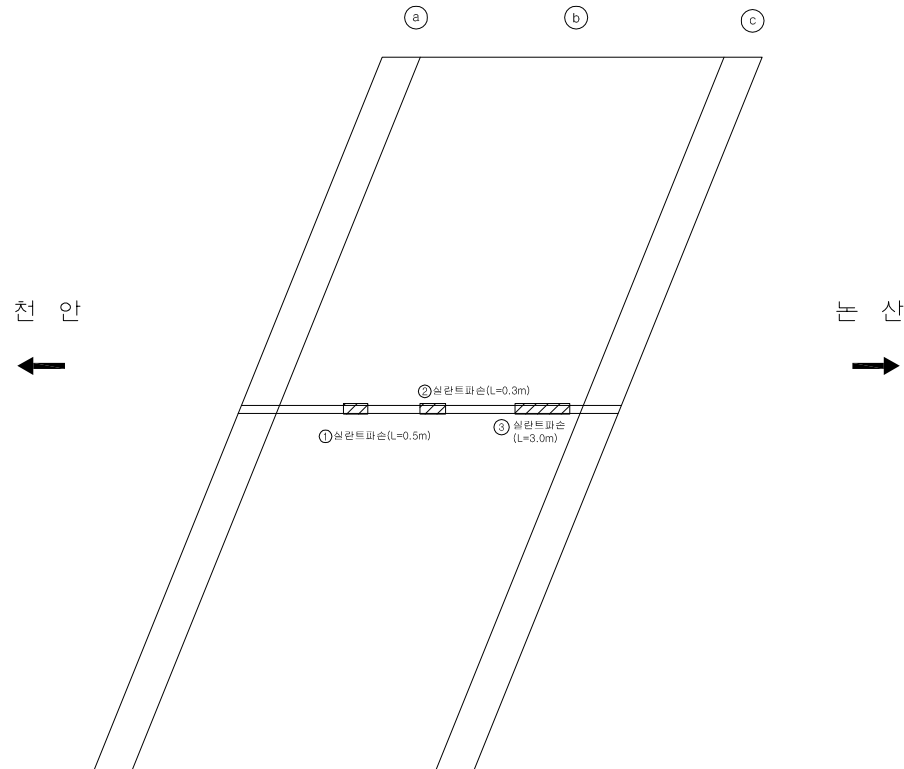
# 바닥판

| 번호 | 구 | 신/구 | 방향 | 손상내용 | 손상원형 | | | | | | 비고 |
|---|---|---|---|---|---|---|---|---|---|---|---|
| 1 | 구 | 천안 | | 침판트파손 | - | - | 0.50 | 0.50 | m | 1 | |
| 2 | 구 | 천안 | | 침판트파손 | - | - | 0.30 | 0.30 | m | 1 | |
| 3 | 구 | 천안 | | 침판트파손 | - | - | 3.00 | 3.00 | m | 1 | |

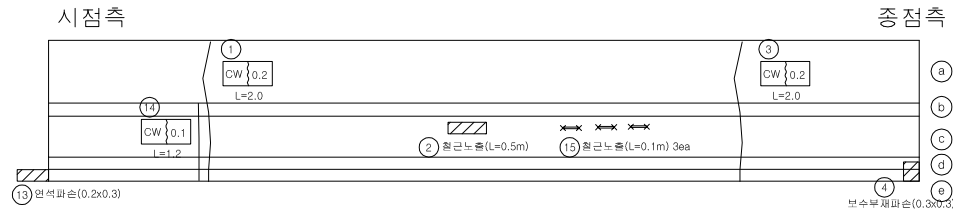
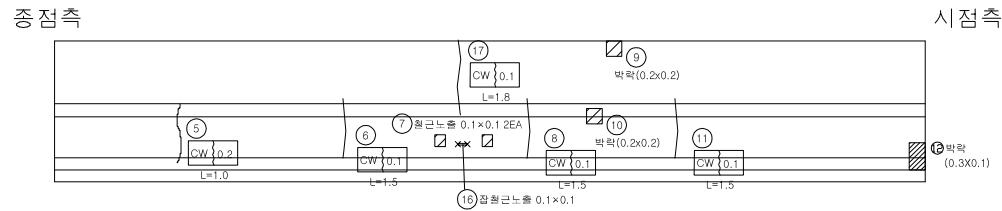
# 방호벽 (난간)

| 손상물량표 | | | | | | | 비고 |
|---|---|---|---|---|---|--|---|
| 0.2 | - | 2.00 | 2.00 | m | 1 | | |
| - | 0.1 | 0.50 | 0.05 | ㎡ | 1 | | |
| - | 0.3 | 0.30 | 0.09 | ㎡ | 1 | | |
| 0.2 | - | 1.00 | 1.00 | m | 1 | | |
| 0.1 | - | 1.50 | 1.50 | m | 1 | | |
| - | 0.1 | 0.10 | 0.02 | ㎡ | 2 | | |
| - | 0.2 | 0.20 | 0.04 | ㎡ | 1 | | |
| - | 0.3 | 0.10 | 0.03 | ㎡ | 1 | | |
| - | 0.2 | 0.30 | 0.06 | ㎡ | 1 | | |
| 0.1 | - | 1.20 | 1.20 | m | 1 | | |
| - | - | 0.10 | 0.30 | m | 3 | | |
| - | 0.1 | 0.10 | 0.01 | ㎡ | 1 | | |
| 0.1 | - | 1.80 | 1.80 | m | 1 | | |

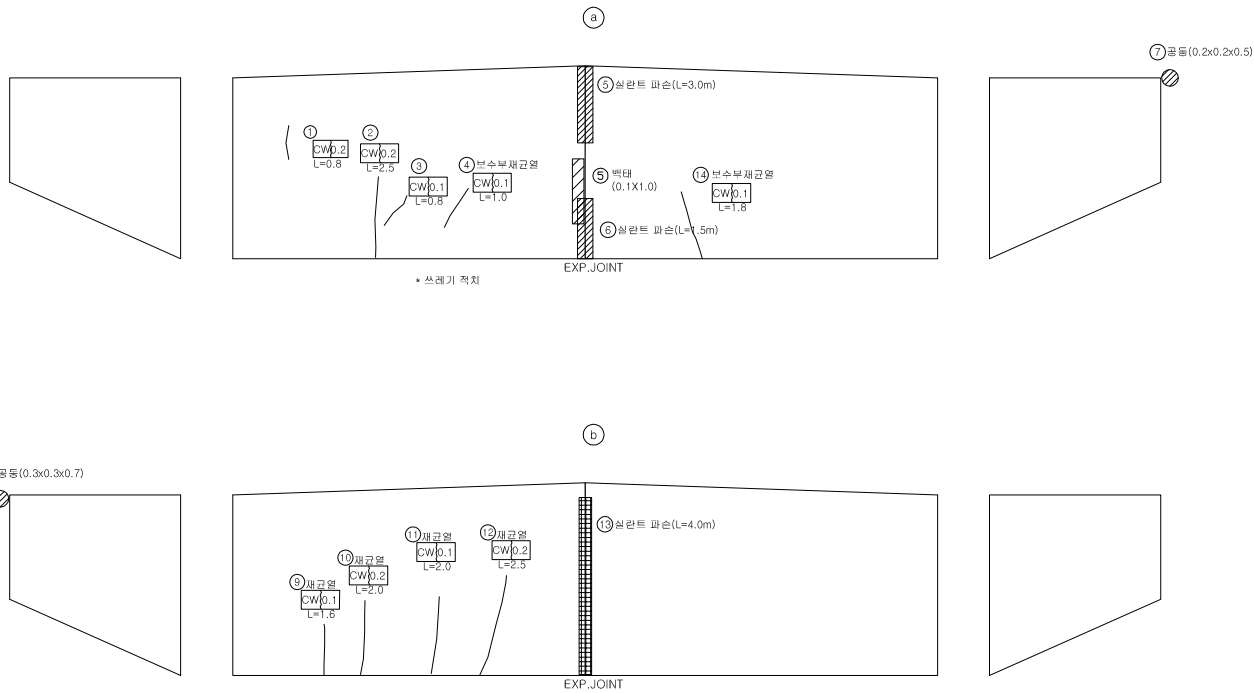
교대

| 번호 | 신/구 | 방 향 | 손상내용 | 손상현황 | | | | | 비고 |
|---|---|---|---|---|---|---|---|---|---|
| 1 | 구 | 방향 | 균열 | 0.2 | - | 0.80 | 0.80 | m | 1 |
| 2 | 구 | 방향 | 균열 | 0.2 | - | 2.50 | 2.50 | m | 1 |
| 3 | 구 | 방향 | 균열 | 0.1 | - | 0.80 | 0.80 | m | 1 |
| 4 | 구 | 방향 | 보수부재균열 | 0.1 | - | 1.00 | 1.00 | m | 1 |
| 5 | 구 | 천안 | 실란트파손 | - | - | 3.00 | 3.00 | m | 1 |
| 6 | 구 | 천안 | 실란트파손 | - | - | 1.50 | 1.50 | m | 1 |
| 7 | 구 | 천안 | 공동 | - | 0.2 | 0.20 | 0.04 | m | 1 |
| 8 | 구 | 천안 | 공동 | - | 0.3 | 0.30 | 0.09 | m | 1 |
| 9 | 구 | 천안 | 보수부재균열 | 0.1 | - | 1.60 | 1.60 | m | 1 |
| 10 | 구 | 천안 | 보수부재균열 | 0.2 | - | 2.00 | 2.00 | m | 1 |
| 11 | 구 | 천안 | 보수부재균열 | 0.1 | - | 2.00 | 2.00 | m | 1 |
| 12 | 구 | 천안 | 보수부재균열 | 0.2 | - | 2.50 | 2.50 | m | 1 |
| 13 | 구 | 방향 | 실란트파손 | - | 0 | 4.00 | 4.00 | m | 1 |
| 14 | 구 | 방향 | 보수부재균열 | 0.1 | - | 1.80 | 1.80 | m | 1 |
