논산천안고속도로 4,5,6공구 시설물(기타종)

# 정 기 점 검 보 고 서

2017. 12.

천  
안  
논  
산  
고  
속  
도  
로  
(  
주  
)

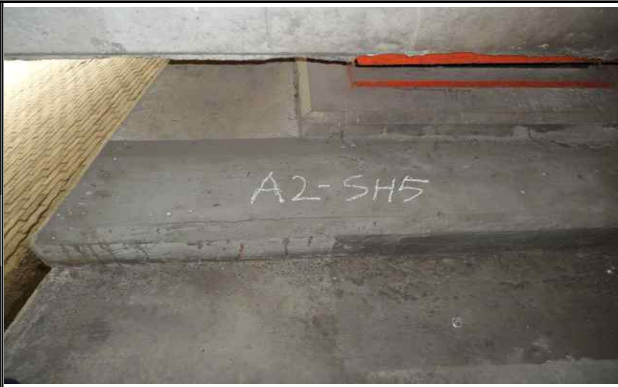
| 교량받침<br>(A2-SH5 천안) | |

| 받침콘크리트<br>기보수부 재손상(들뜸) | |

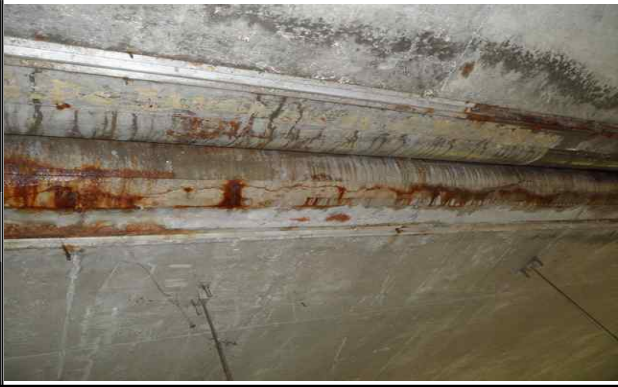
| 바닥판하면<br>(S2 천안) | |

| 미보수구간<br>재균열 및 들뜸<br>(철근부식) | |

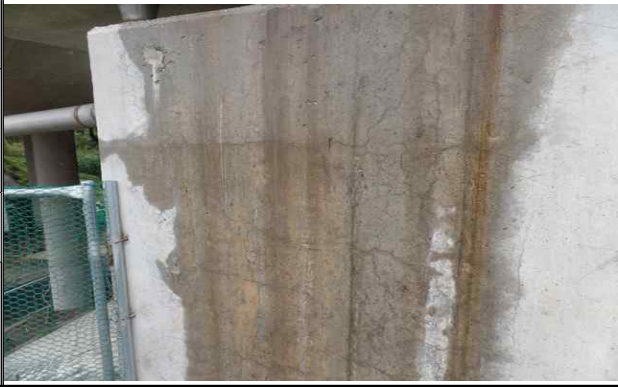
| 교각<br>(논산 P1) | |

| 구체 측면 망상균열<br>(폭 0.1mm) | |

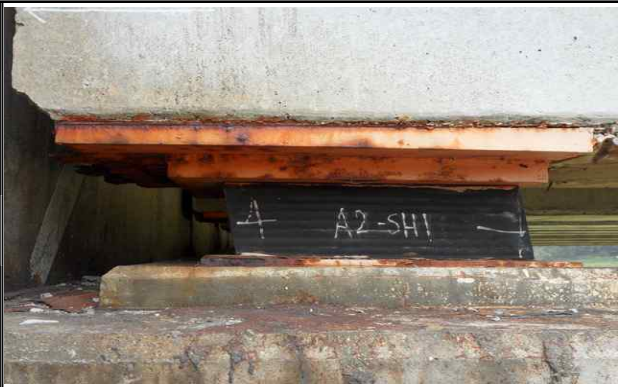
| 교량받침<br>(A2-SH1 천안) | |

| 플레이트 부식 | |

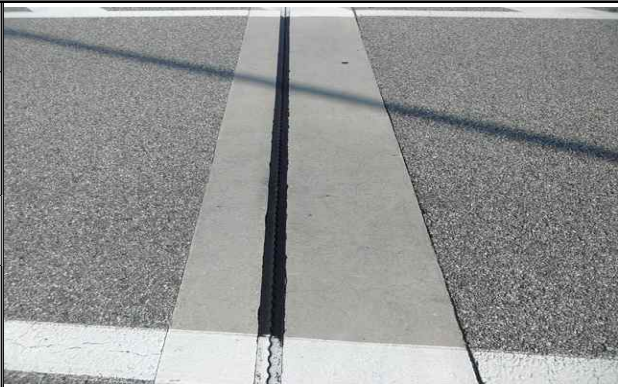
| 신축이음<br>(A1 국도) | |

| 본체 고무재 마모, 누수,<br>후타재 균열 | |

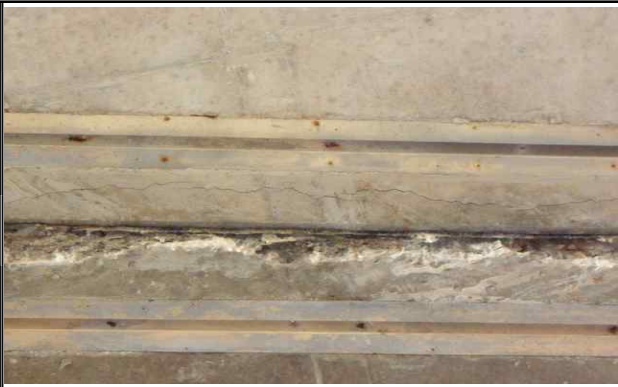
| 바닥판하면<br>(S2 논산) | |

| 종조인트부 균열<br>(폭 0.3mm) | |

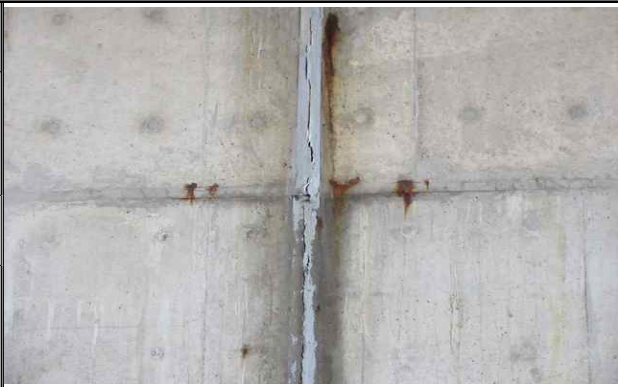
| 교대<br>(A2 양방향) | |

| 벽체 종조인트부<br>실란트파손, 잡철물<br>부식 | |

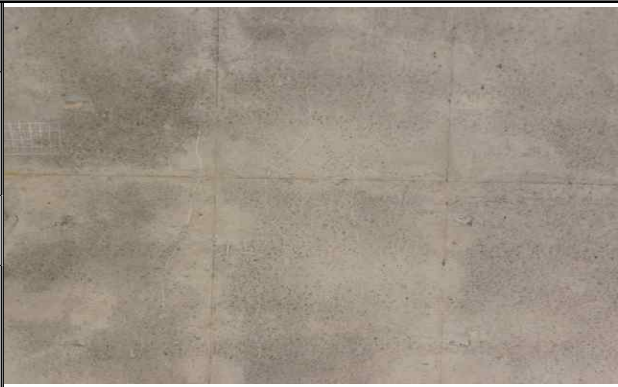
| 바닥판하면<br>(S1 논산) | |

| 중앙부 횡균열<br>(폭 0.1mm) | |

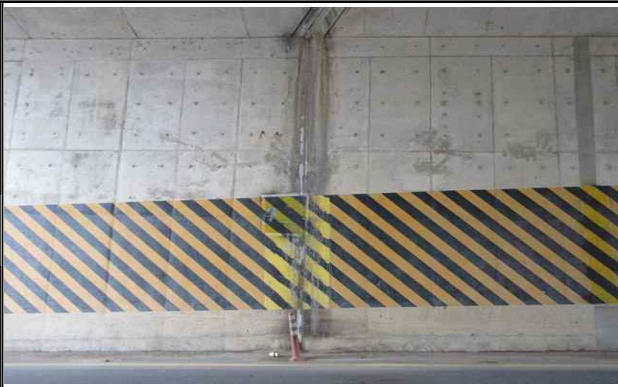
| 교대<br>(양방향 P1, 시점측) | |

| 중조인트부 우수유입<br>(바닥판측 누수) | |

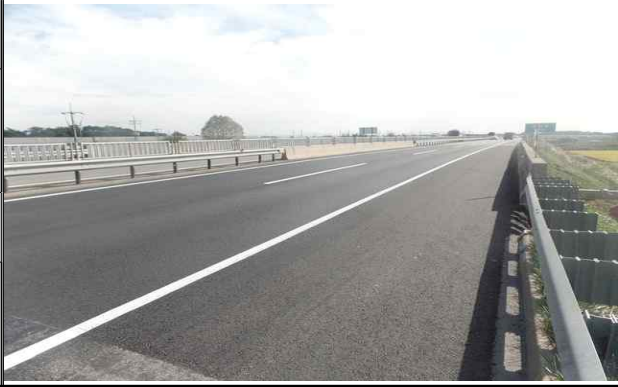
| 교면포장<br>(S1~2 논산) | |

| 지점부 아스콘 균열 | |

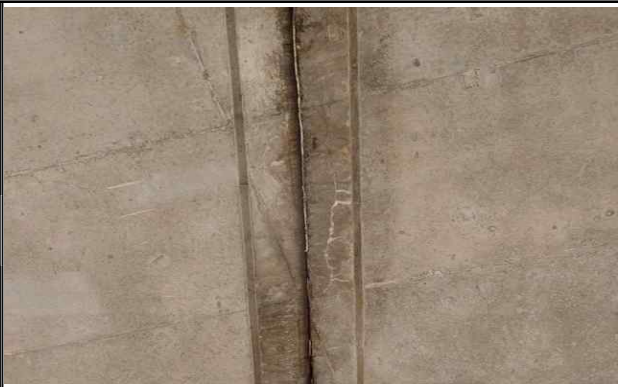
| 바닥판 하면<br>(S1 노산) | |

| 중조인트부 균열<br>(폭 0.3mm) | |

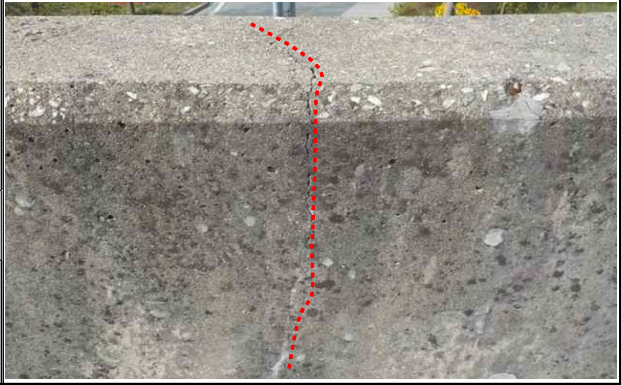
| 방호울타리<br>(S1 논산) | |

| 균열<br>(폭 0.2mm) | |

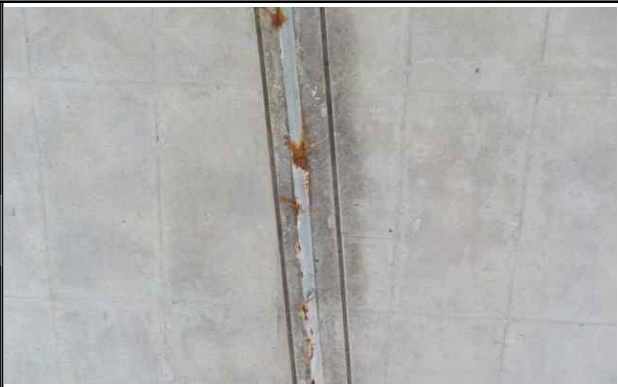
| 바닥판하면<br>(양방향) | |

| 중조인트부 실란트 파손,<br>누수흔적 | |

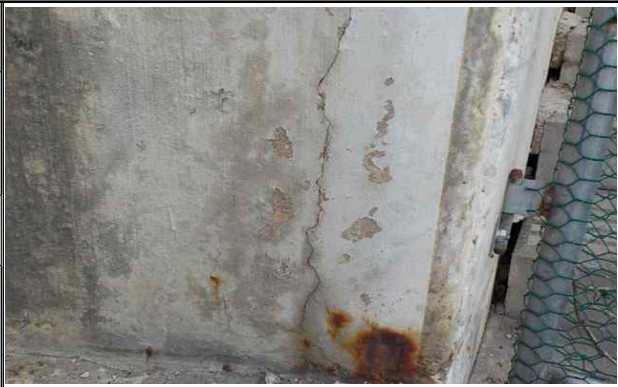
| 교대<br>(A1 천안) | |

| 홍벽 측면 재균열<br>(폭 0.2mm) | |

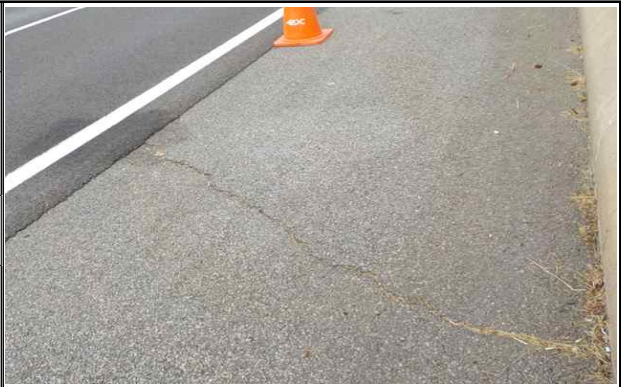
| 교면포장<br>(S1 천안) | |
| 접속부 아스콘 균열 | |

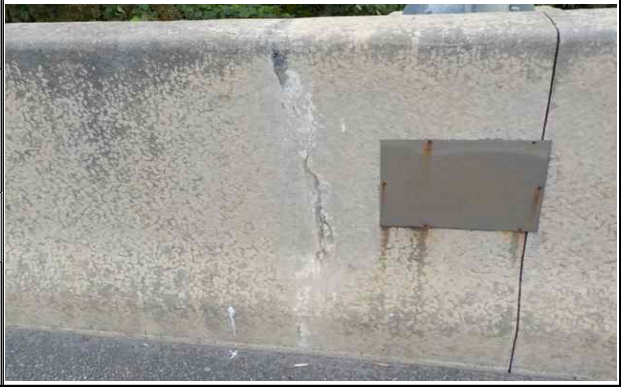
| 방호울타리<br>(S1 논산) | |
| 균열<br>(폭 0.2mm) | |

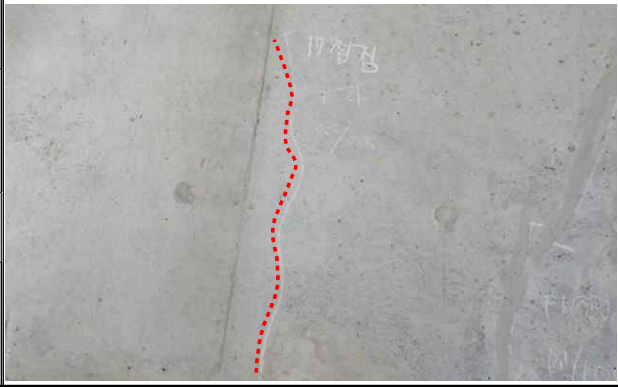
| 교각<br>(P1 천안) | |

| 균열<br>(폭 0.2mm) | |

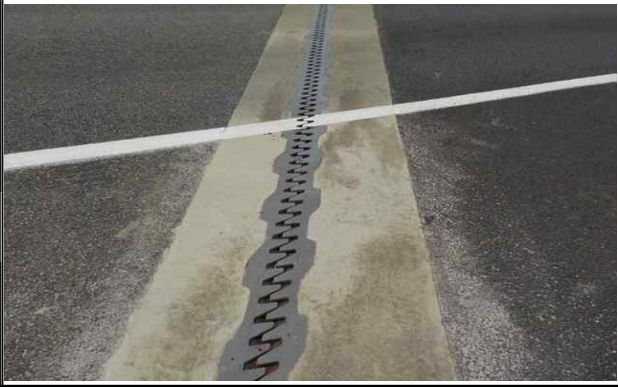
| 신축이음<br>(A1 천안) | |

| 하부플랜지<br>내부 부식 | |

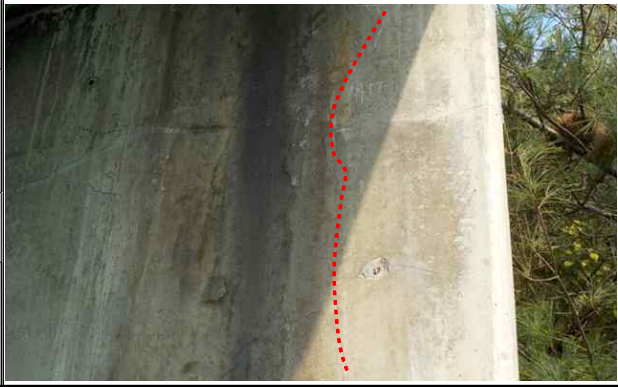
| 교대<br>(A1 천안) | |

| 물탈 균열 | |

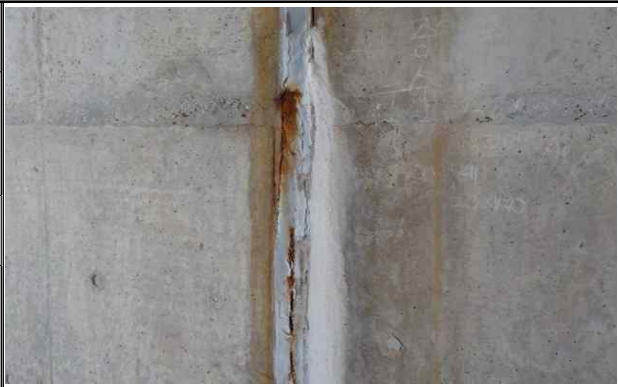
| 교대<br>(양방향 A1) | |

| 중조인트부 누수흔적,<br>백태 | |

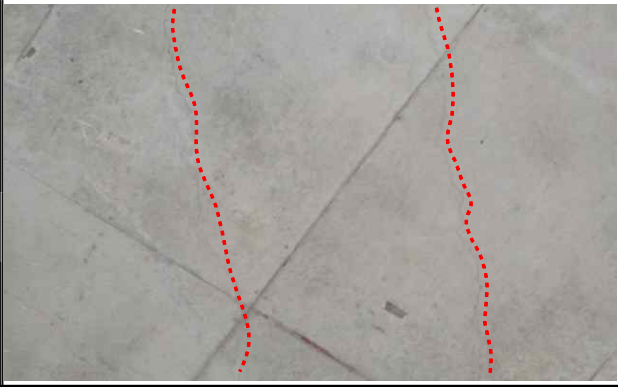
| 바닥판하면<br>(양방향 S1-A1) | |

| 중방향균열<br>(폭 0.3mm) | |

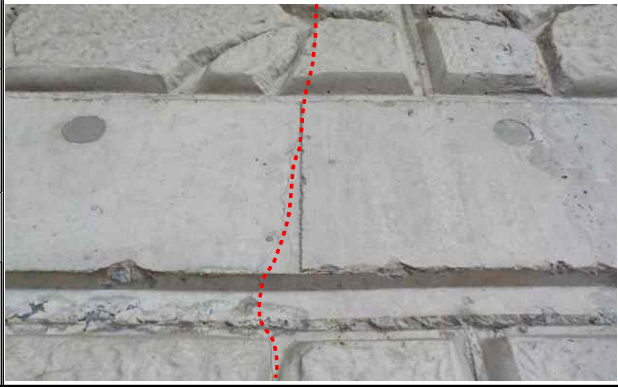
| 교대<br>(A1 양방향) | |

| 벽체부 수직균열<br>(폭 0.3mm) | |
