논산천안고속도로 4,5,6공구 시설물  
보수·보강 요약보고서

2017. 12.

# 제1편 1·2종 시설물

### 2장 시설물별 보수·보강 요약보고서

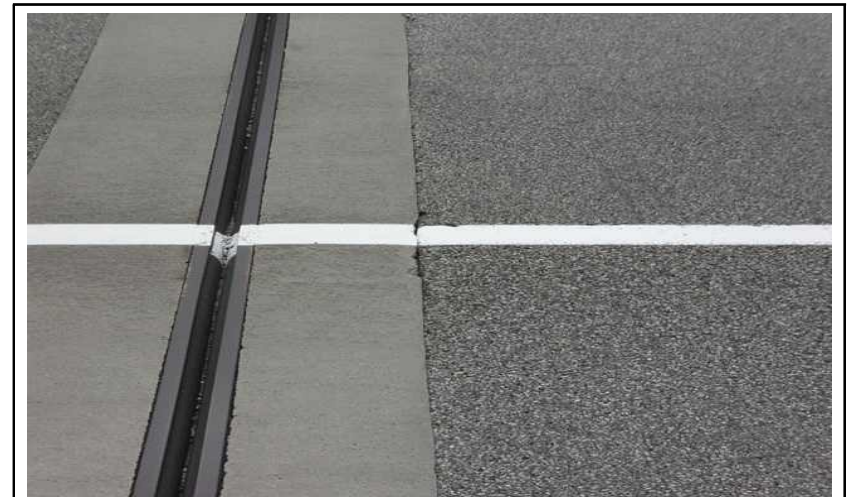
| 번호 | 부재명 | 위 치 | 손상현황 | 조치방안 | 비고 |
|---|---|---|---|---|---|
| 5 | 신축이음 | P7 | 후타재 탈락 | 단면보수 | 5개소 |

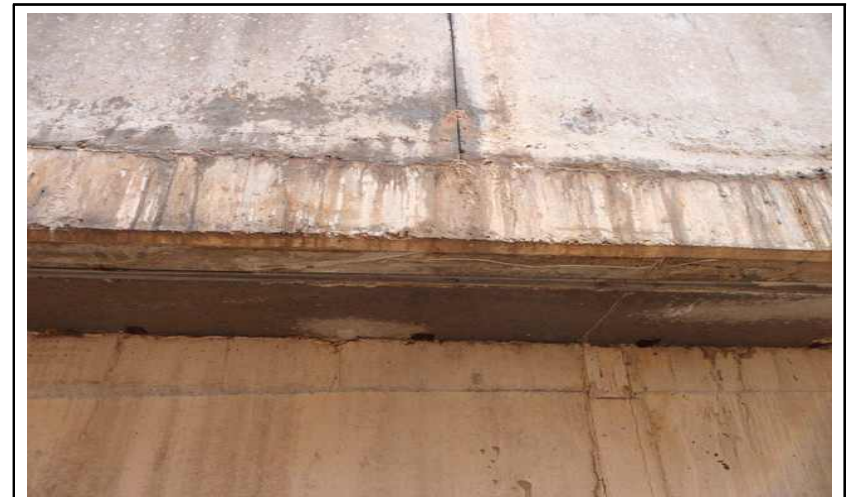
| 번호 | 부재명 | 위 치 | 손상현황 | 조치방안 | 비고 |
|---|---|---|---|---|---|
| 9 | 바닥판 | S16 | 균열(폭 0.3mm이상) | 주입보수 | 6개소 |

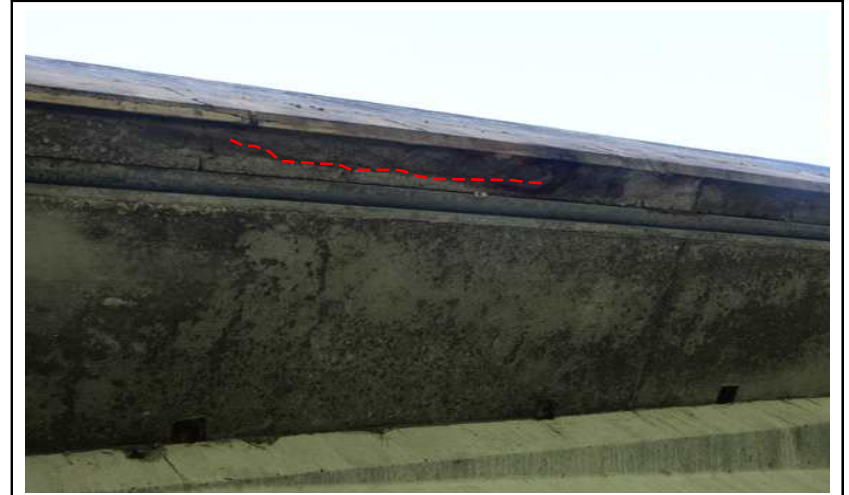
| 번호 | 부재명 | 위 치 | 손상현황 | 조치방안 | 비고 |
|---|---|---|---|---|---|
| 10 | 바닥판 | S18 | 균열(폭 0.3mm이상) | 주입보수 | 6개소 |

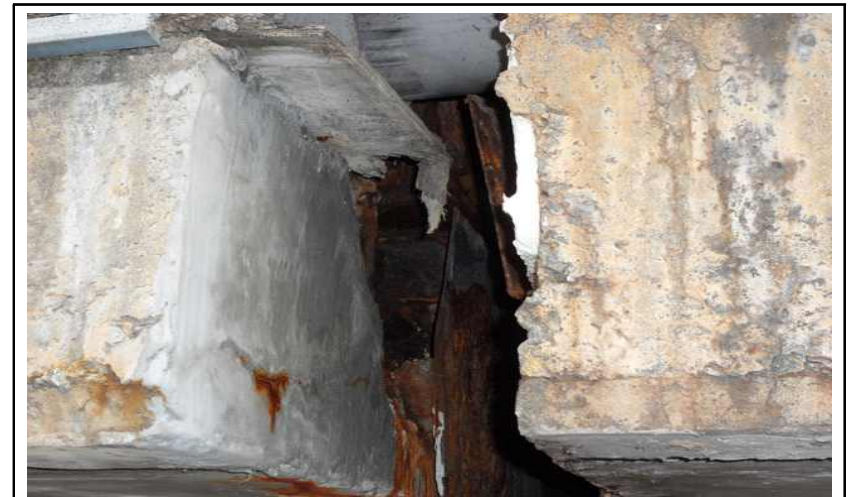
| 번호 | 부재명 | 위 치 | 손상현황 | 조치방안 | 비고 |
|---|---|---|---|---|---|
| 13 | 바닥판 | S5-P4 | 박락 및 철근노출 | 단면보수(방청) | 21개소 |

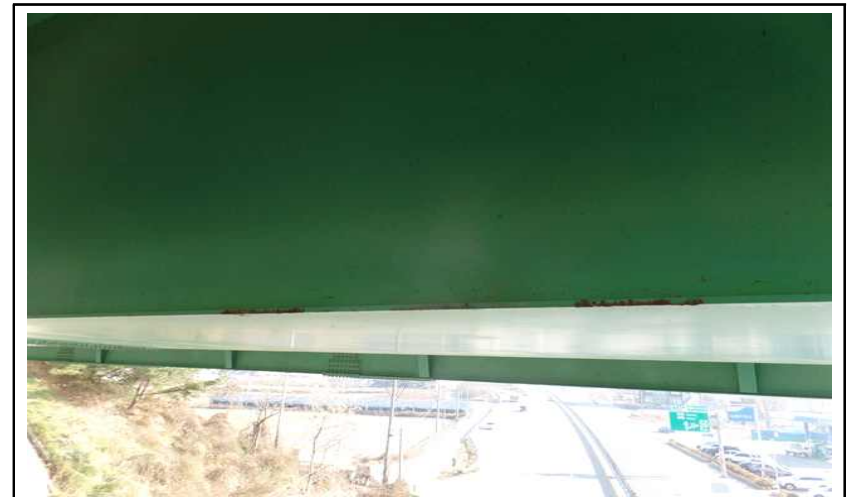
| 번호 | 부재명 | 위 치 | 손상현황 | 조치방안 | 비고 |
|---|---|---|---|---|---|
| 17 | 거터외부 | G2-S1 | 하부플랜지 부식 | 도장보수 | 29개소 |

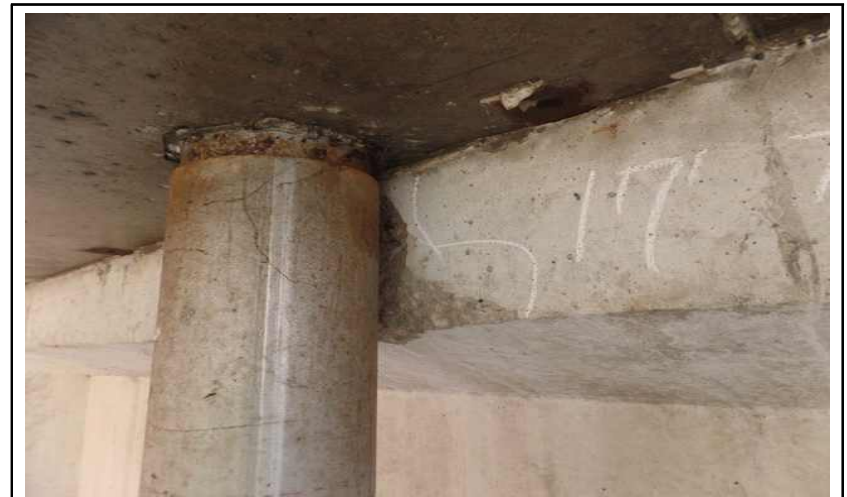
| 번호 | 부재명 | 위 치 | 손상현황 | 조치방안 | 비고 |
|---|---|---|---|---|---|
| 21 | 거더 | G1-S16 | 콘크리트 박락 | 단면보수 | 21개소 |

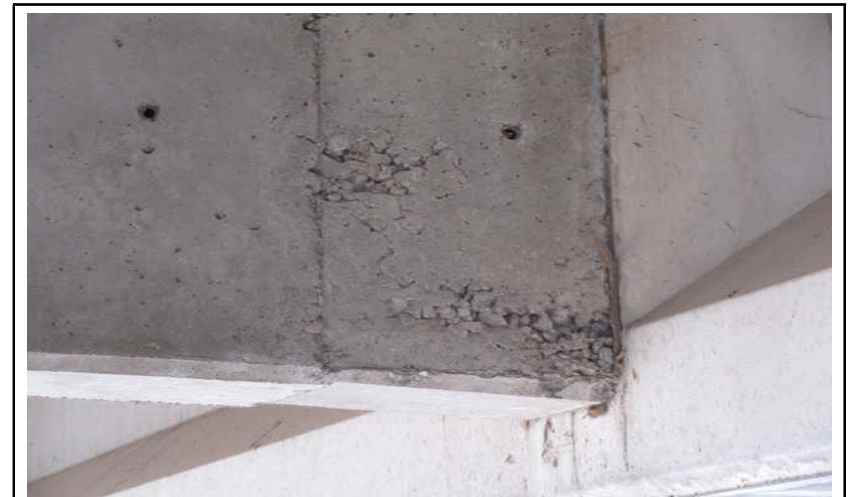
| 번호 | 부재명 | 위 치 | 손상현황 | 조치방안 | 비고 |
|---|---|---|---|---|---|
| 25 | 가로보 | S8-G6~G7 | 재료분리 | 단면보수 | 19개소 |

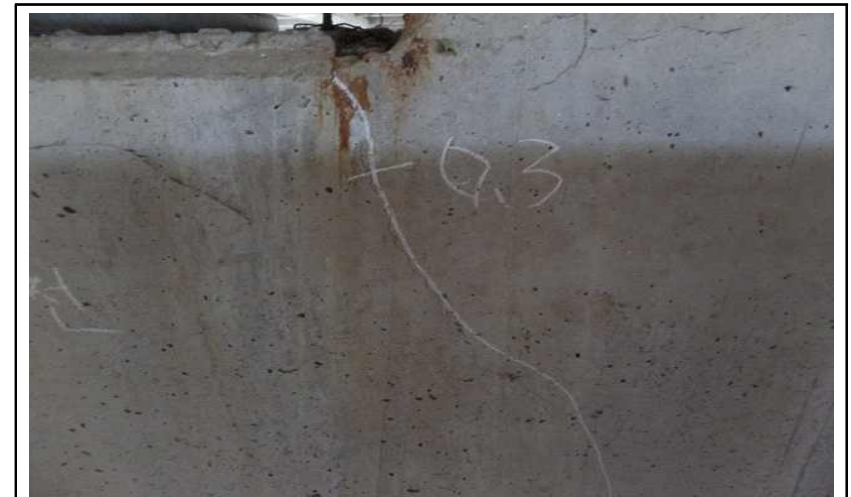
| 번호 | 부재명 | 위 치 | 손상현황 | 조치방안 | 비고 |
|---|---|---|---|---|---|
| 29 | 교각 | P20 | 균열(0.3mm이상) | 주입보수 | 10개소 |

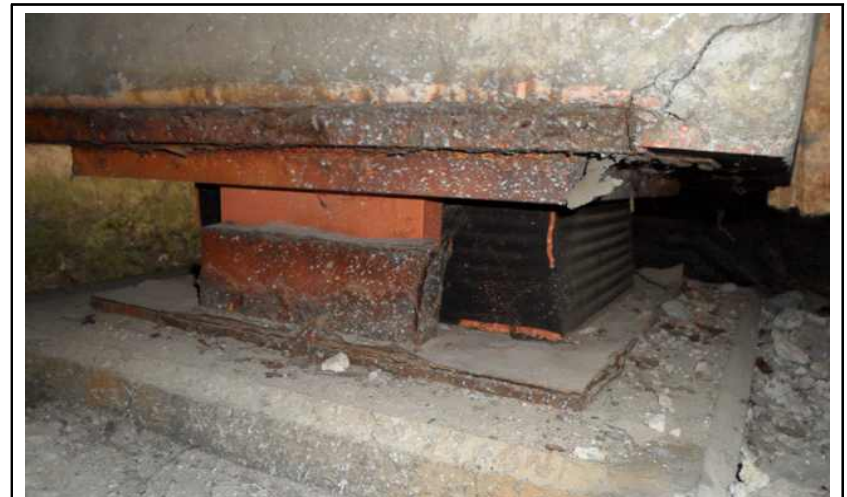
| 번호 | 부재명 | 위 치 | 손상현황 | 조치방안 | 비고 |
|---|---|---|---|---|---|
| 33 | 교량받침 | P19-SH4 | 플레이트 부식 | 도장보수 | 30개소 |

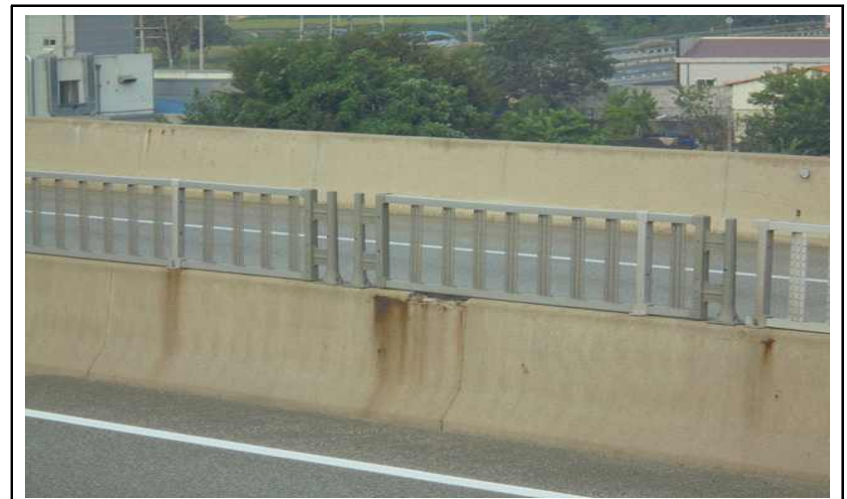
| 번호 | 부재명 | 위 치 | 손상현황 | 조치방안 | 비고 |
|---|---|---|---|---|---|
| 1 | 중앙분리대 | S6 | 콘크리트 박락 | 단면보수 | 1개소 |

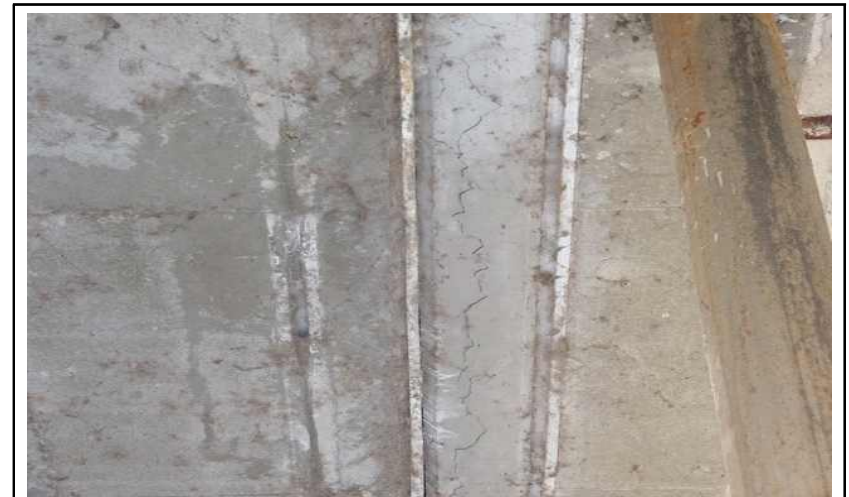
| 번호 | 부재명 | 위 치 | 손상현황 | 조치방안 | 비고 |
|---|---|---|---|---|---|
| 5 | 바닥판 | S5 | 균열(폭 0.3mm이상) | 주입보수 | 9개소 |

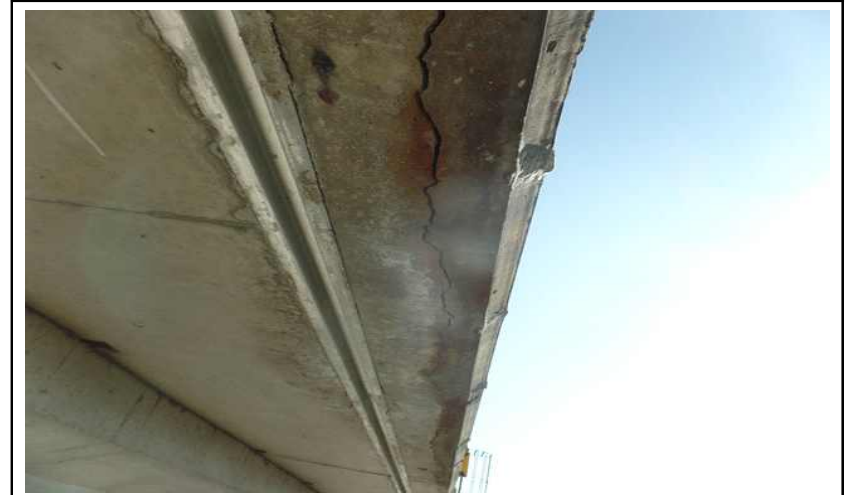
| 번호 | 부재명 | 위 치 | 손상현황 | 조치방안 | 비고 |
|---|---|---|---|---|---|
| 6 | 바닥판 | S10 | 균열(폭 0.3mm이상) | 주입보수 | 9개소 |

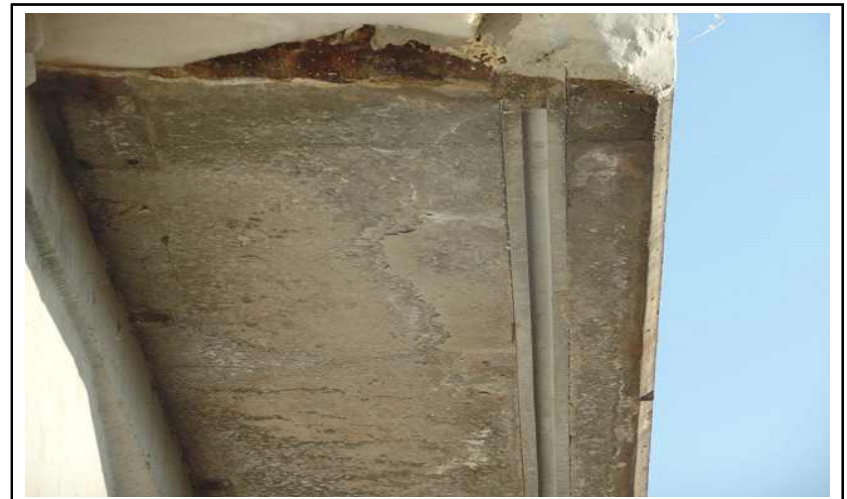
| 번호 | 부재명 | 위 치 | 손상현황 | 조치방안 | 비고 |
|---|---|---|---|---|---|
| 9 | 바닥판 | S20 | 콘크리트 들뜸 | 단면보수 | 8개소 |

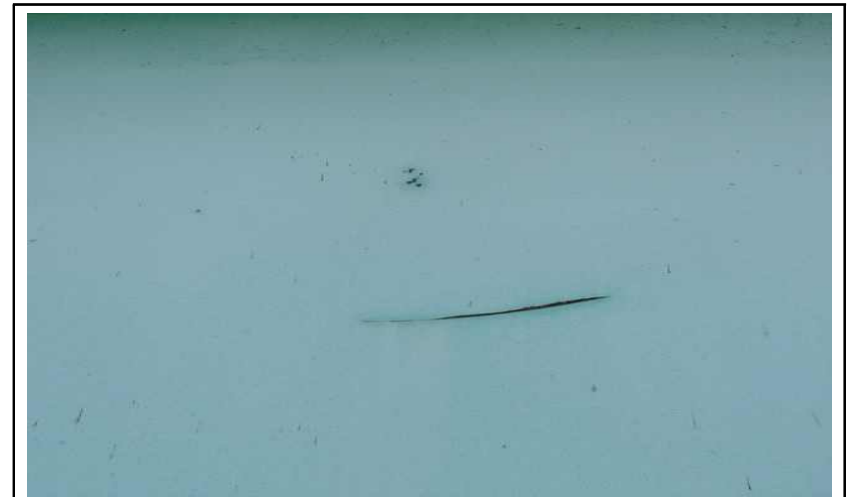
| 번호 | 부재명 | 위 치 | 손상현황 | 조치방안 | 비고 |
|---|---|---|---|---|---|
| 13 | 거터외부 | G4-S2 | 복부 도장손상 | 도장보수 | 49개소 |

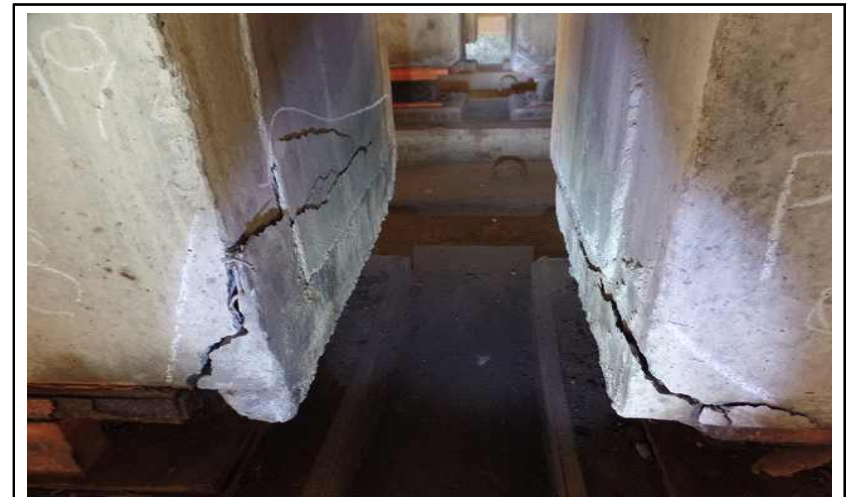
| 번호 | 부재명 | 위 치 | 손상현황 | 조치방안 | 비고 |
|---|---|---|---|---|---|
| 17 | 거터 | G8-S19 | 단부 들뜸 | 단면보수 | 20개소 |

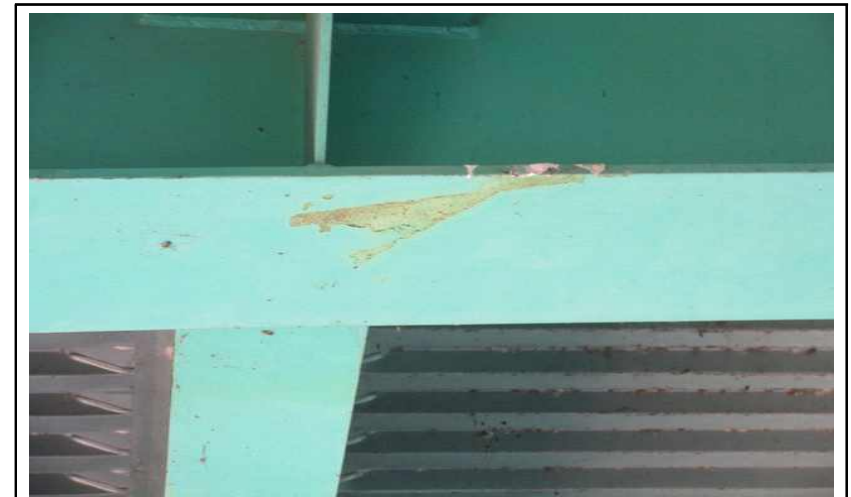
| 번호 | 부재명 | 위 치 | 손상현황 | 조치방안 | 비고 |
|---|---|---|---|---|---|
| 21 | 가로보 | S2-G3~G4 | 하부플랜지 부식 | 도장보수 | 5개소 |

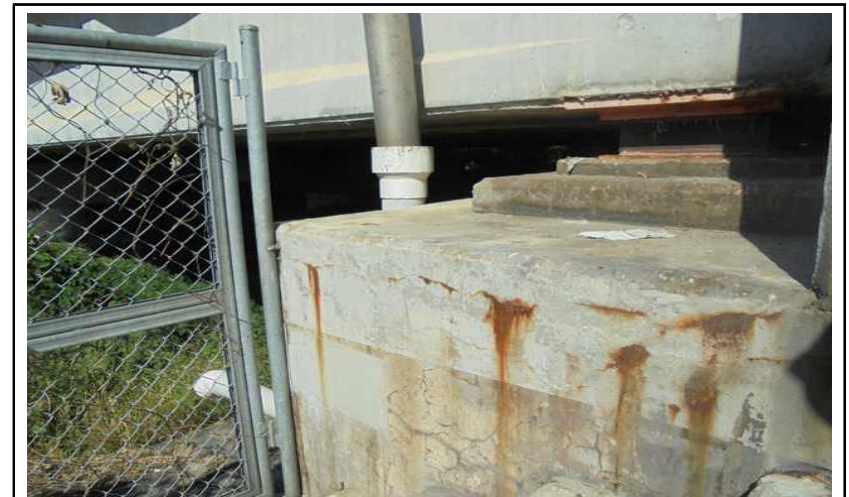
| 번호 | 부재명 | 위 치 | 손상현황 | 조치방안 | 비고 |
|---|---|---|---|---|---|
| 25 | 교대 | A2 | 균열(폭 0.3mm이상) | 주입보수 | 10개소 |

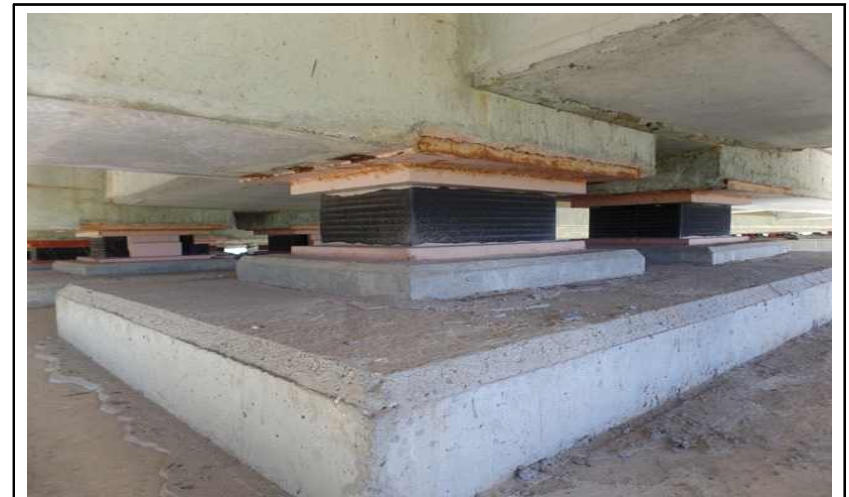
| 번호 | 부재명 | 위 치 | 손상현황 | 조치방안 | 비고 |
|---|---|---|---|---|---|
| 29 | 교량받침 | P11-SH9 | 플레이트 부식 | 도장보수 | 20개소 |

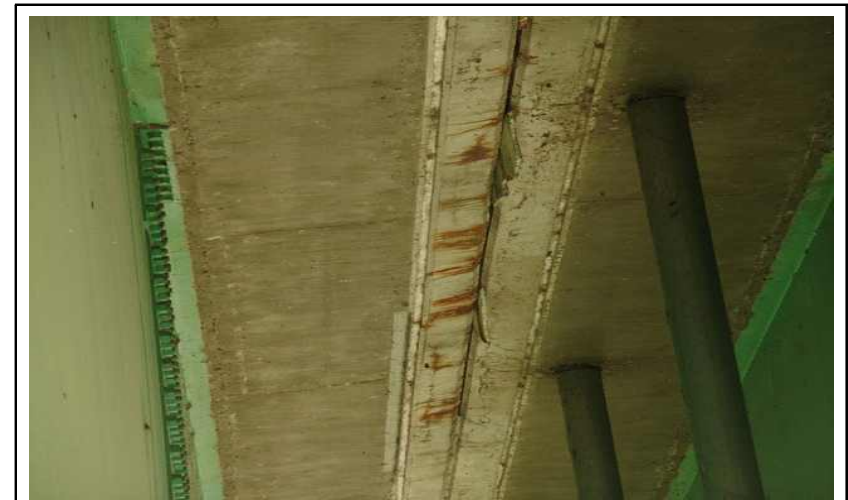
| 번호 | 부재명 | 위 치 | 손상현황 | 조치방안 | 비고 |
|---|---|---|---|---|---|
| 3 | 바닥판 | S4 | 균열 및 들뜸 | 단면보수 | 11개소 |

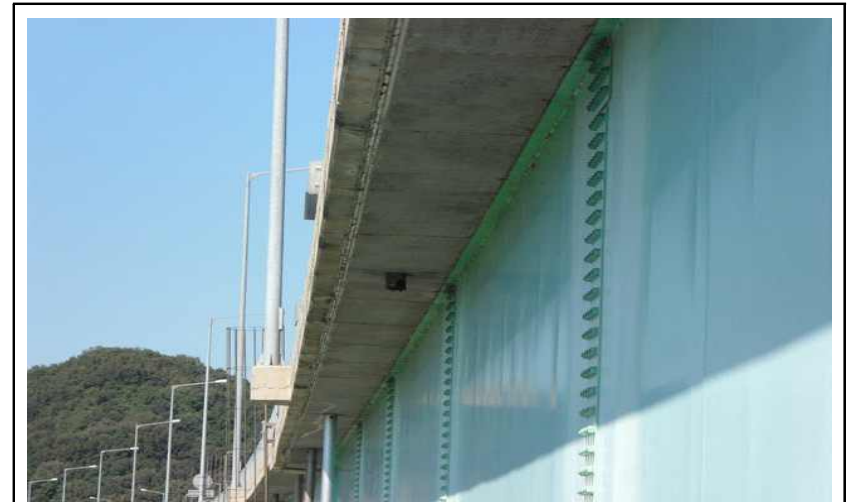
| 번호 | 부재명 | 위 치 | 손상현황 | 조치방안 | 비고 |
|---|---|---|---|---|---|
| 1 | 배수시설 | S18 | 배수관 탈락 | 재설치 | 5개소 |

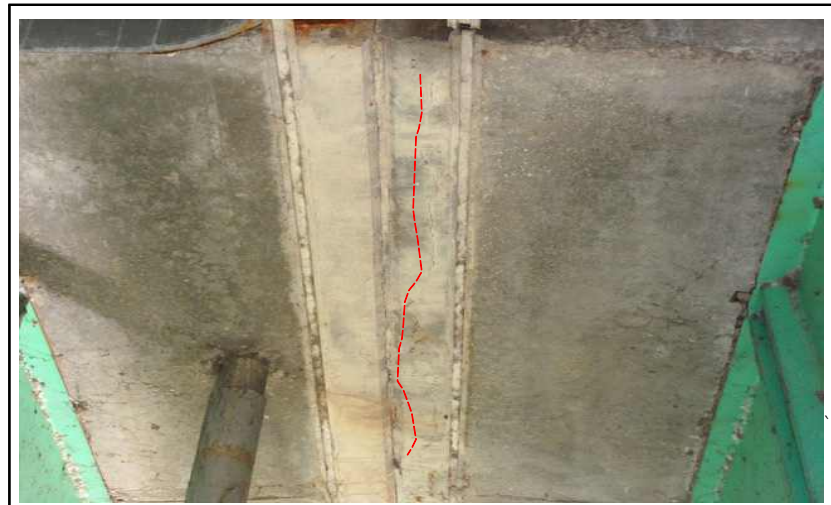
| 번호 | 부재명 | 위 치 | 손상현황 | 조치방안 | 비고 |
|---|---|---|---|---|---|
| 3 | 바닥판 | S12 | 균열(폭 0.3mm이상) | 주입보수 | 47개소 |

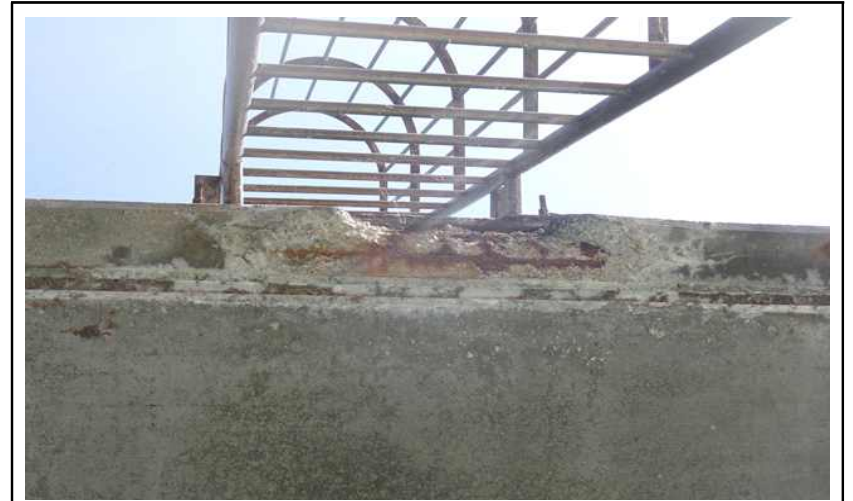
| 번호 | 부재명 | 위 치 | 손상현황 | 조치방안 | 비고 |
|---|---|---|---|---|---|
| 5 | 바닥판 | S13 | 박락 및 철근노출 | 단면보수(방청) | 6개소 |

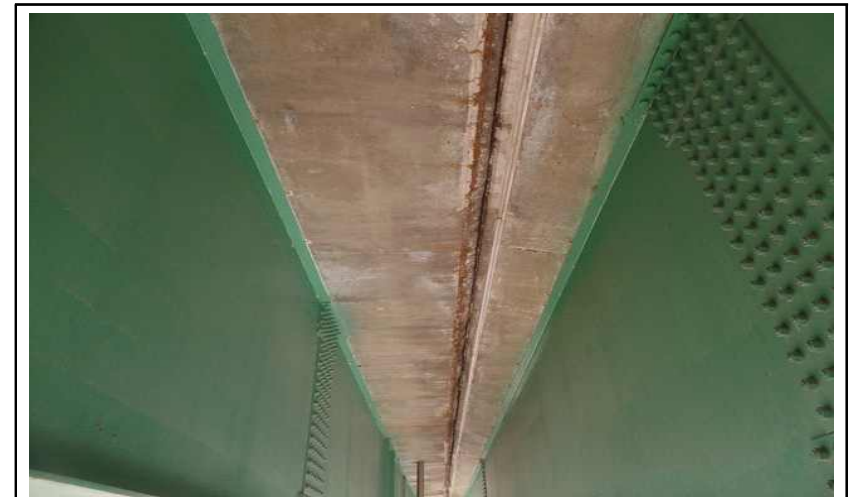
| 번호 | 부재명 | 위 치 | 손상현황 | 조치방안 | 비고 |
|---|---|---|---|---|---|
| 5 | 바닥판 | S5 | 박락 및 철근노출 | 단면보수(방청) | 21개소 |

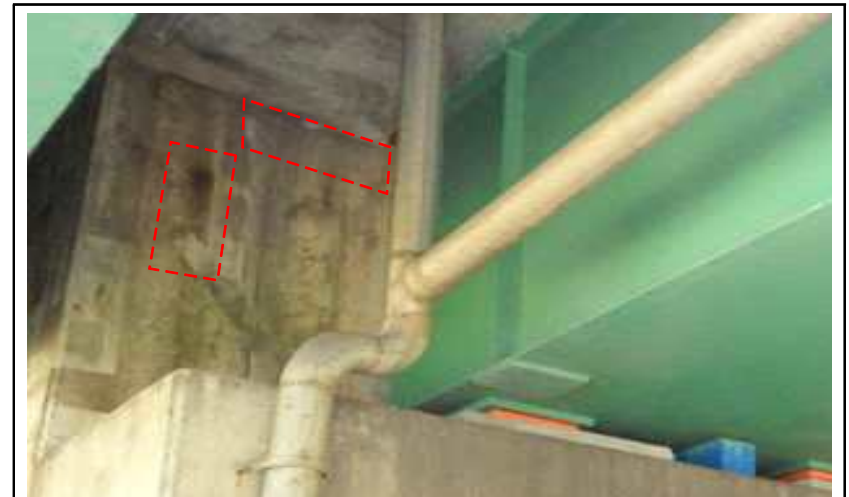
| 번호 | 부재명 | 위 치 | 손상현황 | 조치방안 | 비고 |
|---|---|---|---|---|---|
| 9 | 교대 | A1 | 콘크리트 박락,<br>철근부식 | 단면보수(방청) | 3개소 |

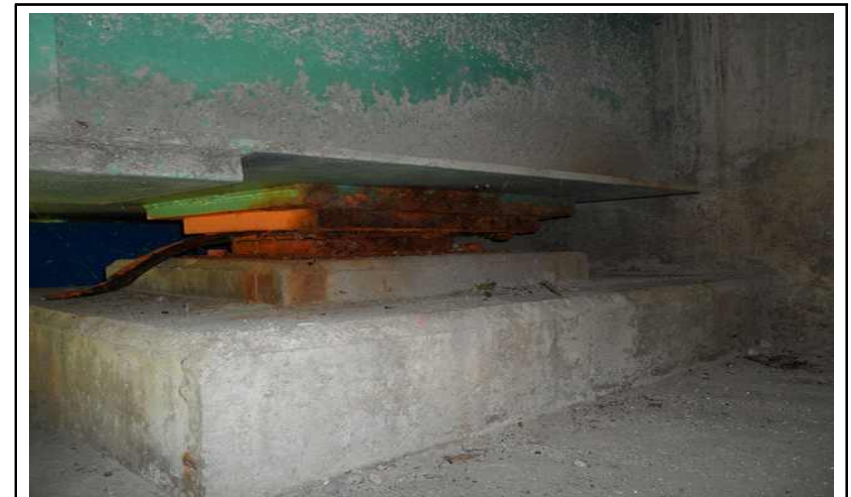
| 번호 | 부재명 | 위 치 | 손상현황 | 조치방안 | 비고 |
|---|---|---|---|---|---|
| 13 | 교량받침 | A2-SH4 | 플레이트 부식 | 도장보수 | 7개소 |

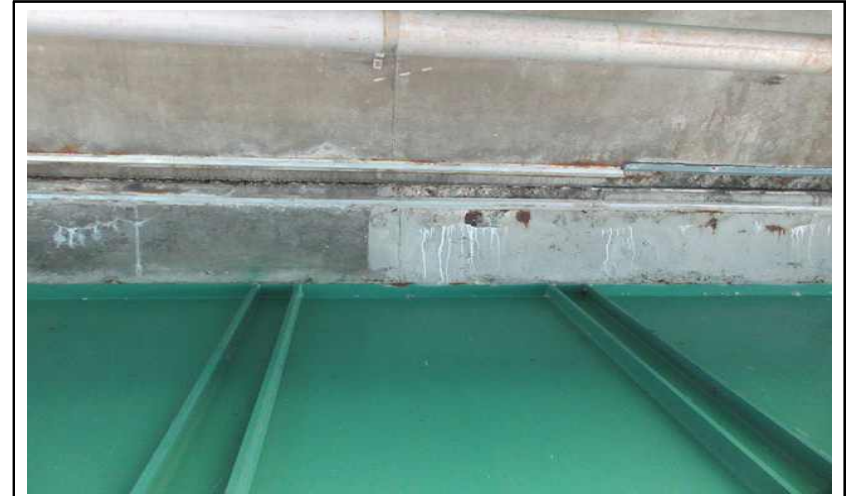
| 번호 | 부재명 | 위 치 | 손상현황 | 조치방안 | 비고 |
|---|---|---|---|---|---|
| 3 | 바닥판 | S2 | 균열부 백태<br>(0.3mm이상) | 주입보수 | 1개소 |

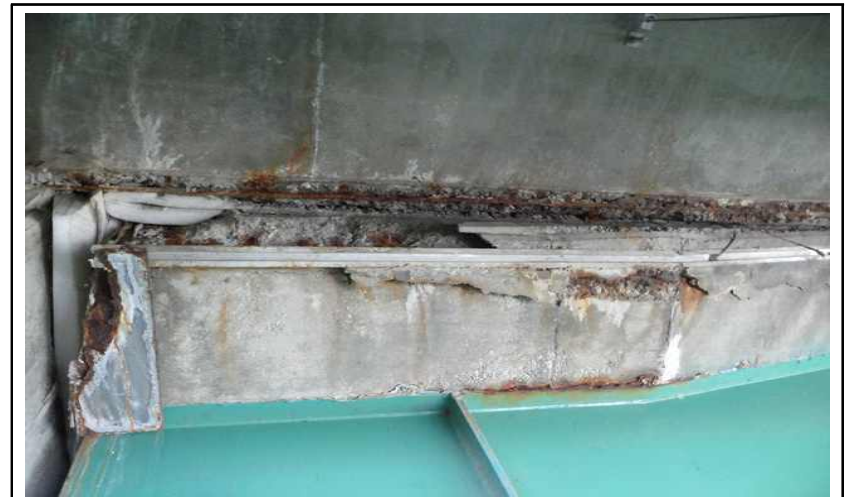
| 번호 | 부재명 | 위 치 | 손상현황 | 조치방안 | 비고 |
|---|---|---|---|---|---|
| 7 | 바닥판 | S5 | 박락 및 철근노출 | 단면보수(방청) | 21개소 |

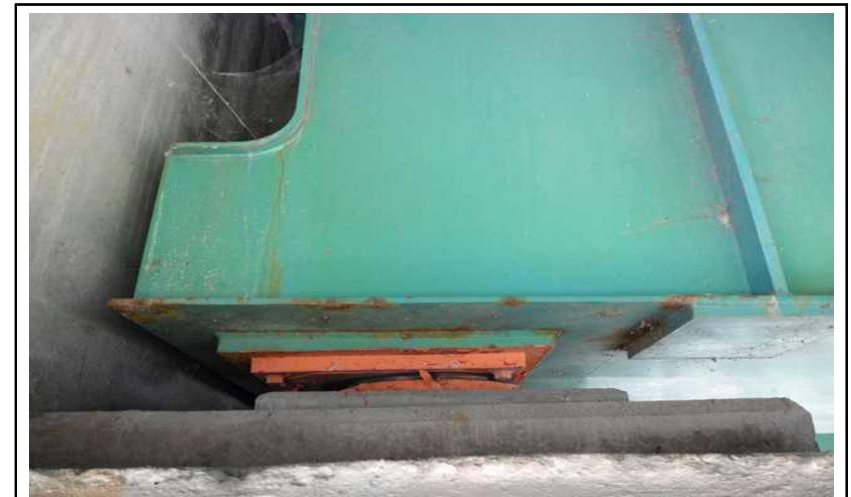
| 번호 | 부재명 | 위 치 | 손상현황 | 조치방안 | 비고 |
|---|---|---|---|---|---|
| 11 | 거터외부 | G3-S5(A2) | 하부플랜지 부식 | 도장보수 | 9개소 |

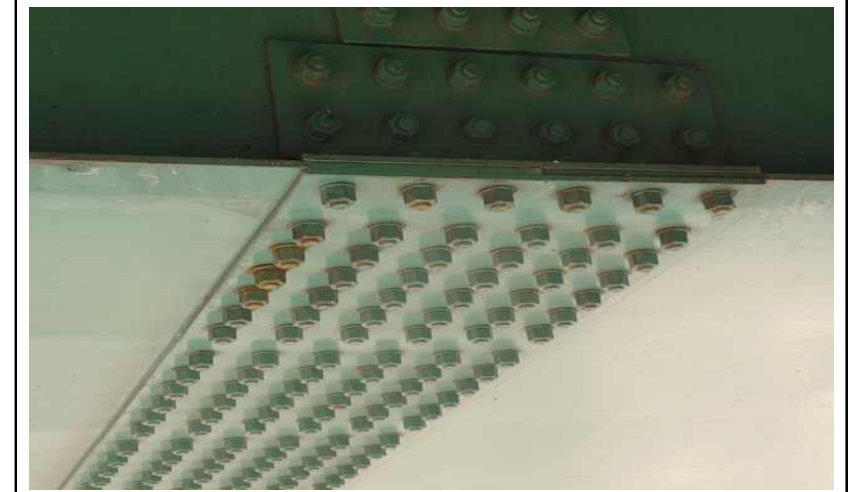
| 번호 | 부재명 | 위 치 | 손상현황 | 조치방안 | 비고 |
|---|---|---|---|---|---|
| 12 | 거터외부 | G3-S4 | 현장이음부 볼트부식 | 도장보수 | 10개소 |

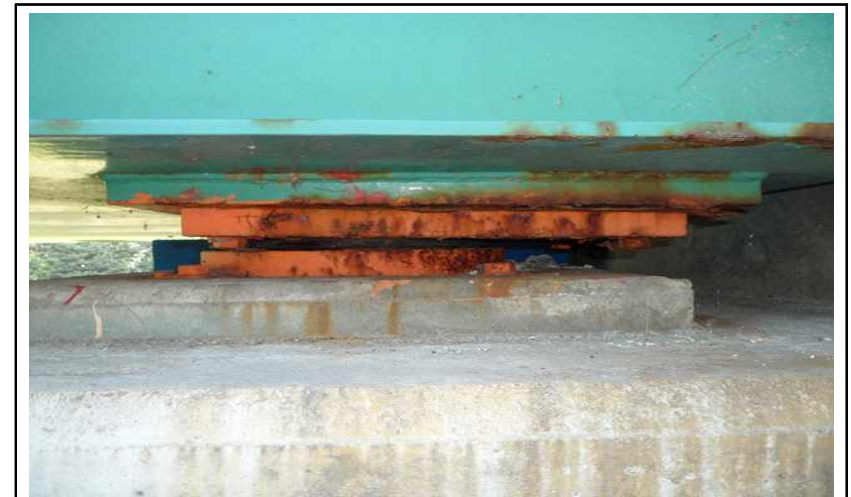
| 번호 | 부재명 | 위 치 | 손상현황 | 조치방안 | 비고 |
|---|---|---|---|---|---|
| 15 | 교량받침 | A2-SH4 | 플레이트 부식 | 도장보수 | 9개소 |

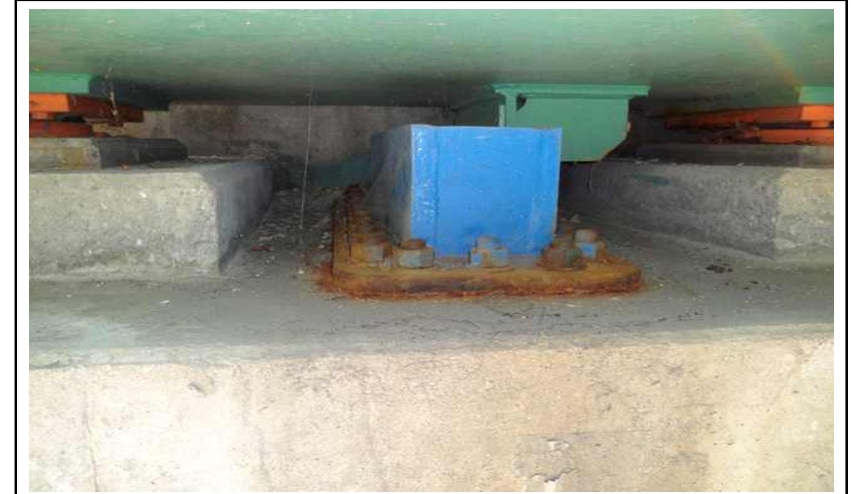
| 번호 | 부재명 | 위 치 | 손상현황 | 조치방안 | 비고 |
|---|---|---|---|---|---|
| 16 | 교량받침 | A1-SH3~4 | 전단키 부식 | 도장보수 | 9개소 |

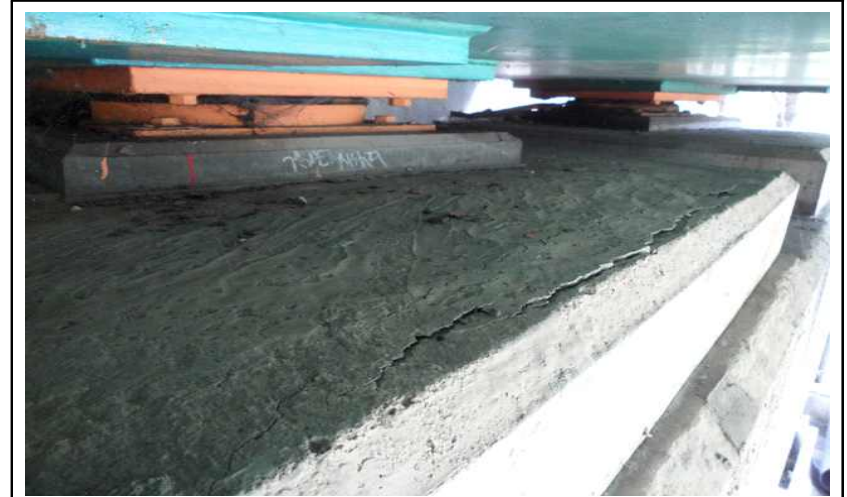
| 번호 | 부재명 | 위 치 | 손상현황 | 조치방안 | 비고 |
|---|---|---|---|---|---|
| 3 | 교량받침 | A1 | 들뜸 | 단면보수(방청) | 1개소 |

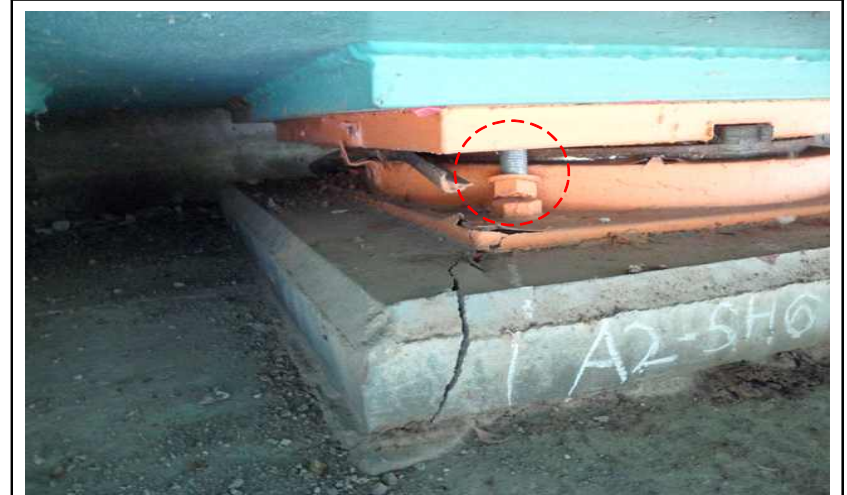
| 번호 | 부재명 | 위 치 | 손상현황 | 조치방안 | 비고 |
|---|---|---|---|---|---|
| 3,4 | 교량받침 | A2-SH6 | 반침볼트 탈락,<br>물탈 파손 | 볼트 체결,<br>단면 보수 | 1개소,<br>1개소 |

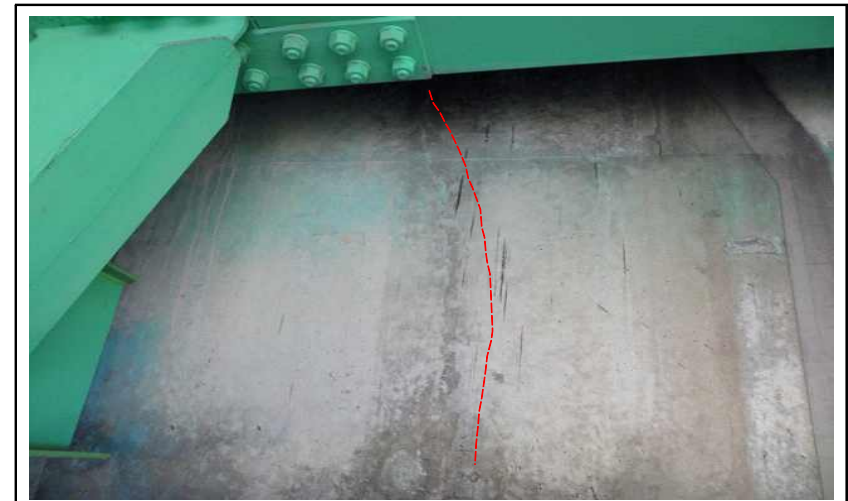
| 번호 | 부재명 | 위 치 | 손상현황 | 조치방안 | 비고 |
|---|---|---|---|---|---|
| 3 | 교대 | A2 | 균열(폭 0.3mm) | 주입보수 | 3개소 |

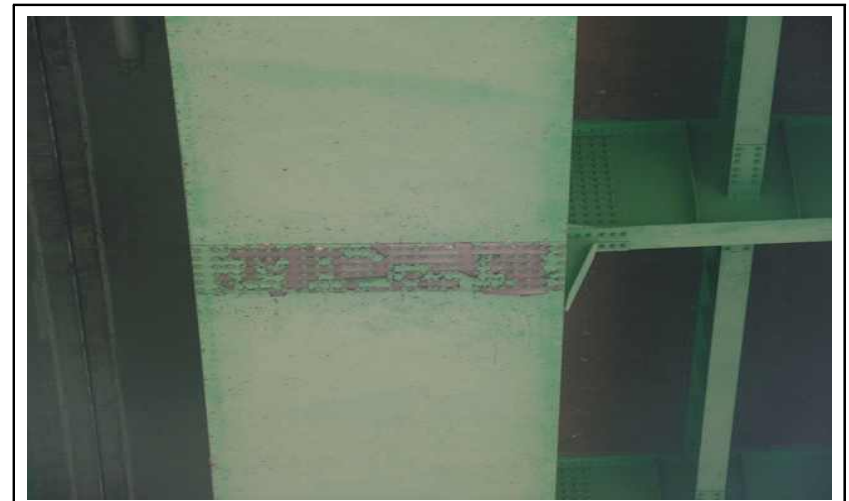
| 번호 | 부재명 | 위 치 | 손상현황 | 조치방안 | 비고 |
|---|---|---|---|---|---|
| 3 | 거더 외부 | S2 | 도장박리 | 재도장 | 17개소 |

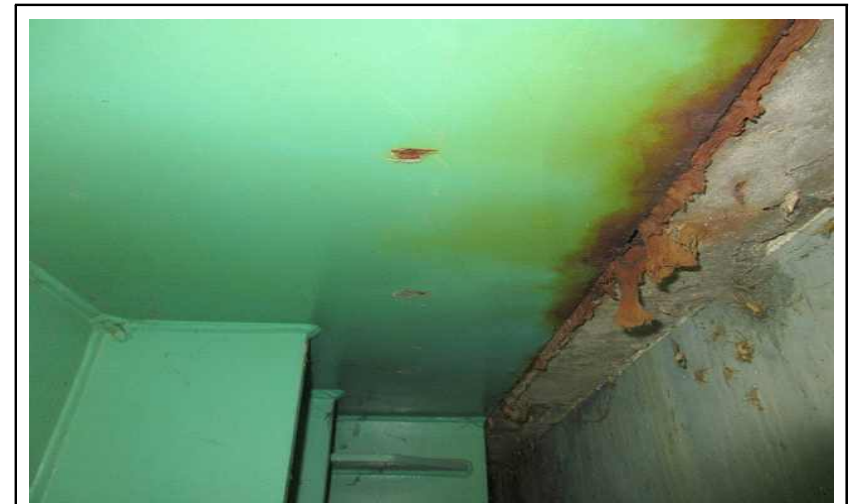
| 번호 | 부재명 | 위 치 | 손상현황 | 조치방안 | 비고 |
|---|---|---|---|---|---|
| 3 | 거더 외부 | S1 | 부식 | 재도장 | 8개소 |

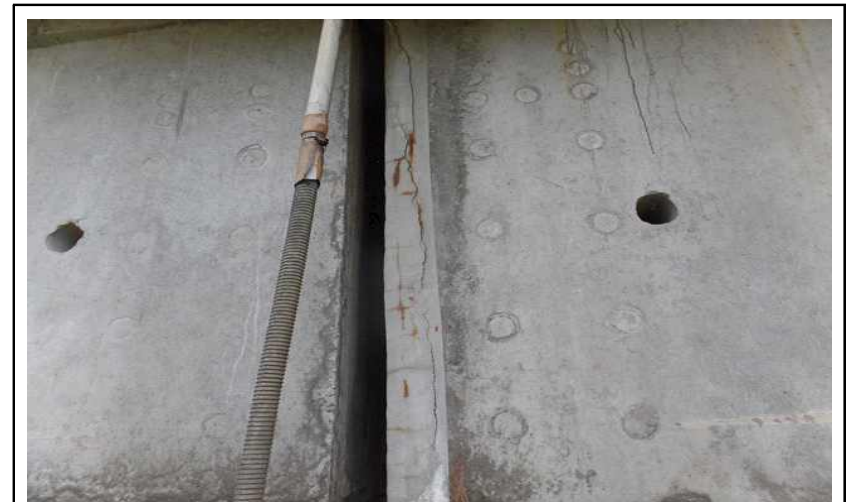
| 번호 | 부재명 | 위 치 | 손상현황 | 조치방안 | 비고 |
|---|---|---|---|---|---|
| 3 | 거터 | S3-G1 | 재균열(폭 0.3mm이상) | 주입보수 | 2개소 |

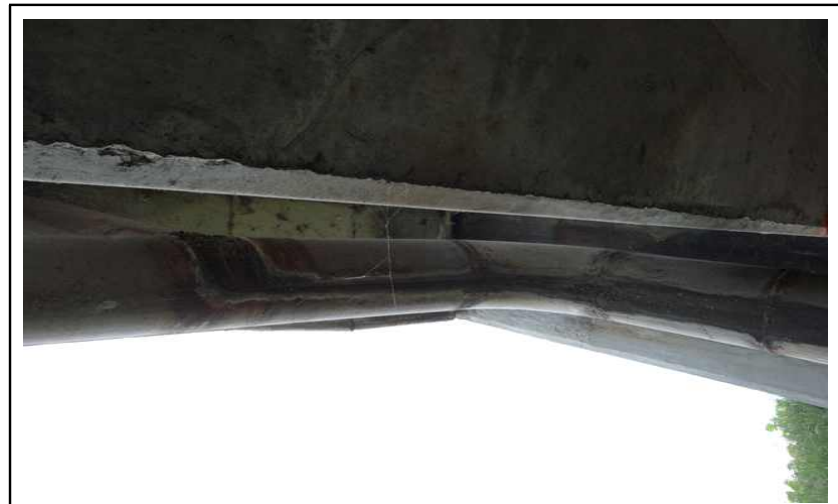
| 번호 | 부재명 | 위 치 | 손상현황 | 조치방안 | 비고 |
|---|---|---|---|---|---|
| 7 | 배수시설 | S8 | 배수관 이음부 누수 | 부분 교체 | 1개소 |

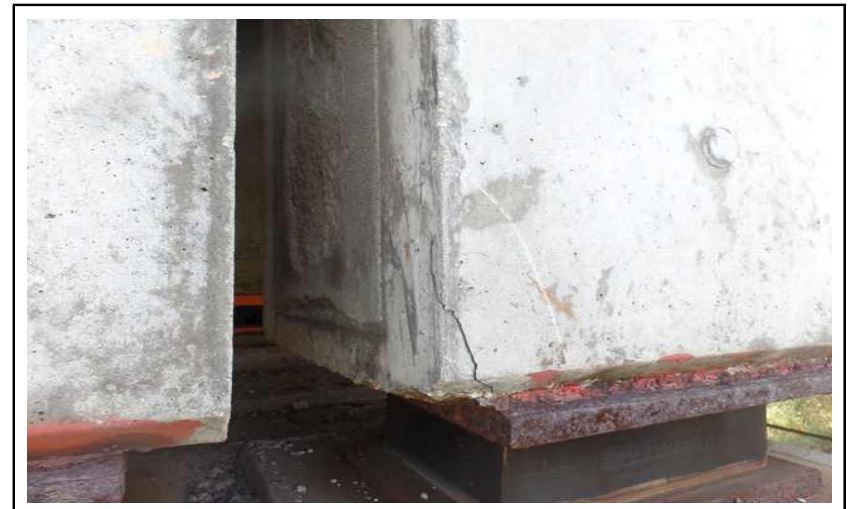
| 번호 | 부재명 | 위 치 | 손상현황 | 조치방안 | 비고 |
|---|---|---|---|---|---|
| 3 | 거더 | S4 | 들뜸 | 단면보수(방청) | 1개소 |

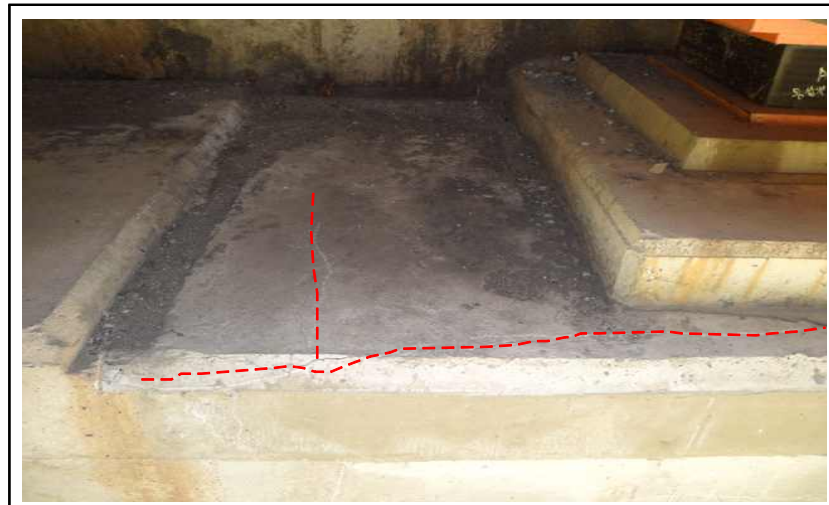
| 번호 | 부재명 | 위 치 | 손상현황 | 조치방안 | 비고 |
|---|---|---|---|---|---|
| 5 | 교대 | A2 | 균열(폭 0.3mm이상) | 주입보수 | 8개소 |

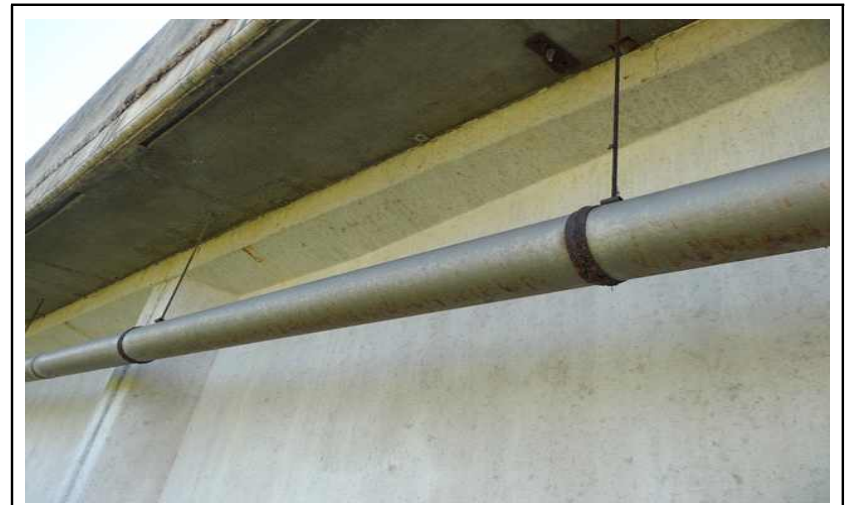
| 번호 | 부재명 | 위 치 | 손상현황 | 조치방안 | 비고 |
|---|---|---|---|---|---|
| 7 | 배수시설 | S1 | 배수관 고정고리 부식 | 재설치 | 8개소 |

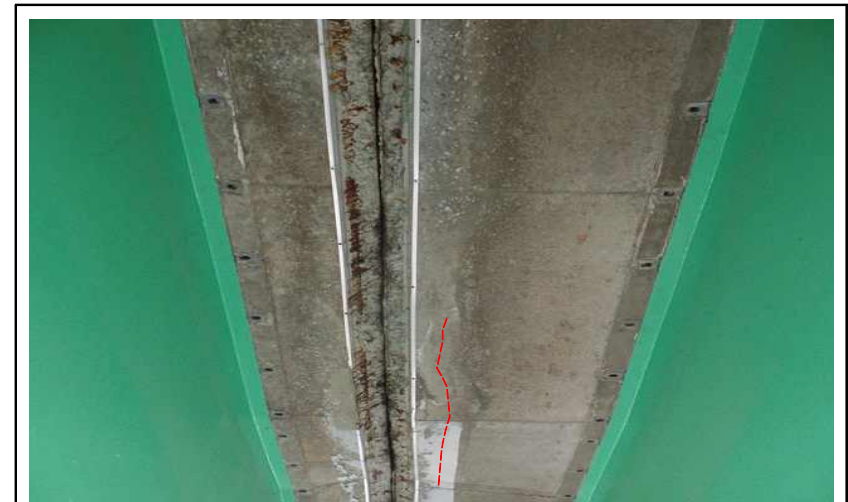
| 번호 | 부재명 | 위 치 | 손상현황 | 조치방안 | 비고 |
|---|---|---|---|---|---|
| 3 | 바닥판 | S3 | 균열 (폭 0.3mm) | 주입보수 | 1개소 |

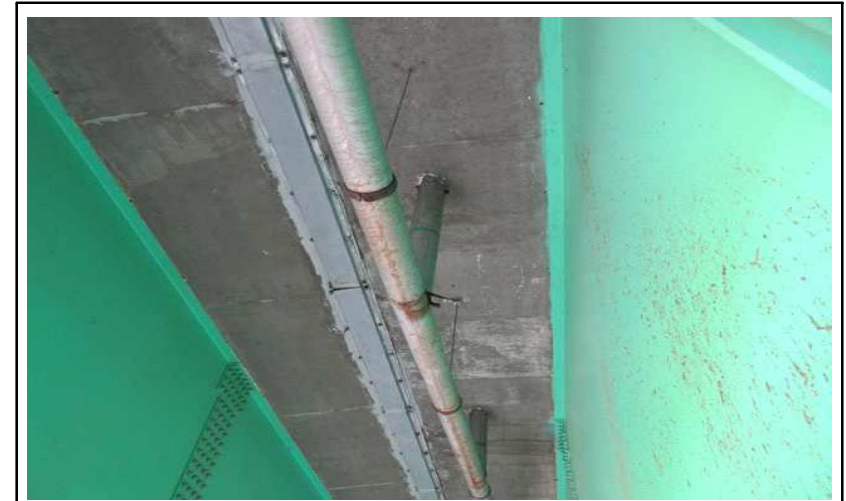
| 번호 | 부재명 | 위 치 | 손상현황 | 조치방안 | 비고 |
|---|---|---|---|---|---|
| 3 | 배수시설 | S1 | 배수관 이음부 파손(부식) | 부분교체 | 3개소 |

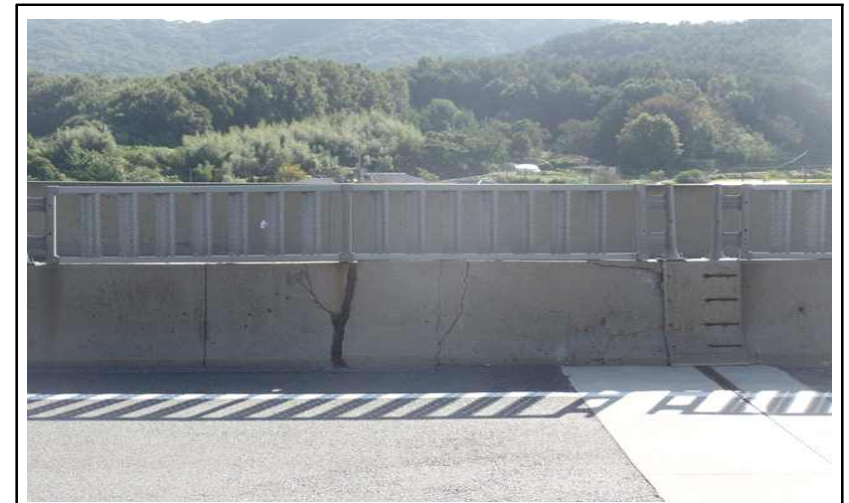
| 번호 | 부재명 | 위 치 | 손상현황 | 조치방안 | 비고 |
|---|---|---|---|---|---|
| 3 | 중앙분리대 | A1 | 파손 | 단면보수 | 2개소 |

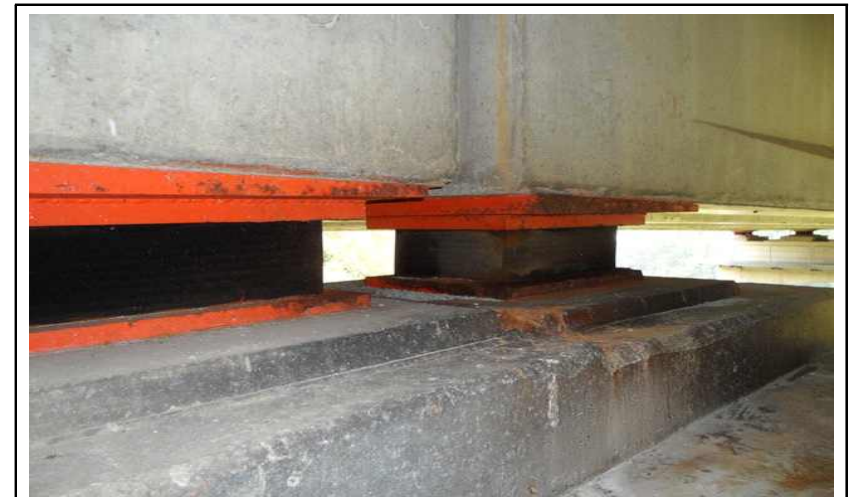
| 번호 | 부재명 | 위 치 | 손상현황 | 조치방안 | 비고 |
|---|---|---|---|---|---|
| 3 | 교량받침 | P2-SH5 | 플레이트 부식 | 재도장 | 48개소 |

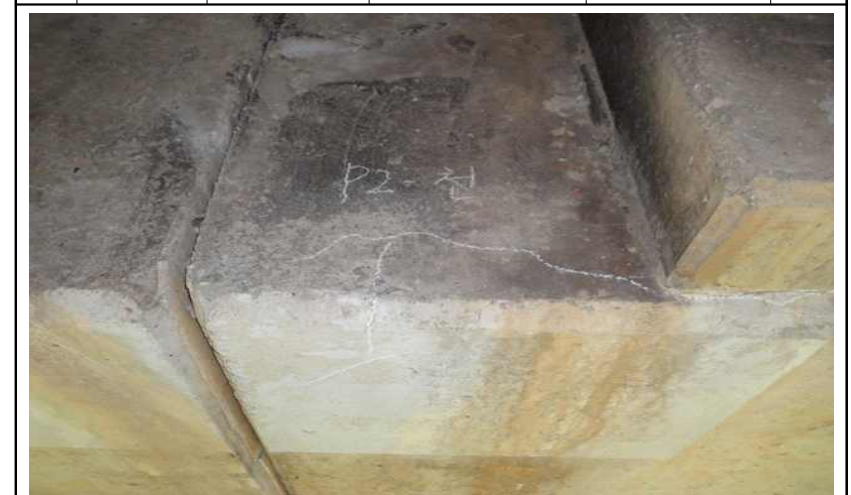
| 번호 | 부재명 | 위 치 | 손상현황 | 조치방안 | 비고 |
|---|---|---|---|---|---|
| 4 | 교각 | P2 | 균열(폭 0.3mm) | 주입보수 | 3개소 |

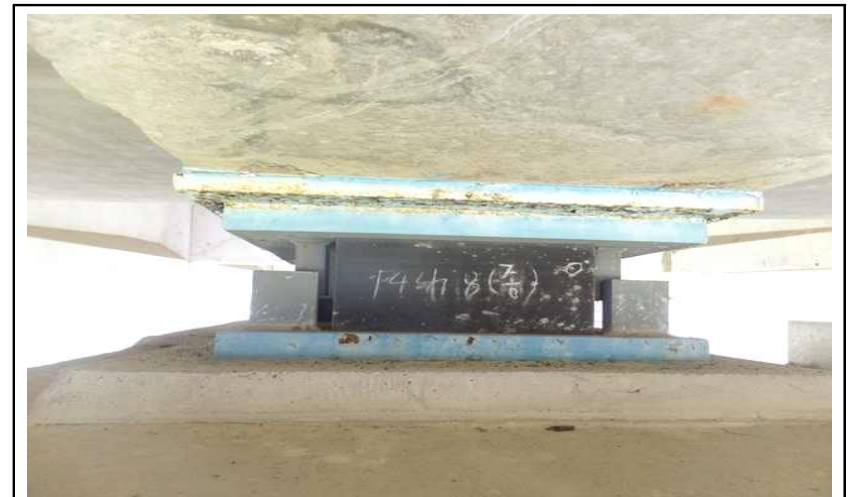
| 번호 | 부재명 | 위 치 | 손상현황 | 조치방안 | 비고 |
|---|---|---|---|---|---|
| 3 | 교량받침 | P4-SH8 | 플레이트 부식 | 제도장 | 51개소 |

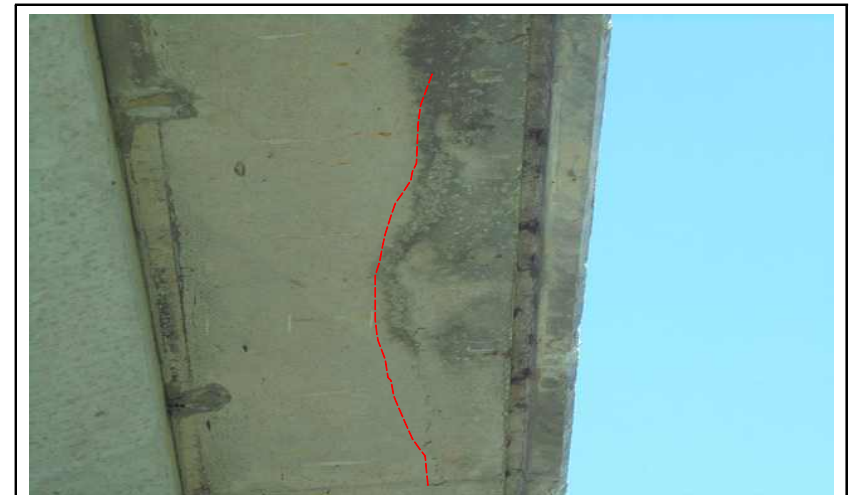
| 번호 | 부재명 | 위 치 | 손상현황 | 조치방안 | 비고 |
|---|---|---|---|---|---|
| 3 | 바닥판 | S15 | 균열(폭 0.3mm이상) | 주입보수 | 4개소 |

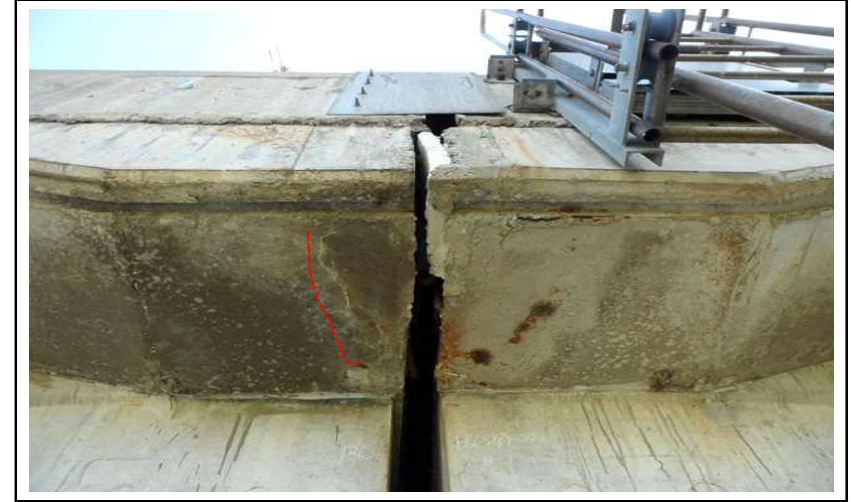
| 번호 | 부재명 | 위 치 | 손상현황 | 조치방안 | 비고 |
|---|---|---|---|---|---|
| 3 | 바닥판 | S7 | 균열(폭 0.3mm) | 주입보수 | 7개소 |

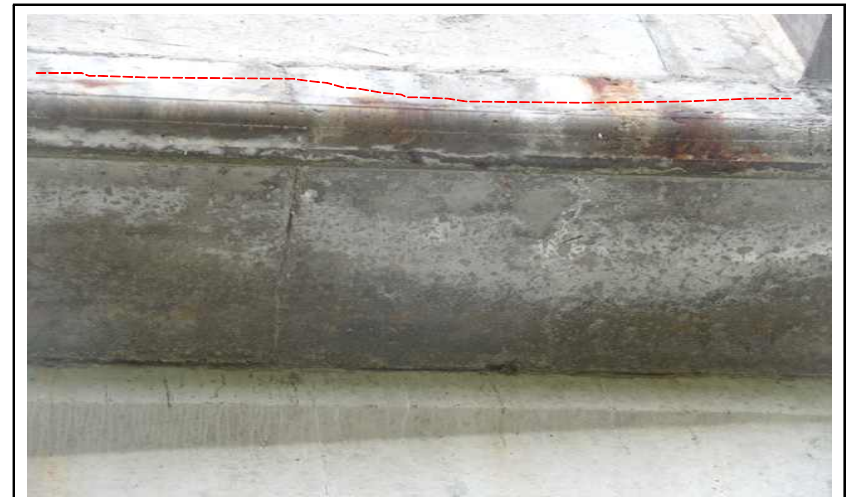
| 번호 | 부재명 | 위 치 | 손상현황 | 조치방안 | 비고 |
|---|---|---|---|---|---|
| 3 | 바닥판 | S4 | 균열(폭 0.3mm) | 주입보수 | 2개소 |

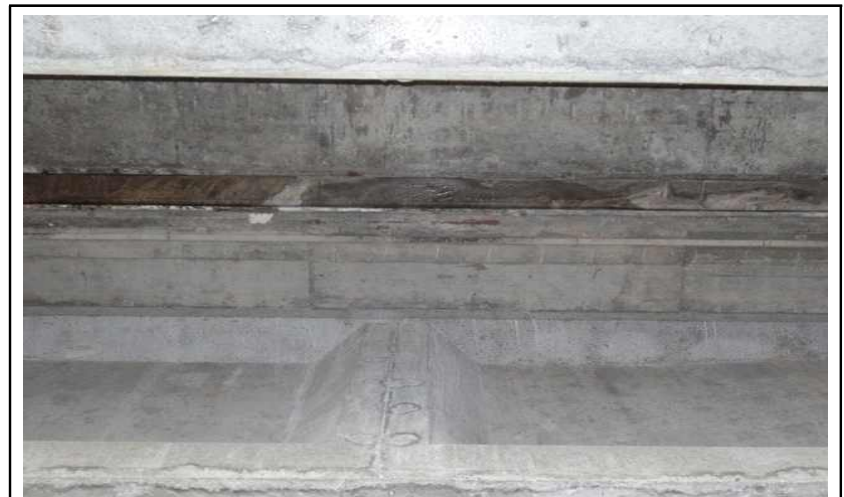
| 번호 | 부재명 | 위 치 | 손상현황 | 조치방안 | 비고 |
|---|---|---|---|---|---|
| 1 | 바닥판 | S1 | 철근부식 | 단면보수(방청) | 1개소 |
