논산천안고속도로 4,5,6공구 시설물  
보수·보강 요약보고서

2017. 12.

# 제1편 1·2종 시설물

### 2장 시설물별 보수·보강 요약보고서

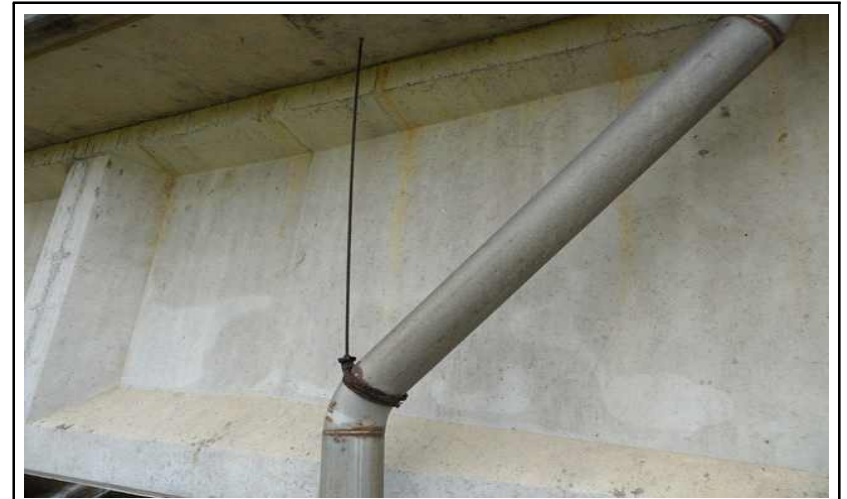
| 번호 | 부재명 | 위치 | 손상현황 | 조치방안 | 비고 |
|---|---|---|---|---|---|
| 3 | 배수시설 | S3 | 배수관 고정고리 파손 | 재설치 | 1개소 |

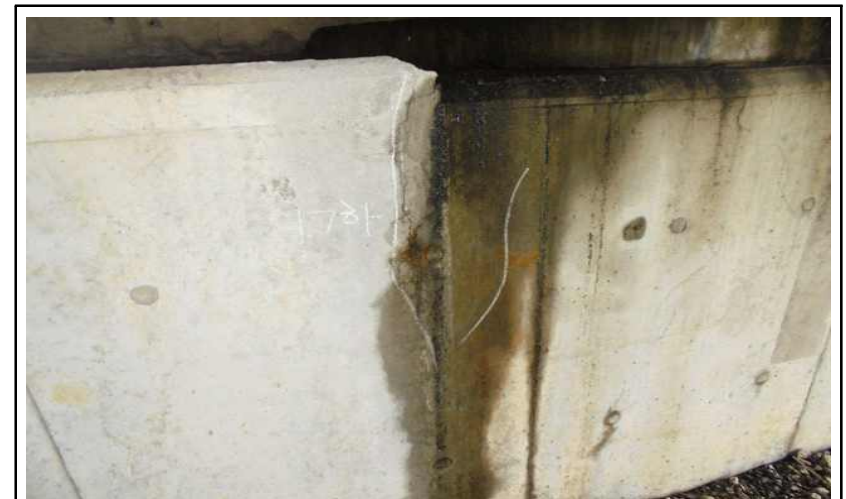
| 번호 | 부재명 | 위치 | 손상현황 | 조치방안 | 비고 |
|---|---|---|---|---|---|
| 3 | 교대 | A2 | 균열(폭 0.3mm) | 주입보수 | 3개소 |

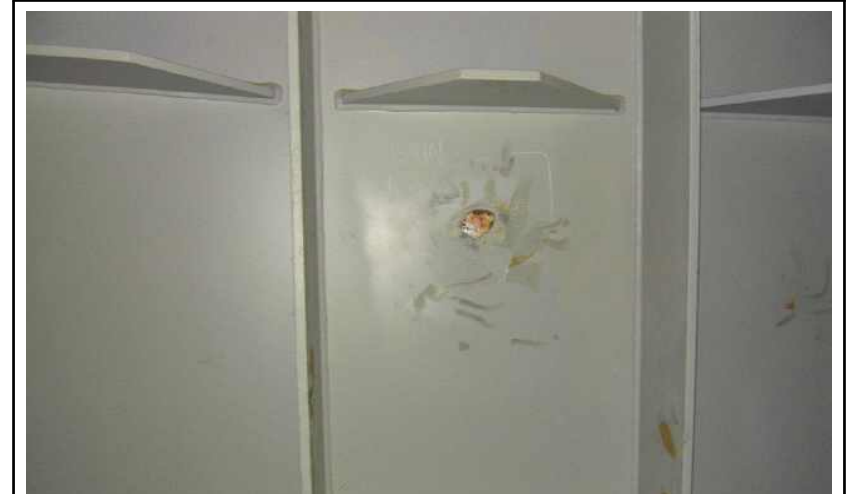
| 번호 | 부재명 | 위 치 | 손상현황 | 조치방안 | 비고 |
|---|---|---|---|---|---|
| 3 | 거더(내부) | S3 | 도장박리 | 재도장 | 2개소 |

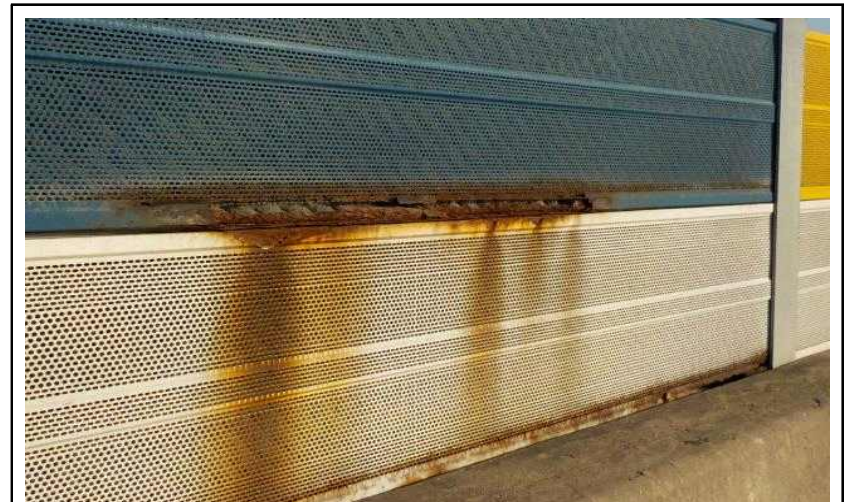
| 번호 | 부재명 | 위 치 | 손상현황 | 조치방안 | 비고 |
|---|---|---|---|---|---|
| 1 | 방호벽 | S1 (천안) | 방음벽부식 | 교체 | 2개소 |

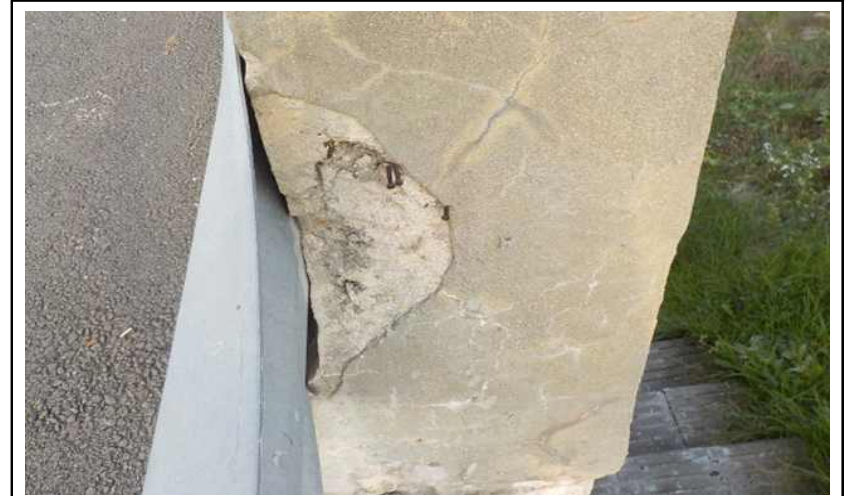
| 번호 | 부재명 | 위 치 | 손상현황 | 조치방안 | 비고 |
|---|---|---|---|---|---|
| 3 | 방호벽 | S1, S5 | 박락, 파손 | 단면보수 | 4개소 |

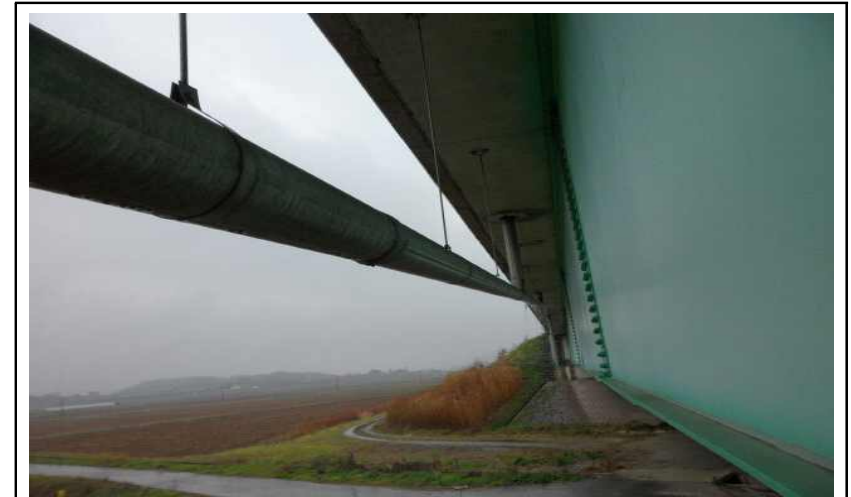
| 번호 | 부재명 | 위 치 | 손상현황 | 조치방안 | 비고 |
|---|---|---|---|---|---|
| 3 | 배수시설 | S1 | 배수관연결부 누수 | 부분 교체 | 1개소 |

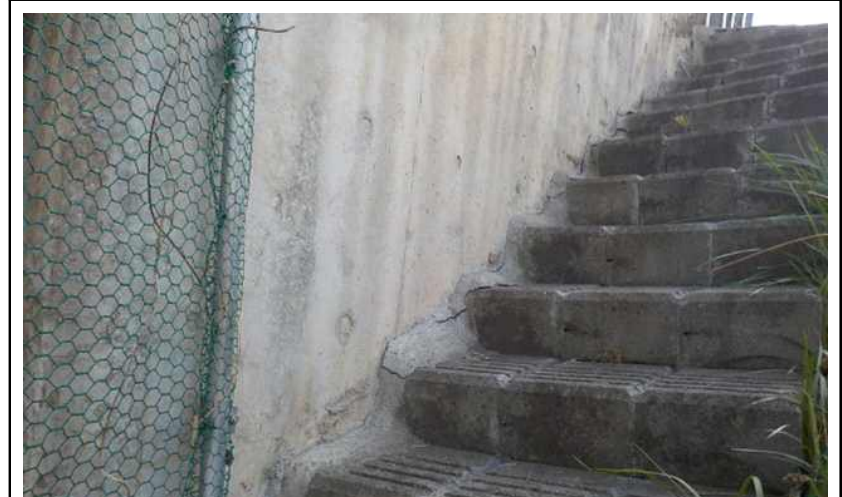
| 번호 | 부재명 | 위 치 | 손상현황 | 조치방안 | 비고 |
|---|---|---|---|---|---|
| 1 | 교대 | A2 | 점검 계단파손 | 침하보수 후 재설치 | 1개소 |

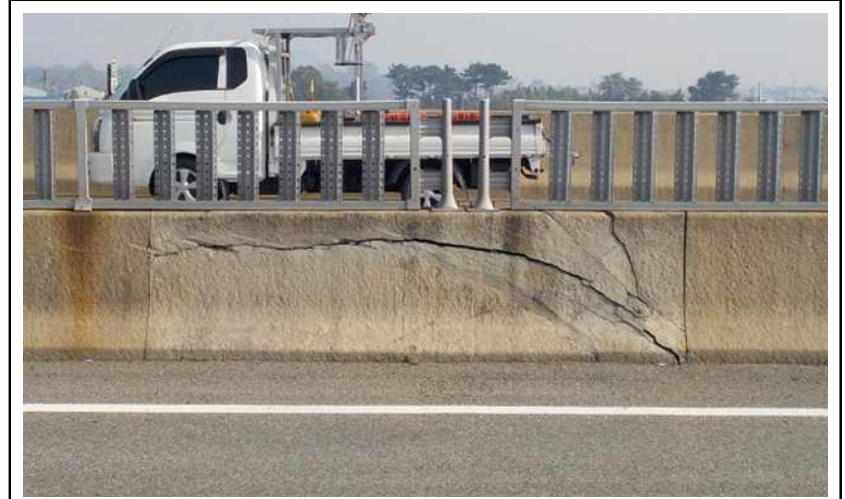
| 번호 | 부재명 | 위 치 | 손상현황 | 조치방안 | 비고 |
|---|---|---|---|---|---|
| 1 | 중앙분리대 | S1 | 파손 | 단면보수 | 1개소 |

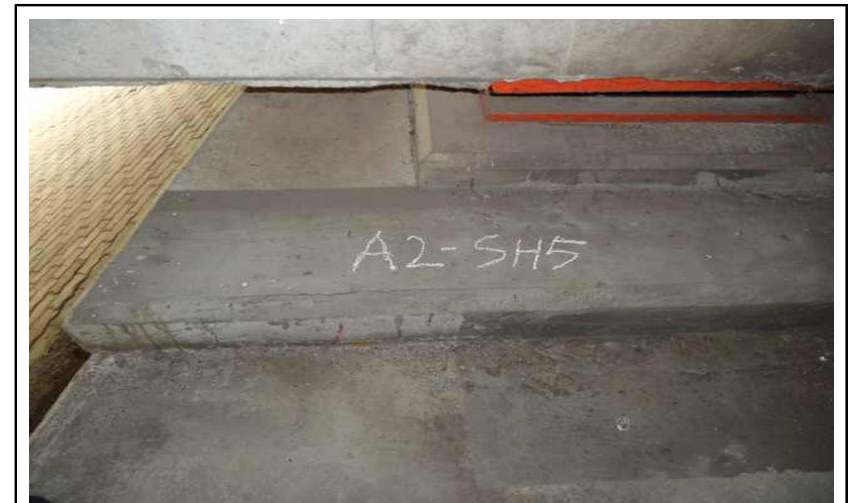
| 번호 | 부재명 | 위 치 | 손상현황 | 조치방안 | 비고 |
|---|---|---|---|---|---|
| 3 | 교량받침 | A2 | 콘크리트 들뜸(재손상) | 단면보수(방청) | 1개소 |

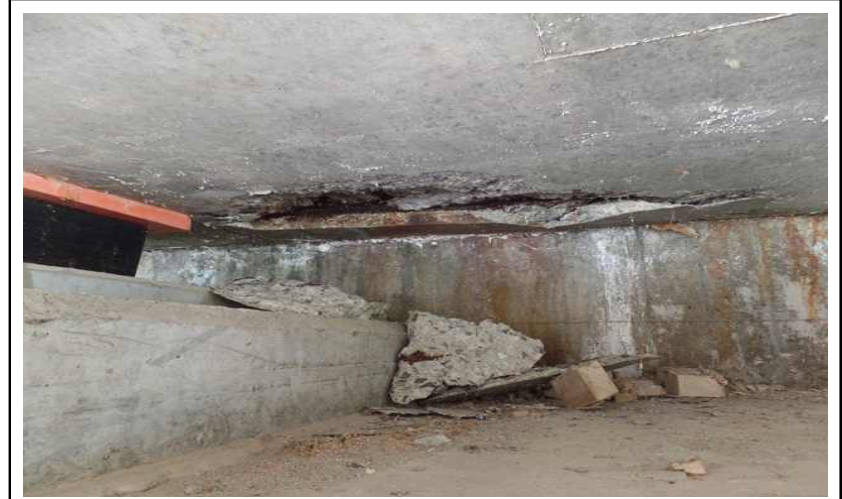
| 번호 | 부재명 | 위 치 | 손상현황 | 조치방안 | 비고 |
|---|---|---|---|---|---|
| 1 | 바닥판 | S1(A1) | 박락 및 철근노출 | 단면보수(방청) | 1개소 |

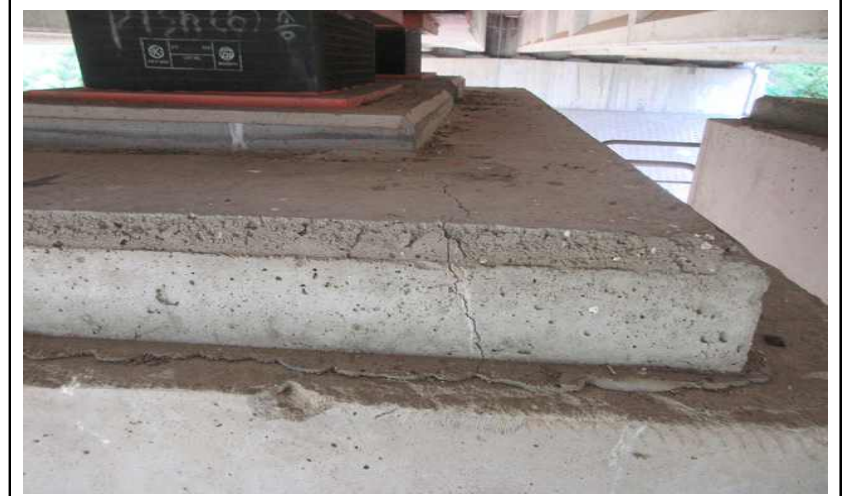
| 번호 | 부재명 | 위 치 | 손상현황 | 조치방안 | 비고 |
|---|---|---|---|---|---|
| 1 | 교량받침 | A1, P1 | 받침콘크리트 균열<br>0.3mm이상 | 주입보수 | 4개소 |

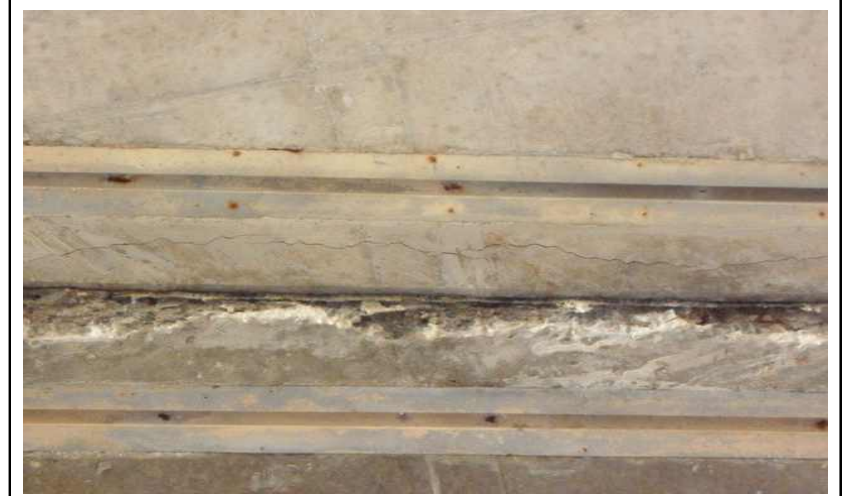
| 번호 | 부재명 | 위 치 | 손상현황 | 조치방안 | 비고 |
|---|---|---|---|---|---|
| 1 | 바닥판 | S2 | 균열 0.3mm이상 | 주입보수 | 1개소 |

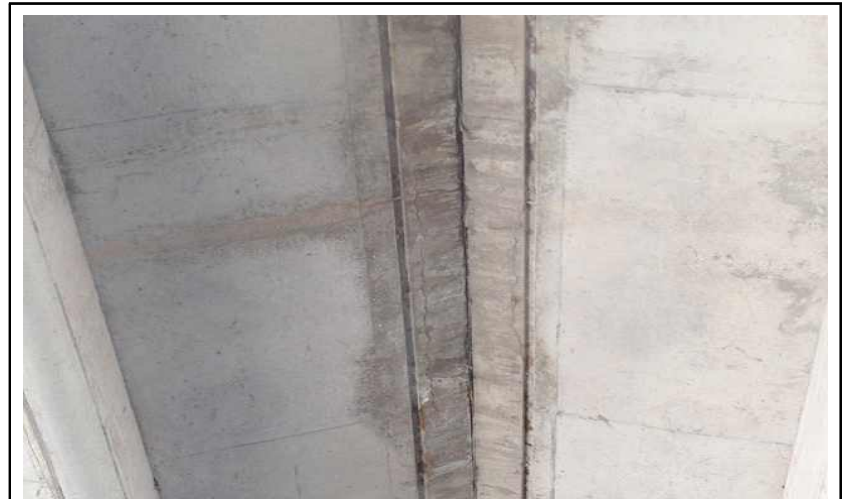
| 번호 | 부재명 | 위 치 | 손상현황 | 조치방안 | 비고 |
|---|---|---|---|---|---|
| 1 | 바닥판 | S1,S2,S3 | 철근부식 | 단면보수(방청) | 4개소 |

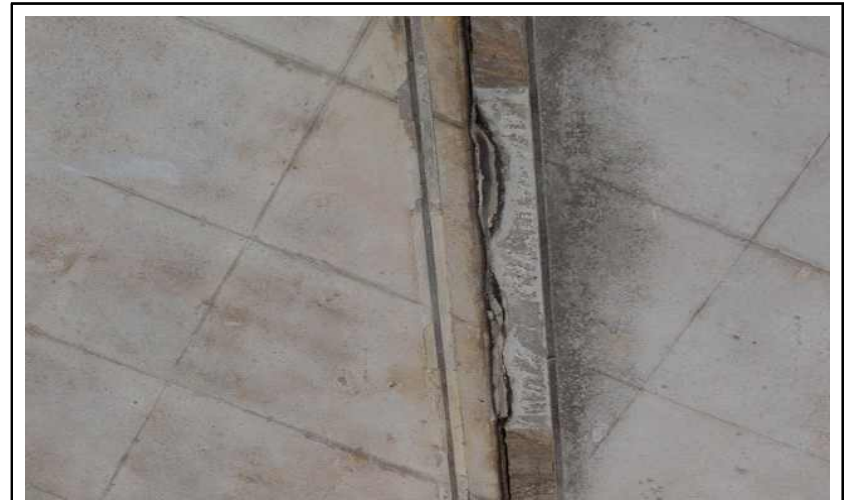
| 번호 | 부재명 | 위 치 | 손상현황 | 조치방안 | 비고 |
|---|---|---|---|---|---|
| 1 | 바닥판 | S1, S2 | 들뜸, 박락 | 단면보수(방청) | 4개소 |

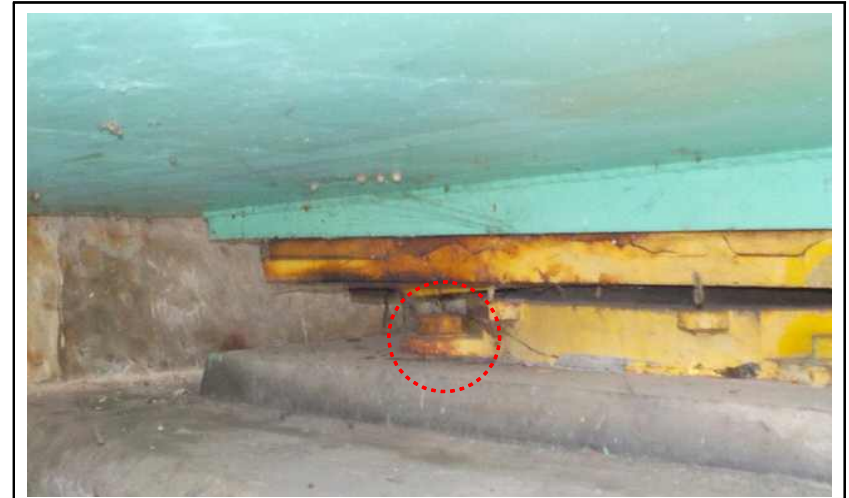
| 번호 | 부재명 | 위 치 | 손상현황 | 조치방안 | 비고 |
|---|---|---|---|---|---|
| 3 | 교량받침 | A2 | 볼트부식 | 채도장 | 2개소 |

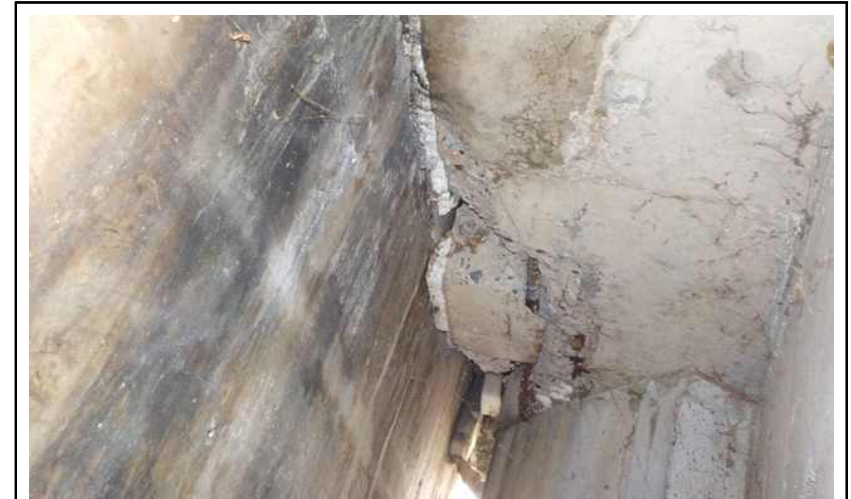
| 번호 | 부재명 | 위 치 | 손상현황 | 조치방안 | 비고 |
|---|---|---|---|---|---|
| 3 | 바닥판 | S1 | 박리 | 단면보수 | 2개소 |

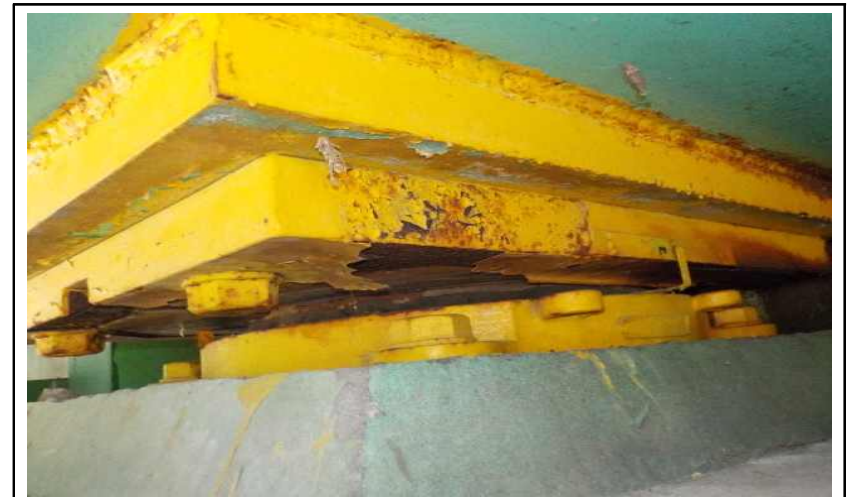
| 번호 | 부재명 | 위 치 | 손상현황 | 조치방안 | 비고 |
|---|---|---|---|---|---|
| 3 | 교량받침 | A1, A2 | 부식 | 재도장 | 5개소 |

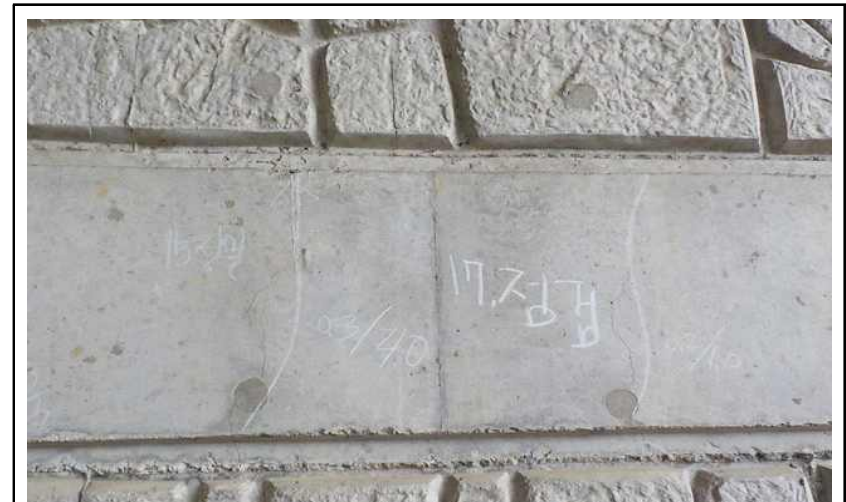
| 번호 | 부재명 | 위 치 | 손상현황 | 조치방안 | 비고 |
|---|---|---|---|---|---|
| 1 | 교대 | A1, A2 | 균열(폭 0.3mm 이상) | 주입보수 | 6개소 |
