논산천안고속도로 시설물 정기점검[2구역]

# 2종 절토사면보고서

2017. 12.

천  
안  
논  
산  
고  
속  
도  
로  
(주)

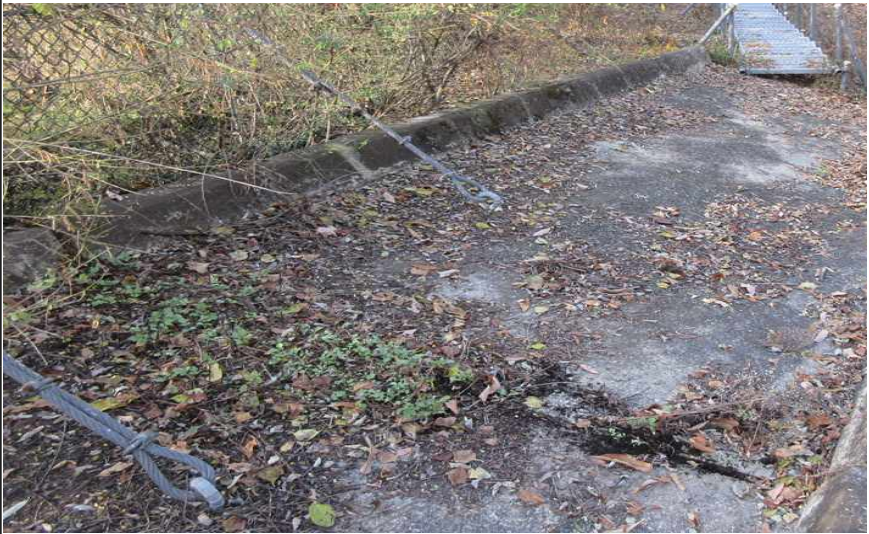
| 239.140K<br>1소단<br>[ 사진 NO.8 ] | |

| 소단배수로 균열<br>(폭 5.0mm) | |

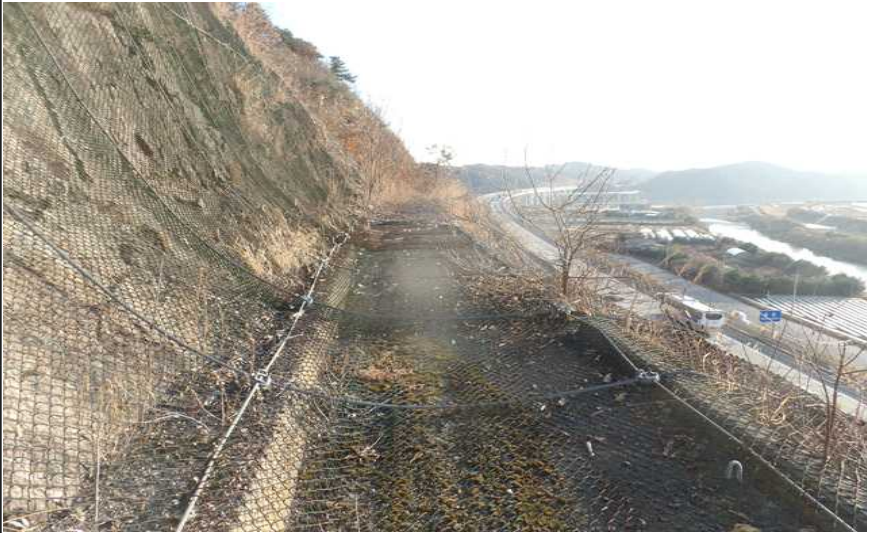
| 238.640K<br>1소단<br>[ 사진 NO.9 ] | |

| 소단배수로 균열 | |

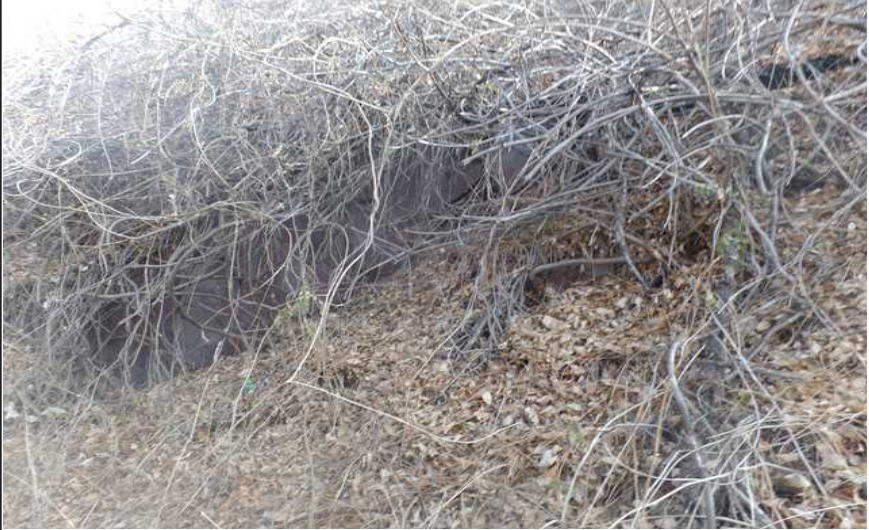
| 235.220K<br>1단<br>[ 사진 NO.3 ] | |

| 소단배수로 균열 | |

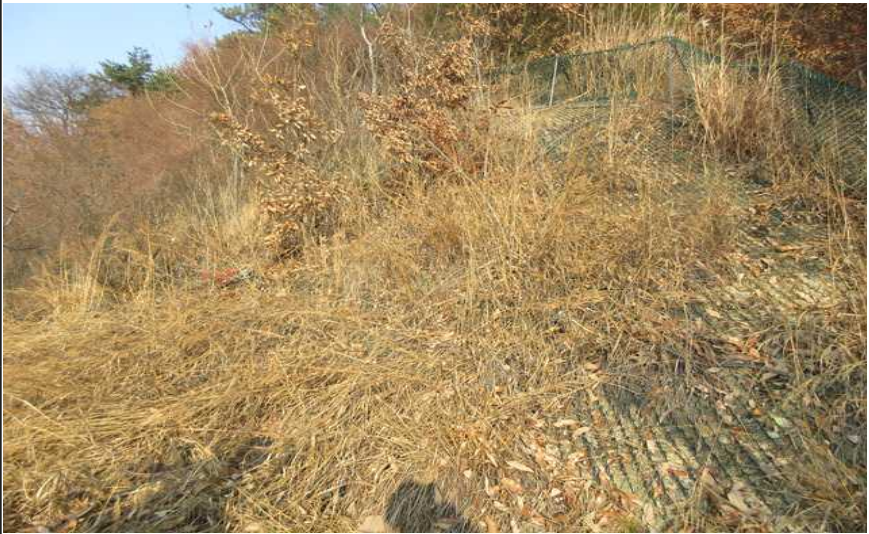
| 230.540K<br>8단<br>[ 사진 NO.8 ] | |

| 소단배수로<br>부식 및 토사퇴적 | |

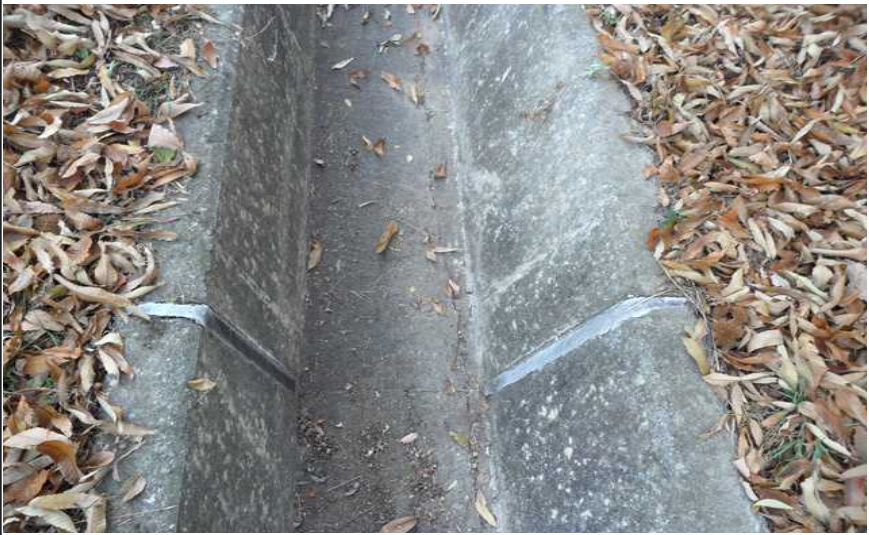
| 233.940K<br>사면 상단부<br>[ 사진 NO.1 ] | |

| 구분 | 위 치 | 점검결과 | 조치필요사항 |
|---|---|---|---|
| 13 | 233.940K | 산마루측구 종방향균열 | 주의관찰 - 손상 진전 유무 관찰 |

| 산마루측구<br>종방향균열 | |

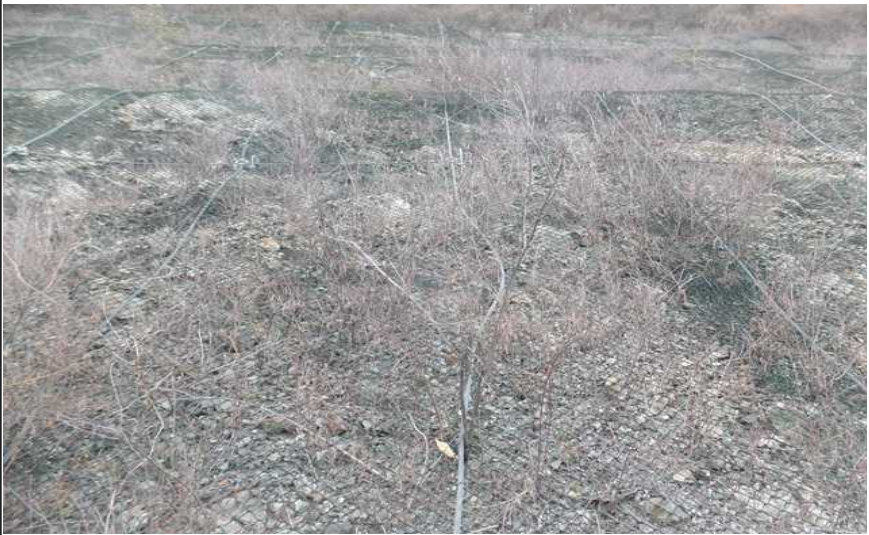
| 232.220K<br>3단<br>[ 사진 NO.9 ] | |

| 소단배수로 균열 | |

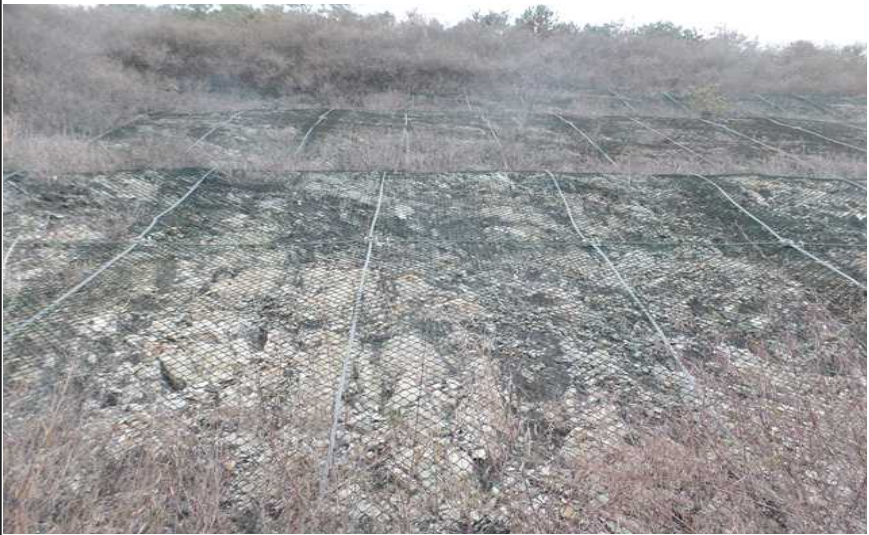
| 232.220K<br>3단<br>[ 사진 NO.12 ] | |

| 쑥크리트 균열 | |
