논산천안고속도로 시설물 정기점검[2구역]  
2종 절토사면 보수·보강 요약보고서

2017. 12.

## 2종 절토사면(2구역)

천안논산고속도로(주)

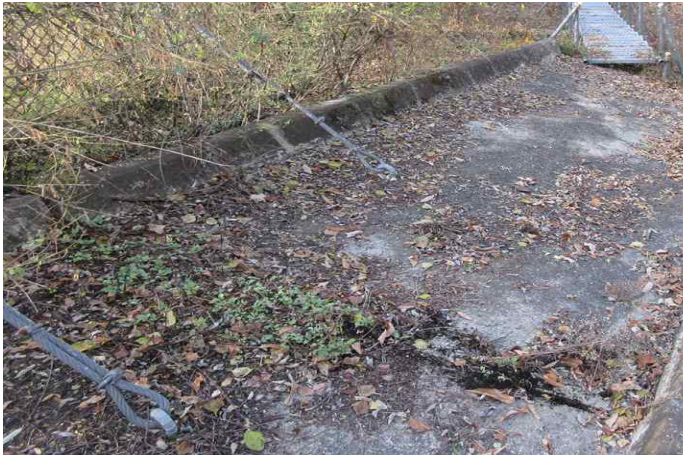
| | | | | | |
|---|---|---|---|---|---|
| 1 | 239.150K 1소단 | 소단배수로 균열 | 주의관찰 | | |

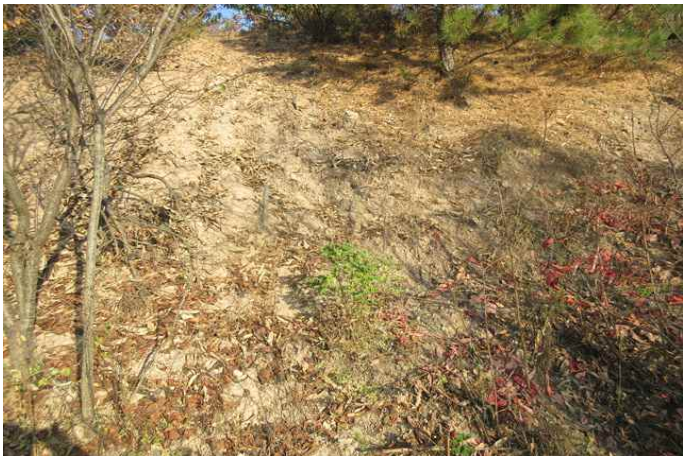
| | | | | | |
|---|---|---|---|---|---|
| 2 | 239.100K 사면 상단부 | 식생 불량(자연사면 경계부) | 주의관찰 | | |

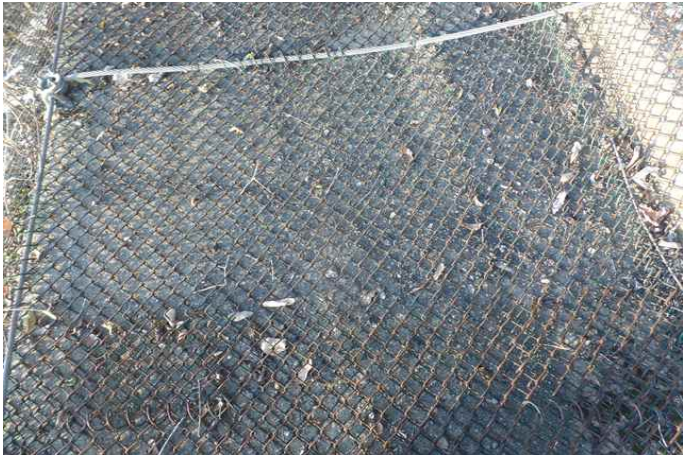
| | | | | | |
|---|---|---|---|---|---|
| 1 | 238.570K 1소단 | 소단배수로 균열 | 주의관찰 | | |

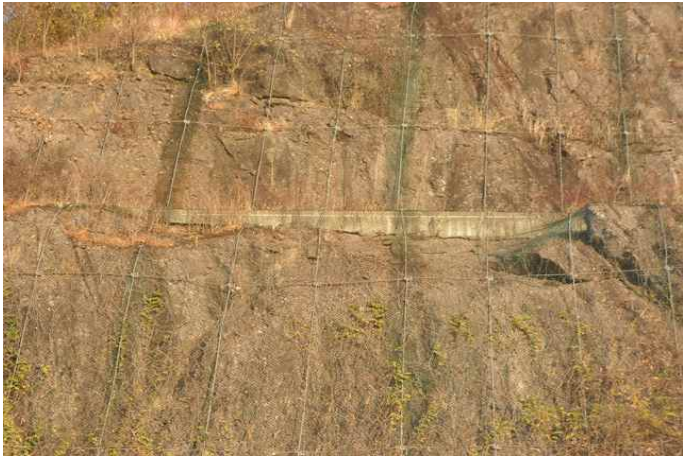
| | | | | | |
|---|---|---|---|---|---|
| 2 | 238.580K 1소단 | 소단배수로 하부 공동 | 주의관찰 | | |

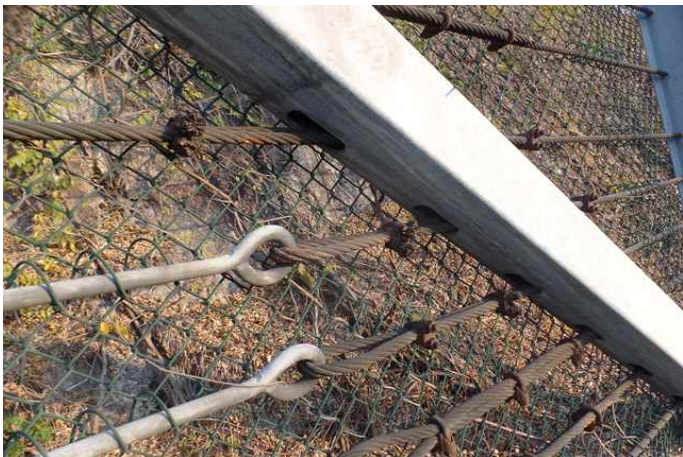
| | | | | | |
|---|---|---|---|---|---|
| 9 | 238.345K 사면 하단부 | 낙석방지울타리 U볼트 부식 | 교체 | | |

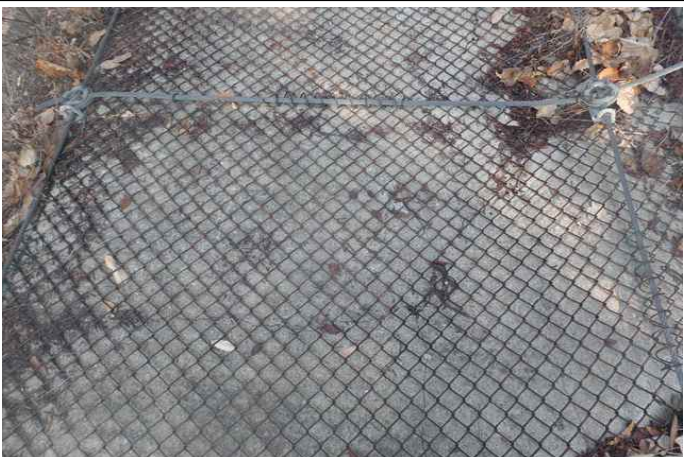
| | | | | | |
|---|---|---|---|---|---|
| 3 | 235.210K 1소단 | 소단배수로<br>균열(중, 횡방향 교차) | 주의관찰 | | |

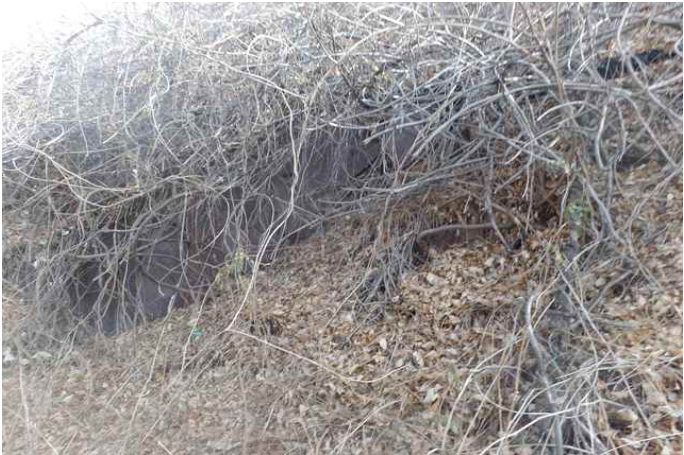
| 4 | 235.220K 1단<br>하단부 | 썩기존 | 주의관찰 | | |

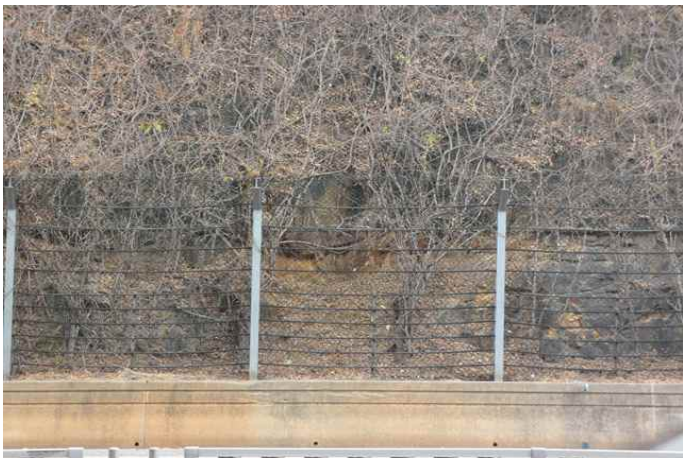
| | | | | | |
|---|---|---|---|---|---|
| 1 | 233.830K 1단 하단부 | 침식파괴(풍화토) | 주의관찰 | | |

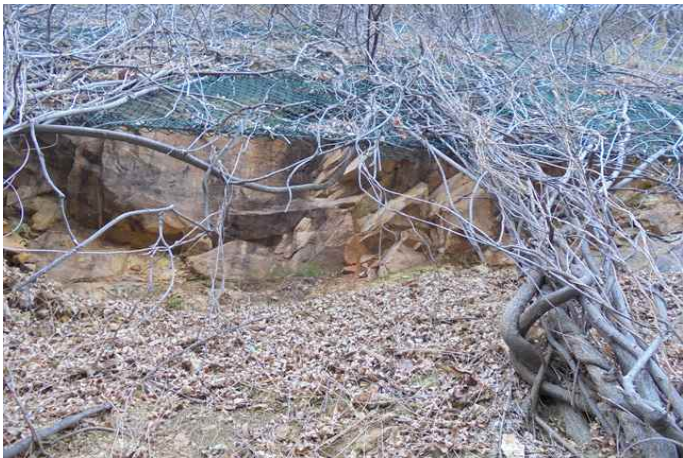
| | | | | | |
|---|---|---|---|---|---|
| 2 | 233.820K 1단 하단부 | 국부적인 심한풍화 | 주의관찰 | | |

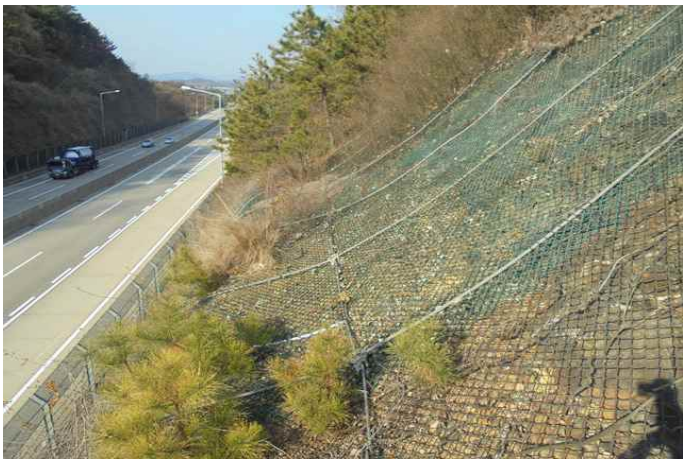
| | | | | | |
|---|---|---|---|---|---|
| 3 | 233.800K 2단 하단부 | 심한풍화(잔골재 퇴적) | 주의관찰 | | |

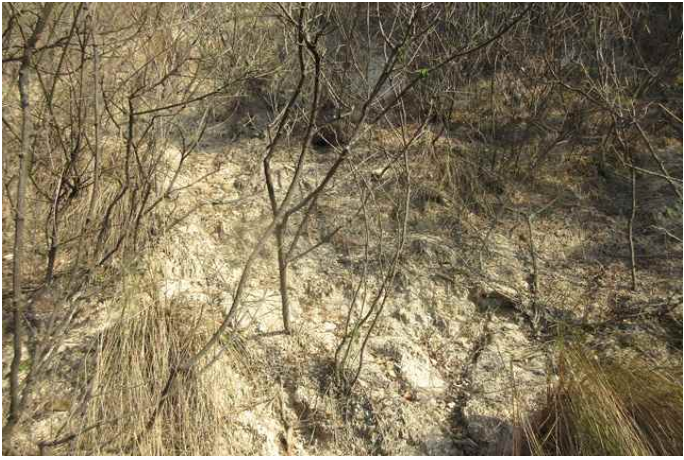
| | | | | | |
|---|---|---|---|---|---|
| 4 | 233.830K 4단 상단부 | 식생불량 | 주의관찰 | | |

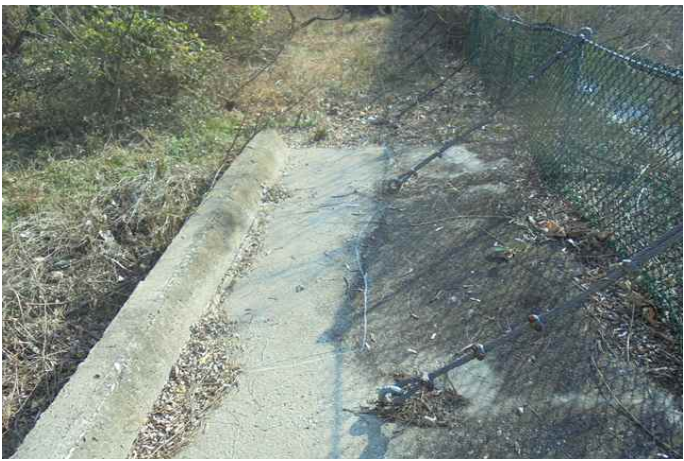
| | | | | | |
|---|---|---|---|---|---|
| 6 | 233.735K 2소단 | 소단배수로 단부 균열 | 주의관찰 | | |

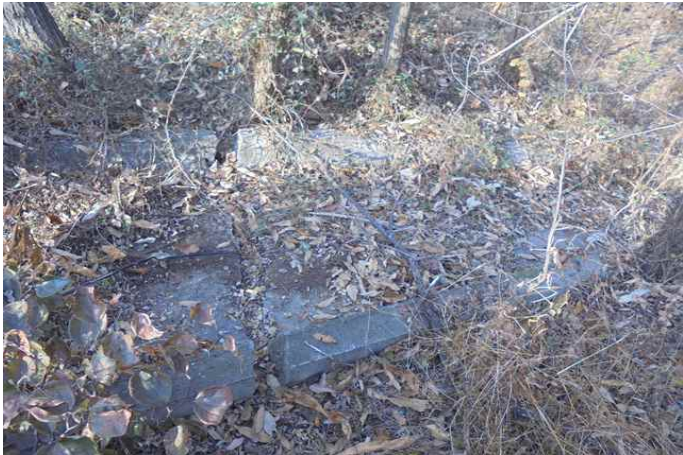
| | | | | | |
|---|---|---|---|---|---|
| 7 | 233.660K 2소단 | 소단배수로 단부 파손, 이격 | 주의관찰 | | |

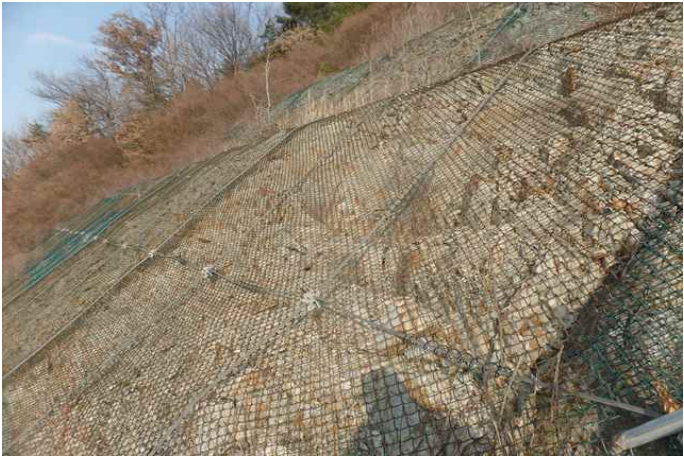
| | | | | | |
|---|---|---|---|---|---|
| 1 | 230.535K 3단 중단부 | 뜬돌 | 주의관찰 | | |

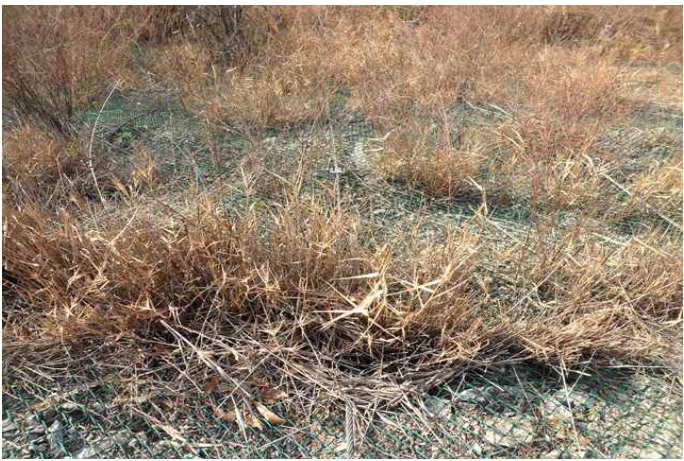
| | | | | | |
|---|---|---|---|---|---|
| 3 | 230.540K 2단 중단부 | 파쇄대, 소규모 뜬돌 | 주의관찰 | | |

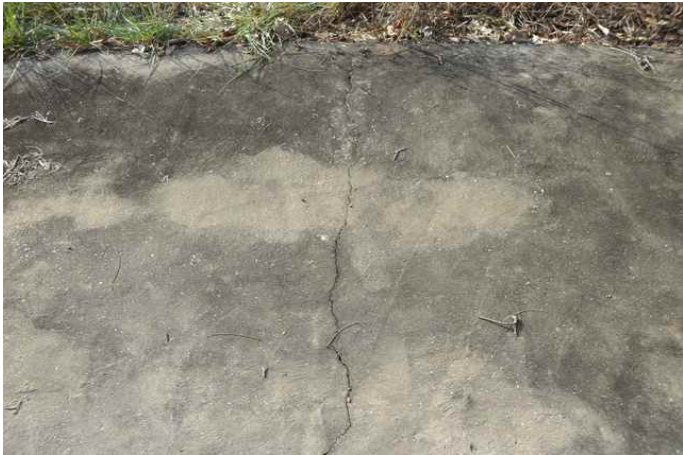
| | | | | | |
|---|---|---|---|---|---|
| 7 | 230.465K 2소단 | 소단배수로 횡균열 | 주의관찰 | | |

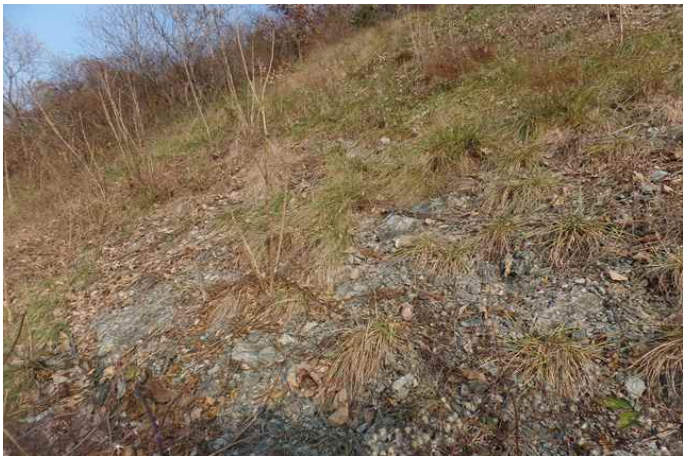
| | | | | | |
|---|---|---|---|---|---|
| 8 | 230.440K 사면 하단부 | 뜯돌(표토유출) | 주의관찰 | | |

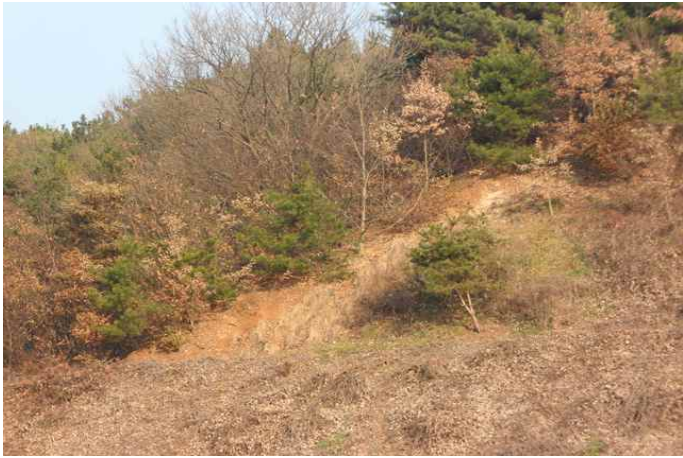
| | | | | | |
|---|---|---|---|---|---|
| 1 | 230.380K 5~6단 | 식생불량(표토유출) | 주의관찰 | | |

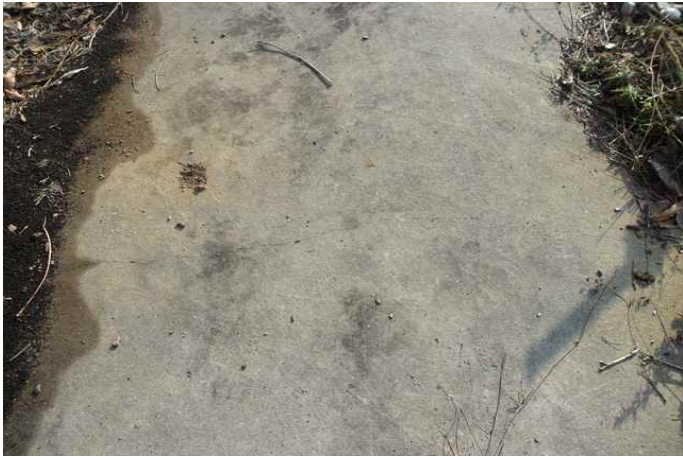
| | | | | | |
|---|---|---|---|---|---|
| 2 | 230.360K 4소단 | 소단배수로 균열 | 주의관찰 | | |

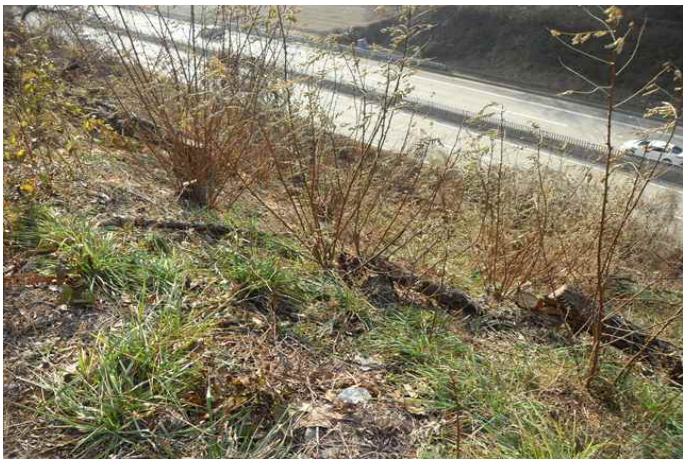
| | | | | | |
|---|---|---|---|---|---|
| 3 | 230.320K 4단 | 자생수목 정비 | 주의관찰 | | |

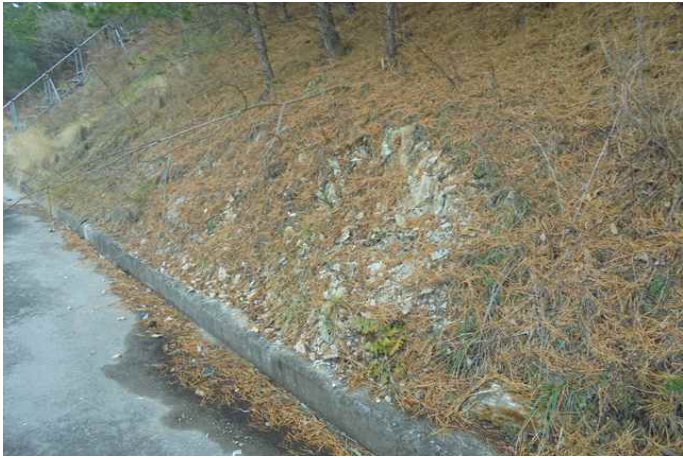
| | | | | | |
|---|---|---|---|---|---|
| 1 | 227.595K 5단 하단부 | 녹생토 유실 | 주의관찰 | | |

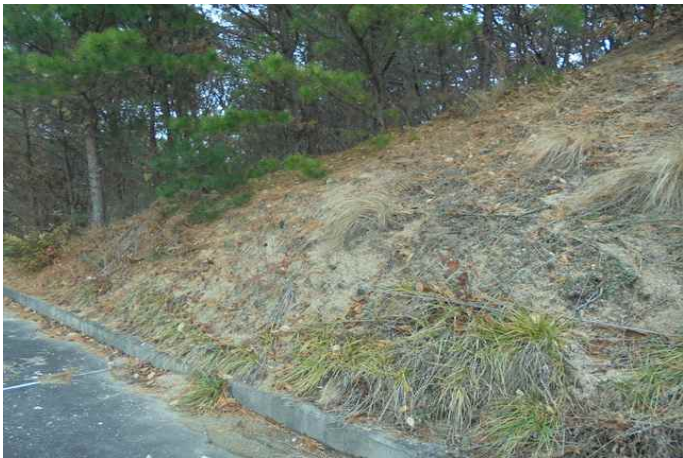
| | | | | | |
|---|---|---|---|---|---|
| 2 | 227.620K 5단 | 식생불량 | 주의관찰 | | |

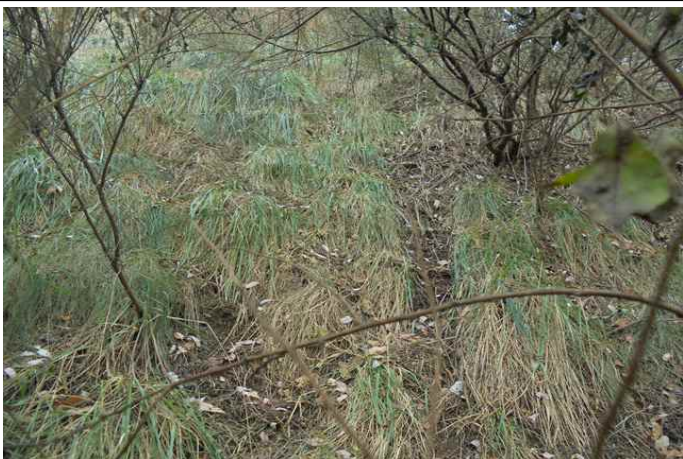
| | | | | | |
|---|---|---|---|---|---|
| 3 | 227.595K 1단 하단부 | 표층 침식 | 주의관찰 | | |

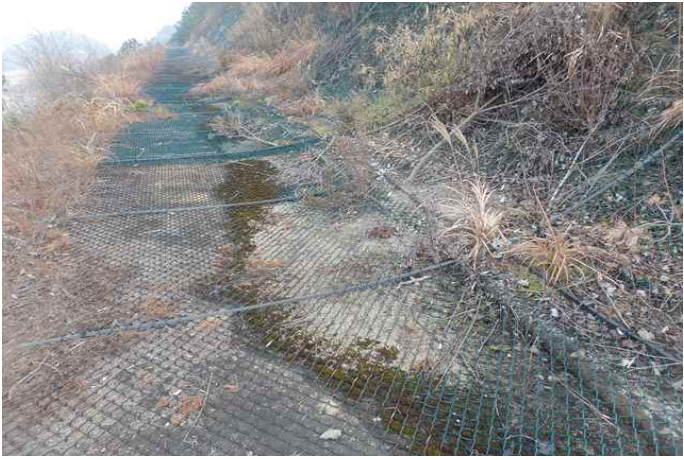
| | | | | | |
|---|---|---|---|---|---|
| 4 | 227.170K 4소단<br>배수로 | 소단배수로 토사퇴적 | 주의관찰 | | |

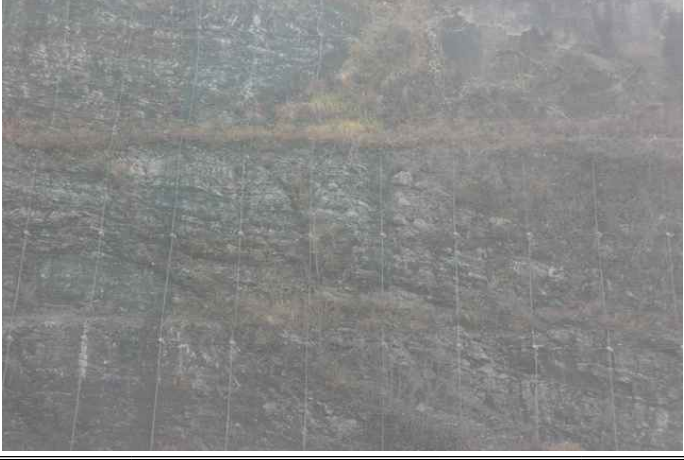
| | | | | | |
|---|---|---|---|---|---|
| 5 | 227.000K 3단 | 절리틈 식목자생(이완암,<br>심한풍화) | 주의관찰 | | |

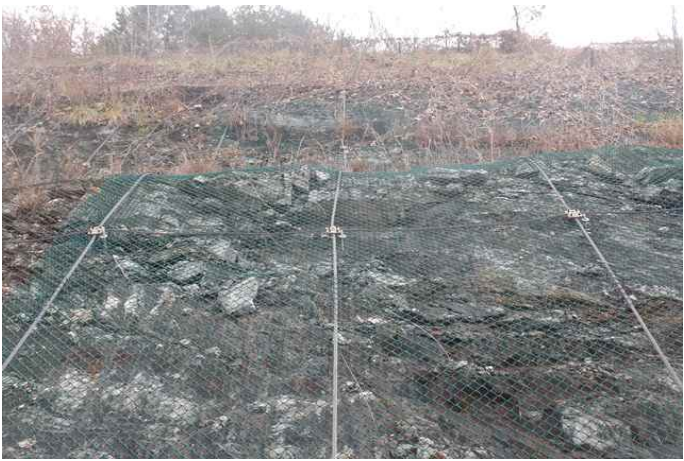
| | | | | | |
|---|---|---|---|---|---|
| 6 | 227.035K 5단 | 뜯돌 및 이완암 | 주의관찰 | | |

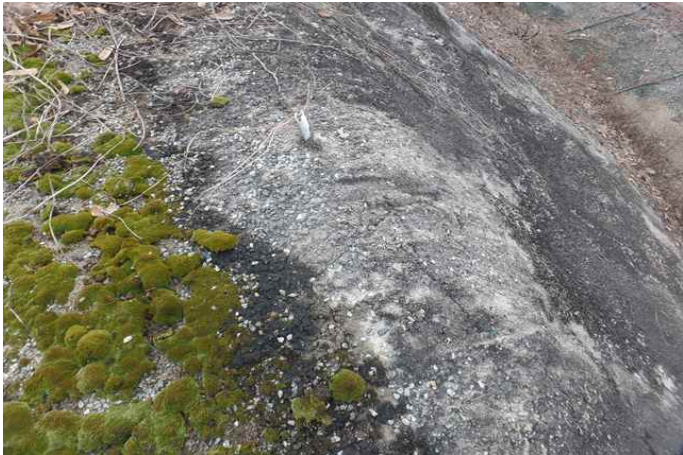
| | | | | | |
|---|---|---|---|---|---|
| 7 | 226.980K 6단 | 숯크리트 균열 및 박리 | 주의관찰 | | |

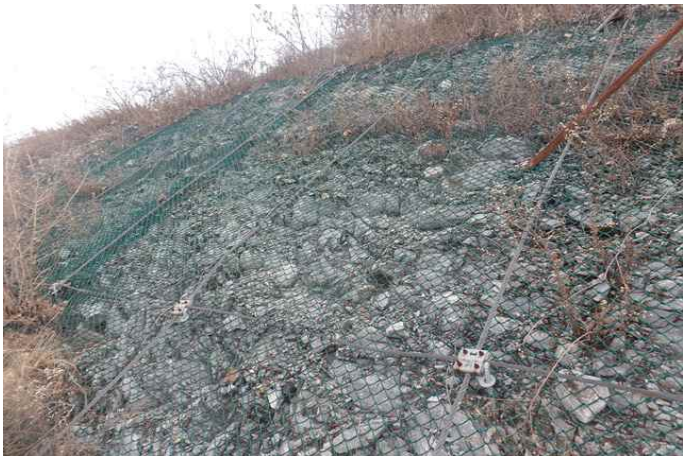
| | | | | | |
|---|---|---|---|---|---|
| 8 | 227.110K 8단 | 뜯돌 및 이완암 | 주의관찰 | | |

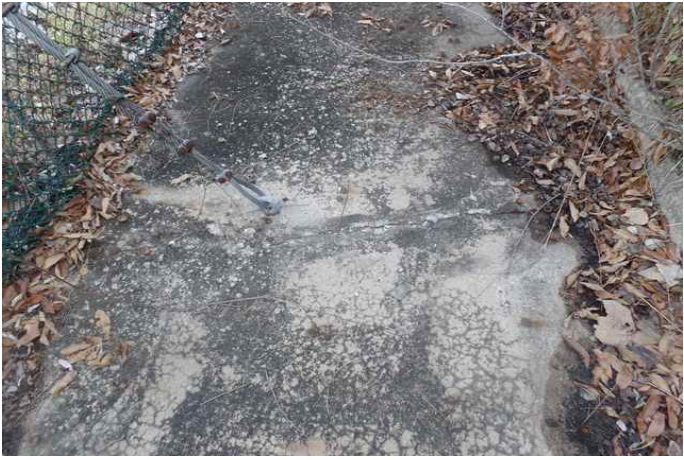
| | | | | | |
|---|---|---|---|---|---|
| 10 | 227.010K 8소단 | 소단배수로 균열 | 주의관찰 | | |

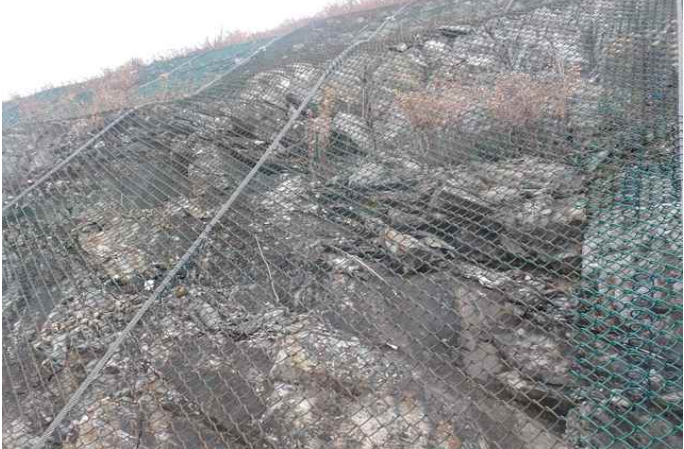
| | | | | | |
|---|---|---|---|---|---|
| 11 | 227.115K 6단 | 절리부 켜기 파괴,<br>이완암, 뜯돌 | 주의관찰 | | |

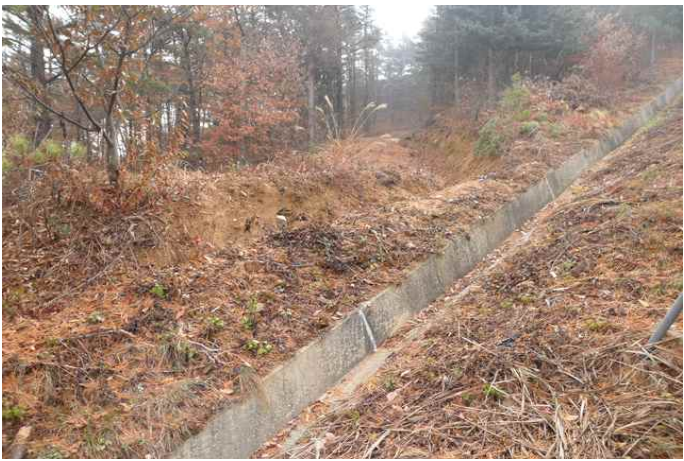
| | | | | | |
|---|---|---|---|---|---|
| 12 | 227.270K 3단 | 측구 외측 절토현황 | 주의관찰 | | |

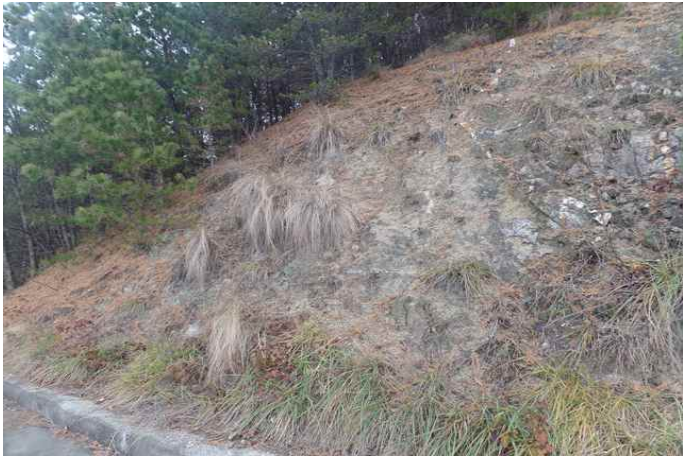
| | | | | | |
|---|---|---|---|---|---|
| 13 | 227.240K 5단 | 토사구간 식생불량 | 주의관찰 | | |

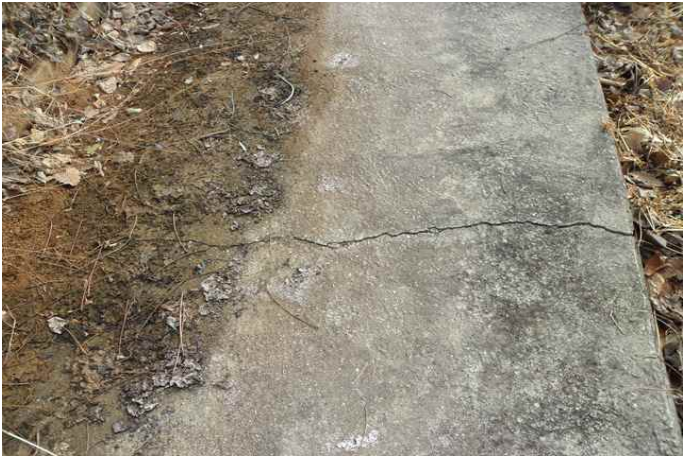
| 2 | 222.555K 4소단 | 소단배수로 균열 | 주의관찰 | | |

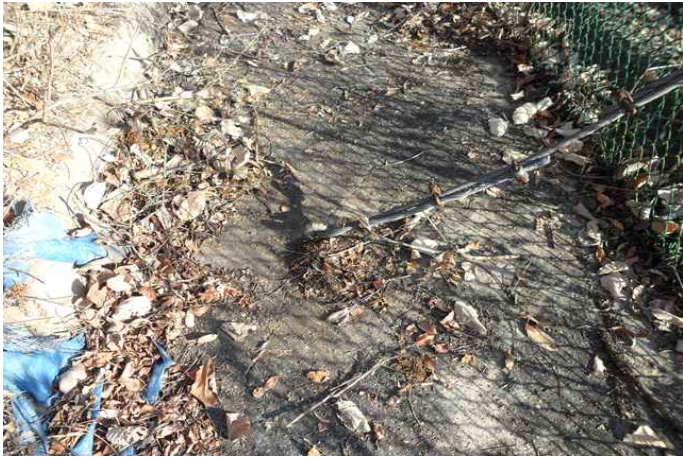
| | | | | | |
|---|---|---|---|---|---|
| 7 | 236.535K 2소단 | 소단배수로 사망향균열 | 주의관찰 | | |

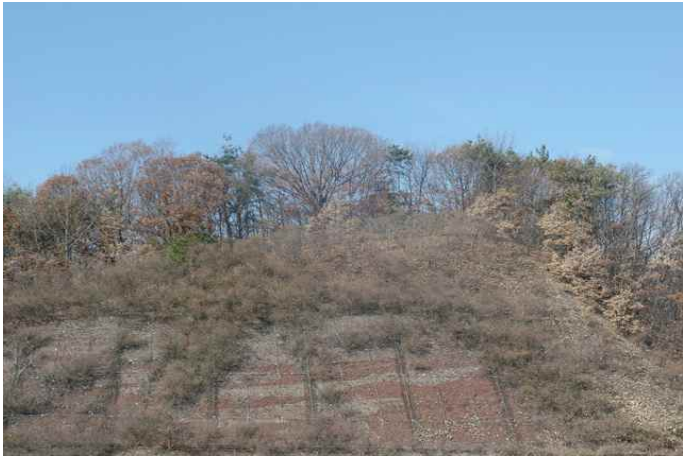
| | | | | | |
|---|---|---|---|---|---|
| 8 | 236.550K 5단 | 자연사면 경계부 파쇄대 및<br>부석적치 | 주의관찰 | | |

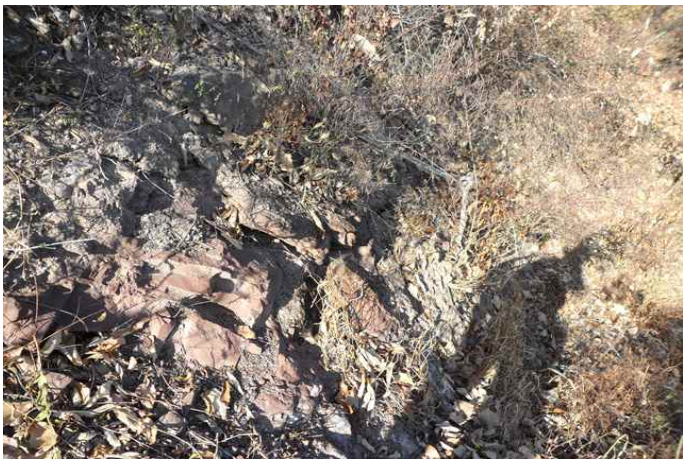
| | | | | | |
|---|---|---|---|---|---|
| 9 | 236.650K 2단 | 배후사면 표층유실 | 주의관찰 | | |

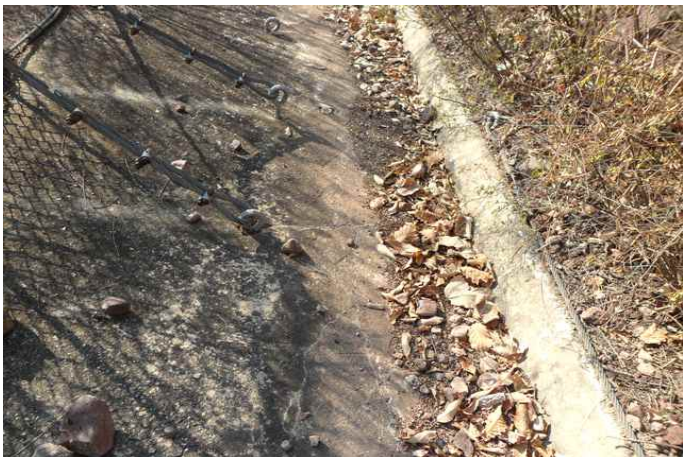
| | | | | | |
|---|---|---|---|---|---|
| 6 | 236.160K 2소단 | 소단배수로 종균열 | 주의관찰 | | |

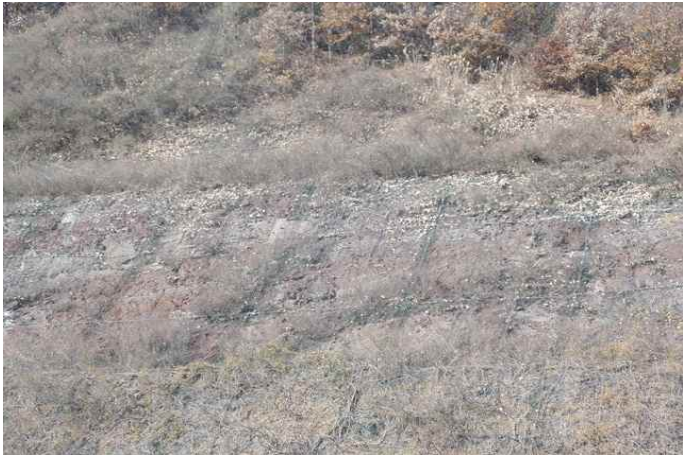
| | | | | | |
|---|---|---|---|---|---|
| 7 | 236.170K 2단 | 절리주변 뜬돌 | 주의관찰 | | |

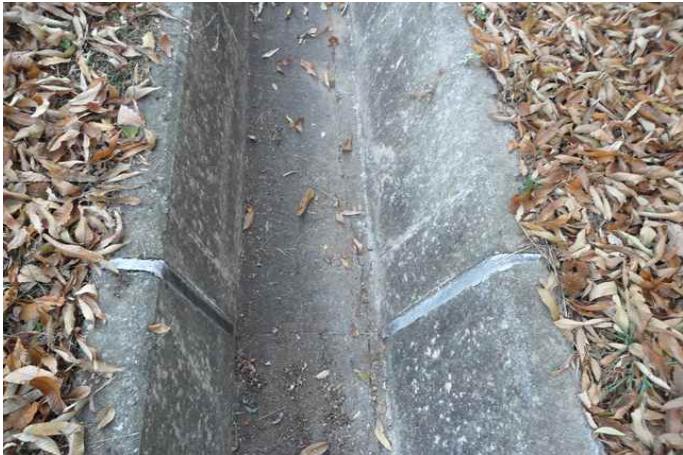
| | | | | | |
|---|---|---|---|---|---|
| 1 | 233.940K 사면<br>상단부 | 산마루측구 중방향균열 | 주의관찰 | | |

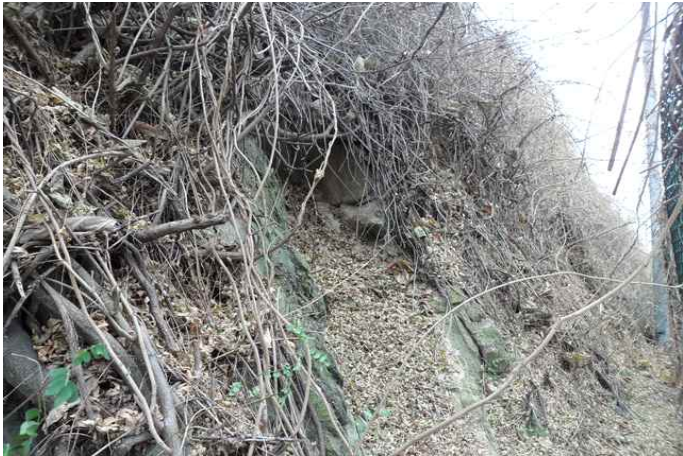
| | | | | | |
|---|---|---|---|---|---|
| 2 | 233.860K 1단 하단부 | 표층유실(암구간 토사<br>혼입부) | 주의관찰 | | |

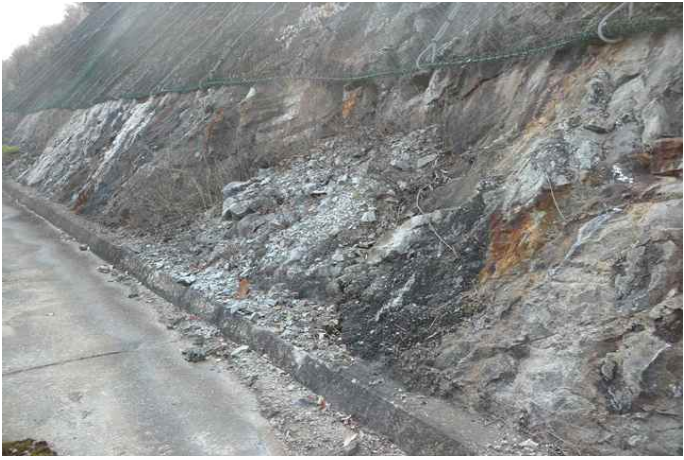
| | | | | | |
|---|---|---|---|---|---|
| 4 | 233.730K 3단 | 암구간 표층파괴, 뜬돌 | 주의관찰 | | |

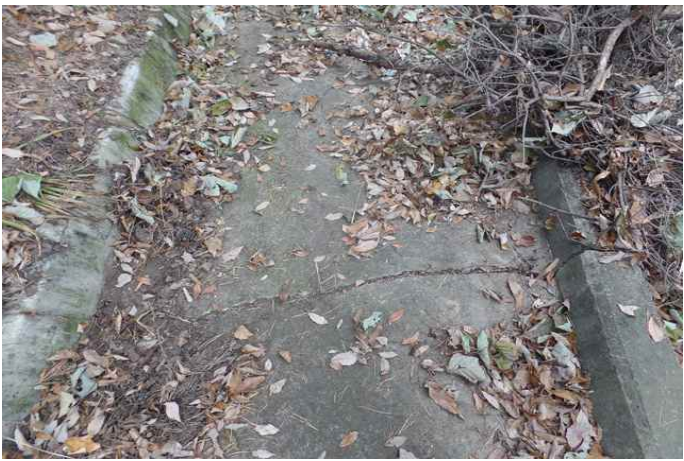
| | | | | | |
|---|---|---|---|---|---|
| 6 | 233.720K 8소단 | 소단배수로 단부 파손(단차, 이격) | 주의관찰 | | |

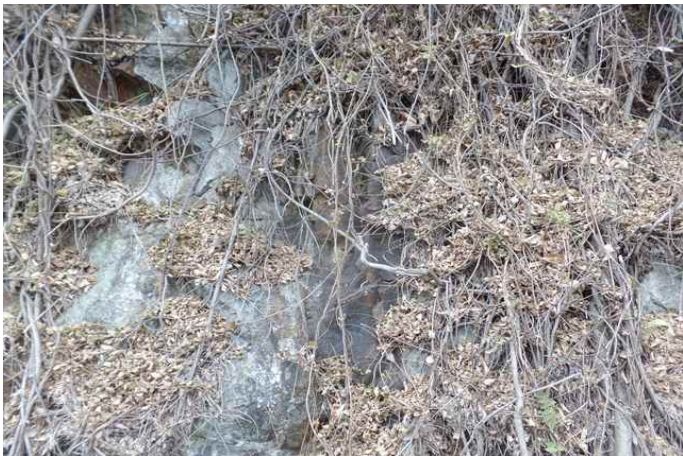
| | | | | | |
|---|---|---|---|---|---|
| 8 | 233.670K 1단 하단부 | 암구간 누수흔적(마름) | 주의관찰 | | |

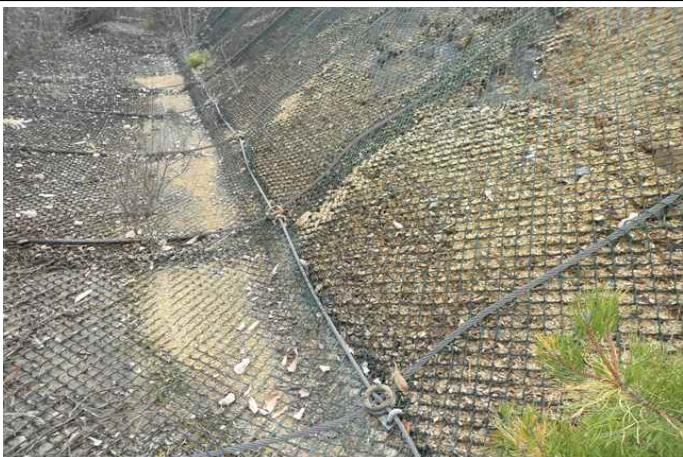
| | | | | | |
|---|---|---|---|---|---|
| 9 | 233.610K~233.670K<br>6소단 | 소단내 토사, 부석적치 | 주의관찰 | | |

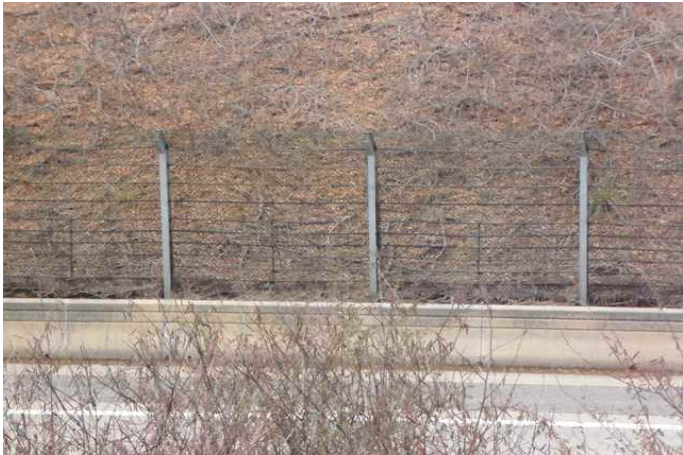
| | | | | | |
|---|---|---|---|---|---|
| 1 | 232.370K 1단 하단부 | 누수(지하수 유출) | 주의관찰 | | |

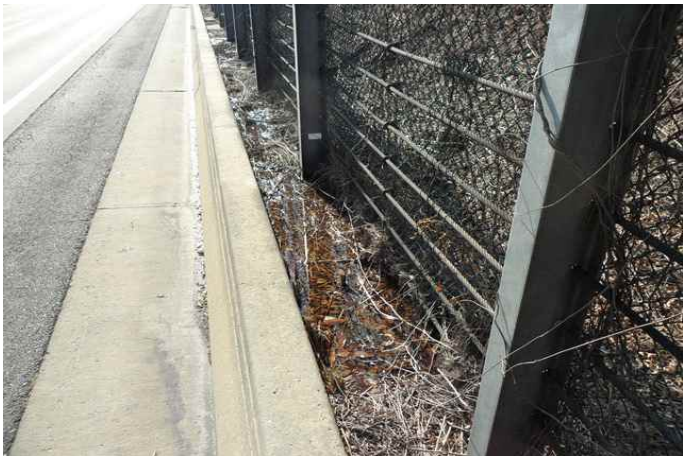
| | | | | | |
|---|---|---|---|---|---|
| 2 | 232.345K ~ 232.380K<br>사면 하단부 | 체수 | 주의관찰 | | |

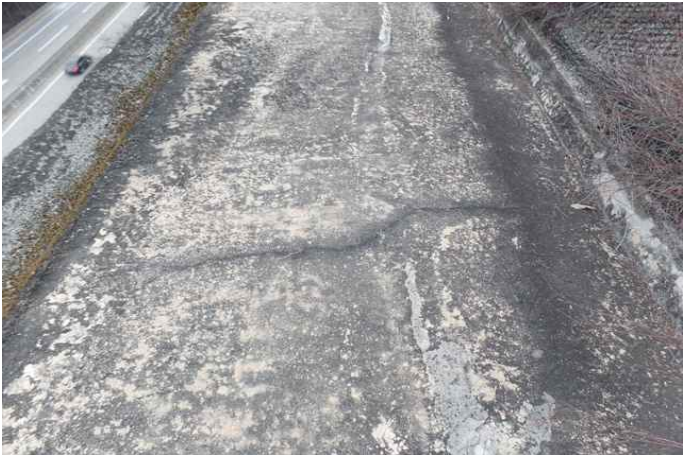
| 10 | 232.290K 2소단 | 소단배수로 종균열 | 주의관찰 | | |

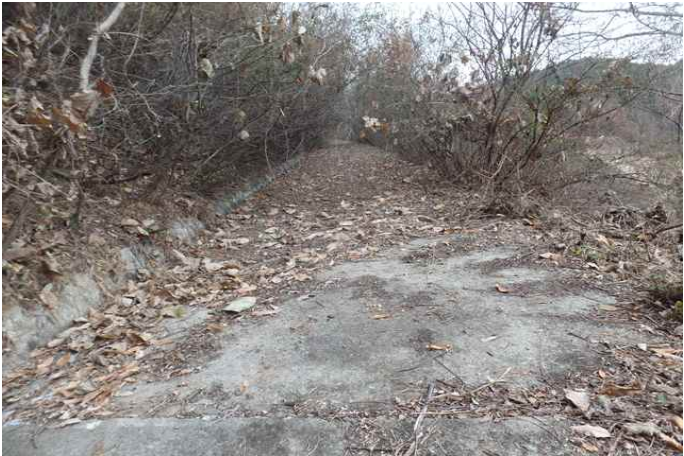
| 11 | 232.240K 2소단 | 소단배수로 토사퇴적 | 주의관찰 | | |

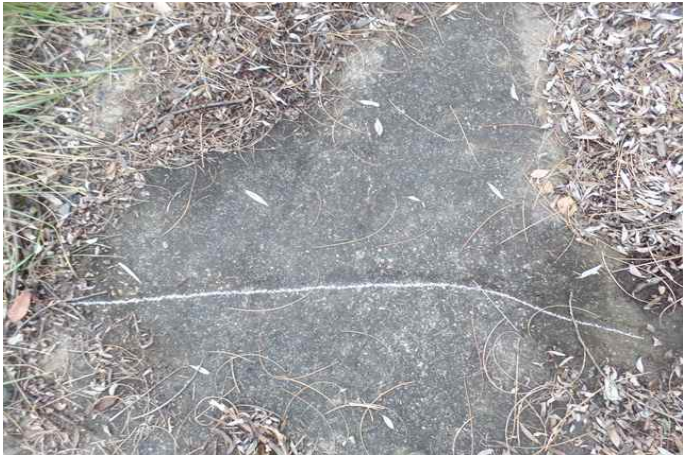
| | | | | | |
|---|---|---|---|---|---|
| 1 | 225.180K 4소단 | 소단배수로 횡균열 | 주의관찰 | | |

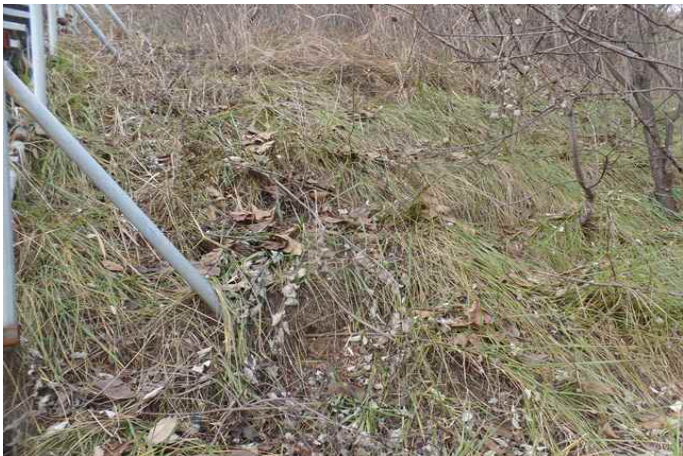
| | | | | | |
|---|---|---|---|---|---|
| 2 | 225.200K 2단 | 토사구간 표층유실 | 주의관찰 | | |

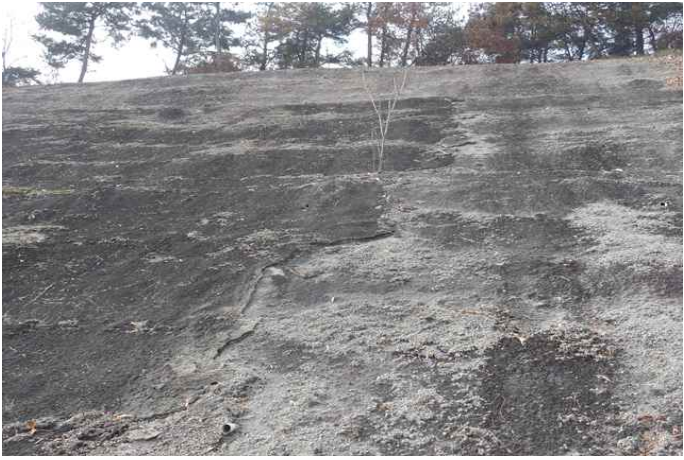
| | | | | | |
|---|---|---|---|---|---|
| 1 | 222.685K~222.715K<br>5~8단 | 숯크리트 보호구간 경미한<br>박리 | 주의관찰 | | |

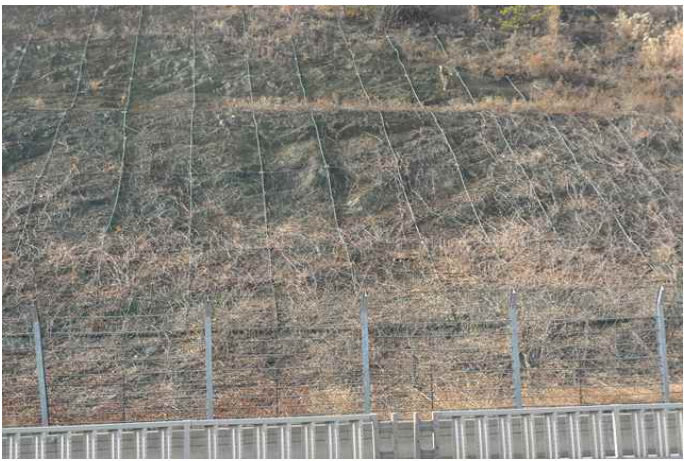
| | | | | | |
|---|---|---|---|---|---|
| 3 | 222.805K 1~4단 | 수직방향 절리 | 주의관찰 | | |
