2017년 하반기 도로시설물 정기점검 용역  
**결 과 보 고(2구역)**

2017. 12

## 2017년 하반기 도로시설물 정기점검 결과보고(2구역)

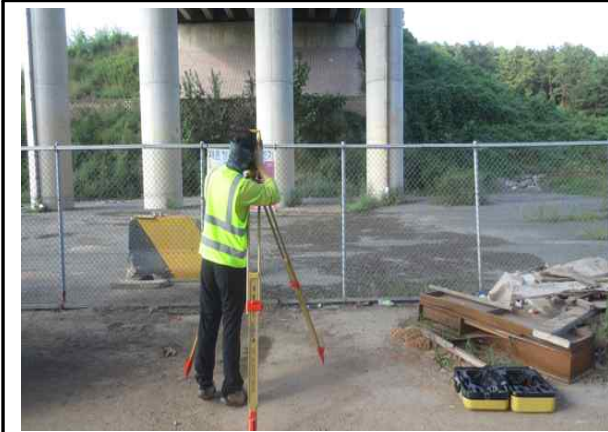
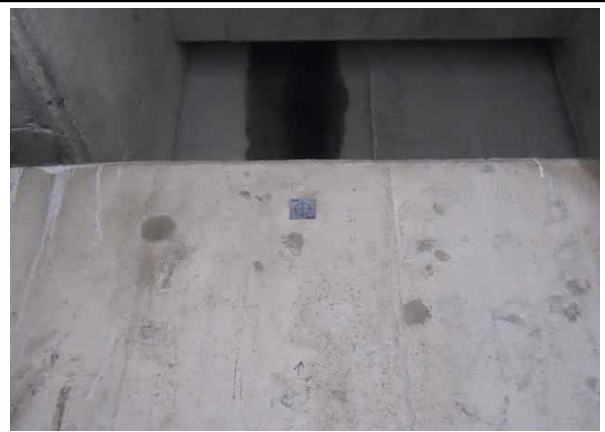
광파기 측량 / 고정 타겟점

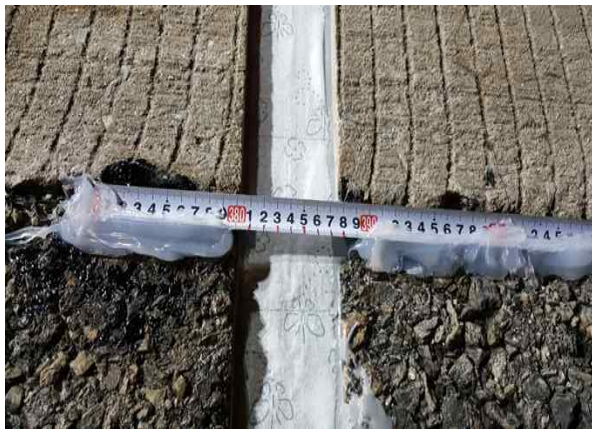
최초 팽창줄눈 유간측정( '16년상, 75mm)

- 교대의 밀림현상이 발생한 교량 중 오룡교에 대해서 지속적인 광파측량을 실시하고 있는 상태임. 손상원인을 교면포장의 팽창으로 인한 것으로 추정하여 포장면에 팽창줄눈을 실시함. '16년상. 이후 팽창줄눈 유간이 40mm가 감소하였으나 교대의 거더협착부는 육안상 추가손상이 없는 것으로 확인되어 팽창줄눈의 효과가 있는 것으로 판단됨. 광파 측정결과 미소하게 전체 경간거리가 감소하였으나, 오차수준범위(대표위치인 논산 A1 교대측 경간 감소량은 팽창줄눈 설치이후 -3mm임.) 이 내로 이전 감소추이와 비교시 팽창줄눈이 변위량을 흡수한 것으로 판단됨. 팽창줄눈은 정기적인 유간측정을 실시후 상당량이 감소하여 재설치가 필요한 것으로 판단되었으며 금회 재설치가 완료된 상태임.

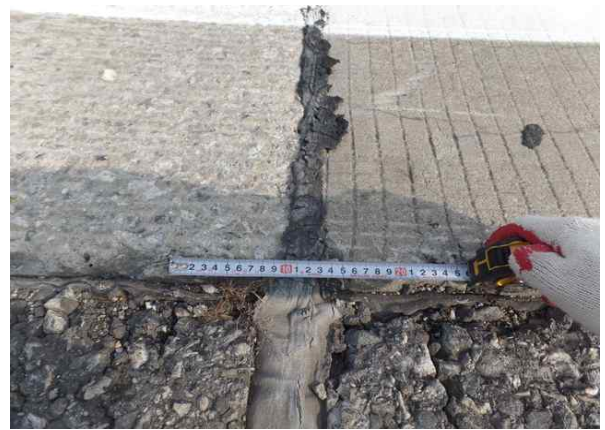
금회 팽창줄눈 유간측정( '17년하, 35mm)

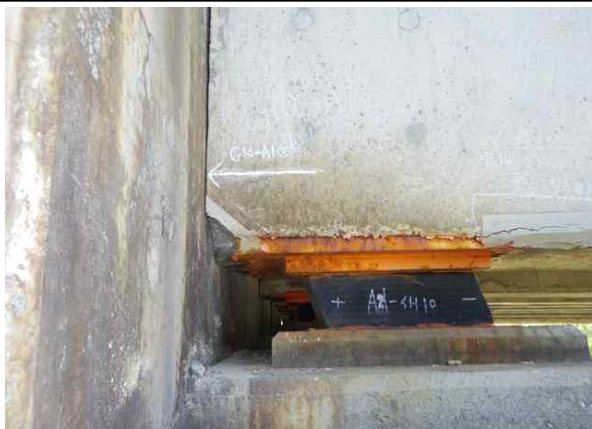
팽창줄눈 설치전 거더협착부 상태( '16년상)

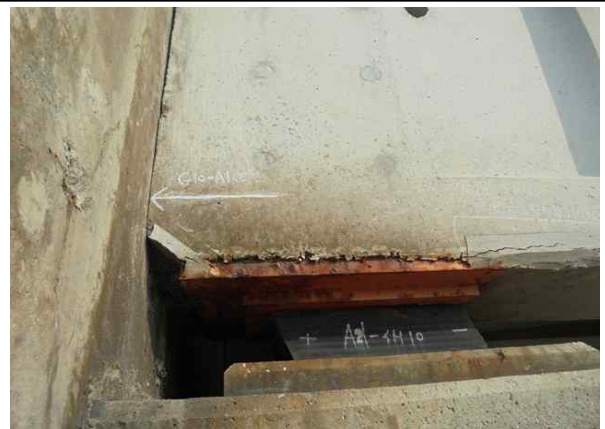
팽창줄눈 설치후 거더협착부 상태( '17년하)

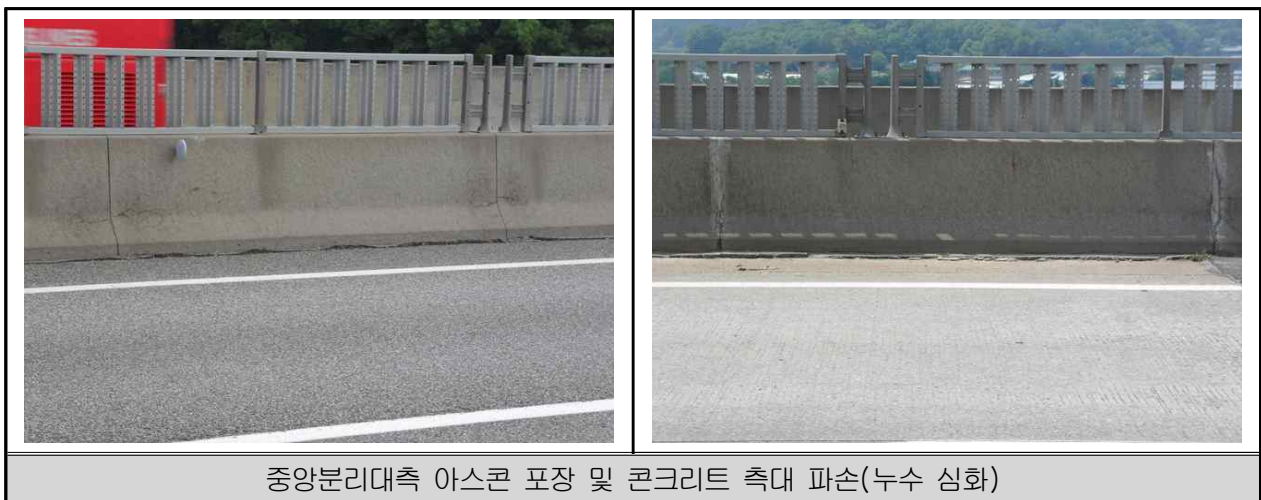
- 대부분의 주요 교량구조물에서 장기공용에 의한 바닥판과 방호벽 사이의 시공이음부에서 방수기능 저하의 원인으로 방호벽 하단부에 박리, 박락 등이 발생한 상태임.

중양분리대측 아스콘 포장 및 콘크리트 측대 파손(누수 심화)

- 공용중인 교량의 상면으로부터 누수가 발생되고있으나, 누수의 근본적인 차단에는 다소 제약이 따르므로 이에 대한 대책으로 아래와 같이 제안한 바, 단면보수 후 부식방지제 도포를 실시한다면 추가적인 손상은 없을 것으로 검토됨.

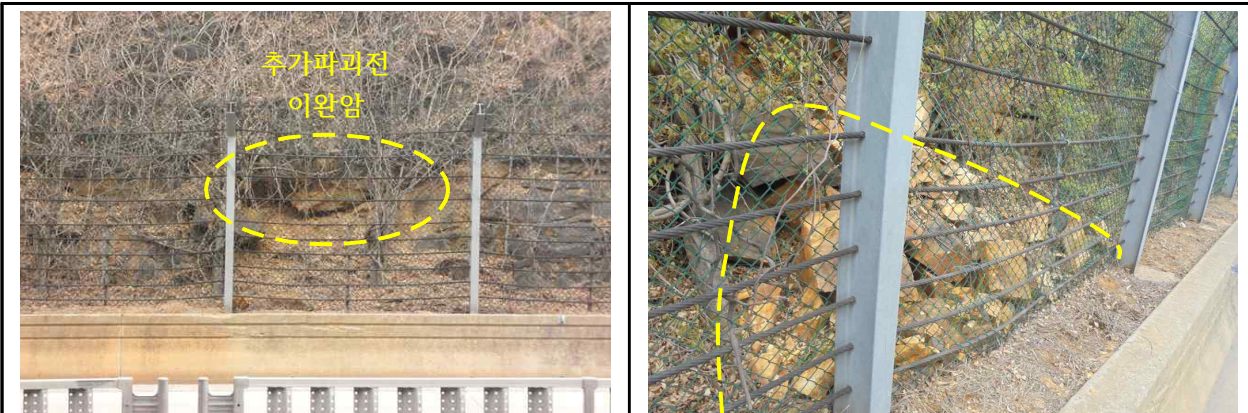
| 구분 | 위치(km) | 기 점검 내용 | 금회 점검 내용(2017년) |
|---|---|---|---|
| 1 | 233.820<br>(천안) | · '17년 상반기 해빙기점검시 하단부에서 기존 표층파괴 주변의 이완암의 절리주변 침식, 풍화로 인해 추가 낙석발생이 우려됨 | · 이완암의 추가 낙석발생, 이격거리내 적치되어 제거후 현재 추가손상은 없는 상태임 |

‘17년 상반기 기 점검이후 추가낙석 발생(Sta. 233.820km) - 낙석 제거완료

- 손상발생구간의 암사면은 표층은 풍화가 상당히 진행되었으며 암질이 균일하지 않고 절리 사이 풍화잔류토가 일부 혼입되어 있는 상태임.
- 손상 깊이가 깊지않은(0.5m 내외) 표층에 국한된 상태로 지반활동에 의한 파괴는 아닌 것으로 판단됨.
- 공용중 풍화 진행, 동절기 침투수의 빙결 및 해빙기 융해 반복에 의한 절리 간극의 확장에 따라 암반의 점착력이 약해져서 이완암이 다수 발생된 상태이며 절리 틈새에 혼입된 풍화 잔류토 등은 지속적인 우수침투에 의해 침식이 발생되어 기반암과 표층을 분리시켜 파괴를 일으키게 된 것으로 판단됨. 따라서, 이격거리내 적치된 낙석의 제거후 기존 파괴부위 주변의 암상태의 주의관찰을 실시하는 수준의 유지관리가 필요함.

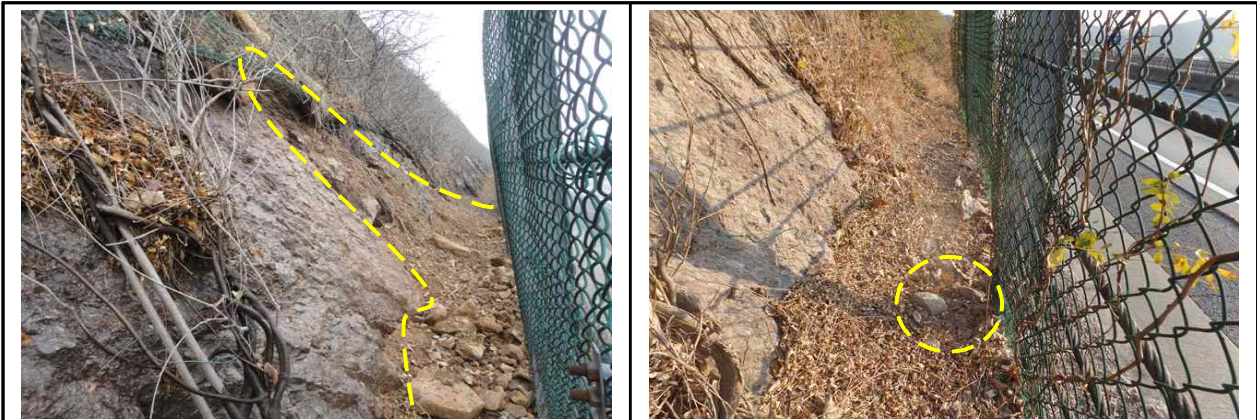
| 구분 | 위치(km) | 기 점검 내용 | 금회 점검 내용(2017년) |
|---|---|---|---|
| 2 | 238.450<br>(천안) | · '12년 상반기 해빙기점검시 하단부에서 암+토사 혼입구간에서 집중호우시 표층유실 일부발생, 하부 적치 | · 이격거리내 적치된 암+토사 제거후 경미한 수준의 추가 낙석 발생 |

‘12년 상반기 기 점검이후(낙석 제거완료) 소규모 낙석(경미) 일부 발생(Sta. 238.450km)

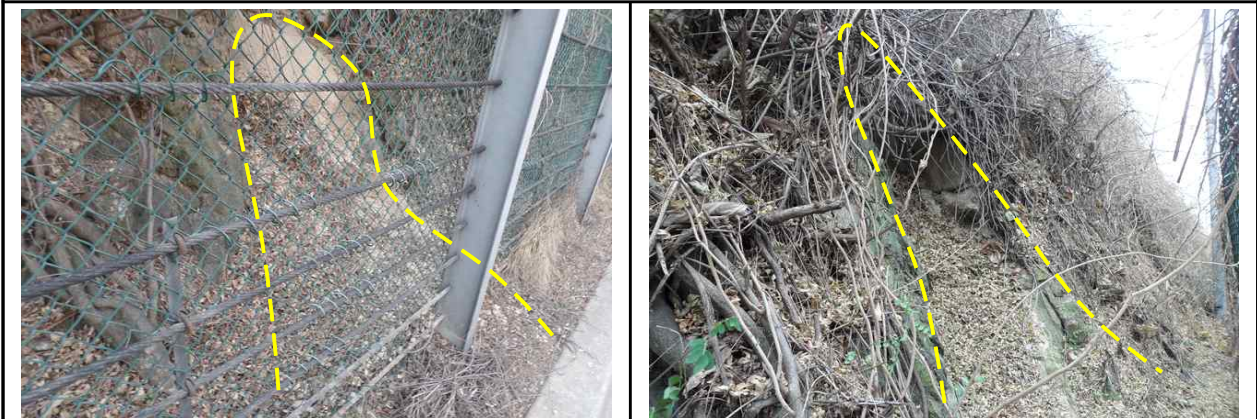
| 구분 | 위치(km) | 기 점검 내용 | 금회 점검 내용(2017년) |
|---|---|---|---|
| 3 | 233.870<br>(논산) | · '16년 상반기 해빙기점검시 하단부에서 토사 혼입구간의 표층유실이 발생됨 | · 혼입된 토사는 대부분 유실된 상태이며 주변 암반은 이완암이 일부 발생되어있는 상태임 |

‘16년 상반기 기 점검이후(토사 제거완료) 추가손상 없음(Sta. 233.870km)

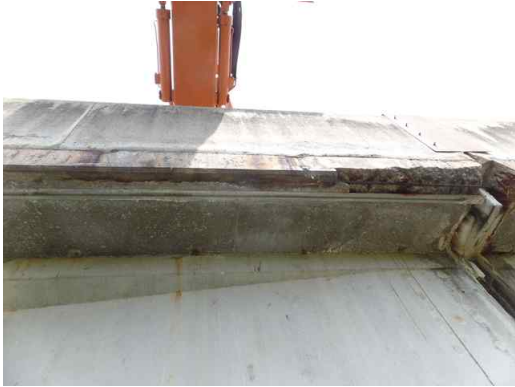
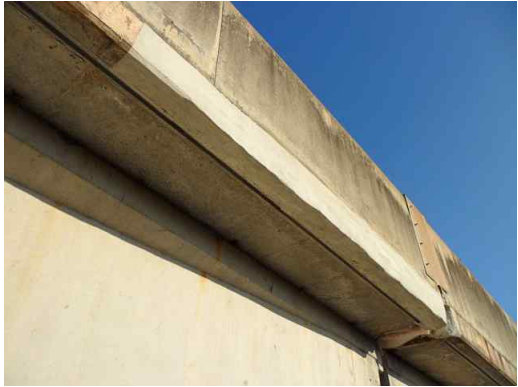
| 손상형태 | 우성교 바닥판하면 캔틸레버부 철근노출 다수 보수완료(보수 전/후) | |

| 번호 | 구조물명 | | 손상 위치 | 손상현황 | 수량 | 조치사항 |
|---|---|---|---|---|---|---|
| 3 | 우성교 | 바닥판 | • S1(천안)외 다수<br>• S1(논산)외 다수 | 들뜸, 박락, 재료분리, 철근노출 | 7.3m <sup>2</sup> | 단면보수(방청) |

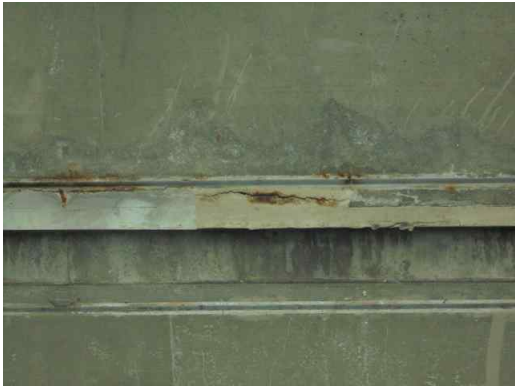
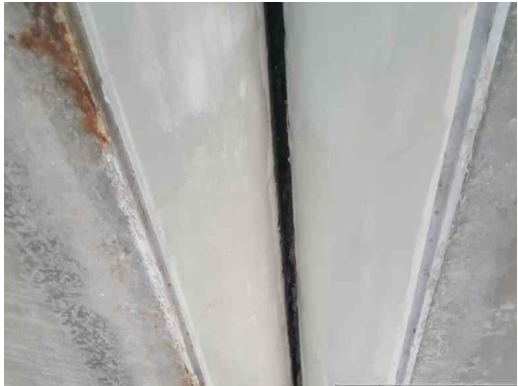
| 손상형태 | 우성교 바닥판하면 캔틸레버부 철근노출 다수 보수완료(보수 전/후) | |
|---|---|---|
| 손상형태 | 평목교 바닥판하면 종조인트부 들뜸 다수 보수완료(보수 전/후) | |

| 번호 | 구조물명 | | 손상 위치 | 손상현황 | 수량 | 조치사항 |
|---|---|---|---|---|---|---|
| 7 | 평목교 | | • S1,3(천안)<br>• S1(논산) | 들뜸, 박락 및 철근노출 | 10.0m <sup>2</sup> | 단면보수(방청) |

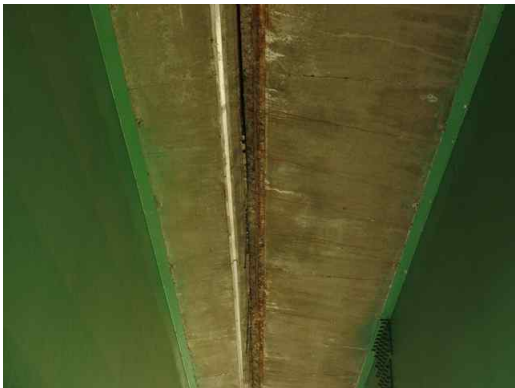
| 손상형태 | 우성교 바닥판하면 캔틸레버부 철근노출 다수 보수완료(보수 전/후) | |
|---|---|---|
| 손상형태 | 봉정교 바닥판하면 종조인트부 철근노출 | 웅진대교 바닥판하면 종조인트부 균열 |

| 번호 | 구조물명 | | 손상 위치 | 손상현황 | 수량 | 조치사항 |
|---|---|---|---|---|---|---|
| 9 | 봉정교 | 바닥판 | • S1~5(천안)<br>• S1~5(논산) | 들뜸, 박락, 철근노출(부식) | 42.8m <sup>2</sup> | 단면보수(방청) |

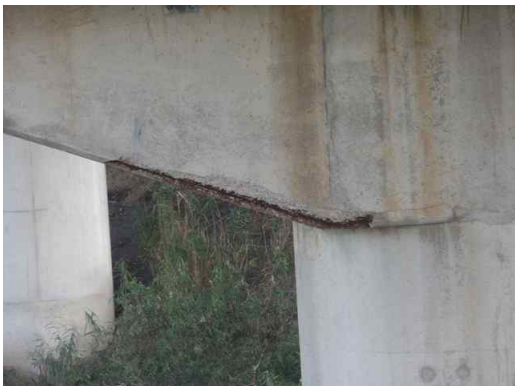
| 손상형태 | 우성교 바닥판하면 캔틸레버부 철근노출 다수 보수완료(보수 전/후) | |
|---|---|---|
| 손상형태 | 용성천2교 교각 코핑부 철근노출 | 남공주IC1교 교대 구체 균열(부식) |

| 번호 | 구조물명 | | 손상 위치 | 손상현황 | 수량 | 조치사항 |
|---|---|---|---|---|---|---|
| 20 | | 교대, 교각 | • A1,2, P3(천안)<br>• A2, P3(논산) | 들뜸, 파손, 박락 및 철근노출 | 1.9m <sup>2</sup> | 단면보수(방청) |

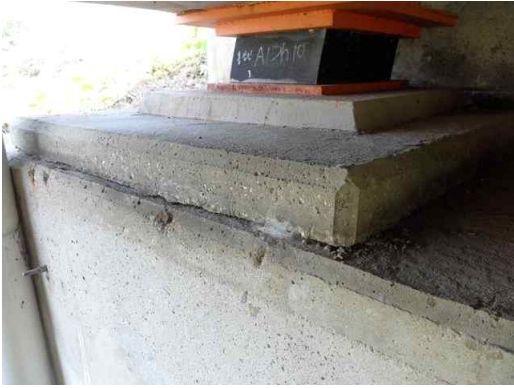
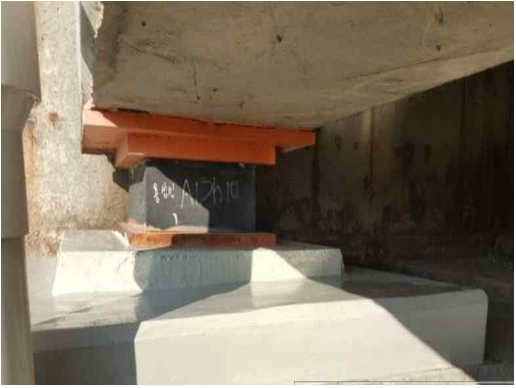
| 손상형태 | 용성천1교 교량받침 받침콘크리트 들뜸 다수 보수완료(보수 전/후) | |

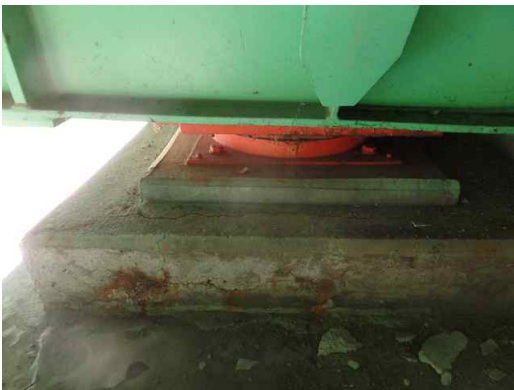
| 손상형태 | 용성천1교 교량받침 받침콘크리트 들뜸 다수 보수완료(보수 전/후) | |
|---|---|---|
| 손상형태 | 남공주IC1교 교량받침 콘크리트 들뜸 | 오룡교 교량받침 받침콘크리트 균열 |

| 번호 | 구조물명 | | 손상 위치 | 손상현황 | 수량 | 조치사항 |
|---|---|---|---|---|---|---|
| 17 | | 받침 | • A2(고속도로)<br>• A2(국도) | 들뜸 | 1.3m <sup>2</sup> | 단면보수(방청) |

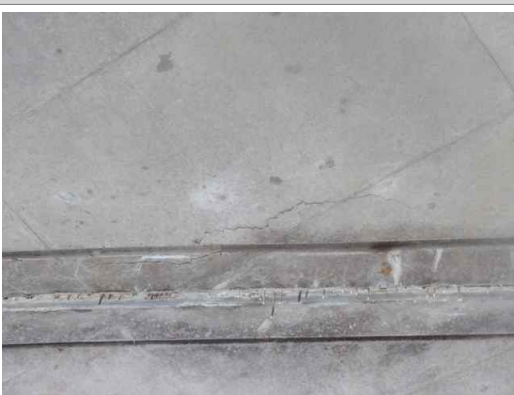
| 손상형태 | 용성천1교 교량받침 받침콘크리트 들뜸 다수 보수완료(보수 전/후) | |
|---|---|---|
| 손상형태 | 안영교 바닥판하면 종조인트부 들뜸 | 탄천IC교 바닥판하면 종조인트부 균열 |

| 번호 | 구조물명 | | 손상 위치 | 손상현황 | 수량 | 조치사항 |
|---|---|---|---|---|---|---|
| 30 | 안영교 | | • S1(논산) | 들뜸, 철근부식 | 0.4m <sup>2</sup> | 단면보수(방청) |

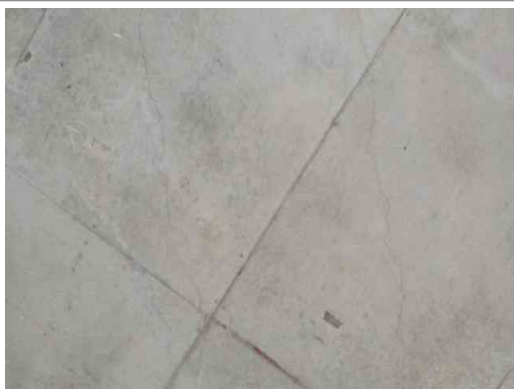
| 손상형태 | 논산JCT교 바닥판하면 균열 | | 서논산IC교 교량받침 본체 국부 부식 | |

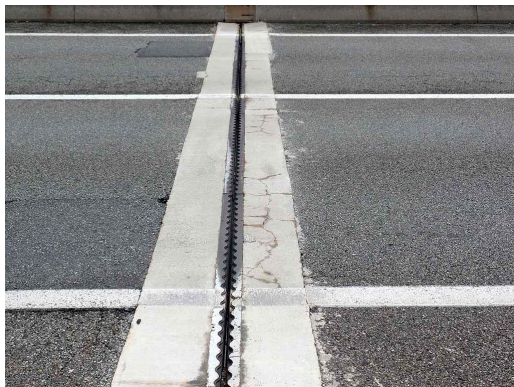
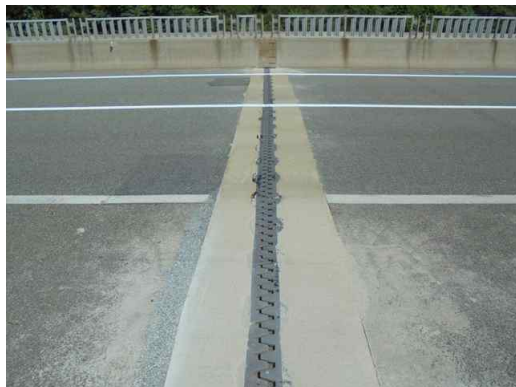
| 손상형태 | 우성교 신축이음 고무재 노후화(누수심화) 교체완료(교체 전/후) | | | |

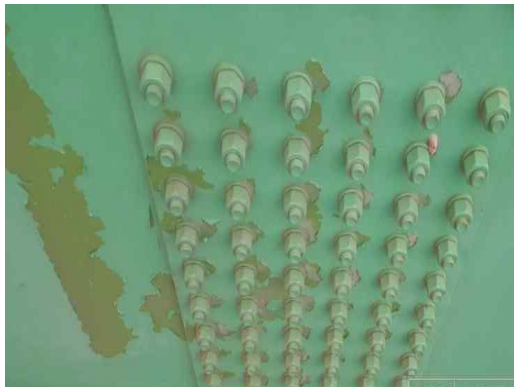
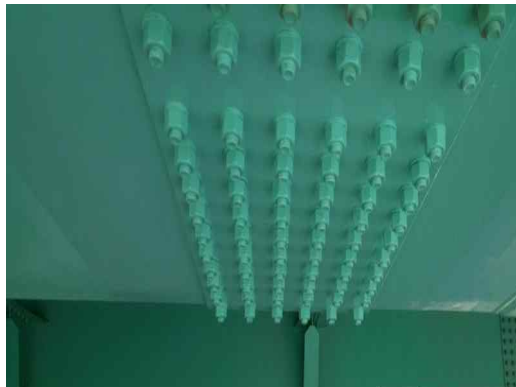
| 손상형태 | 신화2교 거더외부 도장탈락 보수완료(보수 전/후) | | | |

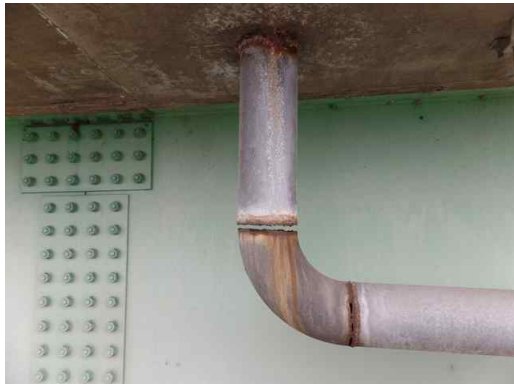
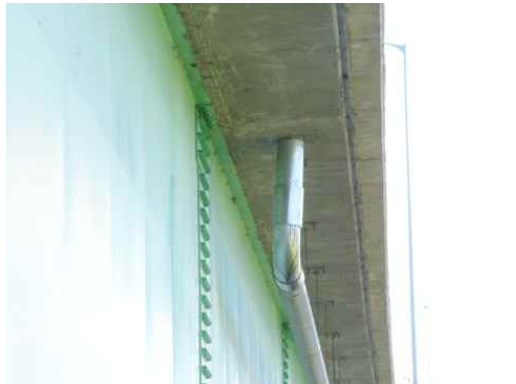
| 손상형태 | 웅진대교 배수관 부식 보수완료(보수 전/후) | | | |
