천안-논산간 고속도로 건설공사 4공구 (준공현장)

요룡교 신축이음부 유간 검토

오룡교 유간축소 원인 분석

오룡교 유간축소 재점검 (원인과 대책)

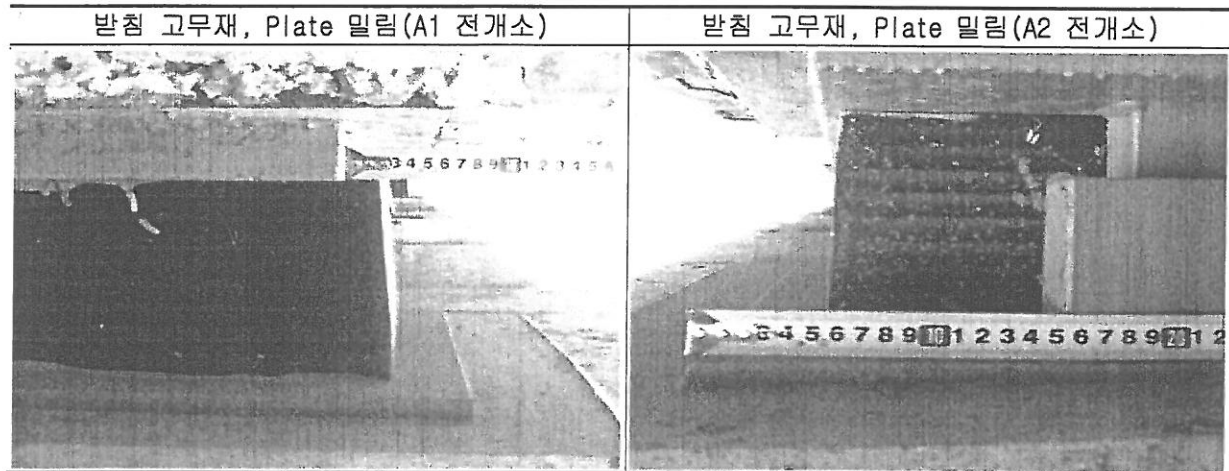
1) 교좌받침 이동 현황

- ① 교좌받침 현황
- i) 고무재 및 Plate 밀림 현상 발생
- ② 교대와 상부슬래브의 현황
- i) A1 교대:
- 외관조사 결과 유간 밀착 (설계유간 80mm) ✓
- ii) A2 교대:
- 외관조사 결과 유간 밀착 (설계유간 50mm) ✓
- iii) 육안 확인 결과 신축이음 유간 미확보 상태임.
- ③ 교대 현황
- i) A1, A2 교대 흙벽 수평균열 발생

- 1) 현장 점검 결과 무수축 몰탈, 받침콘크리트에는 균열이 발생하지 않았다. 그러나 교대 흥벽은 신축이음부 설계유간 부족 및 교대측방이동(지반침강 검토서 참조)에 따른 균열이 발생하였다.
- 2) 교대 흥벽 균열의 주원인은 설계유간의 미확보에 의한 것이므로 근본적인 보강방안은 교대 유간이 확보되지 않는 단부 슬래브를 절단(3.2절 참조)하여 종방향 변형에 대한 유간(최소 A1: 38.8mm, A2: 24.4mm)을 확보하여야 하며, 이에 따른 균열보수 및 신축이음장치, 방호벽 등을 재시공하여야 한다.
- 3) 교대 받침장치는 하부 Plate의 중심선이 상부 Plate 중심선보다 내측에 위치하므로 교량받침 전문시공업체에 의뢰하여 보수해야 한다.
- 4) 상기 보수는 전문 업체에 맡겨 실시하여야 한다.

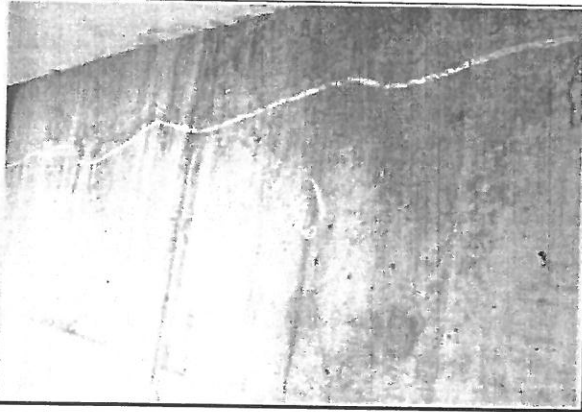
| A1 홍벽 수평 균열( $cw=0.2\sim0.3mm$ ) | A2 홍벽 수평균열( $cw\geq0.3mm$ ) |

- 1) 보수목적 : 철근의 부식방지를 위한 내구성 향상, 외관적 측면 고려
- 2) 균열폭에 따른 보수방법 (건설교통부의 기준에 따르면 0.3 mm 이상의 균열에 대하여 보수)
  - ▣ 0.3 mm 미만 : 표면처리 공법
  - ▣ 0.3 mm 이상 : 에폭시수지 주입공법
- 3) 보수시기 : 설계유간의 확보가 완료된 후 시행토록 한다.

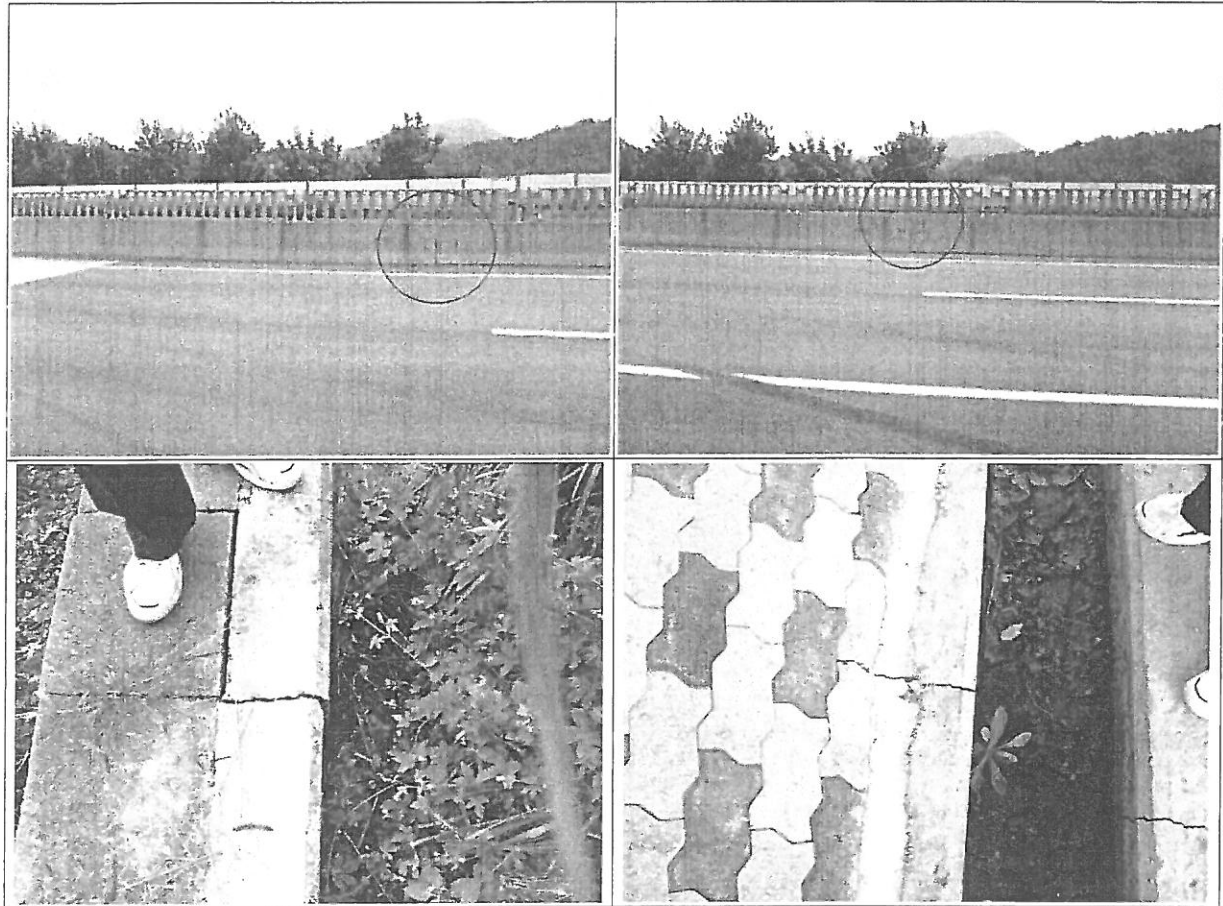
- 현장조사결과, A1 교대 배면 Approach Slab 부위의 침하가 발견되었으며, 교대 변위 발생에 의한 침하와 뒤채움 토사 다짐불량에 의한 침하중 어떤 것이 주된 침하의 원인일지는 판단하기 어려운 실정이다.

[그림 2.6] 교대 A1 배면 침하발생(상) / 보강토옹벽 상단 Cap 균열발생(하) 현황

- 또한, 보강토옹벽 상단 캡에서 교축방향의 균열이 발견되었는데, 뒷채움지반의 변형에 의한 것이라기보다는 국부적인 누수에 의한 것으로 판단됨
- 지난 2006년 정기점검결과와 2007년 정밀점검결과(천안논산고속도로(주) 발행)에도 유간축소 및 밀착에 관한 내용이 관찰되었으며, 이로 미루어 볼 때 시공 초기에 소정의 교대변위가 발생한 후 일부변위가 지속적으로 증가되어 현재와 같은 밀착상태가 된 것으로 판단된다.
- 현재 양쪽 교대부의 바닥판 유간이 밀착되어 상부구조가 구속됨으로써, 교량의 신장거동에 의한 받침장치 손상은 더 이상의 진전은 없다.

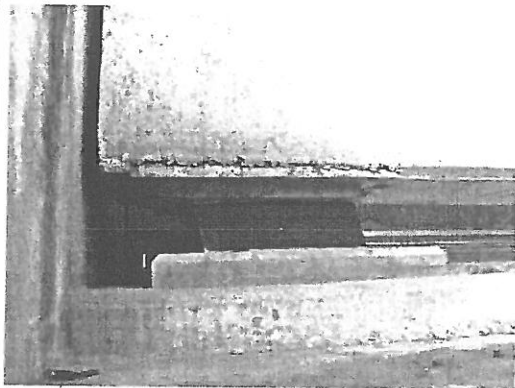
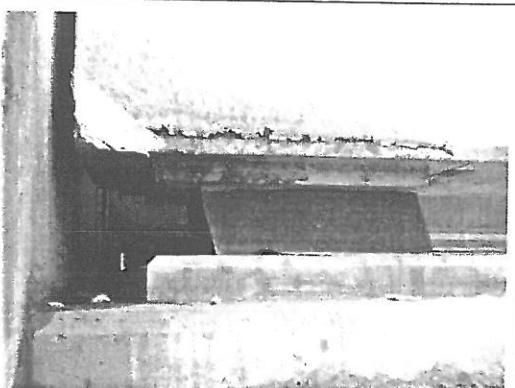
- 2009년과 2011년에 점검한 현장사진을 비교하면 받침장치의 변화는 없는 것으로 판단할 수 있음  
→ 하부 Plate의 중심선이 상부 Plate 중심선보다 내측에 위치하므로 교량받침 전문시공업체에 의뢰하여 보수해야 함

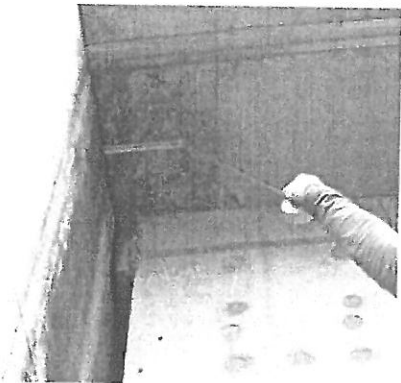
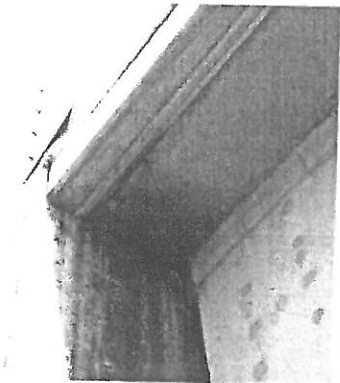
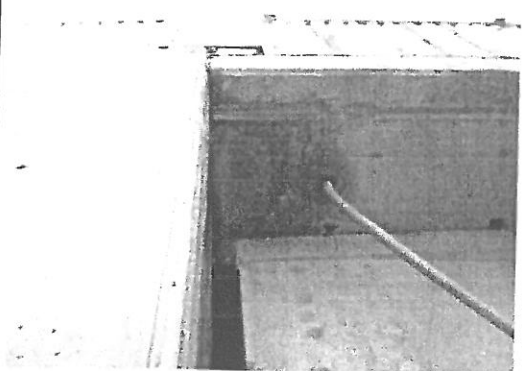
[표 2] 바닥판 유간

- 2009년과 2011년에 점검한 현장사진을 비교하면 바닥판 유간은 변화없이 교대홍벽과 붙어 있음

- 소성유동에 의한 추가적인 장기 변위의 우려는 없는 점을 고려할 때 현 상태에서는 보강보다는 사용성 확보 측면의 보수조치가 바람직할 것으로 판단됨
- 교대 흉벽 균열의 주원인은 설계유간의 미확보에 의한 것이므로 근본적인 보강방안은 교대 유간이 확보되지 않는 단부 슬래브를 절단하여 종방향 변형에 대한 유간(최소 A1: 38.8mm, A2: 24.4mm)을 확보하여야 하며, 이에 따른 균열보수 및 신축이음장치, 방호벽 등을 재시공해야 함

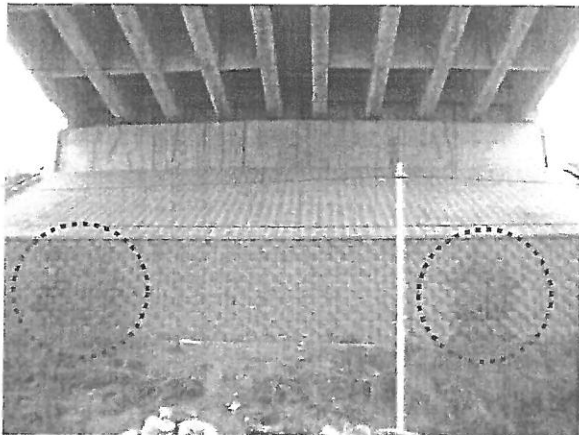
- 보강토옹벽은 상단에 발생한 균열은 뒷채움지반의 변형에 의한 것이라기보다 국부적인 누수에 의한 것으로 판단됨

(a) 보강토옹벽 누수 발생

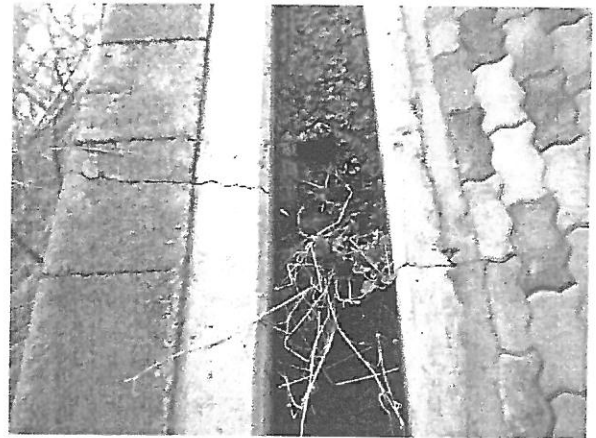
(b) 보강토옹벽 상단 균열

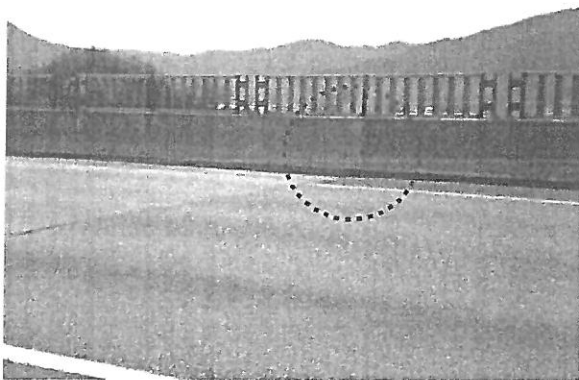
- 토공과 교량 접속부에 단차가 발생하고 통과차량의 반복하중에 의해 중앙분리대가 파손 또는 침하된 것으로 확인됨

(a) 토공과 교량 접속부 단차

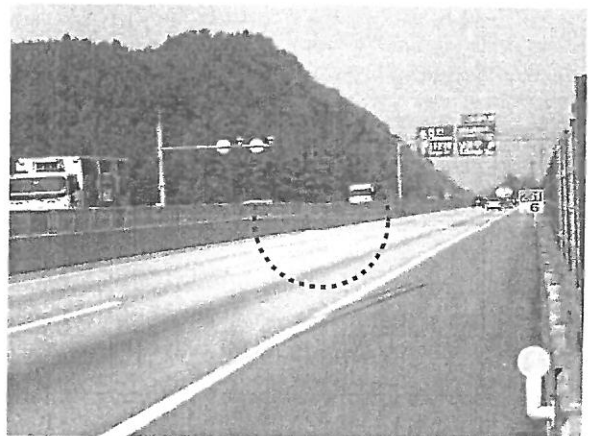
(b) 중앙분리대 처짐
