| 용역명 | 골약동지역 정밀점검 | 점검기간 | 2016.08.31 ~ 2016.11.28 | | | |

# 대근대교(상) 정밀점검 실시결과 요약문

| 구 분 | | 내 용 | | 구 분 | | 내 용 | |
|---|---|---|--|---|---|---|--|
| 시설물명 | | 대근대교(상) | | 시설물번호 | | BR1999-0000272 | |

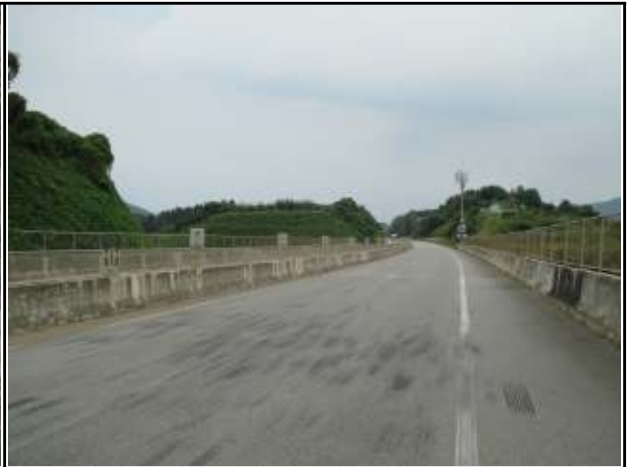
| 구 분 | 결함 및 손상내용 | 손상물량 | 보수물량<br>(할증20%) | 개선방안 | 비고 |
|---|---|---|---|---|---|
| 교면포장 | 아스콘파손 | 0.80 m <sup>2</sup> | 1.00 m <sup>2</sup> | 아스콘 팻칭보수 | |

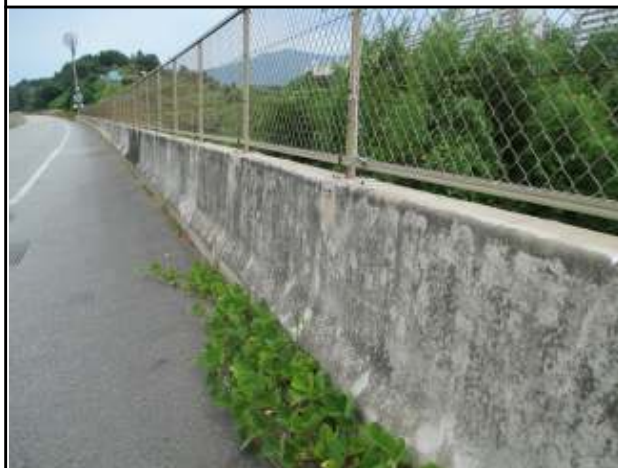
난간 및 연석

| 구 분 | 결함 및 손상내용 | 손상물량 | 보수물량<br>(할증20%) | 개선방안 | 비고 |
|---|---|---|---|---|---|
| 방호벽 | 균열(0.3mm미만) | 9.80 m | 11.76 m <sup>2</sup> | 표면처리 | |
| | 균열(0.3mm이상) | 0.50 m | 1.00 m | 주입보수 | |
| | 망상균열 | 3.77 m <sup>2</sup> | 4.52 m <sup>2</sup> | 표면처리 | |

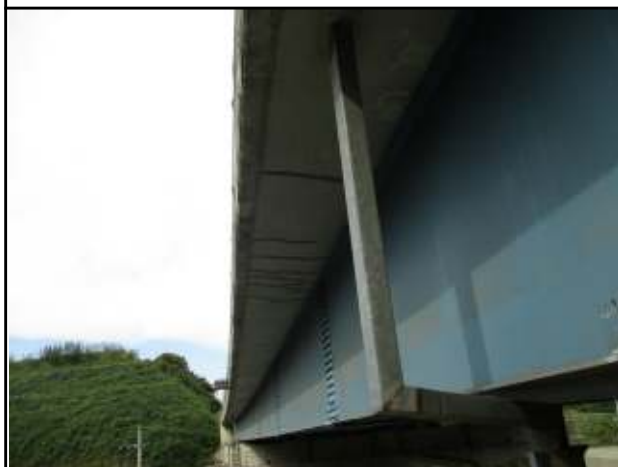
| 구 분 | 결함 및 손상내용 | 손상물량 | 보수물량<br>(할증20%) | 개선방안 | 비고 |
|---|---|---|---|---|---|
| 배수시설 | 배수구 막힘 | 4.00 EA | 4.00 EA | 청소(주의관찰) | |

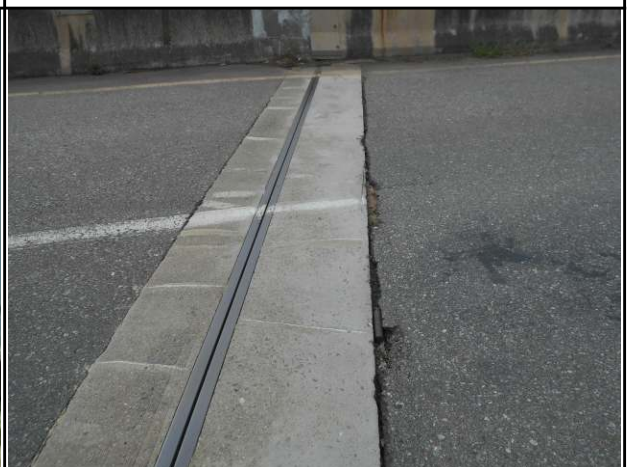
신축이음

| 구 분 | 결함 및 손상내용 | 손상물량 | 보수물량<br>(할증20%) | 개선방안 | 비고 |
|---|---|---|---|---|---|
| 신축이음<br>장치 | 후타재균열(0.3mm미만) | 14.70 m | 17.64 m <sup>2</sup> | 표면처리 | |
| | 후타재균열(0.3mm이상) | 2.50 m | 3.00 m | 주입보수 | |
| | 망상균열 | 1.12 m <sup>2</sup> | 1.34 m <sup>2</sup> | 표면처리 | |
| | 토사퇴적 | 10.00 m | 12.00 m | 청소(주의관찰) | |

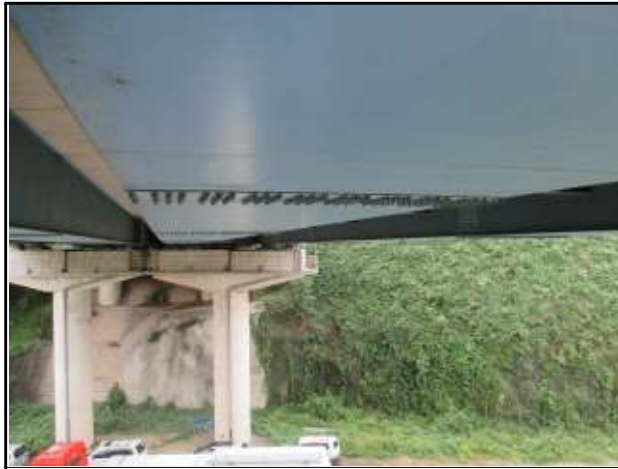
바닥판 하면, 주형 및 가로보

| 구 분 | 결함 및 손상내용 | 손상물량 | 보수물량<br>(할증20%) | 개선방안 | 비고 |
|---|---|---|---|---|---|
| 바닥판하면 | 균열(0.3mm미만) | 11.40 m | 13.64 m <sup>2</sup> | 표면처리 | |
| 거더 및<br>가로보 | 기공 | 26.00 EA | 26.00 EA | 주의관찰 | |
| | 도장박리 | 0.18 m <sup>2</sup> | 1.00 m <sup>2</sup> | 주의관찰 | |
| | 부식 | 3.00 m <sup>2</sup> | 3.60 m <sup>2</sup> | 주의관찰 | |

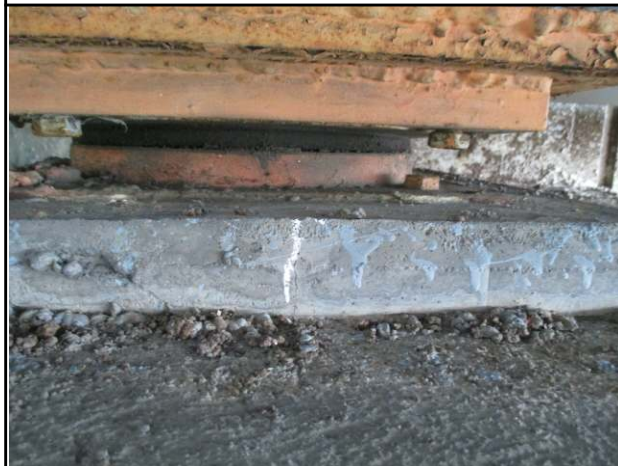
교량받침

| 구 분 | 결함 및 손상내용 | 손상물량 | 보수물량<br>(할증20%) | 개선방안 | 비고 |
|---|---|---|---|---|---|
| 받침장치 | 플레이트 부식 | 7.00 EA | 7.00 EA | 채도장(중성화방지도장) | |
| | 볼트체결 불량 | 3.00 EA | 3.00 EA | 주의관찰 | |
| | Con`C균열(0.3mm미만) | 0.20 m | 1.00 m <sup>2</sup> | 표면처리 | |
| | Con`C파손 | 0.08 m <sup>2</sup> | 1.00 m <sup>2</sup> | 단면보수(T=10mm) | |

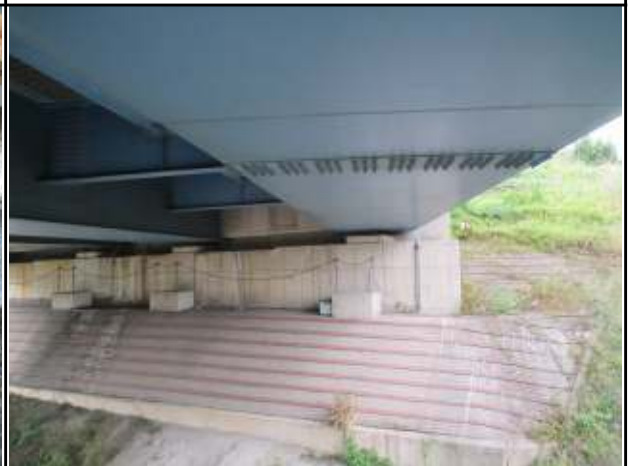
| 구 분 | 결함 및 손상내용 | 손상물량 | 보수물량<br>(할증20%) | 개선방안 | 비고 |
|---|---|---|---|---|---|
| 교대 및<br>교각 | 균열(0.3mm미만) | 3.30 m | 3.96 m <sup>2</sup> | 표면처리 | |
| | 균열(0.3mm이상) | 0.30 m | 1.00 m | 주입보수 | |
| | 표면 오염 | 0.40 m <sup>2</sup> | 1.00 m <sup>2</sup> | 주의관찰 | |
