## 제 II 편 시 설 물 편

# 제1장 대근대교(상)

## 1.1. 점검의 목적

정밀점검 대상시설물인 대근대교(상)의 현황은 <표 1.2.1>과 같다.

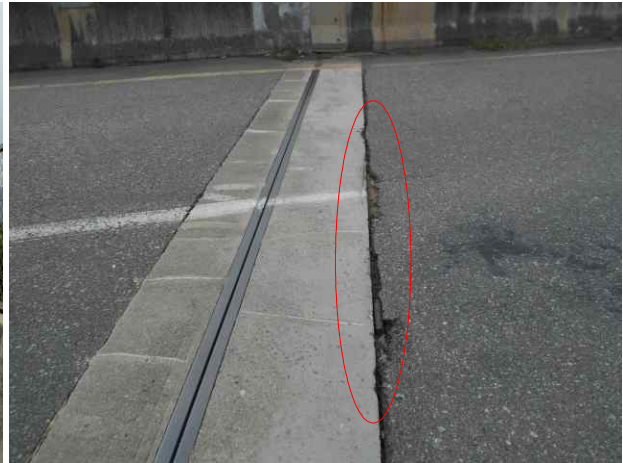
과업 대상교량의 총 폭은 11.6m이며, 상행 2차선으로 구성되어 있고, 아스콘 포장으로 시공되어 있다. 외관조사 결과, 종점부 아스콘 파손이 발생하였고, 대체적으로 상태는 양호한 것으로 조사되었다.

아스콘 파손

| 구 분 | 결함 및 손상내용 | 손상원인 | 위 치 | 수 량 | 개선방안 |
|---|---|---|---|---|---|
| 교면포장 | 아스콘파손 | 차륜이동 | S1 | 0.80 m <sup>2</sup> | 아스콘 팻칭보수 |

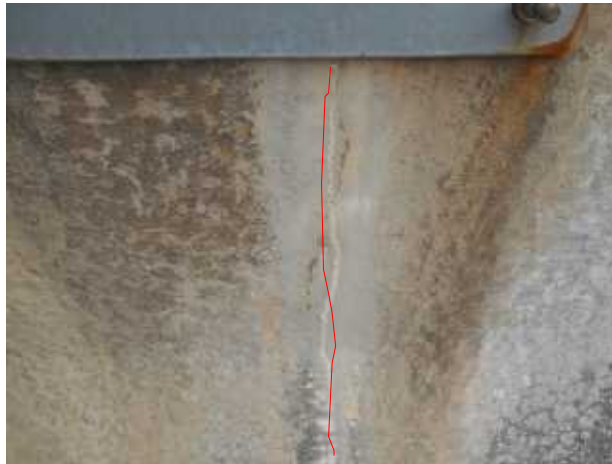
과업 대상교량의 방호벽의 외관조사 결과, 일부구간에 균열, 망상균열 등의 손상이 조사되었다. 상기 결함들은 건조수축에 의한 결함들로 적절한 보수조치가 필요할 것으로 판단된다.

S1방호벽 균열(0.3mm미만)

| 구 분 | 결함 및 손상내용 | 손상원인 | 위 치 | 수 량 | 개선방안 |
|---|---|---|---|---|---|
| 방호벽 | 균열(0.3mm미만) | 건조수축 | S1,S2,S3,S4 | 9.80 m | 표면처리 |

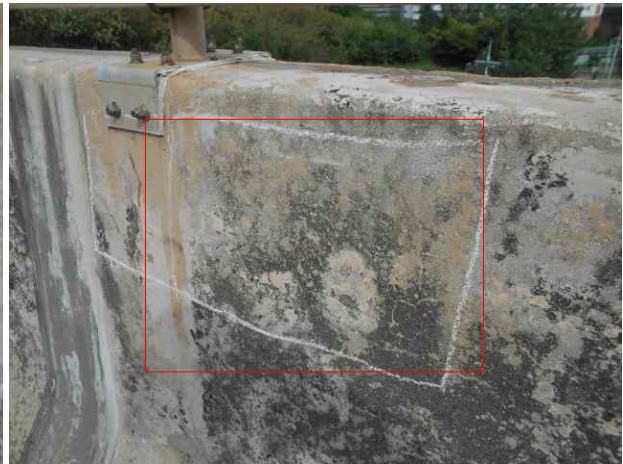
S2방호벽 망상균열

| 구 분 | 결함 및 손상내용 | 손상원인 | 위 치 | 수 량 | 개선방안 |
|---|---|---|---|---|---|
| | 망상균열 | 건조수축 | S1,S2,S3,S4 | 3.77 m <sup>2</sup> | 표면처리 |

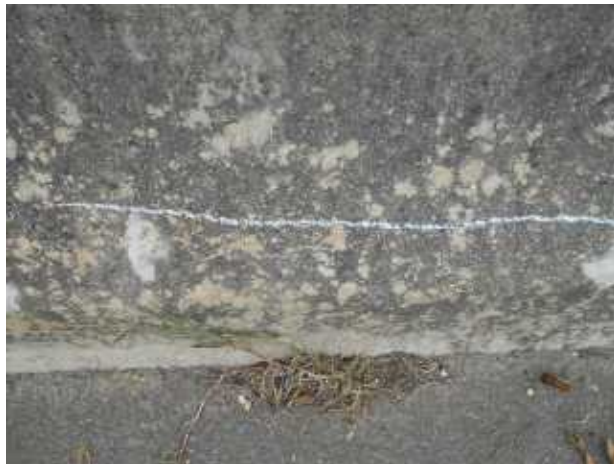
본 교량의 배수관은 강관파이프 설치되어 있으며 외관조사 결과, 배수관 상태는 양호한 것으로 조사 되었으나, 배수구는 교면 상면에서 이물질 퇴적에 의한 배수구 막힘이 조사 되었다.

배수구 막힘

| 구 분 | 결함 및 손상내용 | 손상원인 | 위 치 | 수 량 | 개선방안 |
|---|---|---|---|---|---|
| 배수시설 | 배수구 막힘 | 이물질퇴적 | S1,S2,S3,S4 | 4.00 EA | 청소(주의관찰) |

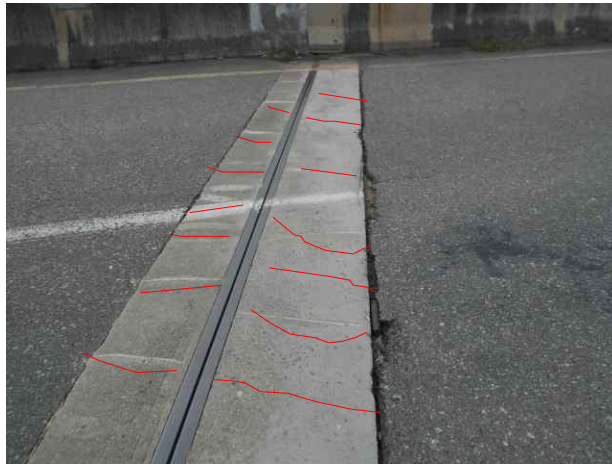
본 교량의 신축이음장치는 앵글보강 JOINT 형식으로 A1, P3, A2에 각각 시공되어 있으며, 외관조사 결과, 신축이음 본체 상태는 양호한 상태로 조사되었으며, 후타재는 차륜 이동량에 의한 균열이 조사되어 표면처리보수가 요구된다.

A1후타재 균열(0.3mm미만)

| 구 분 | 결함 및 손상내용 | 손상원인 | 위 치 | 수 량 | 개선방안 |
|---|---|---|---|---|---|
| 신축이음<br>장치 | 후타재균열<br>(0.3mm미만) | 차륜이동 | A1,P3,A2 | 14.70 m | 표면처리 |

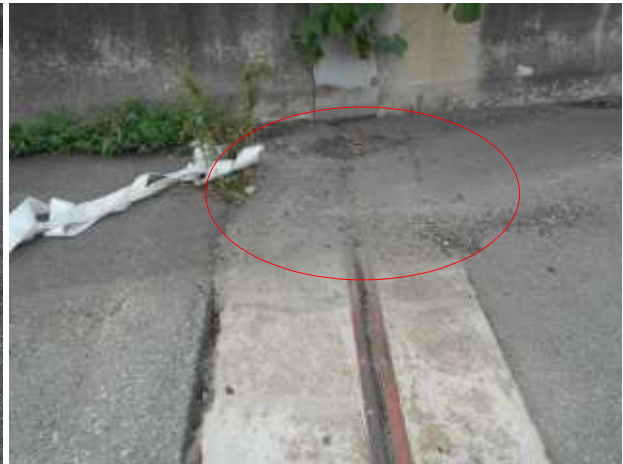
A2후타재 균열(토사퇴적)

| 구 분 | 결함 및 손상내용 | 손상원인 | 위 치 | 수 량 | 개선방안 |
|---|---|---|---|---|---|
| | 토사퇴적 | 차륜이동 | A1 | 10.00 m | 청소(주의관찰) |

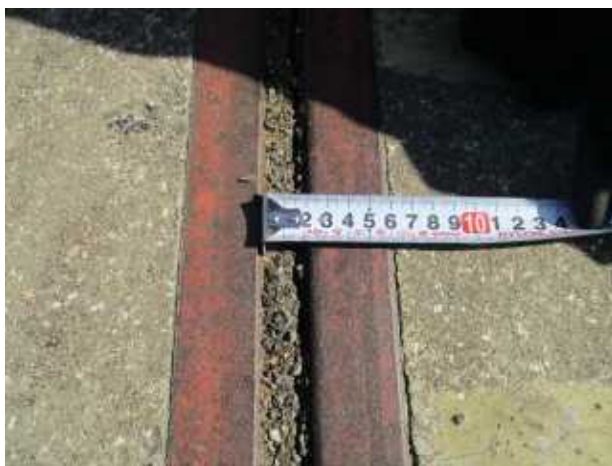
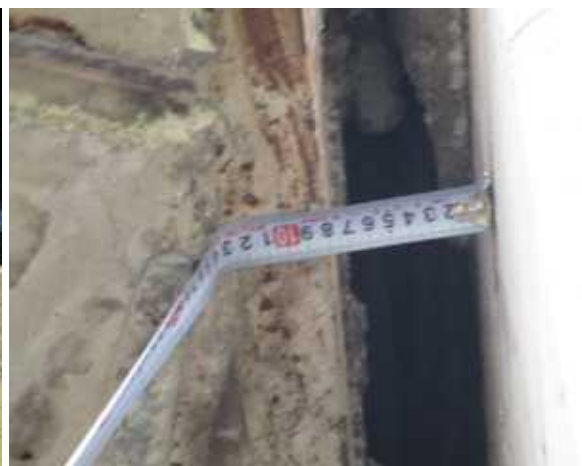
신축이음 유간거리 측정

각 구간에 설치되어 있는 신축이음장치 신축유간 확보상태에 대한 검토결과, 전체적으로 신축여유량을 만족하는 것으로 조사되었다.

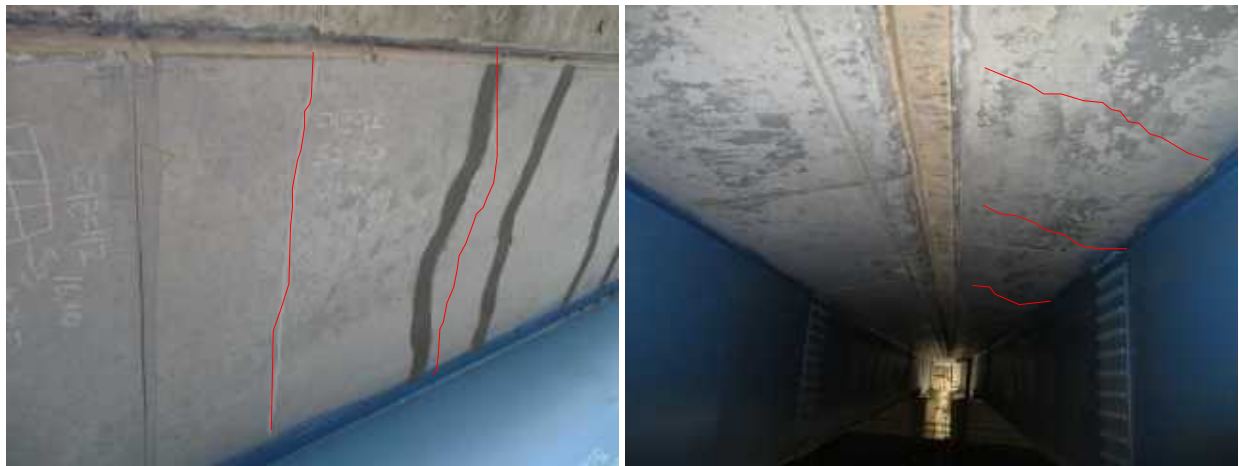
대상 교량의 바닥판 하면은 콘크리트 바닥판 하면으로 시공되어 있으며, 바닥판 하면 및 캔틸레버 하면 외관조사 결과, 미세균열이 조사되어 표면처리가 요구된다.

S3캔틸레버 균열(0.3mm미만)(CW=0.2/L=0.7) S2캔틸레버 균열(0.3mm미만)(CW=0.2/L=0.7)

| 구 분 | 결함 및 손상내용 | 손상원인 | 위 치 | 수 량 | 개선방안 |
|---|---|---|---|---|---|
| 바닥판 하면 | 균열(0.3mm미만) | 건조수축 | S1,S2,S4 | 11.40 m | 표면처리 |

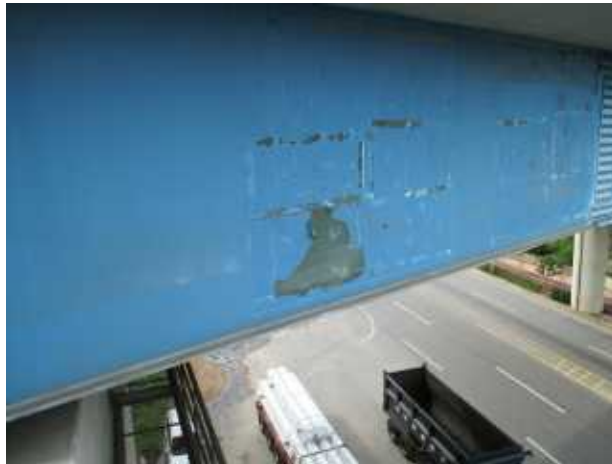
과업 대상교량의 주형은 STEEL 형식으로 외관조사 결과, 강가로보 상태는 양호한 상태로 주의관찰이 요구되나, BOX 외부에서 기공, 도장박리 및 부식이 조사되어 주의관찰이 요구된다.

S1 G1 외측거더 도장박리

| 구 분 | 결함 및 손상내용 | 손상원인 | 위 치 | 수 량 | 개선방안 |
|---|---|---|---|---|---|
| | 도장박리 | 공용기간 증대 | S1,S2,S3,S4 | 0.18 m <sup>2</sup> | 주의관찰 |

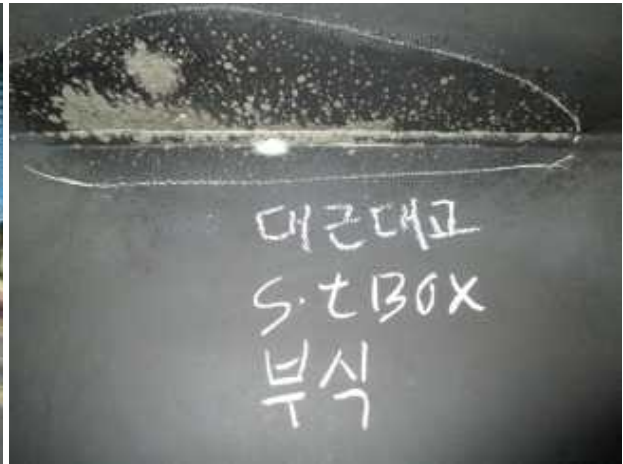
S1 G2 S.T BOX 내부 부식

| 구 분 | 결함 및 손상내용 | 손상원인 | 위 치 | 수 량 | 개선방안 |
|---|---|---|---|---|---|
| | 부식 | 공용기간 증대 | S1,S2,S3,S4 | 3.00 m <sup>2</sup> | 주의관찰 |

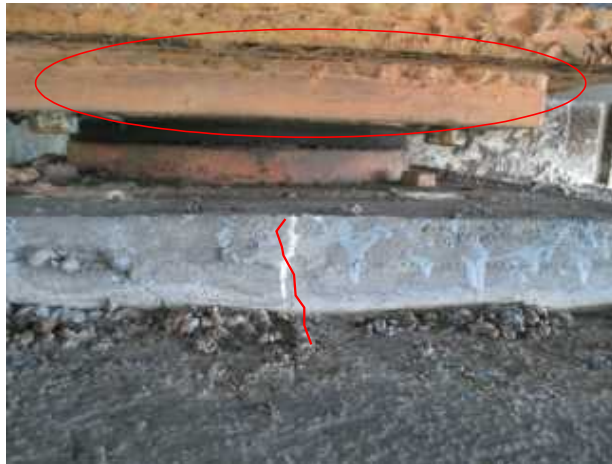
과업 대상교량의 받침장치 점검결과, 대상교량의 교량받침은 Pot Bearing으로 구성되어 있으며 A1, P1, P2, P3, A2에 총 16기 시공되어 있다. 외관조사 결과, Plate부식 상태로 조사되어 재도장이 요구되며, 받침Con'C균열이 조사되어 표면보수가 요구된다.

P1 Sh4 Plate 부식 및 받침 Con'C균열

| 구 분 | 결함 및 손상내용 | 손상원인 | 위 치 | 수 량 | 개선방안 |
|---|---|---|---|---|---|
| 받침<br>장치 | 플레이트 부식 | 공용기간 증대 | A1,P1,P2,<br>P3,A2 | 7.00 EA | 재도장<br>(중성화방지도장) |
| | Con'C균열<br>(0.3mm미만) | 미세진동 및<br>건조수축 | P2,P3 | 0.20 m | 표면처리 |

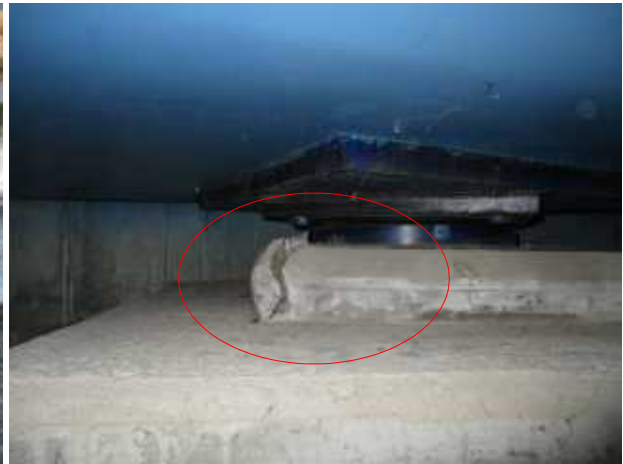
A2 Sh2 받침 Con'C파손

| 구 분 | 결함 및 손상내용 | 손상원인 | 위 치 | 수 량 | 개선방안 |
|---|---|---|---|---|---|
| | Con'C파손 | 외부충격 | A2 | 0.08 m <sup>2</sup> | 단면보수(T=10mm) |

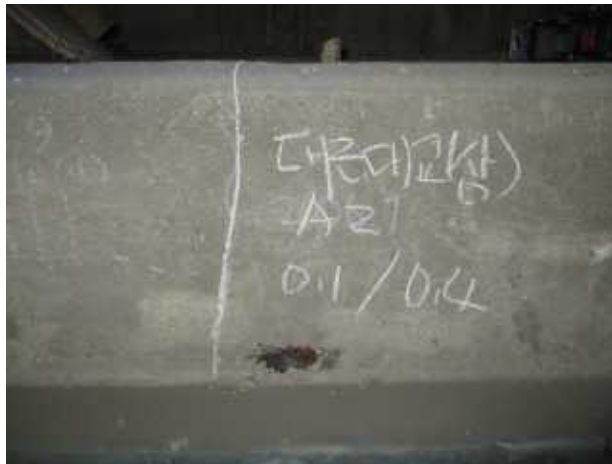
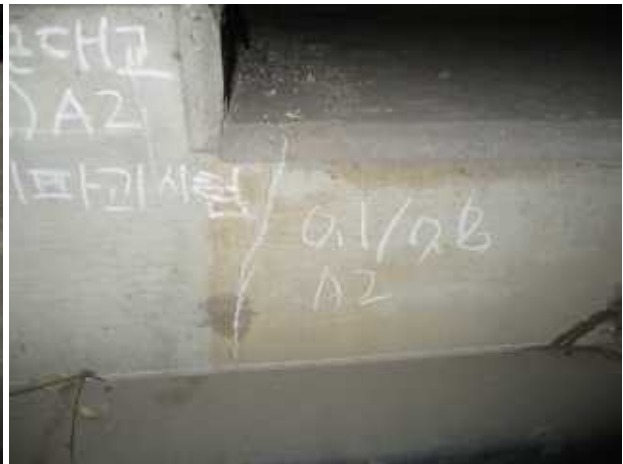
교대 및 교각에 대한 외관상태 조사결과, 교대 및 교각은 역T형 및 T형으로 시공되어 있으며 외관조사결과 건조수축으로 인한 균열 및 표면오염이 조사되어 표면처리 및 주입보수가 요구된다.

A2 교대 균열(0.3mm미만)

| 구 분 | 결함 및 손상내용 | 손상원인 | 위 치 | 수 량 | 개선방안 |
|---|---|---|---|---|---|
| 교대 및 교각 | 균열(0.3mm미만) | 건조수축 | A1,A2,P2,P3 | 3.30 m | 표면처리 |
