(대교대교(상)) 슬래브상면(S2)

(대교대교(상)) 슬래브하면(S1)

( 대근대교(상) ) STEEL BOX 내부(S1-G1)

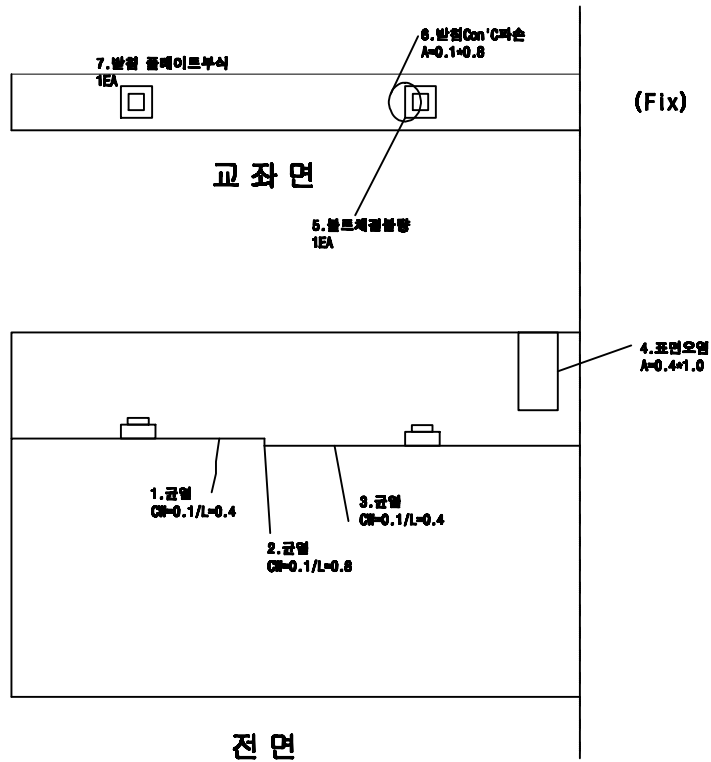
(대교대교(상)) 교대(A1)

2. 발철 플레이트부식  
1EA

1. 균열  
CR=0.1/L=0.1
