## 제 II 편 시 설 물 편

## 제1장 대근대교(하)

## 1.1. 점검의 목적

<표 1.2.1> 대근대교(하)의 현황

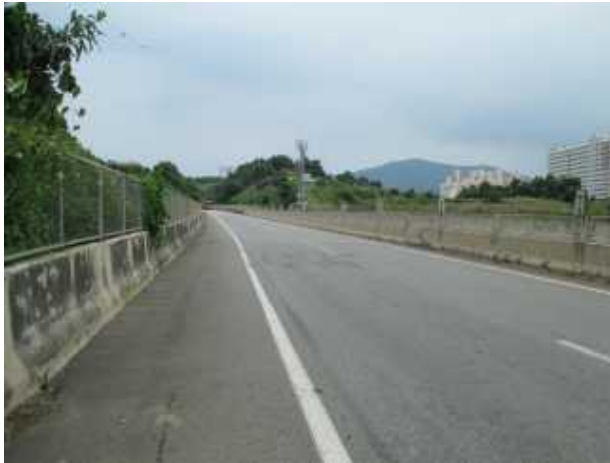
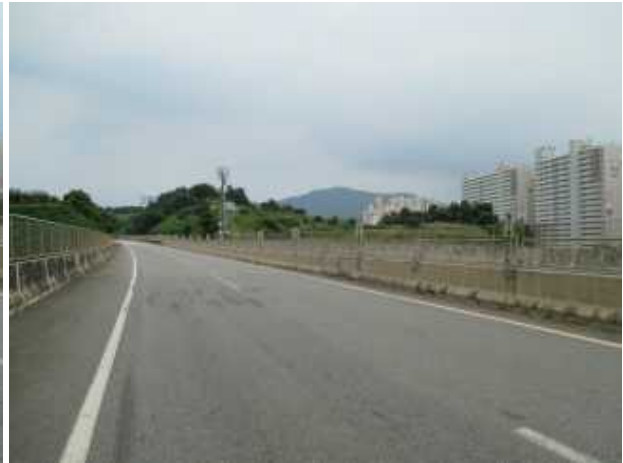
포장면 상태양호

| 구 분 | 결함 및 손상내용 | 손상원인 | 위 치 | 수 량 | 개선방안 |
|---|---|---|---|---|---|
| 교면 포장 | 포장면 상태양호 | - | - | - | - |

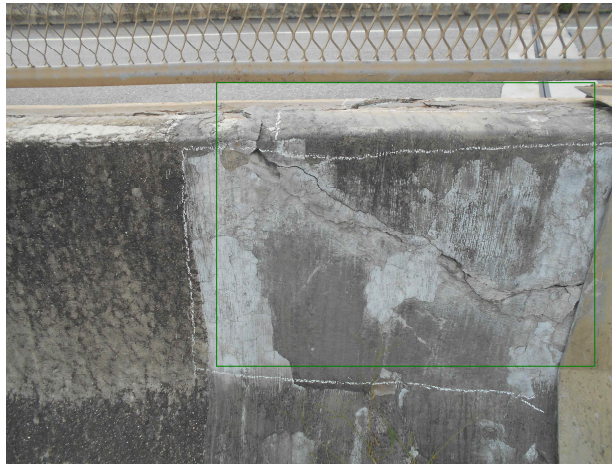
과업 대상교량의 방호벽의 외관조사 결과, 균열, Con'C박락 등의 손상이 조사되었다. 상기 결함들은 건조수축에 의한 결함들로 적절한 보수조치가 필요할 것으로 판단된다.

S1 방호벽 Con'C박락

| 구 분 | 결함 및 손상내용 | 손상원인 | 위 치 | 수 량 | 개선방안 |
|---|---|---|---|---|---|
| | 콘크리트 박락 | 공용기간증대 | S1 | 0.08m <sup>2</sup> | 단면보수(T=10mm) |

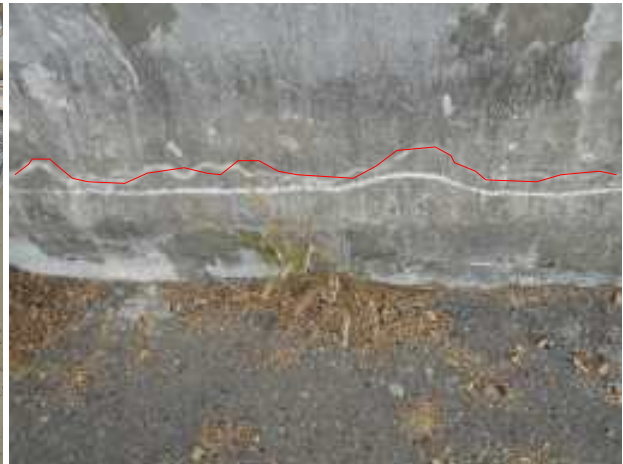
S2 방호벽 균열(0.3mm미만)

| 구 분 | 결함 및 손상내용 | 손상원인 | 위 치 | 수 량 | 개선방안 |
|---|---|---|---|---|---|
| 방호벽 | 균열(0.3mm미만) | 건조수축 | S1,S2,S3,S4 | 18.00m | 표면보수 |

| 구 분 | 결함 및 손상내용 | 손상물량 | 보수물량<br>(할증20%) | 개선방안 | 비고 |
|---|---|---|---|---|---|
| 방호벽 | 균열(0.3mm미만) | 18.00m | 21.60m <sup>2</sup> | 표면보수 | |

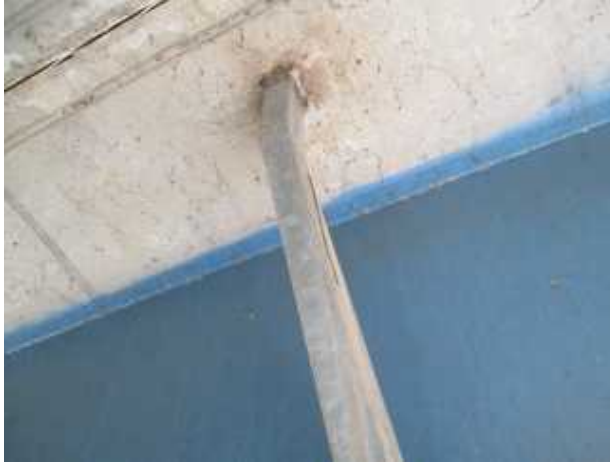
배수관 길이 양호

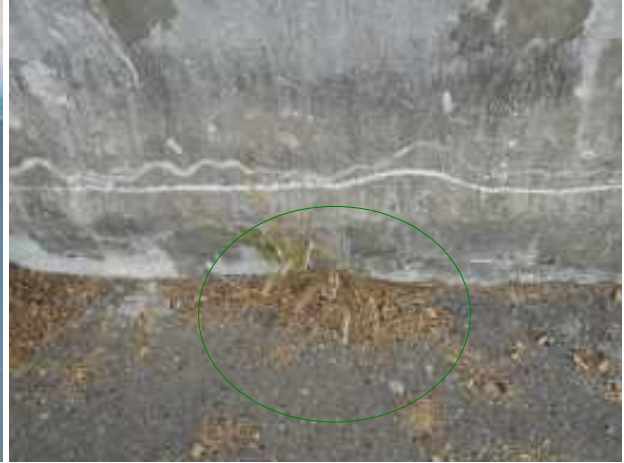
본 교량의 배수관은 강관파이프 설치되어 있으며 외관조사 결과, 배수관 상태는 양호한 것으로 조사 되었으나, 배수구는 교면 상면에서 이물질 퇴적에 의한 배수구 막힘이 조사 되었다.

배수구 막힘

| 구 분 | 결함 및 손상내용 | 손상원인 | 위 치 | 수 량 | 개선방안 |
|---|---|---|---|---|---|
| 배수시설 | 배수구 막힘 | 이물질퇴적 | S1,S2,S3,S4 | 4.00EA | 청소(주의관찰) |

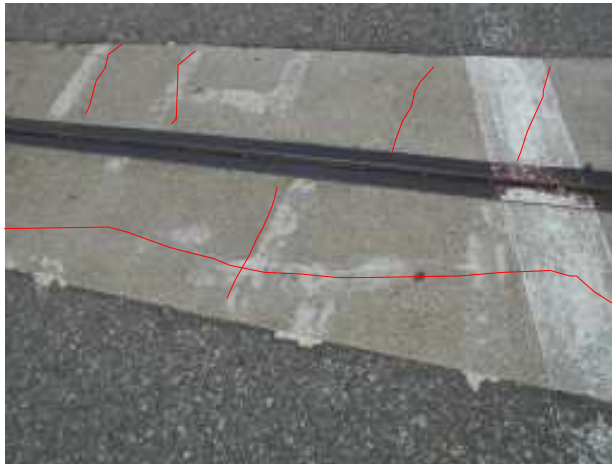
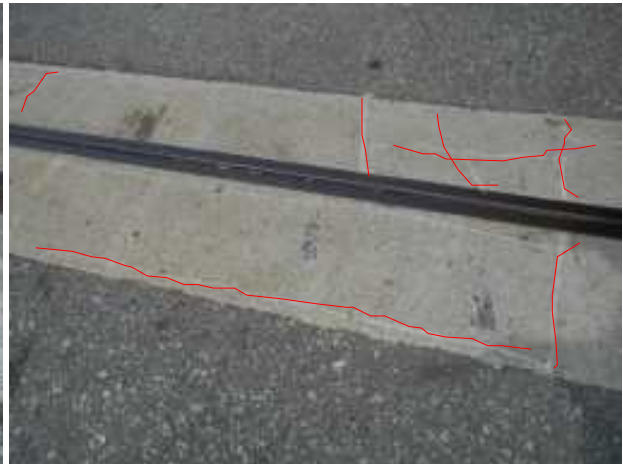
본 교량의 신축이음장치는 앵글보강 JOINT 형식으로 A1, P3, A2에 각각 시공되어 있으며, 외관조사 결과, 신축이음 본체 상태는 토사퇴적이 조사되어 주의관찰이 요구되며, 후타재는 차륜 이동량에 의한 균열이 조사되어 표면처리보수가 요구된다.

A1 후타재 균열

A2 후타재 균열

| 구 분 | 결함 및 손상내용 | 손상원인 | 위 치 | 수 량 | 개선방안 |
|---|---|---|---|---|---|
| 신축이음<br>장치 | 후타재 균열<br>(0.3mm미만) | 차륜이동 | A1,A2 | 14.80m | 표면보수 |

| 구 분 | 결함 및 손상내용 | 손상물량 | 보수물량<br>(할증20%) | 개선방안 | 비고 |
|---|---|---|---|---|---|
| 신축이음장치 | 후타재균열<br>(0.3mm미만) | 14.80m | 17.76m <sup>2</sup> | 표면보수 | |

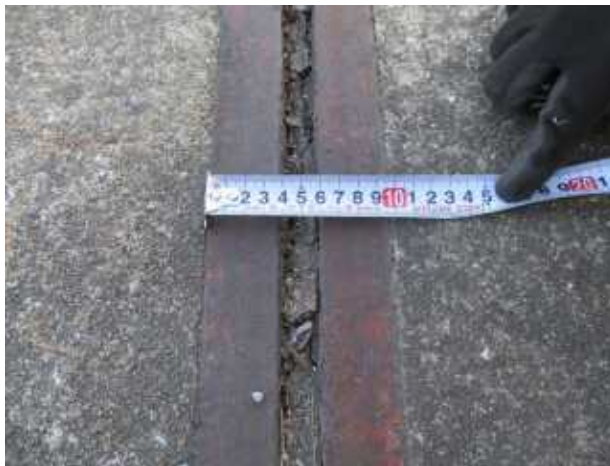
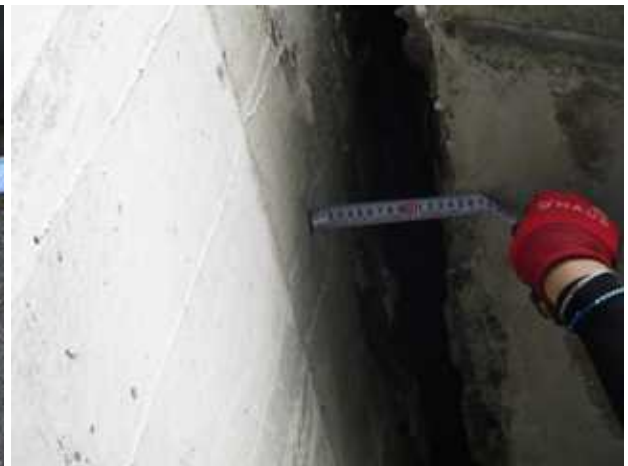
신축이음 유간거리 측정

각 구간에 설치되어 있는 신축이음장치 신축유간 확보상태에 대한 검토결과, 전체적으로 신축여유량을 만족하는 것으로 조사되었다.

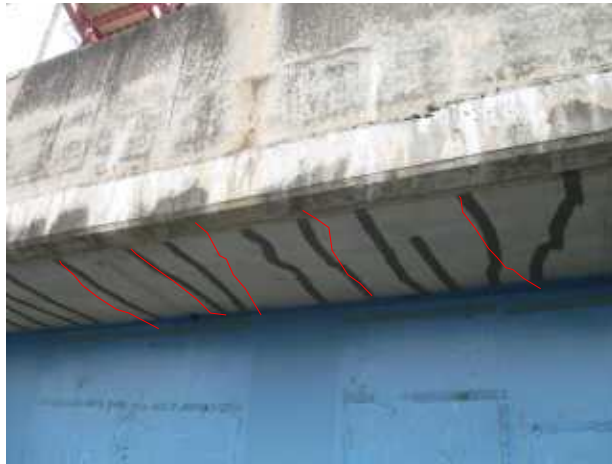
S2 바닥판 하면 균열(0.3mm이상)

| 구 분 | 결함 및 손상내용 | 손상원인 | 위 치 | 수 량 | 개선방안 |
|---|---|---|---|---|---|
| | 균열(0.3mm이상) | 건조수축 | S2 | 13.60m | 주입보수 |

| 구 분 | 결함 및 손상내용 | 손상물량 | 보수물량<br>(할증20%) | 개선방안 | 비고 |
|---|---|---|---|---|---|
| | 균열(0.3mm이상) | 13.60m | 16.32m | 주입보수 | |

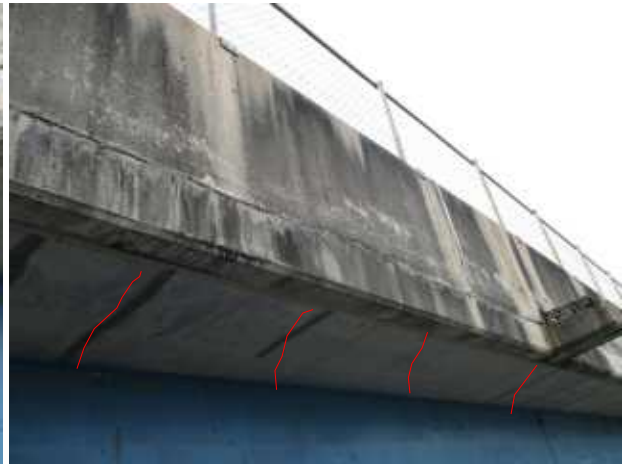
S3 바닥판 하면 균열(0.3mm미만)

| 구 분 | 결함 및 손상내용 | 손상원인 | 위 치 | 수 량 | 개선방안 |
|---|---|---|---|---|---|
| 바닥판<br>하면 | 균열(0.3mm미만) | 건조수축 | S2,S3,S4 | 7.00m | 표면보수 |

| 구 분 | 결함 및 손상내용 | 손상물량 | 보수물량<br>(할증20%) | 개선방안 | 비고 |
|---|---|---|---|---|---|
| 바닥판 하면 | 균열(0.3mm미만) | 7.00m | 8.40m <sup>2</sup> | 표면보수 | |

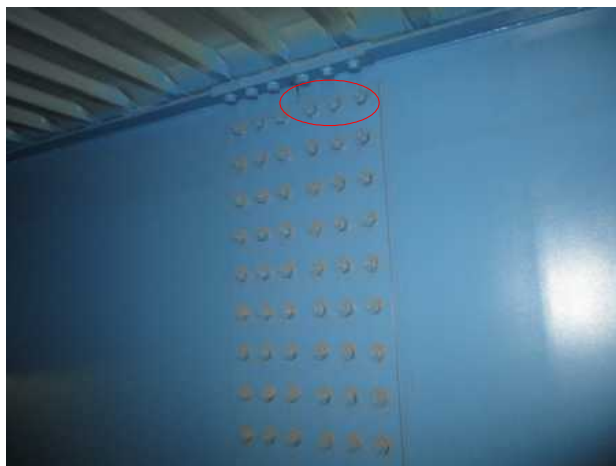
(S2 G2) 강거더 볼트탈락

| 구 분 | 결함 및 손상내용 | 손상원인 | 위 치 | 수 량 | 개선방안 |
|---|---|---|---|---|---|
| | 볼트탈락 | 공용기간증대 | S2 | 1.00EA | 주의관찰 |

| 구 분 | 결함 및 손상내용 | 위치 | 손상물량 | 개선방안 | 비고 |
|---|---|---|---|---|---|
| | 볼트탈락 | S2 | 1.00EA | 볼트조임 | |

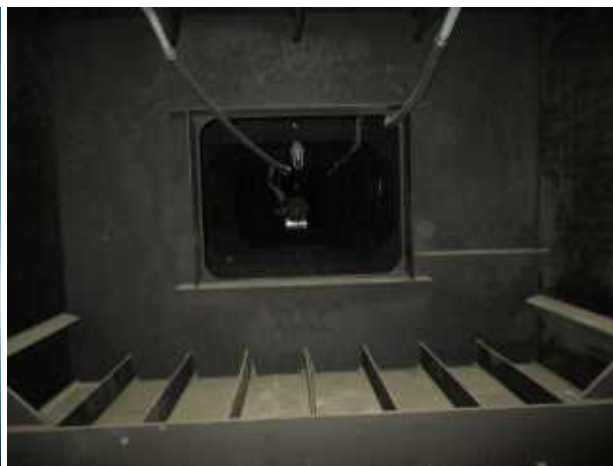
(S4 G1) S.T BOX 내부 상태양호

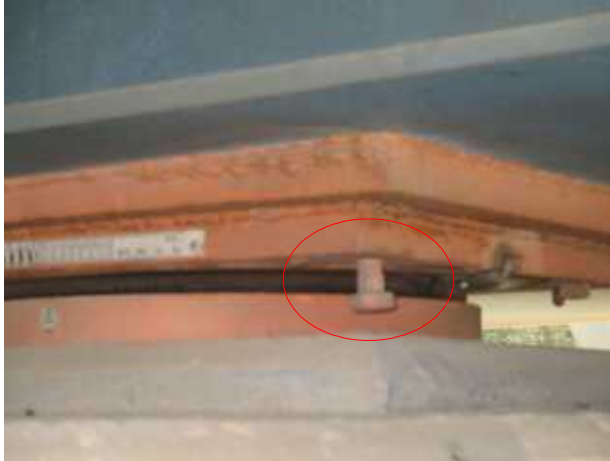
P1 Sh3 받침 볼트체결불량

| 구 분 | 결함 및 손상내용 | 손상원인 | 위 치 | 수 량 | 개선방안 |
|---|---|---|---|---|---|
| | 볼트체결불량 | 공용기간증대 | A1,A2,P1 | 8.00EA | 주의관찰 |

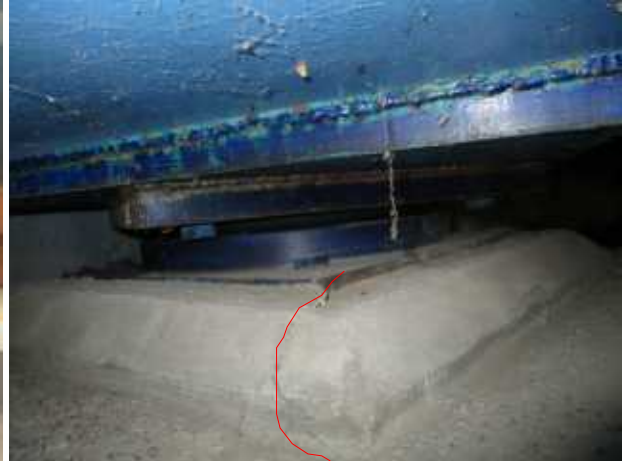
A2 Sh1 받침Con'C 균열

| 구 분 | 결함 및 손상내용 | 손상원인 | 위 치 | 수 량 | 개선방안 |
|---|---|---|---|---|---|
| | 균열(0.3mm미만) | 건조수축 | A2 | 0.10m | 표면보수 |

| 구 분 | 결함 및 손상내용 | 손상물량 | 보수물량<br>(할증20%) | 개선방안 | 비고 |
|---|---|---|---|---|---|
| | 균열(0.3mm미만) | 0.10m | 1.00m <sup>2</sup> | 표면보수 | |

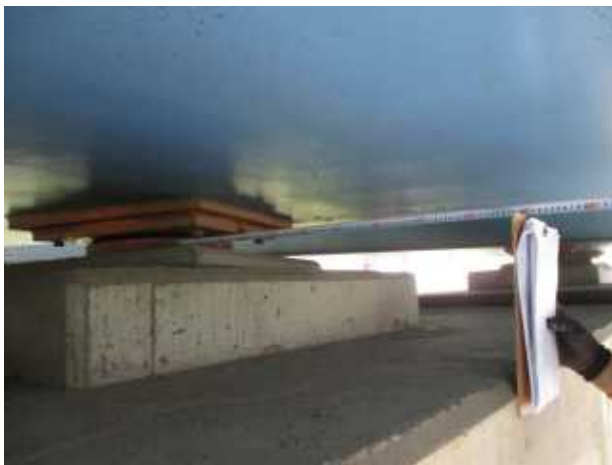
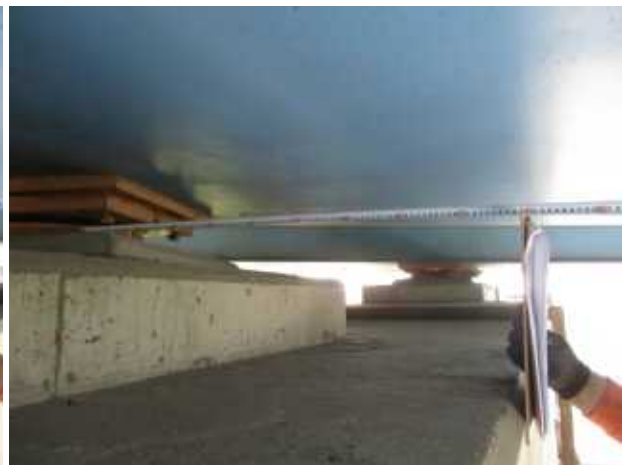
연단거리 측정

대상교량의 받침연단거리를 측정한 결과, 받침장치의 연단거리가 도로교설계기준에 전반적으로 연단거리를 확보하고 있다.

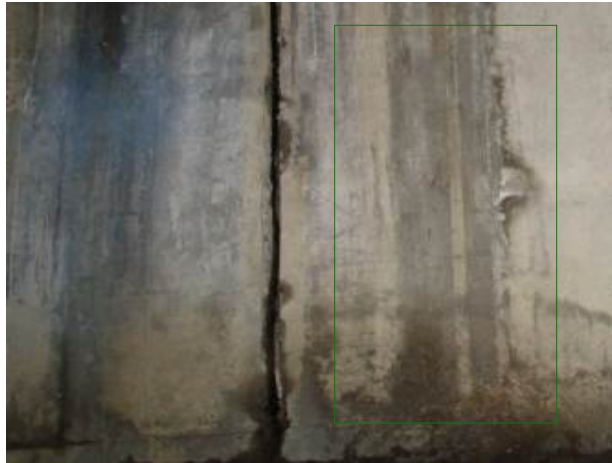
A2 교대 표면오염

| 구 분 | 결함 및 손상내용 | 손상원인 | 위 치 | 수 량 | 개선방안 |
|---|---|---|---|---|---|
| | 표면 오염 | 신축이음<br>고무재 손상 | A1,A2 | 0.40m <sup>2</sup> | 주의관찰 |

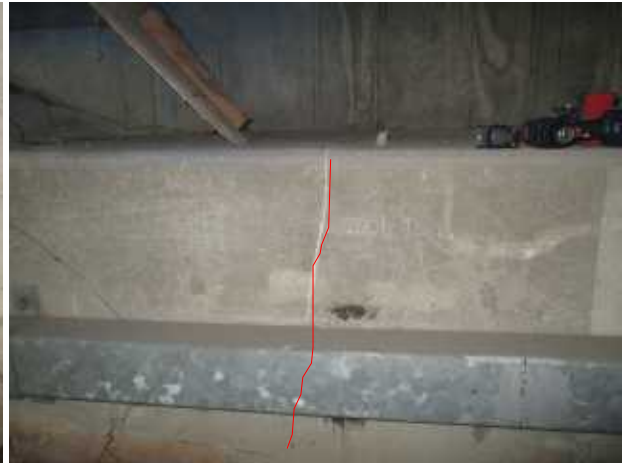
교대 및 교각에 대한 외관상태 조사결과, 교대 및 교각은 역T형, T형으로 시공되어 있으며 외관조사결과 건조수축으로 인한 균열 및 표면오염 등의 조사되어 표면처리보수 및 주의관찰이 요구된다.

A2 교대 균열(0.3mm미만)

| 구 분 | 결함 및 손상내용 | 손상원인 | 위 치 | 수 량 | 개선방안 |
|---|---|---|---|---|---|
| 교대 및 교각 | 균열(0.3mm미만) | 건조수축 | A1,P1 | 1.60m | 표면보수 |

| 구 분 | 결함 및 손상내용 | 손상물량 | 보수물량<br>(할증20%) | 개선방안 | 비고 |
|---|---|---|---|---|---|
| 교대 및 교각 | 균열(0.3mm미만) | 1.60m | 1.92m <sup>2</sup> | 표면보수 | |

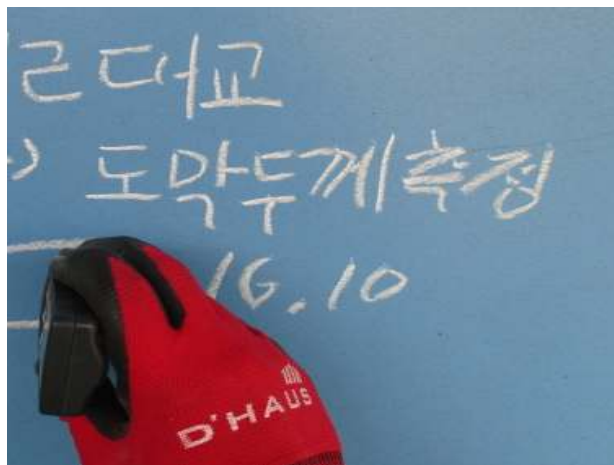
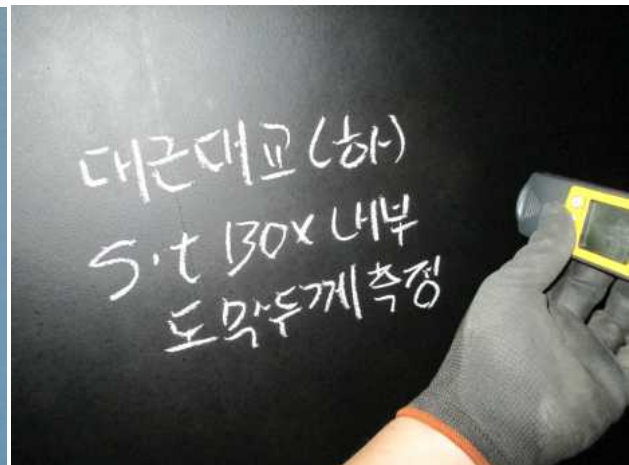
대상 교량에 대해서는 거더 내·외부에 대한 도막두께 측정을 실시하였으며, 검사기준에 따라 측정개소 10m<sup>2</sup>당 3개소 이상 2회 측정하여 평균값을 적용한 결과 측정위치 별로 다소 차이는 있으나, 전반적으로 도막상태는 양호한 것으로 측정되었다.

거더 외부 도막두께 측정

거더 내부 도막두께 측정
