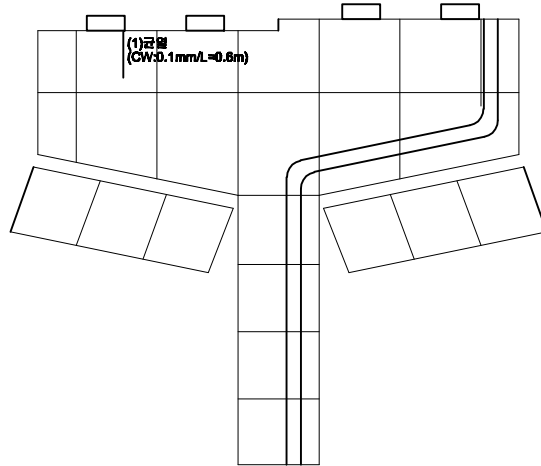
후 면

(5)보강 PLATE 부식  
표A
