## 제Ⅱ편 시 설 물 편

# 제1장 성황1교(상)

## 1.1. 점검의 목적

정밀점검 대상시설물인 성황1교(상)의 현황은 <표 1.2.1>과 같다.

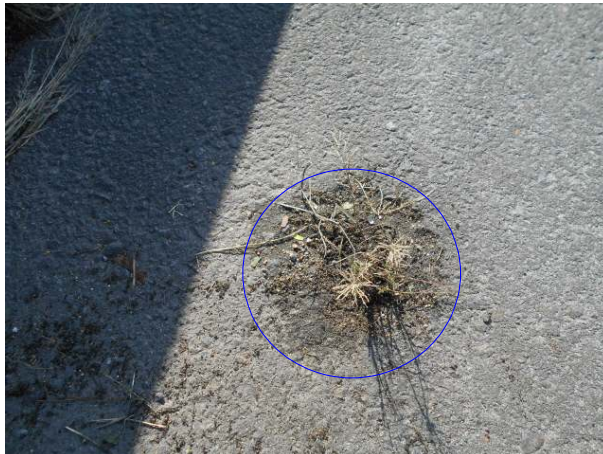
과업 대상교량의 총 폭은 11.56m이며, 2차선으로 구성되어 있고, 아스콘 포장으로 시공되어 있다. 외관조사 결과, 교면포장은 아스콘 포장에서 포트홀이 조사되었다.

포트홀(S3)

| 구 분 | 결함 및 손상내용 | 손상원인 | 위 치 | 수 량 | 개선방안 |
|---|---|---|---|---|---|
| 교면포장 | 포트홀 | 공공년 증대 | S3,S4 | 0.06m <sup>2</sup> | 아스콘 팻칭보수 |

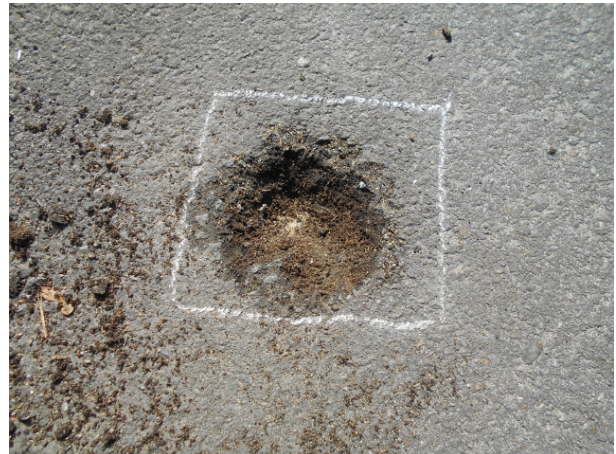
포트홀(S4)

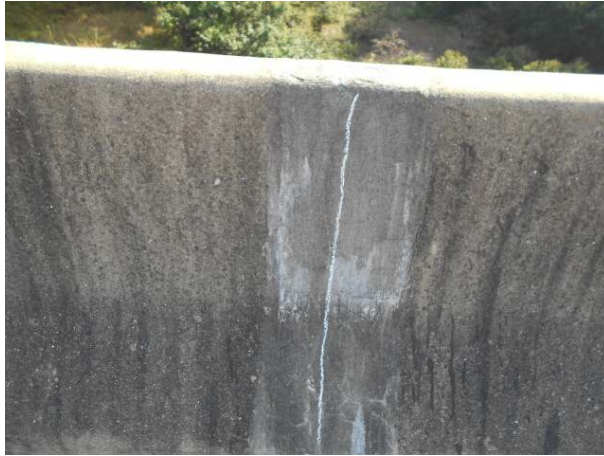
과업 대상교량의 방호벽에서 일부 건조수축으로 인한 미세균열이 조사되어 표면처리 및 주입보수가 요구된다.

S2 방호벽 균열(0.3mm미만)

| 구 분 | 결함 및 손상내용 | 손상원인 | 위 치 | 수 량 | 개선방안 |
|---|---|---|---|---|---|
| 방호벽 | 균열(0.3mm미만) | 건조수축 | S2,S3,S4 | 6.60m | 표면보수 |

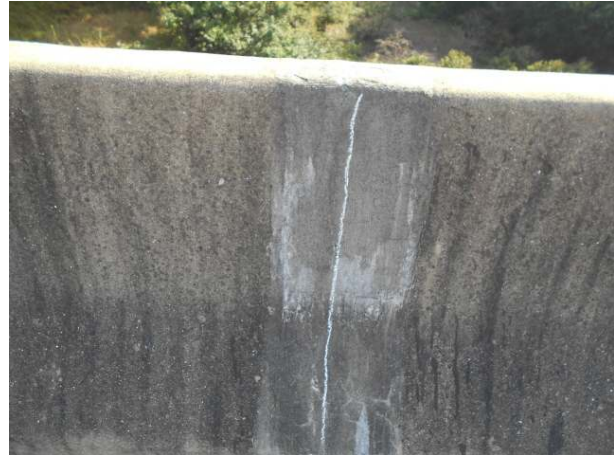
S3 방호벽 균열(0.3mm이상)

| 구 분 | 결함 및 손상내용 | 손상원인 | 위 치 | 수 량 | 개선방안 |
|---|---|---|---|---|---|
| | 균열(0.3mm이상) | 건조수축 | S3 | 0.50m | 주입보수 |

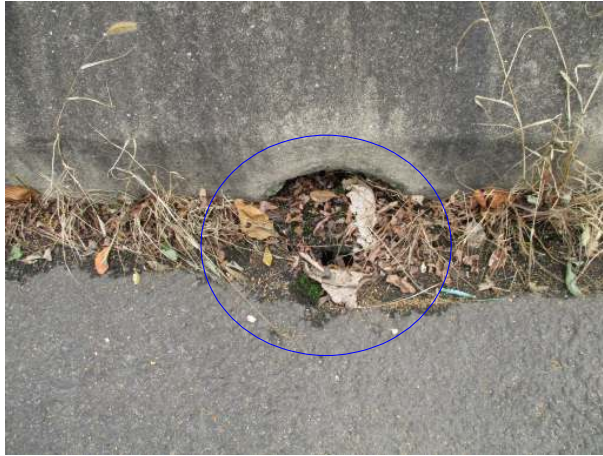
과업 대상교량의 점검일 현재 배수시설에 점검결과, 배수관 상태는 배수구 막힘 및 배수관 길이부족 상태로 조사되었다.

배수구 막힘

| 구 분 | 결함 및 손상내용 | 손상원인 | 위 치 | 수 량 | 개선방안 |
|---|---|---|---|---|---|
| 배수시설 | 배수구 막힘 | 청소미흡 | S1,S3,S5 | 4.00EA | 청소(주의관찰) |

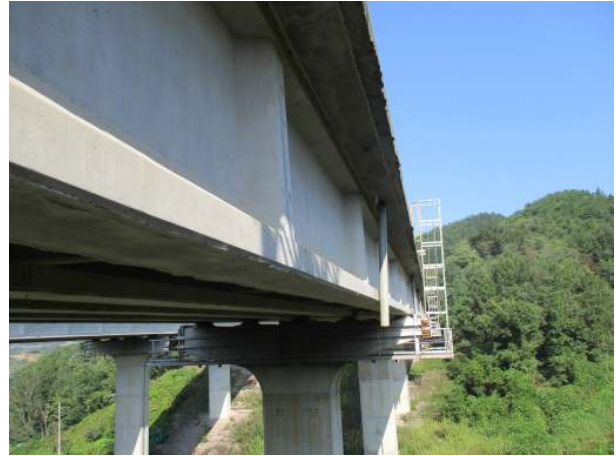
배수관 길이 부족

| 구 분 | 결함 및 손상내용 | 손상원인 | 위 치 | 수 량 | 개선방안 |
|---|---|---|---|---|---|
| | 배수관 길이부족 | 시공불량 | S1 | 1.00EA | 재시공 |

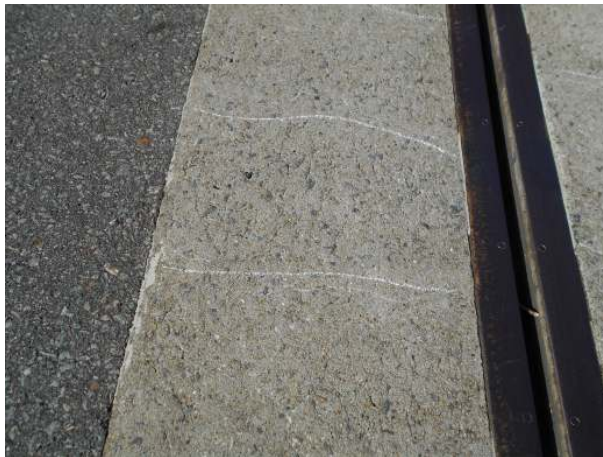
본 교량의 신축이음장치는 앵글보강JOINT 형식으로 A1, A2에 각각 시공되어 있으며, 외관조사 결과, 신축이음 본체 상태는 청소미흡으로 토사퇴적이 조사되어 주의관찰이 요구되며, 후타재에서 건조수축으로 인한 균열 및 공공년 증대로 인한 접속도로 파손이 조사되어 주입보수 및 주의관찰이 요구된다.

A1 후타재 균열(0.3mm이상)

| 구 분 | 결함 및 손상내용 | 손상원인 | 위 치 | 수 량 | 개선방안 |
|---|---|---|---|---|---|
| 신축이음<br>장치 | 후타재균열<br>(0.3mm이상) | 건조수축 | A1 | 5.20m | 주입보수 |

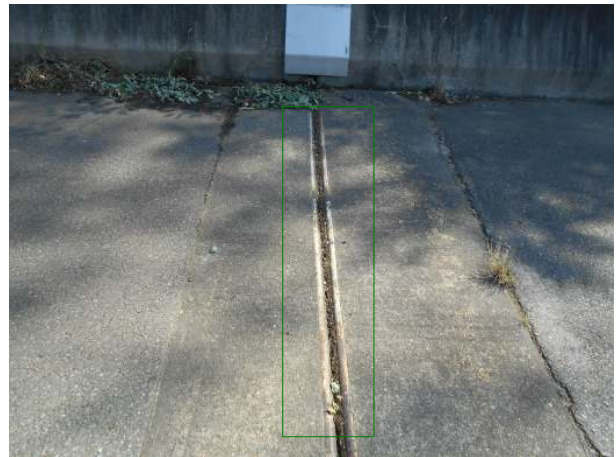
A2 토사퇴적

| 구 분 | 결함 및 손상내용 | 손상원인 | 위 치 | 수 량 | 개선방안 |
|---|---|---|---|---|---|
| | 토사퇴적 | 청소미흡 | A2 | 4.00m | 청소(주의관찰) |

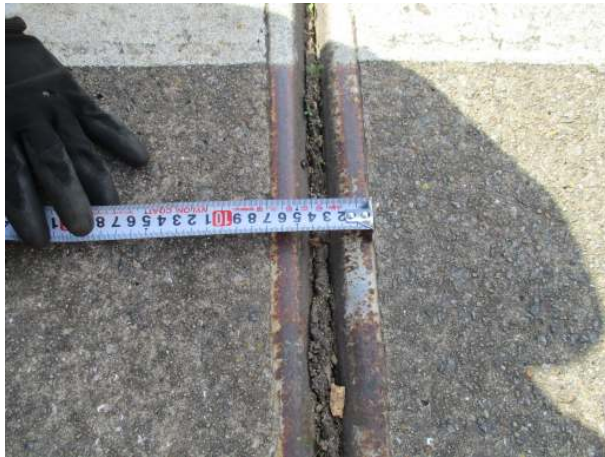
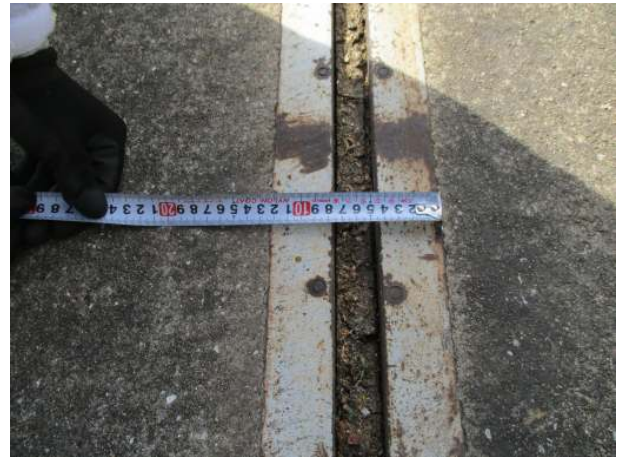
<사진 1.3.5> 신축이음 유간거리 측정

| 위 치 | 신축장<br>(m) | 실측<br>유간<br>(mm) | 계산신축량(mm) | | 신축여유량(mm) | | 검 토 |
|---|---|---|---|---|---|---|---|
| A1(앵글보강 Joint) | 90.0 | 33.0 | 14.0 | 22.0 | 33.0 | 42.0 | 만족 |
| A2(앵글보강 Joint) | 60.0 | 11.0 | 9.4 | 14.6 | 11.0 | 19.0 | 만족 |

각 구간에 설치되어 있는 신축이음장치 신축유간 확보상태에 대한 검토결과, 전체적으로 신축여유량을 만족하는 것으로 조사되었다.

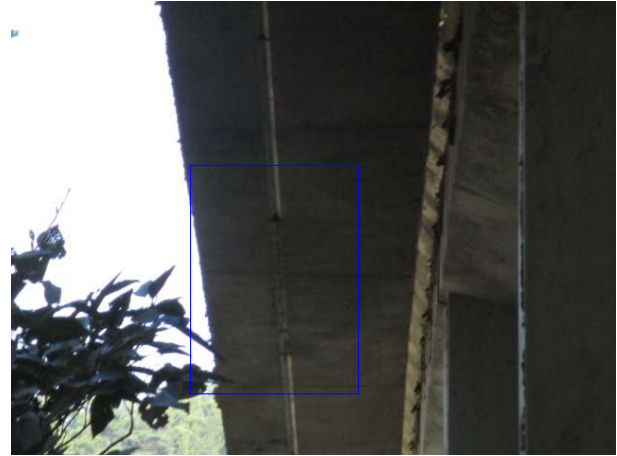
대상 교량의 바닥판 하면은 콘크리트 바닥판 하면으로 시공되어 있으며, 바닥판 하면 및 캔틸레버 하면 외관조사 결과, 비교적 양호한 상태로 조사되어 주의관찰이 요구된다.

바닥판 하면 물끊기 홈불량(S4)

| 구 분 | 결함 및 손상내용 | 손상원인 | 위 치 | 수 량 | 개선방안 |
|---|---|---|---|---|---|
| 바닥판 하면 | 물끊기 홈불량 | 시공불량 | S3,S4,S5 | 5.50m | 주의관찰 |

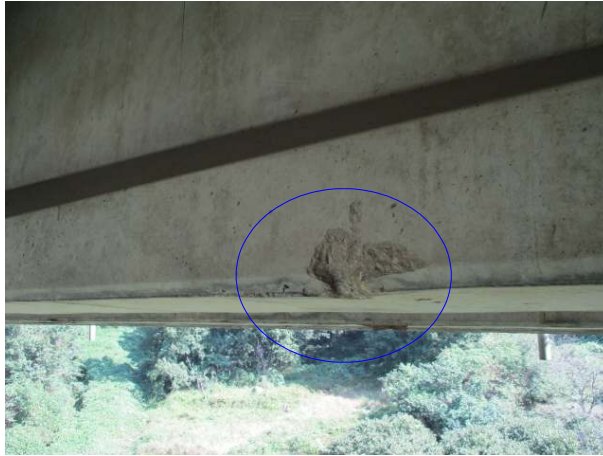
과업 대상교량의 주형은 PSC I-Girder교 형식으로 외관조사 결과, 거더 및 가로보에서 Con'C파손 및 재료분리가 조사되어 단면보수가 요구된다.

(S3 G4) 거더 측면 Con'C파손

| 구 분 | 결함 및 손상내용 | 손상원인 | 위 치 | 수 량 | 개선방안 |
|---|---|---|---|---|---|
| 거더 및<br>가로보 | Con'C 파손 | 건조수축 | S3 | 0.04m <sup>2</sup> | 단면보수(T=10mm) |

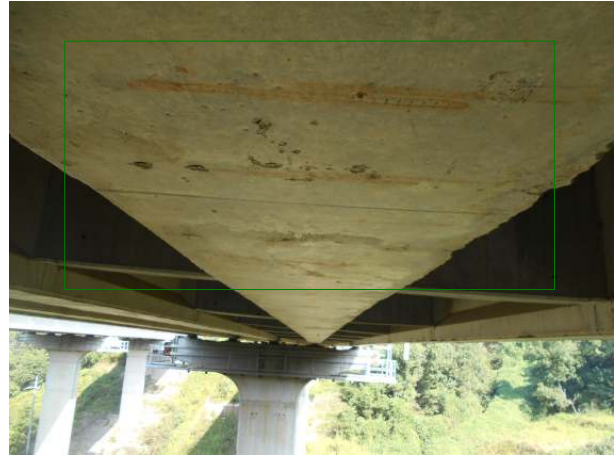
(S4 G2) 거더 하면 재료분리

| 구 분 | 결함 및 손상내용 | 손상원인 | 위 치 | 수 량 | 개선방안 |
|---|---|---|---|---|---|
| | 재료분리 | 건조수축 | S4 | 0.25m <sup>2</sup> | 단면보수(T=10mm) |

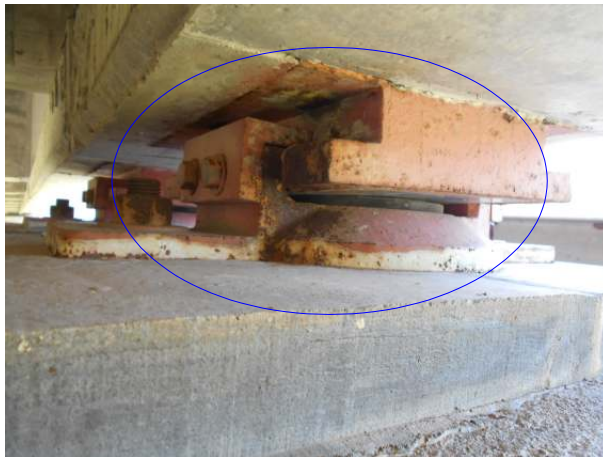
과업 대상교량의 받침장치 점검결과, 대상교량의 교량받침은 Oilless받침으로 구성되어 있으며 A1, P1, P2, P3, P4, A2에 총 50기 시공되어 있다. 외관조사 결과, 받침Con'C균열 및 파손, Plate부식, 편기 상태로 조사되어 표면보수, 재도장, 받침교체 및 단면보수가 요구된다.

(P1 Sh5) Plate 부식

| 구 분 | 결함 및 손상내용 | 손상원인 | 위 치 | 수 량 | 개선방안 |
|---|---|---|---|---|---|
| | Plate 부식 | 공공년 증대 | A1,P1,P2<br>P3,P4,A2 | 30.00EA | 재도장(중성화방지) |

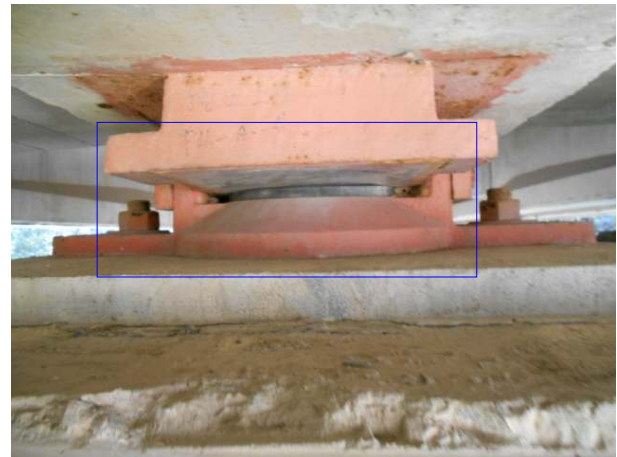
(P2 Sh1) 편기

| 구 분 | 결함 및 손상내용 | 손상원인 | 위 치 | 수 량 | 개선방안 |
|---|---|---|---|---|---|
| | 편기 | 공공년 증대 | P1,P2 | 3.00EA | 받침교체+교량인상 |

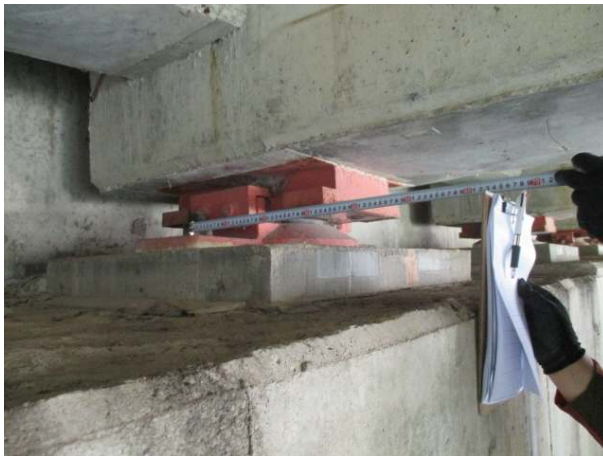
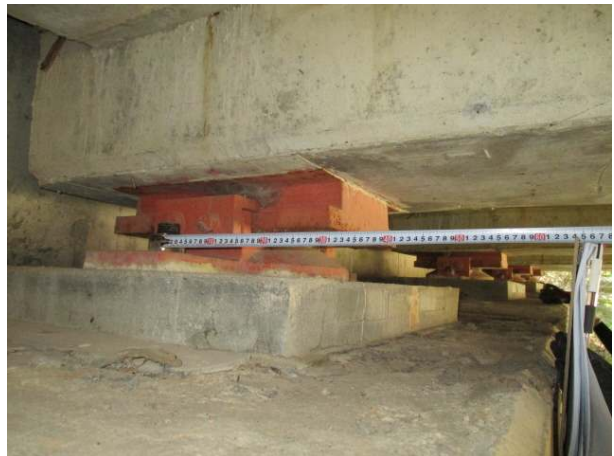
<사진 1.3.9> 연단거리 측정

대상교량의 받침연단거리를 측정한 결과, 받침장치의 연단거리가 도로교설계기준에 전반적으로 연단거리를 확보하고 있다.

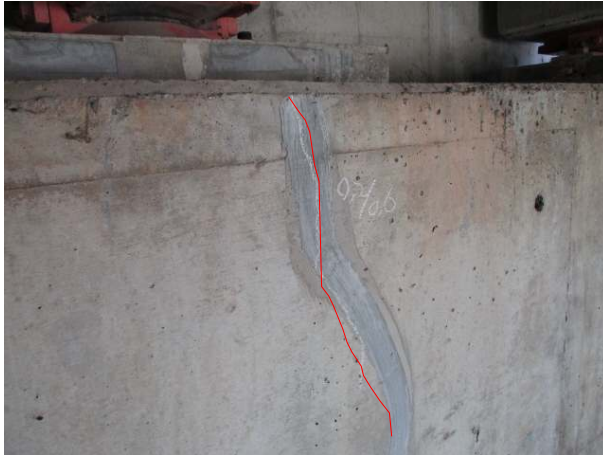
교대 및 교각에 대한 외관상태 조사결과, 교대 및 교각은 역T형 및 T형으로 시공되어 있으며 외관조사결과 건조수축으로 인한 미세균열, 박락, 철근노출, 파손, 재료분리가 조사되어 표면처리, 주입보수, 철근방청+단면보수 및 단면복구가 요구된다.

A1 교대 균열(0.3mm미만)

| 구 분 | 결함 및 손상내용 | 손상원인 | 위 치 | 수 량 | 개선방안 |
|---|---|---|---|---|---|
| 교대<br>및<br>교각 | 균열(0.3mm미만) | 건조수축 | A1,P1,P2,P3<br>,P4,A2 | 20.30m | 표면보수 |

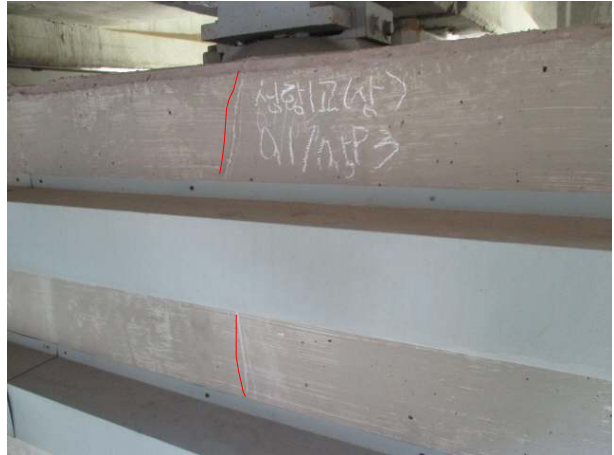
P1 균열(0.3mm미만)

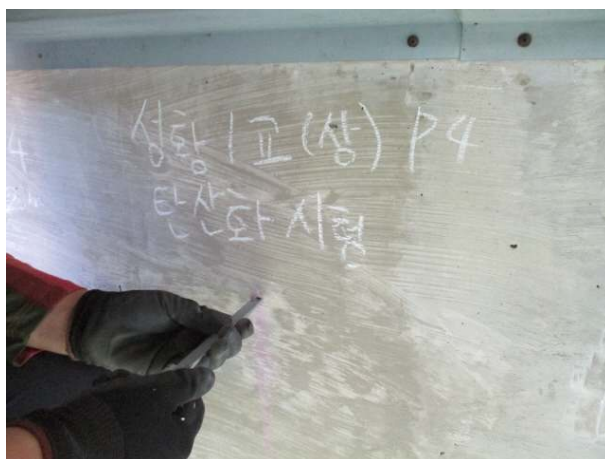
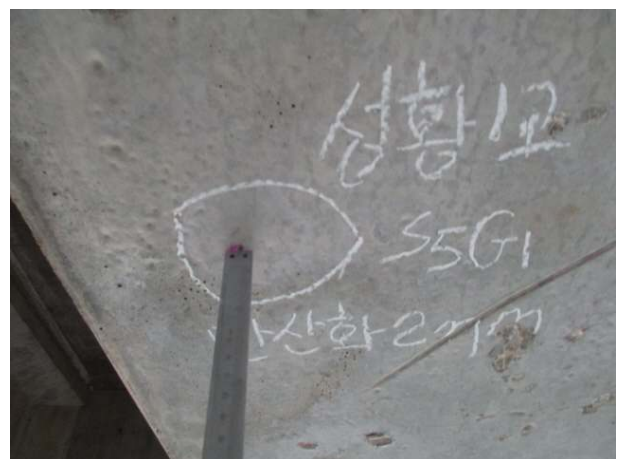
탄산화깊이 측정시험을 실시한 결과, 상·하부구조에서 측정된 탄산화 깊이는 각각 2.0~4.0mm, 3.0~5.0mm의 범위로 진행되었으며, 과업 대상교량의 상부구조에서 탄산화 상태평가결과는 “b”등급으로 철근 부식 우려가 있는 보통인 상태인 것으로 평가되었으나, 하부구조의 탄산화 상태평가결과는 “a”등급으로 철근 부식 우려가 없는 양호한 상태인 것으로 평가되었다.
