**성황1교 슬래브 상면 외관조사망도 (상행선) S1**

**일련번호 : 01**

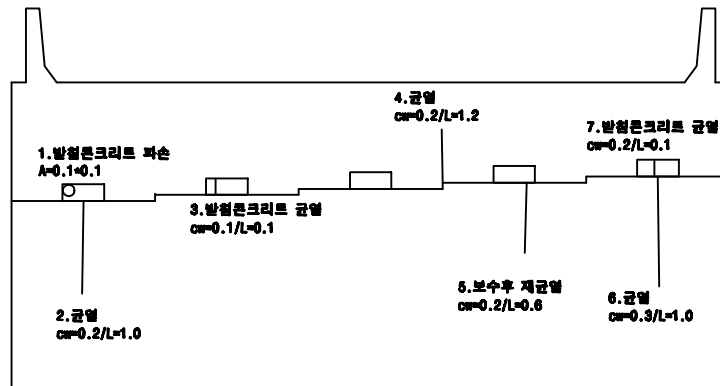
성형1교 교대 외관조사망도 (상행선) A2

8.발철 플레이트 부식  
SEA
