# 1. 성황1교(하) 위치도

# 1. 성황1교(하) 정밀점검 결과표

# 성황1교(하) 정밀점검 실시결과 요약문

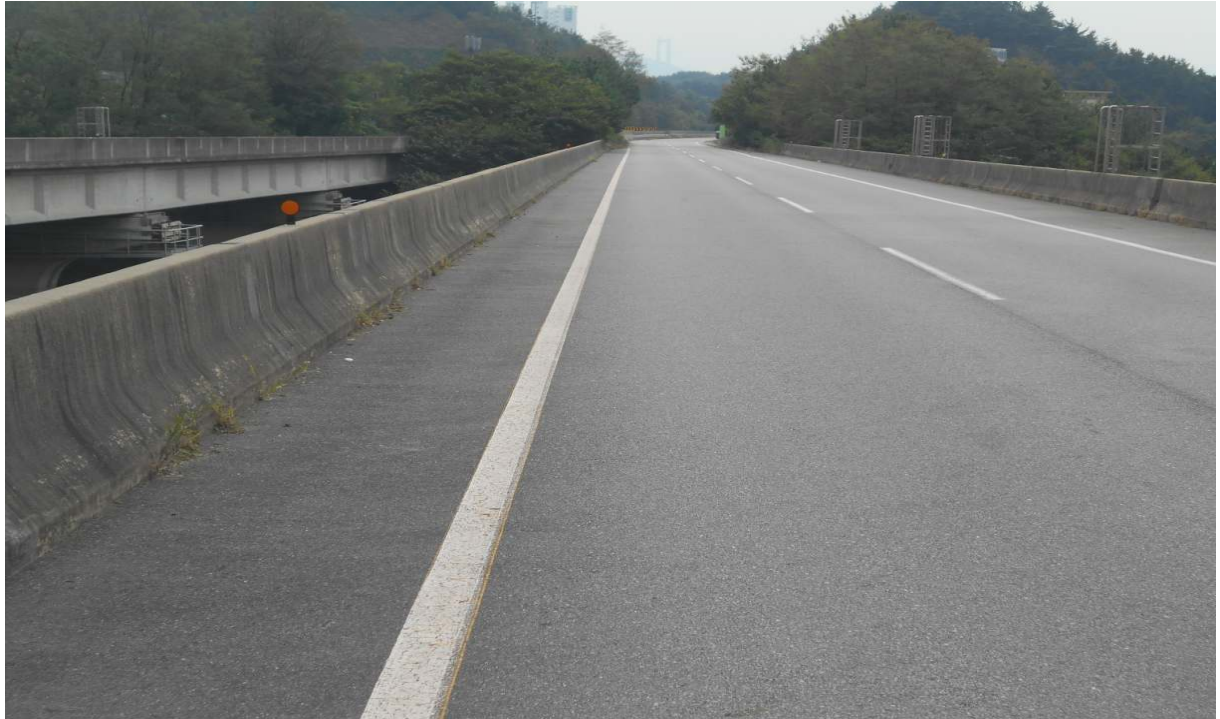
상부전경

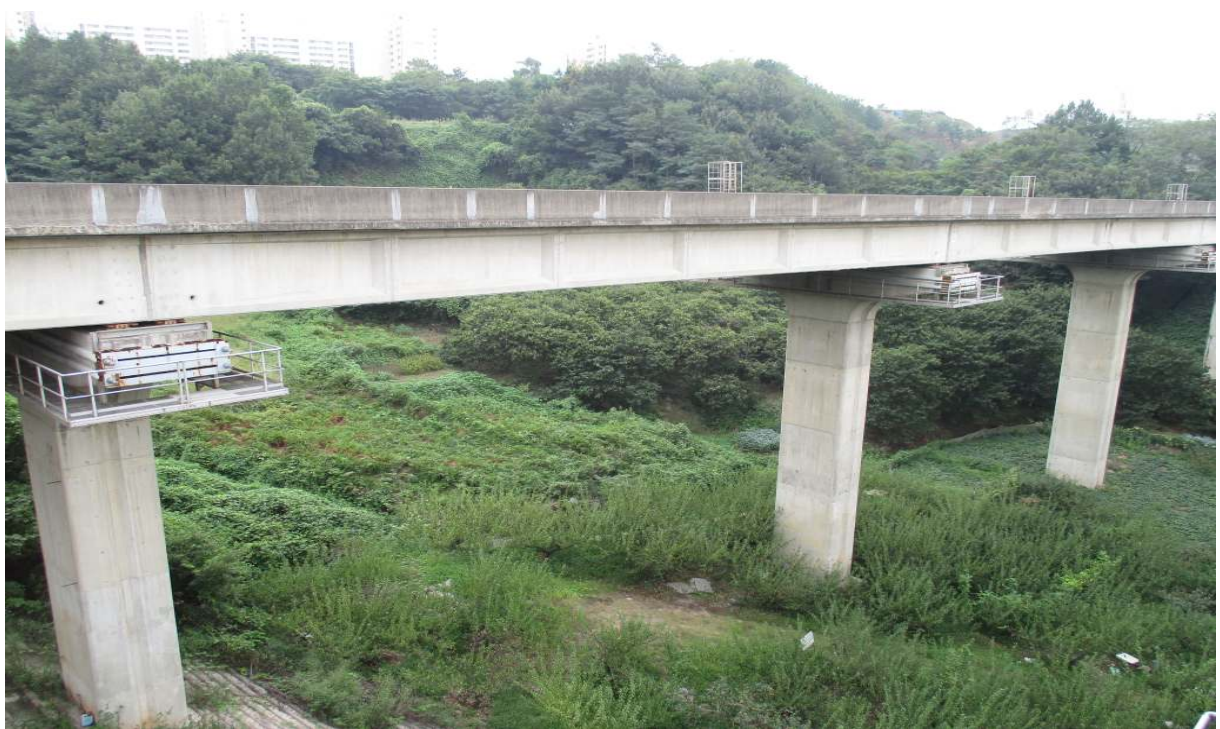
측면전경

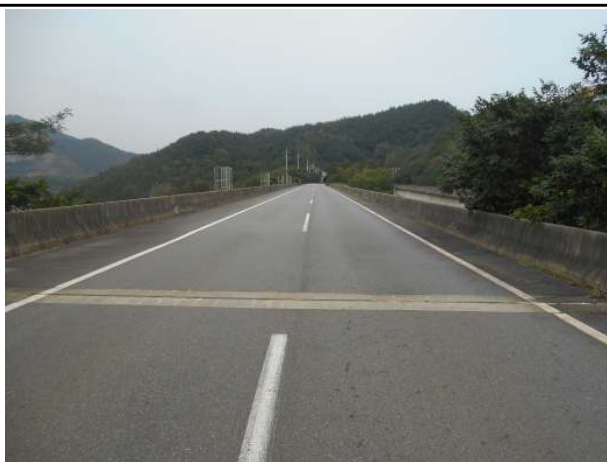
교면포장

| 구 분 | 결합 및 손상내용 | 손상물량 | 보수물량<br>(할증20%) | 개선방안 | 비고 |
|---|---|---|---|---|---|
| 교면포장 | 아스콘 균열 | 36.20m | 43.44m | 아스콘 실링보수 | |

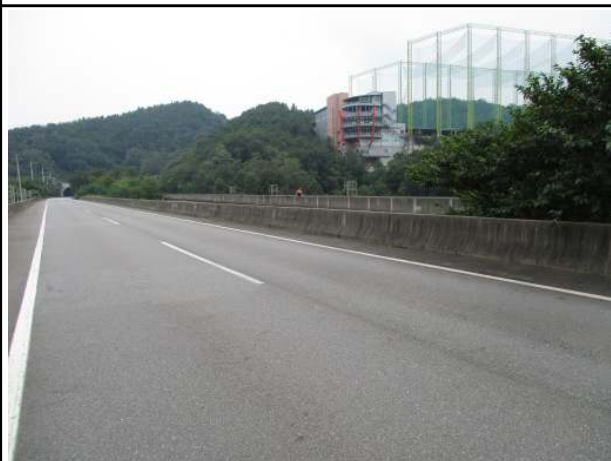
난간시설

| 구 분 | 결합 및 손상내용 | 손상물량 | 보수물량<br>(할증20%) | 개선방안 | 비고 |
|---|---|---|---|---|---|
| 방호벽 | 균열(0.3mm미만) | 151.50m | 181.80m <sup>2</sup> | 표면보수 | |
| | 균열(0.3mm이상) | 0.10m | 1.0m | 주입보수 | |

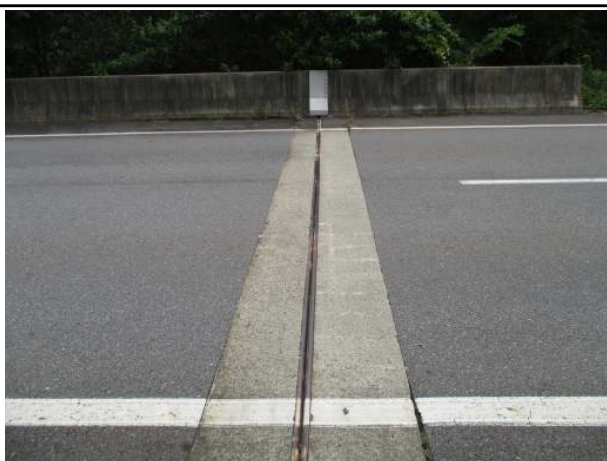
신축이음장치

| 구 분 | 결합 및 손상내용 | 손상물량 | 보수물량<br>(할증20%) | 개선방안 | 비고 |
|---|---|---|---|---|---|
| 신축이음<br>장치 | 후타재균열(0.3mm미만) | 15.60m | 18.72m <sup>2</sup> | 표면보수 | |
| | 후타재균열(0.3mm이상) | 9.60m | 11.52m | 주입보수 | |
| | 토사퇴적 | 11.00m | 13.20m | 청소(주의관찰) | |

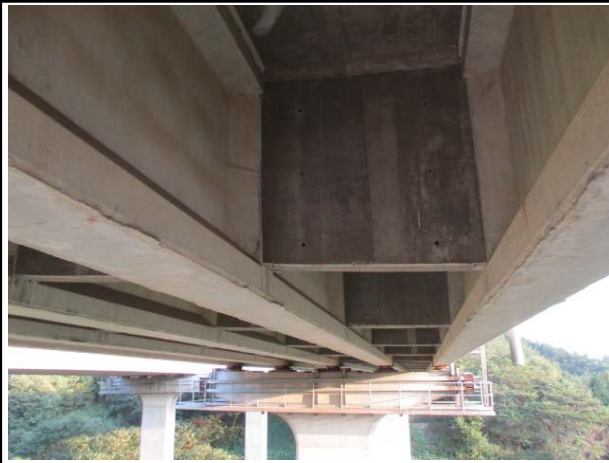
거더 및 가로보

| 구 분 | 결합 및 손상내용 | 손상물량 | 보수물량<br>(할증20%) | 개선방안 | 비고 |
|---|---|---|---|---|---|
| 거더 및<br>가로보 | 재료분리 | 2.31m <sup>2</sup> | 2.77m <sup>2</sup> | 단면보수(T=10mm) | |

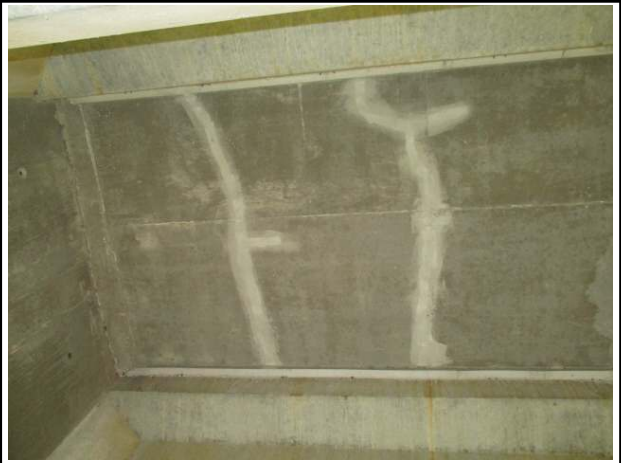
바닥판 하면

| 구 분 | 결합 및 손상내용 | 손상물량 | 보수물량<br>(할증20%) | 개선방안 | 비고 |
|---|---|---|---|---|---|
| 바닥판<br>하면 | 균열(0.3mm이상) 및 백태 | 1.70m | 2.04m | 백태제거+ 표면처리 | |
| | 물끓기 흠불량 | 4.60m | 5.52m | 주의관찰 | |

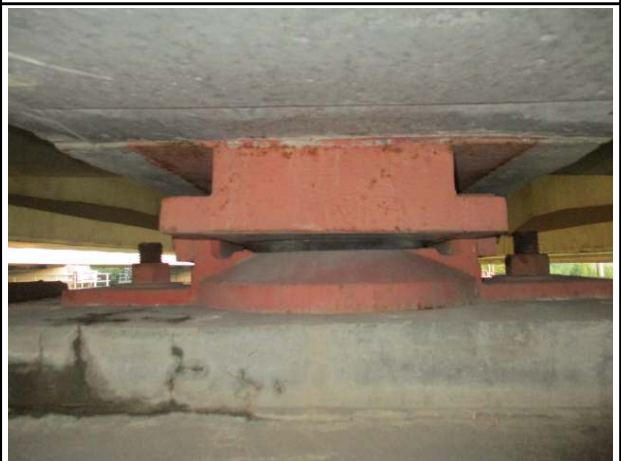
교량받침

| 구 분 | 결합 및 손상내용 | 손상물량 | 보수물량<br>(할증20%) | 개선방안 | 비고 |
|---|---|---|---|---|---|
| 받침장치 | 무수축물탈균열 | 0.30m | 1.00m | 주의관찰 | |
| | Plate 부식 | 30.00EA | 30.00EA | 채도장(중성화방지) | |

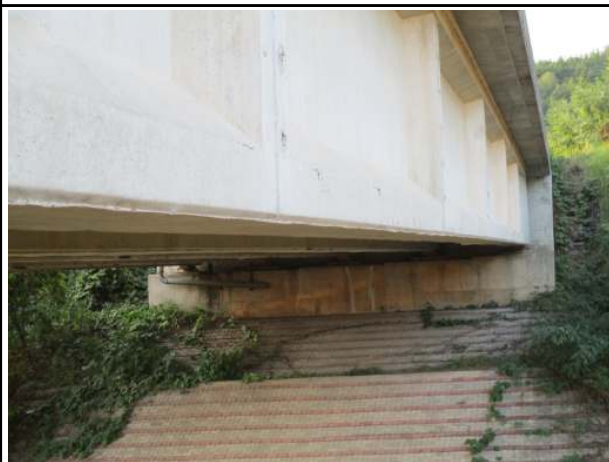
교대

| 구 분 | 결합 및 손상내용 | 손상물량 | 보수물량<br>(할증20%) | 개선방안 | 비고 |
|---|---|---|---|---|---|
| 교대 및<br>교각 | 균열(0.3mm미만) | 18.00m | 21.60m <sup>2</sup> | 표면보수 | |
| | 균열(0.3mm이상) | 5.90m | 7.08m | 주입보수 | |

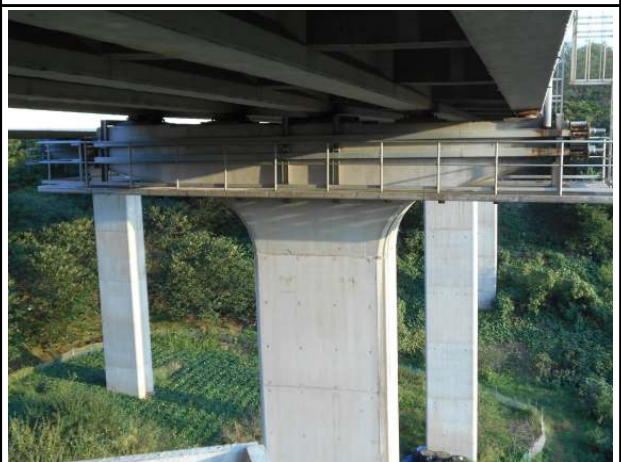
교각

| 구 분 | 결합 및 손상내용 | 손상물량 | 보수물량<br>(할증20%) | 개선방안 | 비고 |
|---|---|---|---|---|---|
| | 보강판 부식 | 4.00EA | 4.00EA | 채도장(중성화방지) | |
| | 표면오염 | 0.48m <sup>2</sup> | 1.00m <sup>2</sup> | 주의관찰 | |
