## 제Ⅱ편 시 설 물 편

## 제1장 성황1교(하)

## 1.1. 점검의 목적

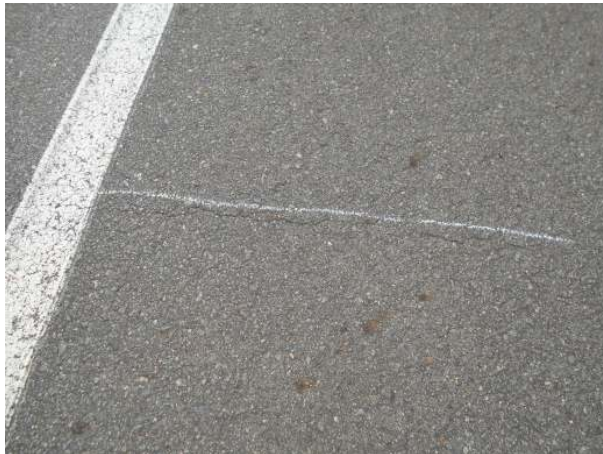
아스콘 포장 균열(S1)

| 구 분 | 결함 및 손상내용 | 손상원인 | 위 치 | 수 량 | 개선방안 |
|---|---|---|---|---|---|
| 교면 포장 | 아스콘 균열 | 중차량 통과 | S1,S2,S3,S4,S5 | 36.20m | 아스콘 실링보수 |

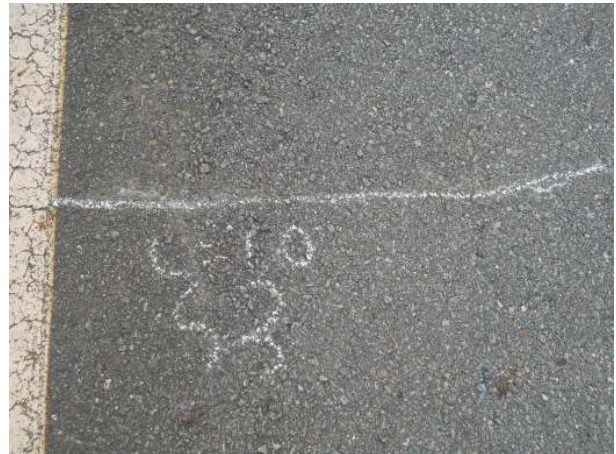
아스콘 포장 균열(S3)

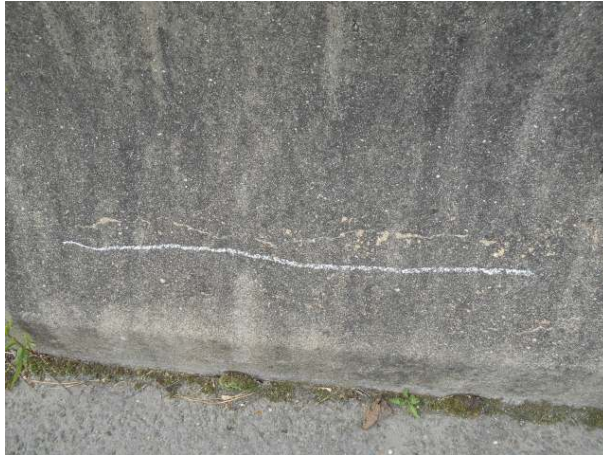
과업 대상교량의 방호벽에서 일부 건조수축으로 인한 미세균열이 조사되어 표면처리 및 주입보수가 요구된다.

S1 방호벽 균열(0.3mm미만)

| 구 분 | 결함 및 손상내용 | 손상원인 | 위 치 | 수 량 | 개선방안 |
|---|---|---|---|---|---|
| 방호벽 | 균열(0.3mm미만) | 건조수축 | S1,S2,S3,S4,S5 | 151.50m | 표면보수 |

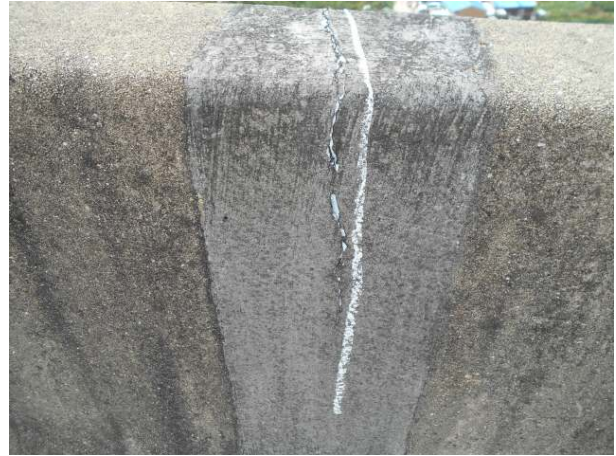
S4 방호벽 균열(0.3mm이상)

| 구 분 | 결함 및 손상내용 | 손상원인 | 위 치 | 수 량 | 개선방안 |
|---|---|---|---|---|---|
| | 균열(0.3mm이상) | 건조수축 | S4 | 0.10m | 주입보수 |

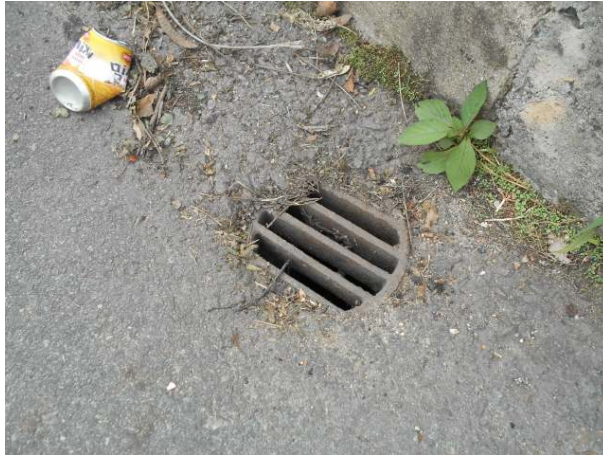
S1 배수구 상태 양호

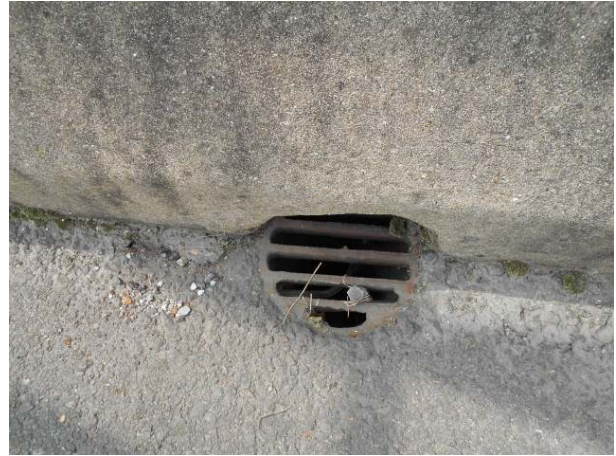
S3 배수구 상태 양호

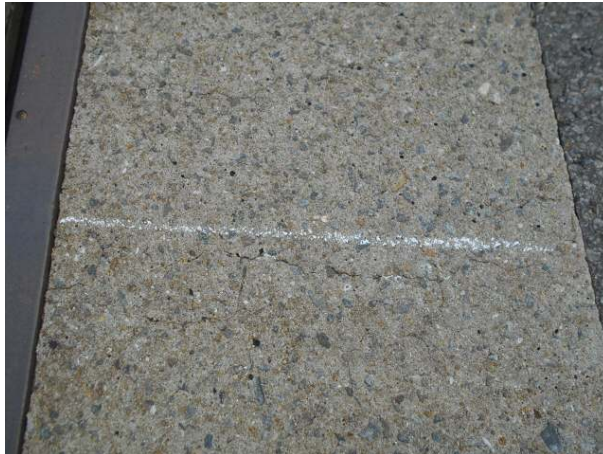
A1 후타재 균열(0.3mm이상)

| 구 분 | 결함 및 손상내용 | 손상원인 | 위 치 | 수 량 | 개선방안 |
|---|---|---|---|---|---|
| | 후타재<br>균열(0.3mm이상) | 건조수축 | A1 | 9.60m | 주입보수 |

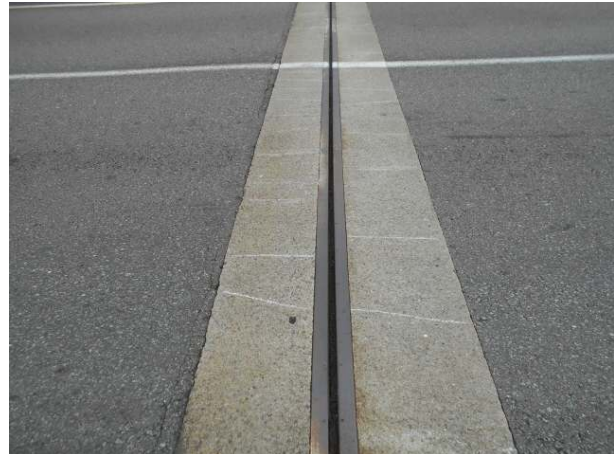
A2 후타재 균열(0.3mm미만)

| 구 분 | 결함 및 손상내용 | 손상원인 | 위 치 | 수 량 | 개선방안 |
|---|---|---|---|---|---|
| 신축이음<br>장치 | 후타재<br>균열(0.3mm미만) | 건조수축 | A2 | 15.60m | 표면보수 |

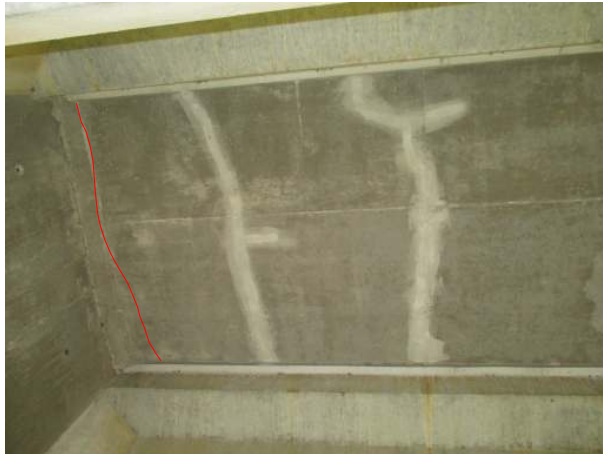
S4 바닥판 하면 균열 및 백태

| 구 분 | 결함 및 손상내용 | 손상원인 | 위 치 | 수 량 | 개선방안 |
|---|---|---|---|---|---|
| 바닥판<br>하면 | 균열(0.3mm이상) 및 백태 | 건조수축 | S4 | 1.70m | 백태제거+표면처리 |

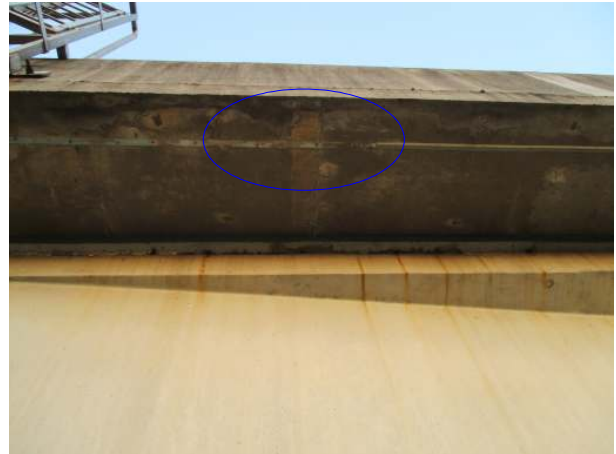
S5 물끊기 홈 불량

| 구 분 | 결함 및 손상내용 | 손상원인 | 위 치 | 수 량 | 개선방안 |
|---|---|---|---|---|---|
| | 물끊기 홈 불량 | 시공불량 | S1,S3,S5 | 4.60m | 주의관찰 |

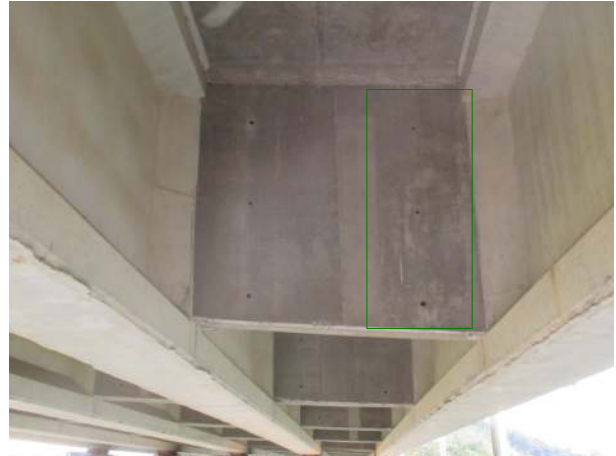
(S2 CB3) 가로보 재료분리

| 구 분 | 결함 및 손상내용 | 손상원인 | 위 치 | 수 량 | 개선방안 |
|---|---|---|---|---|---|
| 거더 및<br>가로보 | 재료분리 | 건조수축 | S2,S4 | 2.31m <sup>2</sup> | 단면보수(T=10mm) |

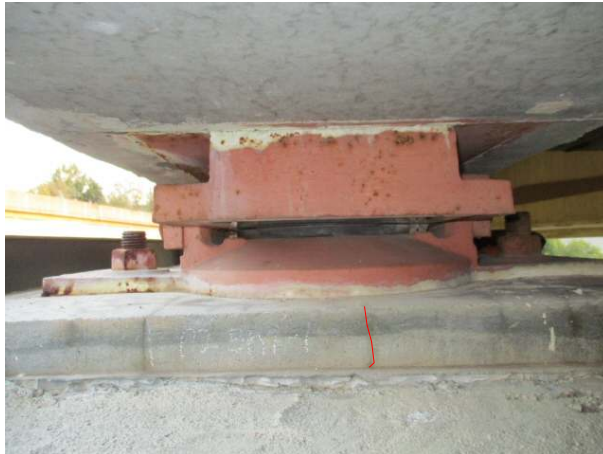
(P2 Sh6) 무수축물탈균열(0.3mm미만)

| 구 분 | 결함 및 손상내용 | 손상원인 | 위 치 | 수 량 | 개선방안 |
|---|---|---|---|---|---|
| 받침<br>장치 | 무수축물탈균열 | 건조수축 | A1,P2 | 0.30m | 주의관찰 |

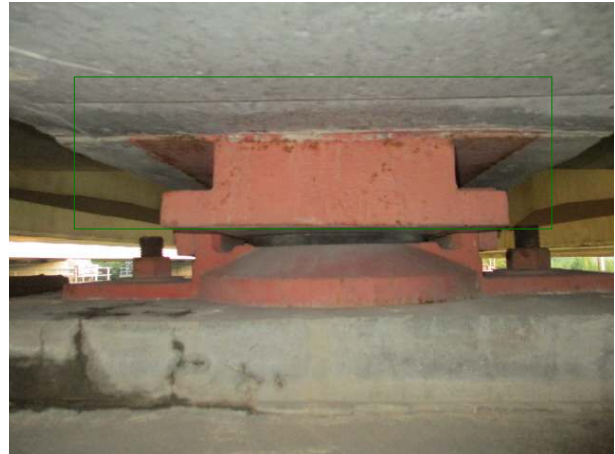
(P1 Sh3) Plate 부식

| 구 분 | 결함 및 손상내용 | 손상원인 | 위 치 | 수 량 | 개선방안 |
|---|---|---|---|---|---|
| | Plate 부식 | 공공년 증대 | A1,P1,P2,P3<br>,P4,A2 | 30.00EA | 재도장(중성화방지) |

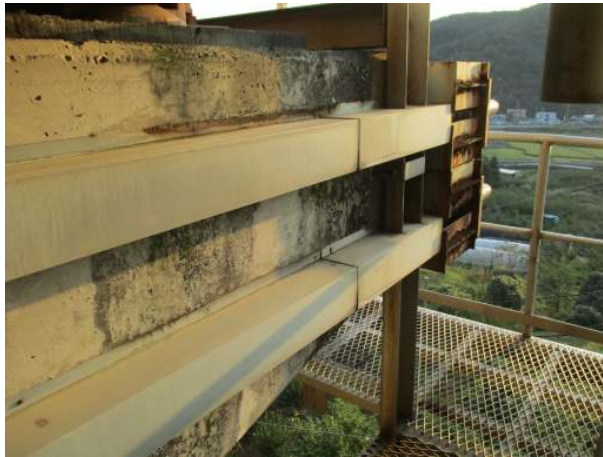
P1 교각 표면오염

| 구 분 | 결함 및 손상내용 | 손상원인 | 위 치 | 수 량 | 개선방안 |
|---|---|---|---|---|---|
| | 표면오염 | 우수에 의한 | P1 | 0.48m² | 주의관찰 |

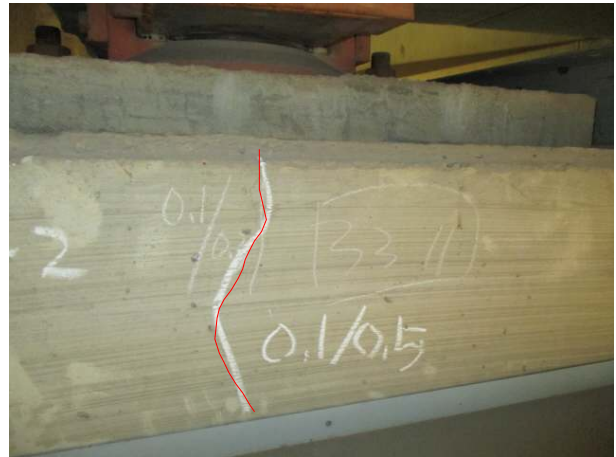
P4 교각 균열(0.3mm미만)

| 구 분 | 결함 및 손상내용 | 손상원인 | 위 치 | 수 량 | 개선방안 |
|---|---|---|---|---|---|
| 교대 및 교각 | 균열(0.3mm미만) | 건조수축 | P1,P2,P3,P4, A2 | 18.00m | 표면보수 |
