**성황1교 슬래브 상면 외관조사망도 (하행선) S1**

**일련번호 : 01**

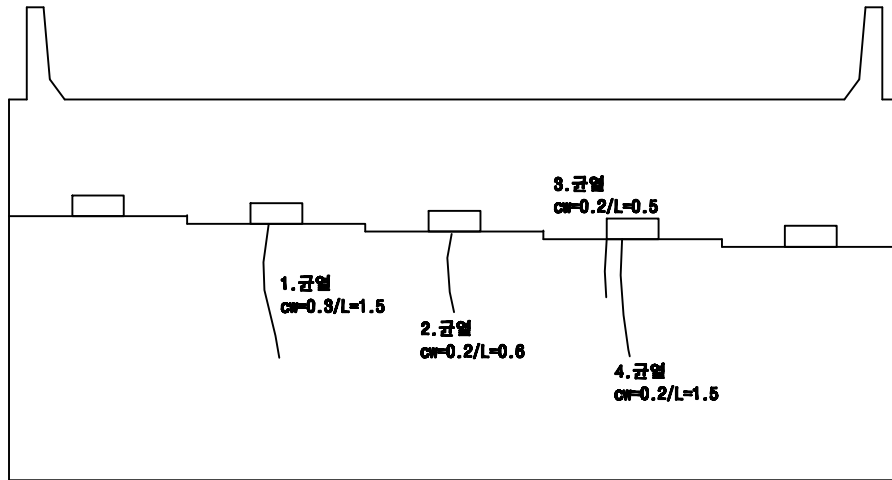
2.무수축물탈균열  
CW=0.8mm/L=0.2mm

1.균열  
cw=0.3/L=1.0
