## 제Ⅱ편 시 설 물 편

## 제1장 성황3교(상)

## 1.1. 점검의 목적

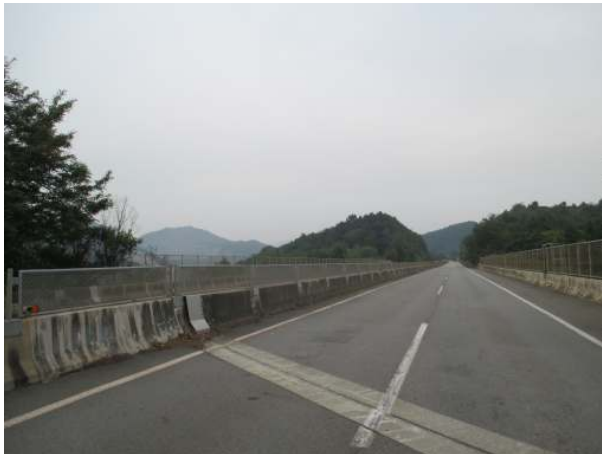
교면 포장 상태 양호

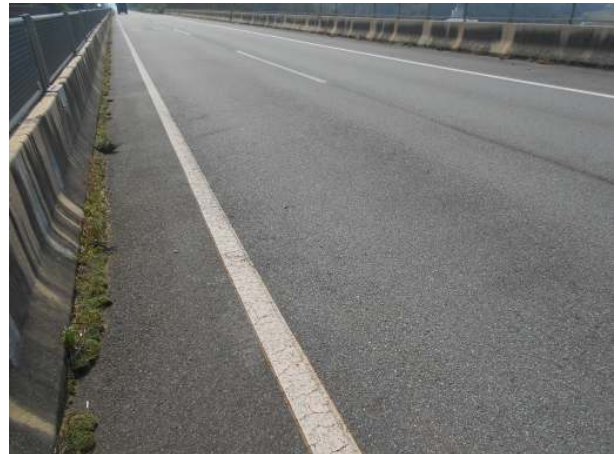
교면 포장 상태 양호

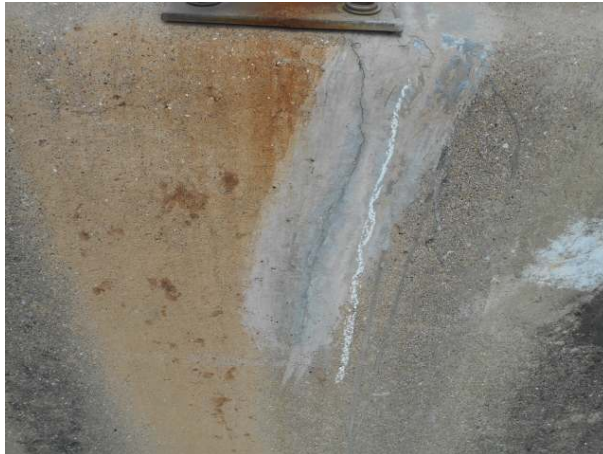
S2 방호벽 균열(0.3mm미만)

| 구 분 | 결함 및 손상내용 | 손상원인 | 위 치 | 수 량 | 개선방안 |
|---|---|---|---|---|---|
| 방호벽 | 균열(0.3mm미만) | 건조수축 | S1,S2,S3 | 3.80m | 표면처리 |

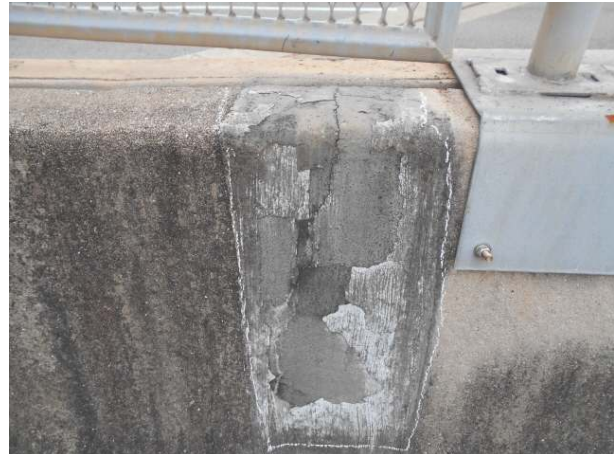
S3 방호벽 균열(0.3mm이상)

| 구 분 | 결함 및 손상내용 | 손상원인 | 위 치 | 수 량 | 개선방안 |
|---|---|---|---|---|---|
| | 균열(0.3mm이상) | 건조수축 | S1,S2,S3 | 8.90m | 주입보수 |

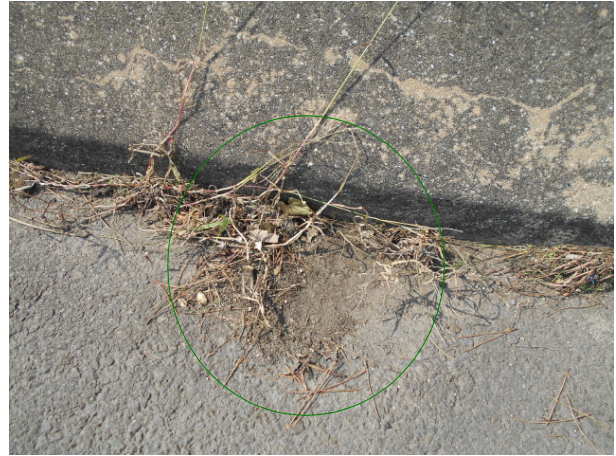
배수구 막힘 (S1)

| 구 분 | 결함 및 손상내용 | 손상원인 | 위 치 | 수 량 | 개선방안 |
|---|---|---|---|---|---|
| 배수시설 | 배수구 막힘 | 청소미흡 | S1 | 1.00EA | 청소(주의관찰) |

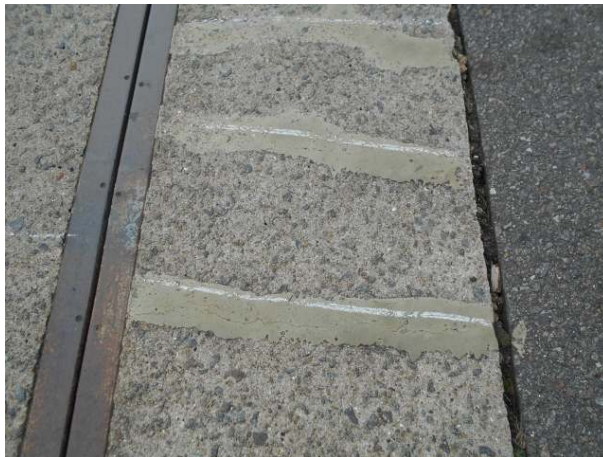
A1 후타재 균열(0.3mm미만)

| 구 분 | 결함 및 손상내용 | 손상원인 | 위 치 | 수 량 | 개선방안 |
|---|---|---|---|---|---|
| 신축 이음<br>장치 | 후타재<br>균열(0.3mm미만) | 건조수축 | A1,A2 | 18.70m | 표면처리 |

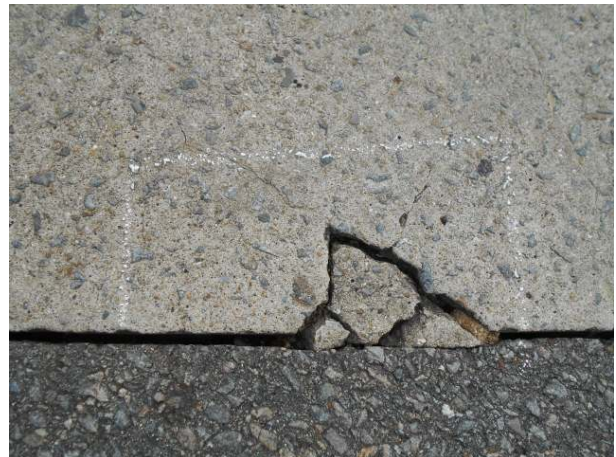
A2 후타재 파손

| 구 분 | 결함 및 손상내용 | 손상원인 | 위 치 | 수 량 | 개선방안 |
|---|---|---|---|---|---|
| | 후타재 파손 | 차륜 증대 | A1 | 0.57m <sup>2</sup> | 단면보수 |

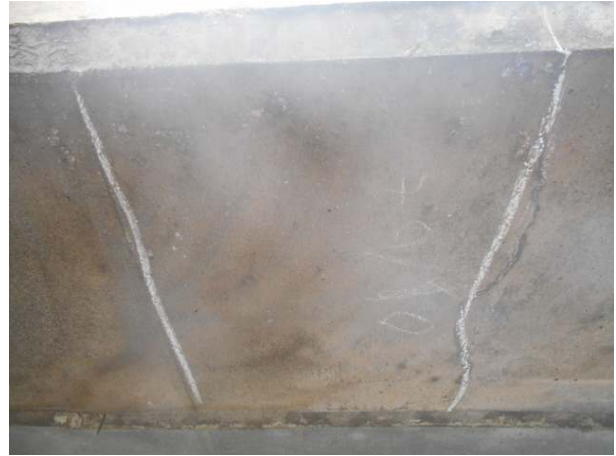
S2 캔틸레버부 균열(0.3mm미만)

| 구 분 | 결함 및 손상내용 | 손상원인 | 위 치 | 수 량 | 개선방안 |
|---|---|---|---|---|---|
| 바닥판<br>하면 | 균열(0.3mm미만) | 건조수축 | S1 | 2.50m | 표면처리 |

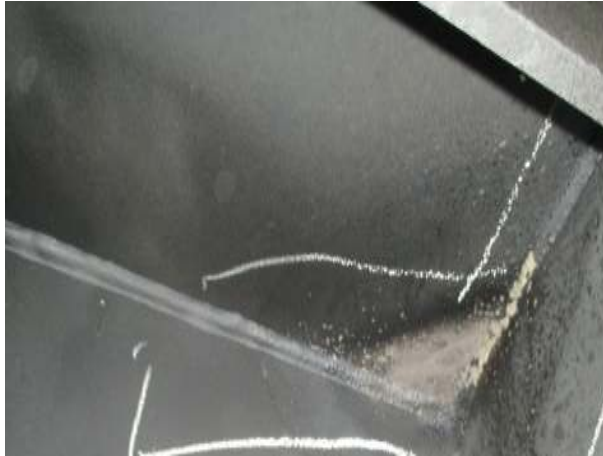
S2 G1-1 Steel Box 내부 도장 박리

| 구 분 | 결합 및 손상내용 | 손상원인 | 위 치 | 수 량 | 개선방안 |
|---|---|---|---|---|---|
| | 도장박리 | 도장불량 | S2,S3 | 0.13m² | 재도장<br>(중성화방지) |

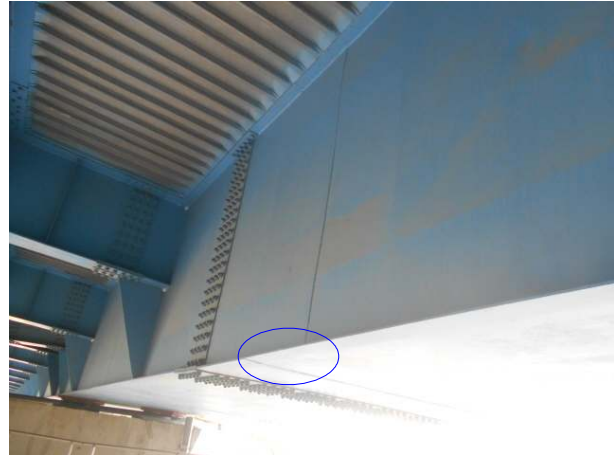
S1 G1 Steel Box 변형

| 구 분 | 결합 및 손상내용 | 손상원인 | 위 치 | 수 량 | 개선방안 |
|---|---|---|---|---|---|
| | 변형 | - | S1 | 1.00EA | 주의관찰 |

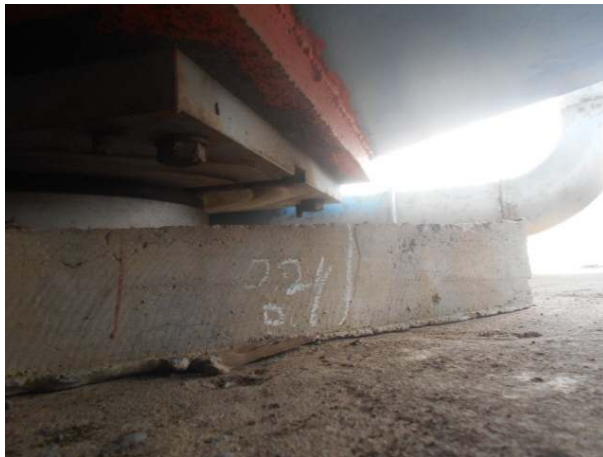
P1 Sh4 받침 Con'C 균열(0.3mm미만)

| 구 분 | 결함 및 손상내용 | 손상원인 | 위 치 | 수 량 | 개선방안 |
|---|---|---|---|---|---|
| 받침<br>장치 | 균열(0.3mm미만) | 건조수축 | P1 | 0.10m | 표면처리 |

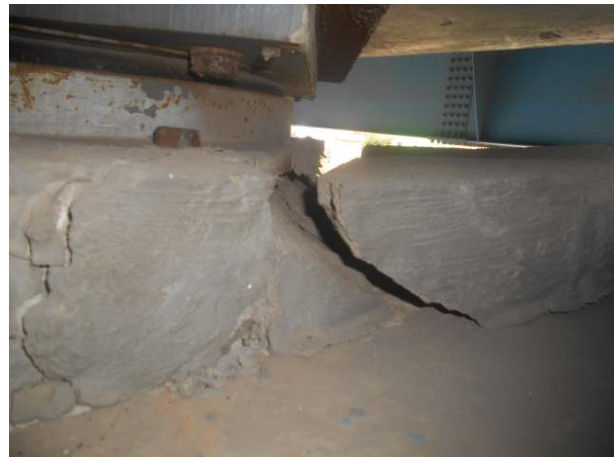
P2 Sh3 무수축물탈파손

| 구 분 | 결함 및 손상내용 | 손상원인 | 위 치 | 수 량 | 개선방안 |
|---|---|---|---|---|---|
| | 무수축물탈파손 | 건조수축 | P2 | 0.81m <sup>2</sup> | 단면보수<br>(T=10mm) |

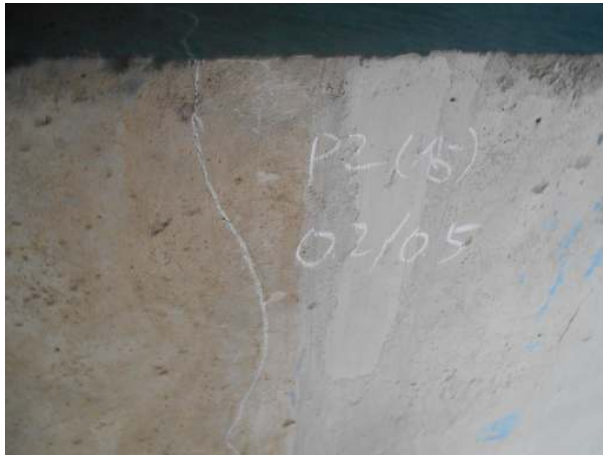
P2 교각 균열(0.3mm미만)

| 구 분 | 결함 및 손상내용 | 손상원인 | 위 치 | 수 량 | 개선방안 |
|---|---|---|---|---|---|
| 교대<br>및<br>교각 | 균열(0.3mm미만) | 건조수축 | A1,P2 | 2.70m | 표면처리 |

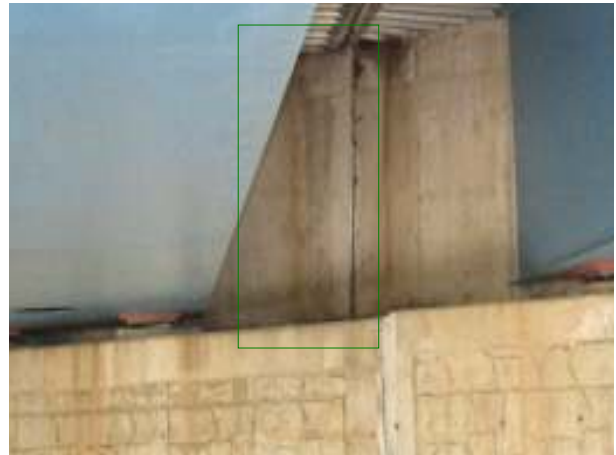
A1 교대 균열 및 백태

| 구 분 | 결함 및 손상내용 | 손상원인 | 위 치 | 수 량 | 개선방안 |
|---|---|---|---|---|---|
| | 균열(0.3mm미만) 및<br>백태 | 건조수축 | A1 | 1.80m | 백태제거+표면처리 |
