# 1. 성황3교(하) 위치도

# 1. 성황3교(하) 정밀점검 결과표

| 가. 일반현황 | | | | | |
|---|---|---|---|---|---|
| 용역명 | 동측배후도로지역 정밀점검 용역 | 점검기간 | 2016.08.31 ~ 2016.11.28 | | |

# 성황3교(하) 정밀점검 실시결과 요약문

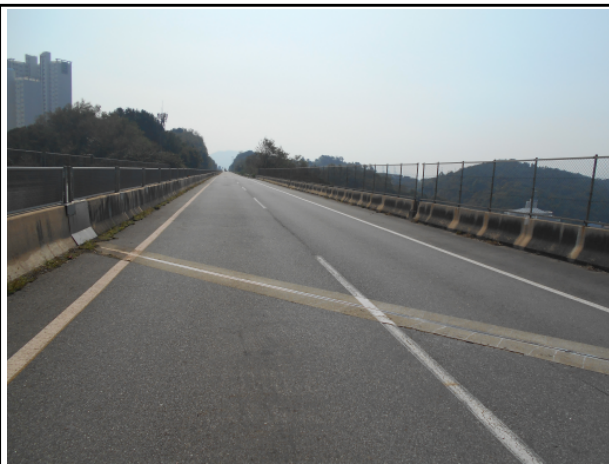
| 구 분 | 결합 및 손상내용 | 손상물량 | 보수물량<br>(할증20%) | 개선방안 | 비 고 |
|---|---|---|---|---|---|
| 교면포장 | 아스콘 균열 | 20.00m | 24.00m | 아스콘 실링보수 | |

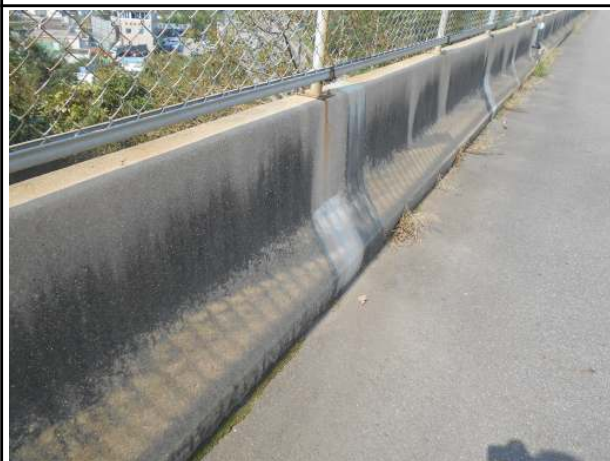
난간 및 연석

| 구 분 | 결합 및 손상내용 | 손상물량 | 보수물량<br>(할증20%) | 개선방안 | 비 고 |
|---|---|---|---|---|---|
| 방호벽 | 균열(0.3mm미만) | 3.30m | 3.96m <sup>2</sup> | 표면처리 | |
| | 균열(0.3mm이상) | 2.50m | 3.00m | 주입보수 | |
| | Con'C 박리 | 2.00m <sup>2</sup> | 2.40m <sup>2</sup> | 단면보수(T=10mm) | |

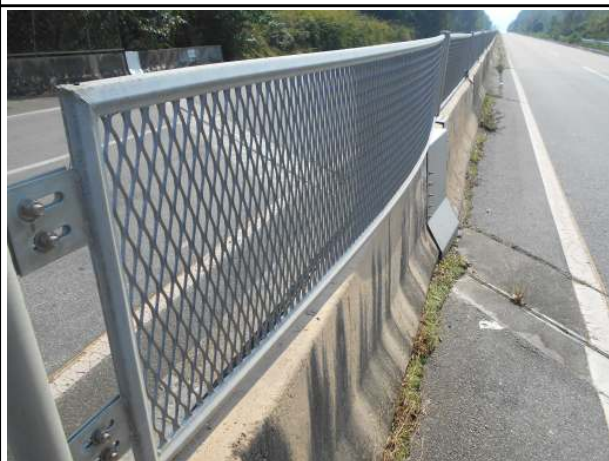
| 구 분 | 결합 및 손상내용 | 손상물량 | 보수물량<br>(할증20%) | 개선방안 | 비 고 |
|---|---|---|---|---|---|
| | 중앙분리대 난간 변형 | 1.00m <sup>2</sup> | 1.20m <sup>2</sup> | 주의관찰 | |

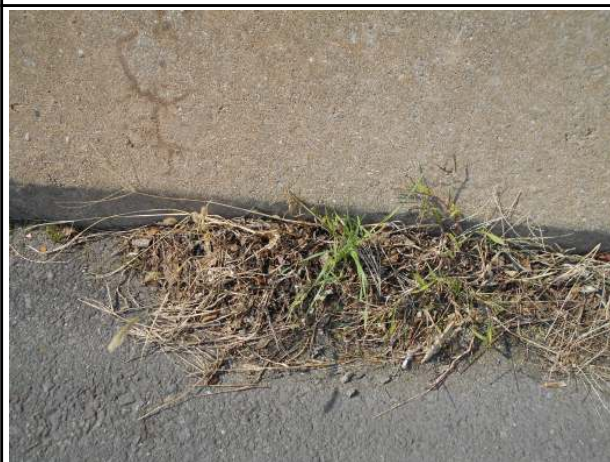
| 구 분 | 결합 및 손상내용 | 손상물량 | 보수물량<br>(할증20%) | 개선방안 | 비 고 |
|---|---|---|---|---|---|
| 배수시설 | 배수구 막힘 | 2.00EA | 2.00EA | 청소(주의관찰) | |

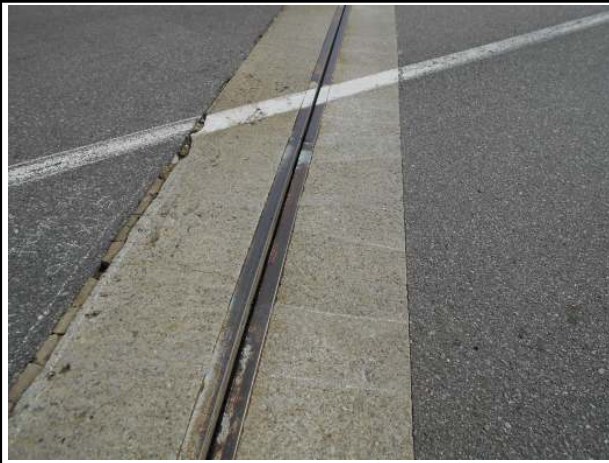
신축이음

| 구 분 | 결합 및 손상내용 | 손상물량 | 보수물량<br>(할증20%) | 개선방안 | 비 고 |
|---|---|---|---|---|---|
| 신축이음<br>장치 | 후타재균열(0.3mm미만) | 14.80m | 17.76m <sup>2</sup> | 표면처리 | |
| | 후타재 파손 | 0.13m <sup>2</sup> | 1.00m <sup>2</sup> | 단면보수(T=10mm) | |
| | 망상균열 | 4.00m <sup>2</sup> | 4.80m <sup>2</sup> | 표면처리 | |
| | 토사퇴적 | 2.00m | 2.40m | 청소(주의관찰) | |

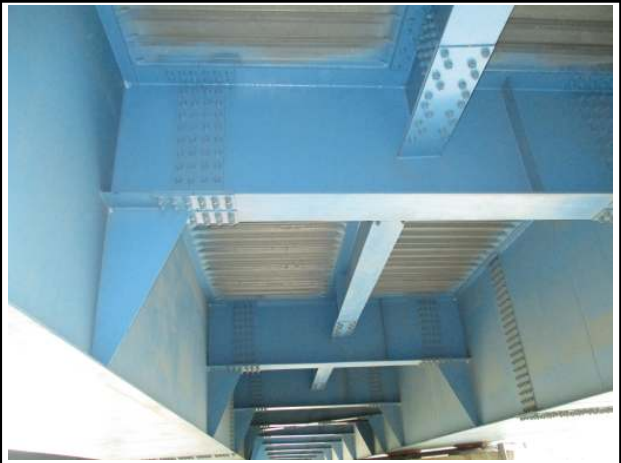
주형 및 가로보

| 구 분 | 결합 및 손상내용 | 손상물량 | 보수물량<br>(할증20%) | 개선방안 | 비 고 |
|---|---|---|---|---|---|
| STEEL<br>BOX | 기공 | 3.00EA | 3.00EA | 주의관찰 | |
| | 부식 | 0.18m <sup>2</sup> | 1.00m <sup>2</sup> | 재도장(중성화방지) | |
| | 도장박리 | 0.16m <sup>2</sup> | 1.00m <sup>2</sup> | 재도장(중성화방지) | |

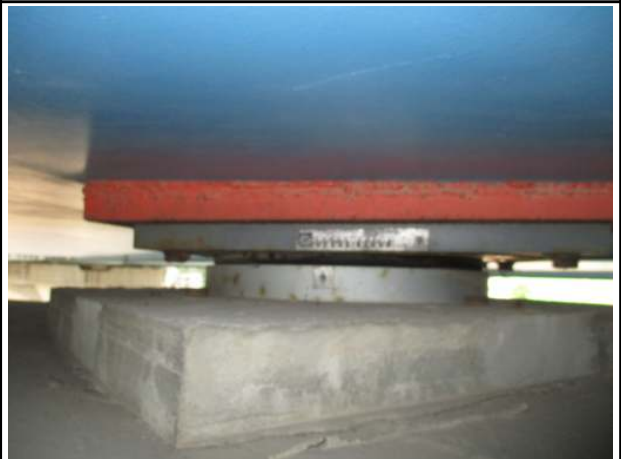
교량받침

| 구 분 | 결합 및 손상내용 | 손상물량 | 보수물량<br>(할증20%) | 개선방안 | 비 고 |
|---|---|---|---|---|---|
| 반침장치 | Plate 부식 | 10.00EA | 10.00EA | 재도장(중성화방지) | |
| | 볼트체결불량 | 3.00EA | 3.00EA | 주의관찰 | |
| | 교좌장치불량 | 1.00EA | 1.00EA | 반침장치교체 | |
| | 이동량이탈 | 1.00EA | 1.00EA | 반침장치교체 | |
| | 무수축몰탈들뜸 | 0.40m <sup>2</sup> | 1.00m <sup>2</sup> | 단면보수(T=10mm) | |

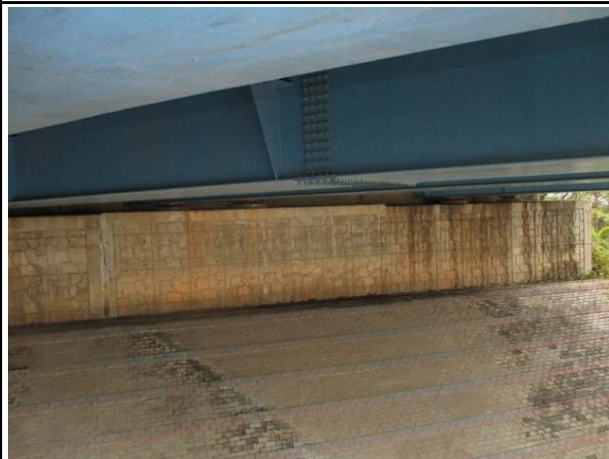
| 구 분 | 결합 및 손상내용 | 손상물량 | 보수물량<br>(할증20%) | 개선방안 | 비 고 |
|---|---|---|---|---|---|
| 교대 및<br>교각 | 균열(0.3mm미만) | 3.00m | 3.60m <sup>2</sup> | 표면처리 | |
| | 균열(0.3mm이상) | 0.30m | 1.00m | 주입보수 | |
