## 제Ⅱ편 시 설 물 편

## 제1장 성황3교(하)

## 1.1. 점검의 목적

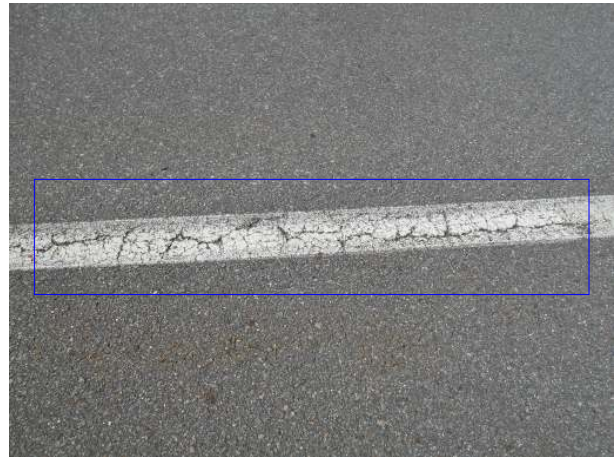
과업 대상교량의 총 폭은 11.56m이며, 2차선으로 구성되어 있고, 아스콘 포장으로 시공되어 있다. 외관조사 결과, 교면포장은 아스콘 포장에서 공용기간 증대로 인한 교면균열이 조사되어 실링보수가 요구된다.

아스콘 균열 (S2)

| 구 분 | 결함 및 손상내용 | 손상원인 | 위 치 | 수 량 | 개선방안 |
|---|---|---|---|---|---|
| 교면<br>포장 | 아스콘 균열 | 공공년 증대 | S1,S2,S3 | 20.00m | 아스콘<br>실링보수 |

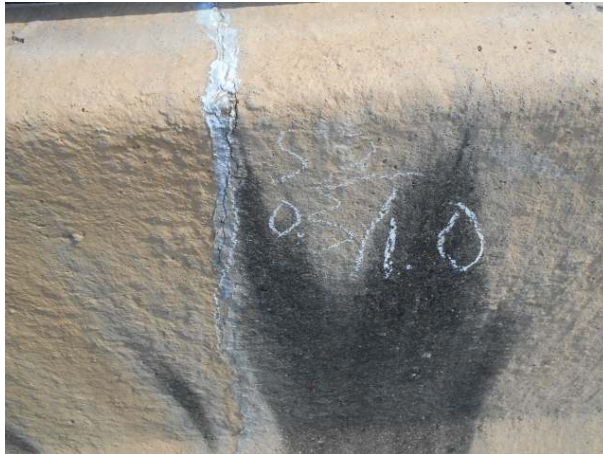
과업 대상교량의 낙하물방지망의 상태는 양호한 상태로 조사되어 주의관찰이 요구되나, 방호벽에서 건조수축으로 인한 미세균열, 재료분리 및 철근노출이 조사되어 표면처리, 단면복구 및 철근방청+단면복구가 요구된다.

S2 방호벽 균열(0.3mm미만)

| 구 분 | 결함 및 손상내용 | 손상원인 | 위 치 | 수 량 | 개선방안 |
|---|---|---|---|---|---|
| 방호벽 | 균열(0.3mm미만) | 건조수축 | S1,S2,S3 | 3.30m | 표면처리 |

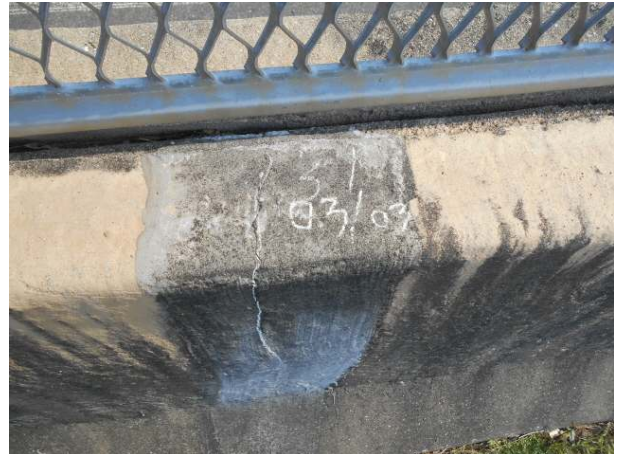
S1 중앙분리대 균열(0.3mm이상)

| 구 분 | 결함 및 손상내용 | 손상원인 | 위 치 | 수 량 | 개선방안 |
|---|---|---|---|---|---|
| | 균열(0.3mm이상) | 건조수축 | S1,S2,S3 | 2.50m | 주입보수 |

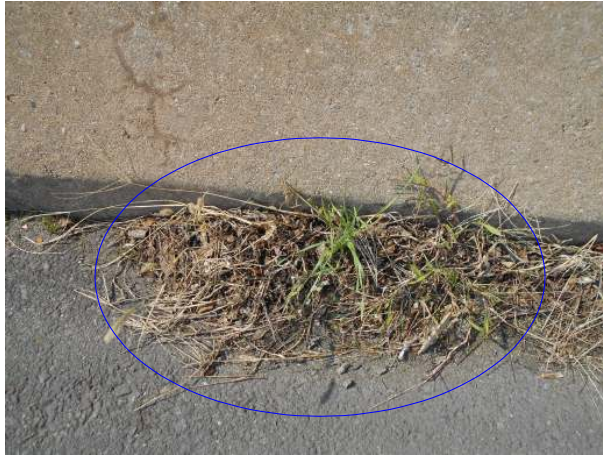
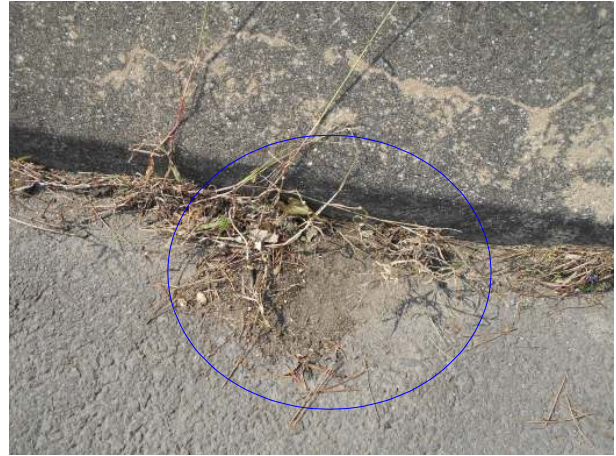
과업 대상교량의 점검일 현재 배수시설에 점검결과, 배수관 상태는 청소미흡으로 인한 배수구 막힘으로 조사되었다.

S1 배수구 막힘

| 구 분 | 결함 및 손상내용 | 손상원인 | 위 치 | 수 량 | 개선방안 |
|---|---|---|---|---|---|
| 배수<br>시설 | 배수구 막힘 | 청소미흡 | S1 | 2.00EA | 청소<br>(주의관찰) |

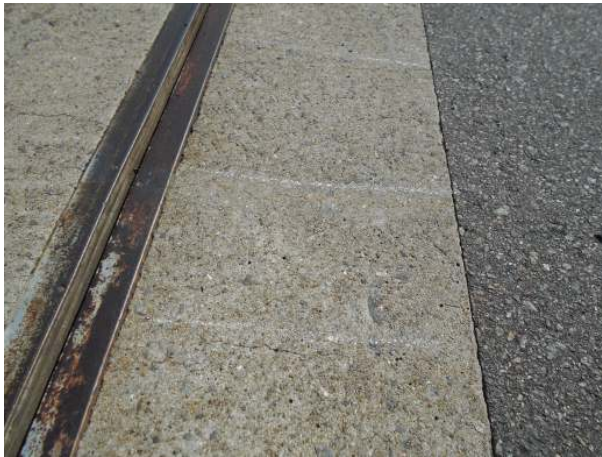
본 교량의 신축이음장치는 앵글보강 JOINT 형식으로 A1, A2에 각각 시공되어 있으며, 외관조사 결과, 신축이음 본체 상태는 청소 미흡으로 인한 유간 토사퇴적이 조사되어 신축이음 유간청소가 요구되며, 후타재에서 건조수축으로 인한 균열, 망상균열이 조사되어 표면처리보수가 요구되며, 중차량 통행으로 인한 후타재 파손이 조사되어 단면보수가 요구된다.

후타재 균열(A1)

| 구 분 | 결함 및 손상내용 | 손상원인 | 위 치 | 수 량 | 개선방안 |
|---|---|---|---|---|---|
| 신축<br>이음<br>장치 | 후타재균열<br>(0.3mm미만) | 건조수축 | A1,A2 | 14.80m | 표면처리 |

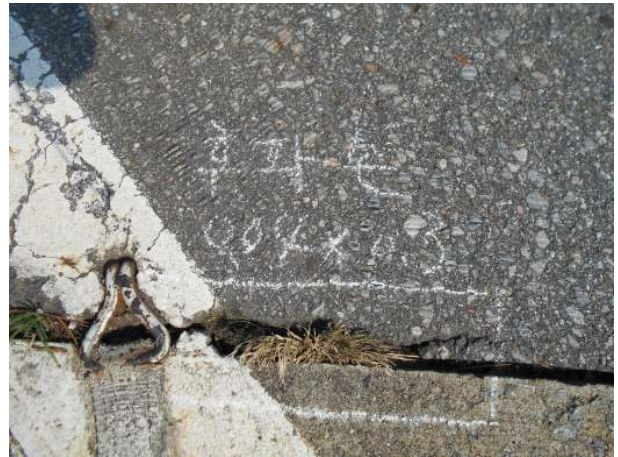
후타재 파손(A1)

| 구 분 | 결함 및 손상내용 | 손상원인 | 위 치 | 수 량 | 개선방안 |
|---|---|---|---|---|---|
| | 후타재 파손 | 중차량 통행 | A1 | 0.13m <sup>2</sup> | 단면보수<br>(T=10mm) |

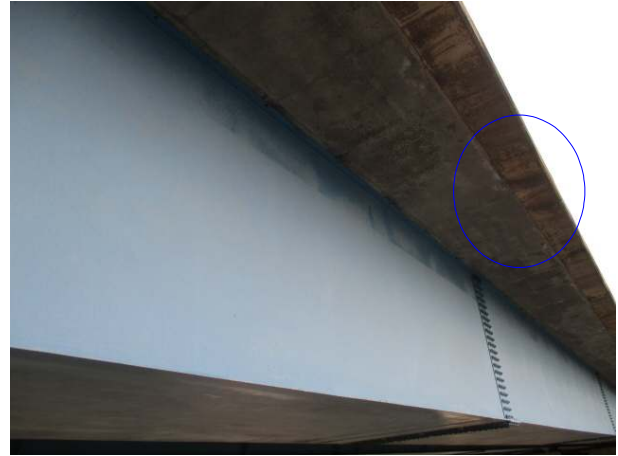
대상 교량의 바닥판 하면은 DECK으로 시공되어 있으며, 캔틸레버 하면 외관조사 결과, 물끊기 홈 불량으로 조사되어 주의관찰이 요구된다.

물끊기 홈 불량

| 구 분 | 결함 및 손상내용 | 손상원인 | 위 치 | 수 량 | 개선방안 |
|---|---|---|---|---|---|
| 바닥판<br>하면 | 물끊기 홈불량 | 시공 불량 | S1 | 2.00m | 주의관찰 |

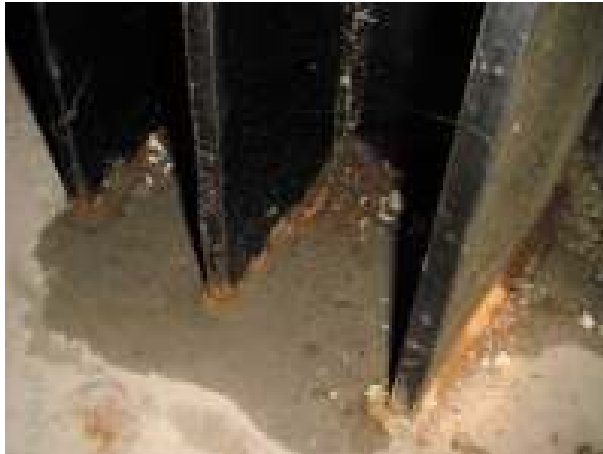
과업 대상교량의 주형은 Steel Box교 형식으로 외관조사 결과, 강가로보 상태는 양호한 상태로 주의관찰이 요구되나, 강BOX내부에서 부식이 조사되어 주의관찰이 요구되며, BOX 외부에서 도장박리가 조사되어 재도장이 요구된다.

(S1 G2) BOX 내부 부식

| 구 분 | 결합 및 손상내용 | 손상원인 | 위 치 | 수 량 | 개선방안 |
|---|---|---|---|---|---|
| | 부식 | 공공년 증대 | S1 | 0.18m² | 재도장<br>(중성화방지) |

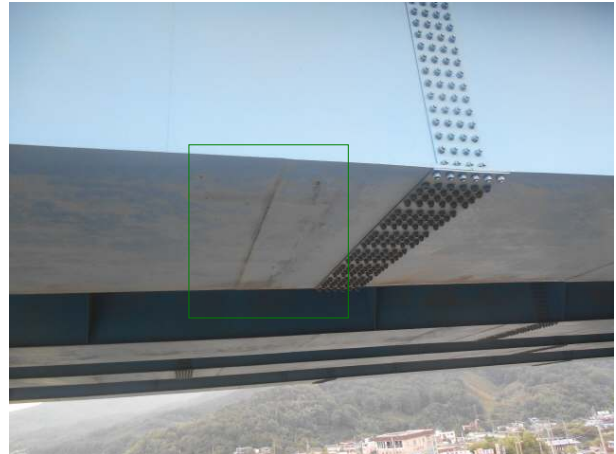
(S2 G2-1) 도장박리

| 구 분 | 결합 및 손상내용 | 손상원인 | 위 치 | 수 량 | 개선방안 |
|---|---|---|---|---|---|
| | 도장박리 | 공공년 증대 | S2 | 0.16m² | 재도장<br>(중성화방지) |

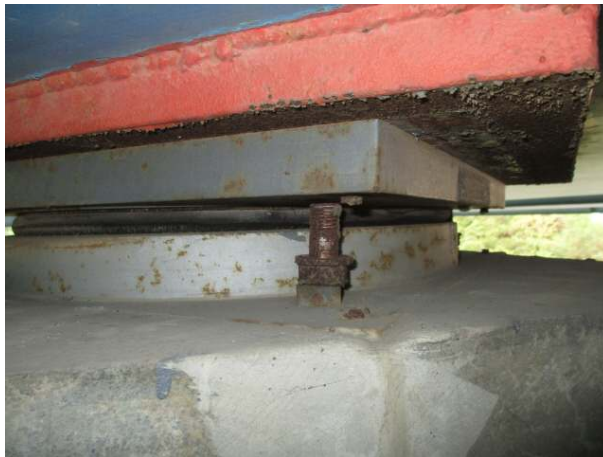
과업 대상교량의 받침장치 점검결과, 대상교량의 교량받침은 포트받침으로 구성되어있으며 A1, P1, P2, A2에 총 16기 시공되어 있다. 외관조사 결과, Plate부식, 볼트체결 불량, 이동랑이탈, 무수축물탈Con'C들뜸이 조사되어 재도장, 받침장치교체 및 단면보수를 요구된다.

(P1 Sh3) 볼트체결 불량

| 구 분 | 결함 및 손상내용 | 손상원인 | 위 치 | 수 량 | 개선방안 |
|---|---|---|---|---|---|
| | 볼트체결불량 | 시공불량 | P1 | 3.00EA | 주의관찰 |

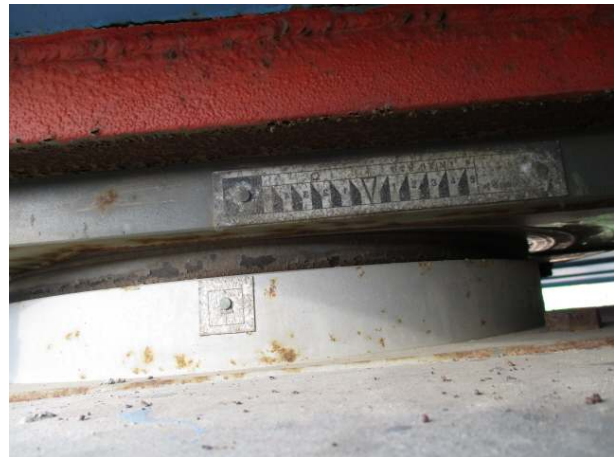
(P1 Sh1) 교좌장치 이동랑 이탈

| 구 분 | 결함 및 손상내용 | 손상원인 | 위 치 | 수 량 | 개선방안 |
|---|---|---|---|---|---|
| | 교좌장치불량 | 공공년 증대 | P1 | 1.00EA | 받침장치교체 |

대상교량의 받침장치 가동 여유량을 측정한 결과 받침장치의 가동 여유량은 도로교설 계기준에 교각(P1 SH1)을 제외한 나머지 받침은 만족하고 있는 것으로 조사되었다.

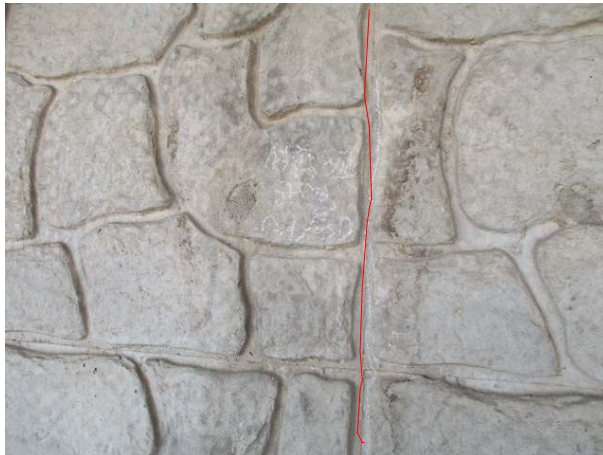
교대 및 교각에 대한 외관상태 조사결과, 교대 및 교각은 역T형 및 T형으로 시공되어 있으며 외관조사결과 건조수축으로 인한 균열이 조사되어 표면처리 및 주입보수가 요구된다.

A1 교대 균열(0.3mm미만)

| 구 분 | 결함 및 손상내용 | 손상원인 | 위 치 | 수 량 | 개선방안 |
|---|---|---|---|---|---|
| 교대<br>및<br>교각 | 균열(0.3mm미만) | 건조수축 | A1 | 3.00m | 표면처리 |

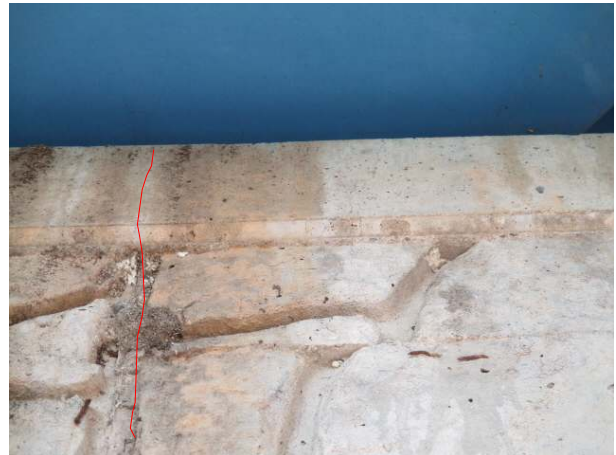
A1 교대 균열(0.3mm이상)

| 구 분 | 결함 및 손상내용 | 손상원인 | 위 치 | 수 량 | 개선방안 |
|---|---|---|---|---|---|
| | 균열(0.3mm이상) | 건조수축 | A1 | 0.30m | 주입보수 |
