## 제Ⅱ편 시 설 물 편

## 제1장 정산2교(상)

## 1.1. 점검의 목적

정밀점검 대상시설물인 정산2교(상)의 현황은 <표 1.2.1>과 같다.

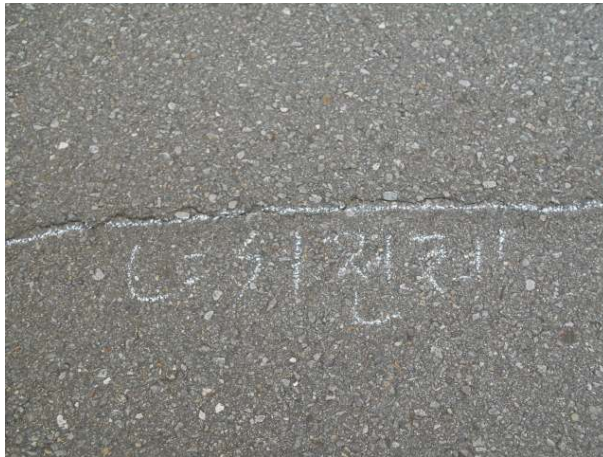
과업 대상교량의 총 폭은 11.56m이며, 2차선으로 구성되어 있고, 아스콘 포장으로 시공되어 있다. 외관조사 결과, 교면포장은 아스콘 포장에서 차륜통행 증대로 인한 아스콘 균열 조사되어 실링보수가 요구된다.

S1 아스콘 균열

| 구 분 | 결함 및 손상내용 | 손상원인 | 위 치 | 수 량 | 개선방안 |
|---|---|---|---|---|---|
| 교면포장 | 아스콘 균열 | 차륜통행 | S1,S2 | 100.00m | 아스콘 실링보수 |

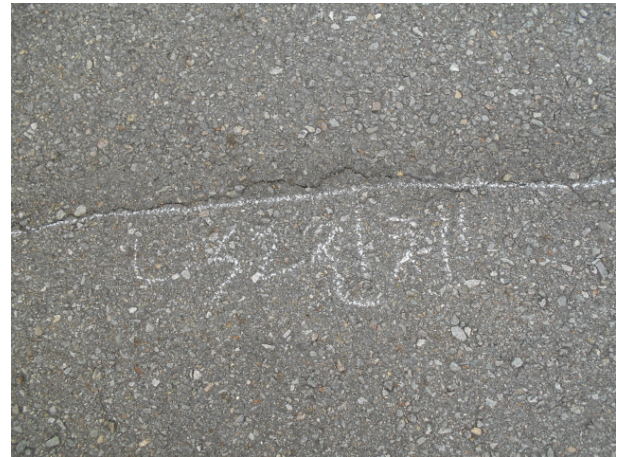
S2 아스콘 균열

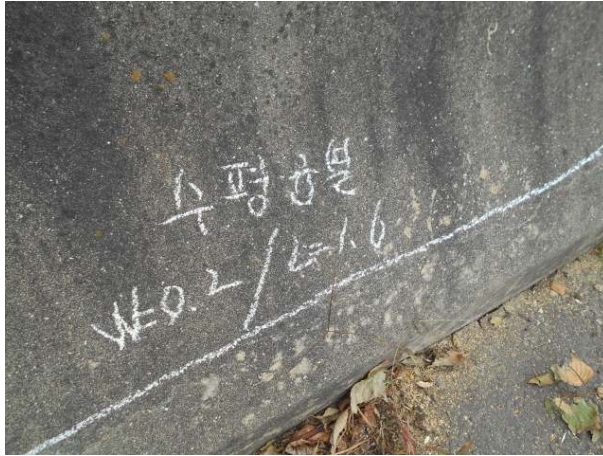
과업 대상교량의 방호벽에서 일부 건조수축으로 인한 미세균열, 망상균열 및 콘크리트 들뜸이 조사되어 표면처리 및 주입보수가 요구된다.

S1 연석 균열(0.3mm미만)

| 구 분 | 결함 및 손상내용 | 손상원인 | 위 치 | 수 량 | 개선방안 |
|---|---|---|---|---|---|
| 방호벽 | 균열(0.3mm미만) | 건조수축 | S1,S2,S3 | 19.60m | 표면처리 |

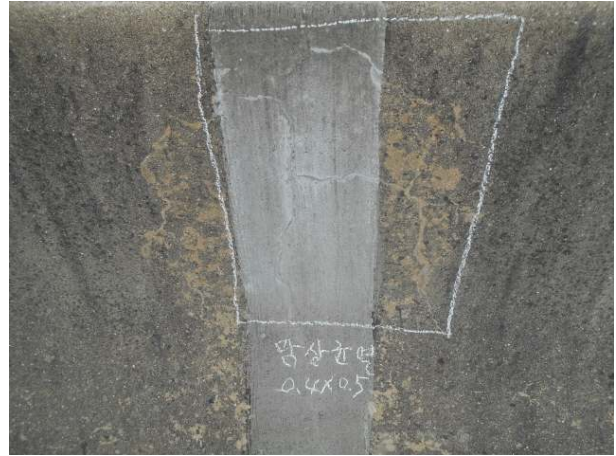
S3 연석 망상균열

| 구 분 | 결함 및 손상내용 | 손상원인 | 위 치 | 수 량 | 개선방안 |
|---|---|---|---|---|---|
| | 망상균열 | 건조수축 | S3 | 0.40m <sup>2</sup> | 표면처리 |

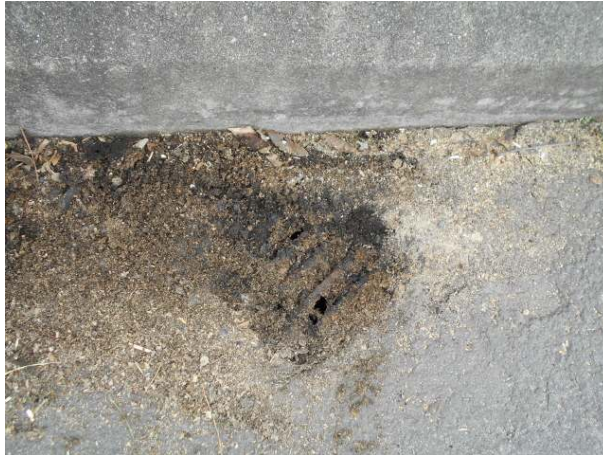
과업 대상교량의 점검일 현재 배수시설에 점검결과, 배수관 상태는 청소미흡으로 인한 배수구 막힘으로 조사되었다.

S1 배수구 막힘

| 구 분 | 결함 및 손상내용 | 손상원인 | 위 치 | 수 량 | 개선방안 |
|---|---|---|---|---|---|
| 배수시설 | 배수구 막힘 | 청소미흡 | S1,S2,S3 | 3.00EA | 청소(주의관찰) |

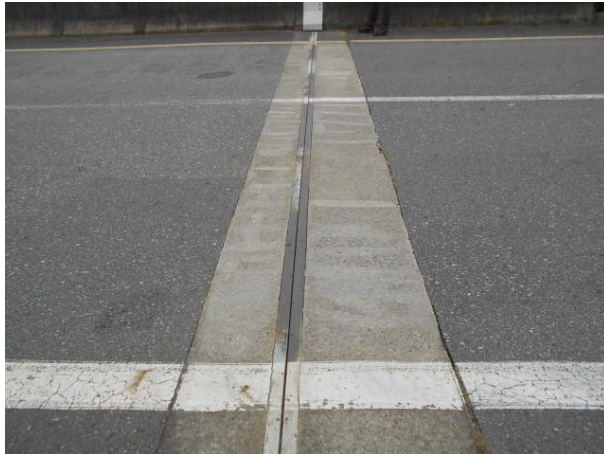
본 교량의 신축이음장치는 앵글보강 Joint 형식으로 A1, A2에 각각 시공되어 있으며, 외관조사 결과, 후타재에서 건조수축으로 인한 균열, 망상균열이 조사되어 표면처리보수가 요구되며, 중차량 통행으로 인한 후타재 파손이 조사되어 단면보수가 요구된다.

A1 후타재 균열(0.3mm미만)

| 구 분 | 결함 및 손상내용 | 손상원인 | 위 치 | 수 량 | 개선방안 |
|---|---|---|---|---|---|
| 신축이음<br>장치 | 후타재균열<br>(0.3mm미만) | 건조수축 | A1,A2 | 19.60m | 표면처리 |

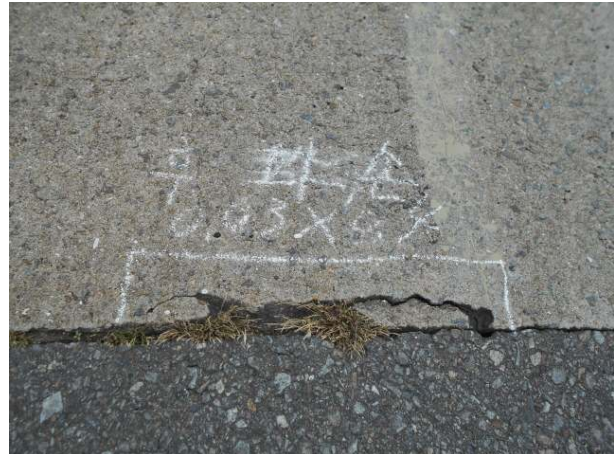
A1 후타재 파손

| 구 분 | 결함 및 손상내용 | 손상원인 | 위 치 | 수 량 | 개선방안 |
|---|---|---|---|---|---|
| | 후타재 파손 | 중차량 통행 | A1 | 0.04m <sup>2</sup> | 단면보수(T=10mm) |

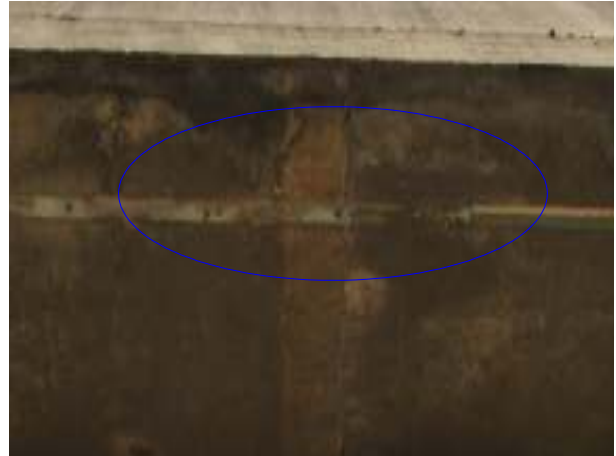
대상 교량의 바닥판 하면은 DECK으로 시공되어 있으며, 바닥판 하면 및 캔틸레버 하면 외관조사 결과, 물끓기 흠 불량이 조사되어 주의관찰이 요구된다

캔틸레버부 물끓기 흠불량

| 구 분 | 결함 및 손상내용 | 손상원인 | 위 치 | 수 량 | 개선방안 |
|---|---|---|---|---|---|
| 바닥판<br>하면 | 물끓기 흠불량 | 시공불량 | S3 | 0.50m | 주의관찰 |

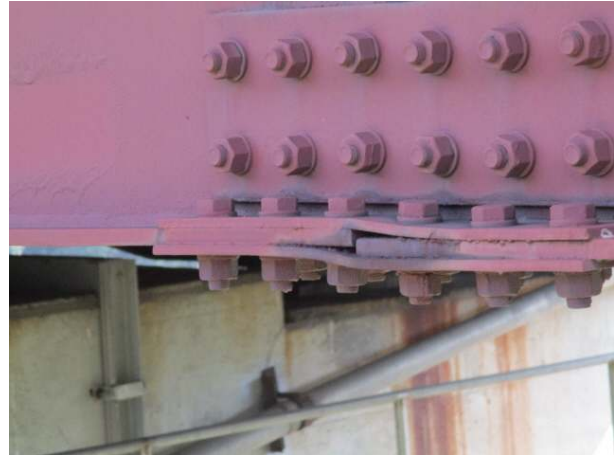
과업 대상교량의 주형은 STEEL BOX Girder교로 외관조사 결과, BOX 하부플렌지 변형 상태로 조사되어 주의관찰이 요구된다.

(S1 G1) 강거더 변형

| 구 분 | 결합 및 손상내용 | 손상원인 | 위 치 | 수 량 | 개선방안 |
|---|---|---|---|---|---|
| Steel Box | 변형 | 시공불량 | S1,S2 | 2.40m <sup>2</sup> | 주의관찰 |

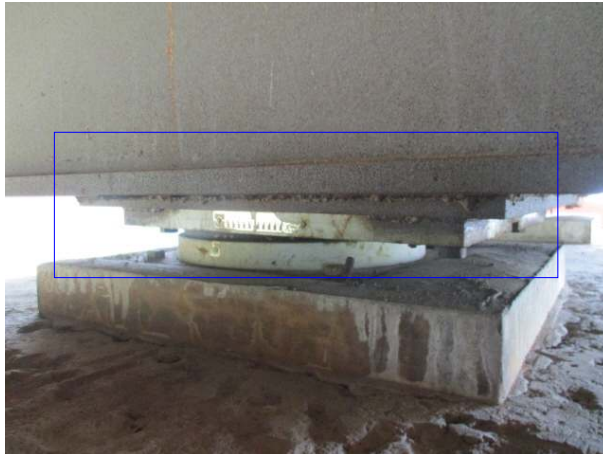
과업 대상교량의 받침장치 점검결과, 대상교량의 교량받침은 POT 받침으로 구성되어있으며 가동단(A1, P1, A2) 12기, 고정단(P2) 4기로 총 16기로 시공되어 있다. 외관조사 결과, Plate부식 및 가동여유량 부족 상태로 조사되어 재도장 및 받침교체가 요구된다.

(P1 Sh2) PLATE 부식

| 구 분 | 결함 및 손상내용 | 손상원인 | 위 치 | 수 량 | 개선방안 |
|---|---|---|---|---|---|
| 받침 장치 | Plate 부식 | 공공년 증대 | P1 | 2.00EA | 재도장(중성화방지) |

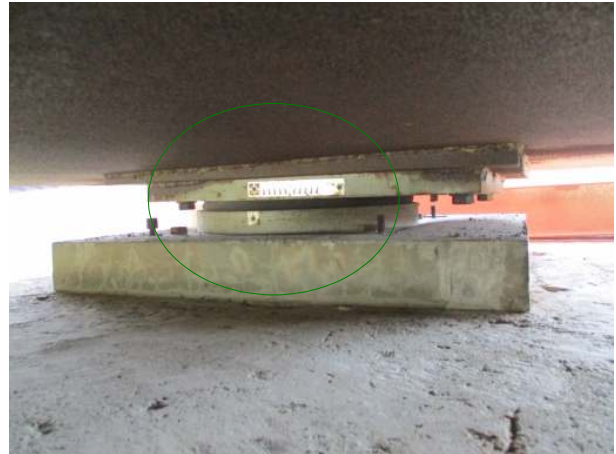
(P1 Sh4) 가동 여유량 부족

대상교량의 받침장치 가동 여유량을 측정한 결과 받침장치의 가동 여유량은 도로교설계기준에 교각(P1) SH3, SH4 제외한 나머지 모두 만족하고 있는 것으로 조사되었다.

| 구 분 | 결함 및 손상내용 | 손상원인 | 위 치 | 수 량 | 개선방안 |
|---|---|---|---|---|---|
| | 가동 여유량부족 | 중차량 통행 | P1,A2 | 4.00EA | 받침교체+교량인상 |

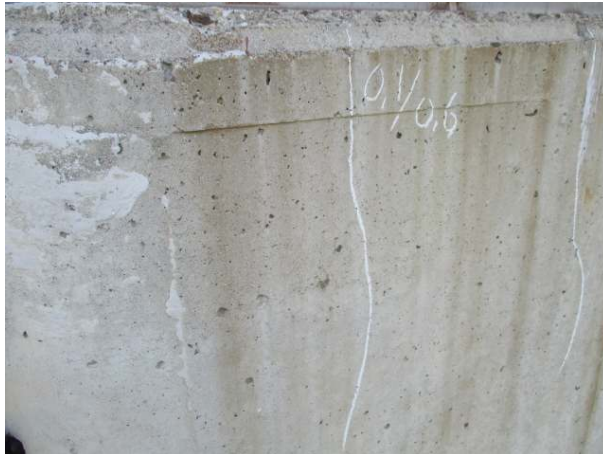
교대 및 교각에 대한 외관상태 조사결과, 교대 및 교각은 역T형 및 T형으로 시공되어 있으며 외관조사결과 건조수축으로 인한 미세균열, 표면오염으로 조사되어 표면처리 및 주입보수가 요구된다.

P1 교각 균열(0.3mm미만)

| 구 분 | 결함 및 손상내용 | 손상원인 | 위 치 | 수 량 | 개선방안 |
|---|---|---|---|---|---|
| 교대<br>및<br>교각 | 균열(0.3mm미만) | 건조수축 | P1 | 2.00m | 표면처리 |

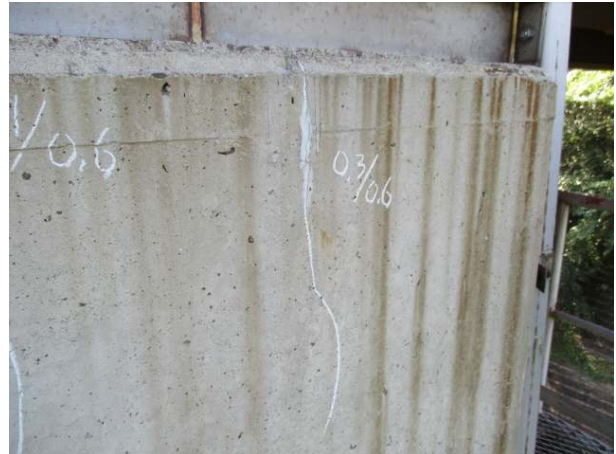
P1 교각 균열(0.3mm이상)

| 구 분 | 결함 및 손상내용 | 손상원인 | 위 치 | 수 량 | 개선방안 |
|---|---|---|---|---|---|
| | 균열(0.3mm이상) | 건조수축 | P1 | 3.60m | 주입보수 |
