## 제3장 중군육교

### 3.1 시설물의 개요

본 과업 대상시설물 중군육교는 광양시 중군동에 위치한 교량으로 교폭 18.92m, 연장 115.0m로 교량형식은 STEEL BOX로 시공되어 있다. 1983년 준공된 교량으로 공용년도 32년이 경과된 교량으로 확인되었다.

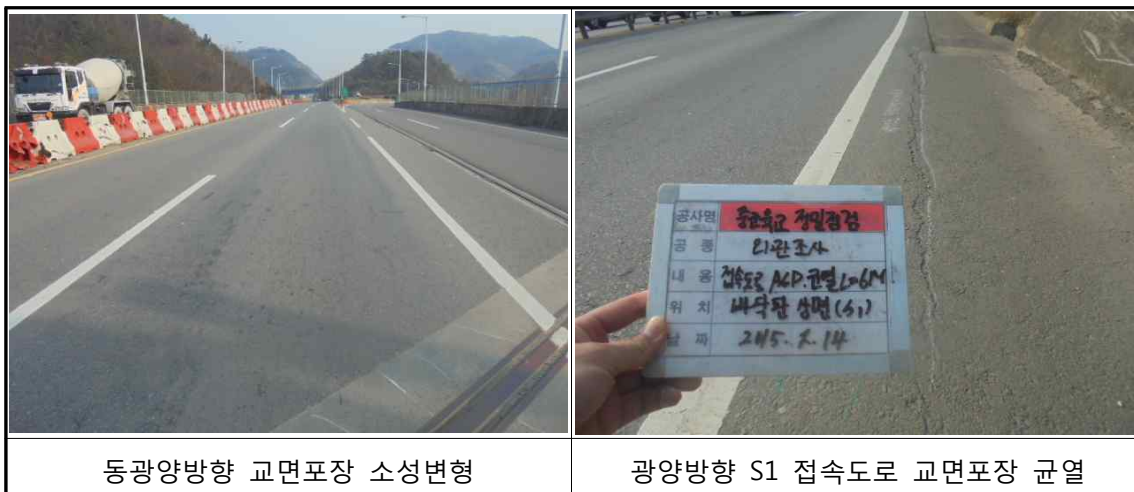
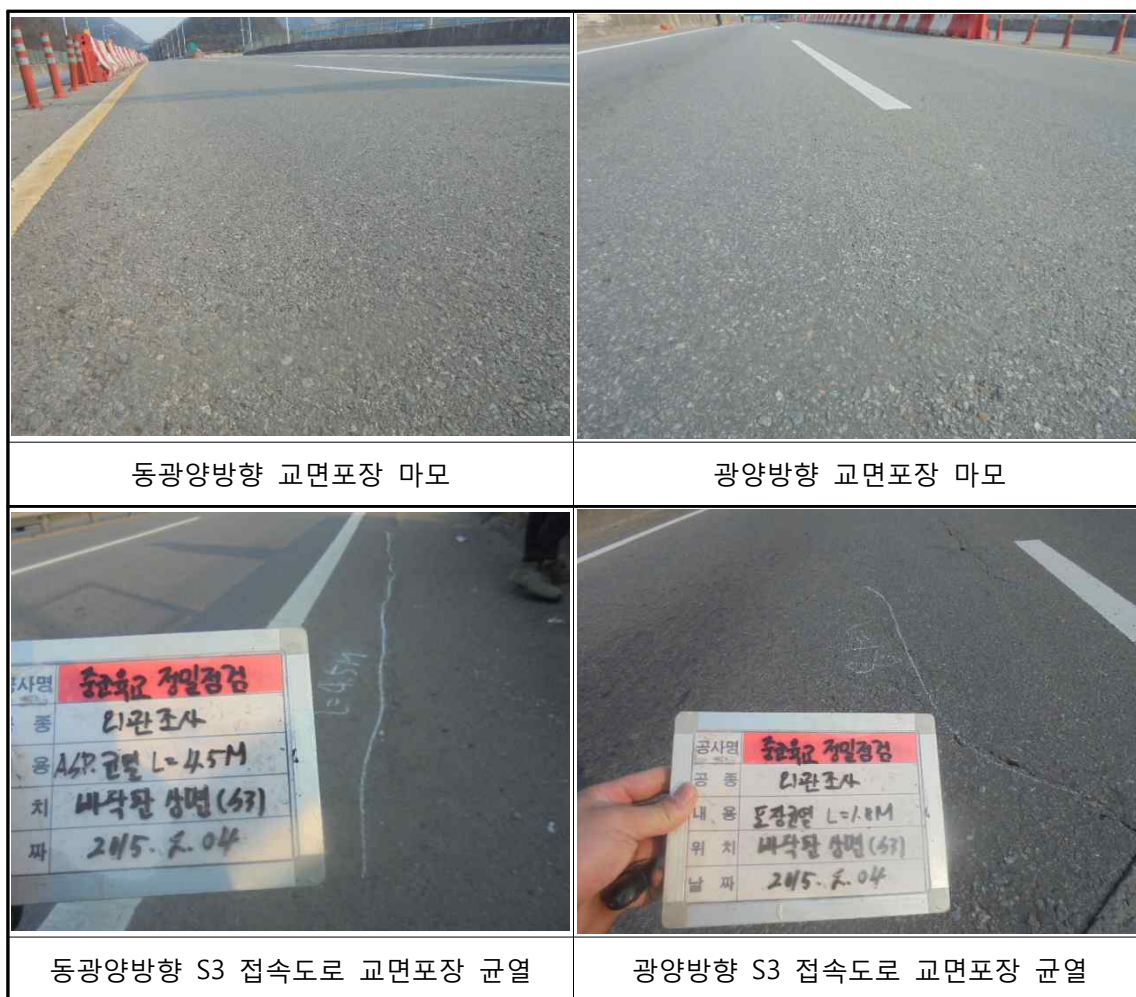
교면상면은 동광양방향, 광양방향 각 편도 2차선으로 차량이 통행하고 있으며, 포장층은 아스팔트로 시공되어 있다. 공용중 일부 구간에 대한 국부적으로 접속도로 ASP.균열 및 소성변형이 조사되었으며, 전반적으로 포장마모가 발생한 상태이다. 공용년도 증대 및 노후화에 의한 손상으로 통행차량의 주행성 및 내구성 확보를 위한 재포장이 필요할 것으로 판단된다.

| 구분 | 손상내용 | 단위 | 손상수량 | 보수공법 | 비고 |
|---|---|---|---|---|---|
| 교면포장 | . ASP.마모 | m <sup>2</sup> | 630.0m <sup>2</sup> /1개소 | 재포장 | |

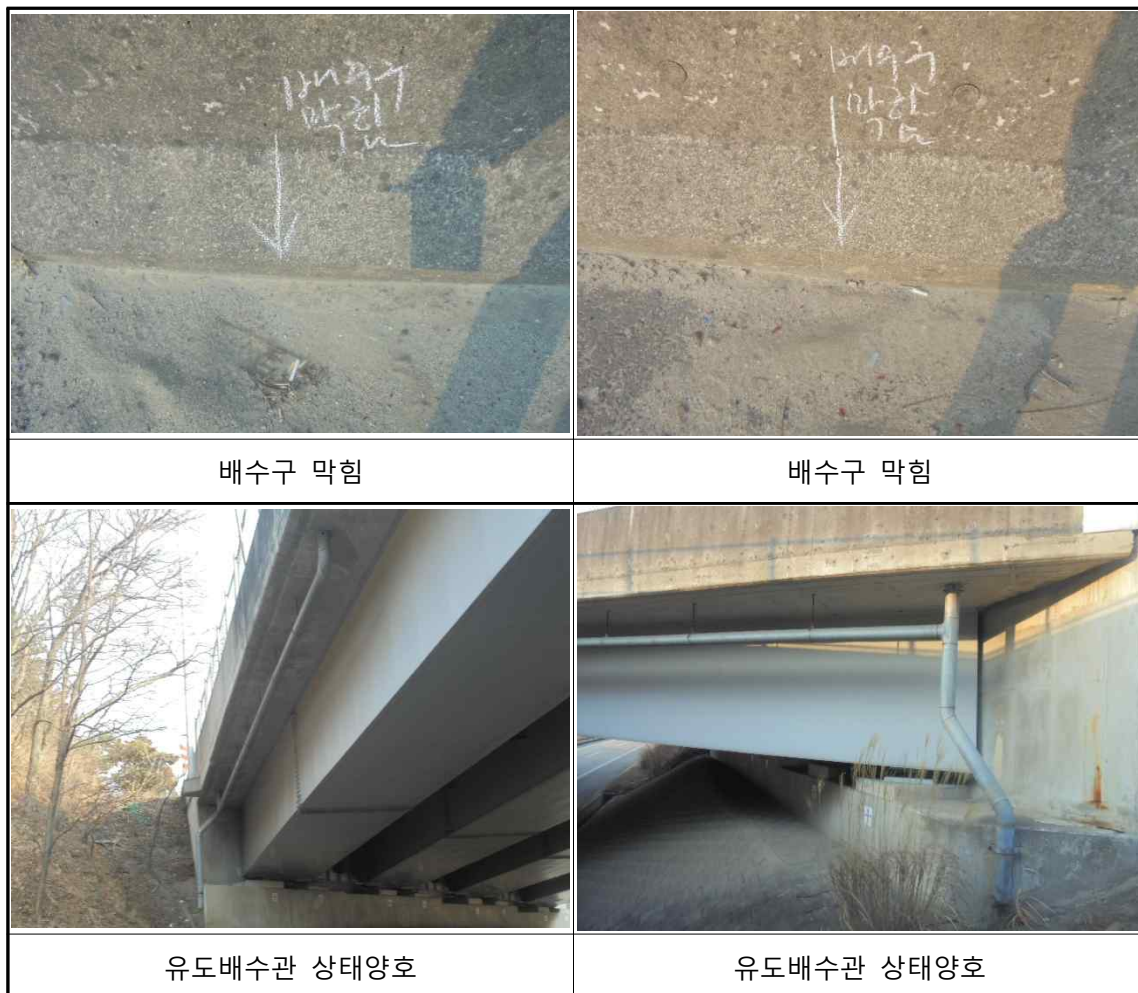
본 교량의 유도배수관의 연결불량, 지지철물의 파손은 없는 전반적으로 양호한 상태를 유지하고 있는 것으로 조사되었으나, 토사퇴적으로 인한 배수구 막힘이 조사되었다. 공용 기간 중 배수구의 이물질 및 토사퇴적으로 배수구 막힘으로 인한 교량상면의 체수는 하부로의 누수 및 상면 포장부의 내구성저하를 발생시킬 수 있는 요인으로 주기적인 청소를 통하여 원활한 배수가 되도록 유지관리가 필요할 것으로 사료된다.

| 구분 | 손상내용 | 단위 | 손상수량 | 보수공법 | 비고 |
|---|---|---|---|---|---|
| 배수<br>시설 | 배수구 막힘 | 개소 | 7개소 | 청소 | |

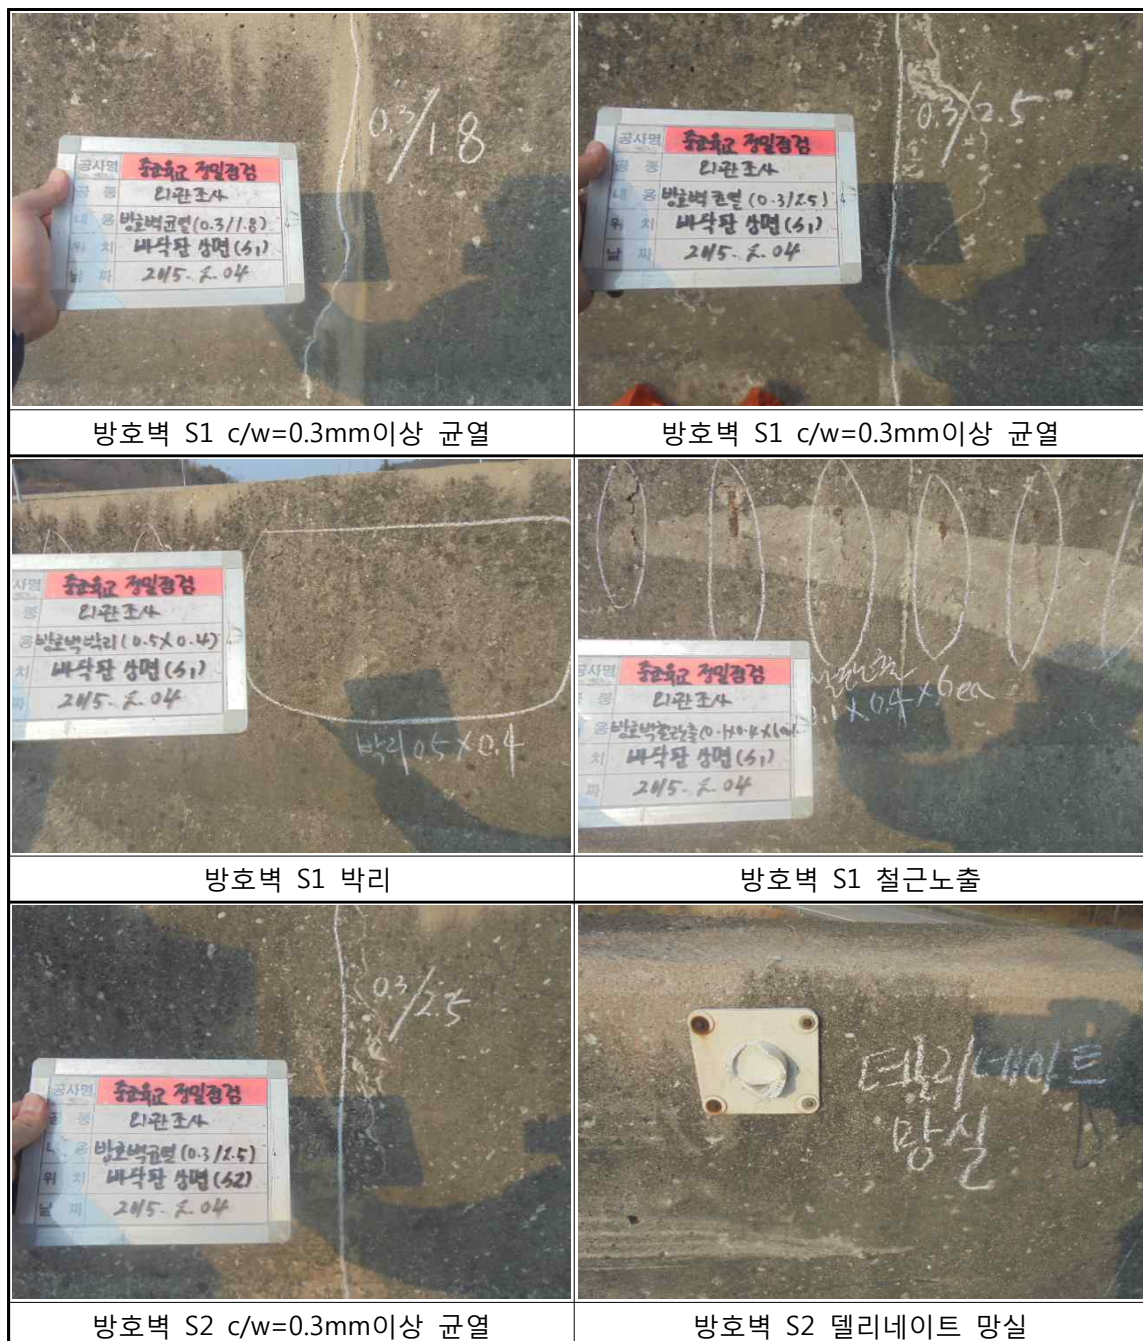
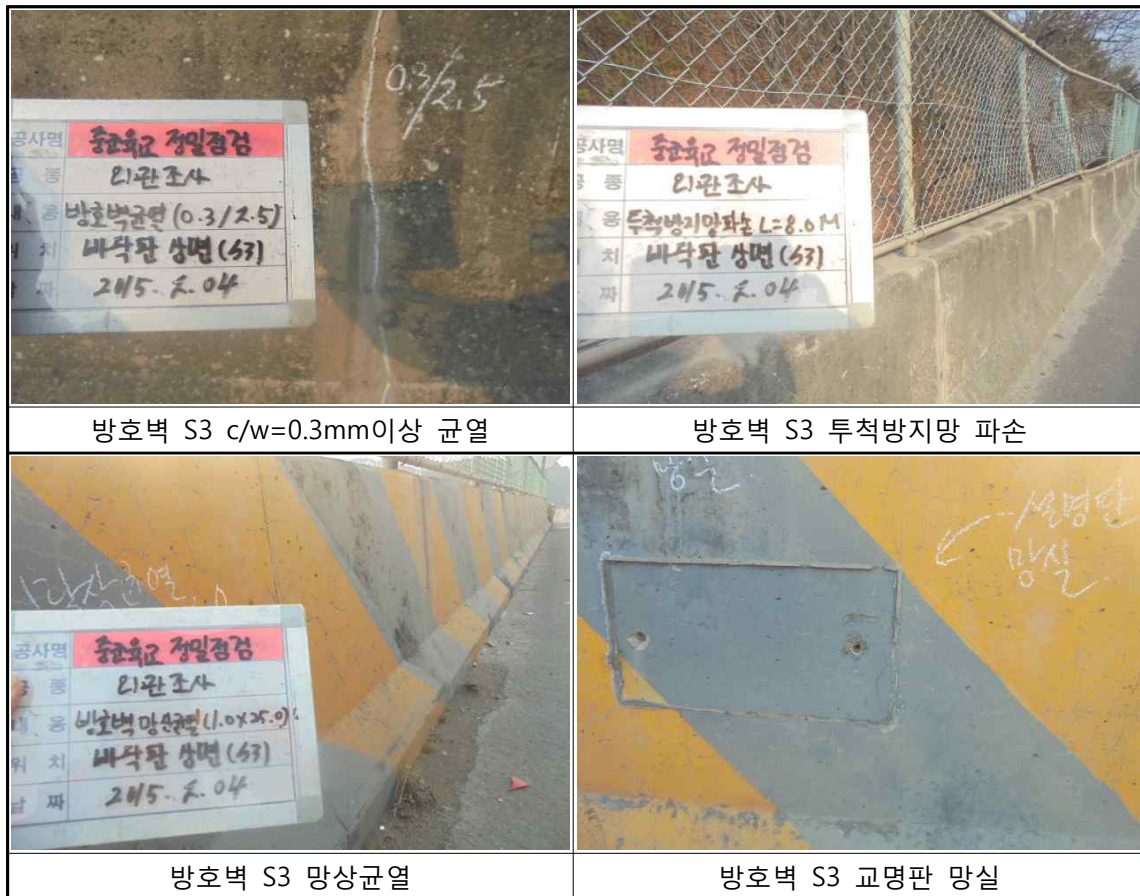
본 교량의 방호벽은 철근 콘크리트+투척 방지망으로 시공 되어있으며, 방호벽 내.외측부에 균열 폭(0.3mm미만), 균열 폭(0.3mm이상)의 균열, 망상균열, 파손 및 철근노출, 박리, 굽힘 등의 손상이 다수 조사되었다. 방호벽은 전반적으로 공용년도 증대에 따른 노후화로 열화가 발생한 상태이며, 발생한 손상에 대해 사용성 확보하기 위한 보수가 필요할 것으로 판단된다.

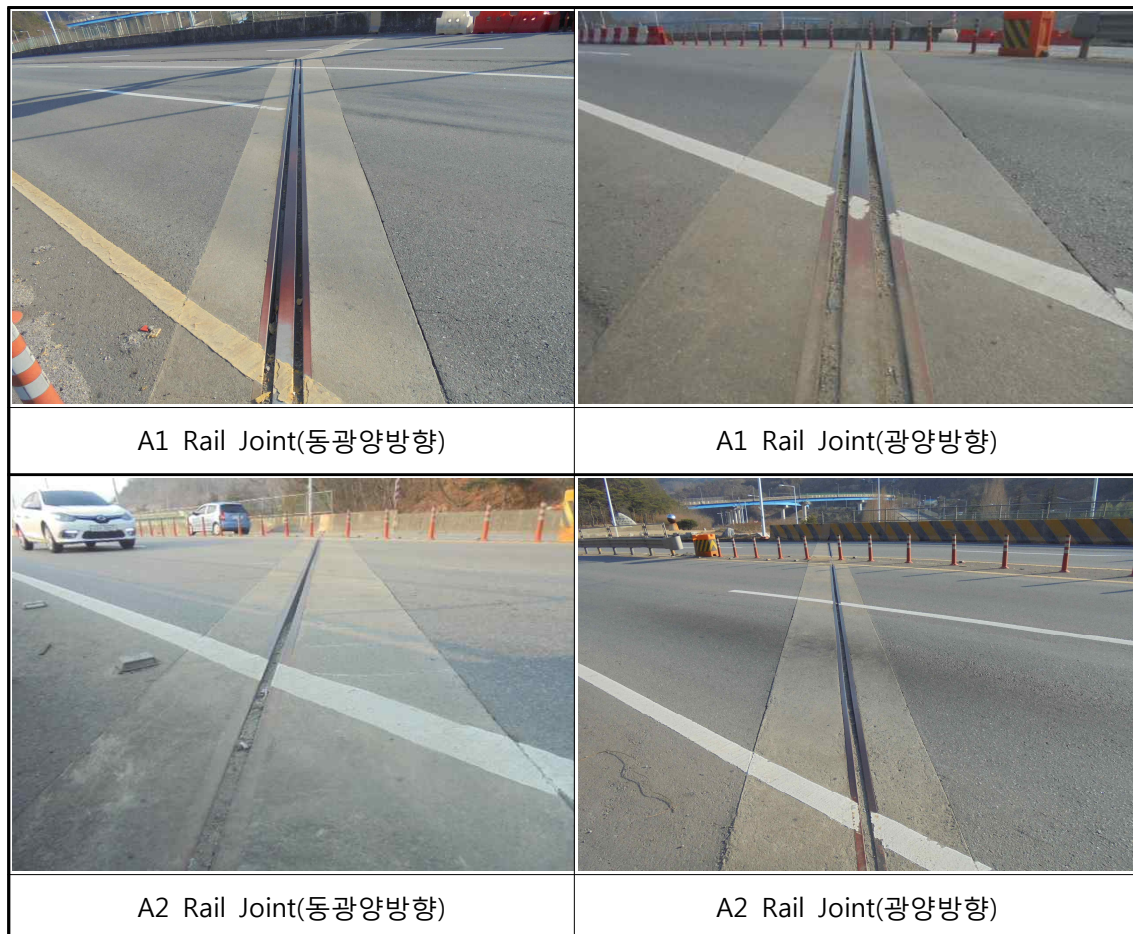
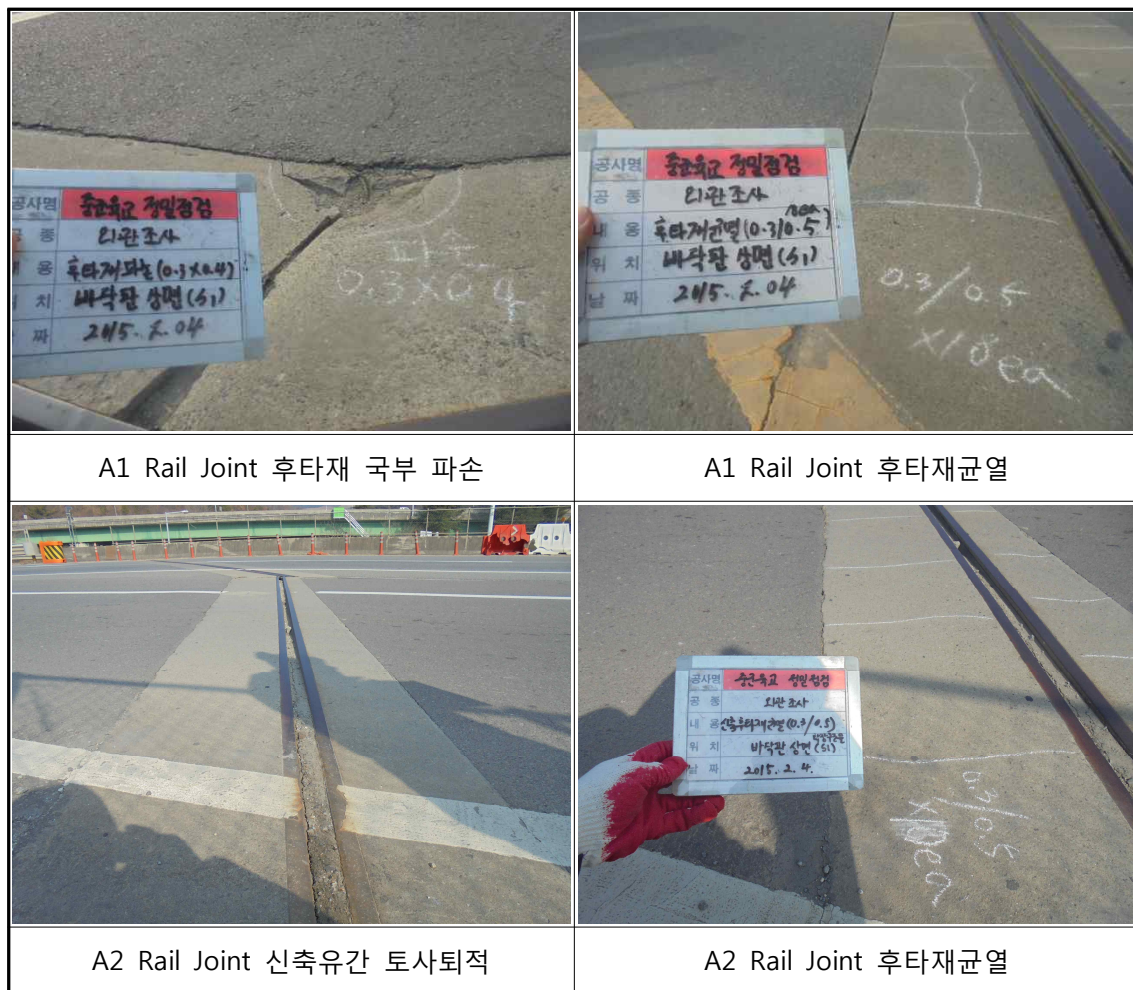
신축이음 조사결과 전개소 설치상태는 양호한 것으로 조사되었다. 전개소 신축유간에 공용중 토사가 퇴적되어있다. 신축유간의 토사는 신축이음장치의 원활한 신축작용을 저해하며 방치할 경우 고무재 파손의 원인이 될 수 있으므로 주기적인 청소가 필요할 것으로 판단된다. 후타재의 경우 공용기간 중 균열폭 0.3mm 균열이 다수 발생한 상태이다. 후타재 균열부에 대한 균열보수를 통하여 공용기간 중 균열의 진전을 방지해야 할 것으로 판단된다.

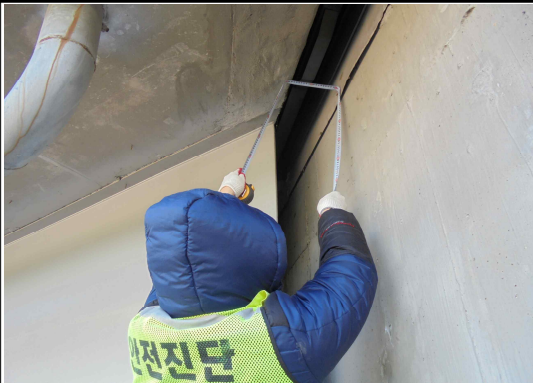
| | A1 신축유간<br>실측유간 : 205mm | A2 신축유간<br>실측유간 : 90mm |

| 구 분 | 위치 | 이론 신축량<br>(mm) | 평 가 | 실측유간<br>(mm) | 판 정 | 비 고 |
|---|---|---|---|---|---|---|
| 동광양<br>방향 | A1 | 45.88 | < | 205 | O.K | |

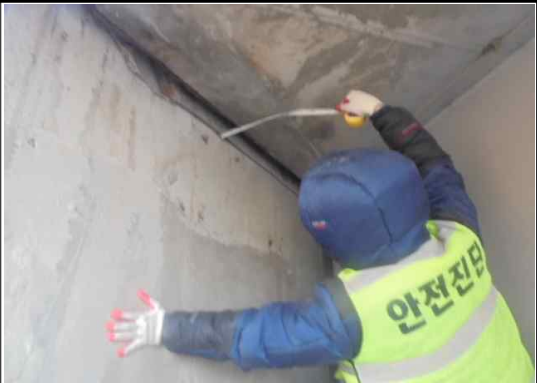
| 구 분 | 위치 | 이론 신축량<br>(mm) | 평 가 | 실측유간<br>(mm) | 판 정 | 비 고 |
|---|---|---|---|---|---|---|
| | A2 | 25.12 | < | 90 | O.K | |

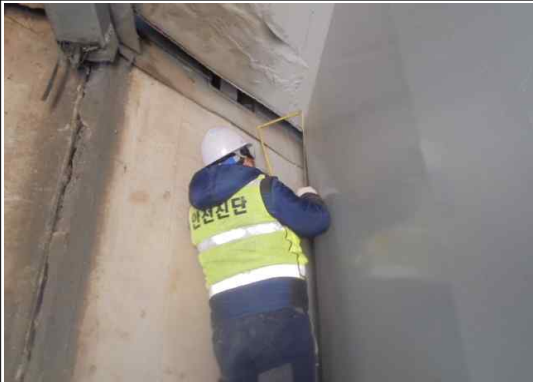
| | A1 신축유간<br>실측유간 : 180mm | A2 신축유간<br>실측유간 : 95mm |

| 구 분 | 위치 | 이론 신축량<br>(mm) | 평 가 | 실측유간<br>(mm) | 판 정 | 비 고 |
|---|---|---|---|---|---|---|
| 광양<br>방향 | A1 | 45.88 | < | 180 | O.K | |

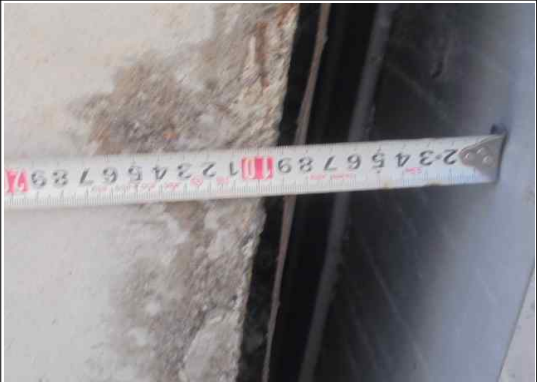
| 구 분 | 위치 | 이론 신축량<br>(mm) | 평 가 | 실측유간<br>(mm) | 판 정 | 비 고 |
|---|---|---|---|---|---|---|
| | A2 | 25.12 | < | 95 | O.K | |

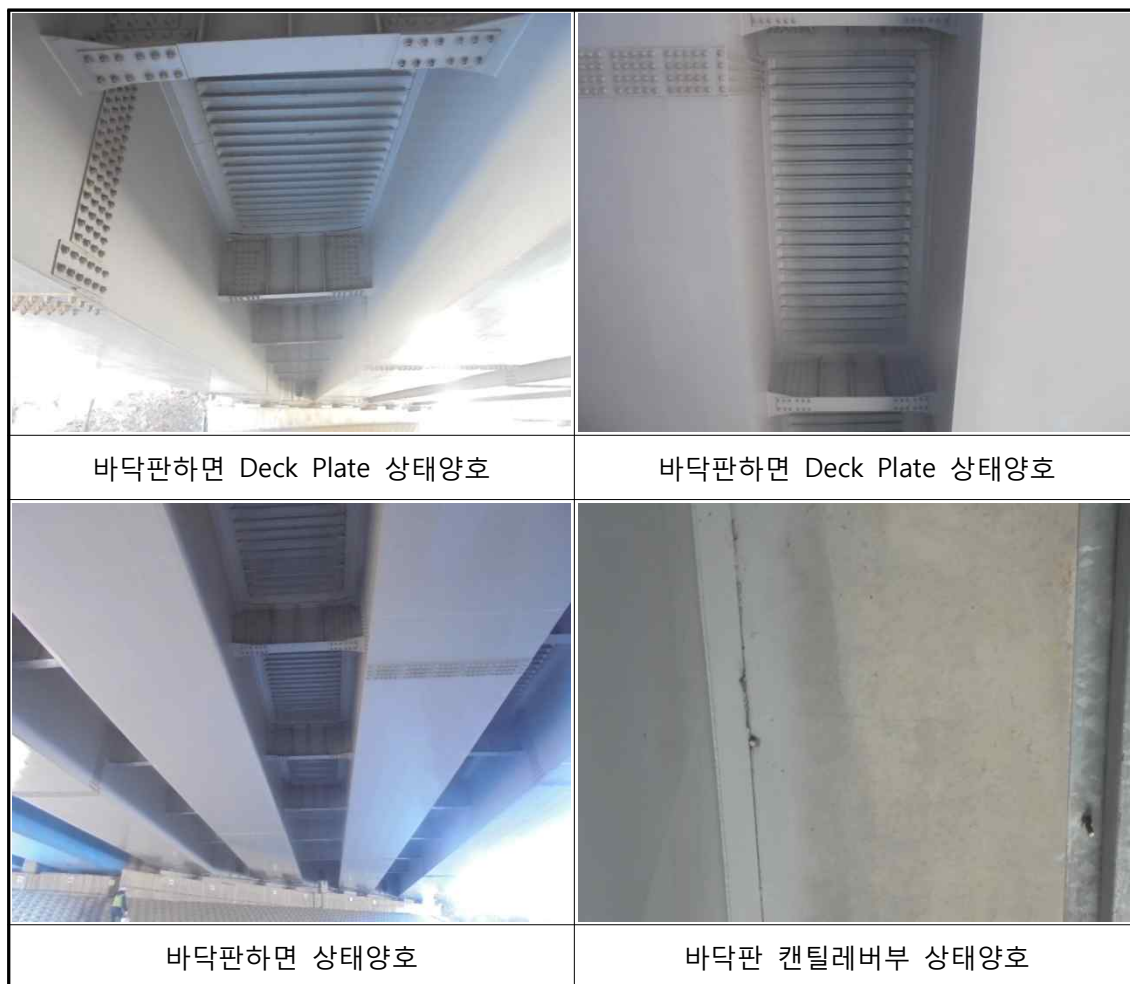
본 교량의 상부구조는 STEEL BOX형식으로 바닥판하면은 Deck Plate가 설치되어 있는 상태로 외관조사 결과 Deck Plate 부식 및 파손, 누수흔적은 없는 양호한 상태를 유지하고 있는 것으로 조사되었다.

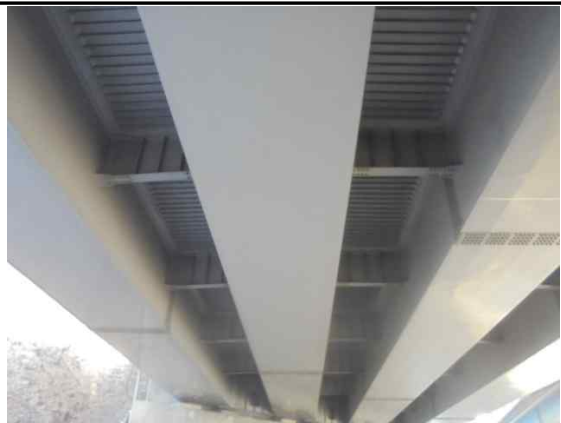
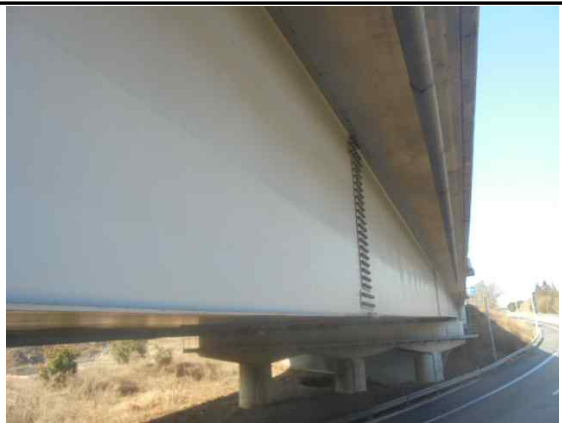
| 거더 외부 상태양호 | 거더 외부 상태양호 |

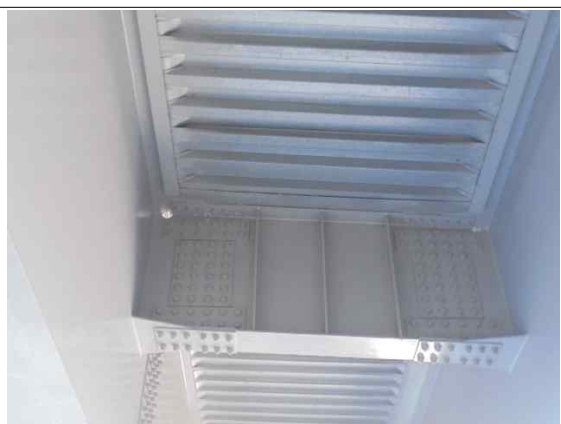
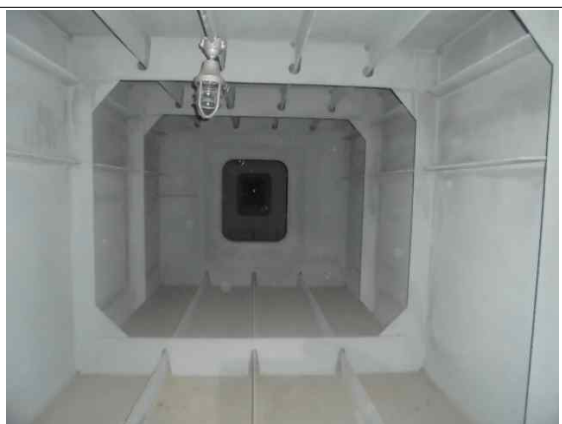
| 가로보 상태양호 | 거더 내부 상태양호 |

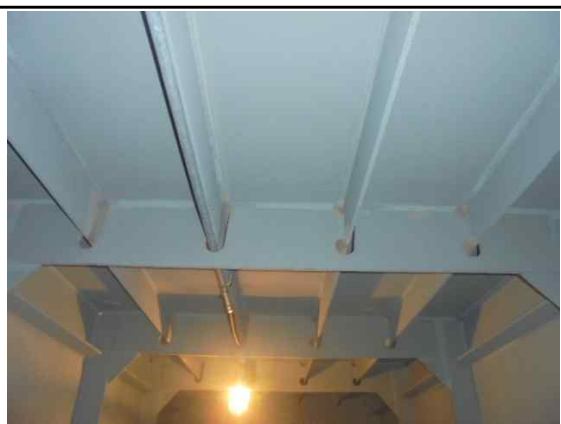
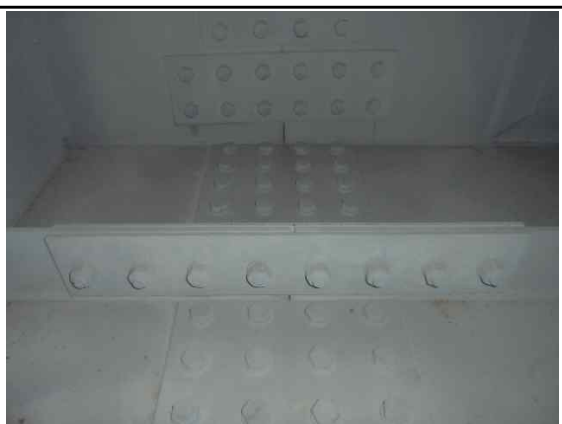
| 거더 내부 용접부 상태양호 | 거더 내부 Splice부 상태양호 |

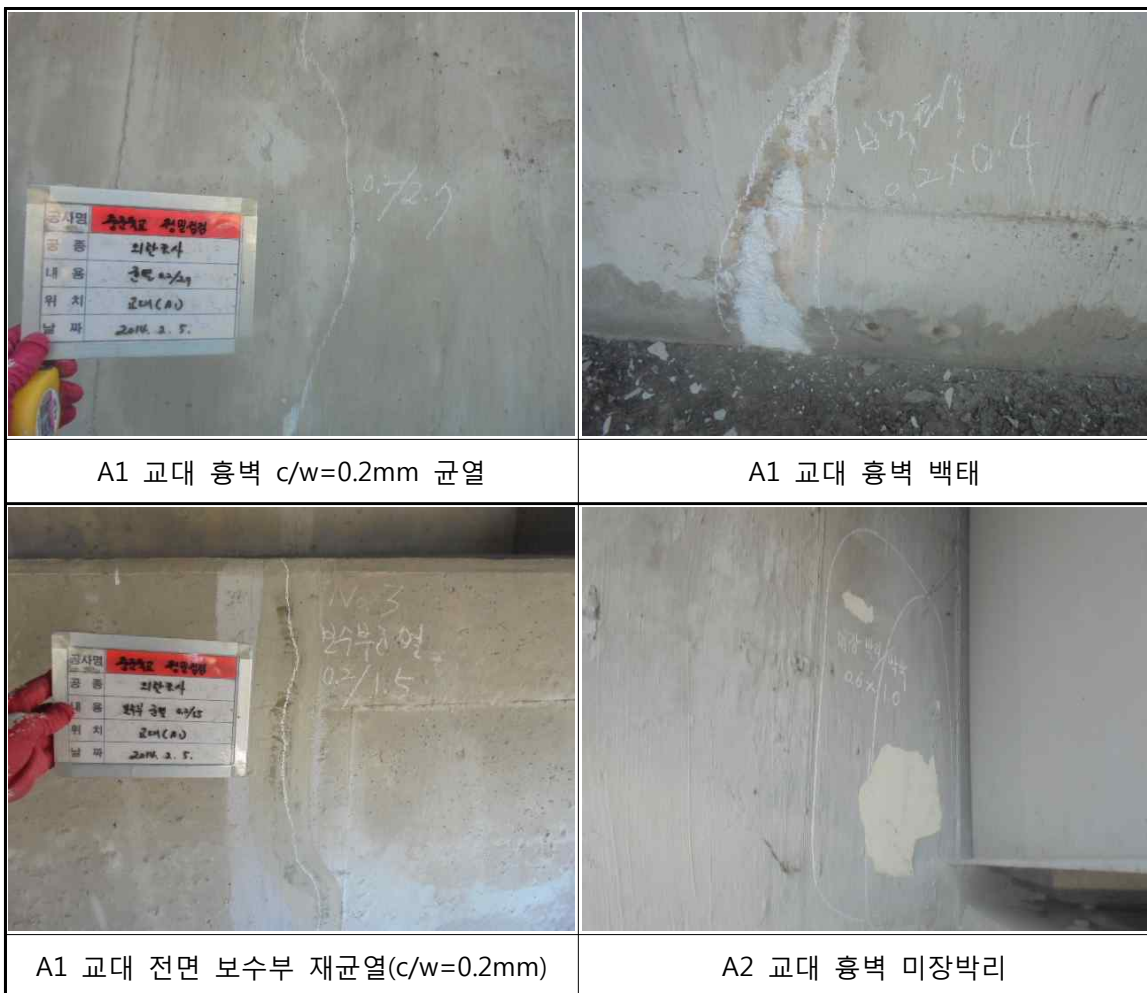
본 교량의 하부구조 교대는 역T형으로 시공되었으며, 교각은 T형으로 동광양방향, 광양방향 4기 시공되어 있다. 하부구조는 주요결함은 없는 전반적으로 양호한 상태를 유지하고 있으나 교대 폭 0.3mm이상 균열, 폭 0.3mm미만 균열 및 보수부 재균열( $cw=0.3\text{mm}$ 미만), 백태, 미장박리, 파손 등의 손상이 조사되었으며, 교각에서 폭 0.3mm 미만 균열, 파손 등이 국부적으로 발생한 것으로 조사되었다. 일부 조사된 균열에 대한 표면처리, 단면복구 등의 균열보수를 통하여 균열의 진전을 방지해야 할 것으로 판단된다.

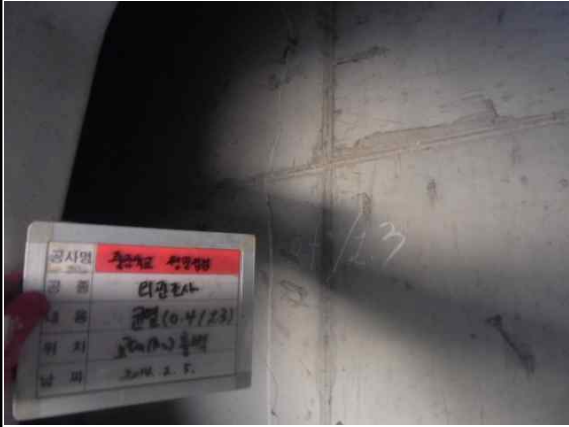
| A2 교대 흥벽 c/w=0.4mm 균열 | A2 교대 흥벽 백태 |

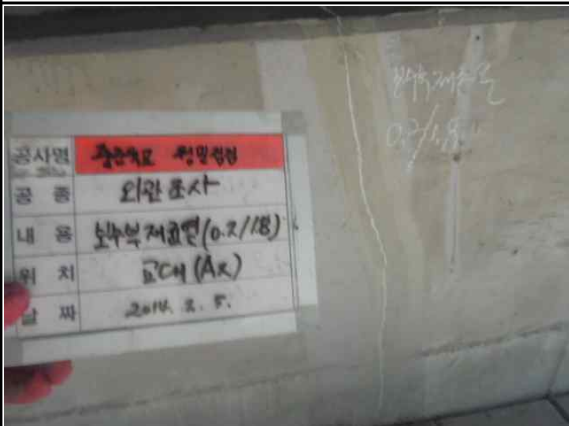
| A2 교대 전면 보수부 재균열(c/w=0.2mm) | A2 교대 흥벽 c/w=0.2mm 균열 |

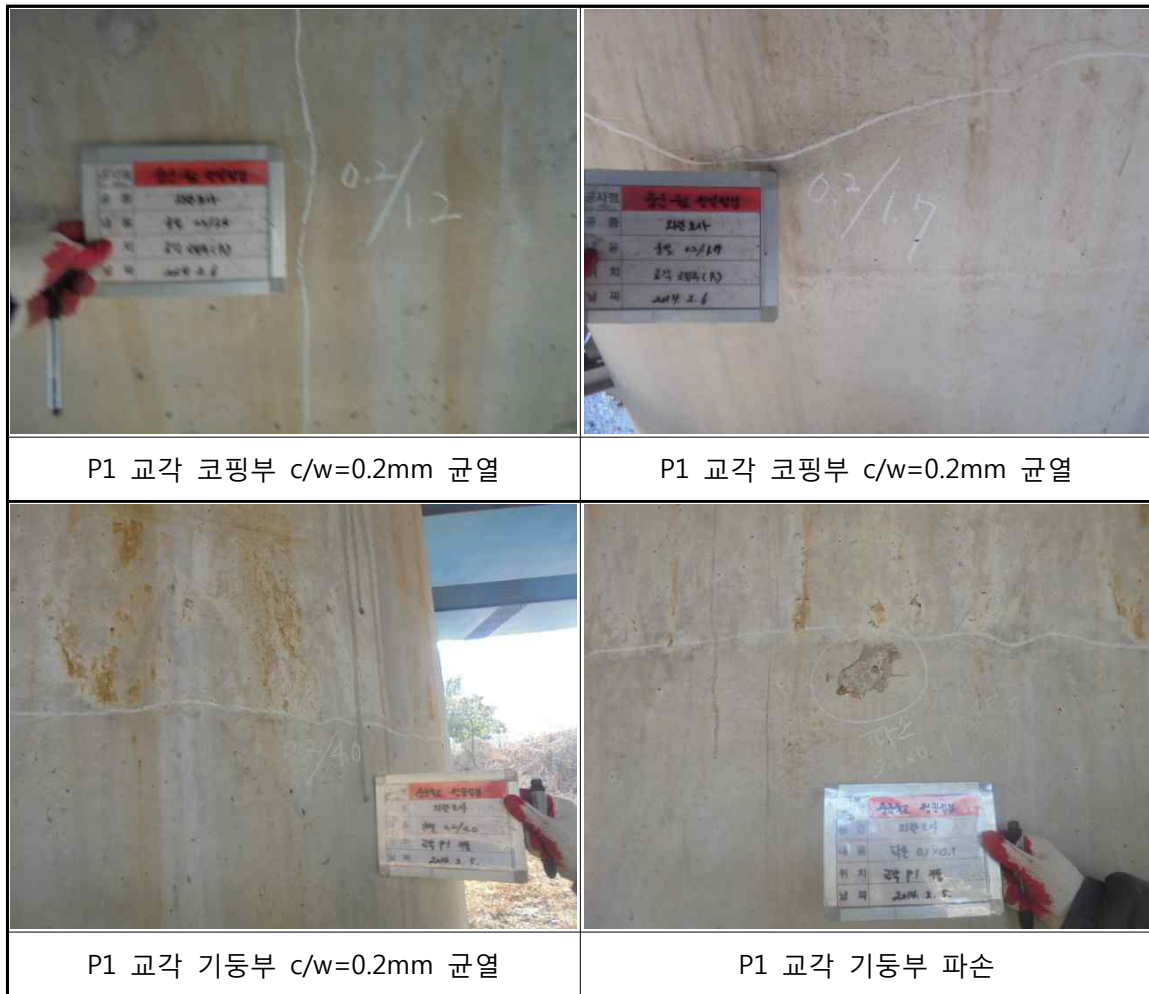
| 구분 | | 손상내용 | 단위 | 손상수량 | 보수공법 | 비고 |
|---|---|---|---|---|---|---|
| 교각 | P1 | . c/w=0.3mm미만 균열<br>. 파손 | m<br>m <sup>2</sup> | 12.6m/11개소<br>0.01m <sup>2</sup> /1개소 | 표면처리<br>단면복구 | |
