# 제4장 중군육교(램프)

### 4.1 시설물의 개요

본 과업 대상시설물 중군육교(램프)는 광양시 중군동에 위치한 교량으로 교폭 8.0m, 연장 116.0m로 교량형식은 STEEL BOX로 시공되어 있다.

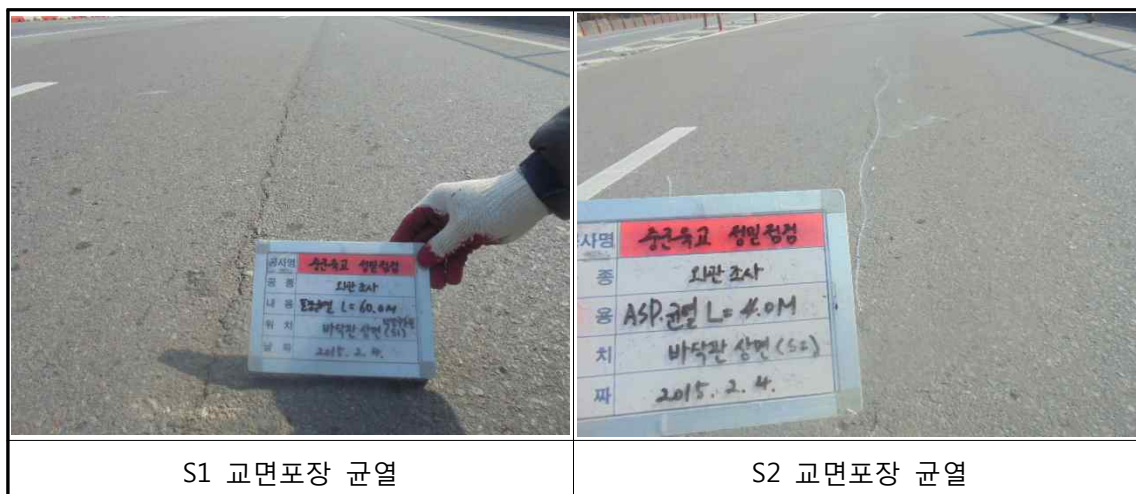
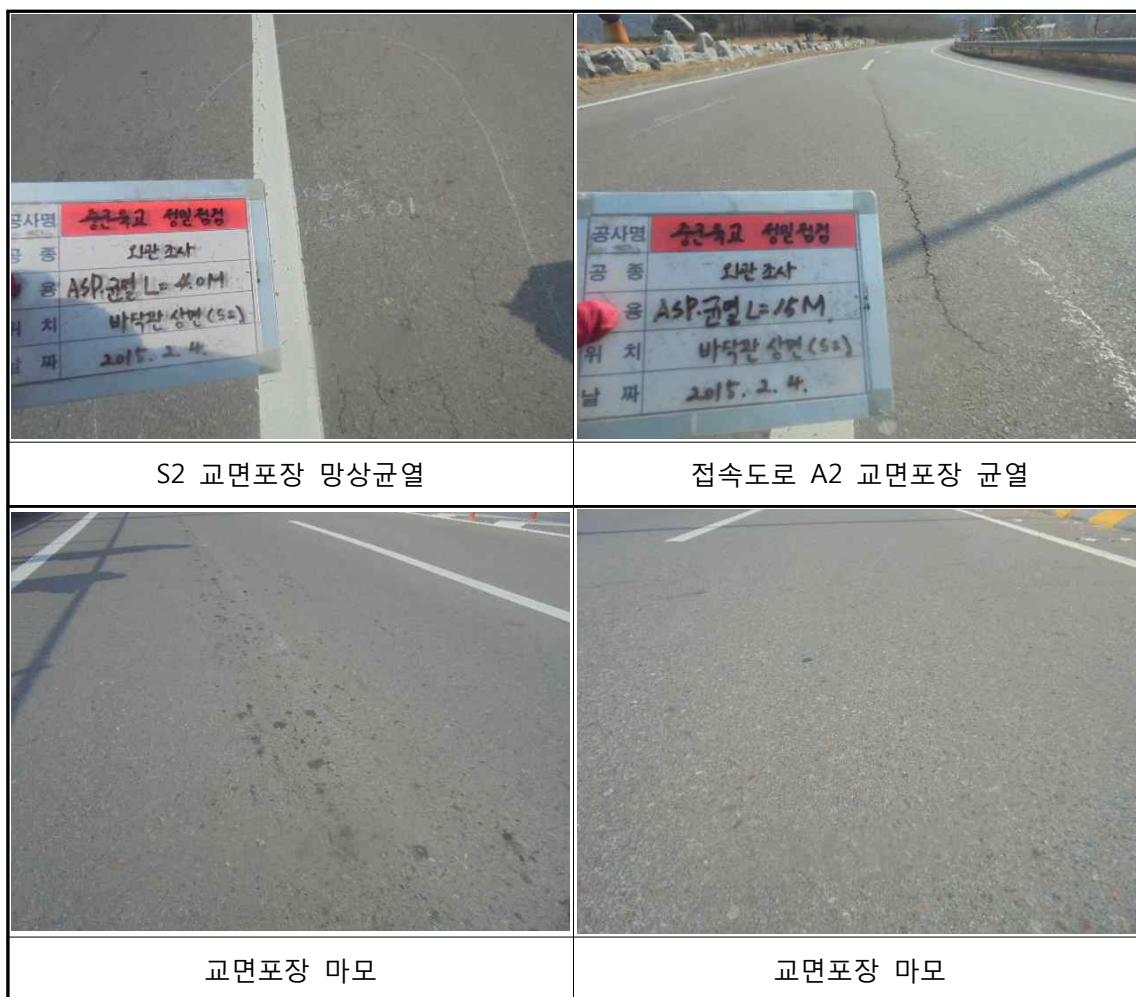
교면상면은 옥곡방면으로 편도 2차선으로 차량이 통행하고 있으며, 포장층은 아스팔트로 시공되어 있다. 공용중 일부 구간에 대한 국부적으로 접속도로 ASP.균열 및 ASP.균열, ASP.망상균열, 토사퇴적 등이 조사되었으며, 전반적으로 포장마모가 발생한 상태이다. 공용년도 증대 및 노후화에 의한 손상으로 통행차량의 주행성 및 내구성 확보를 위한 재포장이 필요할 것으로 판단된다.

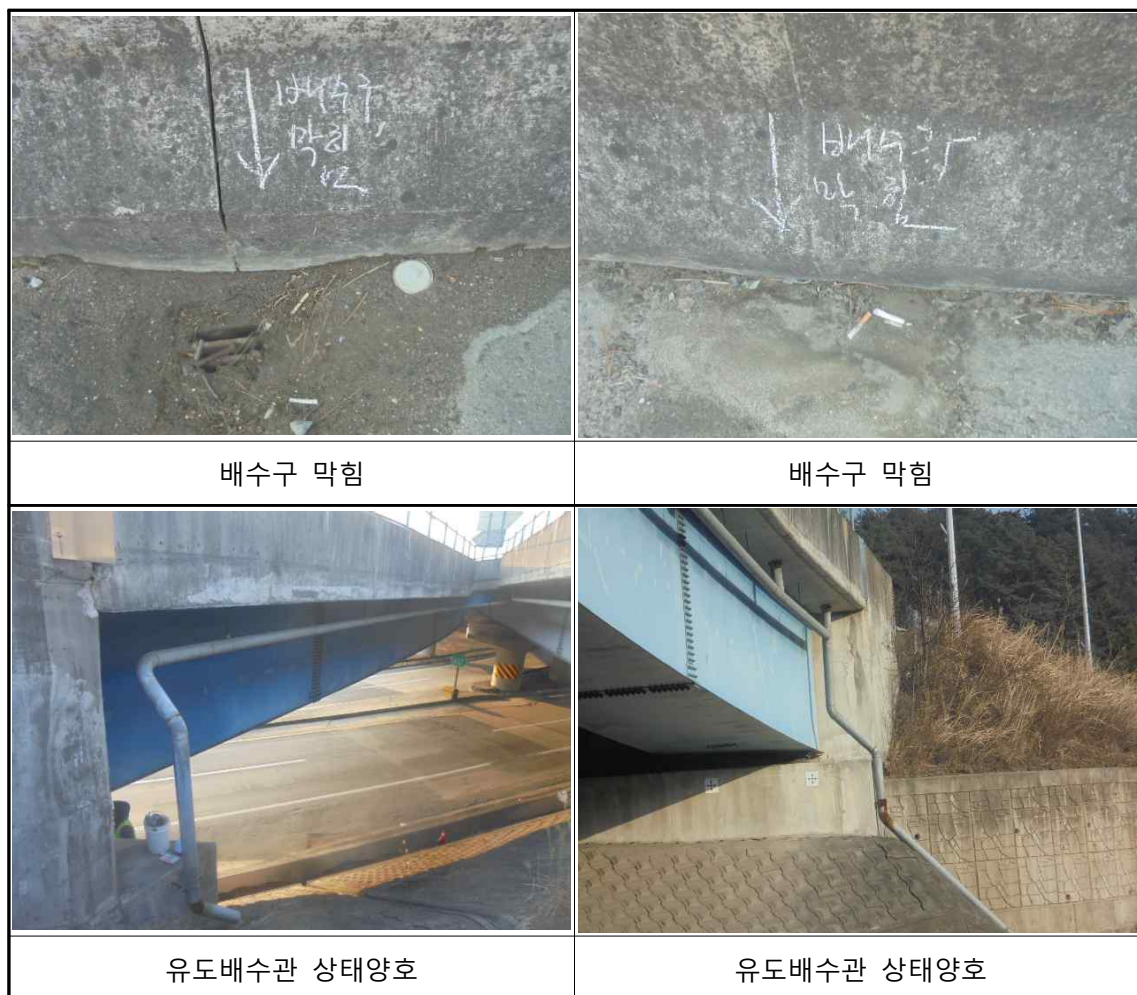
본 교량의 유도배수관의 연결불량, 지지철물의 파손은 없는 전반적으로 양호한 상태를 유지하고 있는 것으로 조사되었으나, 토사퇴적으로 인한 배수구 막힘이 조사되었다. 공용 기간 중 배수구의 이물질 및 토사퇴적으로 배수구 막힘으로 인한 교량상면의 체수는 하부로의 누수 및 상면 포장부의 내구성저하를 발생시킬 수 있는 요인으로 주기적인 청소를 통하여 원활한 배수가 되도록 유지관리가 필요할 것으로 사료된다.

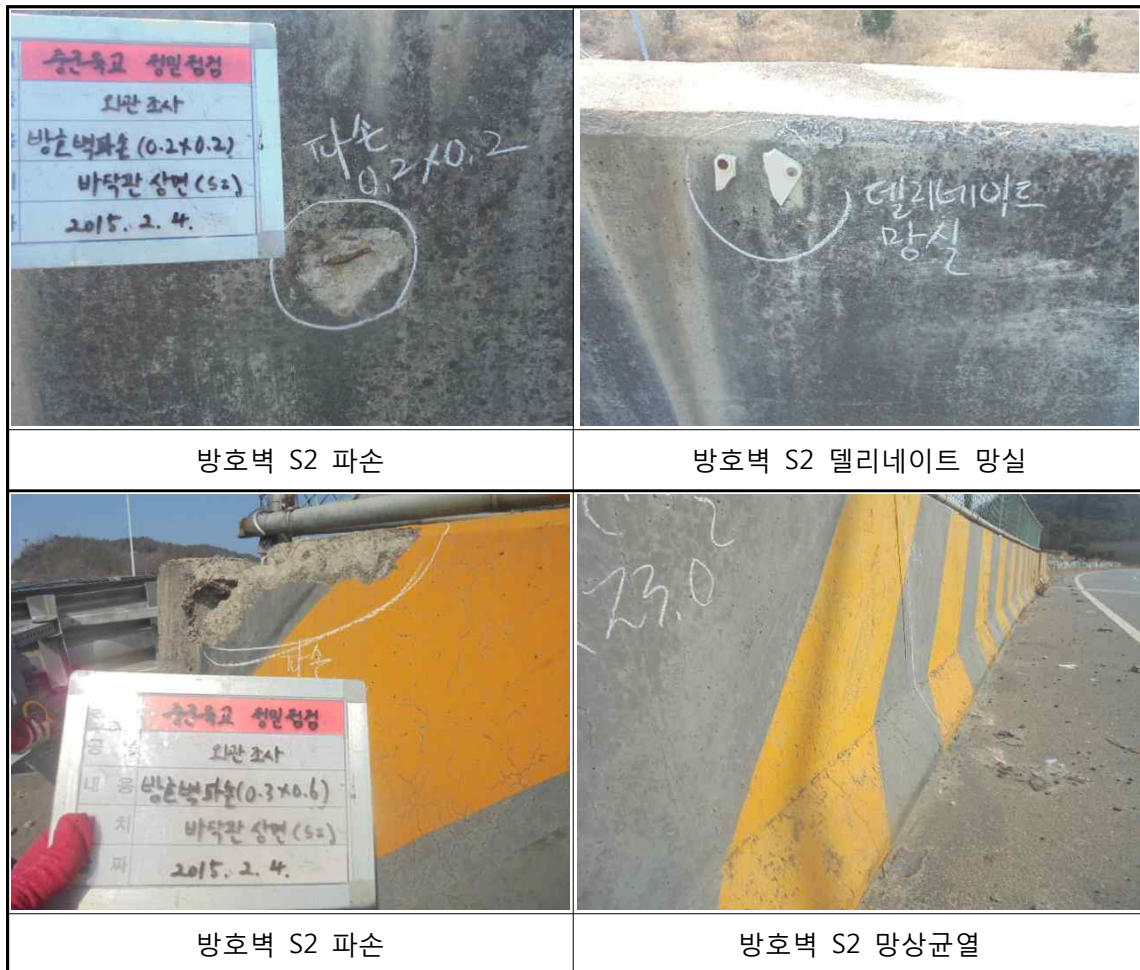
본 교량의 방호벽은 철근 콘크리트+투척 방지망으로 시공 되어있으며, 방호벽 내.외측부에 균열 폭(0.3mm미만), 균열 폭(0.3mm이상)의 균열, 망상균열, 파손, 굽힘 등의 손상이 다수 조사되었다. 방호벽은 전반적으로 공용년도 증대에 따른 노후화로 열화가 발생한 상태이며, 발생한 손상에 대해 사용성 확보하기 위한 보수가 필요할 것으로 판단된다.

| 방호벽 S1 c/w=0.3mm이상 균열 | 방호벽 S1 c/w=0.3mm이상 균열 |
| 방호벽 S1 굽힘 | 방호벽 S1 투척방지망 파손 |
| 방호벽 S2 c/w=0.3mm이상 균열 | 방호벽 S2 c/w=0.3mm이상 균열 |

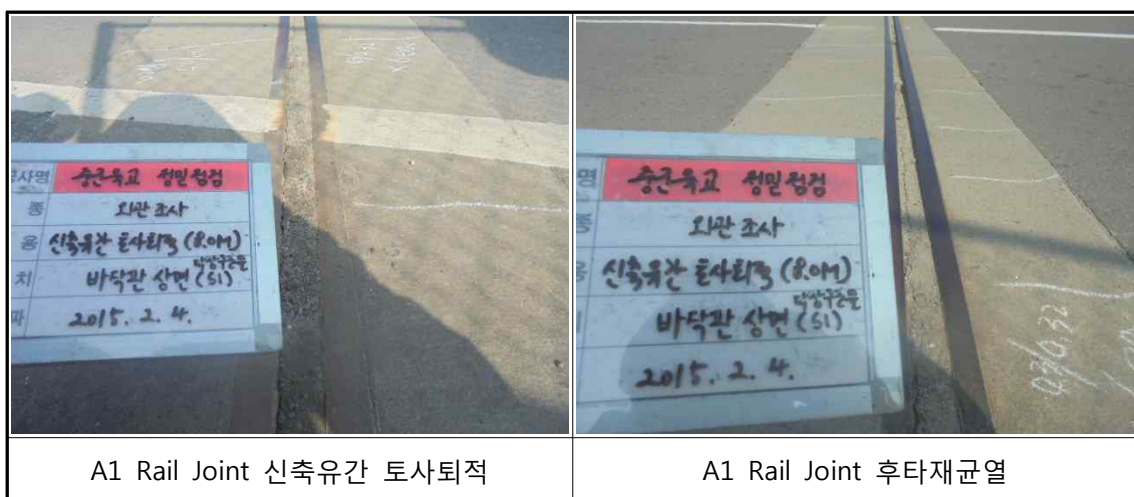
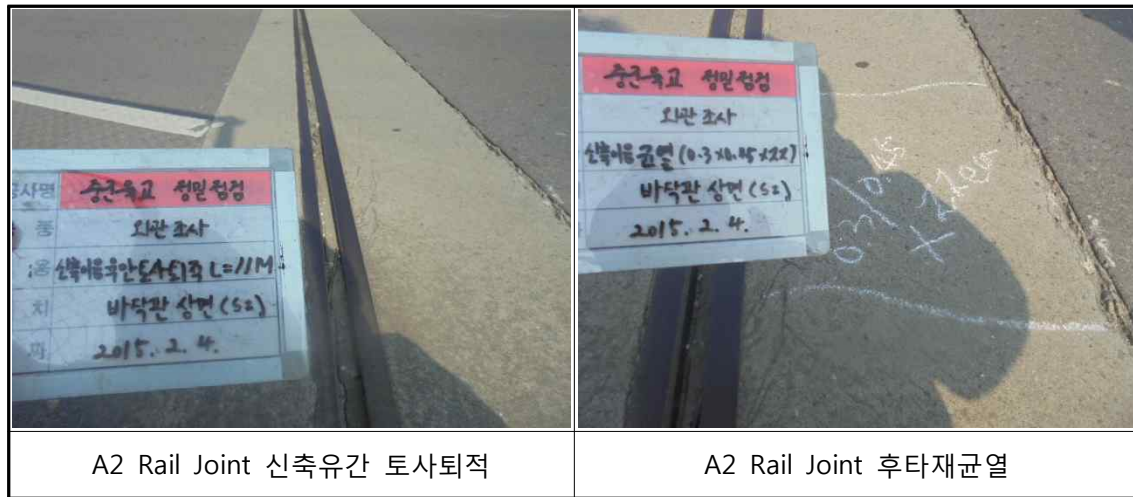
신축이음 조사결과 전개소 설치상태는 양호한 것으로 조사되었다. 전개소 신축유간에 공용중 토사가 퇴적되어있다. 신축유간의 토사는 신축이음장치의 원활한 신축작용을 저해하며 방치할 경우 고무재 파손의 원인이 될 수 있으므로 주기적인 청소가 필요할 것으로 판단된다. 후타재의 경우 공용기간 중 균열폭 0.3mm 균열이 다수 발생한 상태이다. 후타재 균열부에 대한 균열보수를 통하여 공용기간 중 균열의 진전을 방지해야 할 것으로 판단된다.

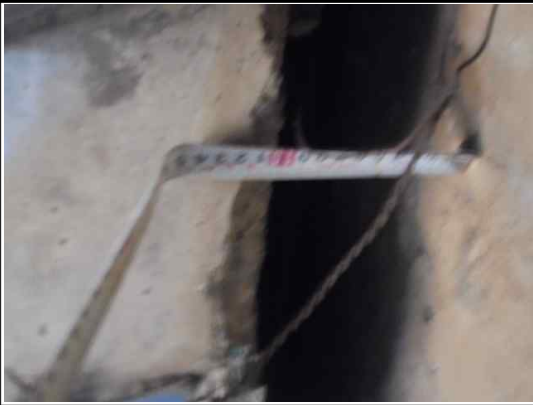
| | A1 신축유간(좌측)<br>실측유간 : 100mm | A2 신축유간(좌측)<br>실측유간 : 80mm |

※ 이론 신축량은 구조물이 온도 40.0℃일 경우 최대 신장량(늘음)을 나타내는 것으로 검토 결과 본 구조물은 전개소 실측유간이 이론 신축량보다 큰 것으로 조사되어 신축유간은 충분한 가동여유량을 확보하고 있는 것으로 평가되었다.

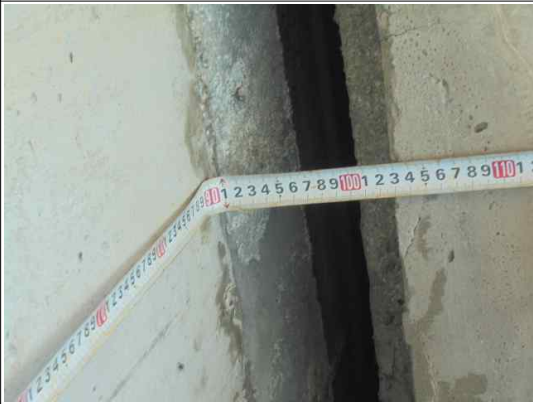
| | A1 신축유간(우측)<br>실측유간 : 130mm | A2 신축유간(우측)<br>실측유간 : 55mm |

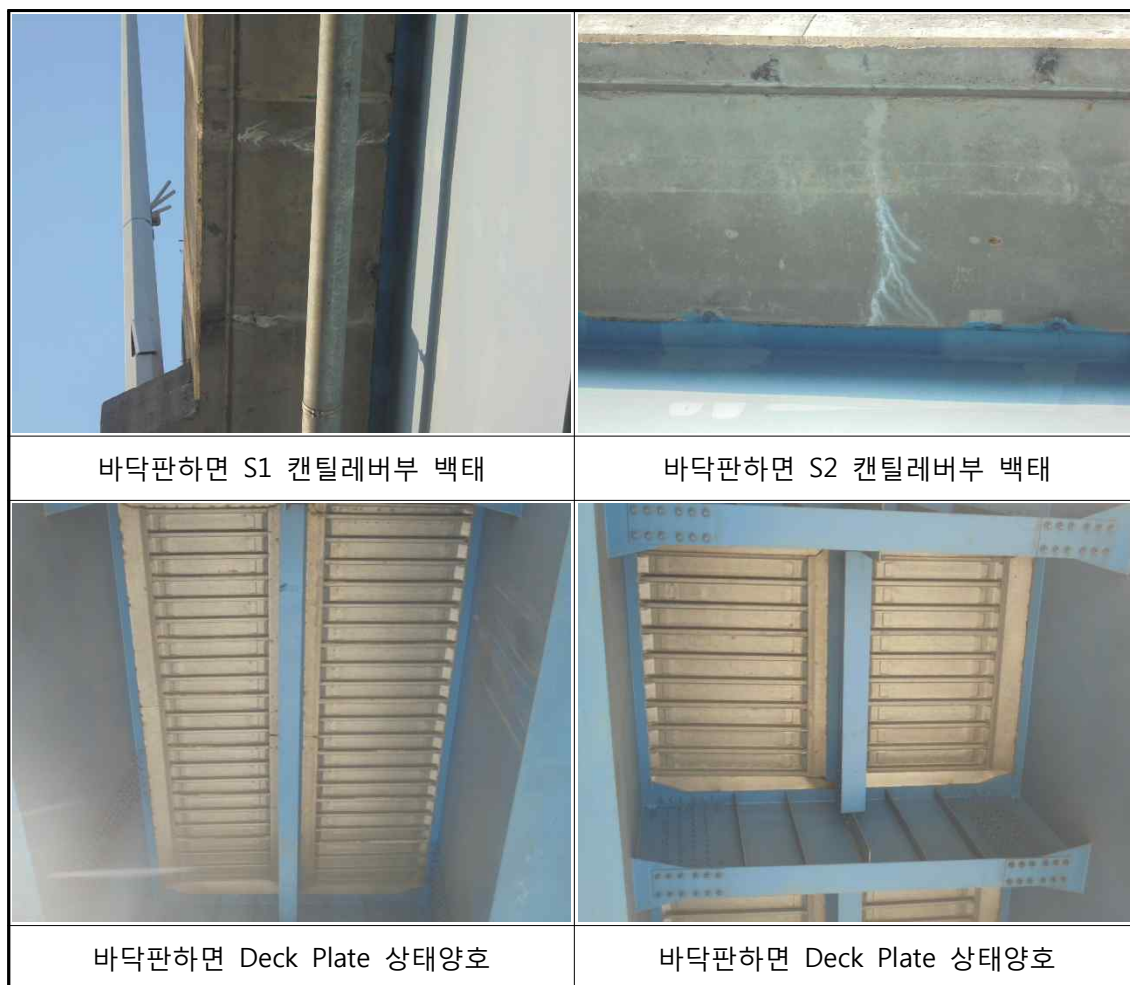
본 교량의 상부구조는 STEEL BOX형식으로 바닥판하면은 Deck Plate가 설치되어 있는 상태로 외관조사 결과 Deck Plate 부식 및 파손, 누수흔적은 없는 양호한 상태를 유지하고 있으나, 캔틸레버부 일부구간에서 백태가 발생한 상태이다. 발생한 손상에 대해 표면처리 보수가 필요할 것으로 판단된다.

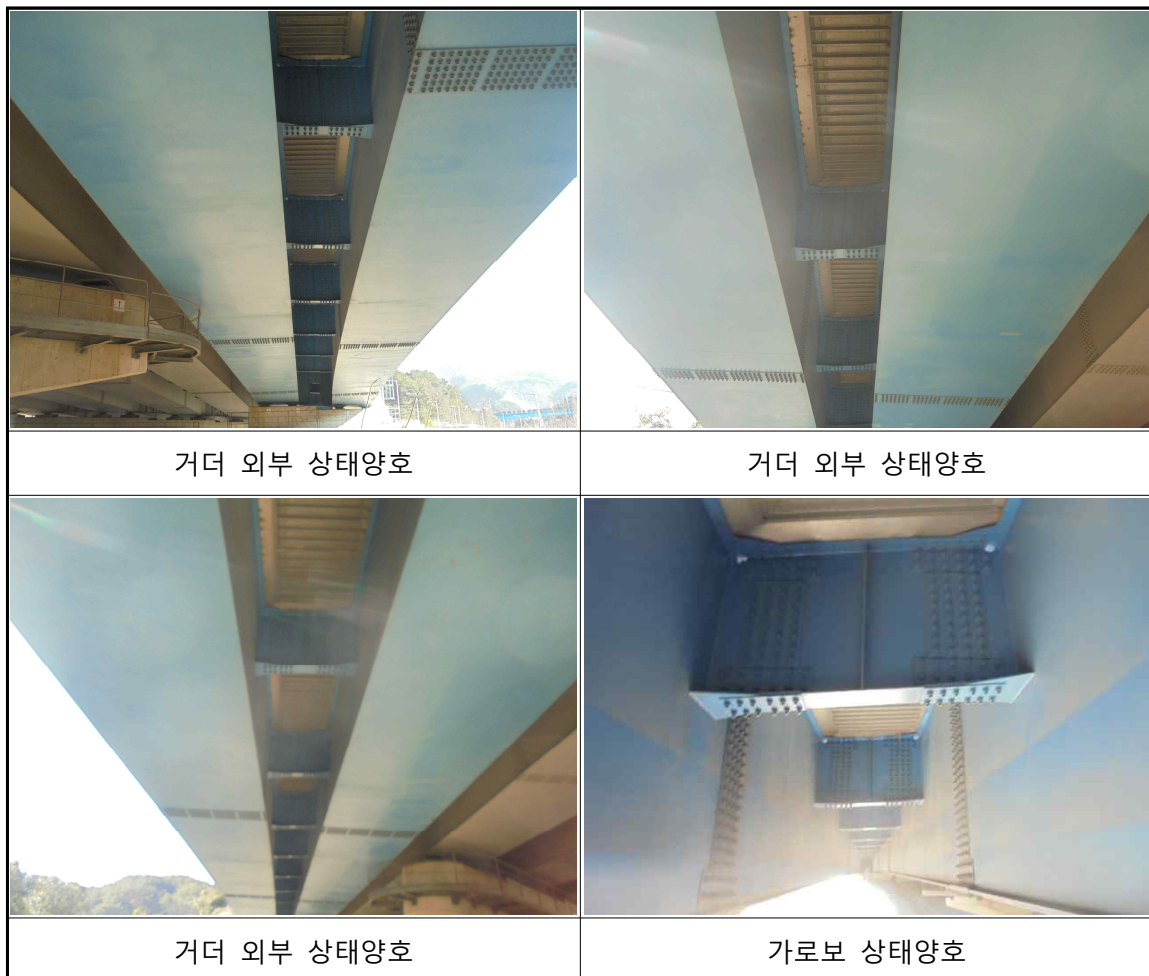
외관조사결과 외부 도장상태는 양호한 상태이며, 스플라이스 이음부 및 용접부에 대한 조사결과 결함이 없는 양호한 상태를 유지하고 있는 것으로 조사되었다.

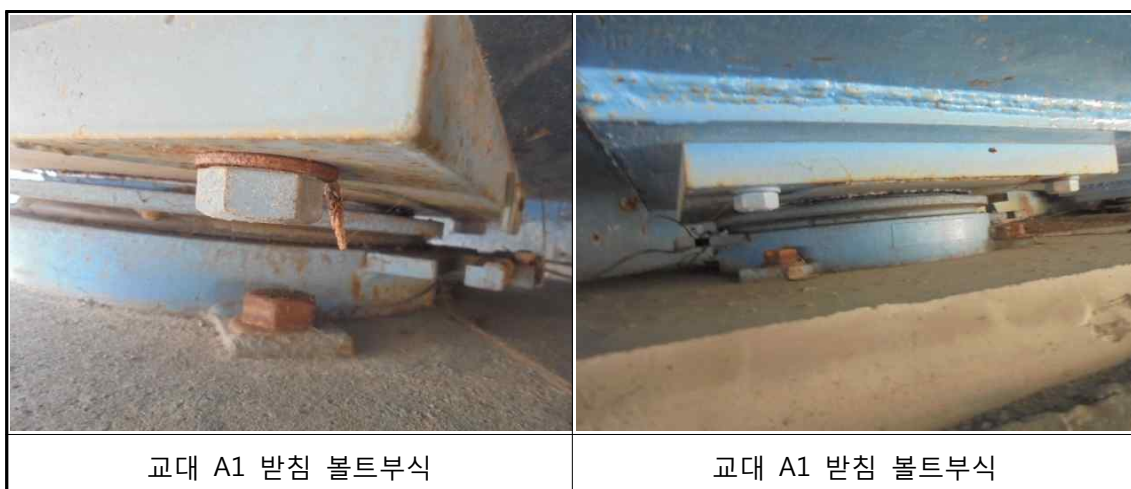
외관조사결과 받침장치 본체부식, 미끄럼판 탈락 등 받침장치의 기능에 영향을 줄만한 손상은 발생하지 않은 것으로 조사 되었으며, 받침앵커볼트 고정상태 또한 양호한 상태인 것으로 확인되었다. 다만, 교대 A1 받침에서 볼트부식이 일부개소 조사되었다. 받침장치의 기능에 영향을 줄만한 손상은 아닌 것으로 조사되었으나, 사용성 확보차원에서 볼트교체가 필요할 것으로 판단된다.

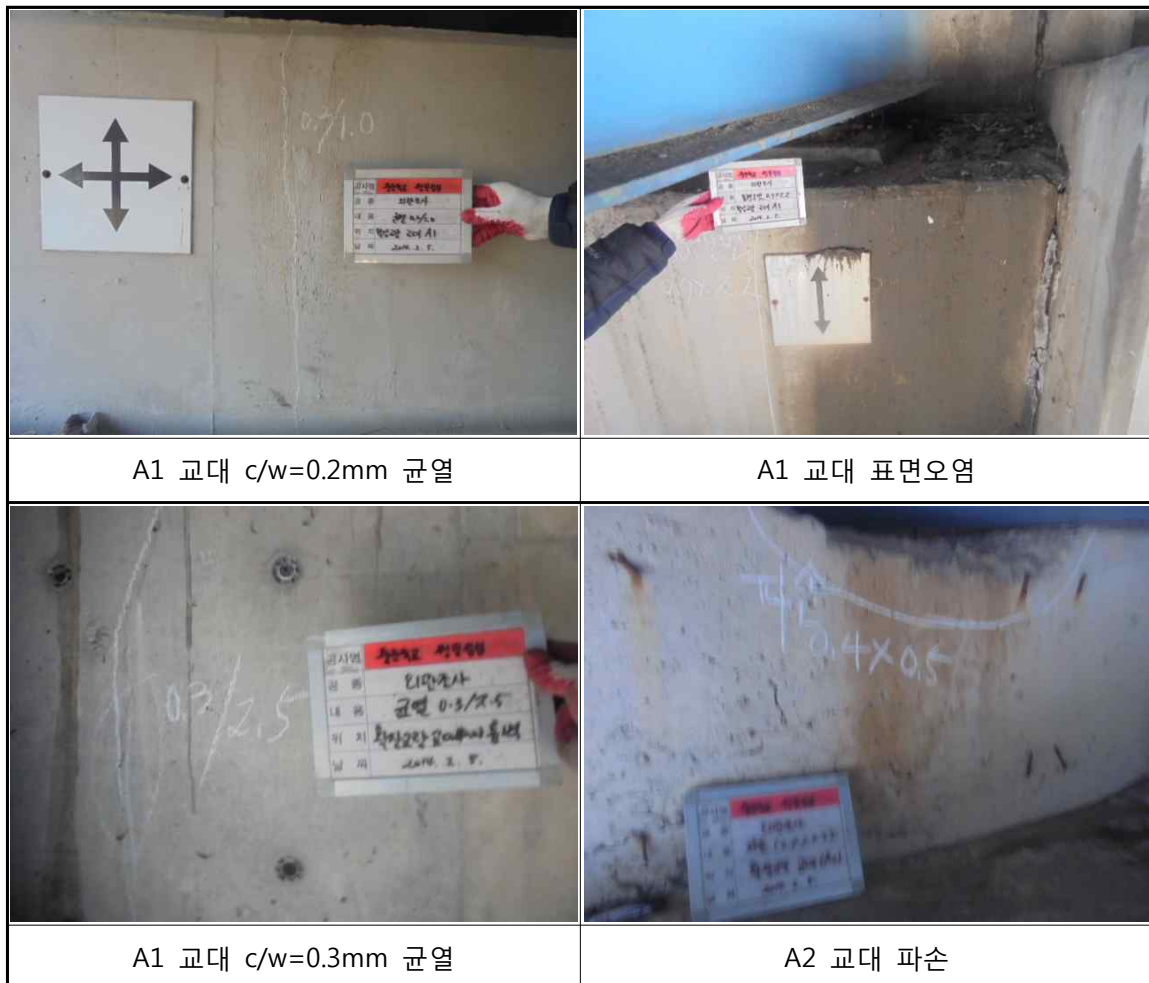
본 교량의 하부구조 교대는 역T형으로 시공되었으며, 교각은 T형으로 옥곡방면 3기 시공되어 있다. 하부구조는 주요결함은 없는 전반적으로 양호한 상태를 유지하고 있으나 교대 폭 0.3mm이상 균열, 폭 0.3mm미만 균열, 미장박리, 표면오염, 파손 등의 손상이 조사되었으며, 교각에서 폭 0.3mm미만 균열이 국부적으로 발생한 것으로 조사되었다. 일부 조사된 균열에 대한 표면처리, 단면복구 등의 균열보수를 통하여 균열의 진전을 방지해야 할 것으로 판단된다.
