# **중군육교(램프)**

## **외관조사 사진첩**

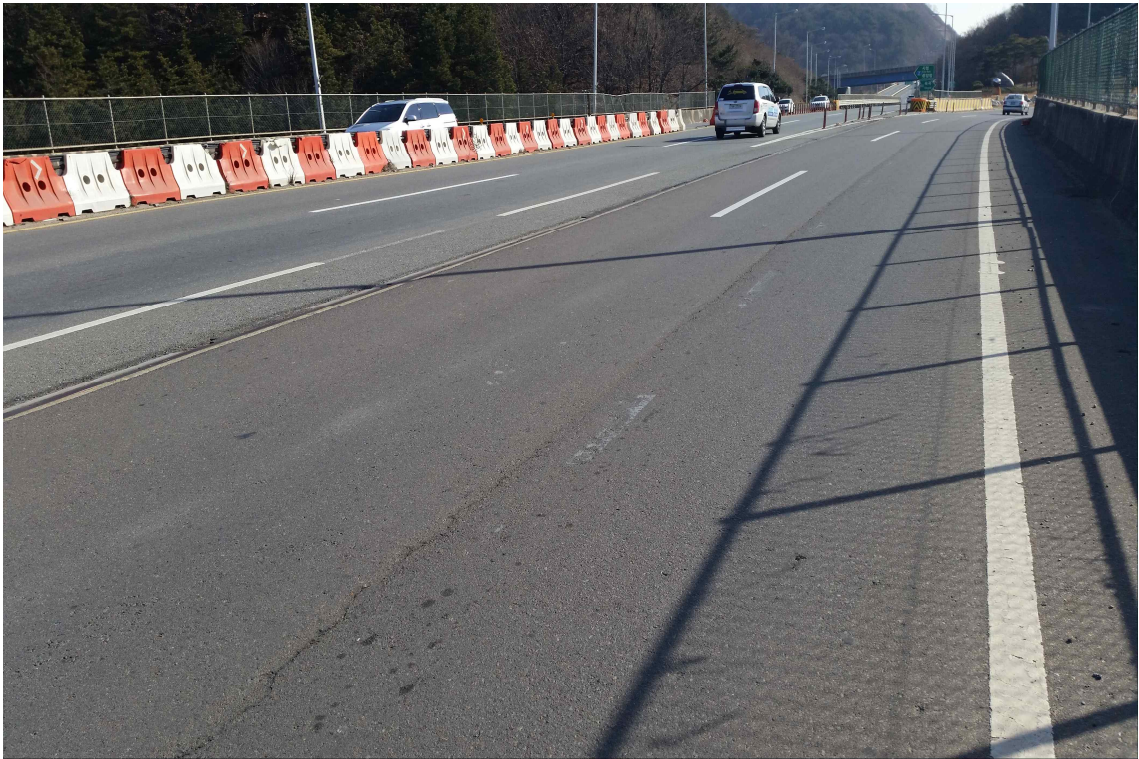
상 부 전 경

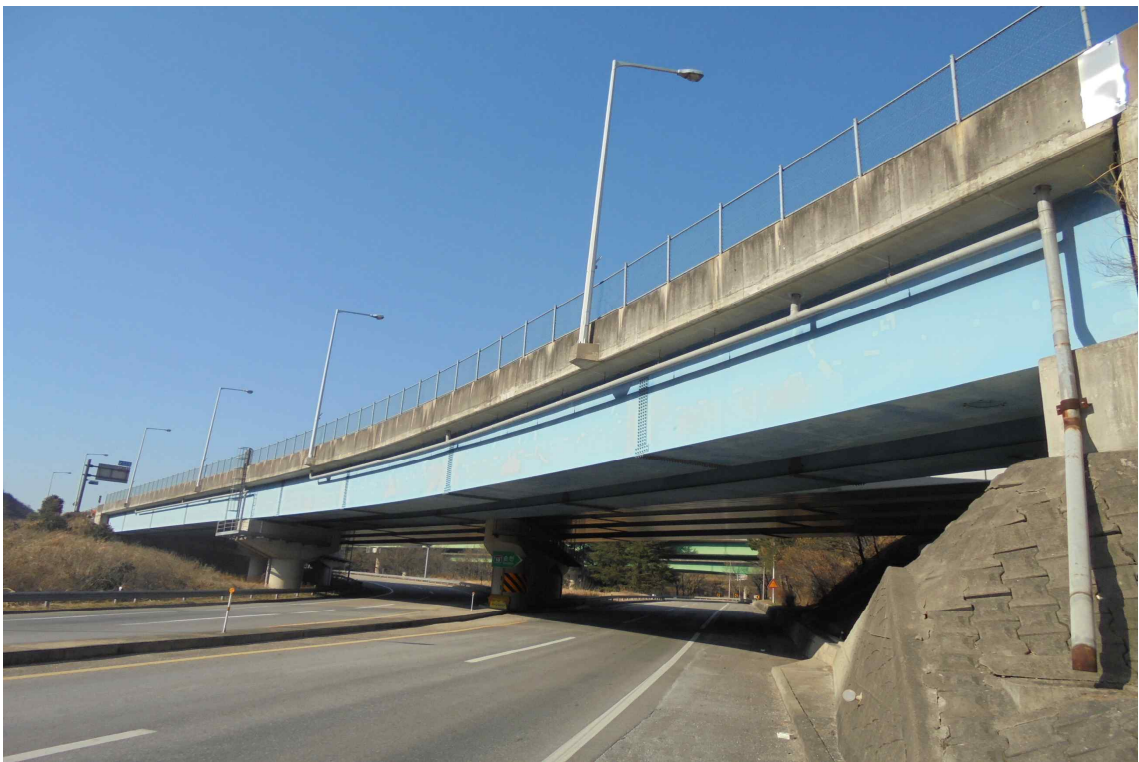
측 면 전 경

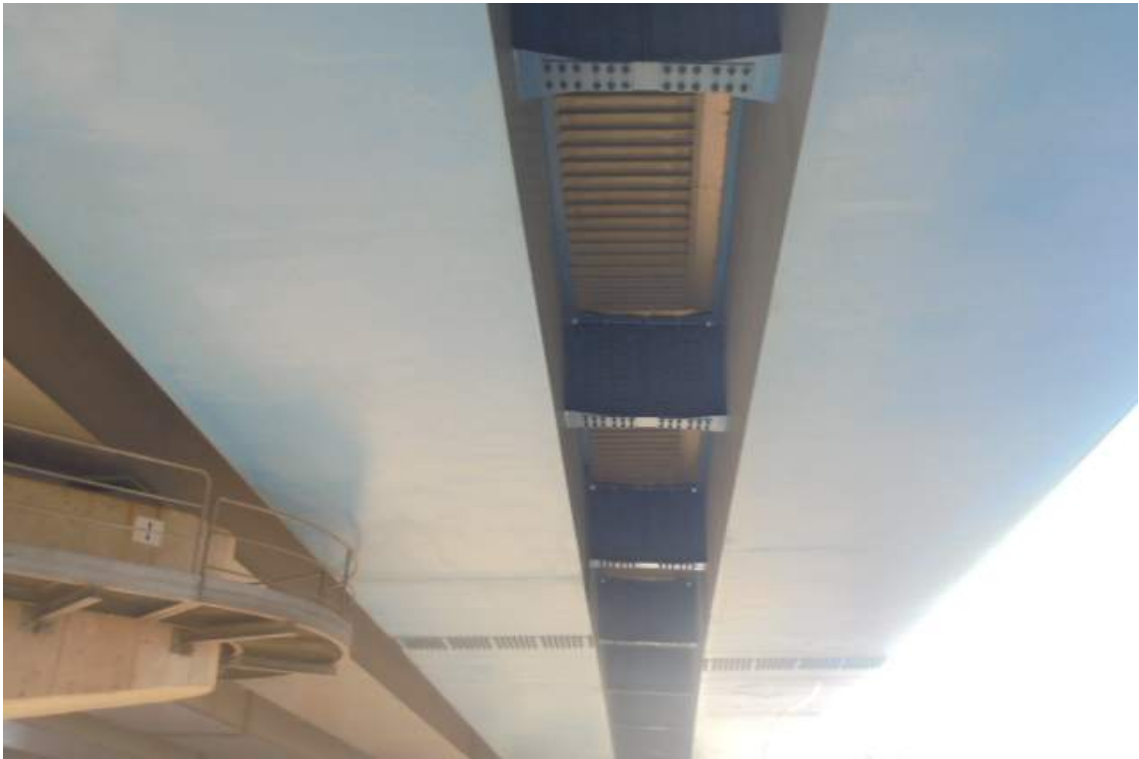
바닥판 하면

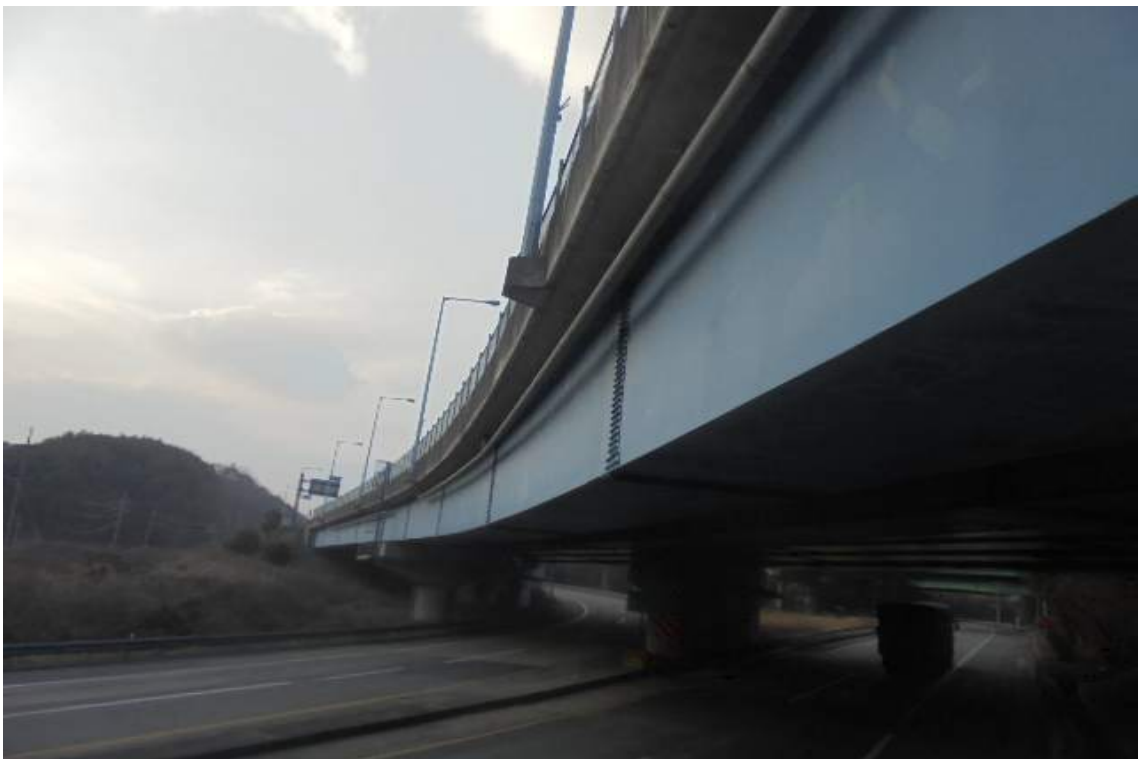
거더 외부

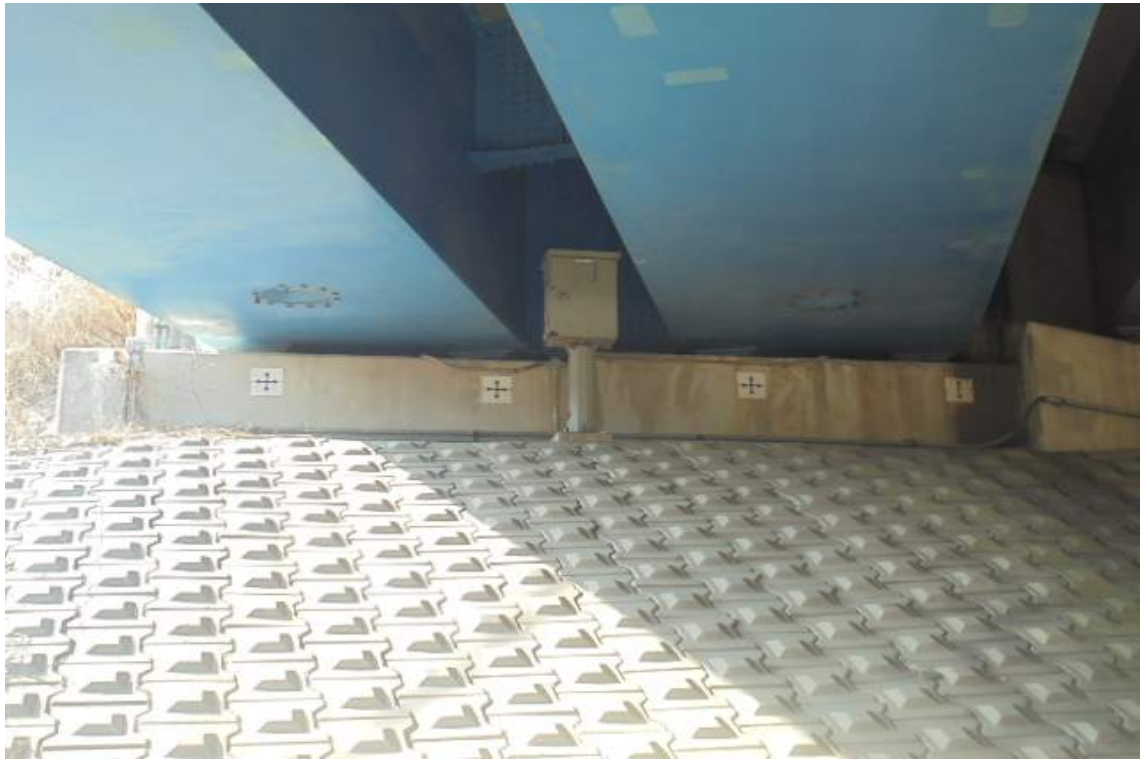
교 대

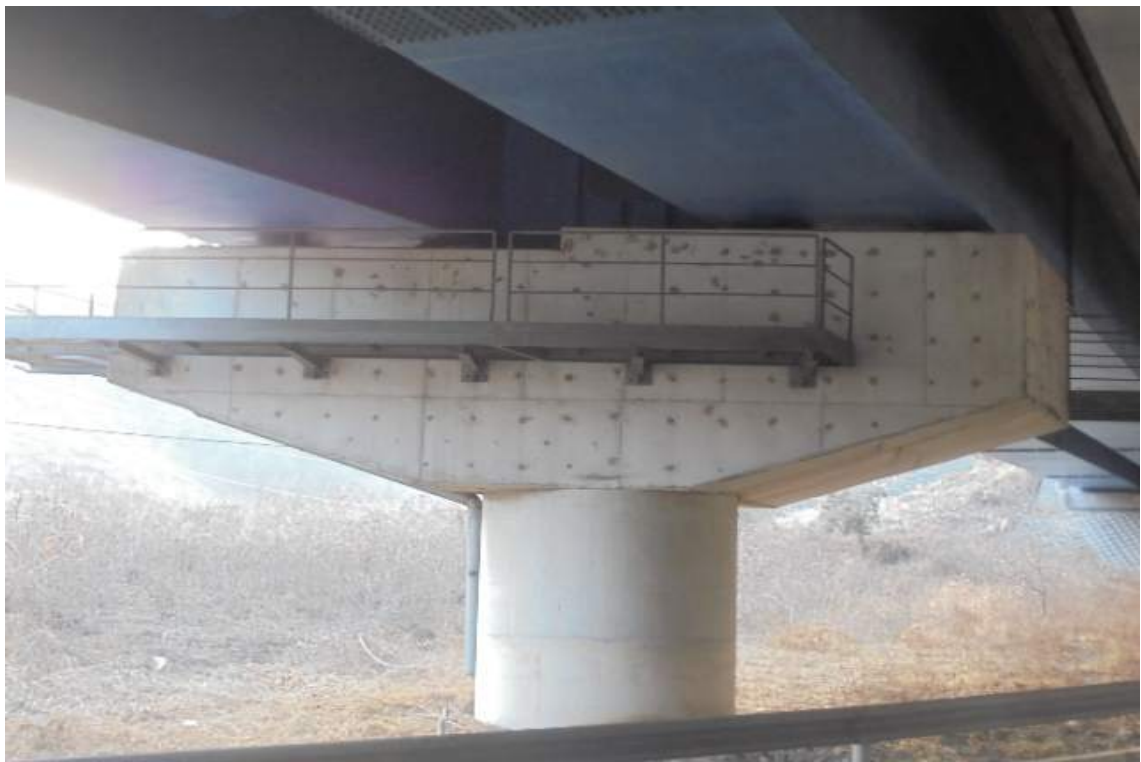
교 각

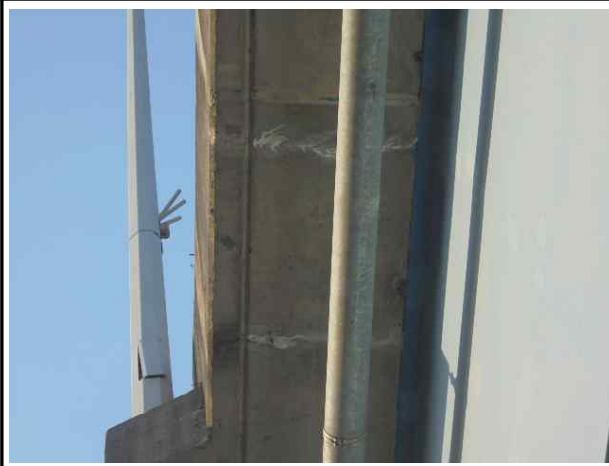
바닥판하면 S1 백태

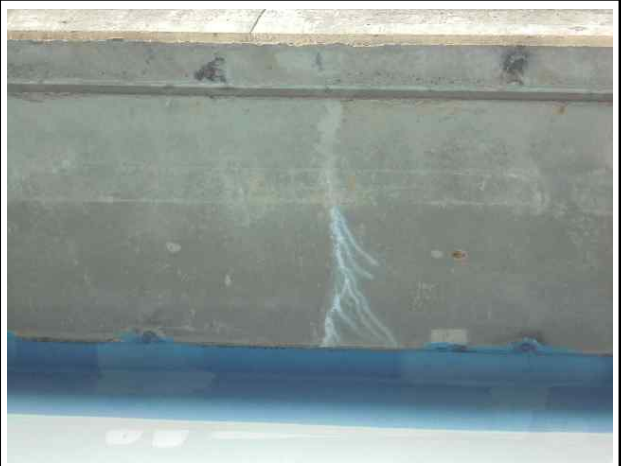
바닥판하면 S2 백태

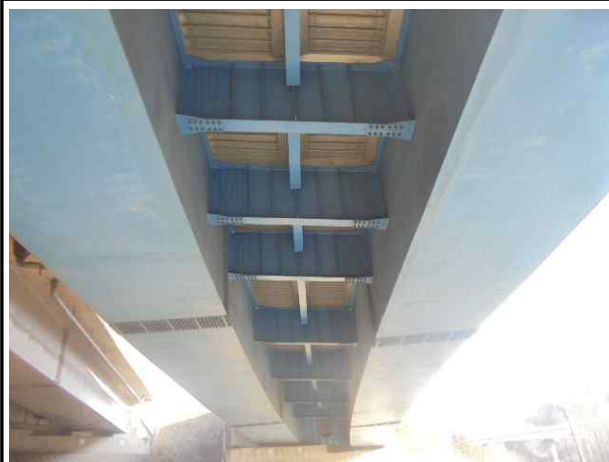
바닥판하면 상태양호

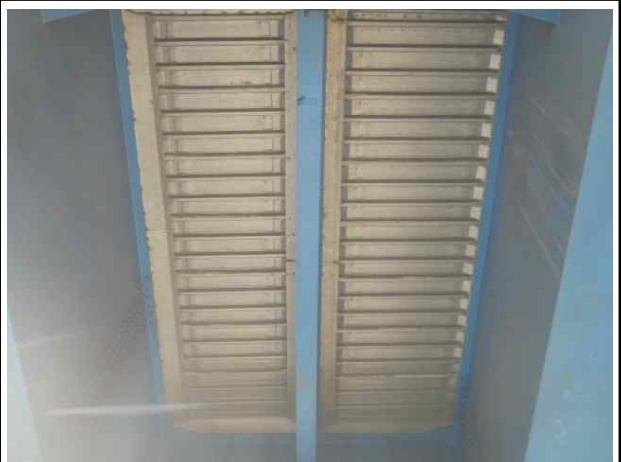
바닥판하면 데크플레이트 상태양호

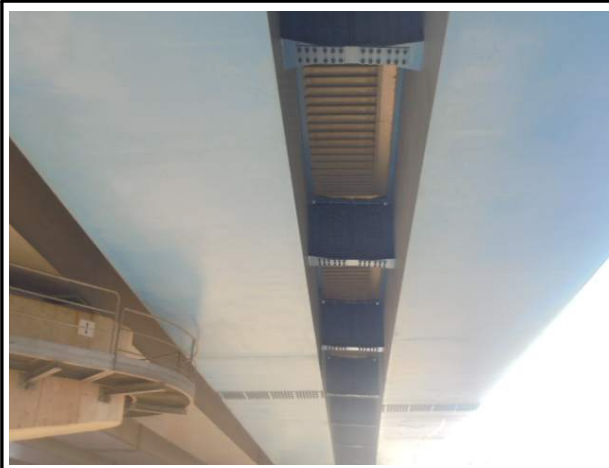
거더 외부 상태양호

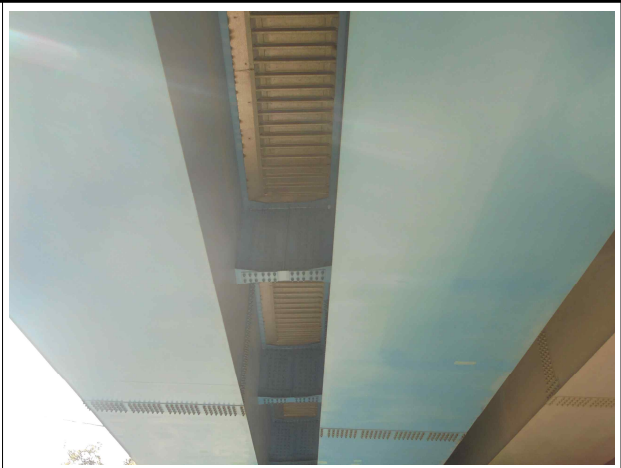
거더 외부 상태양호

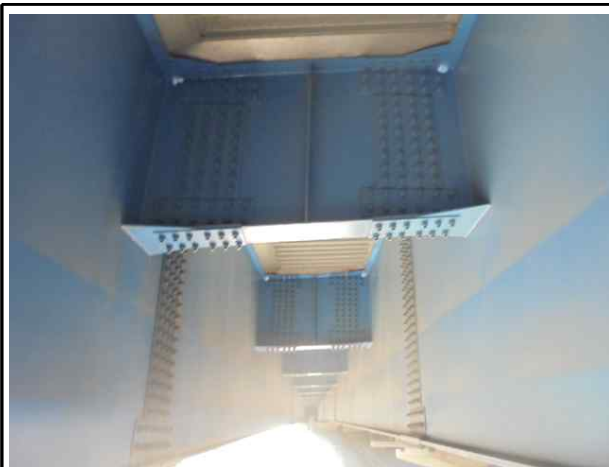
가로보 상태양호

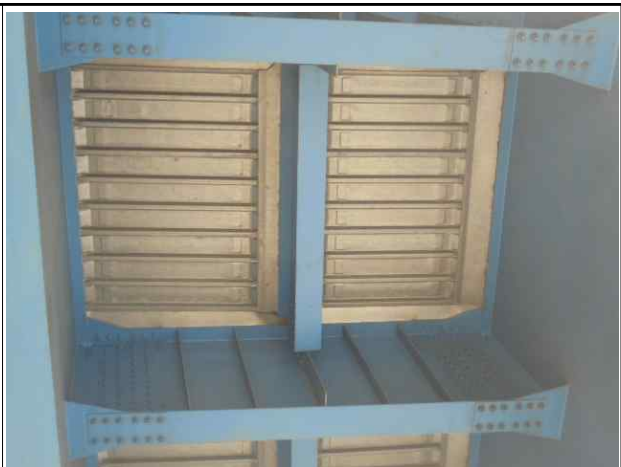
가로보 상태양호

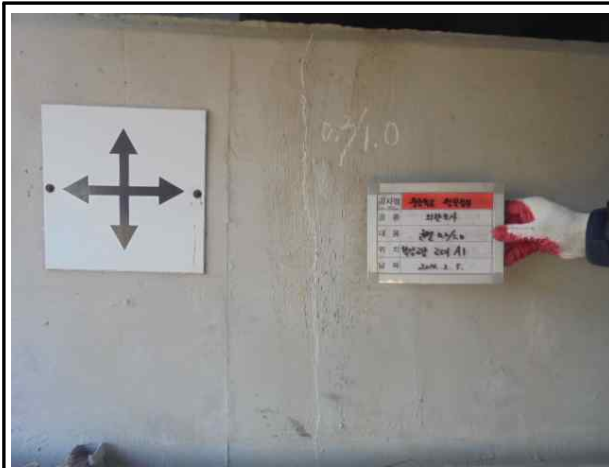
A1 교대  $c/w=0.2\text{mm}$  균열

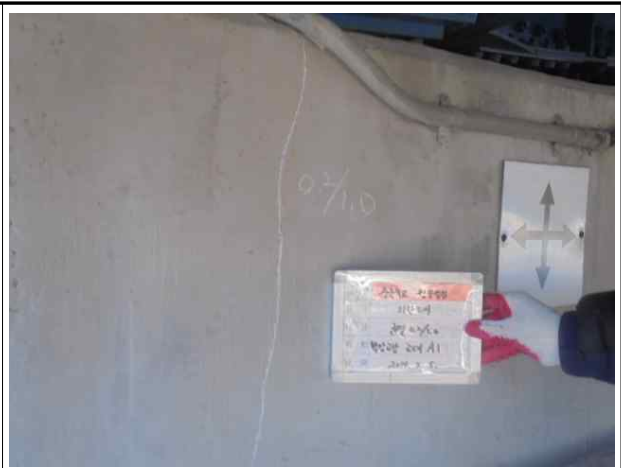
A1 교대  $c/w=0.2\text{mm}$  균열

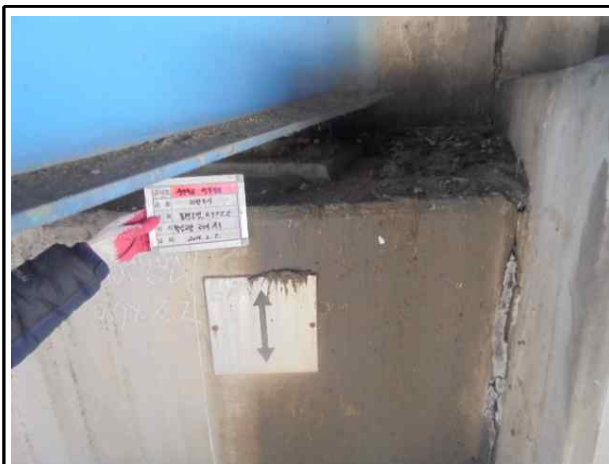
A1 교대 표면오염

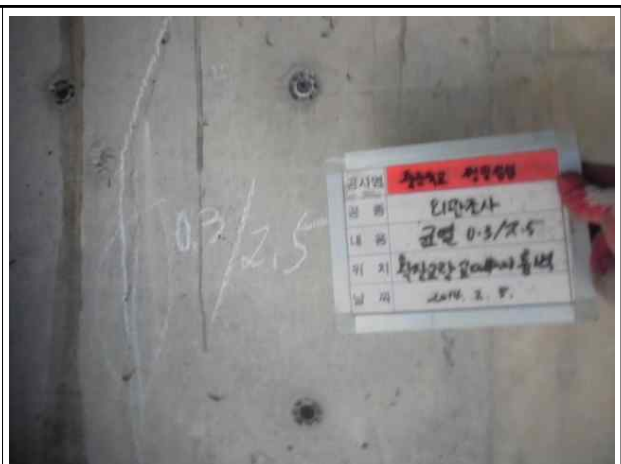
A2 교대  $c/w=0.3\text{mm}$  균열

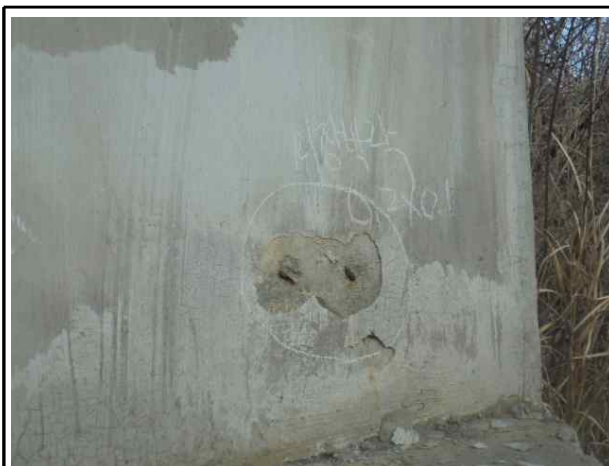
A2 교대 파손

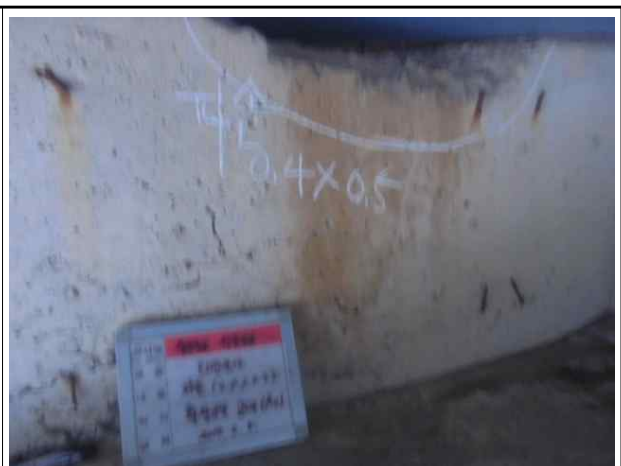
A2 교대 파손

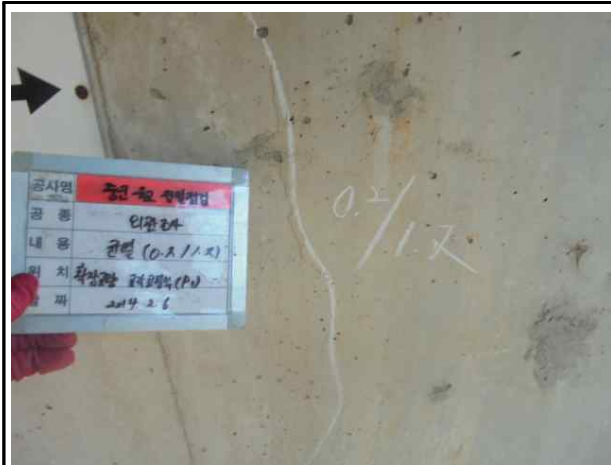
P1 교각 c/w=0.2mm 균열

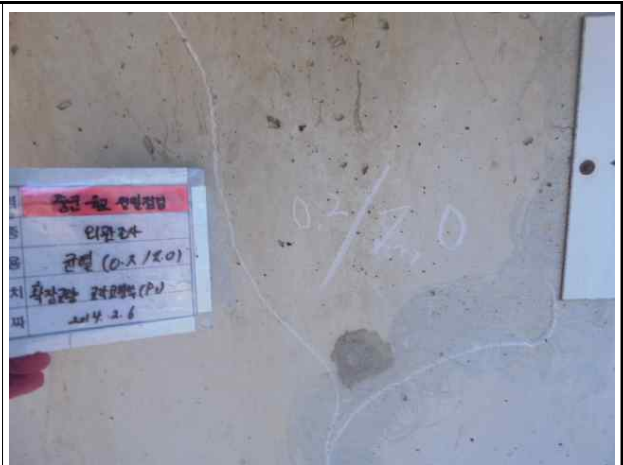
P1 교각 c/w=0.2mm 균열

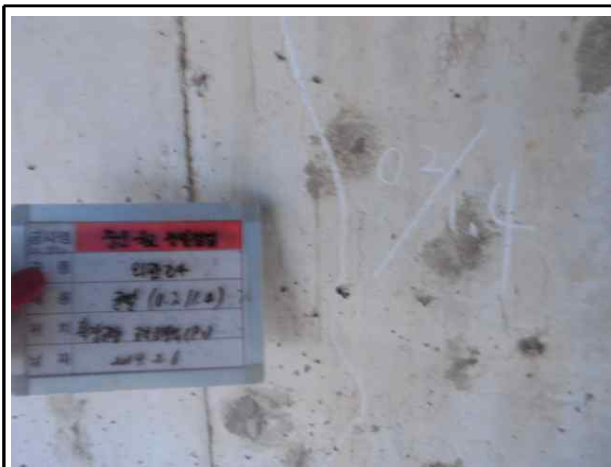
P1 교각 c/w=0.2mm 균열

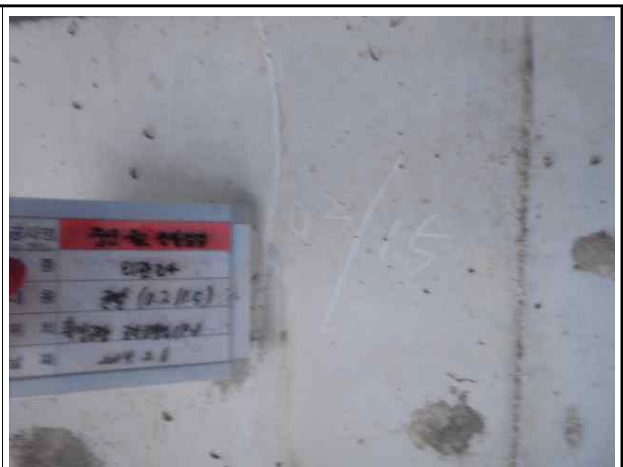
P1 교각 c/w=0.2mm 균열

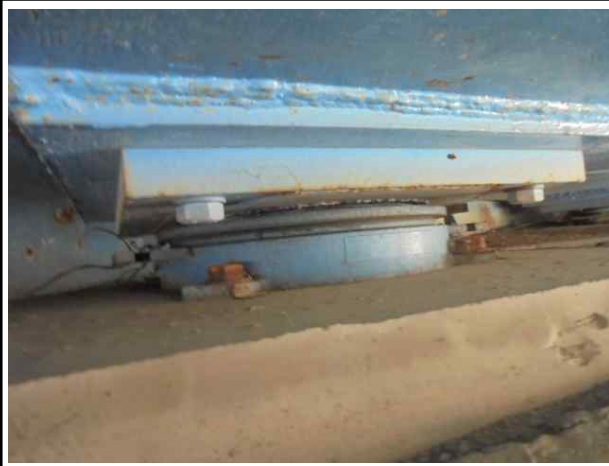
받침 볼트부식 (A1 Sh2)

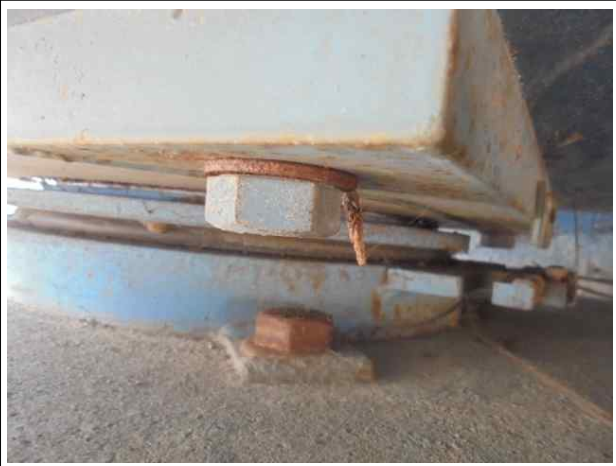
받침 볼트부식 (A1 Sh4)

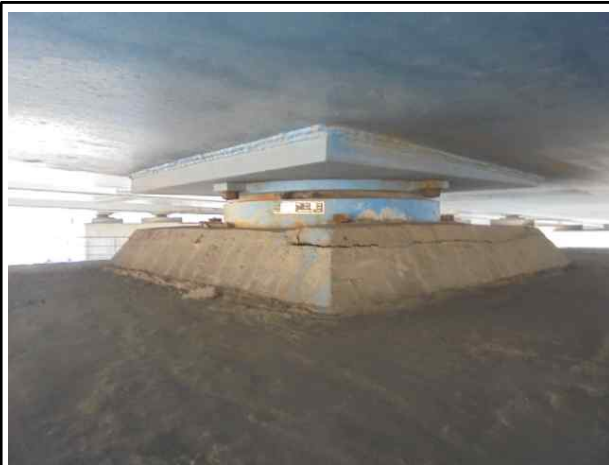
상태양호 (P1 Sh1)

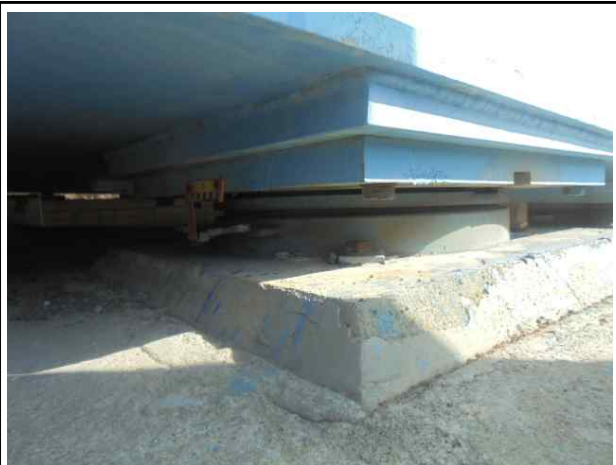
상태양호 (P1 Sh4)

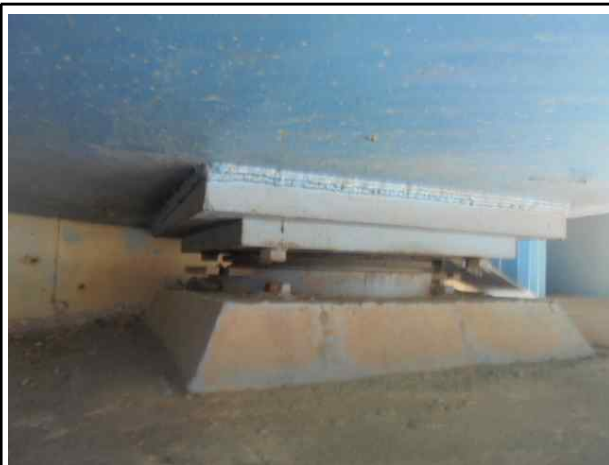
상태양호 (A2 Sh2)

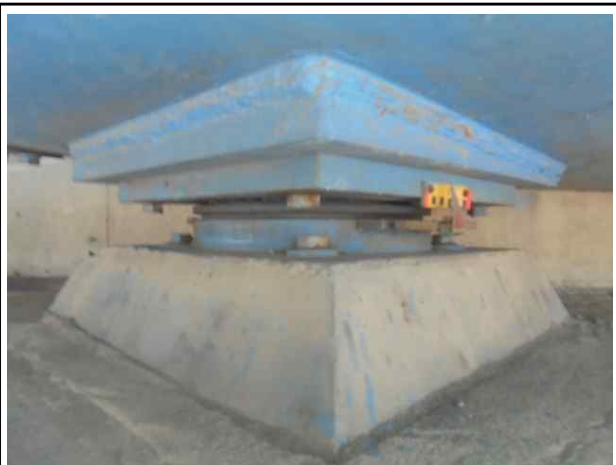
상태양호 (A2 Sh3)

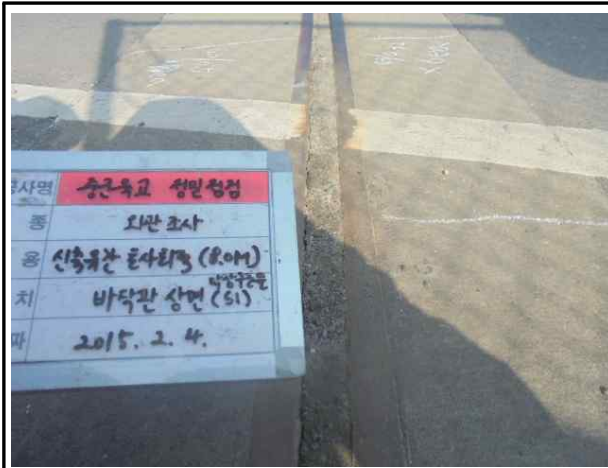
A1 Rail Joint 신축유간 토사퇴적

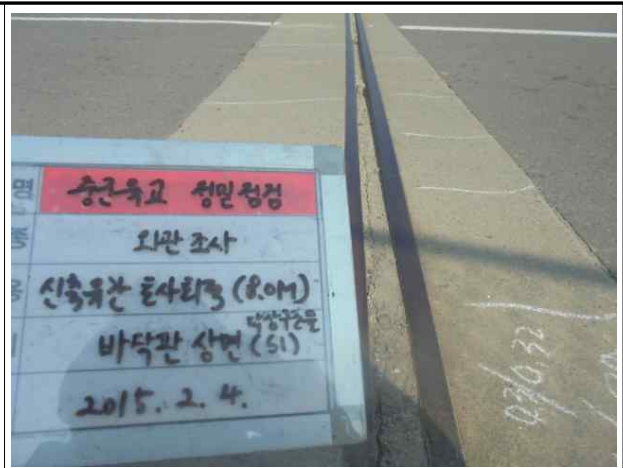
A1 Rail Joint 후타재 균열

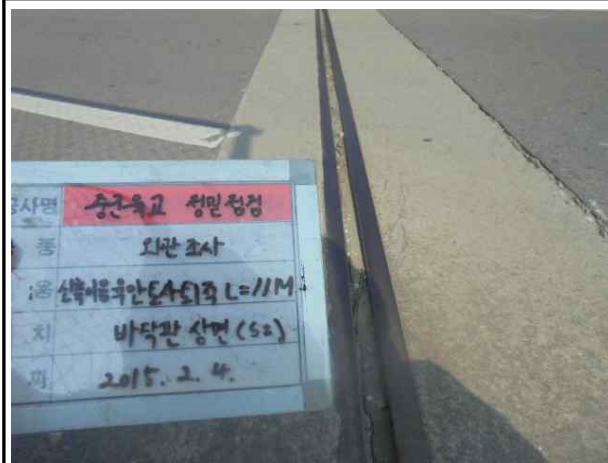
A2 Rail Joint 신축유간 토사퇴적

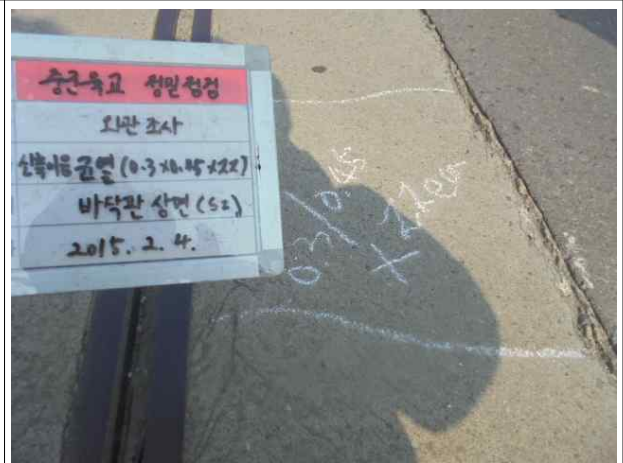
A2 Rail Joint 후타재 균열

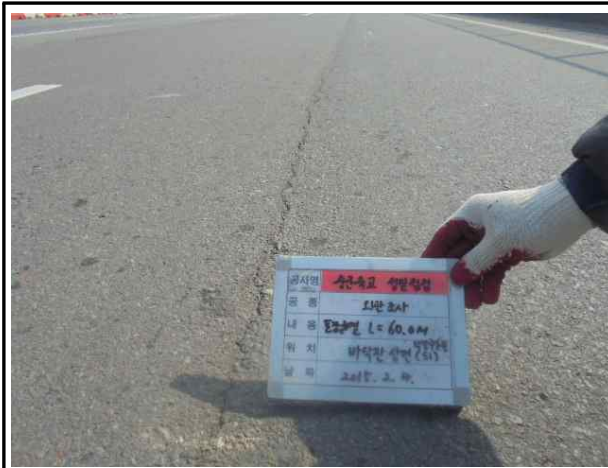
S1 교면포장 균열

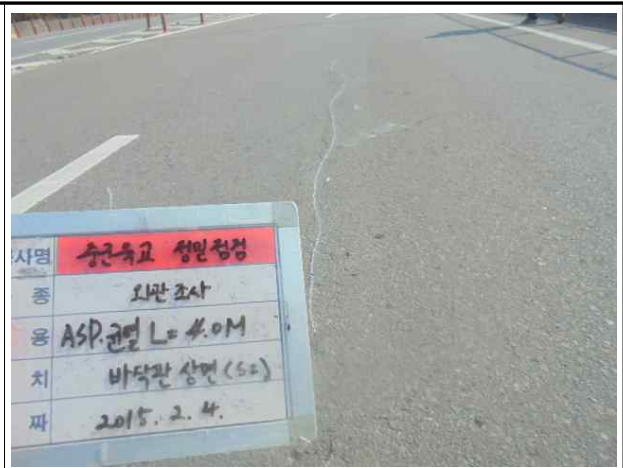
S2 교면포장 균열

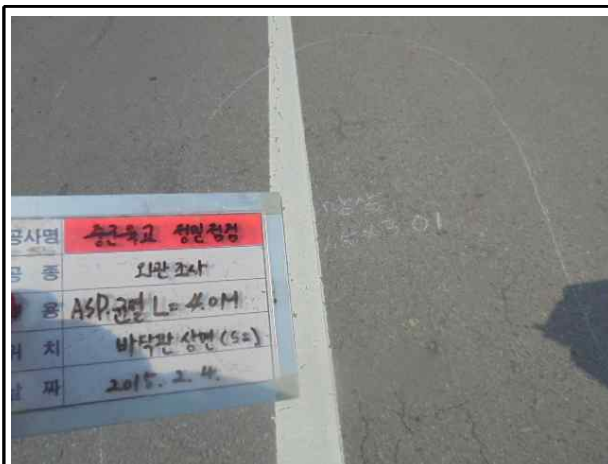
S2 교면포장 망상균열

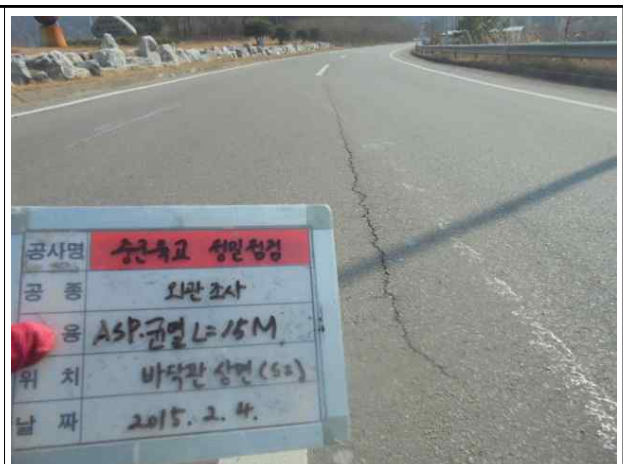
접속도로 A2 교면포장 균열

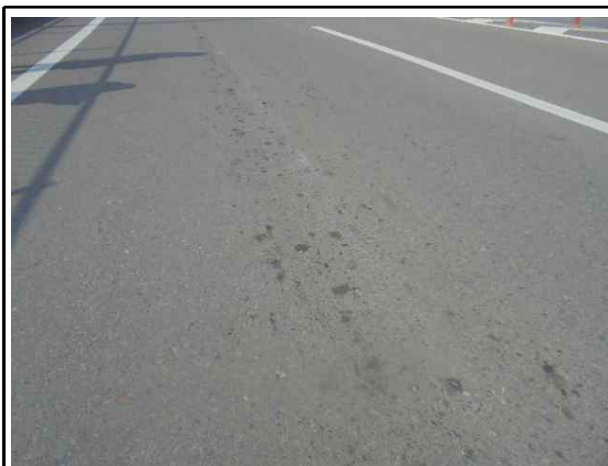
교면포장 마모

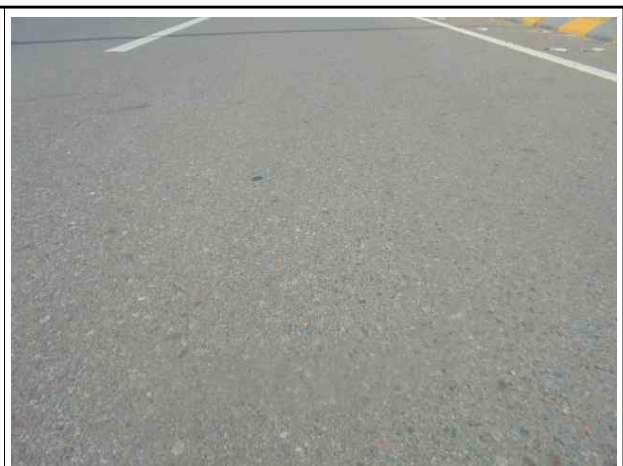
교면포장 마모

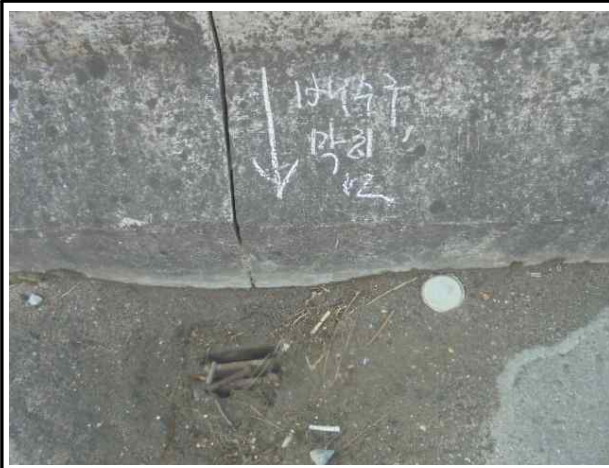
배수구 막힘

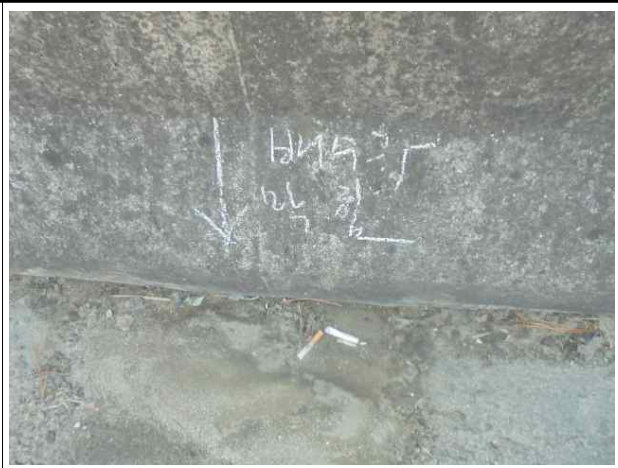
배수구 막힘

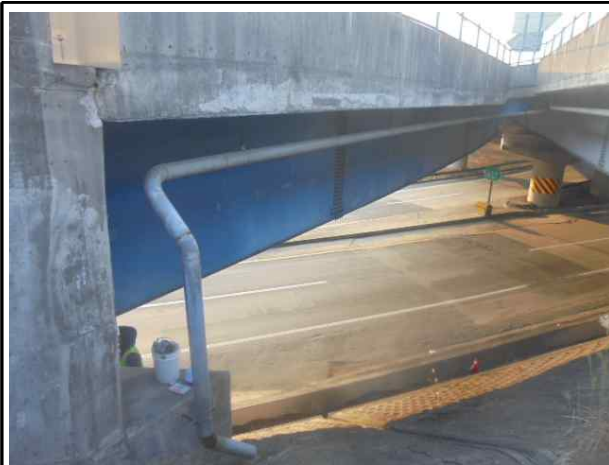
유도배수관 상태양호

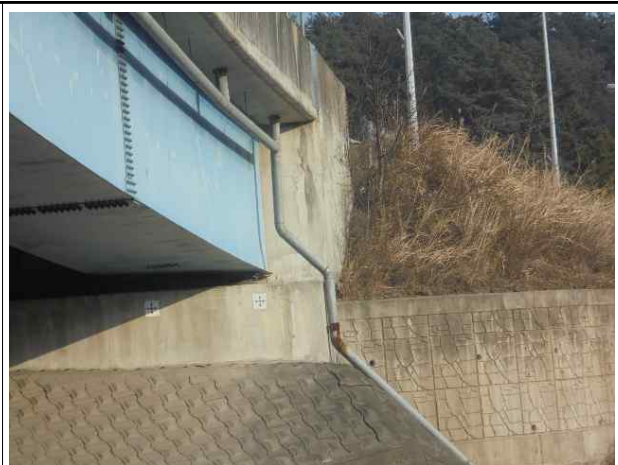
유도배수관 상태양호

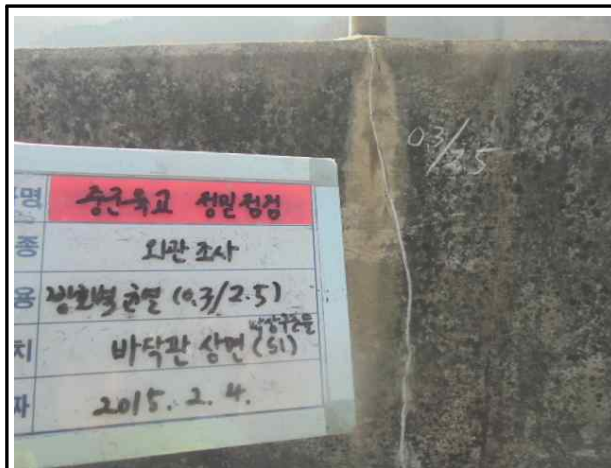
방호벽 S1 c/w=0.3mm이상 균열

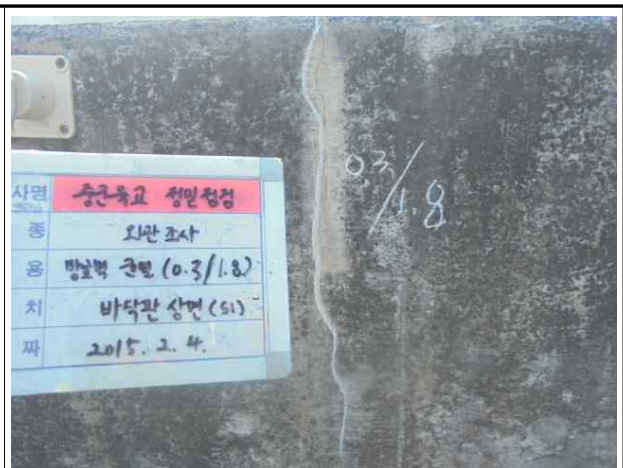
방호벽 S1 c/w=0.3mm이상 균열

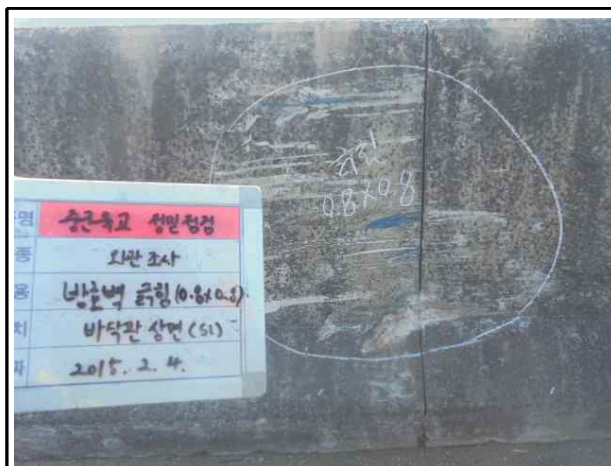
방호벽 S1 균힘

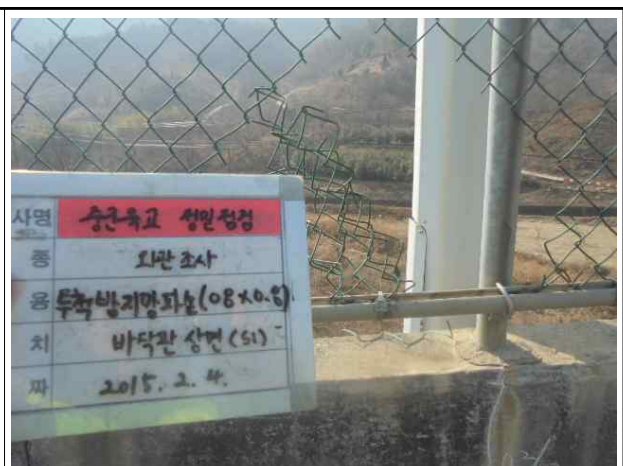
방호벽 S1 투척방지망 파손

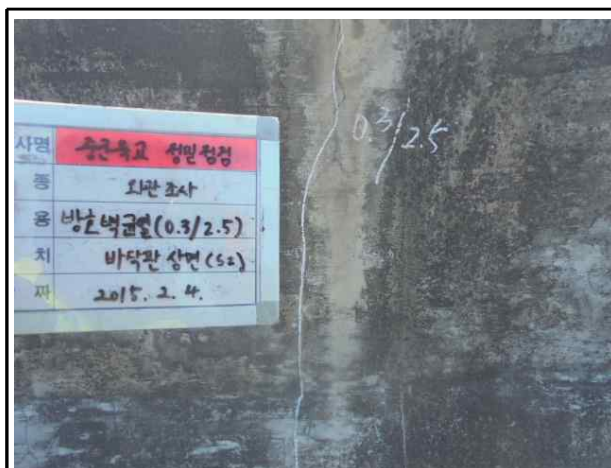
방호벽 S2 c/w=0.3mm이상 균열

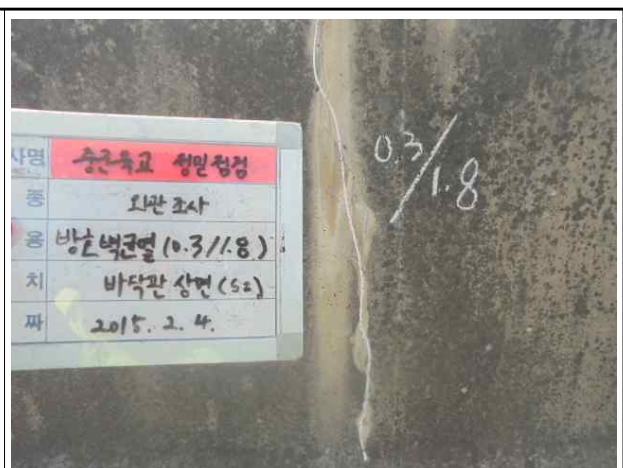
방호벽 S2 c/w=0.3mm이상 균열

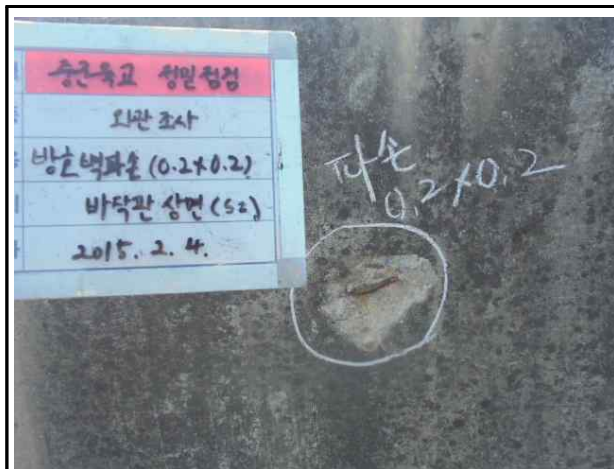
방호벽 S2 파손

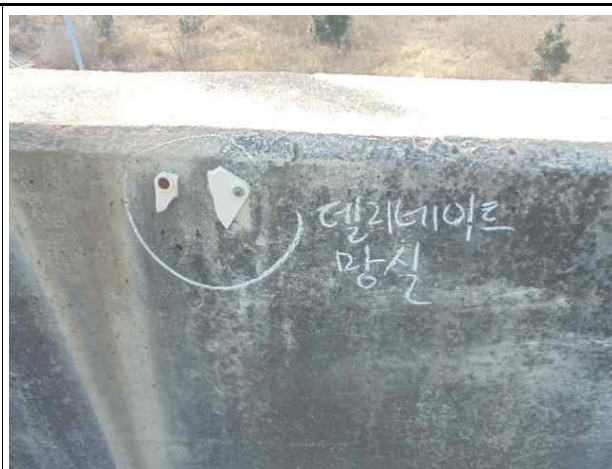
방호벽 S2 델리네이트 망실

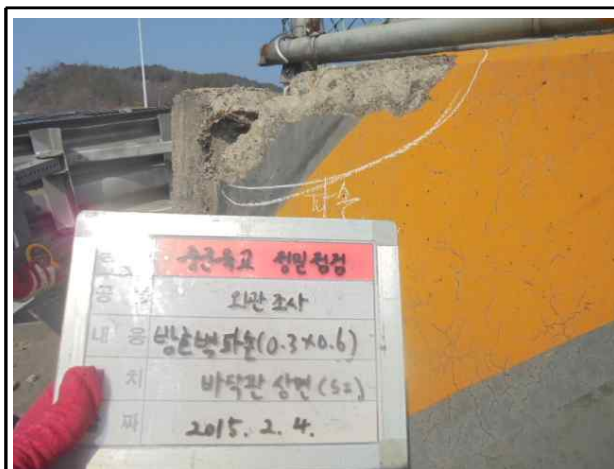
방호벽 S2 파손

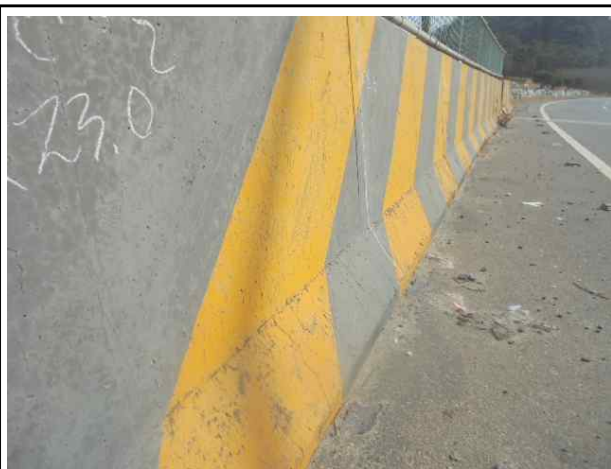
방호벽 S2 망상균열
