**중군육교**

**외관조사 사진첩**

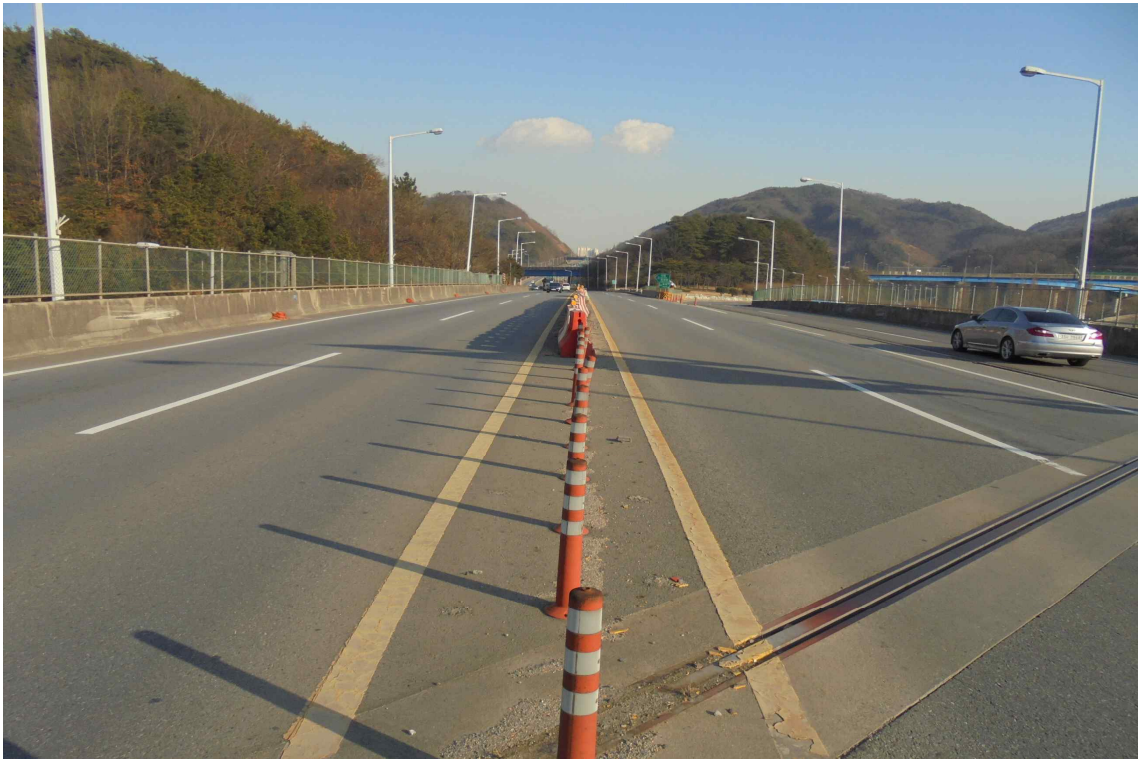
상 부 전 경

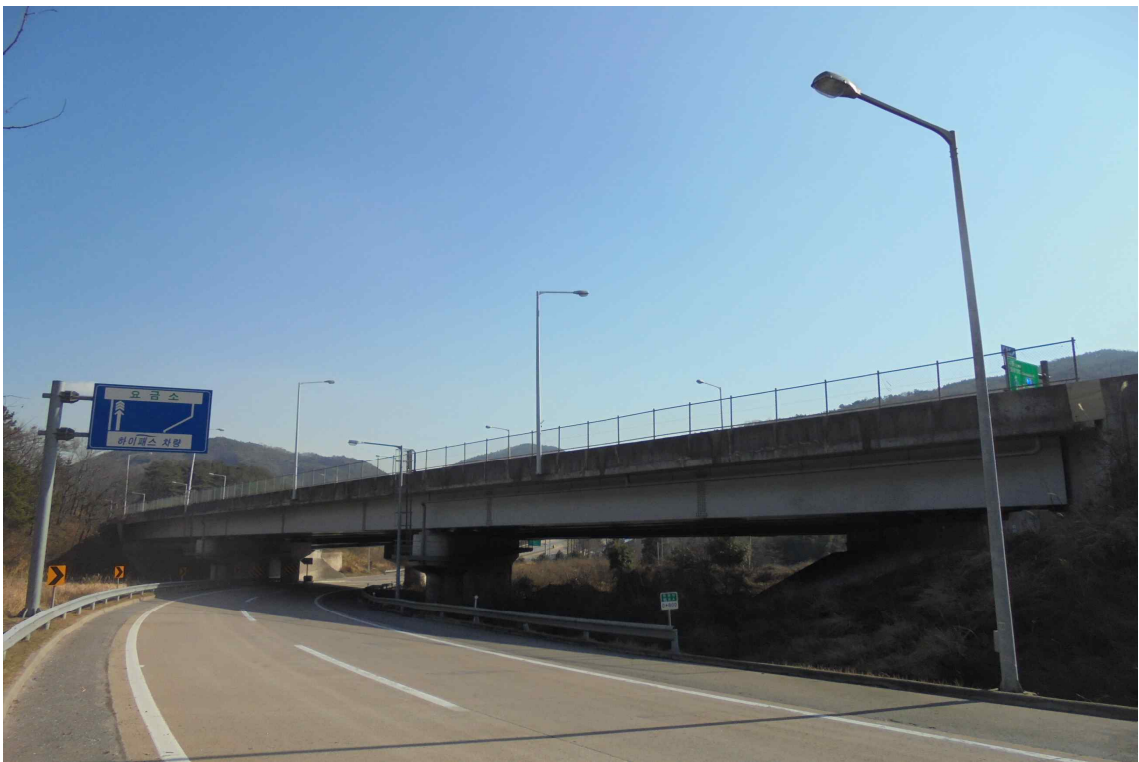
측 면 전 경

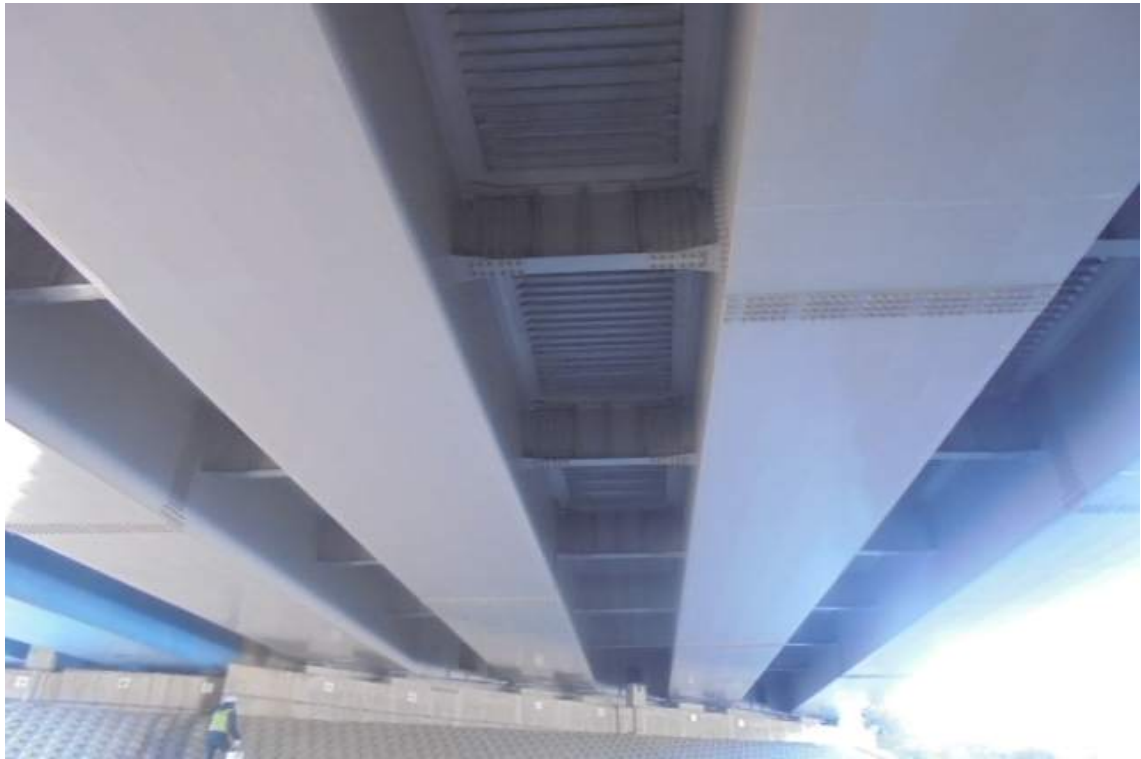
바닥판 하면 및 거더

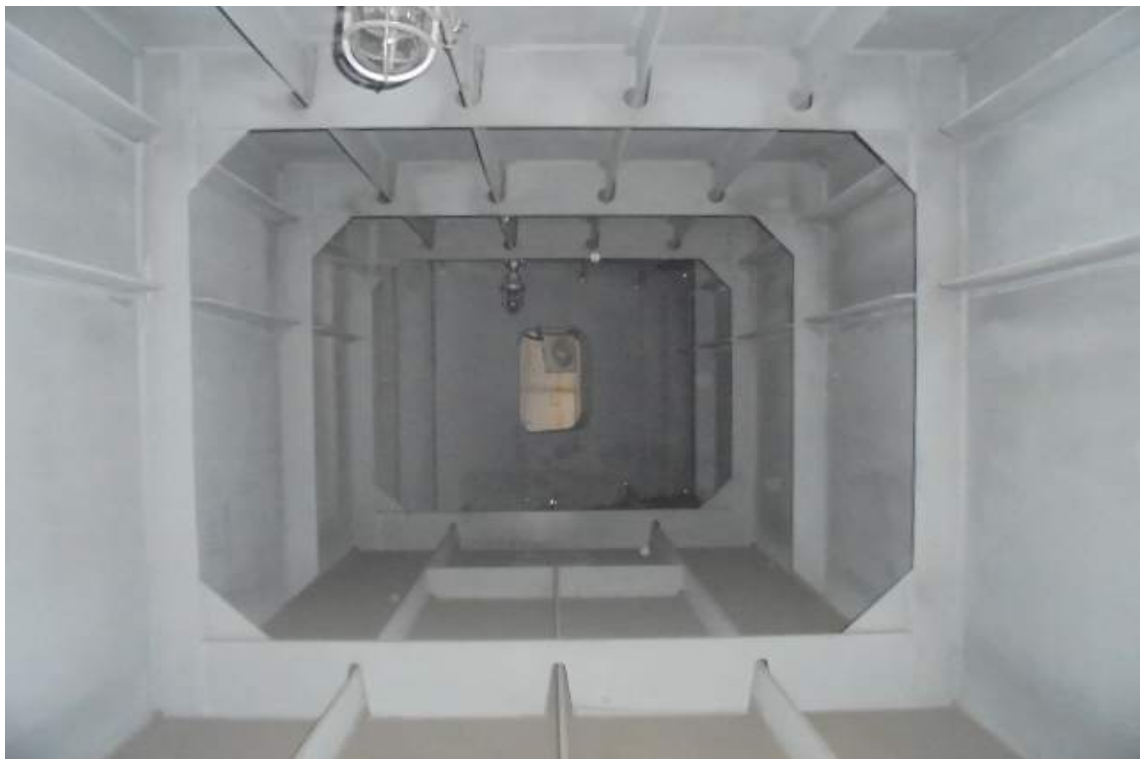
거더 내부

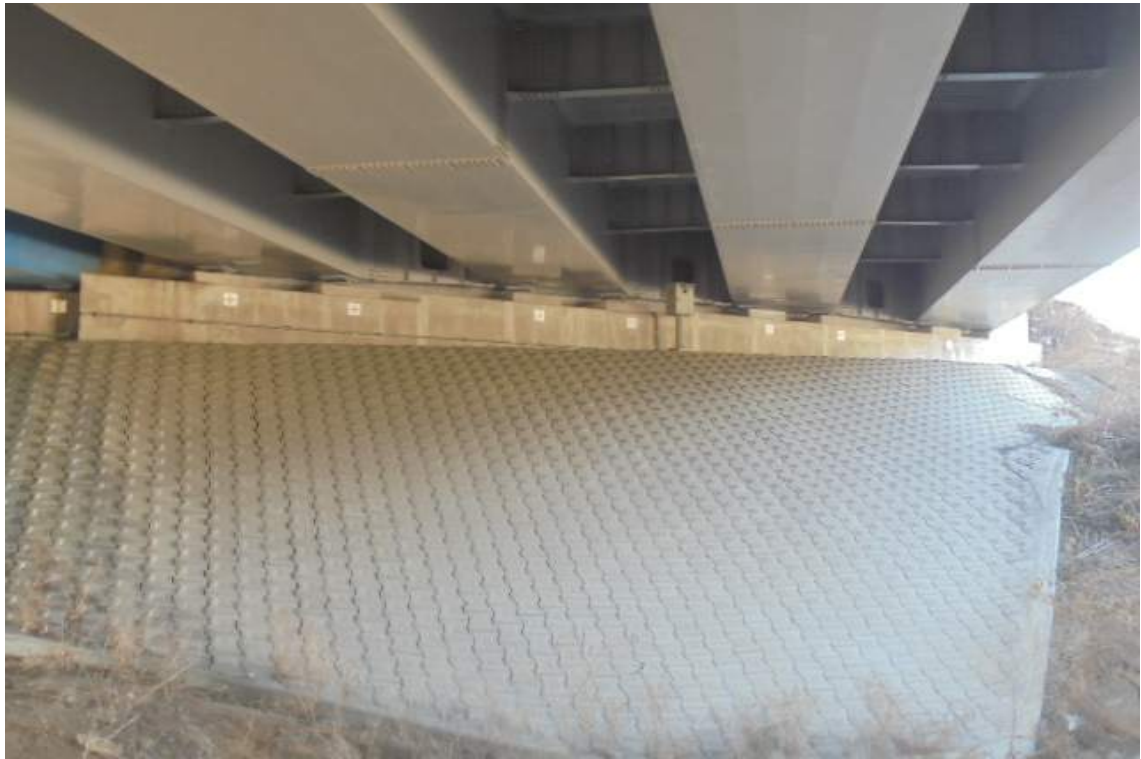
교 대

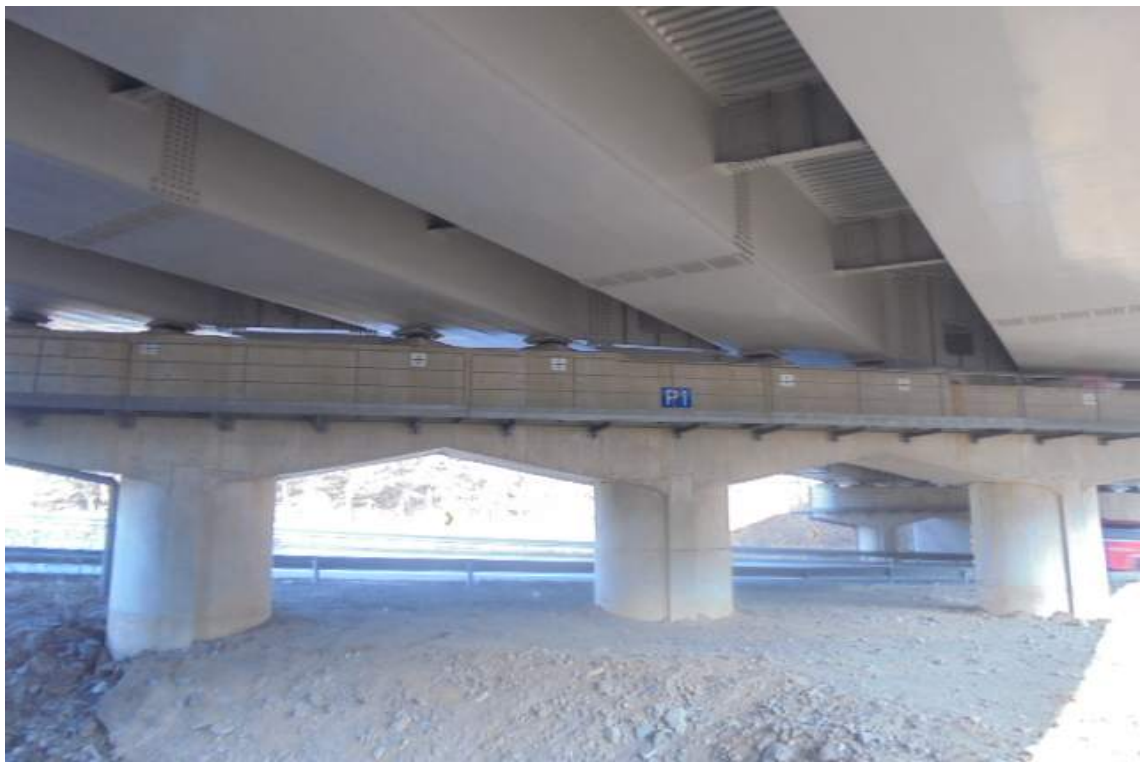
교 각

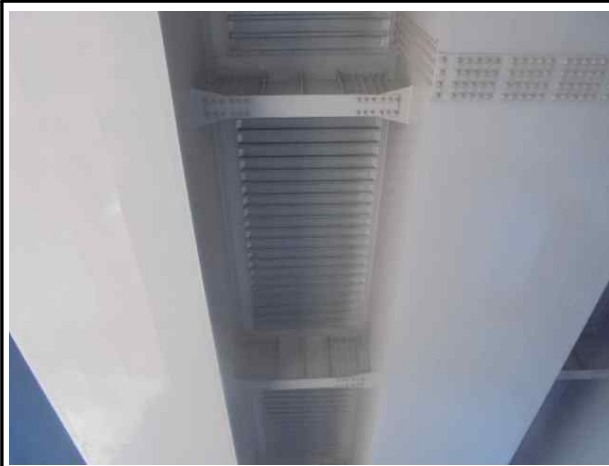
데크플레이트 상태양호

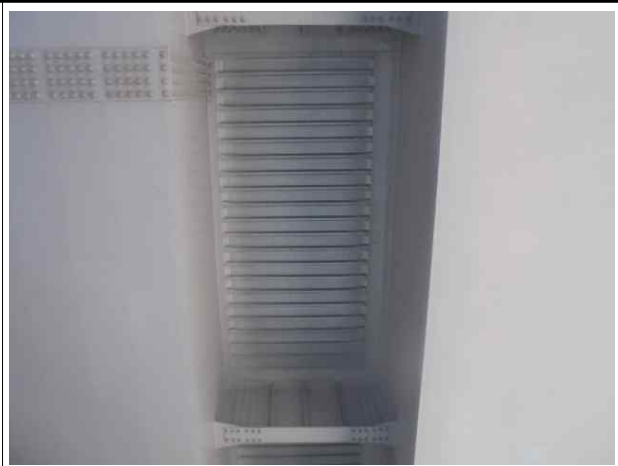
데크플레이트 상태양호

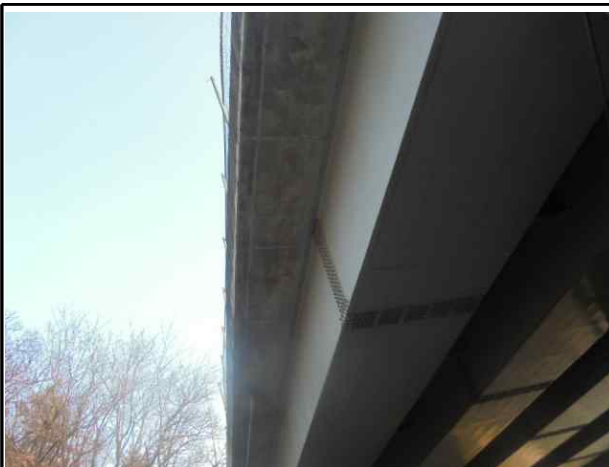
캔틸레버부 상태양호

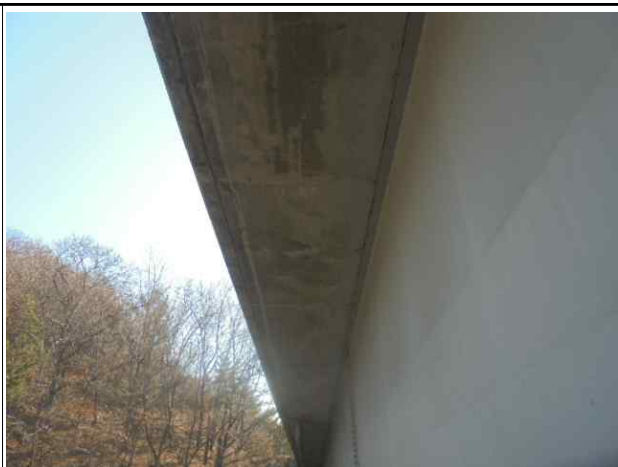
캔틸레버부 상태양호

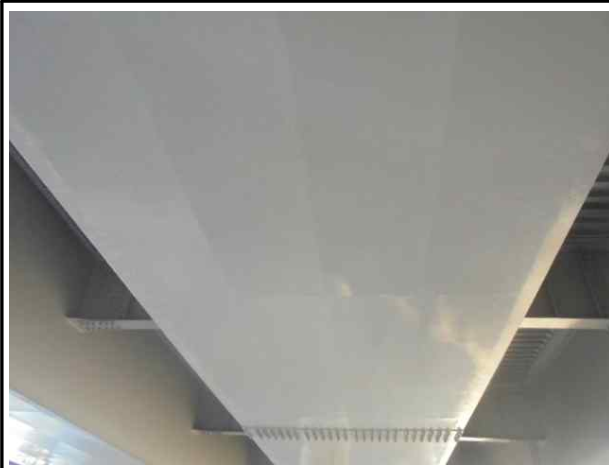
거더 외부 상태양호

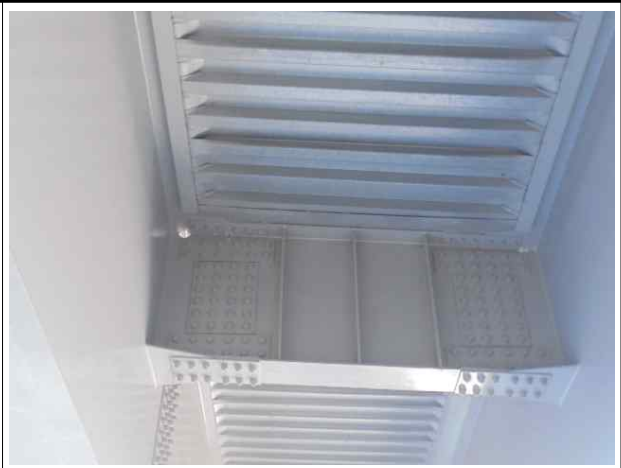
가로보 상태양호

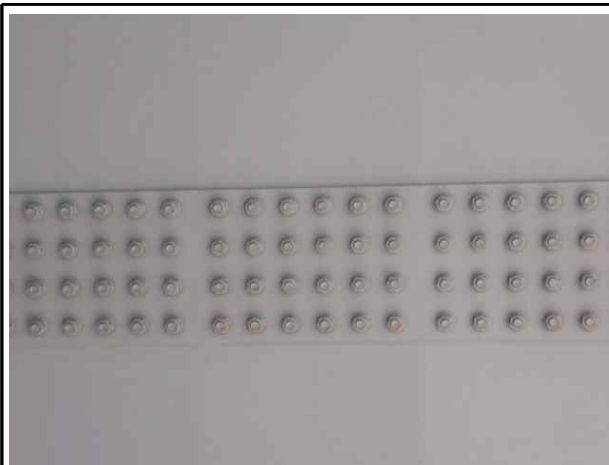
거더 볼트체결 상태양호

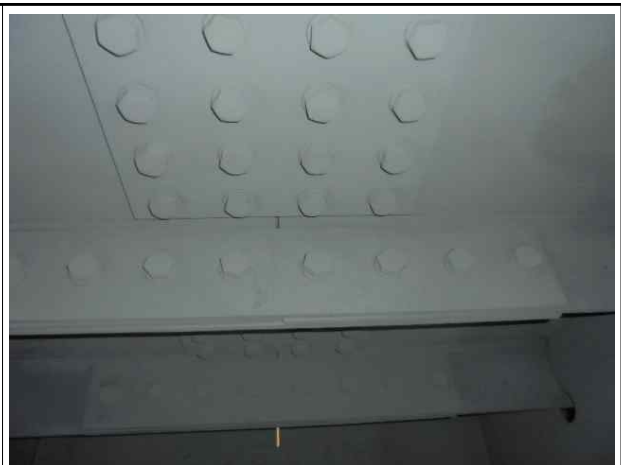
거더 내부 볼트 상태양호

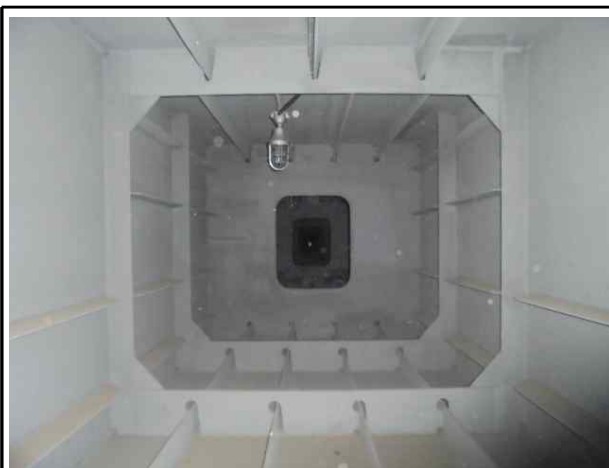
거더 내부 상태양호

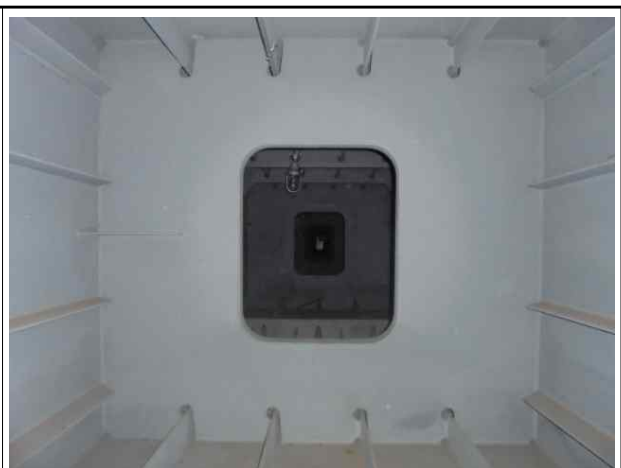
거더 내부 상태양호

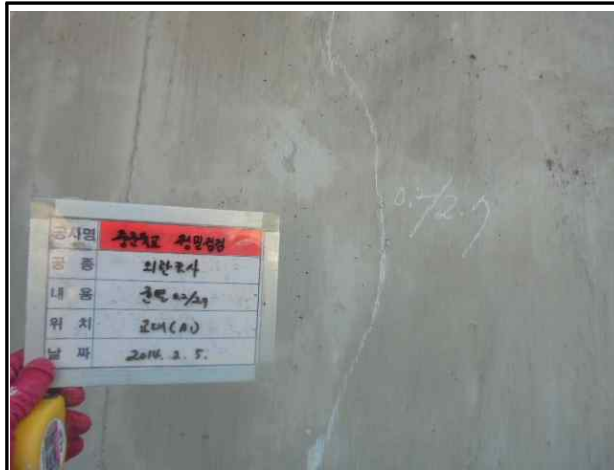
A1 교대 흥벽  $c/w=0.2\text{mm}$  균열

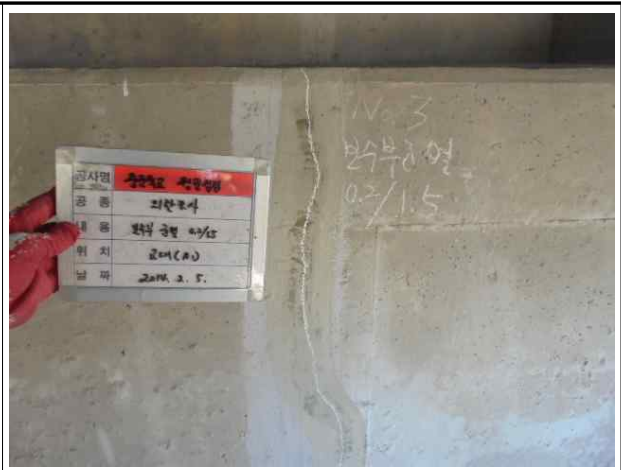
A1 교대 보수부 재균열( $c/w=0.2\text{mm}$ )

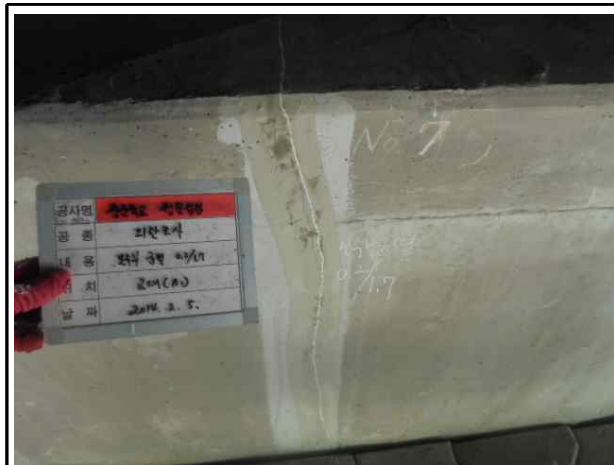
A1 교대 보수부 재균열( $c/w=0.2\text{mm}$ )

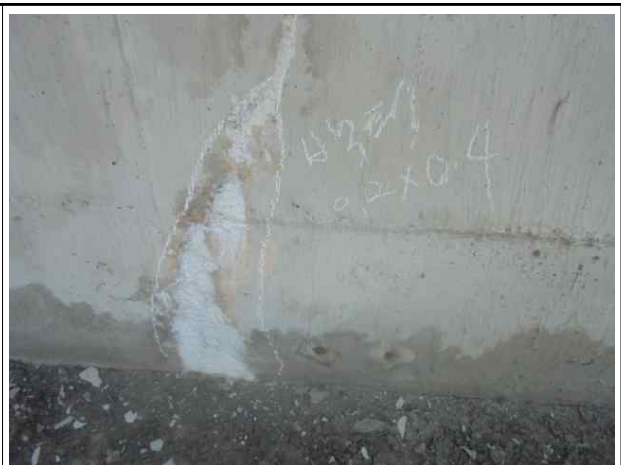
A1 교대 백태

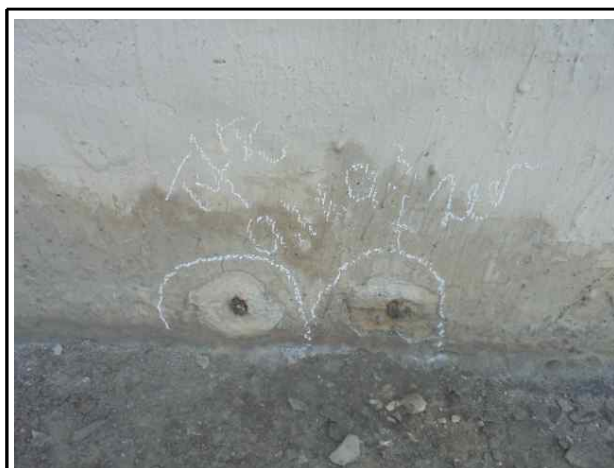
A1 교대 파손

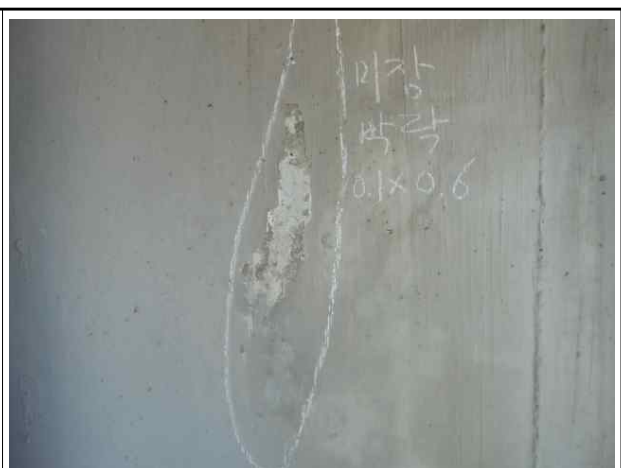
A1 교대 미장박리

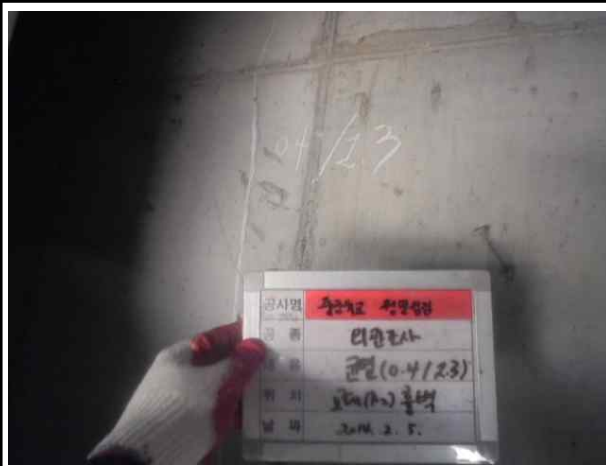
A2 교대 홍벽 c/w=0.4mm 균열

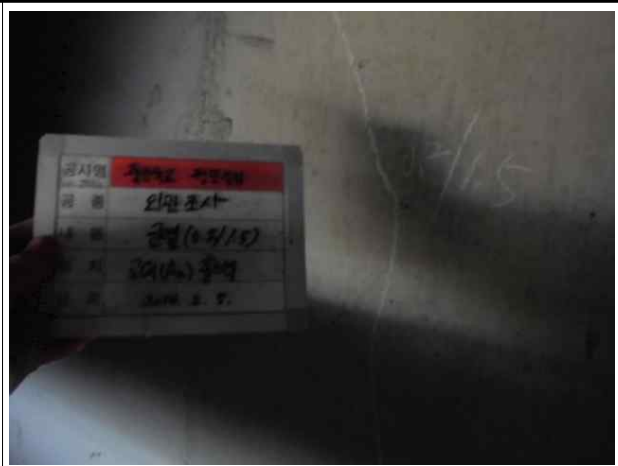
A2 교대 홍벽 c/w=0.2mm 균열

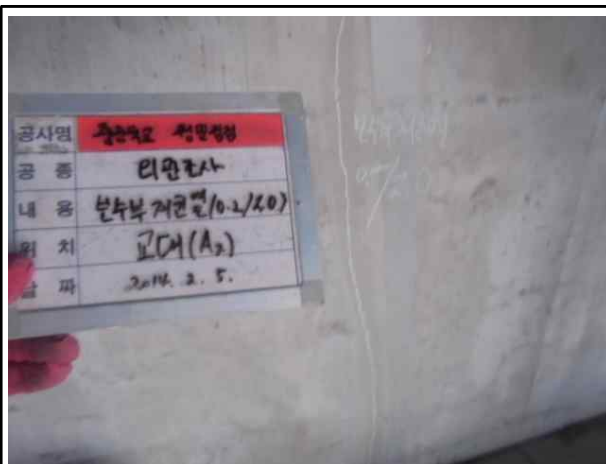
A2 교대 보수부 재균열(c/w=0.2mm)

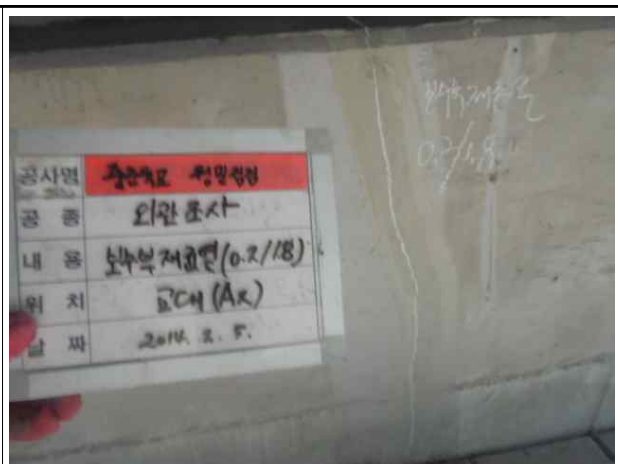
A2 교대 보수부 재균열(c/w=0.2mm)

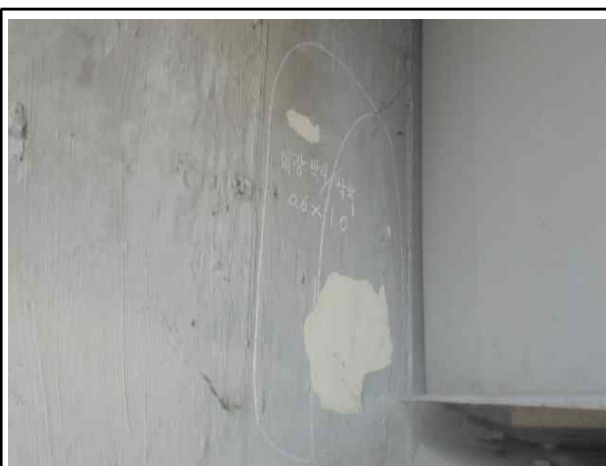
A2 교대 미장박리

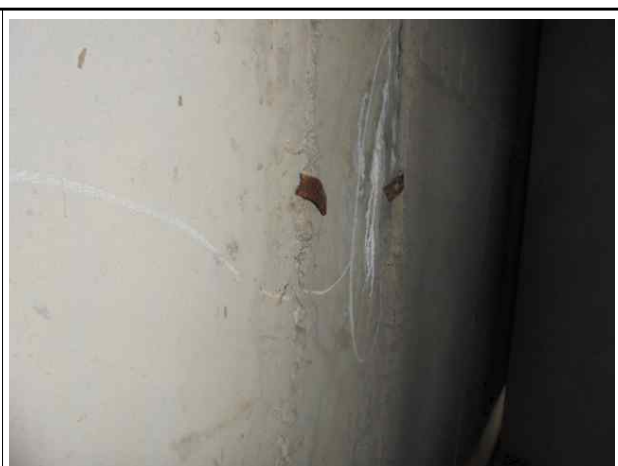
A2 교대 백태

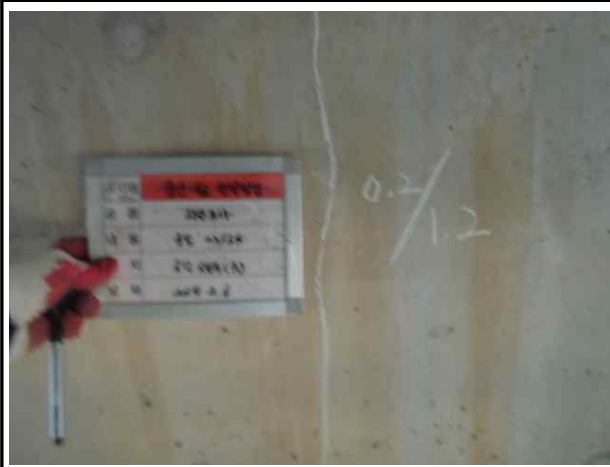
P1 코핑부 c/w=0.2mm 균열

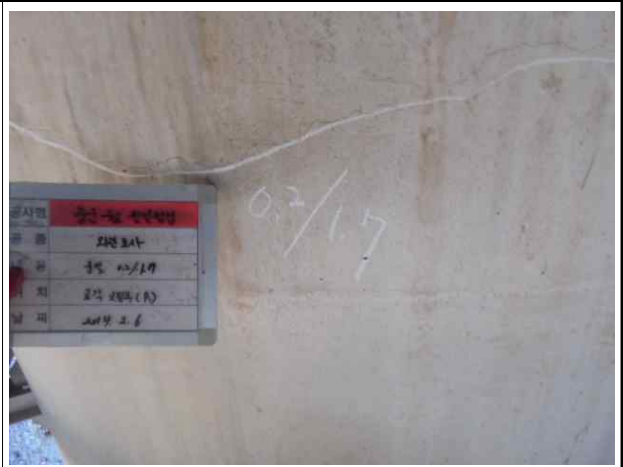
P1 코핑부 c/w=0.2mm 균열

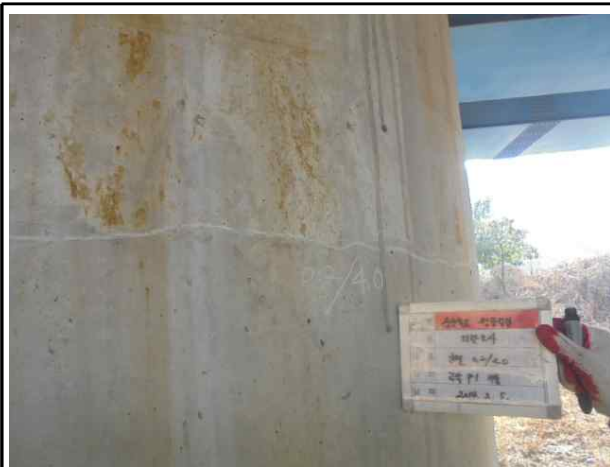
P1 기둥 c/w=0.2mm 균열

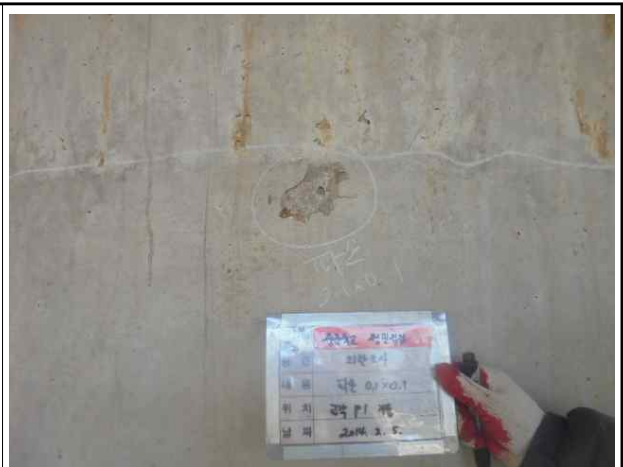
P1 기둥 파손

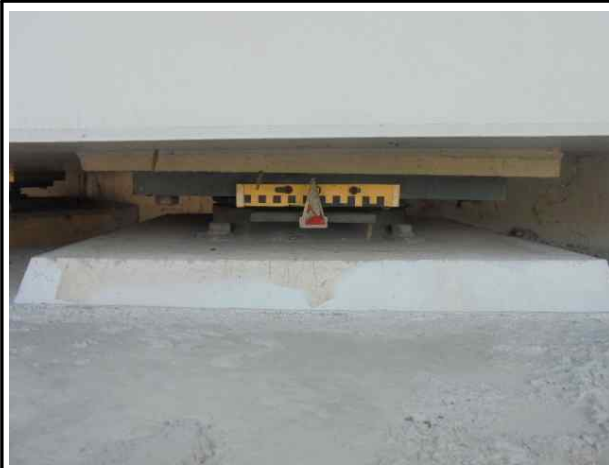
상태양호 (A1 Sh1)

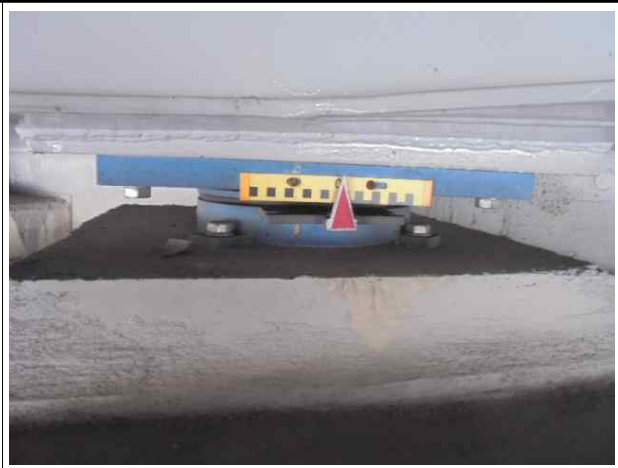
상태양호 (A1 Sh5)

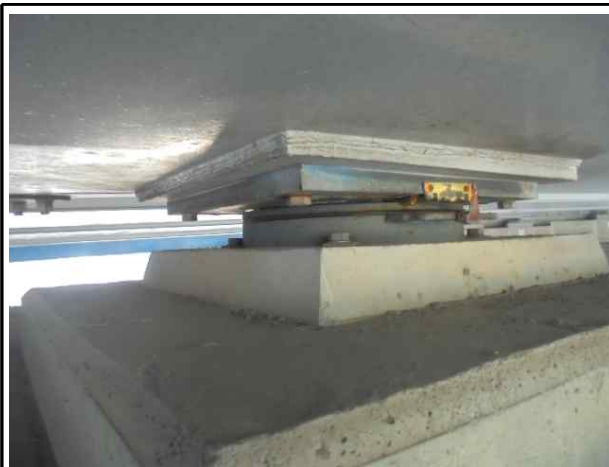
상태양호 (P1 Sh2)

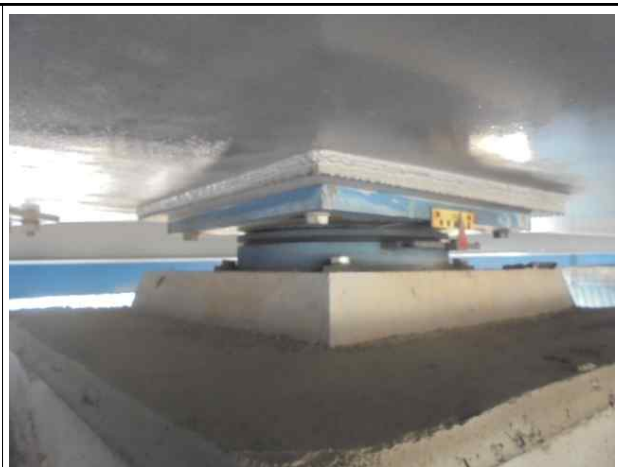
상태양호 (P1 Sh6)

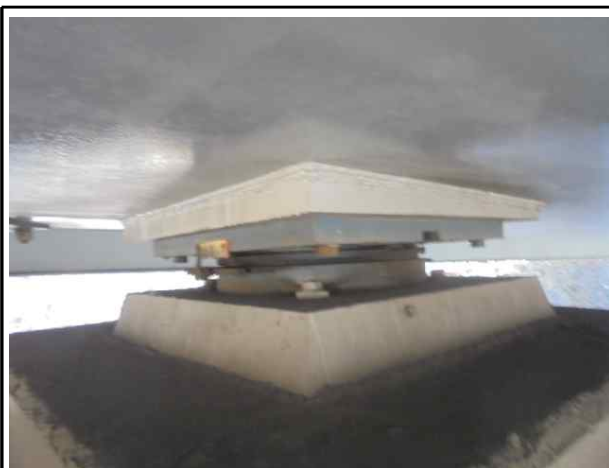
상태양호 (P2 Sh3)

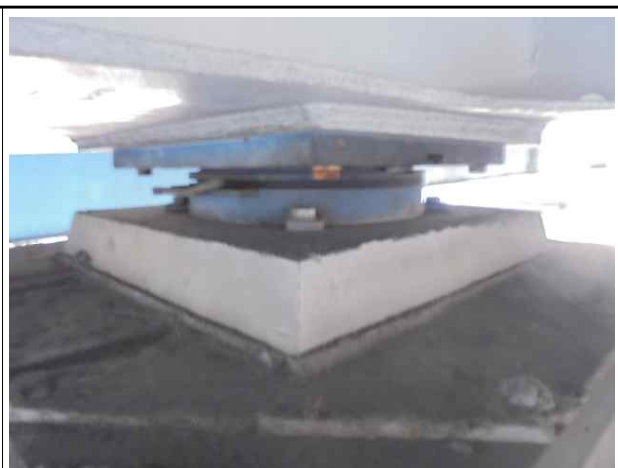
상태양호 (P2 Sh7)

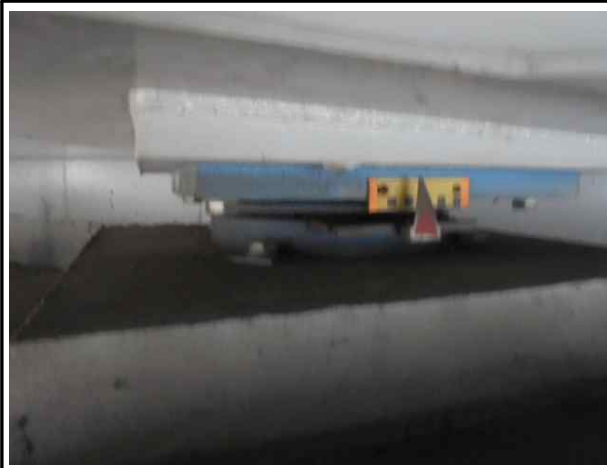
상태양호 (A2 Sh4)

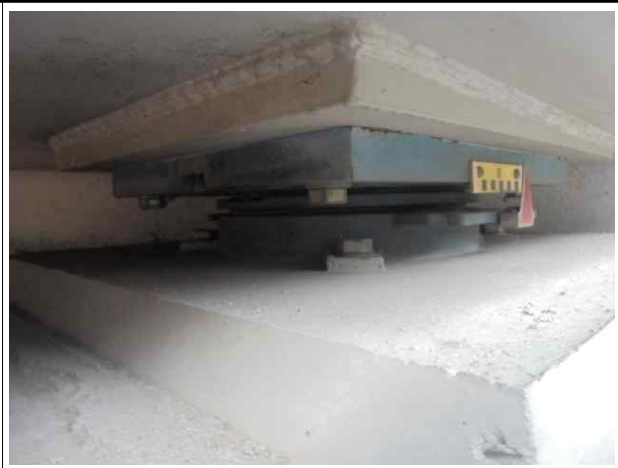
상태양호 (A2 Sh8)

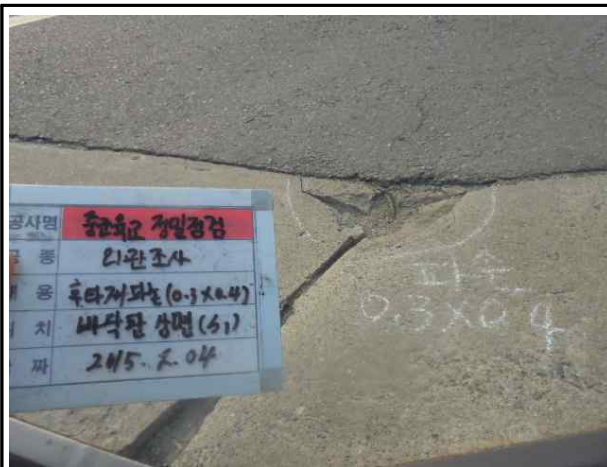
A1 Rail Joint 후타재 파손

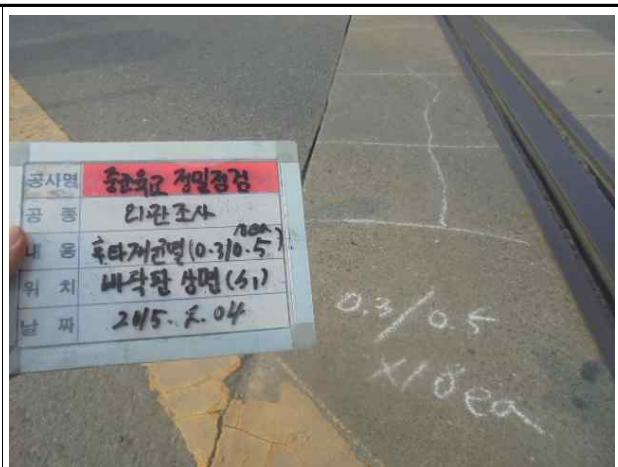
A1 Rail Joint 후타재 균열

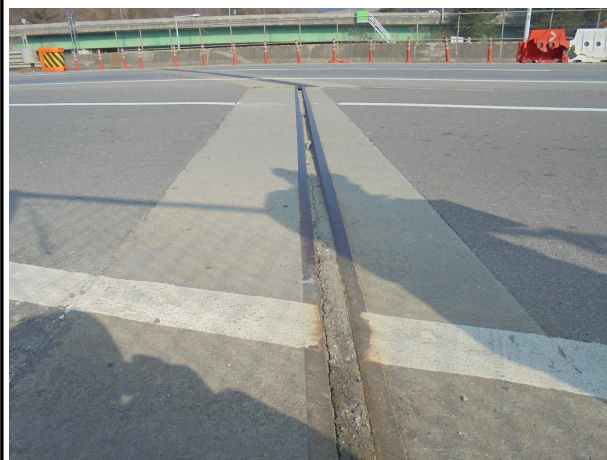
A2 Rail Joint 신축유간 토사퇴적

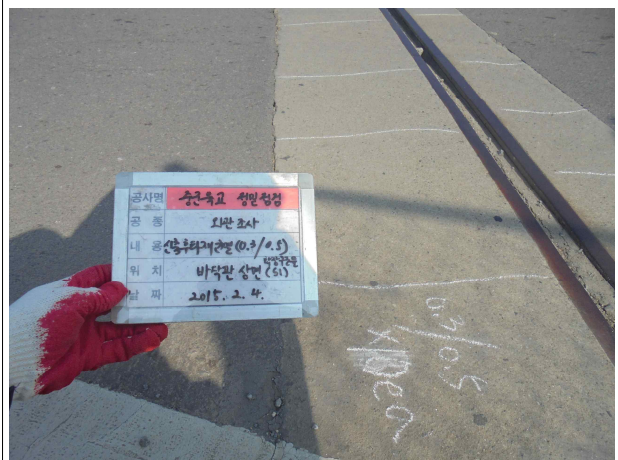
A2 Rail Joint 후타재 균열

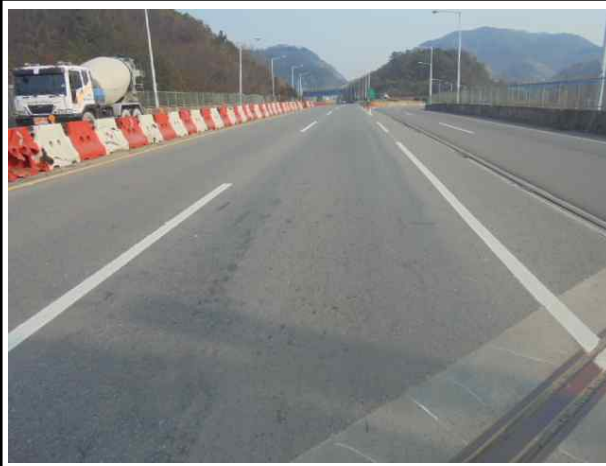
동광양방향 교면포장 소성변형

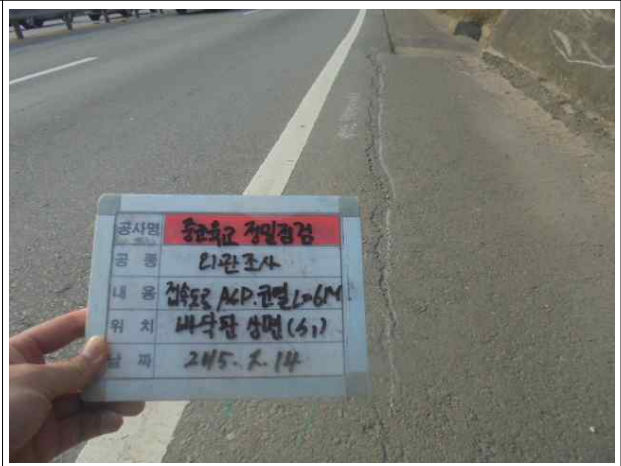
광양방향 S1 접속도로 교면포장 균열

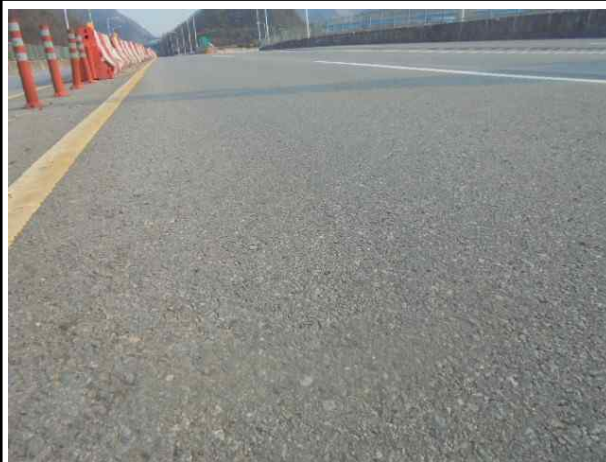
동광양방향 교면포장 마모

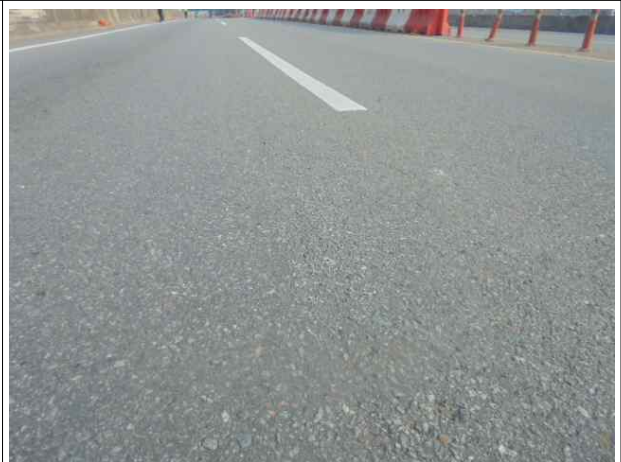
광양방향 교면포장 마모

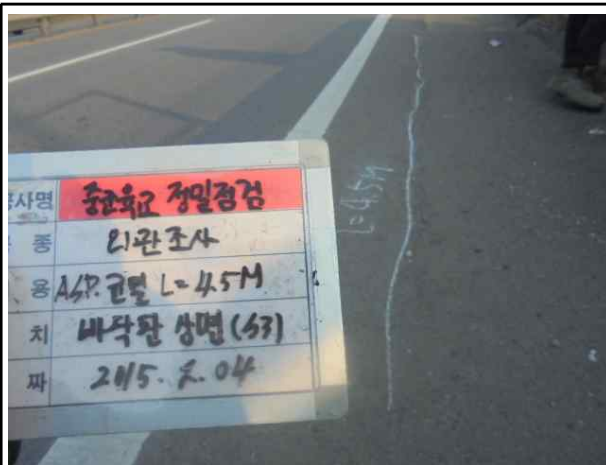
동광양방향 S3 접속도로 교면포장 균열

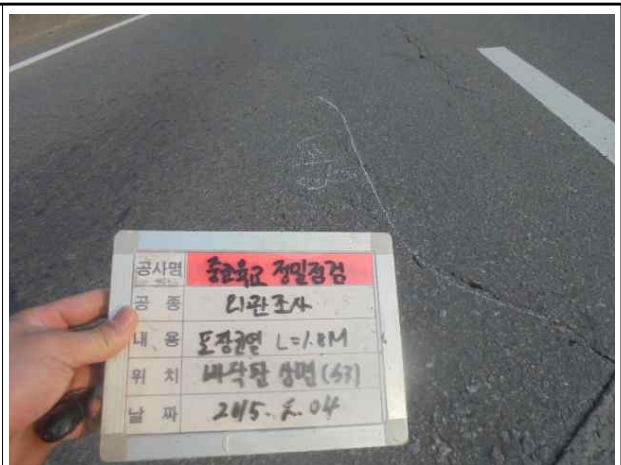
광양방향 S3 접속도로 교면포장 균열

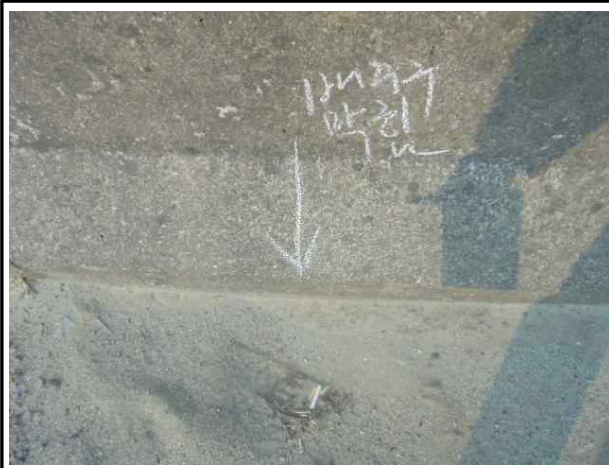
배수구 막힘

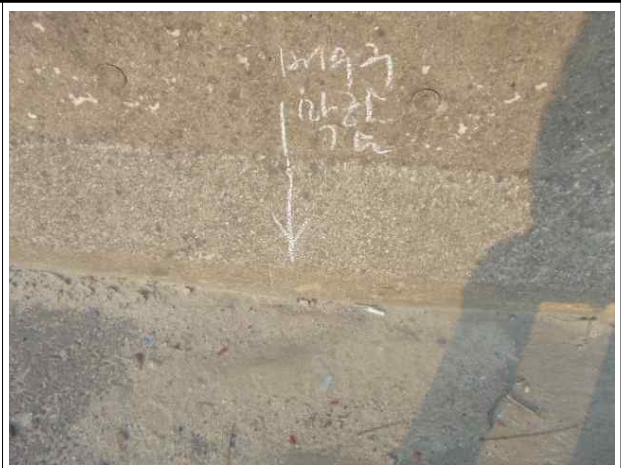
배수구 막힘

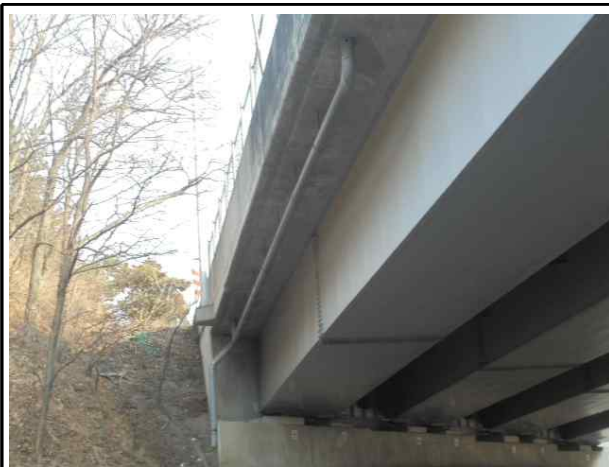
유도배수관 상태양호

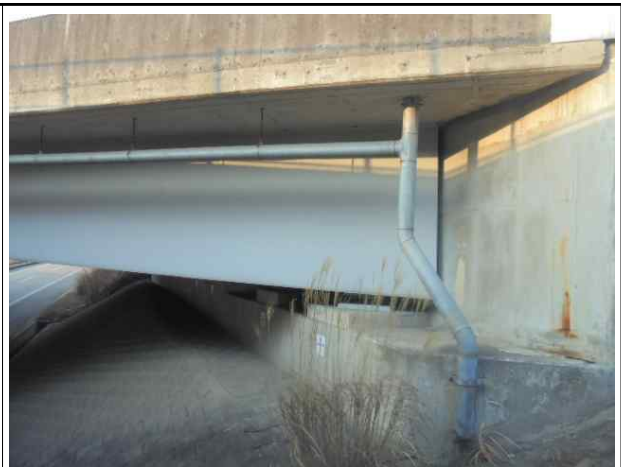
유도배수관 상태양호

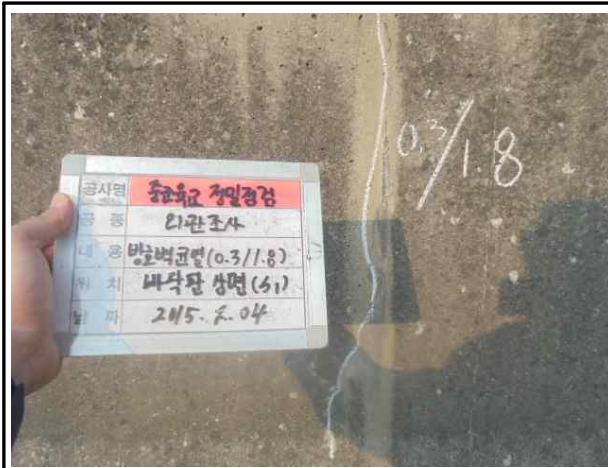
방호벽 S1 c/w=0.3mm이상 균열

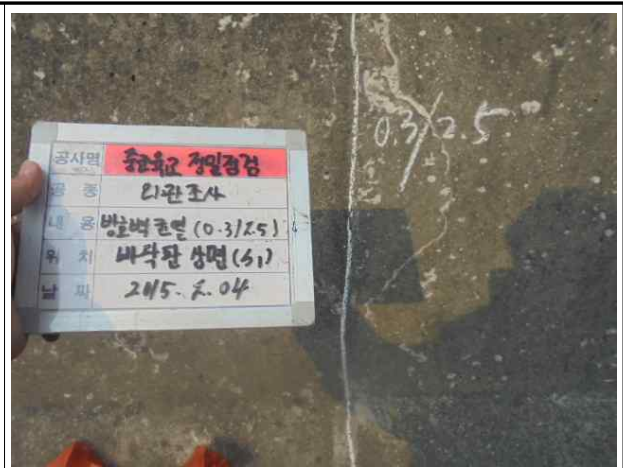
방호벽 S1 c/w=0.3mm이상 균열

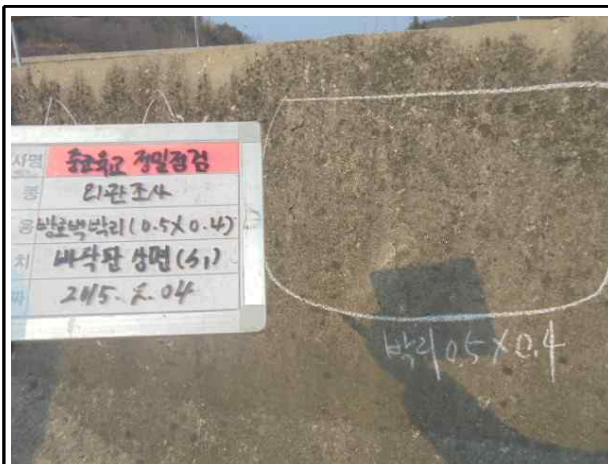
방호벽 S1 박리

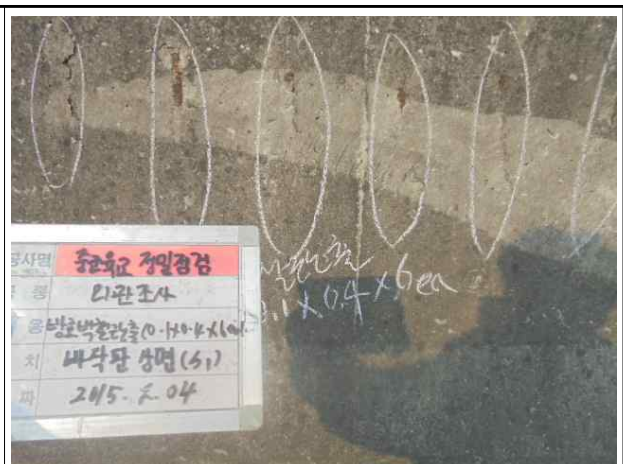
방호벽 S1 철근노출

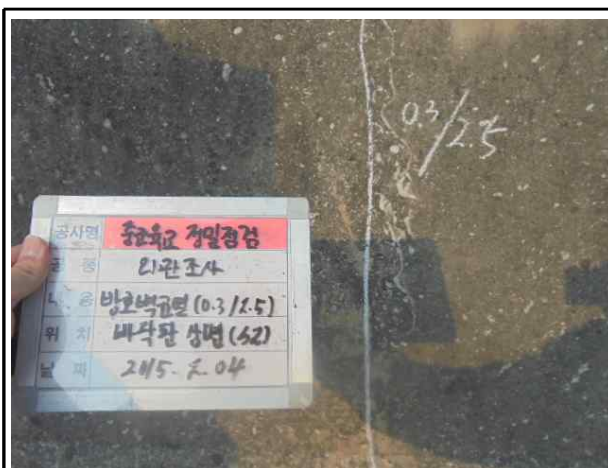
방호벽 S2 c/w=0.3mm이상 균열

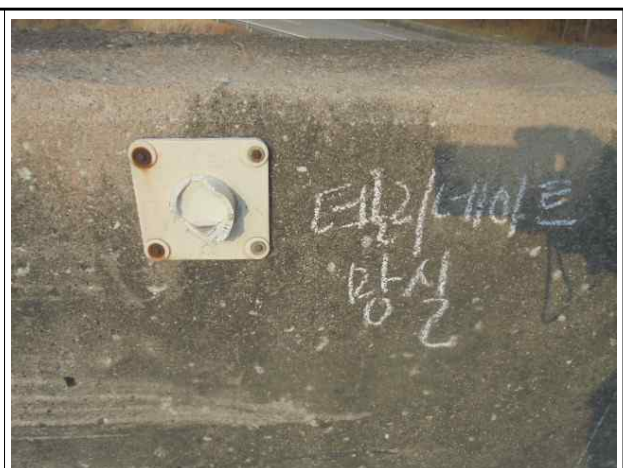
방호벽 S2 델리네이트 망실

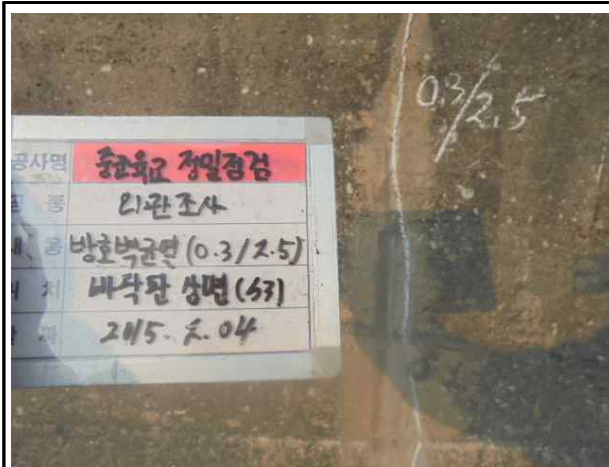
방호벽 S3 c/w=0.3mm이상 균열

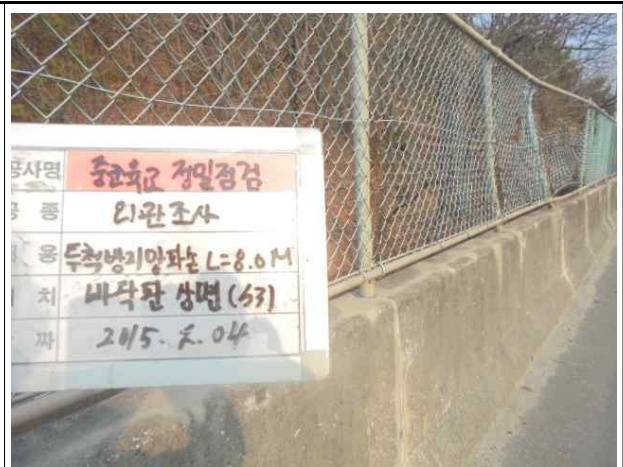
방호벽 S3 투척방지망 파손

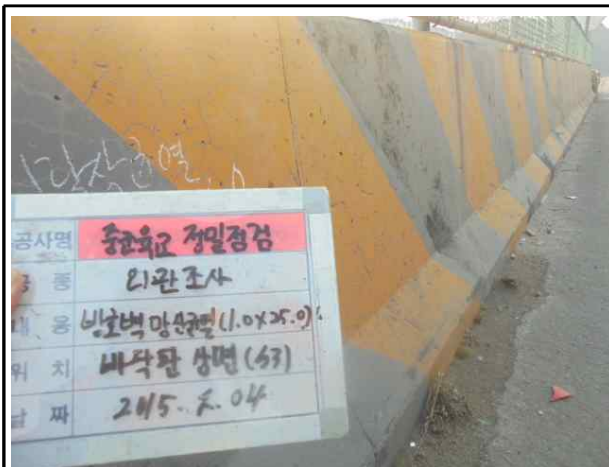
방호벽 S3 망상균열

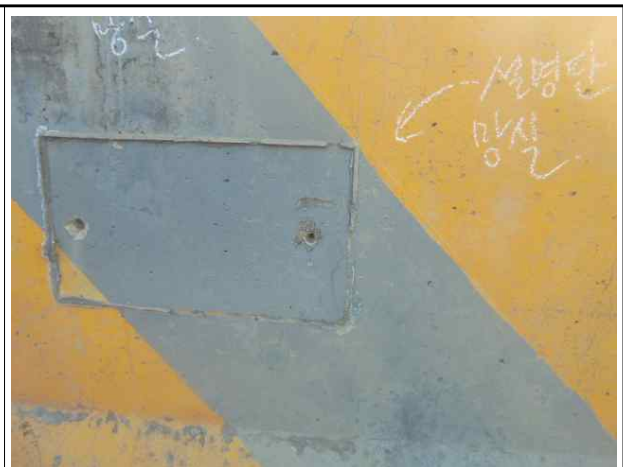
방호벽 S3 교명판 망실
