# 1. 황길2교 정밀점검 결과표

# 황길2교 정밀점검 실시결과 요약문

# 황길2교 현황표

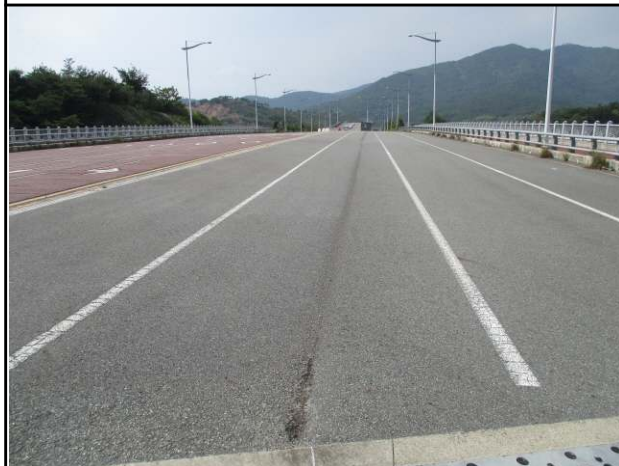
| 구 분 | 결함 및 손상내용 | 손상물량 | 보수물량<br>(할증20%) | 개선방안 | 비 고 |
|---|---|---|---|---|---|
| 교면포장 | 아스콘 마모 | 10.00m <sup>2</sup> | 12.00m <sup>2</sup> | 아스콘 실링보수 | |
| | 아스콘 균열 | 136.50m | 163.80m | 아스콘 실링보수 | |

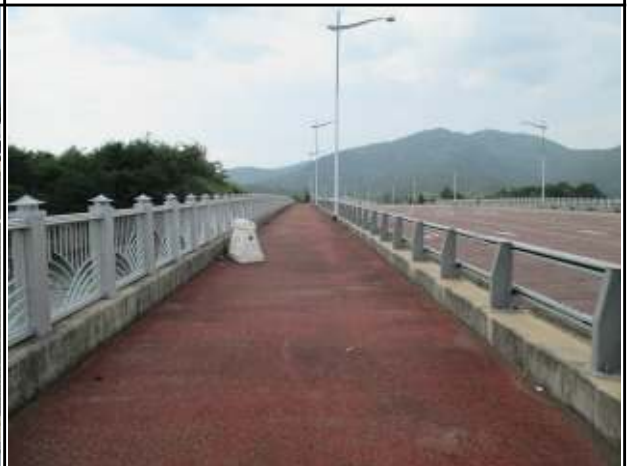
난간 및 연석

| 구 분 | 결함 및 손상내용 | 손상물량 | 보수물량<br>(할증20%) | 개선방안 | 비 고 |
|---|---|---|---|---|---|
| 난간시설 | 균열(0.3mm미만) | 155.20m | 186.24m <sup>2</sup> | 표면보수 | |
| | 균열(0.3mm이상) | 74.60m | 89.52m | 주입보수 | |

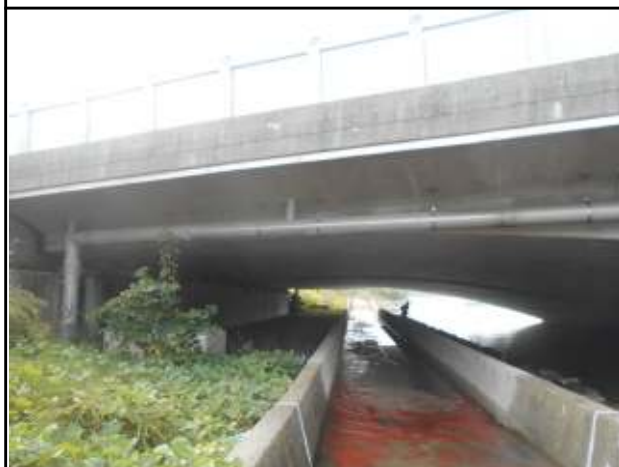
| 구 분 | 결함 및 손상내용 | 손상물량 | 보수물량<br>(할증20%) | 개선방안 | 비 고 |
|---|---|---|---|---|---|
| 배수시설 | 배수구 막힘 | 37.00EA | 37.00EA | 청소(주의관찰) | |
| | 그레이팅 망실 | 2.00EA | 2.00EA | 그레이팅 재설치 | |

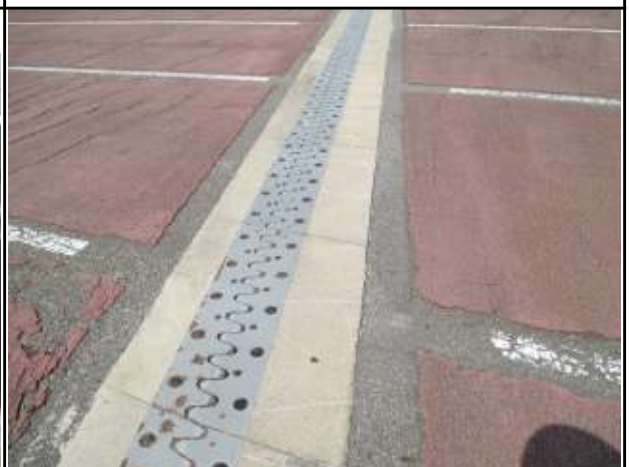
신축이음

| 구 분 | 결함 및 손상내용 | 손상물량 | 보수물량<br>(할증20%) | 개선방안 | 비 고 |
|---|---|---|---|---|---|
| 신축이음<br>장치 | 후타재 균열(0.3mm미만) | 59.10m | 70.92m <sup>2</sup> | 표면보수 | |
| | 후타재 파손 | 0.62m <sup>2</sup> | 1.00m <sup>2</sup> | 단면보수(T=10mm) | |
| | 이물질퇴적 | 0.30m <sup>2</sup> | 1.00m <sup>2</sup> | 청소(주의관찰) | |

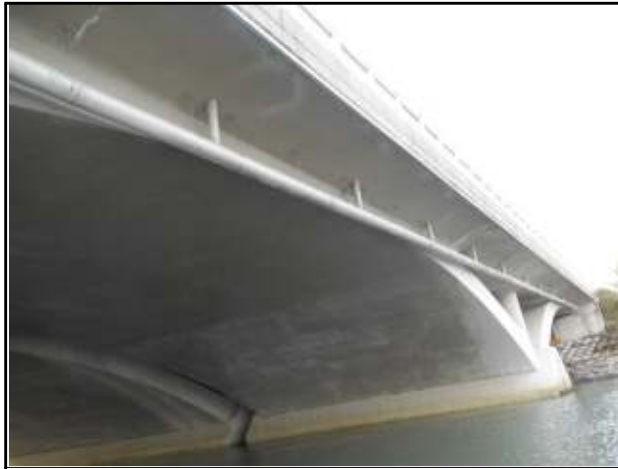
바닥판 하면 및 아치리브

| 구 분 | 결함 및 손상내용 | 손상물량 | 보수물량<br>(할증20%) | 개선방안 | 비 고 |
|---|---|---|---|---|---|
| 바닥판<br>하면 | 균열(0.3mm미만) | 460.0m | 552.0m <sup>2</sup> | 표면보수 | |
| | 균열(0.3mm이상) | 32.50m | 39.00m | 주입보수 | |
| | 균열 및 백태(0.3mm미만) | 101.00m | 121.20m <sup>2</sup> | 백태제거+ 표면처리 | |
| | 균열 및 백태(0.3mm이상) | 3.00m | 3.60m | 백태제거+ 균열보수 | |
| 아치리브 | 균열(0.3mm미만) | 4.50m | 5.40m <sup>2</sup> | 표면처리 | |
| | 균열(0.3mm이상) | 99.50m | 119.40m | 주입보수 | |
| | 균열 및 백태(0.3mm미만) | 4.50m | 5.40m <sup>2</sup> | 백태제거+ 표면처리 | |
| | 철근노출 | 0.08m <sup>2</sup> | 1.00m <sup>2</sup> | 철근방청+ 단면보수 | |
| | 파손 | 0.10m <sup>2</sup> | 1.00m <sup>2</sup> | 단면보수(T=10mm) | |
| | 박락 | 0.04m <sup>2</sup> | 1.00m <sup>2</sup> | 단면보수(T=10mm) | |

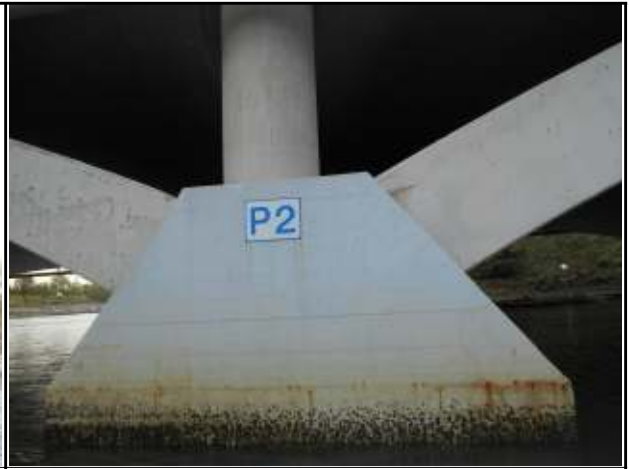
교각

| 구 분 | 결함 및 손상내용 | 손상물량 | 보수물량<br>(할증20%) | 개선방안 | 비 고 |
|---|---|---|---|---|---|
| 교대 및<br>교각 | 균열(0.3mm미만) | 42.74m | 51.29m <sup>2</sup> | 표면처리 | |
| | 균열(0.3mm이상) | 20.80m | 24.96m | 주입보수 | |
| | 표면오염 | 6.12m <sup>2</sup> | 7.34m <sup>2</sup> | 주의관찰 | |
