# 제1장 황길2교

## 1.1. 점검의 목적

## 1.2. 시설물의 개요 및 이력사항

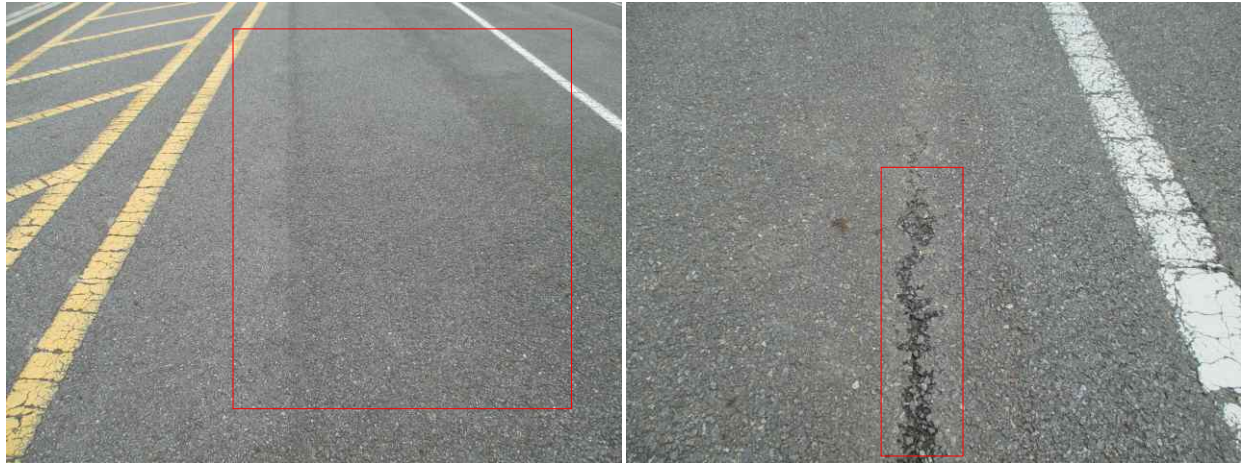
과업 대상교량의 총 폭은 40.9m이며, 왕복 9차선으로 구성되어 있고, 아스콘 포장으로 시공되어 있다. 외관조사 결과, 교면포장은 아스콘 포장에서 공용기간 증대로 인한 균열, 망상균열이 조사되어 실링보수가 요구된다.

S4 아스콘 마모

S4 아스콘 균열

| 구 분 | 결함 및 손상내용 | 손상원인 | 위 치 | 수 량 | 개선방안 |
|---|---|---|---|---|---|
| 교면포장 | 아스콘 마모 | 공공년 증대 | S4 | 10.00 m <sup>2</sup> | 아스콘 실링보수 |
| | 아스콘 균열 | 공공년 증대 | S4 | 3.50 m | 아스콘 실링보수 |

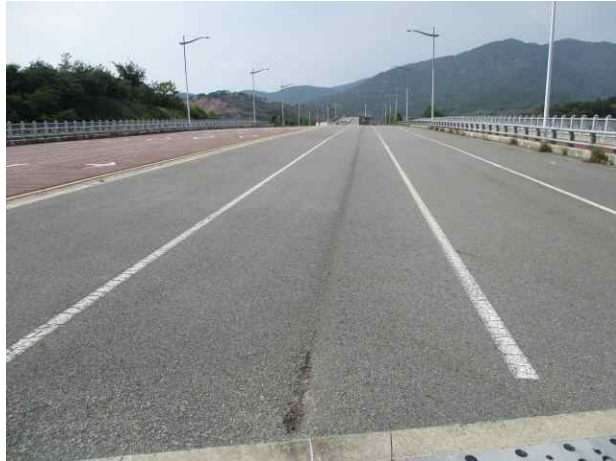
과업 대상교량의 총 폭은 40.9m이며, 왕복 9차선으로 구성되어 있고, 아스콘 포장으로 시공되어 있다. 외관조사 결과, 교면포장은 아스콘 포장에서 공용기간 증대로 인한 균열이 조사되어 실링보수가 요구된다.

S1 아스콘 균열

| 구 분 | 결함 및 손상내용 | 손상원인 | 위 치 | 수 량 | 개선방안 |
|---|---|---|---|---|---|
| 교면포장 | 아스콘 균열 | 공공년 증대 | S1,S2,S3,S4 | 133.00m | 아스콘 실링보수 |

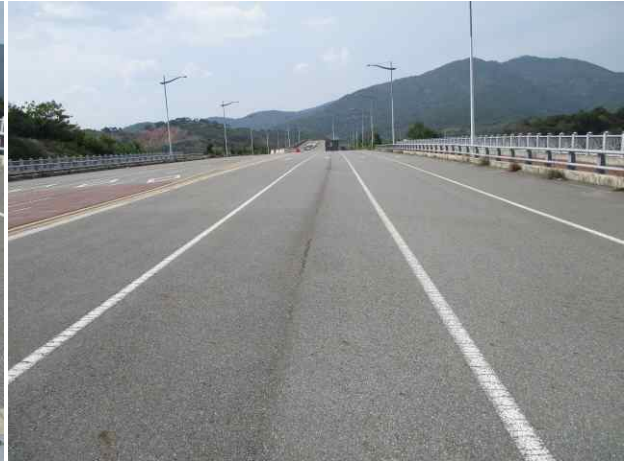
S2 아스콘 균열

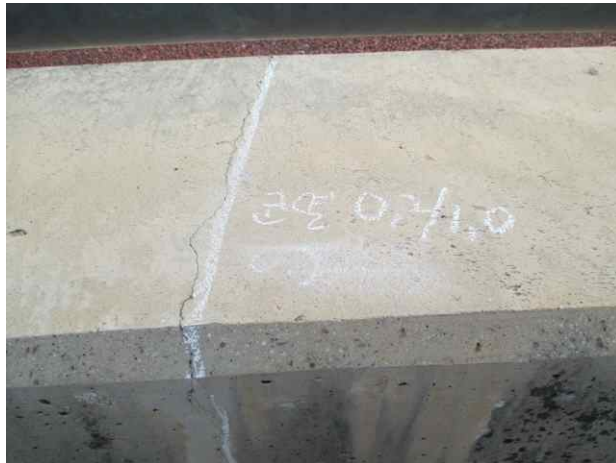
과업 대상교량의 난간은 보·차도 경계난간 및 보도부 난간으로 재질은 알루미늄으로 외관조사결과 특별한 손상이 발생되지 않은 양호한 상태로 조사되었으나 일부구간에 균열(0.3mm미만), 균열(0.3mm이상) 등의 결함이 조사되었다. 상기 결함들은 공용기간 증대에 따른 노후화로 시설물 내구성 확보를 위한 적절한 보수가 필요할 것으로 판단된다.

S2 연석 균열

| 구 분 | 결함 및 손상내용 | 손상원인 | 위 치 | 수 량 | 개선방안 |
|---|---|---|---|---|---|
| 난간<br>시설 | 균열(0.3mm미만) | 공공년 증대 | S2,S4 | 78.00 m | 표면보수 |

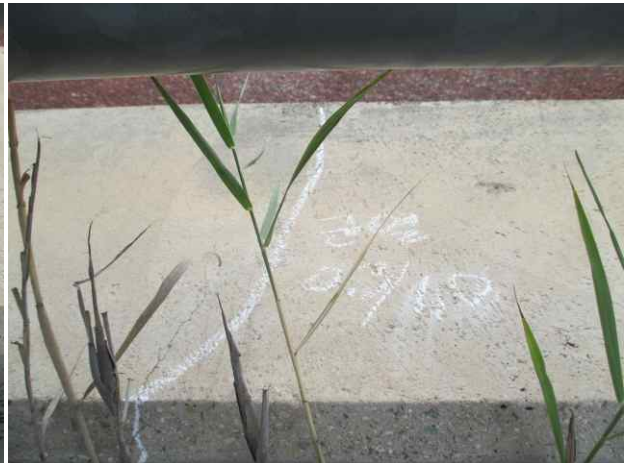
S3 연석 균열

| 구 분 | 결함 및 손상내용 | 손상원인 | 위 치 | 수 량 | 개선방안 |
|---|---|---|---|---|---|
| | 균열(0.3mm이상) | 공공년 증대 | S1,S3 | 60.00 m | 주입보수 |

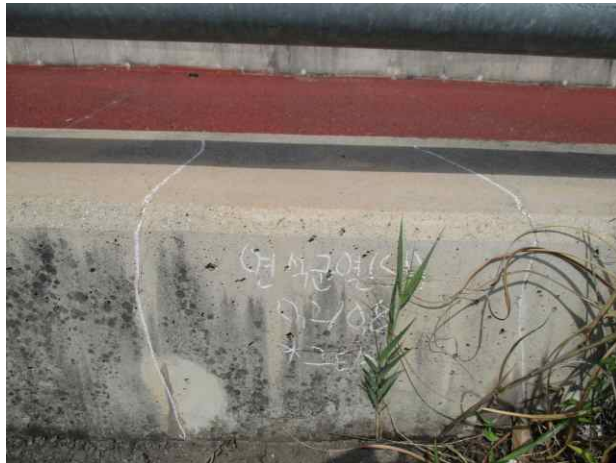
과업 대상교량의 난간은 보·차도 경계난간 및 보도부 난간으로 재질은 알루미늄으로 외관조사결과 특별한 손상이 발생되지 않은 양호한 상태로 조사되었으나 일부구간에 균열(0.3mm미만), 균열(0.3mm이상) 등의 결함이 조사되었다. 상기 결함들은 공용기간 증대에 따른 노후화로 시설물 내구성 확보를 위한 적절한 보수가 필요할 것으로 판단된다.

S1 연석 균열

| 구 분 | 결함 및 손상내용 | 손상원인 | 위 치 | 수 량 | 개선방안 |
|---|---|---|---|---|---|
| 난간<br>시설 | 균열(0.3mm미만) | 공공년 증대 | S1,S2,S3,S4 | 77.20m | 표면보수 |

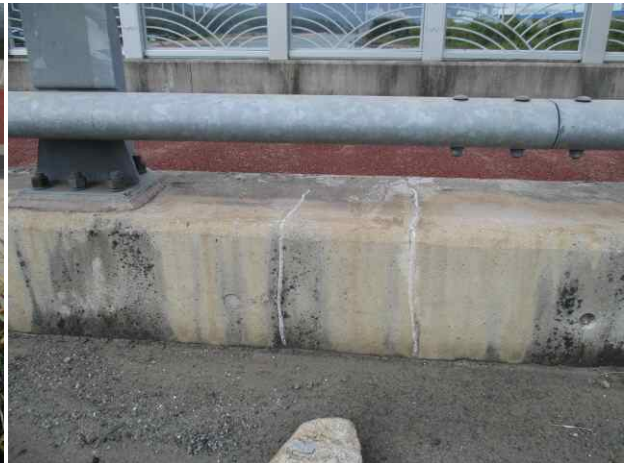
S3 연석 균열

| 구 분 | 결함 및 손상내용 | 손상원인 | 위 치 | 수 량 | 개선방안 |
|---|---|---|---|---|---|
| | 균열(0.3mm이상) | 공공년 증대 | S3,S4 | 14.60m | 주입보수 |

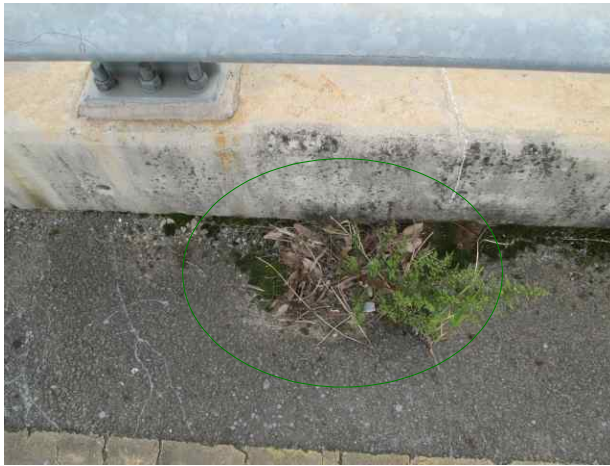
과업 대상교량의 점검일 현재 배수시설에 점검결과, 일부 개소에서 그레이팅 망실과 함께 배수구 막힘이 조사되었으며, 유지관리 차원에서 보수가 필요한 상태이다.

S1 배수구 막힘

| 구 분 | 결함 및 손상내용 | 손상원인 | 위 치 | 수 량 | 개선방안 |
|---|---|---|---|---|---|
| 배수시설 | 배수구 막힘 | 청소미흡 | S1,S2,S3,S4 | 10.00 EA | 청소(주의관찰) |

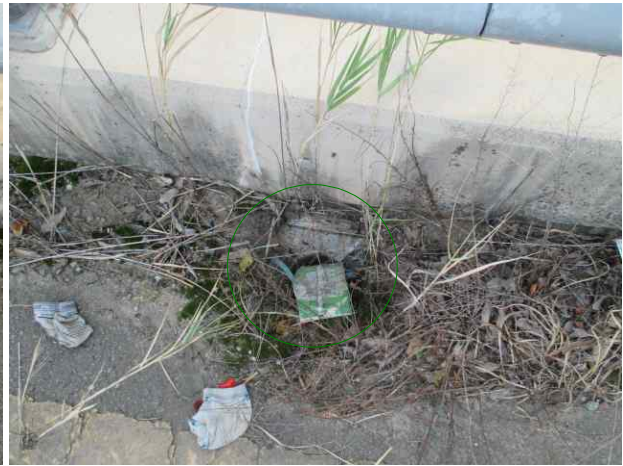
S2 그레이팅 망실

| 구 분 | 결함 및 손상내용 | 손상원인 | 위 치 | 수 량 | 개선방안 |
|---|---|---|---|---|---|
| | 그레이팅 망실 | 시공부량 | S1,S2 | 2.00 EA | 그레이팅 재설치 |

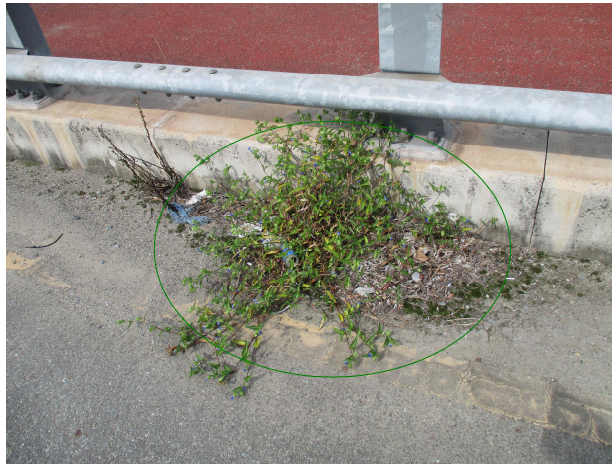
과업 대상교량의 점검일 현재 배수시설에 점검결과, 일부 개소에서 그레이팅 망실과 함께 배수구 막힘이 조사되었으며, 유지관리 차원에서 보수가 필요한 상태이다.

S4 배수구 막힘

| 구 분 | 결함 및 손상내용 | 손상원인 | 위 치 | 수 량 | 개선방안 |
|---|---|---|---|---|---|
| 배수시설 | 배수구 막힘 | 청소미흡 | S1,S2,S3,S4 | 27.00EA | 청소(주의관찰) |

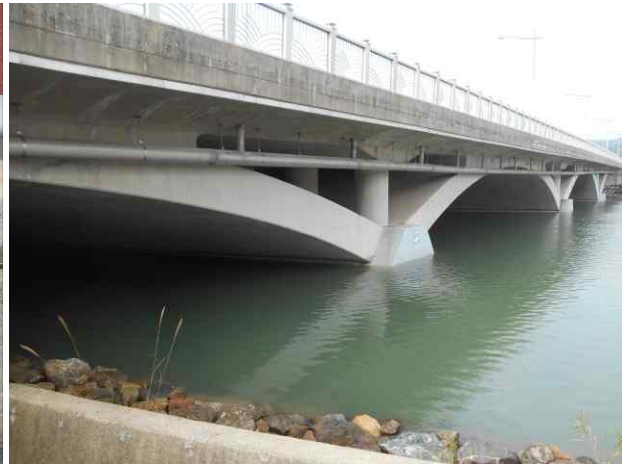
배수관 상태양호

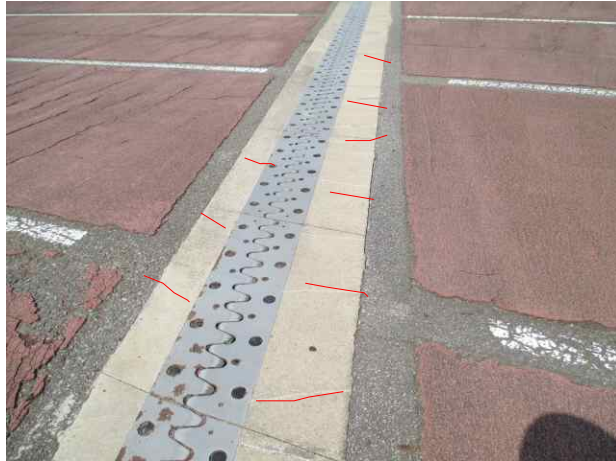
본 교량의 신축이음장치는 강평거 Joint 형식으로 A1, A2에 각각 시공되어 있으며, 외관 조사 결과, 후타재에서 차륜이동으로 인한 균열 및 파손이 조사되어 표면처리보수 와 단면복구가 요구된다.

A1 후타재 균열

| 구 분 | 결함 및 손상내용 | 손상원인 | 위 치 | 수 량 | 개선방안 |
|---|---|---|---|---|---|
| 신축이음<br>장치 | 후타재 균열<br>(0.3mm미만) | 차륜 영향 | A1,A2 | 38.30 m | 표면보수 |

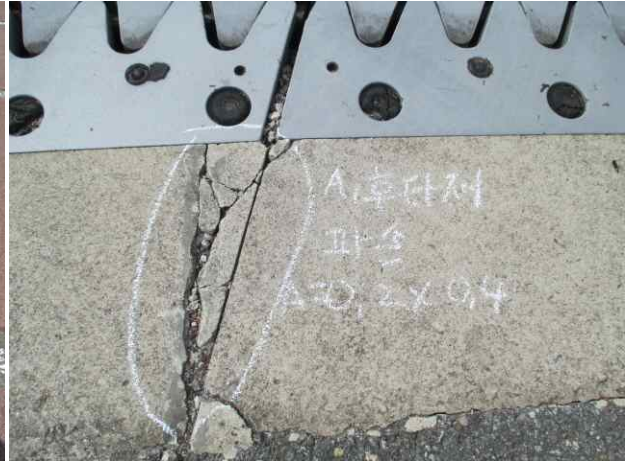
A1 후타재 파손

| 구 분 | 결함 및 손상내용 | 손상원인 | 위 치 | 수 량 | 개선방안 |
|---|---|---|---|---|---|
| | 후타재 파손 | 차륜 영향 | A1 | 0.62 m <sup>2</sup> | 단면보수(T=10mm) |

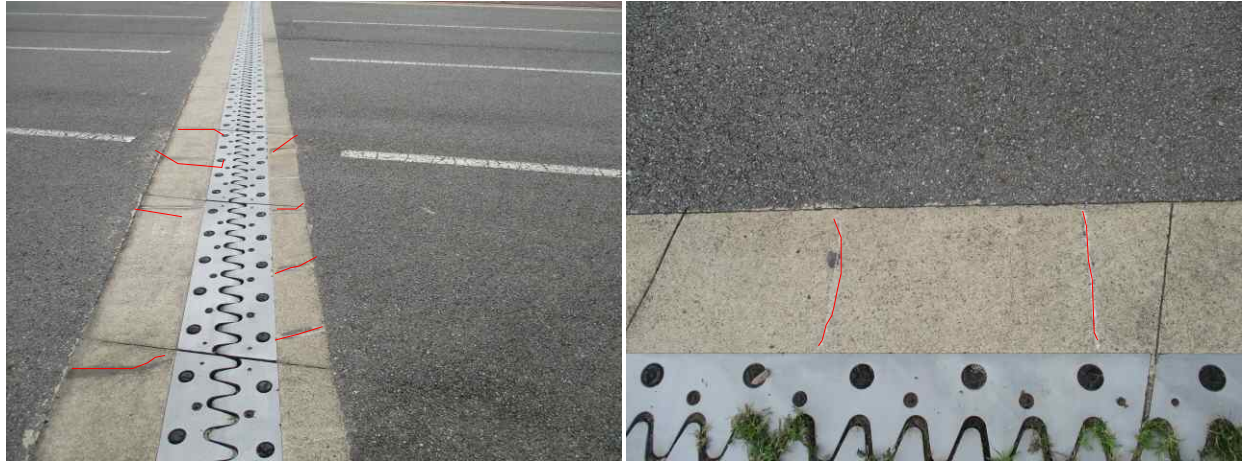
본 교량의 신축이음장치는 강평거 Joint 형식으로 A1, A2에 각각 시공되어 있으며, 외관 조사 결과, 후타재에서 차륜이동으로 인한 균열 및 토사퇴적이 조사되어 표면처리보수 와 청소가 필요할 것으로 사료된다.

신축이음 이물질 퇴적

후타재 균열(CW=0.2 L=0.5)

| 구 분 | 결함 및 손상내용 | 손상원인 | 위 치 | 수 량 | 개선방안 |
|---|---|---|---|---|---|
| 신축이음<br>장치 | 후타재 균열<br>(0.3mm미만) | 차륜 영향 | A1,A2 | 20.80m | 표면보수 |
| | 이물질 퇴적 | 청소 미흡 | A1 | 0.30m <sup>2</sup> | 청소(주의관찰) |

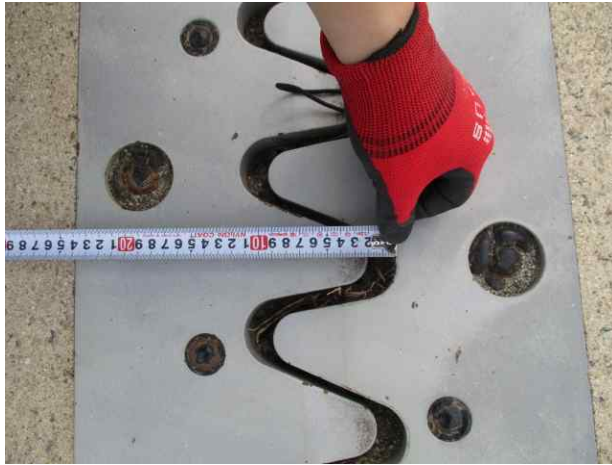
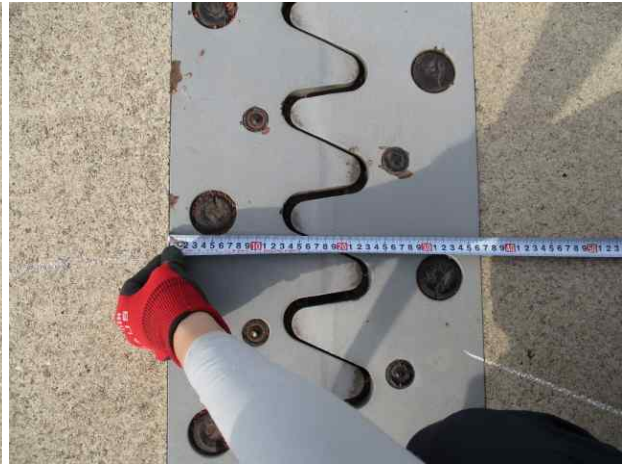
신축이음 유간거리 측정

각 구간에 설치되어 있는 신축이음장치 신축유간 확보상태에 대한 검토결과, 전체적으로 신축여유량을 만족하는 것으로 조사되었다.

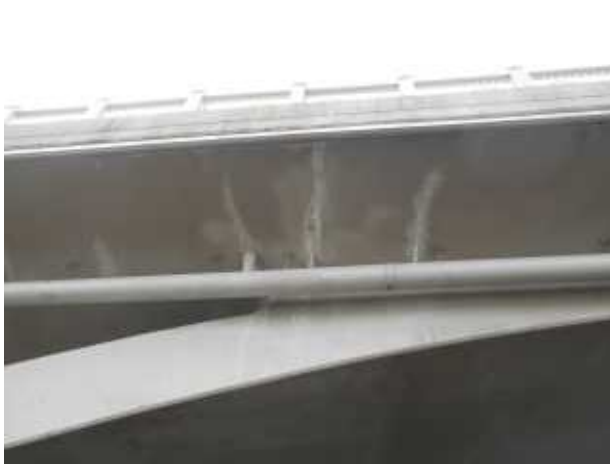
과업 대상교량의 외관조사결과 손상은 시공 및 공용기간 증가 및 건조수축에 의한 균열로써 하면 전체에 걸쳐 발생되어 있다. 또한 파손 및 망상균열 등의 결함이 조사되었다.

(S2) 균열 및 백태 (CW=0.3mm, L=1.0m)

| 구 분 | 결함 및 손상내용 | 손상원인 | 위 치 | 수 량 | 개선방안 |
|---|---|---|---|---|---|
| | 균열 및 백태<br>(0.3mm미만) | 공공년 증대 | S1,S2,S3,S4 | 57.50 m | 백태제거+표면처리 |

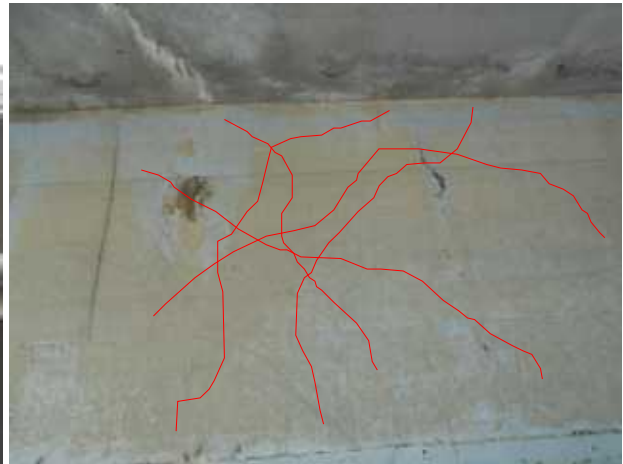
(S2) 망상균열 (A=1.0m×1.0m)

| 구 분 | 결함 및 손상내용 | 손상원인 | 위 치 | 수 량 | 개선방안 |
|---|---|---|---|---|---|
| | 망상균열 | 공공년 증대 | S2 | 6.00 m <sup>2</sup> | 표면처리 |

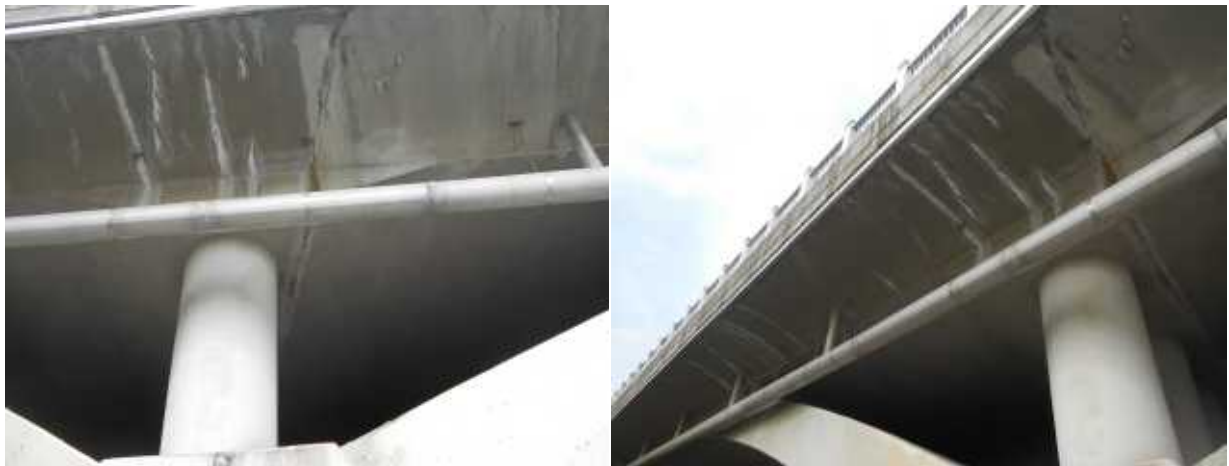
과업 대상교량의 외관조사결과 손상은 시공 및 공용기간 증가 및 건조수축에 의한 균열 및 백태가 하면 전체에 걸쳐 발생되어 있다.

(S2) 균열 및 백태 (CW=0.2mm, L=1.0m)

(S3) 균열 및 백태 (CW=0.2mm, L=1.0m)

| 구 분 | 결함 및 손상내용 | 손상원인 | 위 치 | 수 량 | 개선방안 |
|---|---|---|---|---|---|
| | 균열 및 백태<br>(0.3mm미만) | 공공년 증대 | S1,S2,S3,S4 | 43.50m | 백태제거+표면처리 |

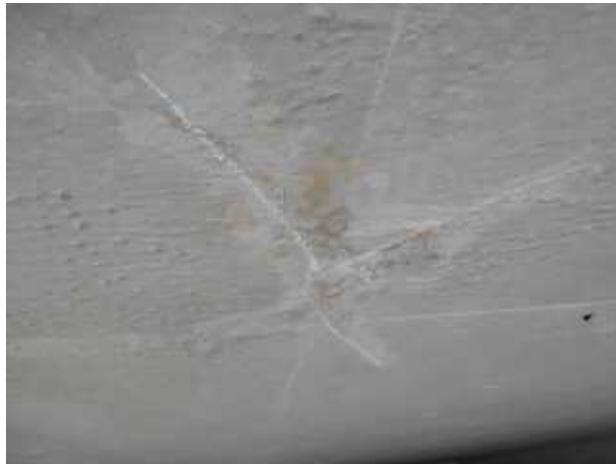
과업 대상교량의 아치리브는 건조수축 및 신축거동에 의한 균열 (0.2mm~0.3mm)이 전반적으로 발생되어 있고, 균열부 수분침투로 인해 백태가 다수 발생되었다. 시설물의 내구성 확보를 위한 주입보수 및 표면처리보수가 필요할 것으로 사료된다.

(S2) 아치리브 균열 및 백태  
(CW=0.2mm, L=1.0mm)

| 구 분 | 결함 및 손상내용 | 손상원인 | 위 치 | 수 량 | 개선방안 |
|---|---|---|---|---|---|
| | 균열 및 백태(0.3mm미만) | 건조수축 | S2 | 1.50 m | 백태제거+표면처리 |

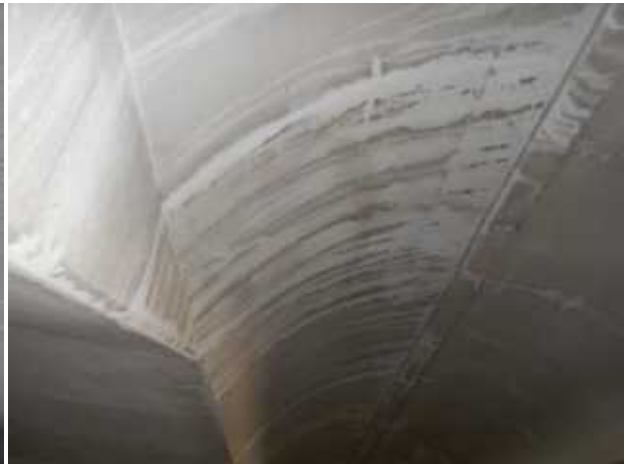
(S1) 아치리브 표면오염

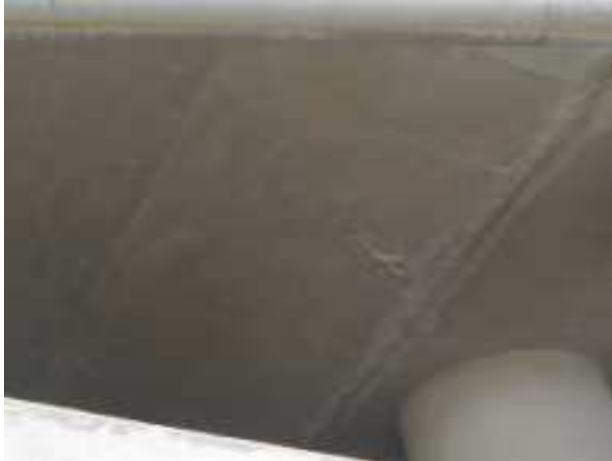
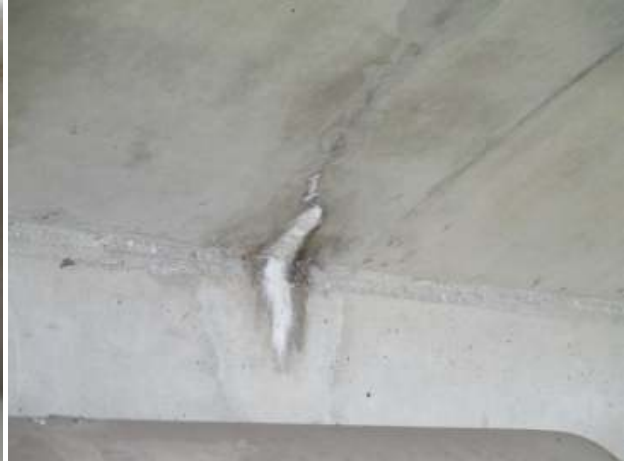
과업 대상교량의 아치리브는 건조수축 및 신축거동에 의한 균열 (0.2mm~0.3mm)이 전반적으로 발생되어 있고, 균열부 수분침투로 인해 백태가 다수 발생되었다. 시설물의 내구성 확보를 위한 백태제거 및 표면처리가 필요할 것으로 사료된다.

(S2) 아치리브 균열 및 백태  
(CW=0.2mm, L=1.0mm)

| 구 분 | 결함 및 손상내용 | 손상원인 | 위 치 | 수 량 | 개선방안 |
|---|---|---|---|---|---|
| 아치리브 | 균열 및 백태<br>(0.3mm미만) | 건조수축 | S2 | 3.00m | 백태제거+표면처리 |

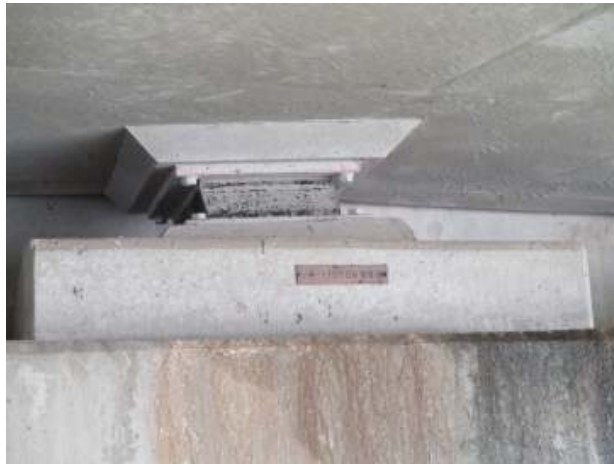
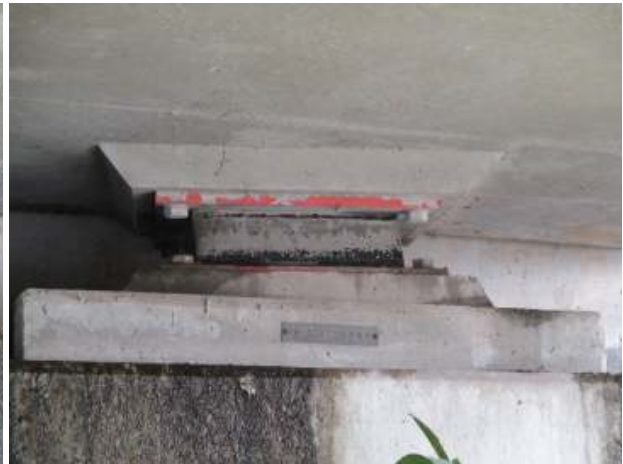
과업 대상교량의 받침장치 점검결과, 대상교량의 교량받침은 탄성받침으로 시공되어 있으며, 외관조사결과 특별한 손상은 발생되지 않은 양호한 상태로 확인되었다.

받침장치 상태양호

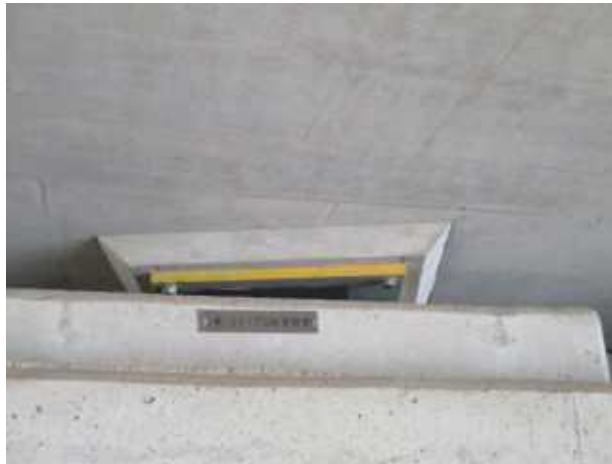
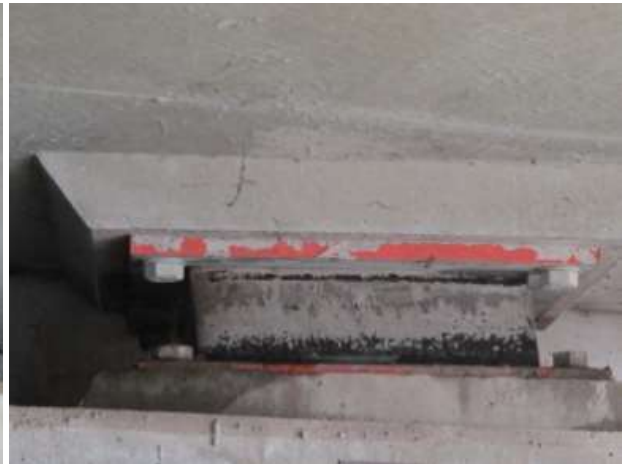
과업 대상교량의 받침장치 점검결과, 대상교량의 교량받침은 탄성받침으로 시공되어 있으며, 외관조사결과 특별한 손상은 발생되지 않은 양호한 상태로 확인되었다.

받침장치 상태양호

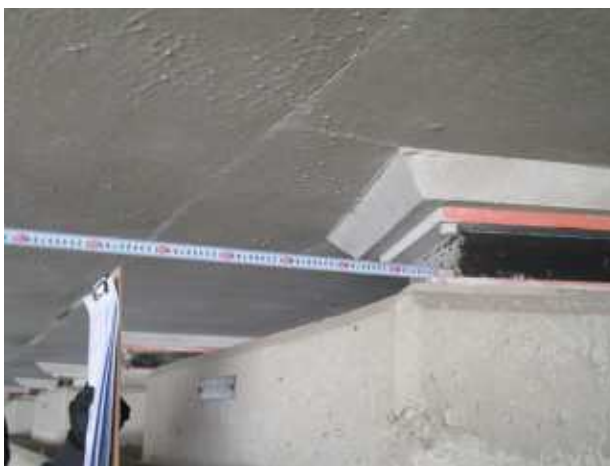
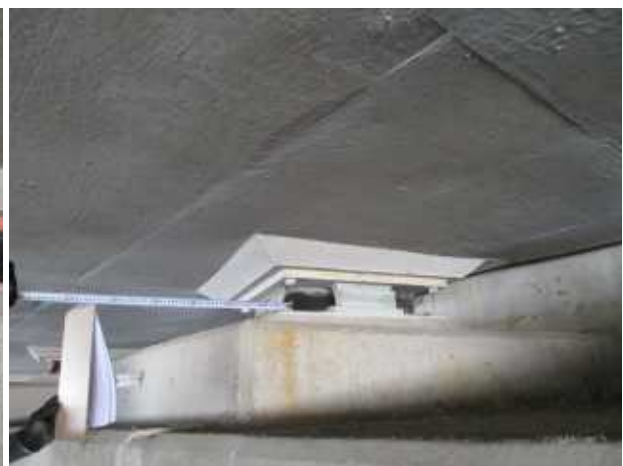
연단거리 측정

대상교량의 받침연단거리를 측정한 결과, 받침장치의 연단거리가 도로교설계기준에 전반적으로 연단거리를 확보하고 있다.

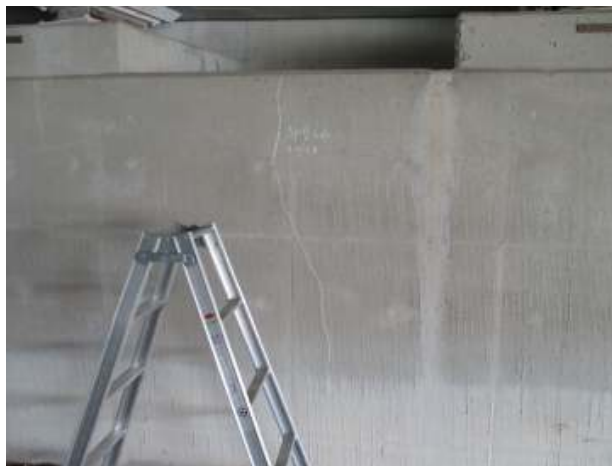
교대 및 교각에 대한 외관상태 조사결과, 교대는 역T형, 교각은 T형으로 시공되어 있으며 외관조사결과 건조수축으로 인한 균열(0.2mm~0.3mm) 및 누수가 조사되어 시설물의 내구성 증진을 위해 적절한 보수가 필요할 것으로 사료된다.

A1 교대 균열(CW=0.2mm, L=1.8m)

| 구 분 | 결함 및 손상내용 | 손상원인 | 위 치 | 수 량 | 개선방안 |
|---|---|---|---|---|---|
| 교대<br>및<br>교각 | 균열(0.3mm미만) | 건조수축 | A1,A2 | 15.94 m | 표면처리 |

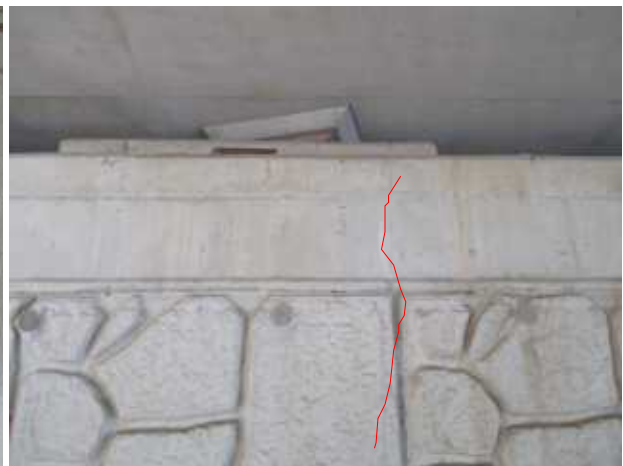
A2 교대 균열(CW=0.2mm, L=1.2m)

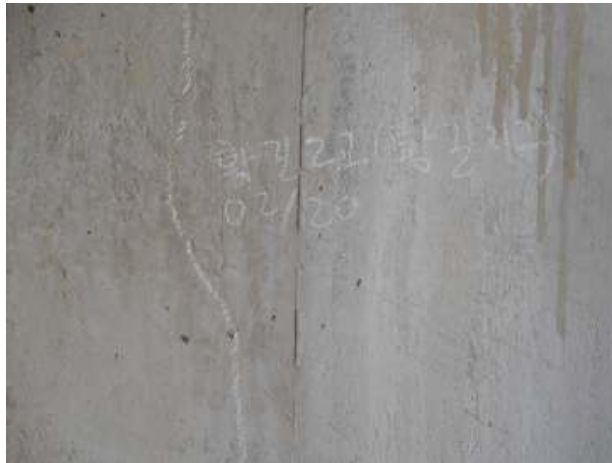
교대 및 교각에 대한 외관상태 조사결과, 교대는 역T형, 교각은 T형으로 시공되어 있으며 외관조사결과 건조수축으로 인한 균열(0.2mm~0.3mm) 및 누수가 조사되어 시설물의 내구성 증진을 위해 적절한 보수가 필요할 것으로 사료된다.

A1 교대 균열(CW=0.2mm, L=2.0m)

| 구 분 | 결함 및 손상내용 | 손상원인 | 위 치 | 수 량 | 개선방안 |
|---|---|---|---|---|---|
| 교대<br>및<br>교각 | 균열(0.3mm미만) | 건조수축 | P2,P3,A1,A2 | 26.80m | 표면보수 |

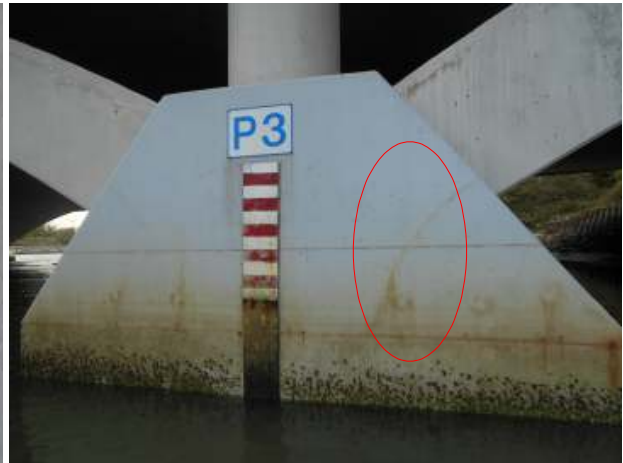
P3 교각 균열(CW=0.2mm, L=2.0m)

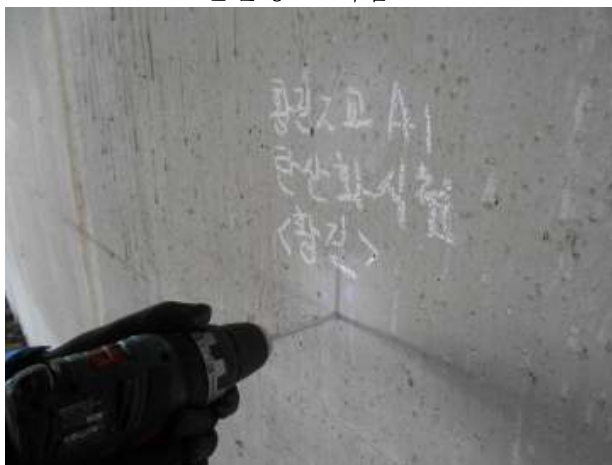
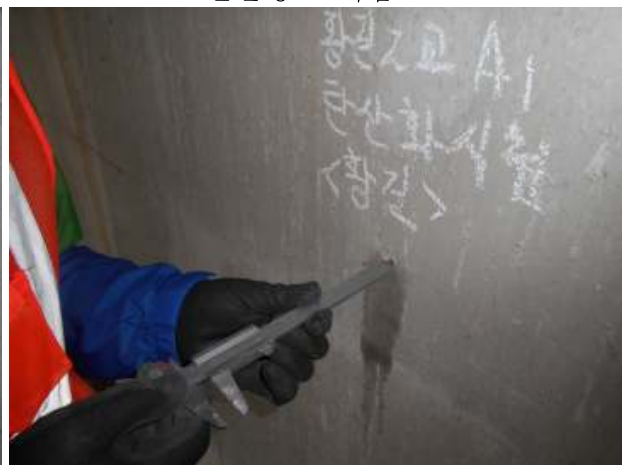
콘크리트 탄산화시험(드릴)

콘크리트 탄산화시험(탄산화 깊이측정)

탄산화깊이 측정시험을 실시한 결과, 상·하부구조에서 측정된 탄산화 깊이는 각각 2.0~4.0mm, 1.0~5.0mm의 범위로 진행되었으며, 과업 대상교량의 상부구조 및 하부구조의 탄산화 상태평가결과는 “a”등급으로 철근 부식 우려가 없는 양호한 상태인 것으로 평가되었다.
