골정사 약점검용역역  
사진첩

2016. 11.

광양시도로관리사업소

# 1. 황 길 2 교

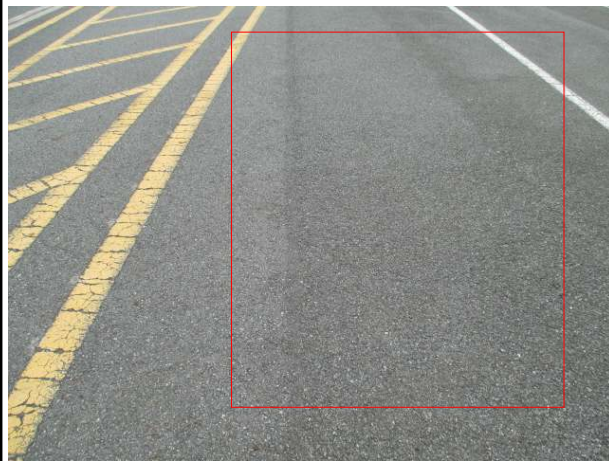
| 위 치 | 동측 교면포장(S4) |

| 현 황 | 아스콘 마모 |

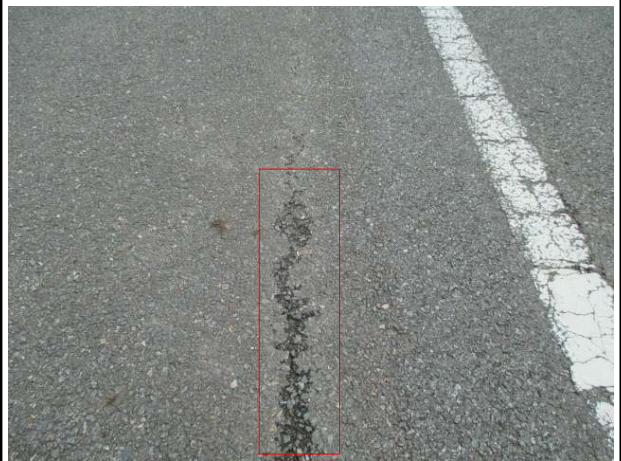
| 위 치 | 동측 교면포장(S4) |

| 현 황 | 아스콘 균열 |

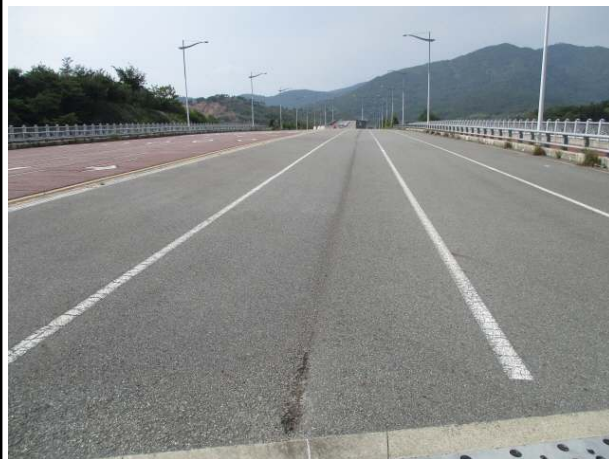
| 위 치 | 황길지구 교면포장(S1) |

| 현 황 | 아스콘 균열 |

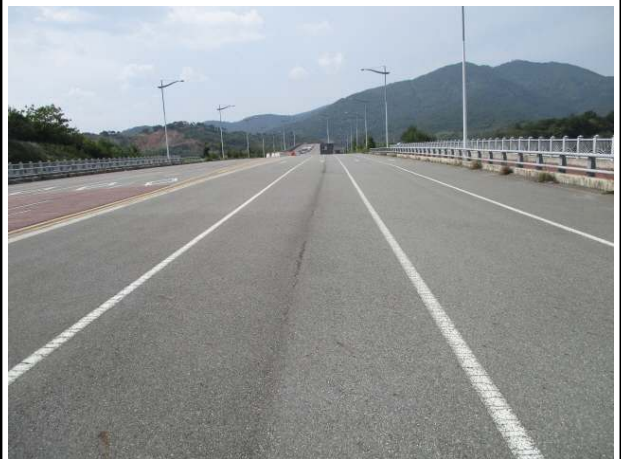
| 위 치 | 황길지구 교면포장(S2) |

| 현 황 | 아스콘 균열 |

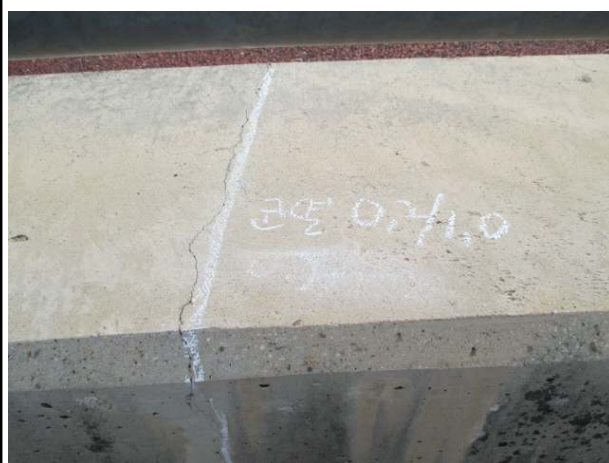
| 위 치 | 동측 연석(S2) |

| 현 황 | 균열(0.3mm미만) |

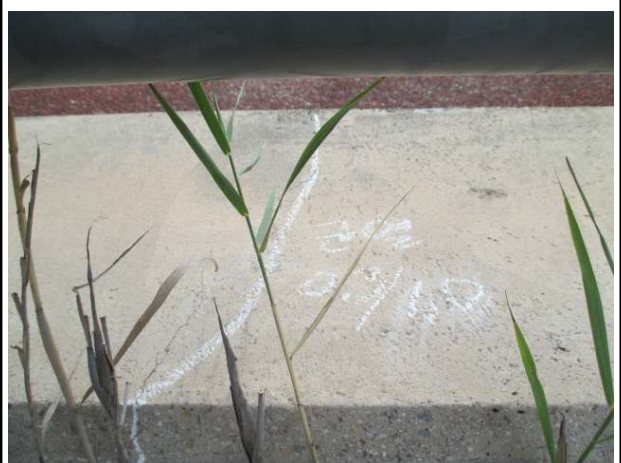
| 위 치 | 동측 연석(S3) |

| 현 황 | 균열(0.3mm이상) |

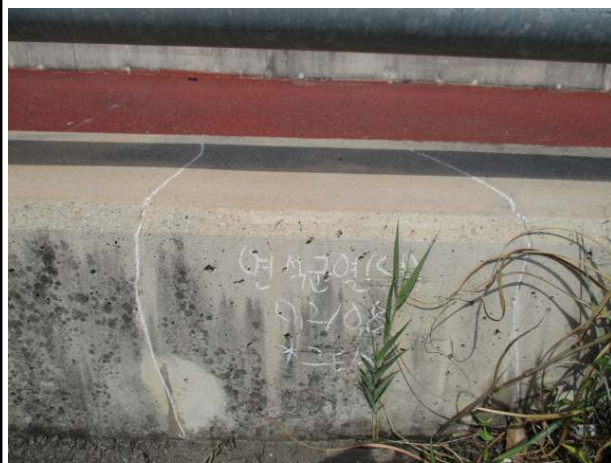
| 위 치 | 황길지구 연석(S2) |

| 현 황 | 균열(0.3mm미만) |

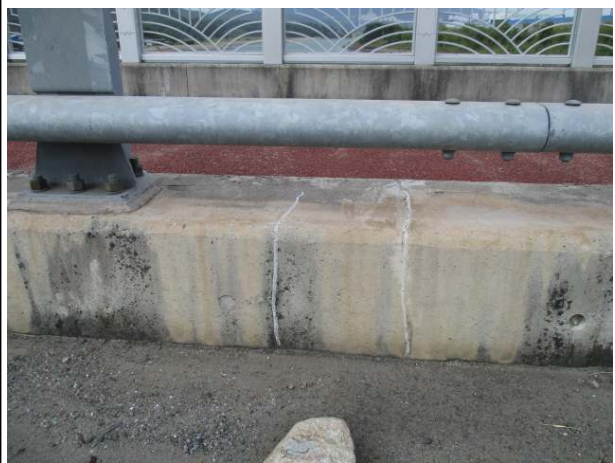
| 위 치 | 황길지구 연석(S3) |

| 현 황 | 균열(0.3mm이상) |

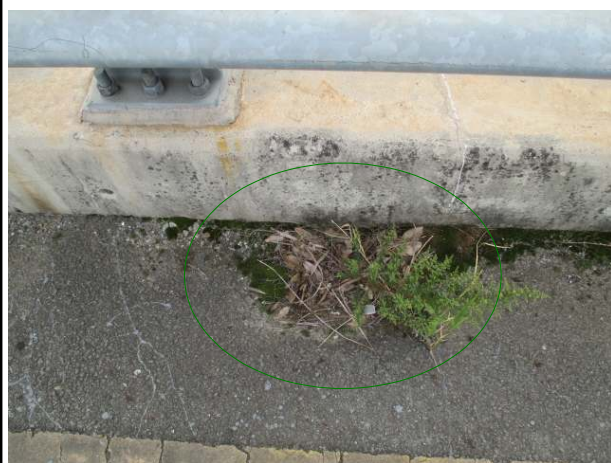
| 위 치 | 동측 배수시설(S1) |

| 현 황 | 배수구 막힘 |

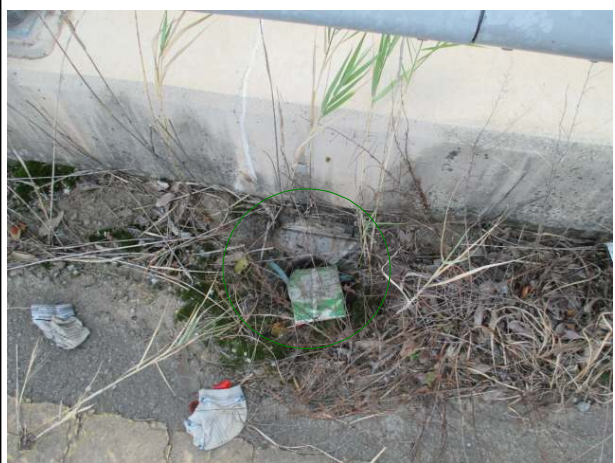
| 위 치 | 동측 배수시설(S2) |

| 현 황 | 그레이팅 망실 |

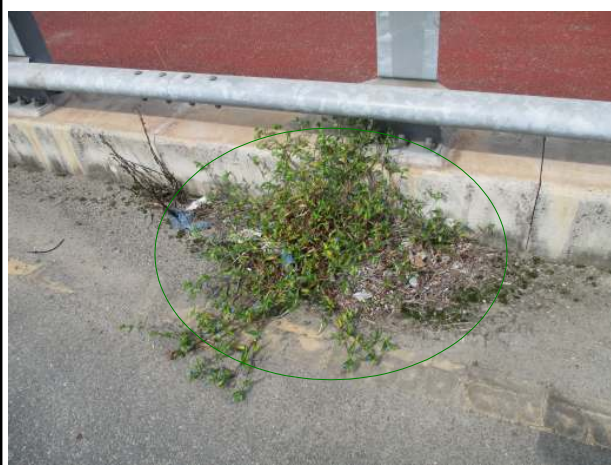
| 위 치 | 황길지구 배수시설(S4) |

| 현 황 | 배수구 막힘 |

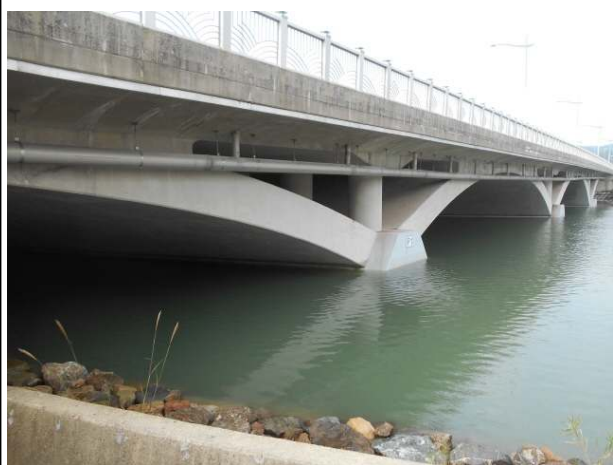
| 위 치 | 황길지구 배수관 |

| 현 황 | 상태양호 |

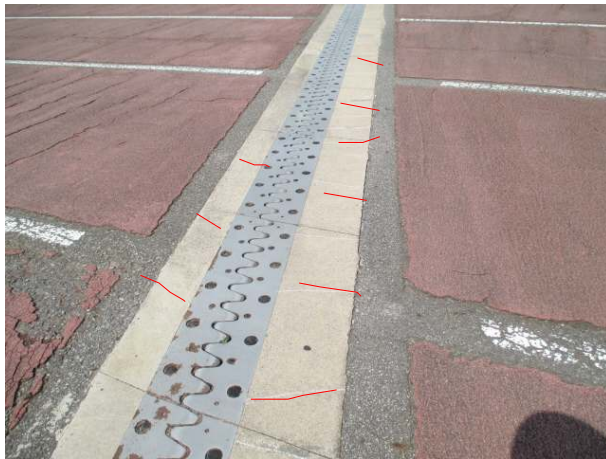
| 위 치 | 동측 신축이음(A1) |

| 현 황 | 후타재 균열 |

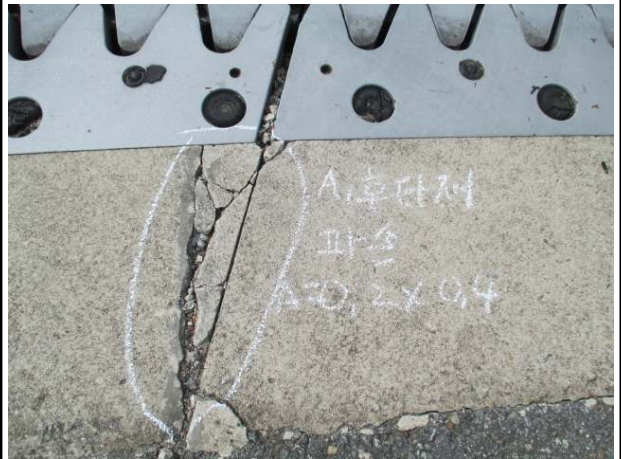
| 위 치 | 동측 신축이음(A1) |

| 현 황 | 후타재 파손 |

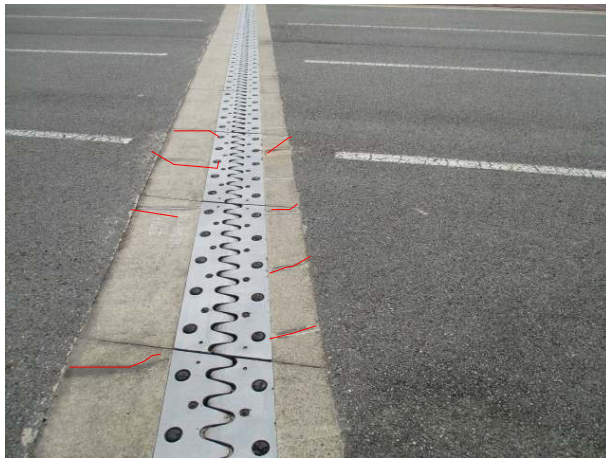
| 위 치 | 황길지구 신축이음 |

| 현 황 | 이물질 퇴적 |

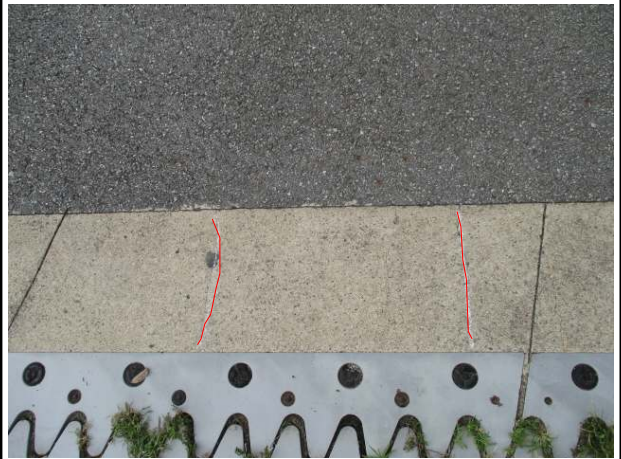
| 위 치 | 황길지구 신축이음 |

| 현 황 | 후타재 균열(0.3mm미만) |

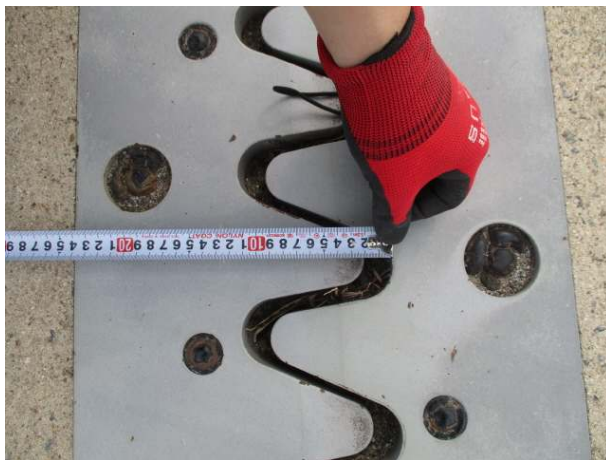
| 위 치 | 신축이음 유간거리 측정 |

| 현 황 | 상태양호 |

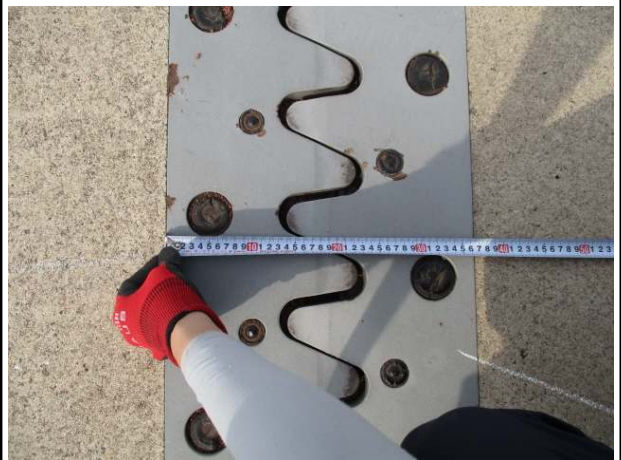
| 위 치 | 신축이음 유간거리 측정 |

| 현 황 | 상태양호 |

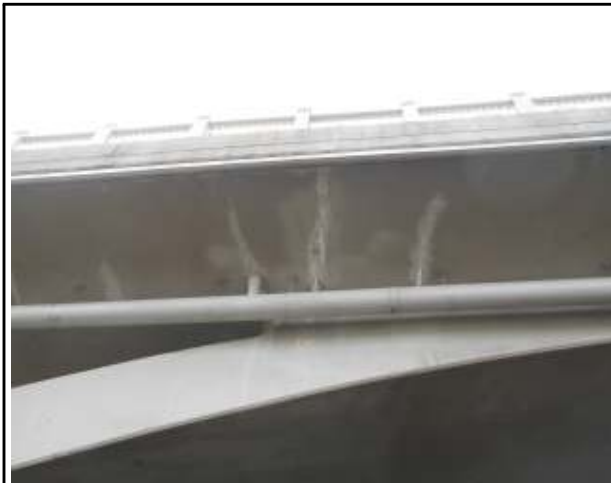
| 위 치 | 동측 바닥판 하면(S2) |

| 현 황 | 균열 및 백태(0.3mm이상) |

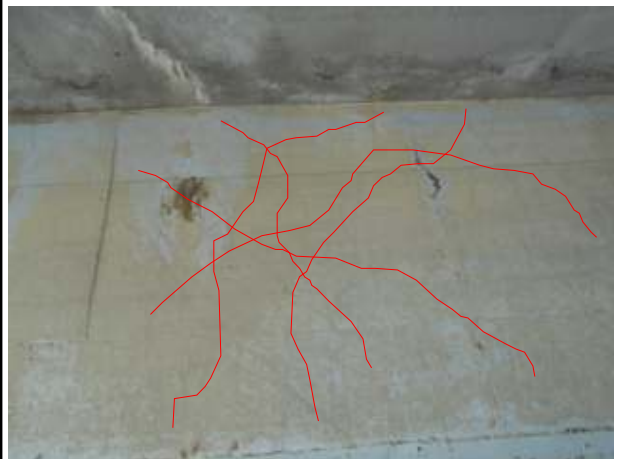
| 위 치 | 동측 바닥판 하면(S2) |

| 현 황 | 망상균열 |

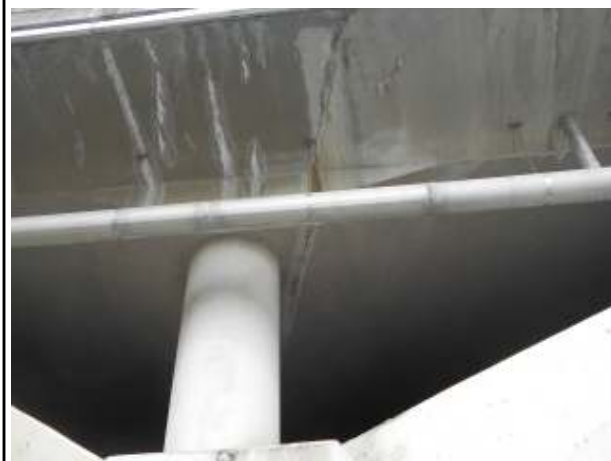
| 위 치 | 황길지구 바닥판 하면(S2) |

| 현 황 | 균열 및 백태(0.3mm미만) |

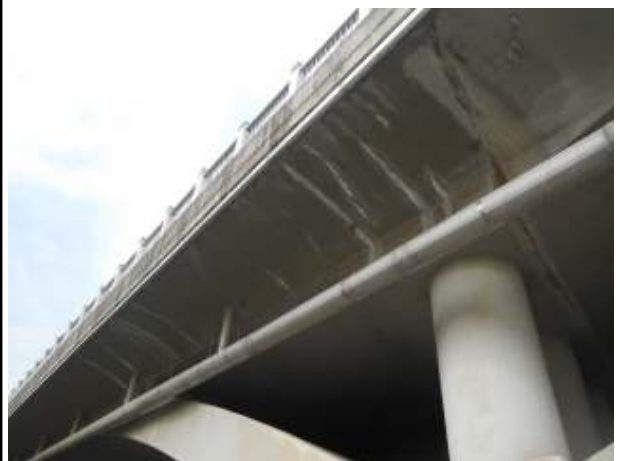
| 위 치 | 황길지구 바닥판 하면(S3) |

| 현 황 | 균열 및 백태(0.3mm미만) |

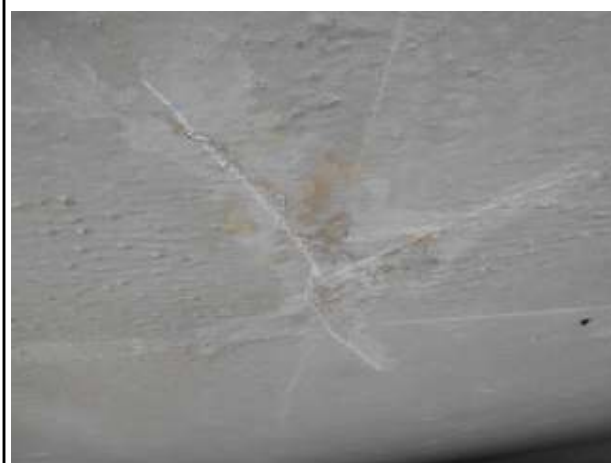
| 위 치 | 동측 아치리브(S2) |

| 현 황 | 균열 및 백태(0.3mm미만) |

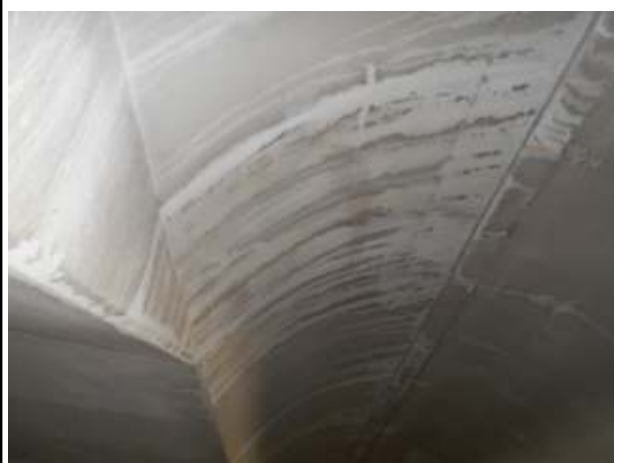
| 위 치 | 동측 아치리브(S1) |

| 현 황 | 표면오염 |

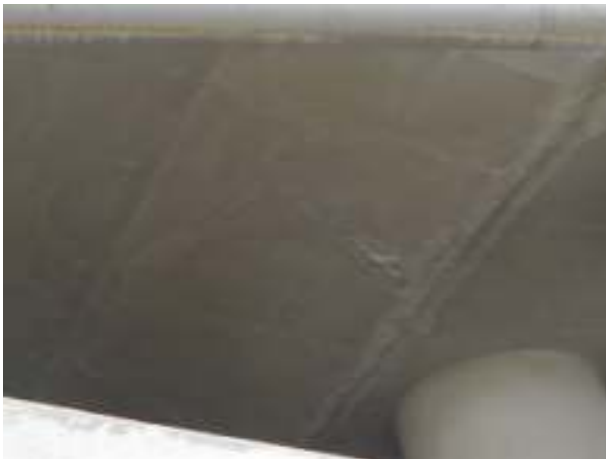
| 위 치 | 황길지구 아치리브(S2) |

| 현 황 | 균열 및 백태(0.3mm미만) |

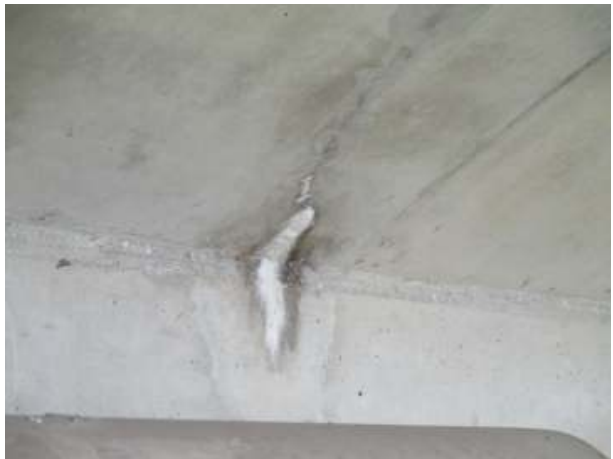
| 위 치 | 황길지구 아치리브(S2) |

| 현 황 | 균열 및 백태(0.3mm미만) |

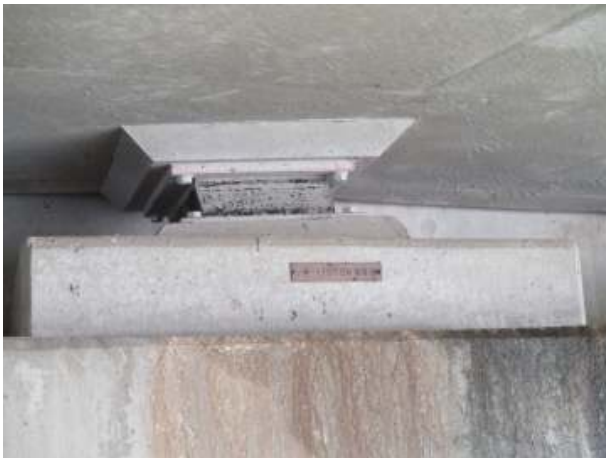
| 위 치 | 동측 반침장치 |

| 현 황 | 상태양호 |

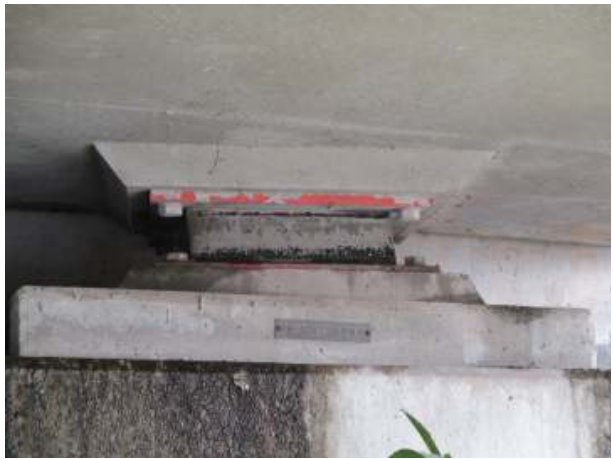
| 위 치 | 동측 반침장치 |

| 현 황 | 상태양호 |

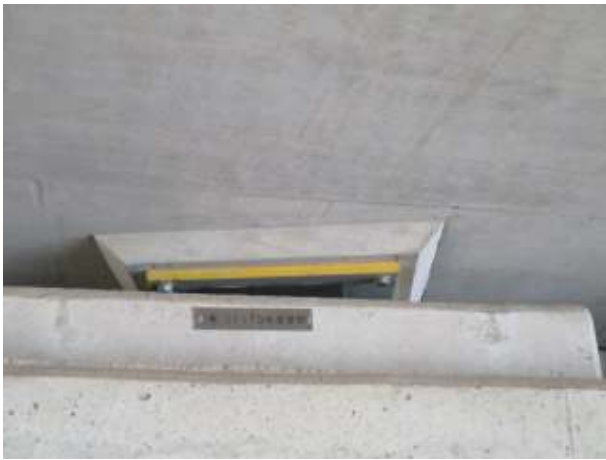
| 위 치 | 황길지구 교량반침 |

| 현 황 | 상태양호 |

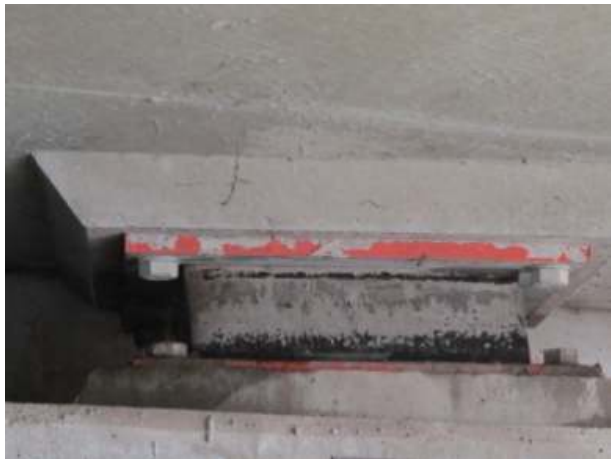
| 위 치 | 황길지구 교량반침 |

| 현 황 | 상태양호 |

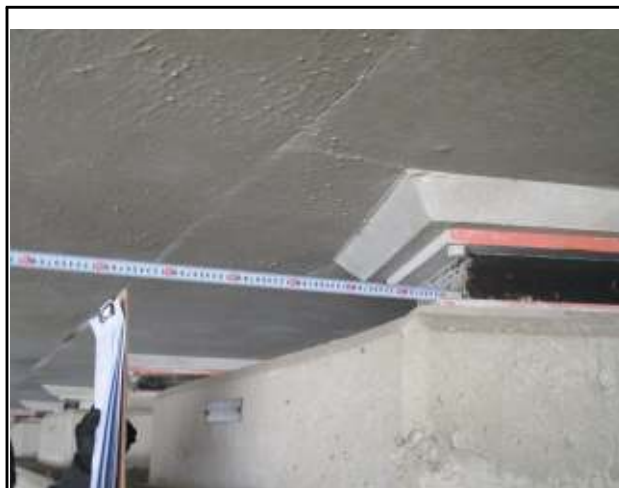
| 위 치 | 연단거리 측정 |

| 현 황 | 상태양호 |

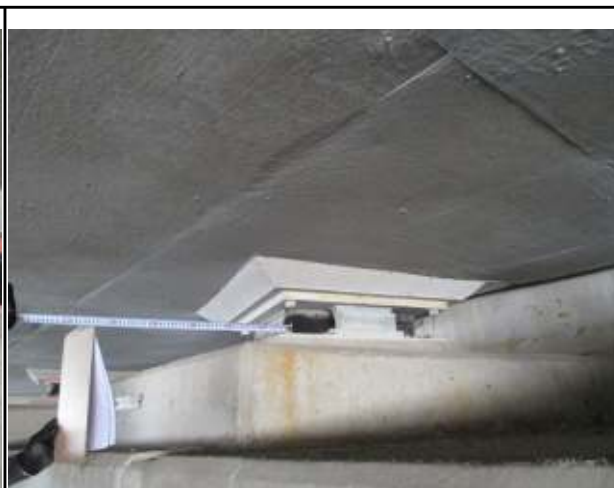
| 위 치 | 연단거리 측정 |

| 현 황 | 상태양호 |

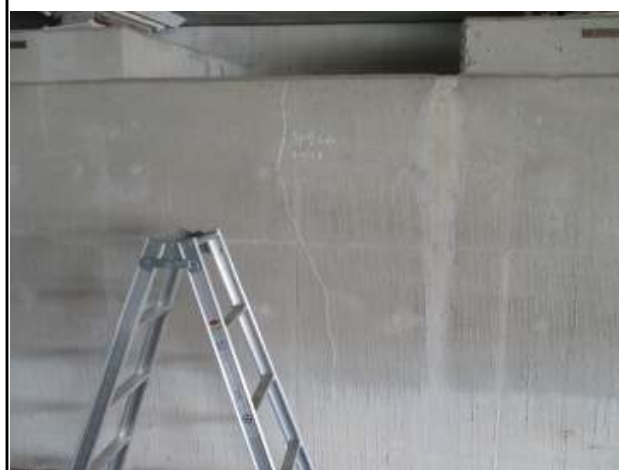
| 위 치 | 동측 교대(A1) |

| 현 황 | 균열(0.3mm미만) |

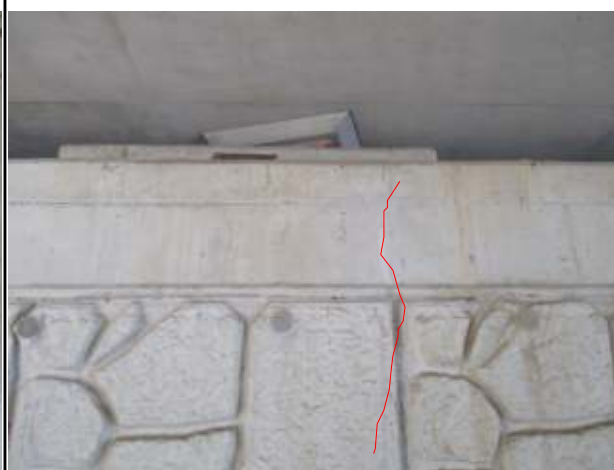
| 위 치 | 동측 교대(A2) |

| 현 황 | 균열(0.3mm미만) |

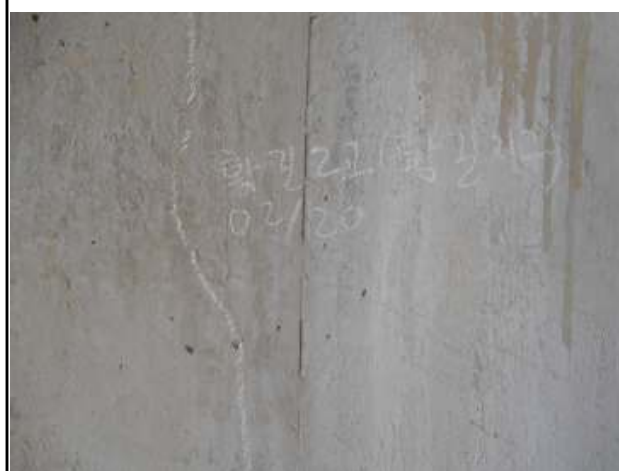
| 위 치 | 황길지구 교대(A1) |

| 현 황 | 균열(0.3mm미만) |

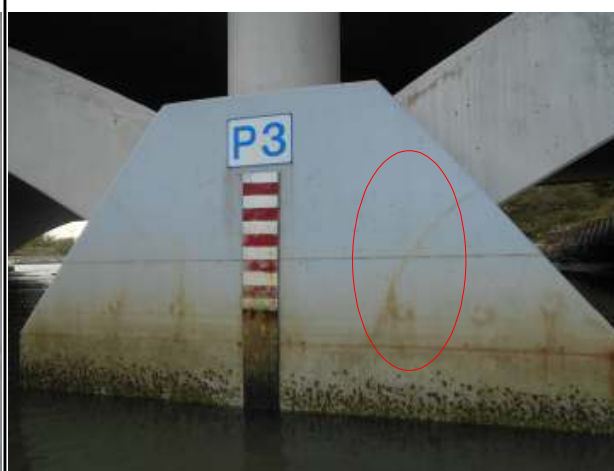
| 위 치 | 황길지구 교각(P3) |

| 현 황 | 균열(0.3mm미만) |
