# 1. 황방2육교 위치도

## 1. 황방2육교 정밀점검 결과표

# 황방2육교 정밀점검 실시결과 요약문

# 황방2육교 현황표

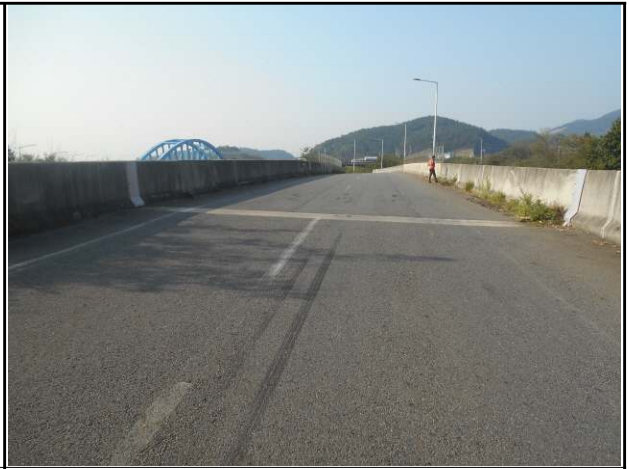
| 구 분 | 결함 및 손상내용 | 손상물량 | 보수물량<br>(할증20%) | 개선방안 | 비 고 |
|---|---|---|---|---|---|
| 교면포장 | 아스콘 균열 | 88.00m | 105.60m | 아스콘 실링보수 | |

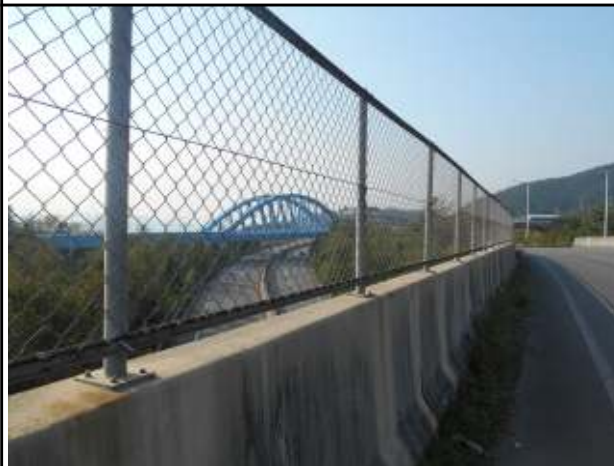
난간 및 연석

| 구 분 | 결함 및 손상내용 | 손상물량 | 보수물량<br>(할증20%) | 개선방안 | 비 고 |
|---|---|---|---|---|---|
| 난간시설 | 균열(0.3mm미만) | 69.90m | 83.88m <sup>2</sup> | 표면처리 | |
| | 균열(0.3mm이상) | 84.90m | 101.88m | 주입보수 | |
| | Con`C열화 | 61.20m <sup>2</sup> | 73.44m <sup>2</sup> | 단면보수(T=10mm) | |
| | 균열 및 백태(0.3mm이상) | 2.50m | 3.00m | 백태제거+ 표면처리 | |

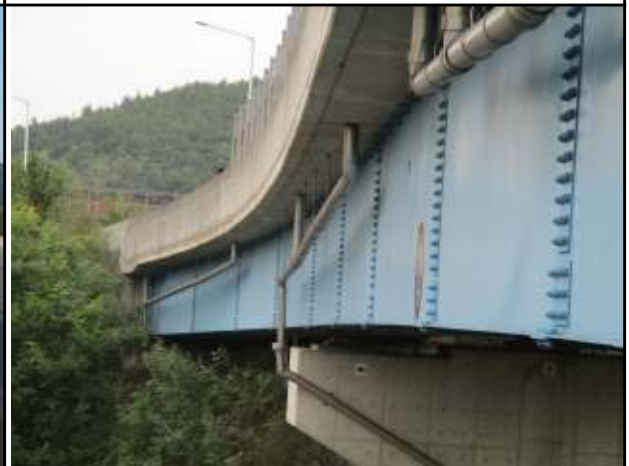
| 구 분 | 결함 및 손상내용 | 손상물량 | 보수물량<br>(할증20%) | 개선방안 | 비 고 |
|---|---|---|---|---|---|
| 배수시설 | 배수구 막힘 | 14.00EA | 14.00EA | 청소(주의관찰) | |

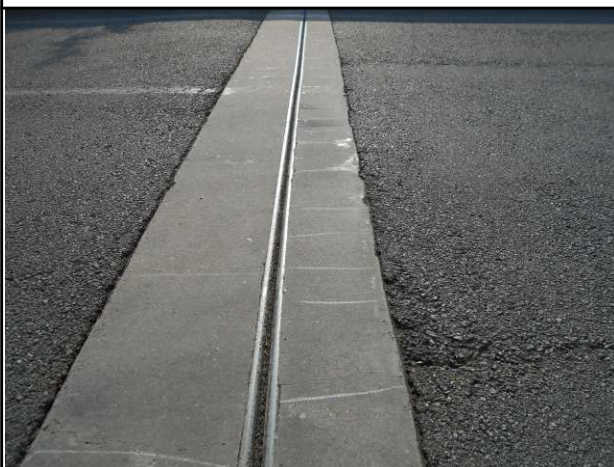
신축이음

| 구 분 | 결함 및 손상내용 | 손상물량 | 보수물량<br>(할증20%) | 개선방안 | 비 고 |
|---|---|---|---|---|---|
| 신축이음<br>장치 | 후타재 균열(0.3mm미만) | 14.20m | 17.04m <sup>2</sup> | 표면처리 | |
| | 후타재 균열(0.3mm이상) | 12.80m | 15.36m | 주입보수 | |
| | 토사퇴적 | 20.00m <sup>2</sup> | 24.00m <sup>2</sup> | 청소(주의관찰) | |

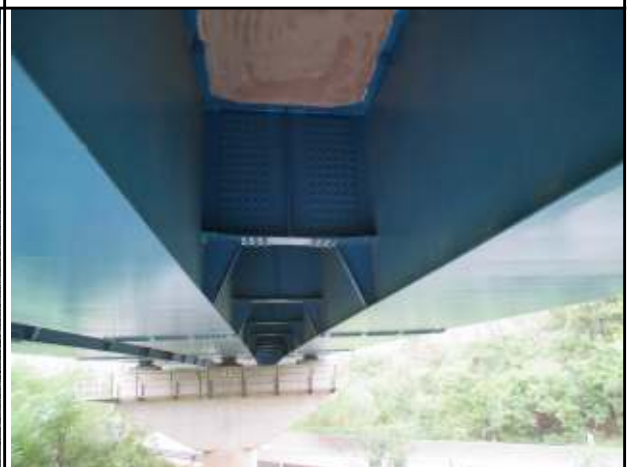
바닥판 하면

| 구 분 | 결함 및 손상내용 | 손상물량 | 보수물량<br>(할증20%) | 개선방안 | 비 고 |
|---|---|---|---|---|---|
| 바닥판<br>하면 | 균열(0.3mm미만) | 3.50m | 4.20m <sup>2</sup> | 표면처리 | |
| | 균열 및 백태(0.3mm미만) | 0.40m | 1.00m <sup>2</sup> | 백태제거+ 표면처리 | |
| | 망상균열 | 102.96m <sup>2</sup> | 123.55m <sup>2</sup> | 표면처리 | |
| | 백태 | 1.08m <sup>2</sup> | 1.30m <sup>2</sup> | 백태제거+ 표면처리 | |

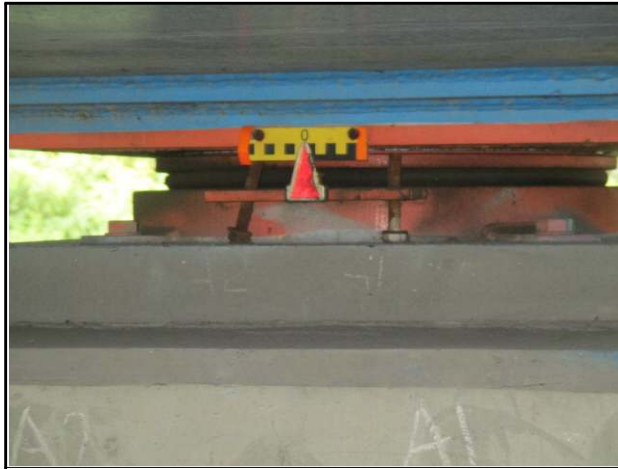
교량받침

| 구 분 | 결함 및 손상내용 | 손상물량 | 보수물량<br>(할증20%) | 개선방안 | 비 고 |
|---|---|---|---|---|---|
| 받침장치 | 플레이트 부식 | 8.00EA | 8.00EA | 재도장(중성화방지) | |

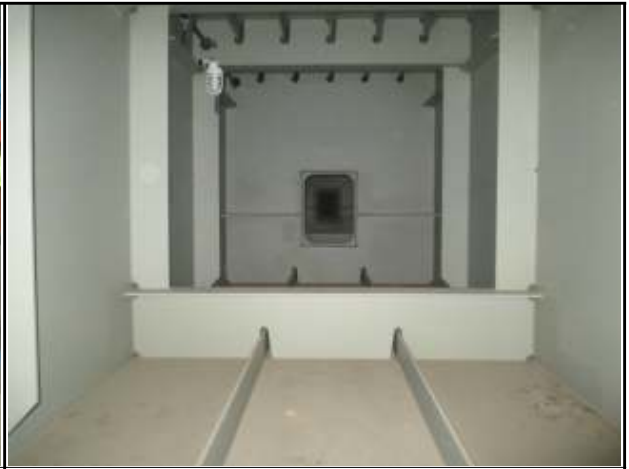
강BOX 내부

| 구 분 | 결함 및 손상내용 | 손상물량 | 보수물량<br>(할증20%) | 개선방안 | 비 고 |
|---|---|---|---|---|---|
| 거더 및<br>가로보 | 기공 | 4.00EA | 4.00EA | 주의관찰 | |
| | 볼트체결불량 | 3.00EA | 3.60EA | 주의관찰 | |
| | 도장탈락 및 발청 | 0.20m <sup>2</sup> | 1.00m <sup>2</sup> | 주의관찰 | |

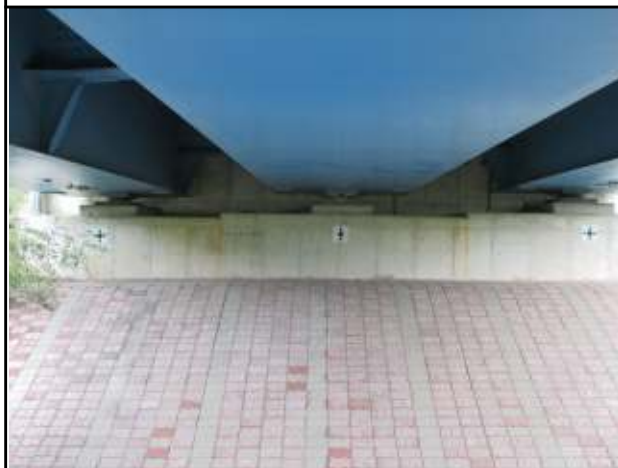
| 구 분 | 결함 및 손상내용 | 손상물량 | 보수물량<br>(할증20%) | 개선방안 | 비 고 |
|---|---|---|---|---|---|
| 교대 및<br>교각 | 균열(0.3mm미만) | 6.60m | 7.92m <sup>2</sup> | 표면보수 | |
| | 균열(0.3mm이상) | 5.00m | 6.00m | 주입보수 | |
