# 제1장 황방2육교

## 1.1. 점검의 목적

본 과업은 골약동지역 교량에 대하여 시설물안전관리에 관한 특별법 제6조에 의거 정밀점검을 실시하여 교량의 물리적·기능적 결함 및 내재되어 있는 위험요인을 발견하고, 이에 대한 신속하고 적절한 조치 방법을 제시하여 향후 유지관리의 효율성을 제고코자 금회 예산범위 내에서 도급으로 시행코자 함.

<표 1.2.1> 황방2육교의 현황

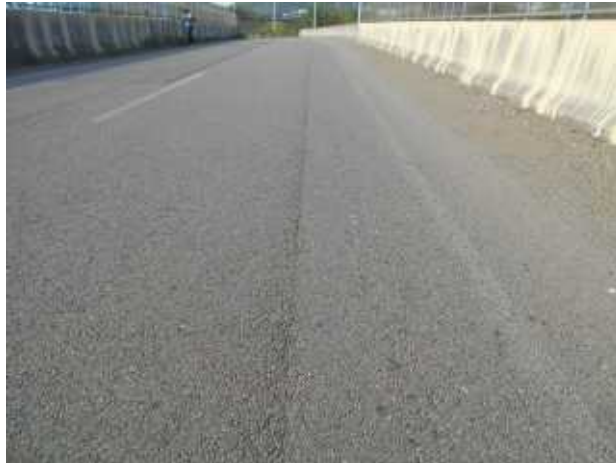
과업 대상교량의 총 폭은 11.9m이며, 2차선으로 구성되어 있고, 아스콘 포장으로 시공되어 있다. 외관조사 결과, 교면포장에서 공용기간 증대로 인한 아스콘 균열이 조사되어 실링보수가 요구된다.

(S2) 아스콘 포장 균열

| 구 분 | 결함 및 손상내용 | 손상원인 | 위 치 | 수 량 | 개선방안 |
|---|---|---|---|---|---|
| 교면포장 | 아스콘 균열 | 차륜이동 | S1,S2,S3 | 88.00m | 아스콘 실링보수 |

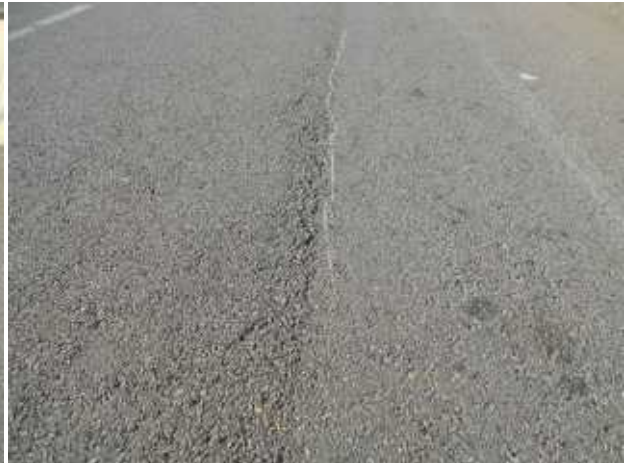
(S3) 아스콘 포장 균열

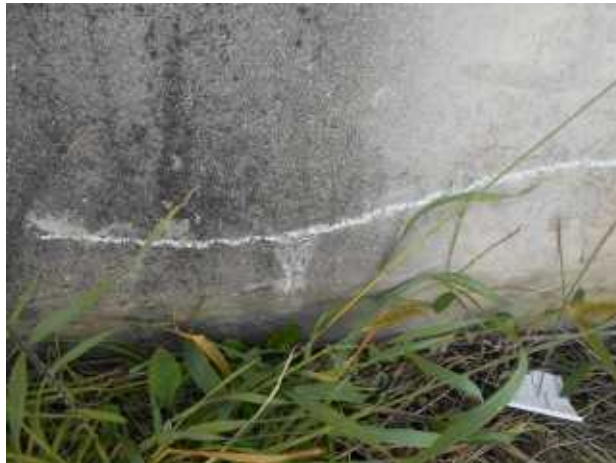
과업 대상교량의 방호벽은 콘크리트+투척 방지망으로 시공 되어 있으며, 방어벽 외측에 균열 및 열화 등의 손상이 다수 조사되었다. 방호벽은 전반적으로 공용기간 증대에 따른 노후화로 열화가 발생된 상태이며, 조사된 손상에 대해 내구성 확보를 위한 적절한 보수가 필요할 것으로 판단된다.

(S2) 방호벽 균열 및 백태 (CW=0.3/L=2.5)

| 구 분 | 결함 및 손상내용 | 손상원인 | 위 치 | 수 량 | 개선방안 |
|---|---|---|---|---|---|
| | 균열 및 백태<br>(0.3mm이상) | 건조수축 | S2 | 2.50m | 백태제거+표면처리 |

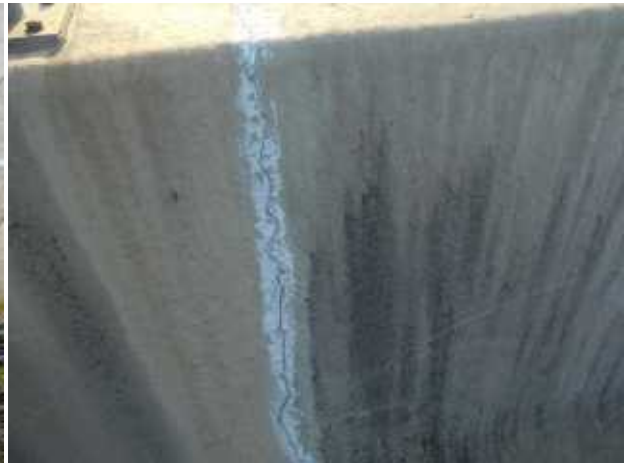
(S2) 방호벽 균열(CW=0.2/L=2.0)

| 구 분 | 결함 및 손상내용 | 손상원인 | 위 치 | 수 량 | 개선방안 |
|---|---|---|---|---|---|
| 방호벽 | 균열(0.3mm미만) | 건조수축 | S1,S2 | 69.90m | 표면처리 |

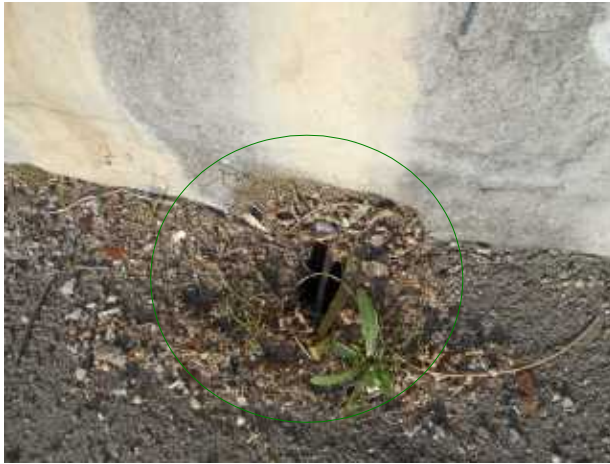
과업 대상교량의 유도배수관의 연결불량, 지지철물의 파손은 없는 전반적으로 양호한 상태를 유지하고 있는 것으로 조사되었으나, 토사퇴적으로 인한 배수구 막힘이 조사되었다. 이물질 및 토사퇴적으로 배수구 막힘으로 인한 교량상면의 체수는 하부로 누수 및 상면 포장부의 내구성 저하를 발생시킬 수 있는 요인으로 주기적인 청소를 통하여 원활한 배수가 되도록 유지관리가 필요할 것으로 판단된다.

배수구 막힘

| 구 분 | 결함 및 손상내용 | 손상원인 | 위 치 | 수 량 | 개선방안 |
|---|---|---|---|---|---|
| 배수시설 | 배수구 막힘 | 차륜이동 | S1,S2,S3 | 14.00EA | 청소(주의관찰) |

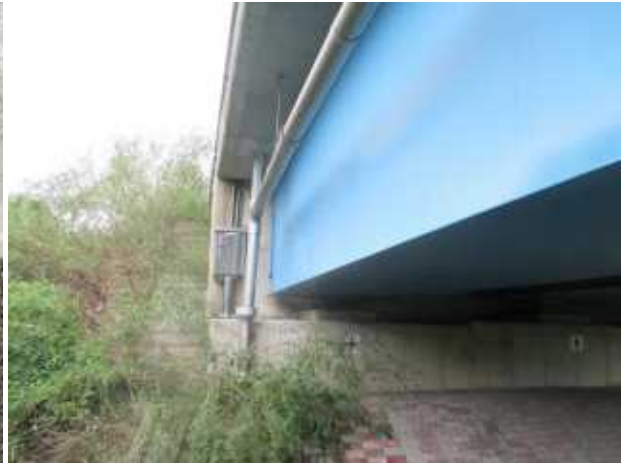
배수관 길이 양호

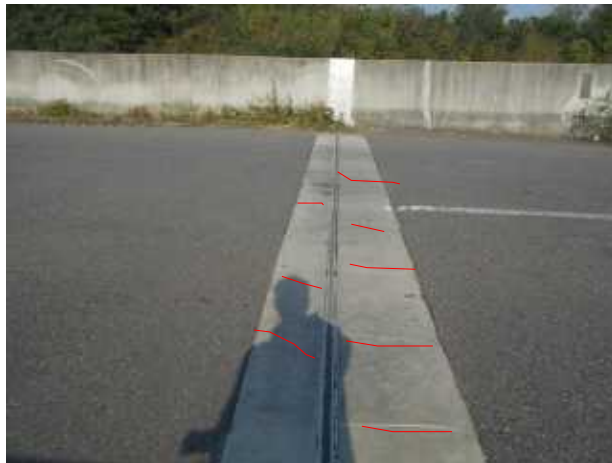
또한 후타재의 경우 균열이 다수 조사되어 후타재 균열에 대한 균열보수를 통하여 차륜이동에 대한 균열의 진전을 방지해야 할 것으로 사료된다.

후타재(A1) 균열(0.3mm미만)(CW=0.2/L=0.4)

| 구 분 | 결함 및 손상내용 | 손상원인 | 위 치 | 수 량 | 개선방안 |
|---|---|---|---|---|---|
| 신축이음<br>장치 | 후타재 균열<br>(0.3mm미만) | 차륜 영향 | A2 | 14.20m | 표면처리 |

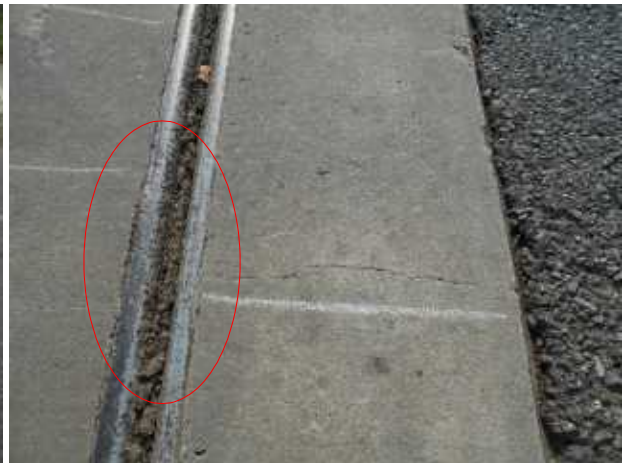
본 교량의 신축이음장치는 Rail Joint 형식으로 A1, A2에 각각 시공되어 있으며, 외관조사 결과, 전개소 신축유간에 토사가 퇴적되어 있어 신축이음장치의 원활한 신축작용을 저해 하고 고무재 파손의 원인이 될 수 있으므로 주기적인 관리가 필요할 것으로 판단된다.

이물질 퇴적(A1)

| 구 분 | 결함 및 손상내용 | 손상원인 | 위 치 | 수 량 | 개선방안 |
|---|---|---|---|---|---|
| | 토사퇴적 | 청소 미흡 | A1,A2 | 20.00m <sup>2</sup> | 청소(주의관찰) |

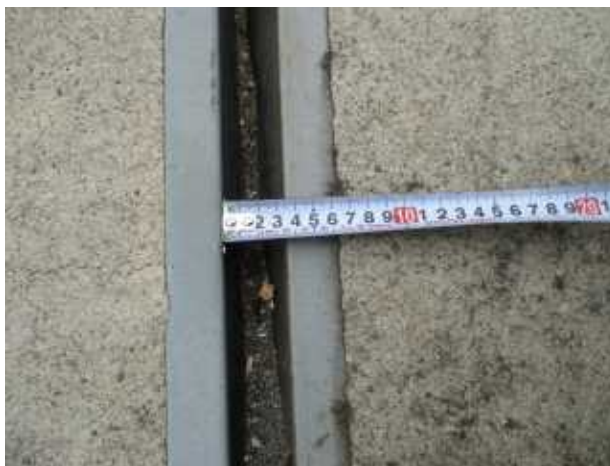
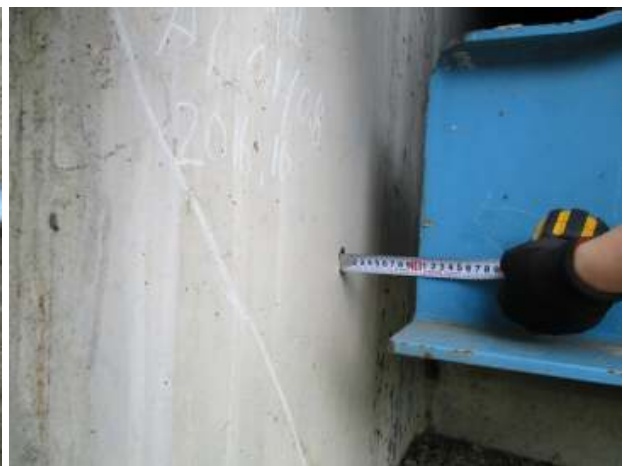
<사진 1.3.5> 신축이음 유간거리 측정

각 구간에 설치되어 있는 신축이음장치 신축유간 확보상태에 대한 검토결과, 전체적으로 신축여유량을 만족하는 것으로 조사되었다.

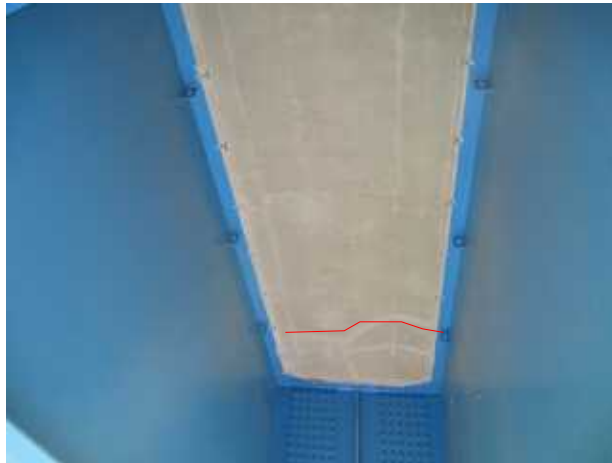
대상 교량의 바닥판 하면은 Steel Box형식으로 바닥판 하면은 콘크리트로 되어 있는 상태로 외관조사결과 균열 및 망상균열, 백태 등의 결함이 조사되었다. 상기결함은 건조수축에 의한 결함들로 시설물의 내구성 증진을 위해 적절한 보수가 필요할 것으로 사료된다.

(S1) 바닥판 하면 균열(CW=0.2/L=1.0)

| 구 분 | 결함 및 손상내용 | 손상원인 | 위 치 | 수 량 | 개선방안 |
|---|---|---|---|---|---|
| 바닥판<br>하면 | 균열(0.3mm미만) | 건조수축 | S1 | 3.50m | 표면처리 |

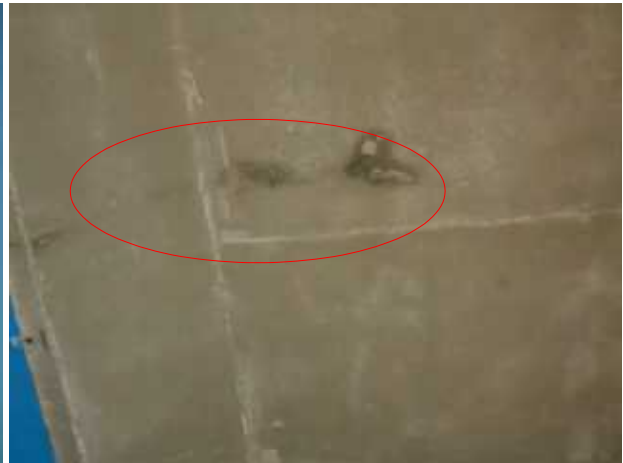
(S1) 바닥판 하면 균열 및 백태

| 구 분 | 결함 및 손상내용 | 손상원인 | 위 치 | 수 량 | 개선방안 |
|---|---|---|---|---|---|
| | 균열 및 백태<br>(0.3mm미만) | 건조수축 | S1 | 0.40m | 백태제거+표면처리 |

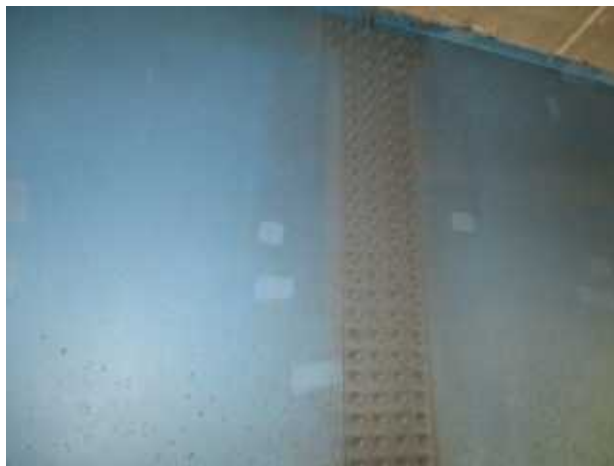
외부 일부구간 도장탈락 및 도장박리가 조사되었다. 상기결함은 시설물의 내구성 증진을 위한 부분재도장이 필요할 것으로 사료된다.

(S3 G1) 도장박리(A=0.3m×0.3m)

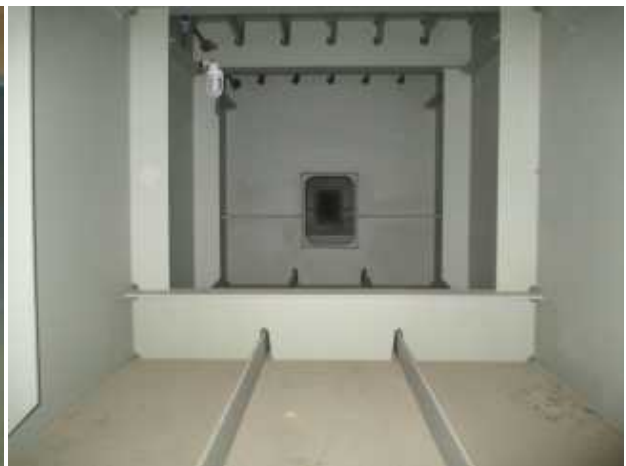
외관조사 결과 내부 플랜지와 웨브에서의 기공은 공장제작시 발생된 것으로 판단되며 보수의 필요성은 없으나 정기적인 점검에 의한 주의관찰이 필요할 것으로 사료된다.

(S3 G2) S.T BOX 내부 상태양호

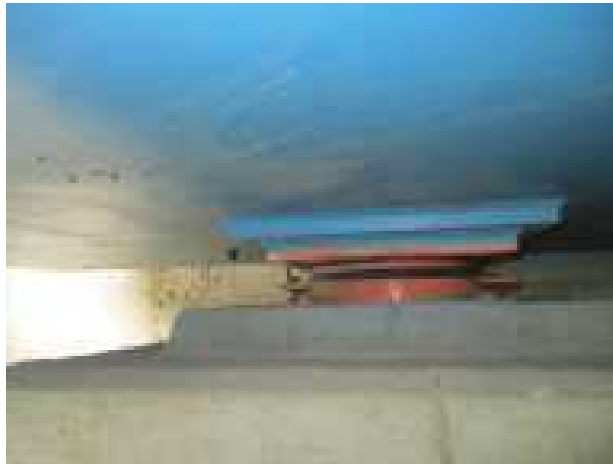
과업 대상교량의 받침장치는 전경간 포트 받침이 설치되어 있으며, 외관조사 결과, PLATE부식 상태로 조사되어 재도장이 요구된다.

(A2 Sh1) PLATE 부식

| 구 분 | 결함 및 손상내용 | 손상원인 | 위 치 | 수 량 | 개선방안 |
|---|---|---|---|---|---|
| 받침장치 | 플레이트 부식 | 공공년 증대 | A1,P1,P2,A2 | 8.00EA | 재도장(중성화방지) |

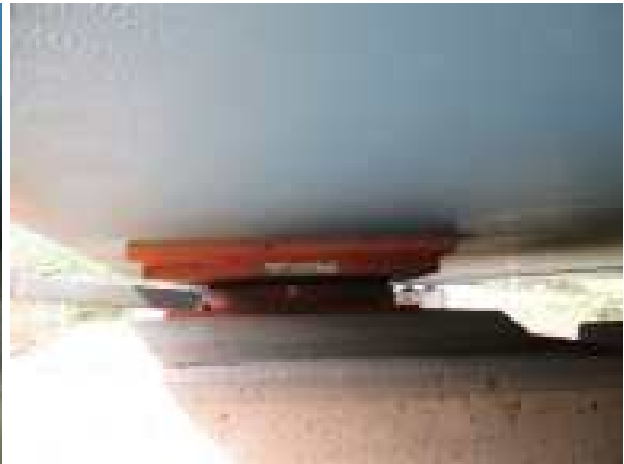
(P1 Sh1) PLATE 부식

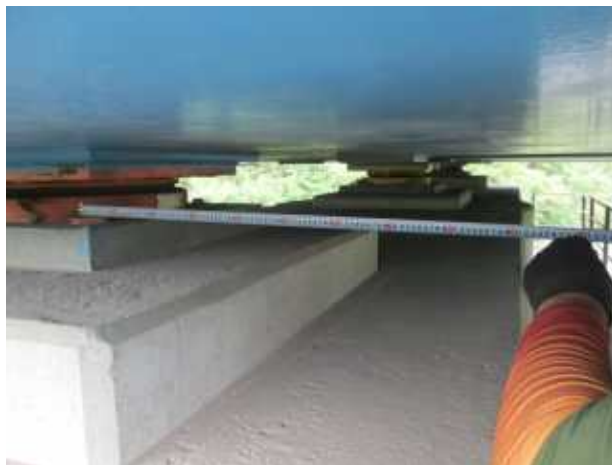
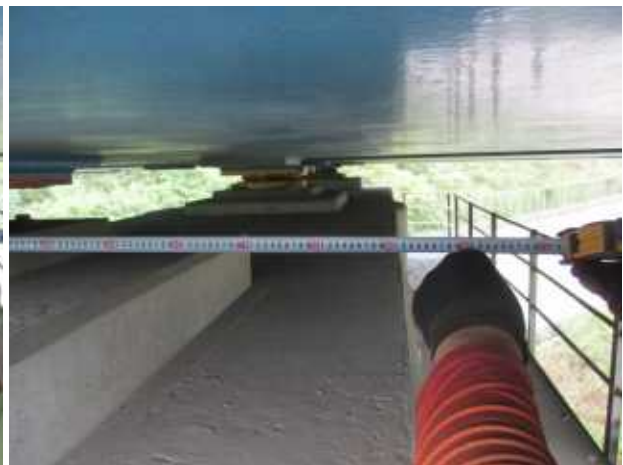
<사진 1.3.9> 연단거리 측정

대상교량의 받침연단거리를 측정한 결과, 받침장치의 연단거리가 도로교설계기준에 전반적으로 연단거리를 확보하고 있다.

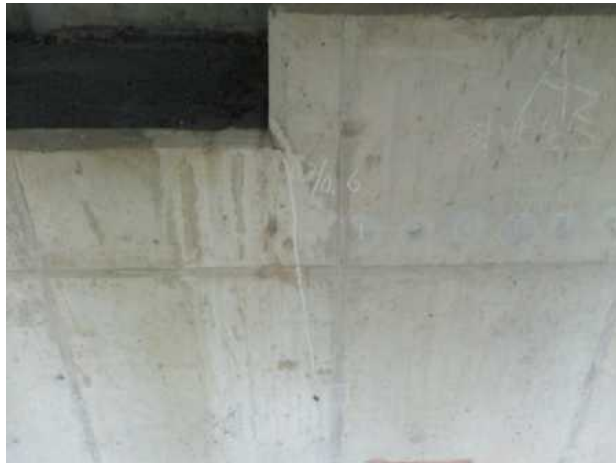
본 교량의 하부구조 교대는 역T형으로 시공되었으며, 교각은 T형으로 시공되어 있으며 외관조사결과 건조수축에 의한 균열(0.3mm미만), 균열(0.3mm이상)의 결함이 조사되어 표면처리보수 및 주입보수가 요구된다.

(A2) 교대 균열(CW=0.2/L=0.6)

| 구 분 | 결함 및 손상내용 | 손상원인 | 위 치 | 수 량 | 개선방안 |
|---|---|---|---|---|---|
| 교대<br>및<br>교각 | 균열(0.3mm미만) | 건조수축 | A1,P1,A2 | 6.60m | 표면보수 |

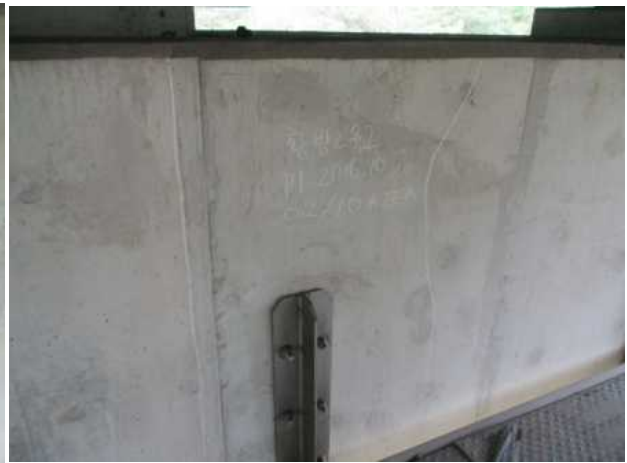
(P1) 교각 균열(CW=0.2/L=1.0)

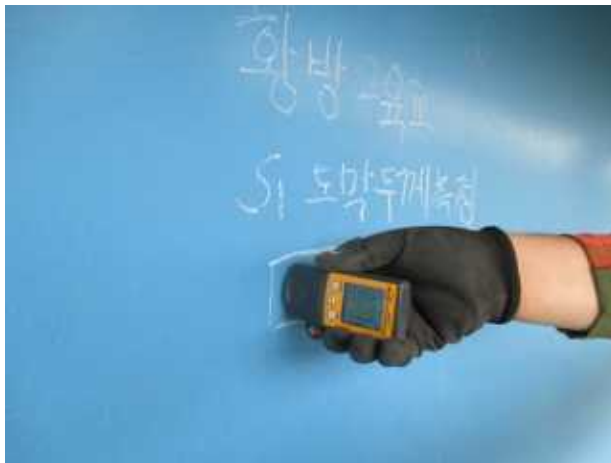
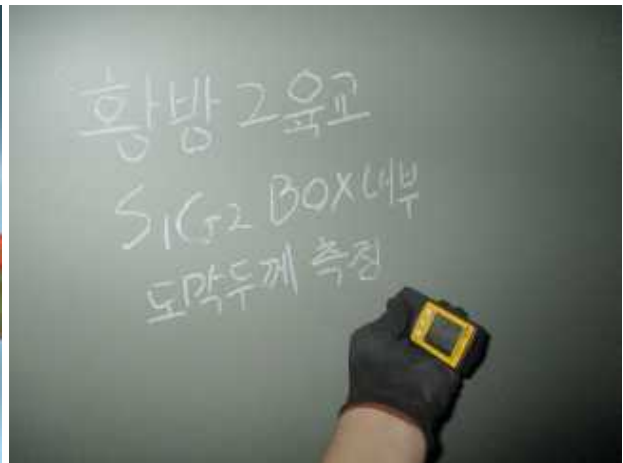
<사진 1.4.2> 도막두께 측정

대상 교량에 대해서는 거더 내·외부에 대한 도막두께 측정을 실시하였으며, 검사기준에 따라 측정개소 10m<sup>2</sup>당 3개소 이상 2회 측정하여 평균값을 적용한 결과 측정위치 별로 다소 차이는 있으나, 전반적으로 도막상태는 양호한 것으로 측정되었다.
