손상물량표

시설물정밀점검용역(정산1교 상행차)

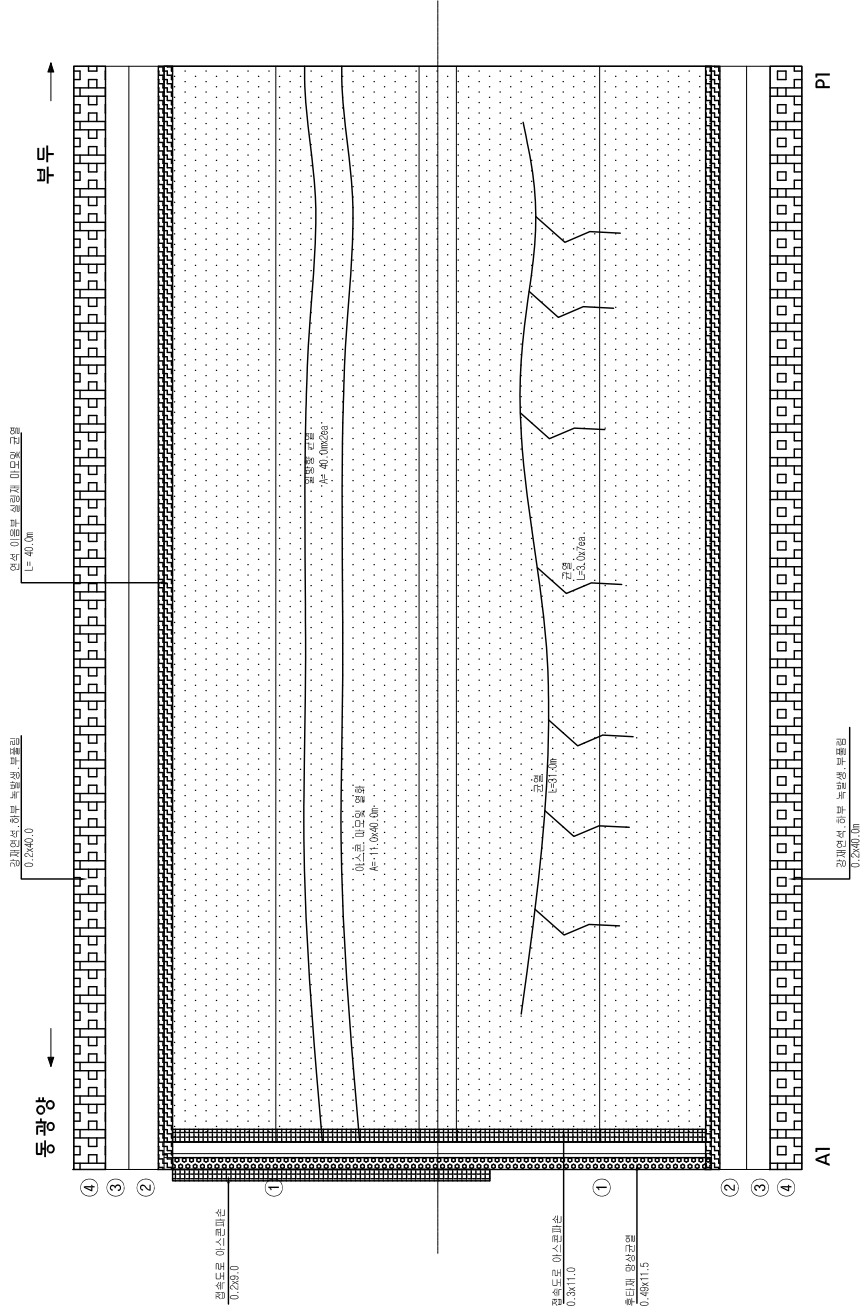
| 번호 | 손상내용 | 손상현황 | | | | 비고 |
|---|---|---|---|---|---|---|
| 1 | 점속도로 아스팔트파손 | 0.3 | 11.0 | 440 | m <sup>2</sup> | 1 |
| 2 | 점속도로 아스팔트파손 | 0.2 | 9.0 | 440 | m <sup>2</sup> | 1 |
| 3 | 후타재 망상균열 | 0.49 | 11.5 | 440 | m <sup>2</sup> | 1 |
| 4 | 강제단차, 좌우 노면상부 불균형 | 0.2 | 40.0 | 16.0 | m <sup>2</sup> | 2 |
| 5 | 아스콘 마모 및 열화 | 11.0 | 40.0 | 440 | m <sup>2</sup> | 1 |
| 6 | 열방향 균열 | | 40.0 | 80.0 | m | 2 |
| 7 | 단차, 이음부 상판에 마모 및 균열 | | 40.0 | 40.0 | m | 1 |
| 8 | 균열 | | 31.0 | 31.0 | m | 1 |
| 9 | 균열 | | 3.1 | 21.7 | m | 7 |

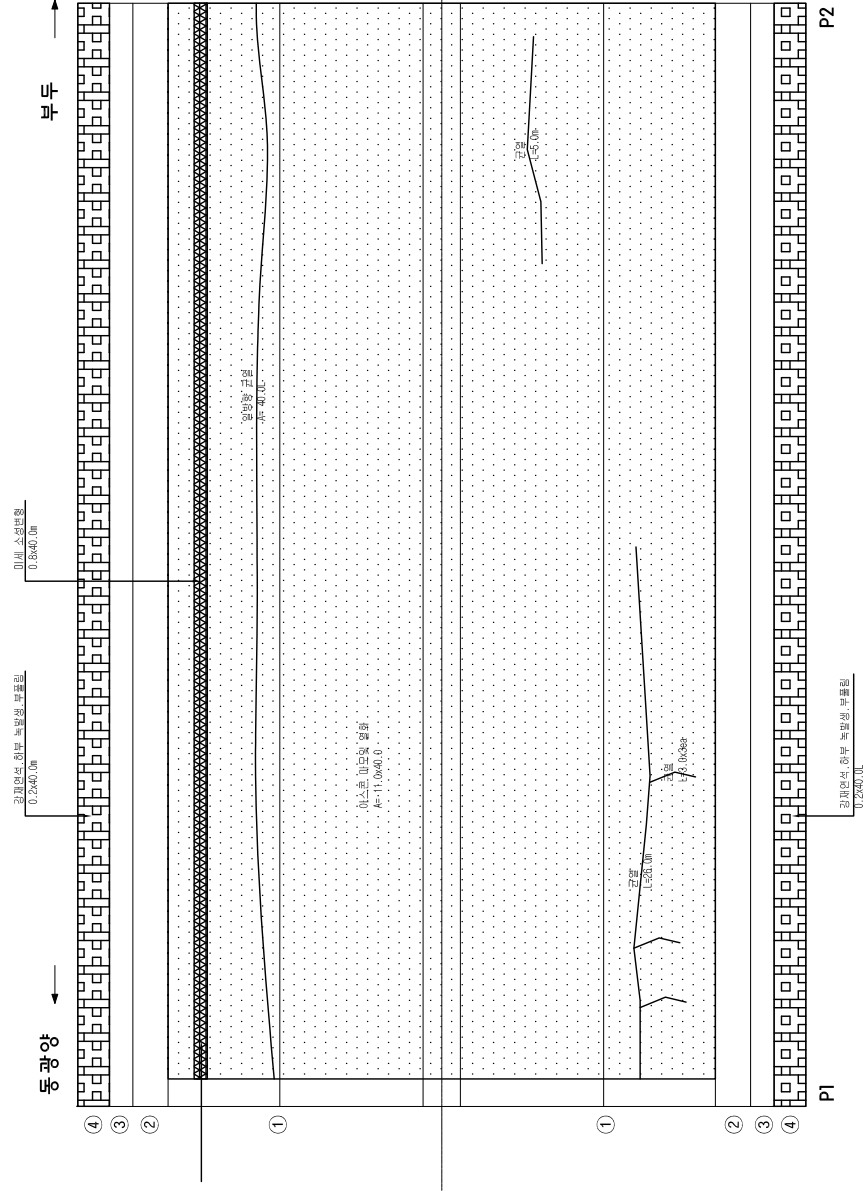
| 번호 | 신상내용 | 신상원광 | | | | | 비고 |
|---|---|---|---|---|---|---|---|
| 1 | 간열 | | 5.0 | | 5.0 | m | 1 |
| 2 | 간열 | | 26.0 | | 26.0 | m | 1 |
| 3 | 간열 | | 3.0 | | 9.0 | m | 3 |
| 4 | 간열 | | 0.2 | | 16.0 | m <sup>2</sup> | 2 |
| 5 | 간열 | | 40.0 | | 440 | m <sup>2</sup> | 1 |
| 6 | 아스콘 미포면 강화 | 11.0 | 40.0 | | 440 | m <sup>2</sup> | 1 |
| 7 | 임방향 간열 | | 40.0 | | 40.0 | m | 1 |
| 8 | 미세 소성면형 | 0.8 | 40.0 | | 3.2 | m <sup>2</sup> | 1 |

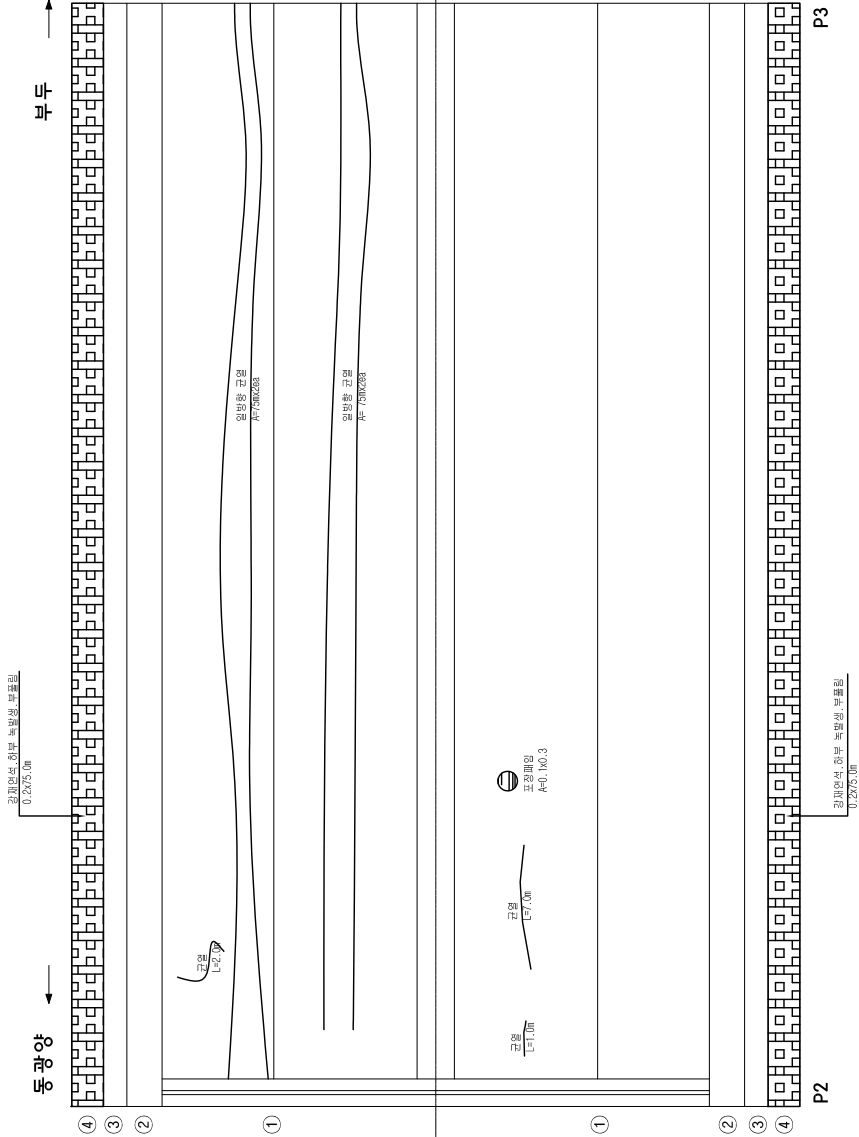
| 번호 | 손상내용 | 손상현황 | | | | 비고 |
|---|---|---|---|---|---|---|
| 1 | 갈래역사, 측부, 녹방생, 부풀림 | 0.2 | 75.0 | 30.0 | m <sup>2</sup> | 2 |
| 2 | 일방통 관형 | | 75.0 | 300.0 | m | 4 |
| 3 | 포장파임 | 0.1 | 0.3 | 0.03 | m <sup>2</sup> | 1 |
| 4 | 관 형 | | 1.0 | 1.0 | m | 1 |
| 5 | 관 형 | | 7.0 | 7.0 | m | 1 |
| 6 | 관 형 | | 2.0 | 2.0 | m | 1 |

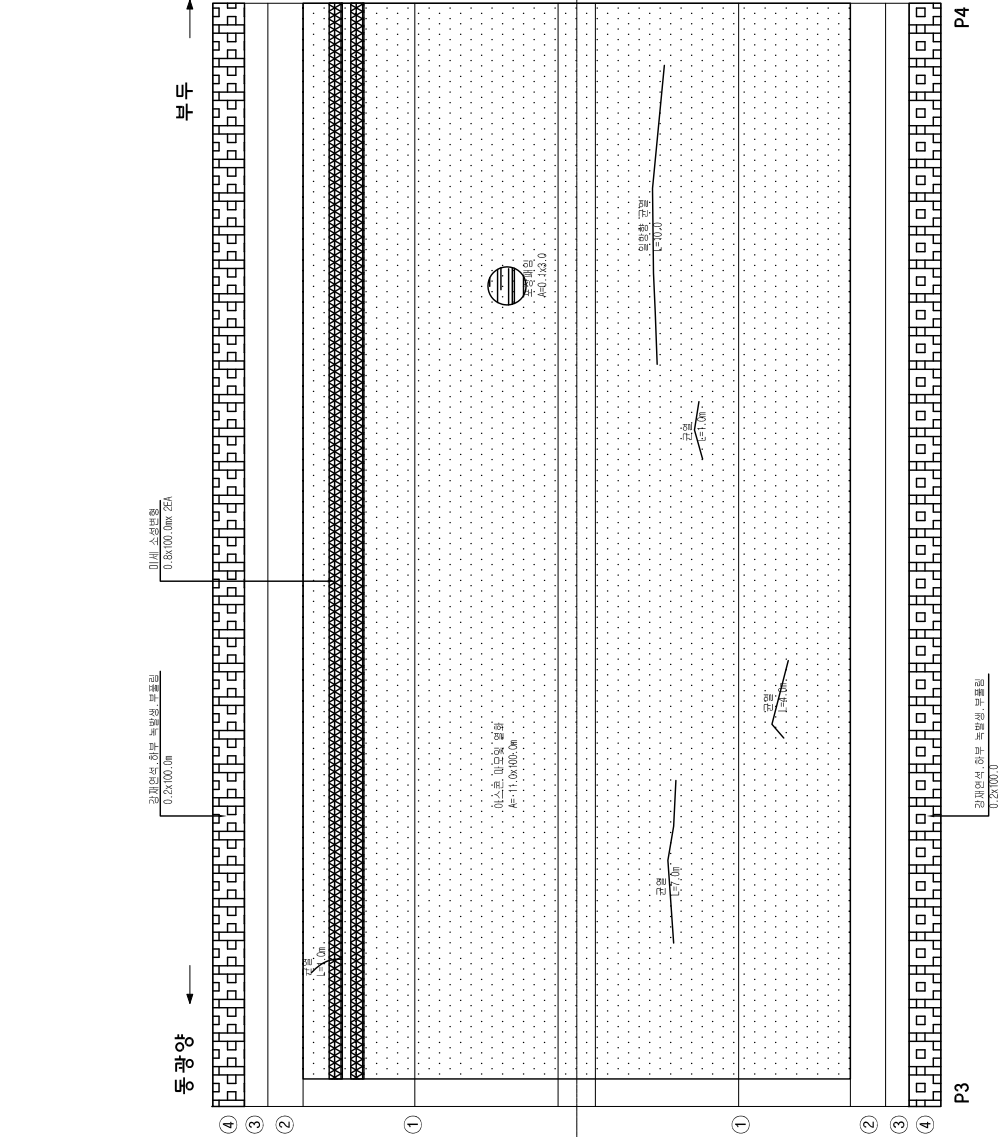
| 번호 | 손상내용 | 손상현황 | | | | 비고 |
|---|---|---|---|---|---|---|
| 1 | 강제연식, 좌부 노면상 부풀림 | 0.2 | 100.0 | 40.0 | m <sup>2</sup> | 2 |
| 2 | 일방차단 균열 | | 10.0 | 10.0 | m | 1 |
| 3 | 포장파임 | 0.1 | 0.3 | 0.03 | m <sup>2</sup> | 1 |
| 4 | 미세 소성변형 | 0.8 | 100.0 | 160 | m <sup>2</sup> | 2 |
| 5 | 아스콘 미모양형화 | 11.0 | 100.0 | 1,100 | m <sup>2</sup> | 1 |
| 6 | 균열 | | 7.0 | 7.0 | m | 1 |
| 7 | 균열 | | 4.0 | 4.0 | m | 1 |
| 8 | 균열 | | 1.0 | 1.0 | m | 1 |

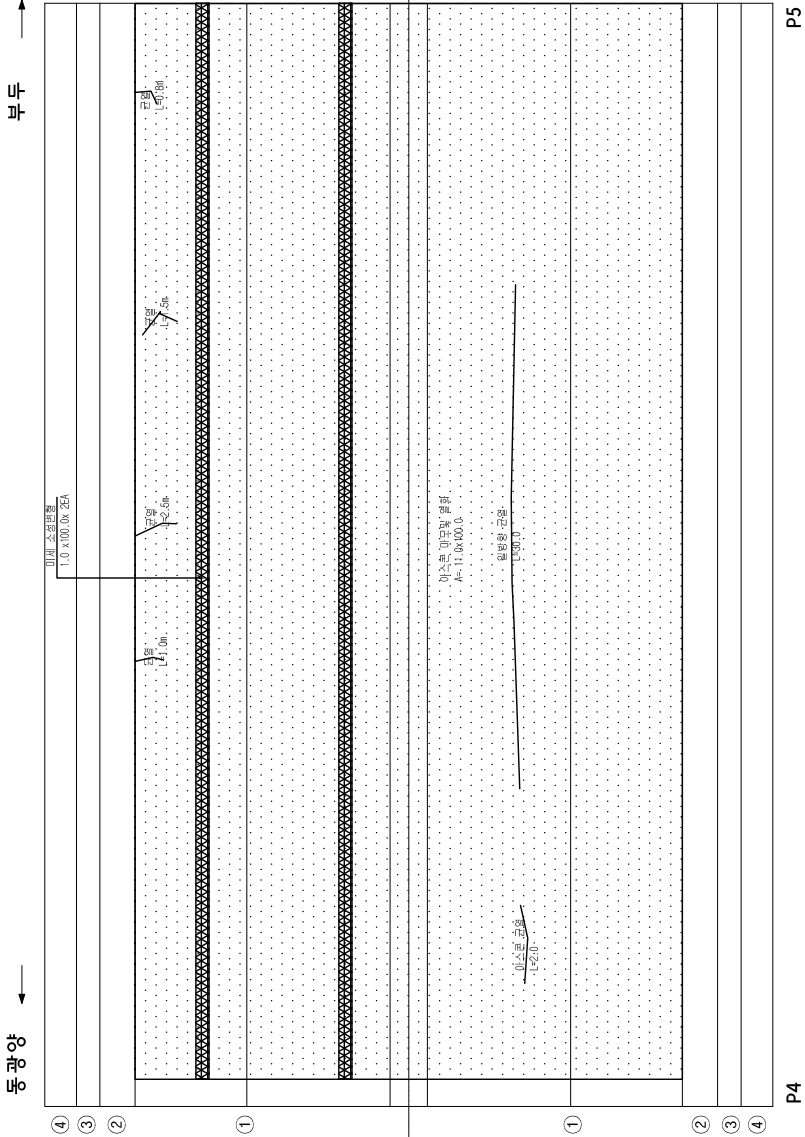
| 번호 | 손상내용 | 손상현황 | | | | 비고 |
|---|---|---|---|---|---|---|
| 1 | 미세 소성변형 | 1.0 | 100.0 | 200 | m <sup>2</sup> | 2 |
| 2 | 아스콘 마모및열화 | 11.0 | 100.0 | 1,100 | m <sup>2</sup> | 1 |
| 3 | 일방향 균열 | | 30.0 | | m | 1 |
| 4 | 아스콘 균열 | | 2.0 | | m | 1 |
| 5 | 균열 | | 1.0 | | m | 1 |
| 6 | 균열 | | 1.5 | | m | 1 |
| 7 | 균열 | | 0.8 | | m | 1 |
| 8 | 균열 | | 2.5 | | m | 1 |

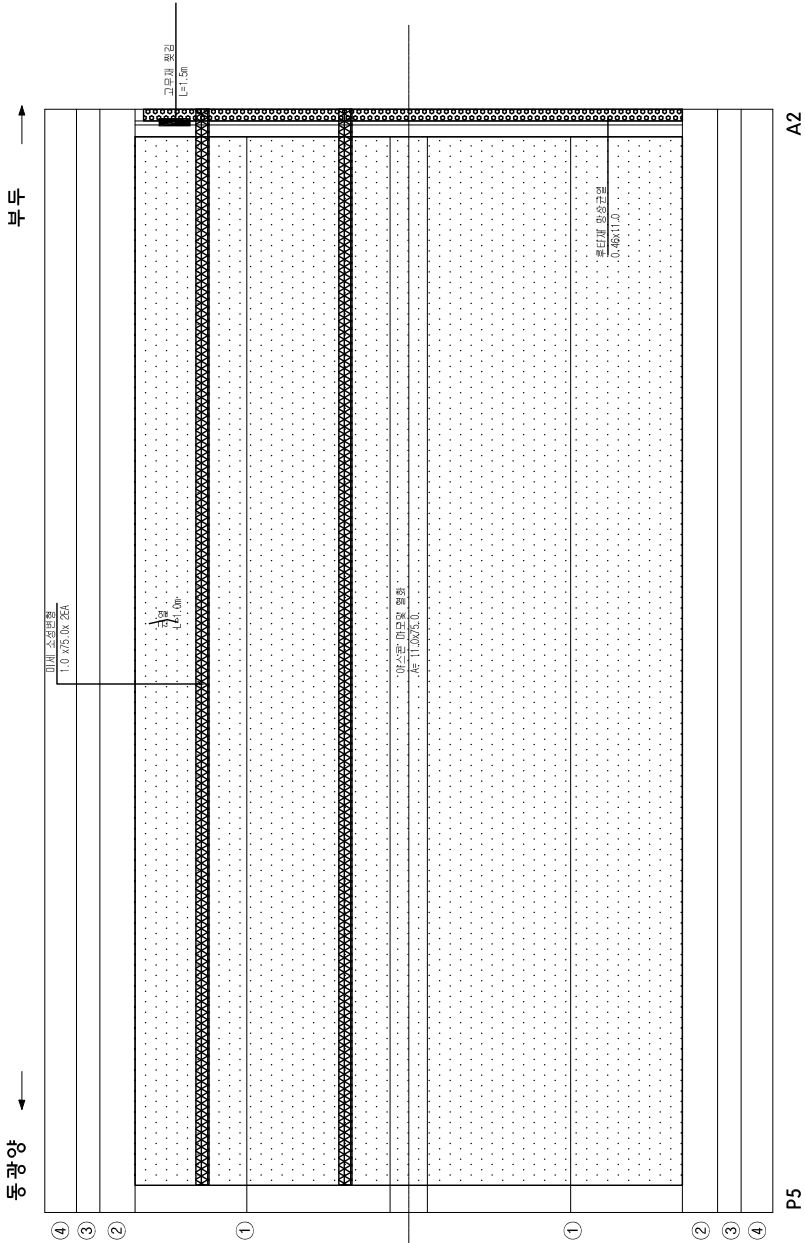
| 번호 | 손상내용 | 손상현황 | | | | 비고 |
|---|---|---|---|---|---|---|
| 1 | 미세 소성변형 | 1.0 | 75.0 | 150 | m <sup>2</sup> | 2 |
| 2 | 아스콘 마모열영화 | 11.0 | 75.0 | 825 | m <sup>2</sup> | 1 |
| 3 | 후타재 양상균열 | 0.46 | 11.0 | 5.06 | m <sup>2</sup> | 1 |
| 4 | 고무재 뒹김 | | 1.5 | 1.5 | m | 1 |
| 5 | 관 열 | | 1.0 | 1.0 | m | 1 |

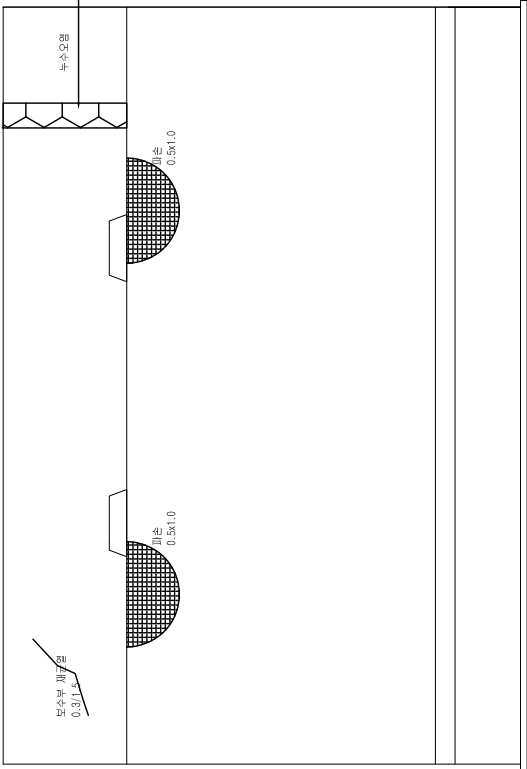
| 번호 | 손상내용 | 손상현황 | | | | | 비고 |
|---|---|---|---|---|---|---|---|
| 3 | 누수오염 | | | | 1.0 EA | 1 | |

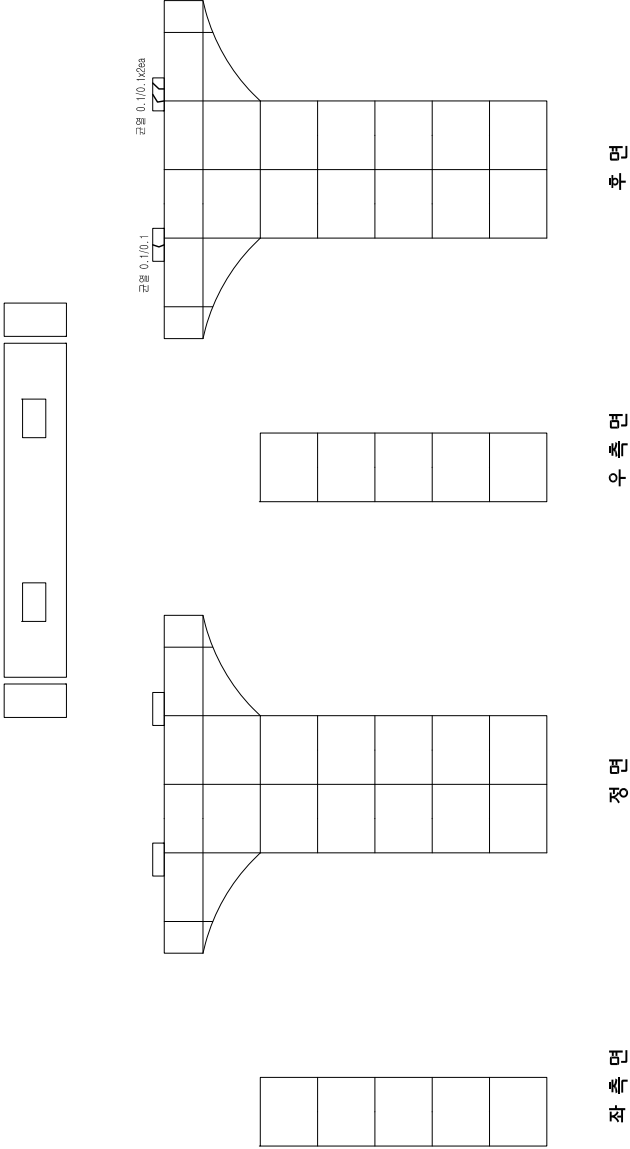
| 번호 | 손상내용 | 손상현황 | | | | 비고 |
|---|---|---|---|---|---|---|
| 1 | 균열 | 0.1 | 0.1 | 0.3 | m | 3 |
