| SECTION | | | | | | | | | | 발주처 광양시청 | | | |
|---|--|--|--|--|--|--|--|--|--|---|--|--|--|
| | | | | | | | | | | 시정물정물정물정물(정산1교 하행선) | | | |

발 주 치 광 양 시 형  
용 역 명  
시정물 정밀정검 용역(정산1교 하행선)  
도 면 명  
도 면 번호 10

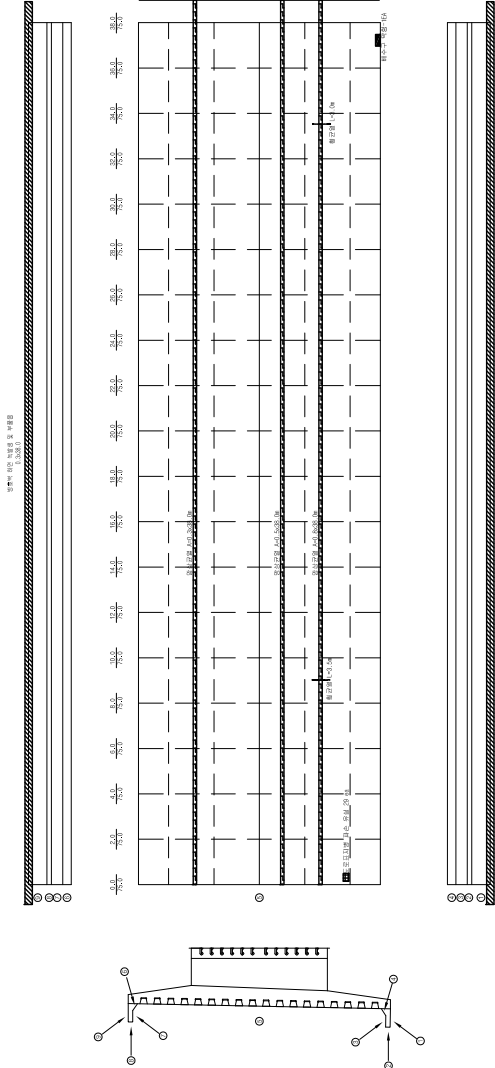
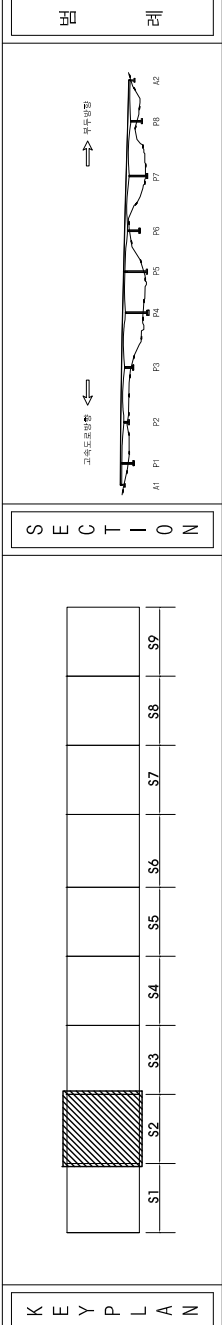
| 번호 | 손상내용 | 손상현황 | | | | 비고 |
|---|---|---|---|---|---|---|
| 1 | 망상균열 | 0.3 | 38.0 | | 11.4 m <sup>2</sup> | 1 |
| 2 | 망상균열 | 0.5 | 38.0 | | 19.0 m <sup>2</sup> | 1 |
| 3 | 망상균열 | 0.8 | 38.0 | | 30.4 m <sup>2</sup> | 1 |
| 4 | 횡간열 | | 3.0 | 3.0 | m | 1 |
| 5 | 횡단열 | | 3.5 | | 3.2 m | 1 |
| 6 | 도로표지병 파손유실 | | | | 29 EA | 29 |
| 7 | 배수구 막힘 | | | | 1 EA | 1 |
| 8 | 방호벽 하단 노출상 및 부풀음 | 0.3 | 38.0 | | 22.8 m <sup>2</sup> | 2 |

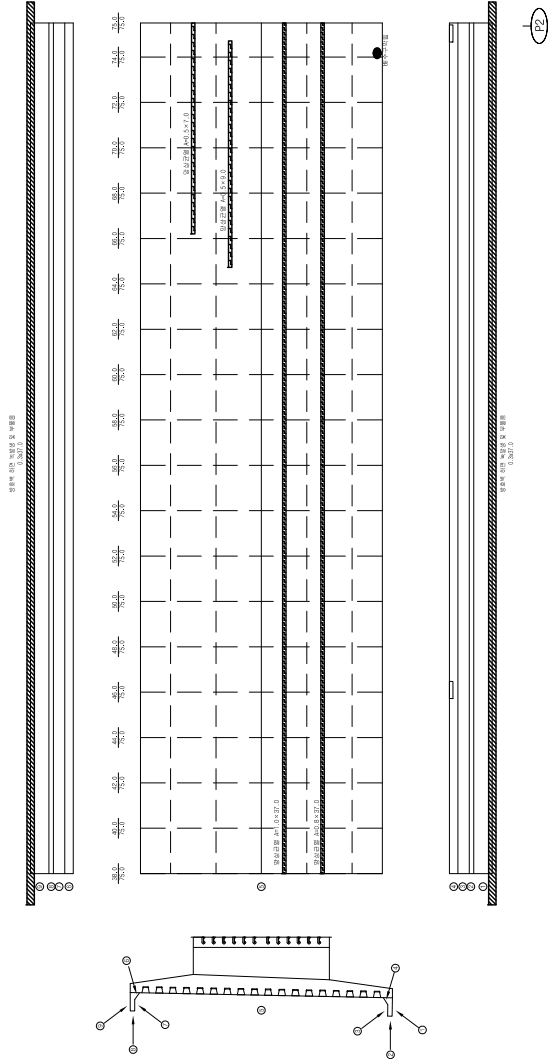
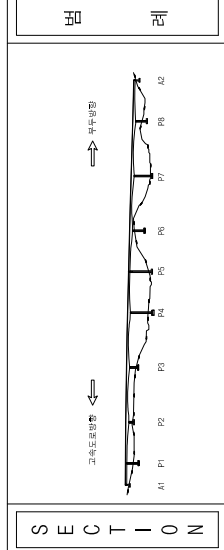
| 번호 | 손상내용 | 손상원인 | | | | | | 비고 |
|---|---|---|---|---|---|---|---|---|
| 1 | 망상균열 | 0.5 | 7.0 | | 3.5 | m <sup>2</sup> | 1 | |
| 2 | 망상균열 | 0.5 | 9.0 | | 4.5 | m <sup>2</sup> | 1 | |
| 3 | 망상균열 | 0.8 | 37.0 | | 29.6 | m <sup>2</sup> | 1 | |
| 4 | 망상균열 | 1.0 | 37.0 | | 37.0 | m <sup>2</sup> | 1 | |
| 5 | 배수구 막힘 | | | | 1 | EA | 1 | |
| 6 | 방호벽 하단부 평행 및 파손 | 0.3 | 38.0 | | 22.2 | m <sup>2</sup> | 2 | |

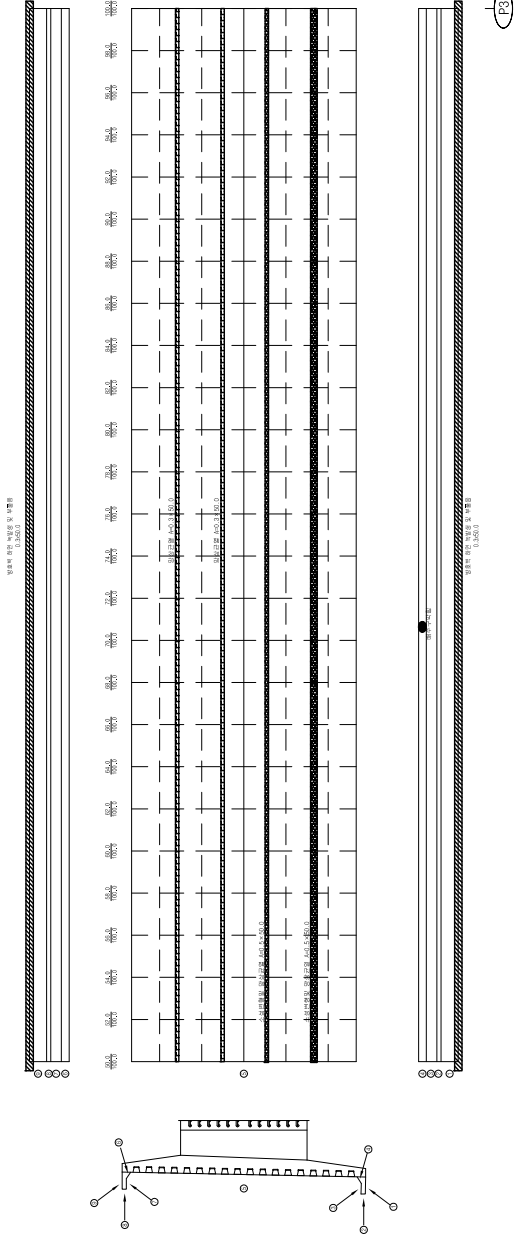
| 번호 | 손상내용 | 손상현황 | | | | 비고 |
|---|---|---|---|---|---|---|
| 1 | 망상균열 | 0.3 | 5.0 | | 3.0 | 2 |
| 2 | 소성변형및 망상균열 | 0.5 | 50.0 | | 50.0 | 2 |
| 3 | 배수구 마힘 | | | | 1 | EA 1 |
| 4 | 변형된 하판 보행성 및 파손음 | 0.3 | 50.0 | | 30.0 | 2 |

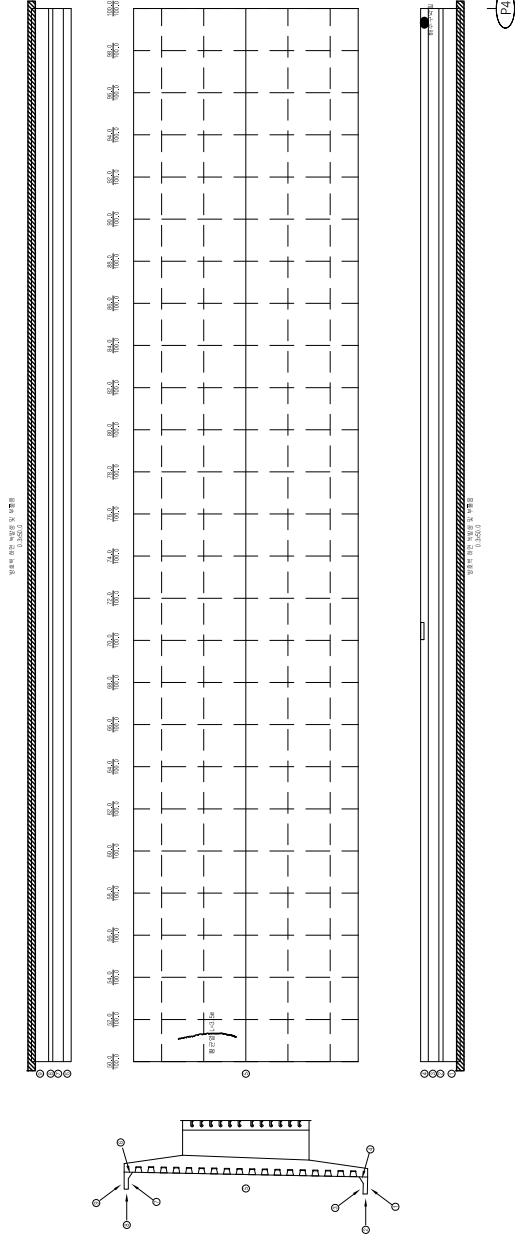
| 번호 | 손상내용 | 손상현황 | | | | 비고 |
|---|---|---|---|---|---|---|
| 1 | 고무재 찢김 | 0.3 | 37.0 | 0.2 | m | 1 |
| 2 | 방충벽 하단 돌출부 및 부속물 | 0.3 | 37.0 | 22.0 | m <sup>2</sup> | 2 |

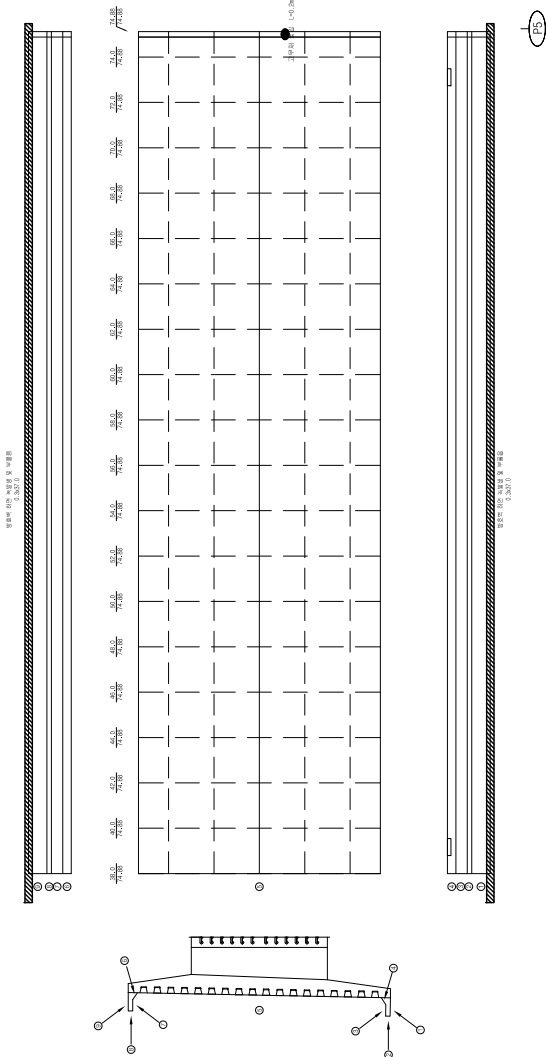
| 번호 | 손상내용 | 손상현황 | | | | 비고 |
|---|---|---|---|---|---|---|
| 1 | 도로표지범·파손유실 | | | | 10 | EA 10 |
| 2 | 방호벽·하천·독방성 및 부속물 | 0.3 | 37.0 | | 22.2 | m <sup>2</sup> 2 |

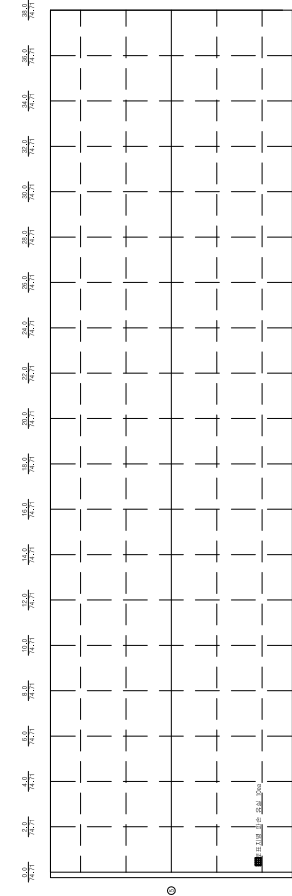
| 번호 | 손상내용 | 신상현황 | | | | 비고 |
|---|---|---|---|---|---|---|
| 1 | 도로표지범 파손유실 | | | | 28 | EA 28 |
| 2 | 망상균열 | 0.3 | 50.0 | | 30.0 | m <sup>2</sup> 2 |
| 3 | 소성변형망상균열 | 0.5 | 50.0 | | 25.0 | m <sup>2</sup> 1 |
| 4 | 변형변위범·복합성·망상균열 | 0.3 | 50.0 | | 30.0 | m <sup>2</sup> 2 |

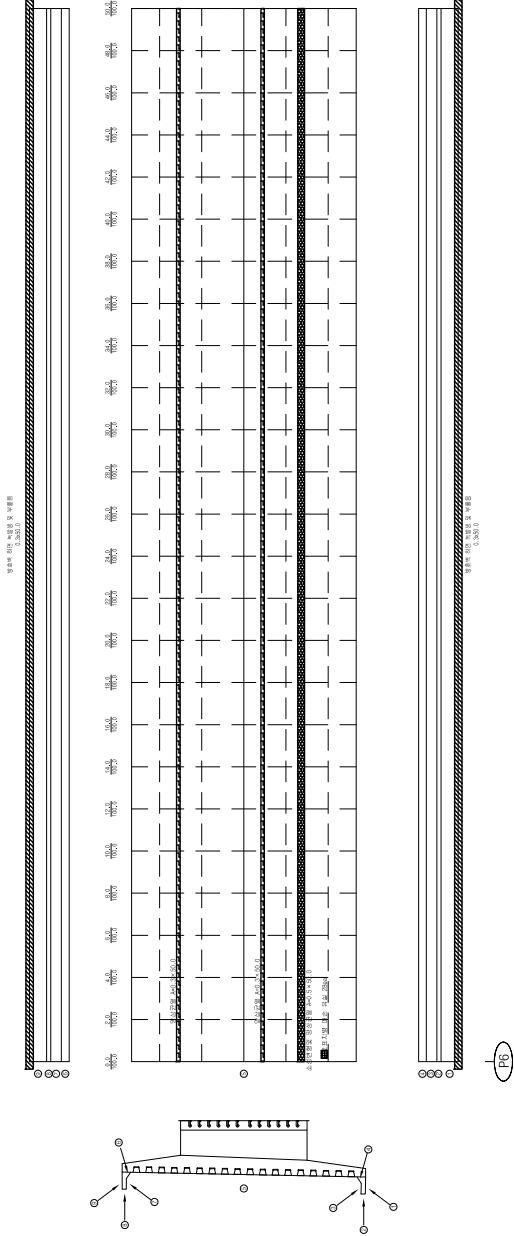
| 번호 | 손상내용 | 손상현황 | | | | 비고 |
|---|---|---|---|---|---|---|
| 1 | 망상균열 | 0.3 | 40.0 | | 12.0 m <sup>2</sup> | 1 |
| 2 | 망상균열 | 0.3 | 50.0 | | 15.0 m <sup>2</sup> | 1 |
| 3 | 소성변형및망상균열 | 0.5 | 50.0 | | 25.0 m <sup>2</sup> | 1 |
| 4 | 변호벽 확인,복합성 및 파손유무 | 0.3 | 50.0 | | 30.0 m <sup>2</sup> | 2 |

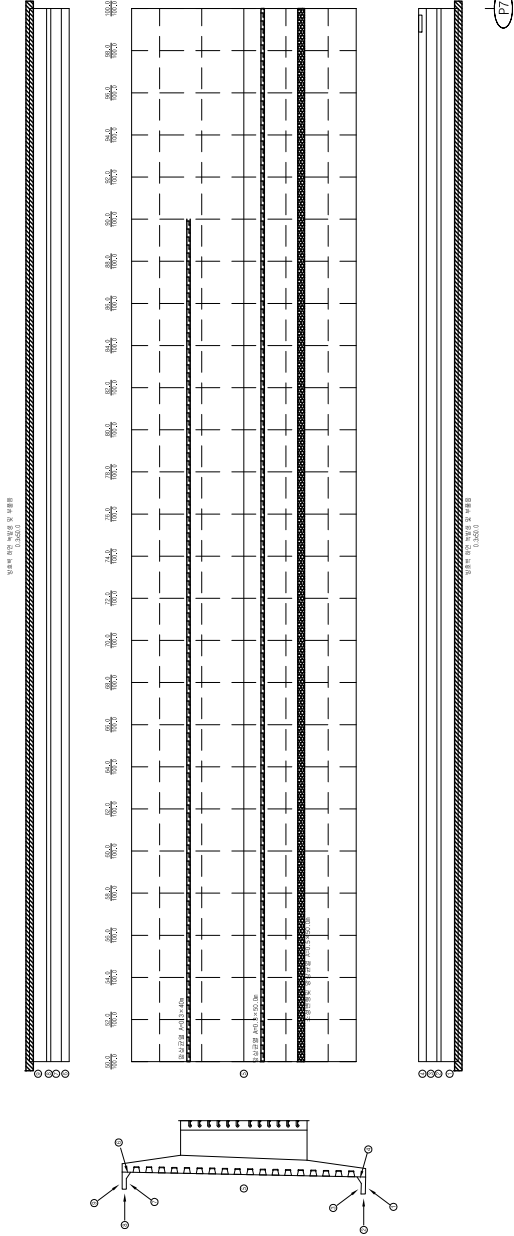
| 번호 | 손상내용 | 손상현황 | | | | 비고 |
|---|---|---|---|---|---|---|
| 1 | 도로표지범 파손유실 | | | | 17 EA | 17 |
| 2 | 돌간열 | | 3.0 | | m | 1 |
| 3 | 소성면형 | 0.7 | 50.0 | | m <sup>2</sup> | 1 |
| 4 | 비탈면·천변·복합성·합계물음 | 0.3 | 50.0 | | m <sup>2</sup> | 2 |

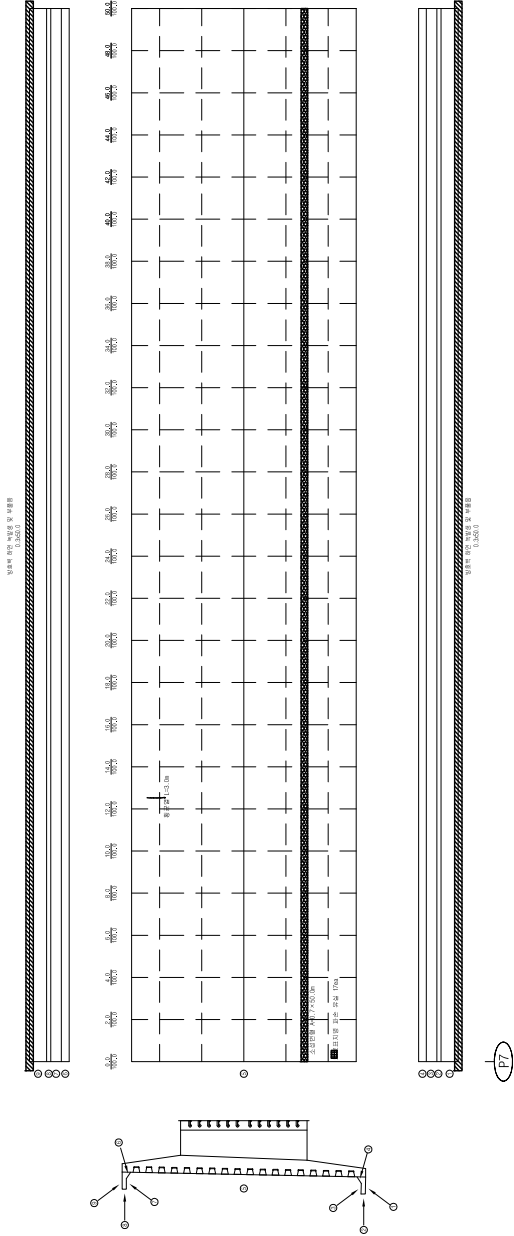
| 번호 | 손상내용 | 손상현황 | | | | 비고 |
|---|---|---|---|---|---|---|
| 1 | 방호벽 측면 녹반생 및 부동물 | 0.3 | 50.0 | | 30.0 | 2 |

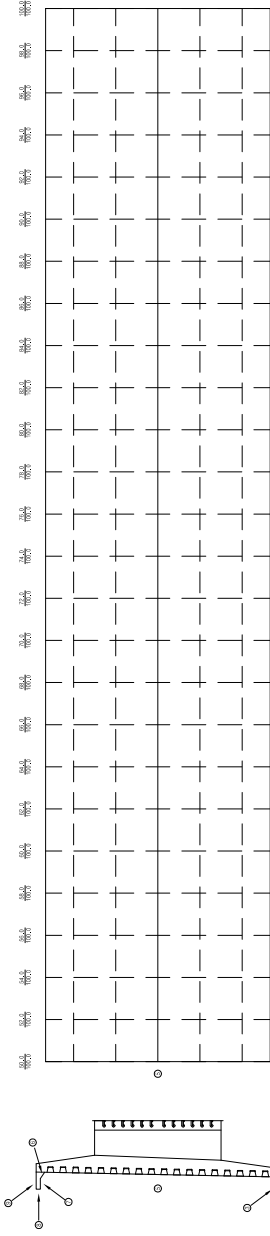
| 번호 | 손상내용 | 신상현황 | | | | 비고 |
|---|---|---|---|---|---|---|
| 1 | 도로표지범 피손유실 | | | | 10 EA | 10 |
| 2 | 망상균열 | 0.3 | 38 | | m <sup>2</sup> | 2 |
| 3 | 방포면 하단 낙방생 및 부풀음 | 0.3 | 37.0 | | m <sup>2</sup> | 2 |

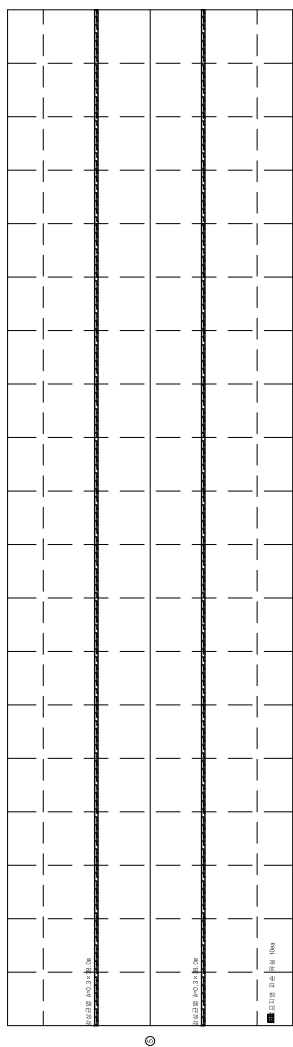
| 번호 | 손상내용 | 손상현황 | | | | 비고 |
|---|---|---|---|---|---|---|
| 1 | 후타제 균열 | 0.2 | 0.3 | | 0.3 m <sup>2</sup> | 5 |
| 2 | 망상균열 | 0.3 | 25.0 | | 7.5 m <sup>2</sup> | 1 |
| 3 | 방호벽 하연 측방성 포복돌출 | 0.3 | 35.0 | | 22.8 m <sup>2</sup> | 2 |

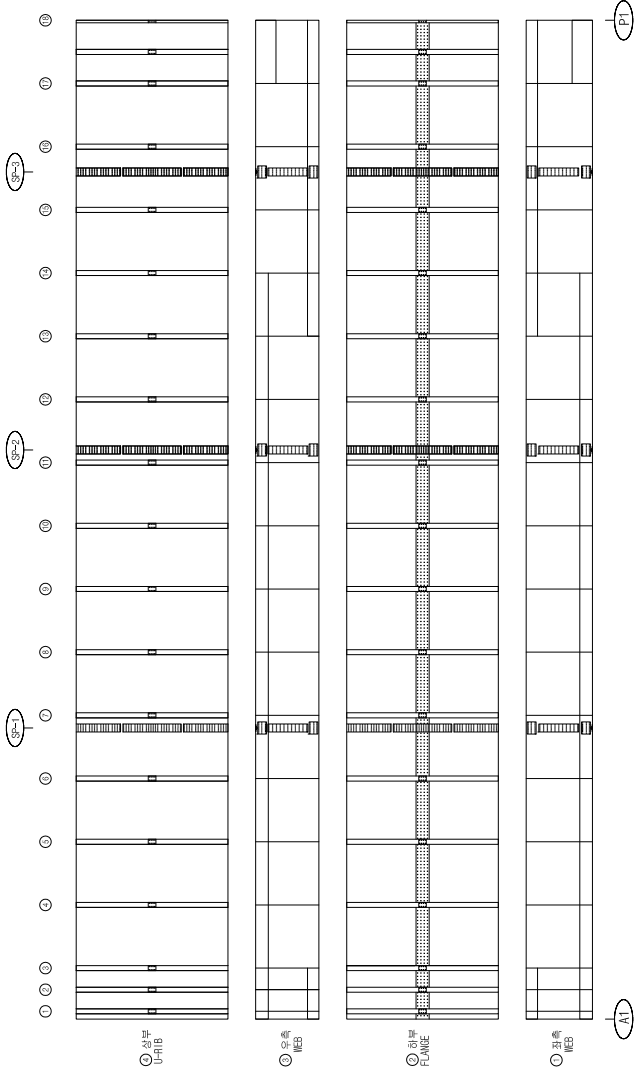
· 전반적인 무도장부 분화

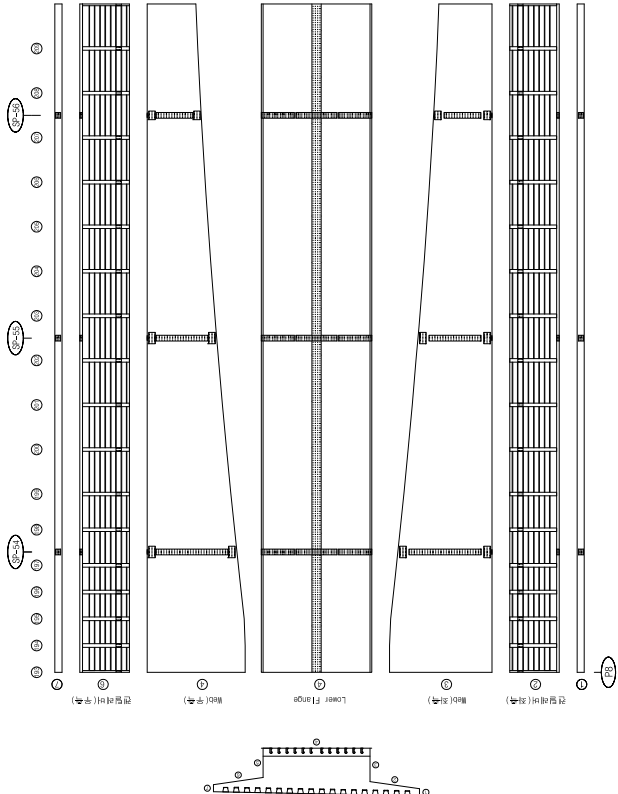
| 번호 | 손상내용 | 손상현황 | | | | 비고 |
|---|---|---|---|---|---|---|
| 1 | 균열 | 0.1 | 0.5 | | 2.5 | m 5 |
| 2 | 균열 | 0.2 | 1.0 | | 5.0 | m 5 |
| 3 | 균열 | 0.1 | 1.0 | | 1.0 | m 1 |
| 4 | 균열 | 0.2 | 2.5 | | 2.5 | m 1 |
| 5 | 균열 | 0.2 | 0.8 | | 0.8 | m 1 |
| 6 | 균열 | 0.2 | 1.2 | | 1.2 | m 1 |

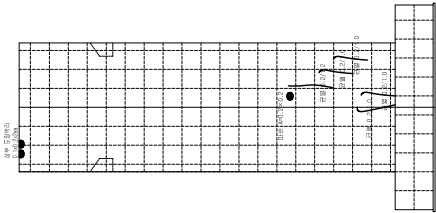
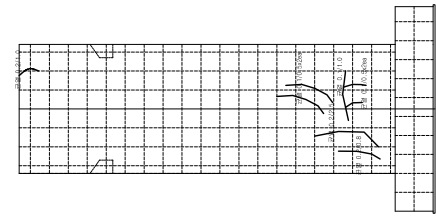
| 번호 | 손상내용 | 손상현황 | | | | 비고 |
|---|---|---|---|---|---|---|
| 1 | 균열 | 0.1 | 0.5 | | 0.5 m | 1 |
| 2 | 균열 | 0.1 | 2.5 | | 2.5 m | 1 |
| 3 | 균열 | 0.1 | 0.2 | | 0.2 m | 1 |
| 4 | 균열 | 0.1 | 1.2 | | 1.2 m | 1 |
| 5 | 균열 | 0.1 | 0.1 | | 0.1 m | 1 |
| 6 | 균열 | 0.1 | 0.3 | | 0.6 m | 2 |
| 7 | 균열 | 0.2 | 0.3 | | 0.6 m | 2 |
| 8 | 기초Con'c균열 | 0.2 | 0.1 | | 0.04 m | 2 |
