신상물량표

| 영역명 | 시설물 정밀점검 용역(정산3교 하행선) |

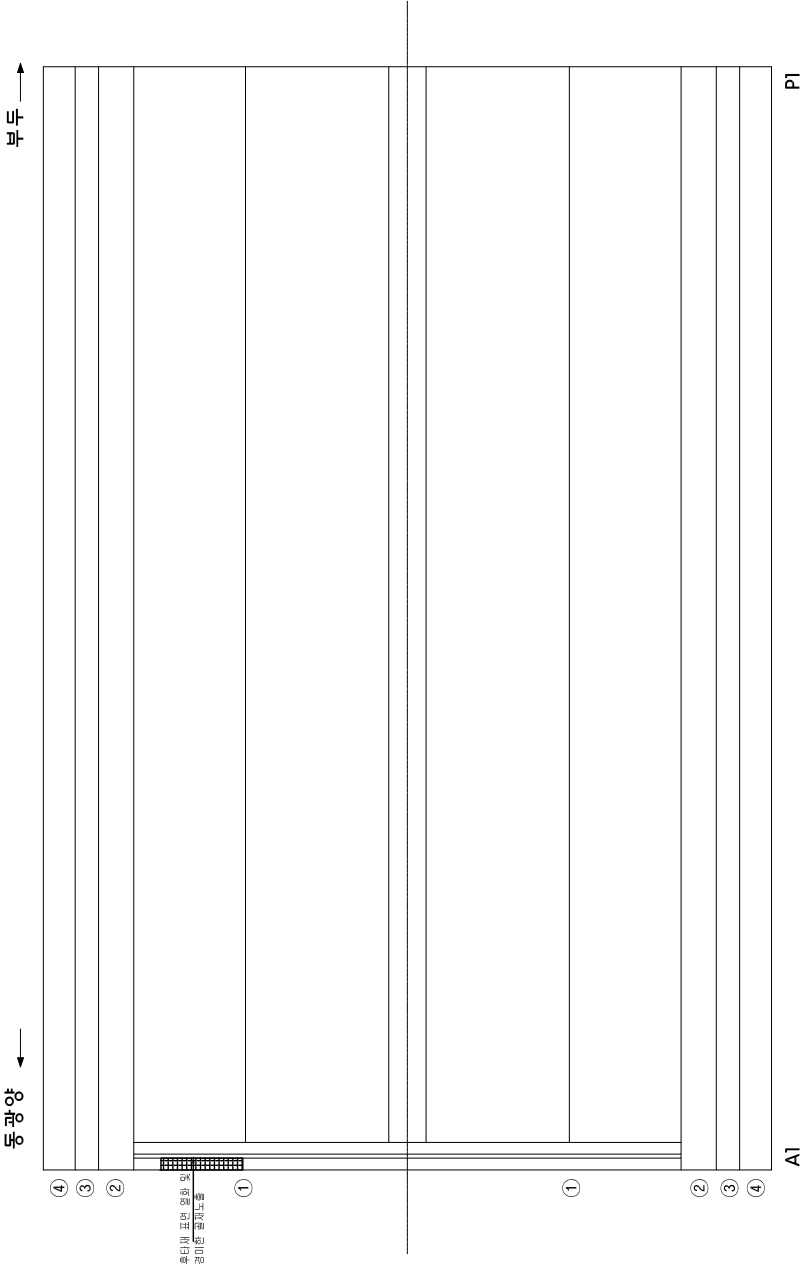
| 번호 | 손상내용 | 손상현황 | | | | 비고 |
|---|---|---|---|---|---|---|
| 1 | 후타재 표면형상 균열노출 | | | | 1.0 | EA 1 |

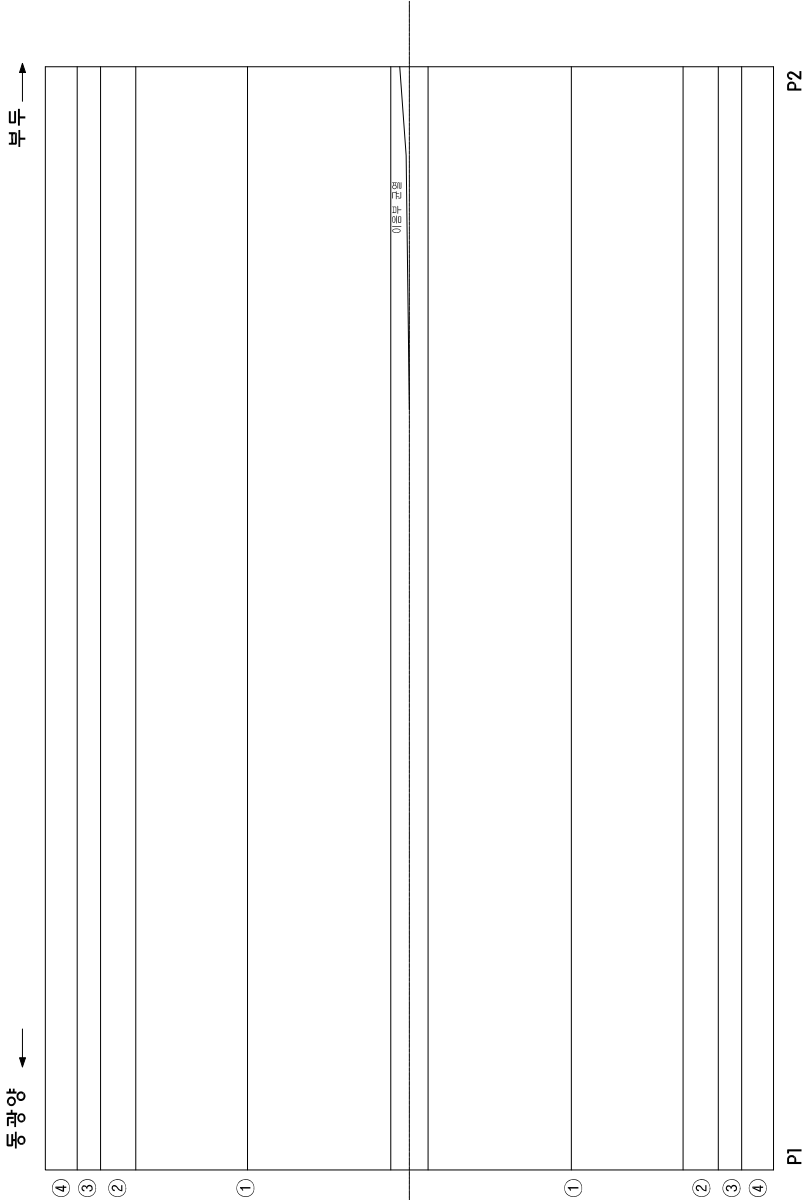
| 도면번호 | 2 |

| 번호 | 손상내용 | 손상현황 | | | | 비고 |
|---|---|---|---|---|---|---|
| 1 | 이동부 균열 | | | 1.0 | EA | 1 |

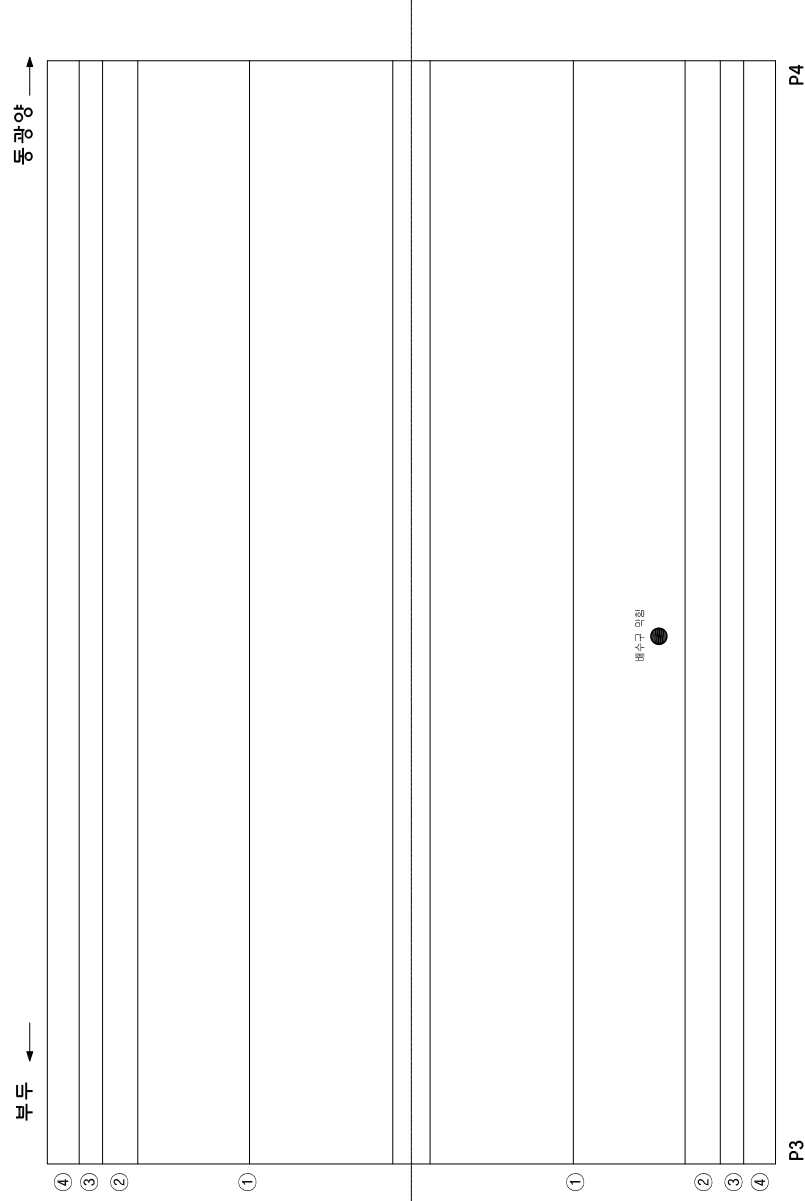
| 번호 | 손상내용 | 손상정황 | | | | | 비고 |
|---|---|---|---|---|---|---|---|
| 1 | 배수구 막힘 | | | | 1 | EA | 1 |

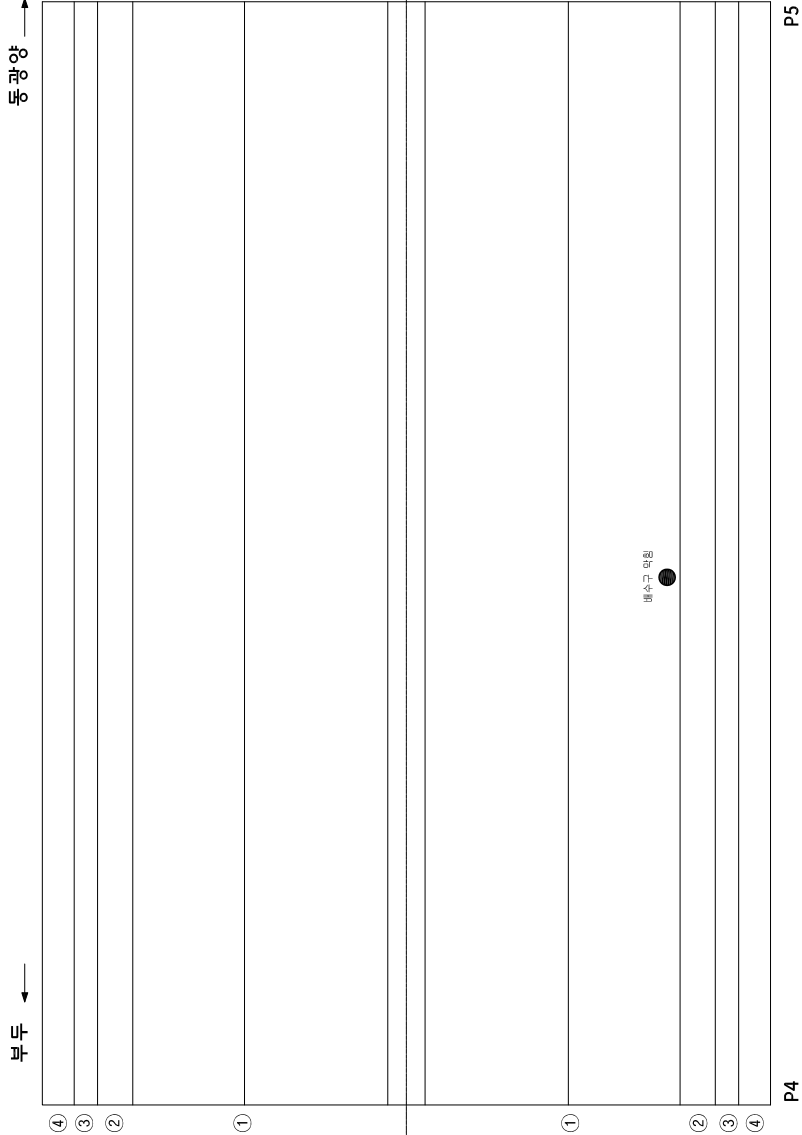
5

| 번호 | 손상내용 | 손상현황 | | | | 비고 |
|---|---|---|---|---|---|---|
| 1 | 배수구 마춤 | | | | 1 EA | 1 |

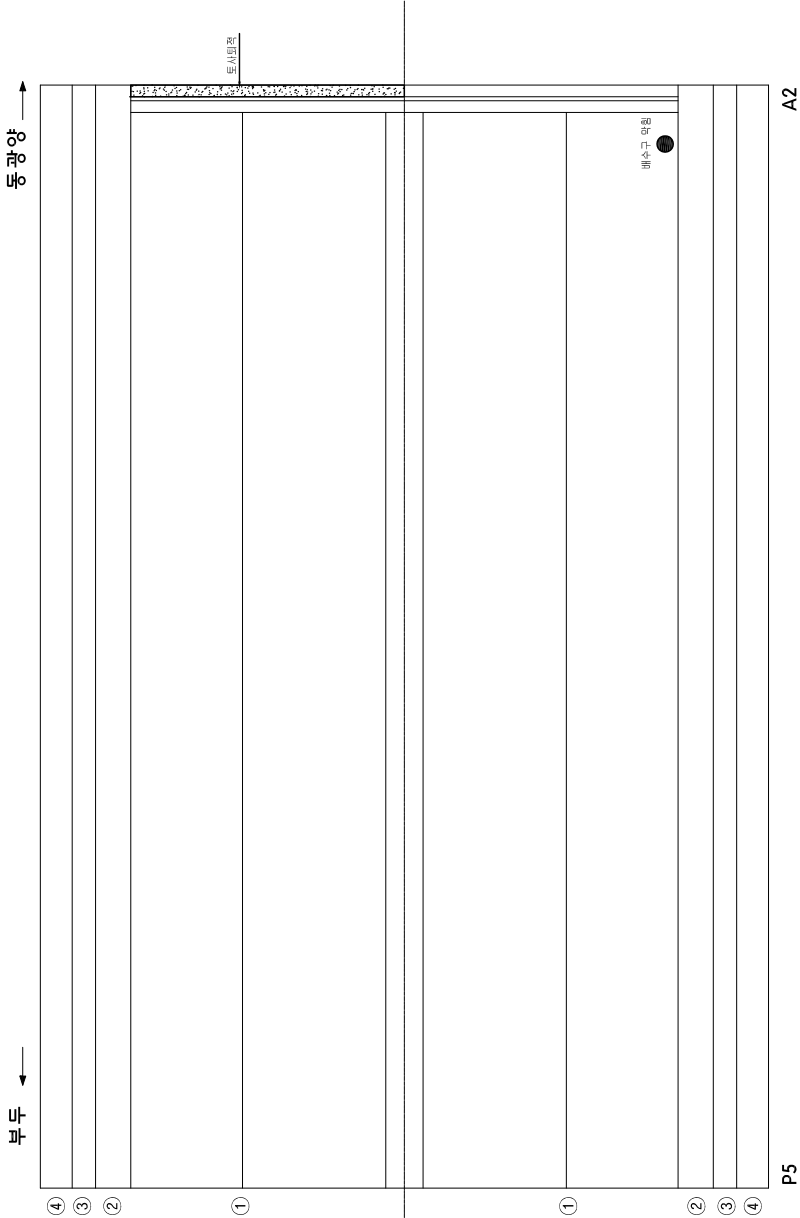
| 도면번호 | 6 | |

| 번호 | 손상내용 | 손상현황 | | | | 비고 |
|---|---|---|---|---|---|---|
| 1 | 토사 퇴적 | | | | 1 | EA 1 |
| 2 | 배수구 막힘 | | | | 1 | EA 1 |

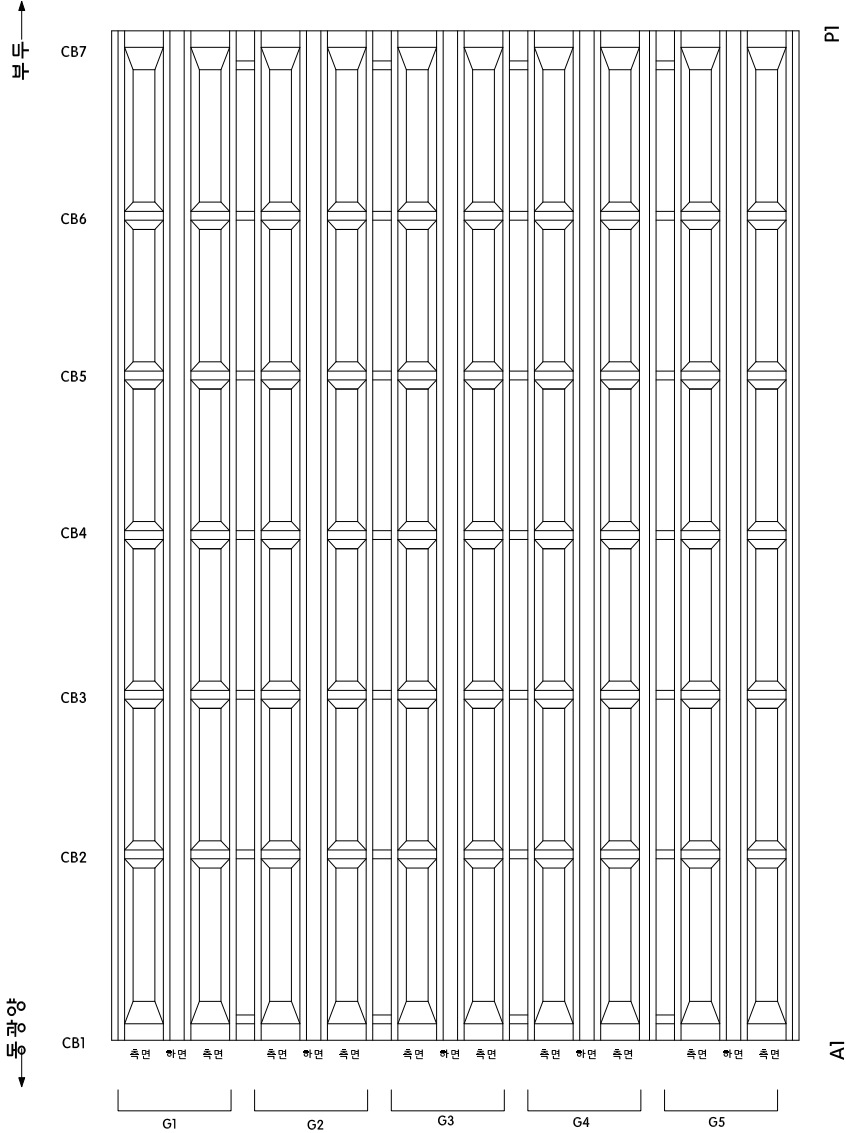
13

| 번호 | 손상내용 | 손상현황 | | | | | 비고 |
|---|---|---|---|---|---|---|---|
| 1 | 재료분리 | 0.2 | 2.0 | | 0.4 | 1 | |
