# 환경 기술 개발

영역명: 시정정밀점검영역(왕길1교 동측)

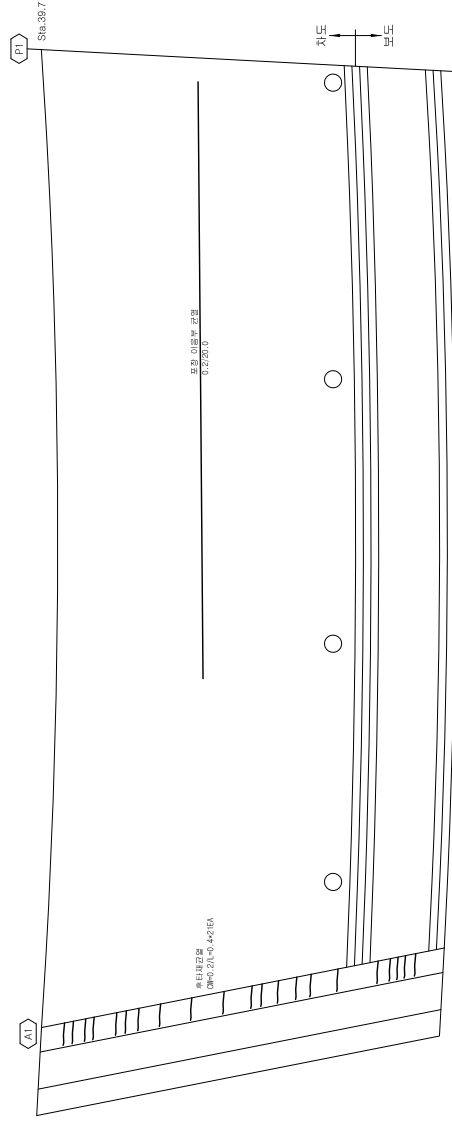
| 번호 | 손상내용 | 손상현황 | | | | | | 비고 |
|---|---|---|---|---|---|---|---|---|
| 1 | 후타재 균열 | 0.2 | 0.4 | | 8.4 | m | 21 | |
| 2 | 포장이층부 균열 | 0.2 | 20.0 | | 20.0 | m | 1 | |

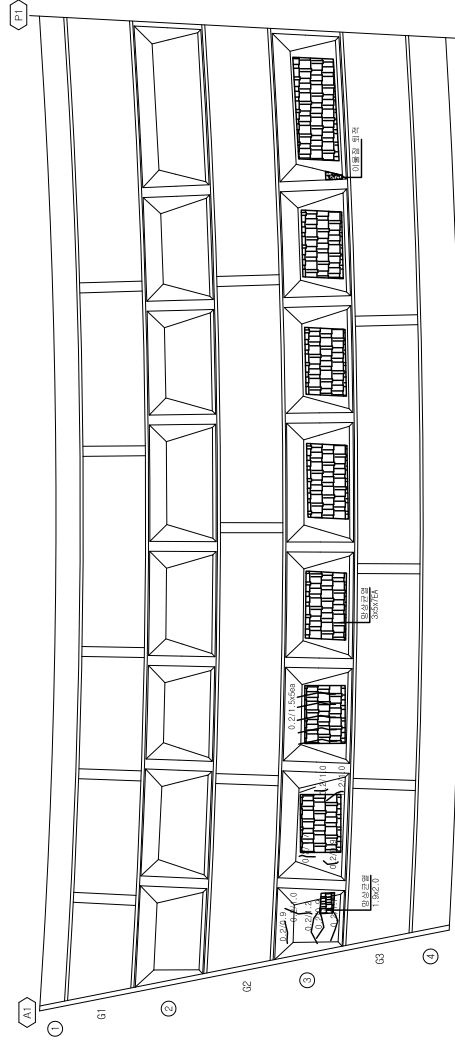
| 번호 | 손상내용 | 손상현황 | | | | | | 비고 |
|---|---|---|---|---|---|---|---|---|
| 1 | 균열 | 0.2 | 1.0 | | 3.0 | m | 3 | |
| 2 | 균열 | 0.2 | 1.2 | | 1.2 | m | 1 | |
| 3 | 균열 | 0.2 | 1.7 | | 3.4 | m | 2 | |
| 4 | 균열 | 0.2 | 0.9 | | 2.7 | m | 3 | |
| 5 | 균열 | 0.2 | 1.5 | | 7.5 | m | 5 | |
| 6 | 이물진 퇴적 | | | | 1.0 | EA | 1 | |
| 7 | 망상균열 | 1.9 | 2.0 | | 3.8 | m' | | |
| 8 | 망상균열 | 3.0 | 5.0 | | 105 | m' | 1 | |

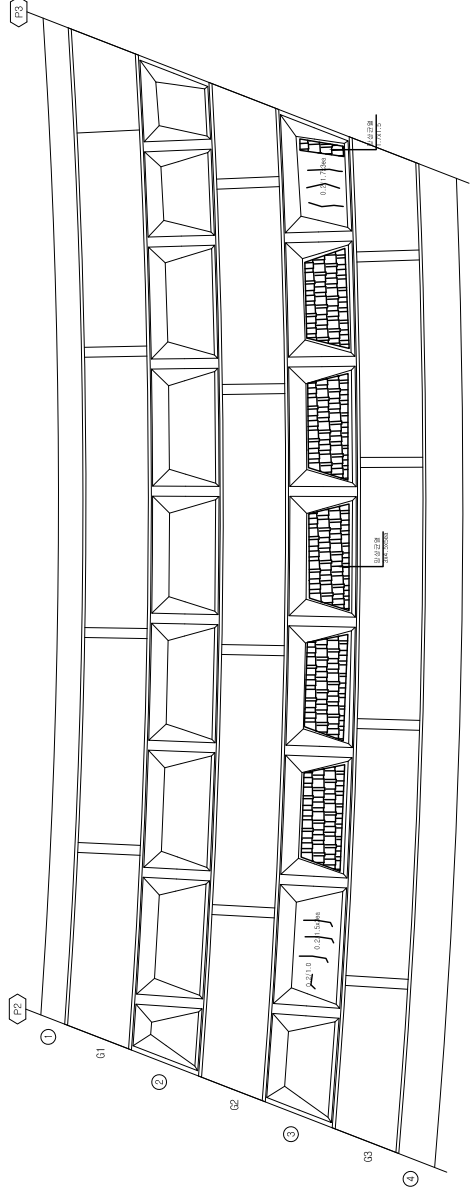
| 번호 | 손상내용 | 손상정황 | | | | | 비고 |
|---|---|---|---|---|---|---|---|
| 1 | 망상균열 | 1.7 | 1.5 | | 2,55 | m' | 1 |
| 2 | 망상균열 | | 3.0 | 4.5 | 67.5 | m' | 5 |
| 3 | 균열 | 0.2 | 1.5 | | 4.5 | m | 3 |
| 4 | 균열 | 0.2 | 1.7 | | 5.1 | m | 3 |
| 5 | 균열 | 0.2 | 1.0 | | 1.0 | m | 1 |

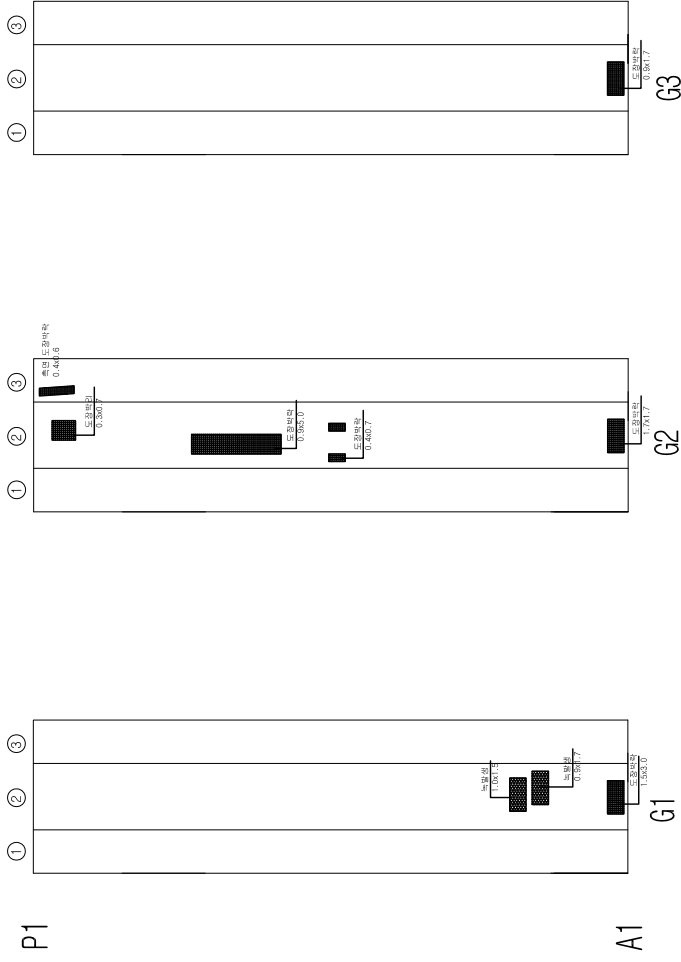
| 번호 | 심상내용 | 심상원황 | | | | | | 비고 |
|---|---|---|---|---|---|---|---|---|
| 1 | 도장바리 | 0.3 | 0.7 | | 0.21 | m' | 1 | |
| 2 | 도장바리 | 0.4 | 0.7 | | 0.28 | m' | 1 | |
| 3 | 도장바리 | 1.7 | 1.7 | | 2.89 | m' | 1 | |
| 4 | 도장바리 | 1.5 | 3.0 | | 4.5 | m' | 1 | |
| 5 | 도장바리 | 0.9 | 1.7 | | 1.53 | m' | 1 | |
| 6 | 도장바리 | 0.9 | 5.0 | | 4.5 | m' | 1 | |
| 7 | 복발생 | 0.9 | 1.7 | | 1.53 | m' | 1 | |
| 8 | 복발생 | 1.0 | 1.5 | | 1.5 | m' | 1 | |
| 9 | 도장바리 | 0.4 | 0.6 | | 0.24 | m' | 1 | |

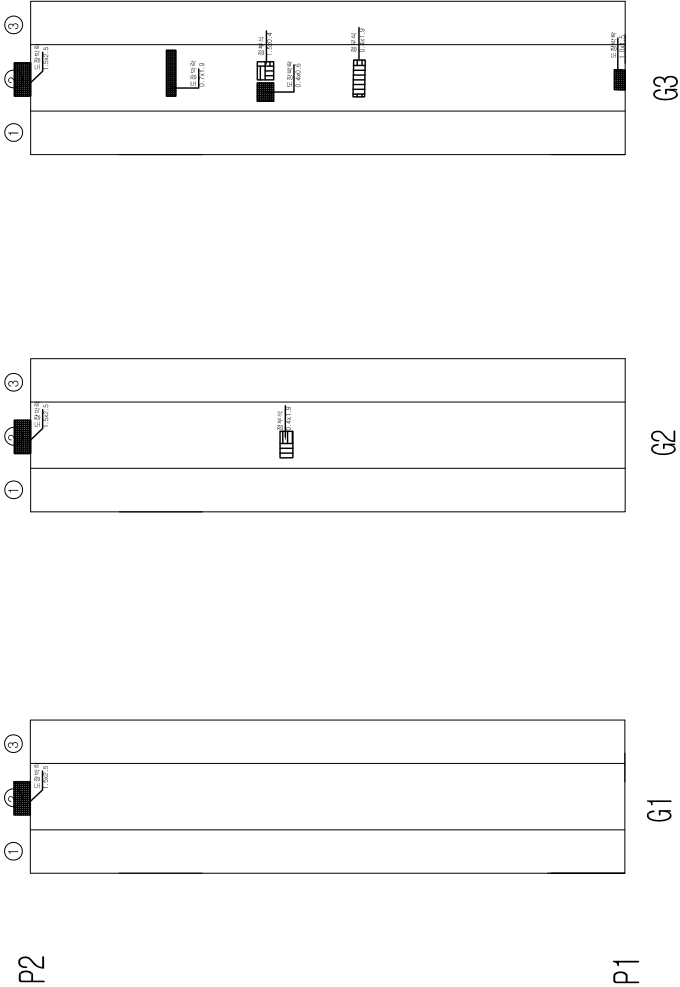
| 번호 | 손상내용 | 손상현황 | | | | 비고 |
|---|---|---|---|---|---|---|
| 1 | 도장박락 | 0.4 | 0.6 | | 0.24㎡ | 1 |
| 2 | 도장박락 | 1.0 | 1.5 | | 1.5㎡ | 1 |
| 3 | 도장박락 | 1.5 | 2.5 | | 11.25㎡ | 3 |
| 4 | 점부식 | 0.4 | 1.9 | | 1.52㎡ | 2 |
| 5 | 점부식 | 1.5 | 0.4 | | 0.6㎡ | 1 |
| 6 | 도장박락 | 0.7 | 1.9 | | 1.33㎡ | 1 |

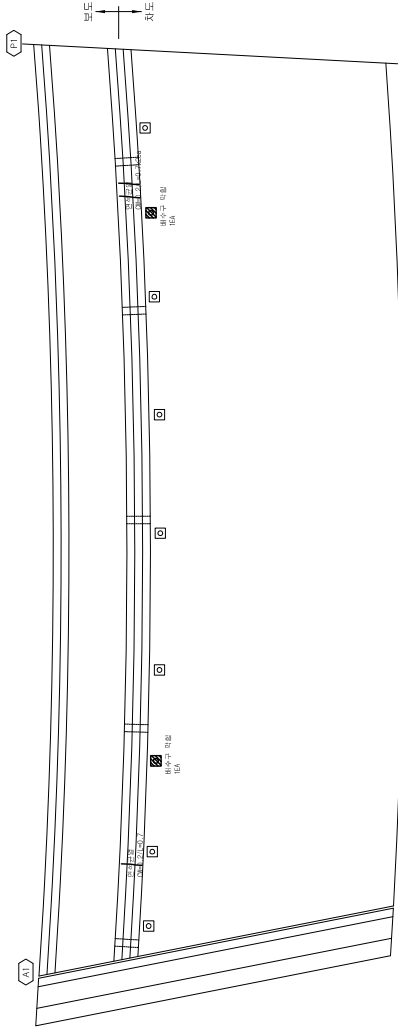
| 번호 | 손상내용 | 신상현황 | | | | | 비고 |
|---|---|---|---|---|---|---|---|
| 1 | 연석관결 | 0.2 | 0.7 | | 0.42 | m | 3 |
| 2 | 배수구 막힘 | | | | 2.0 | EA | 2 |

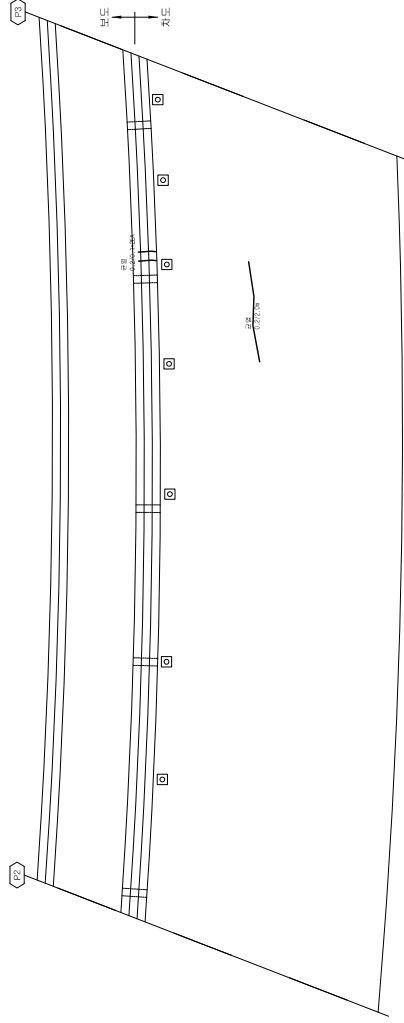
| 번호 | 손상내용 | 손상원인 | | | | | | 비고 |
|---|---|---|---|---|---|---|---|---|
| 1 | 균열 | 0.2 | 0.1 | | 0.2 | m | 2 | |
| 2 | 균열 | 0.2 | 2.0 | | 2.0 | m | 1 | |

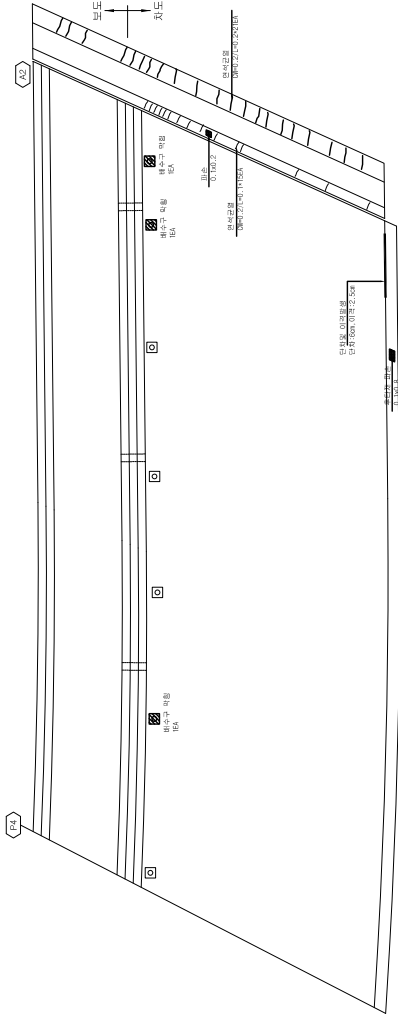
| 번호 | 손상내용 | 손상현황 | | | | | 비고 |
|---|---|---|---|---|---|---|---|
| 1 | 연석균열 | 0.2 | 0.2 | | 4.2 | m | 21 |
| 2 | 연석균열 | 0.2 | 0.1 | | 1.5 | m | 15 |

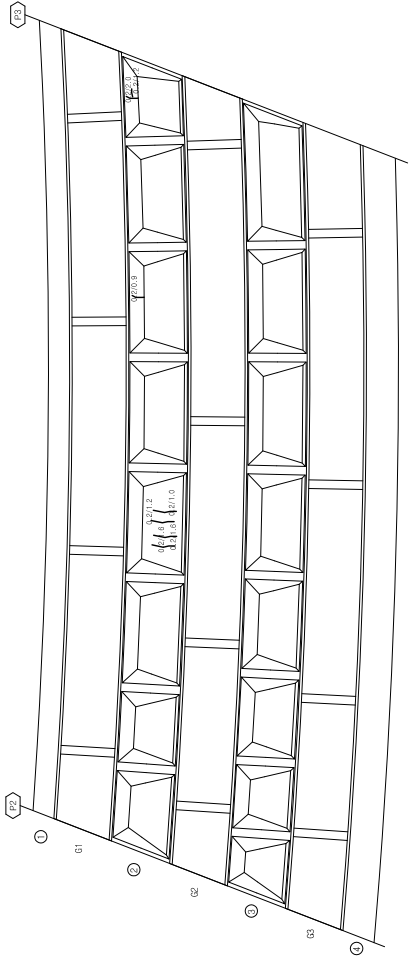
| 번호 | 손상내용 | 신상현황 | | | | 비고 |
|---|---|---|---|---|---|---|
| 1 | 균열 | 0.2 | 1.2 | | 2.4 | m 2 |
| 2 | 균열 | 0.2 | 1.0 | | 1.0 | m 1 |
| 3 | 균열 | 0.2 | 2.0 | | 2.0 | m 1 |
| 4 | 균열 | 0.2 | 1.6 | | 3.2 | m 2 |
| 5 | 균열 | 0.2 | 0.9 | | 0.9 | m 1 |

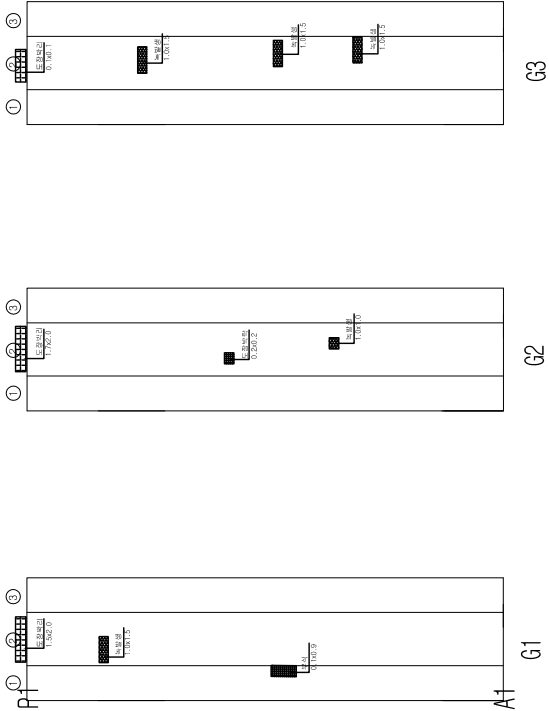
| 번호 | 손상내용 | 손상현황 | | | | | 비고 |
|---|---|---|---|---|---|---|---|
| 4 | 부식 | 0.1 | 0.9 | | 0.09 | m <sup>2</sup> 1 | |

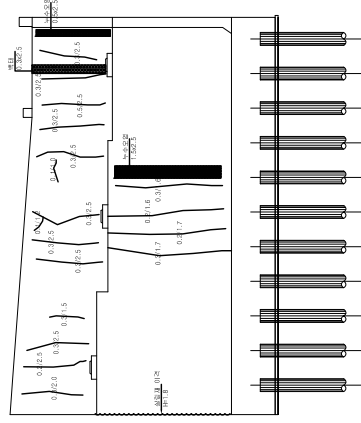
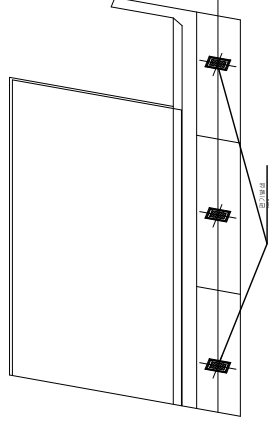
| 번호 | 손상내용 | 손상정량 | | | | | 비고 |
|---|---|---|---|---|---|---|---|
| 1 | 누수오염 | 1.5 | 2.5 | | 3.75 | m <sup>3</sup> | 1 |
| 2 | 누수오염 | 0.5 | 2.5 | | 1.25 | m <sup>3</sup> | 1 |
| 4 | 균열 | 0.3 | 2.5 | | 17.5 | m | 7 |
| 5 | 균열 | 0.3 | 2.0 | | 2.0 | m | 1 |
| 6 | 균열 | 0.5 | 2.5 | | 2.5 | m | 1 |
| 7 | 균열 | 0.1 | 1.0 | | 1.0 | m | 1 |
| 8 | 균열 | 0.1 | 1.2 | | 1.2 | m | 1 |
| 9 | 균열 | 0.3 | 1.6 | | 1.6 | m | 1 |
| 10 | 균열 | 0.3 | 1.5 | | 1.5 | m | 1 |
| 11 | 균열 | 0.3 | 1.7 | | 1.7 | m | 1 |
| 12 | 균열 | 0.2 | 1.7 | | 1.7 | m | 1 |
| 13 | 균열 | 0.2 | 1.6 | | 1.6 | m | 1 |
| 14 | 균열 | 0.2 | 2.5 | | 2.5 | m | 1 |

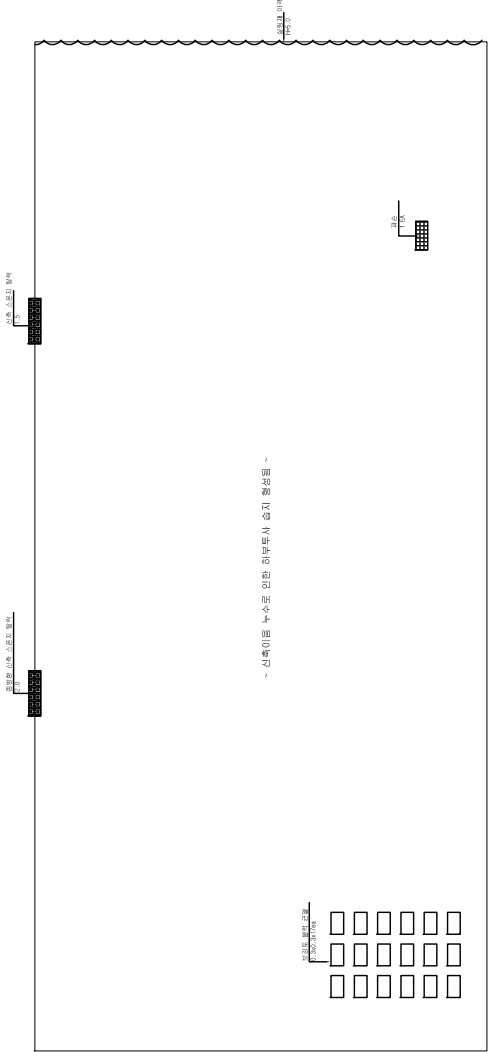
| 번호 | 손상내용 | 손상현황 | | | | | 비고 |
|---|---|---|---|---|---|---|---|
| 1 | 보강토 불려 균열 | 0.3 | 0.3 | | 1.53 | m | 17 |
