## II. 교량별 조사결과 및 일반도

# 제 1장 시 국 도 (2개소)

## 1.1 계양천교 (국도48호)

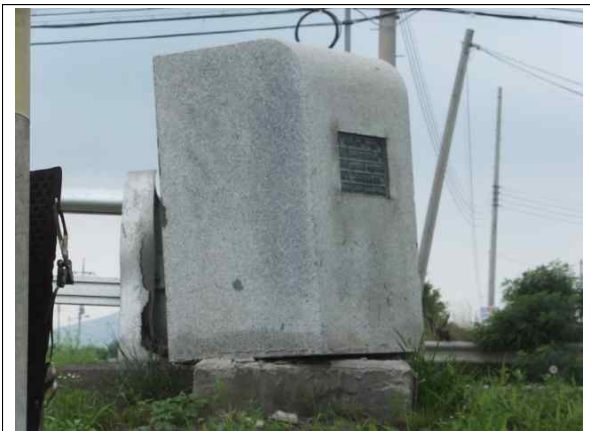
| 손상내용 | 설명판 파손 |

| 대책(안) | 재설치 |

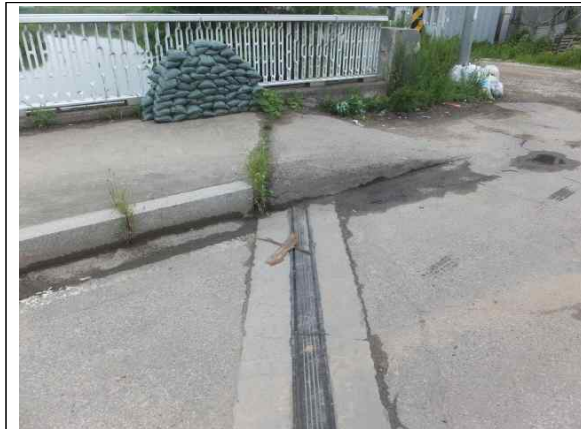
| 손상내용 | 신축거동 불가 |

| 대책(안) | 보도부 콘크리트 제거 |

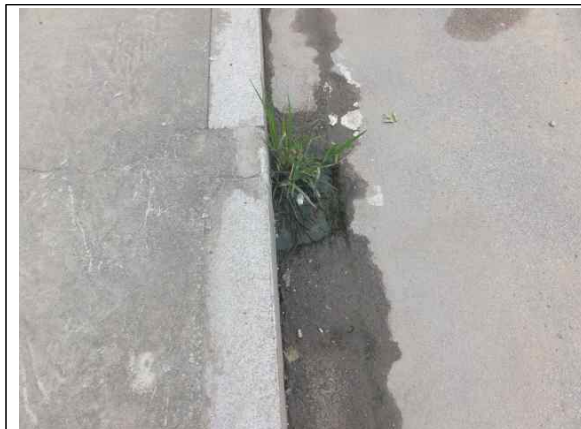
| 손상내용 | 집수구 막힘 |

| 대책(안) | 집수구 청소 |

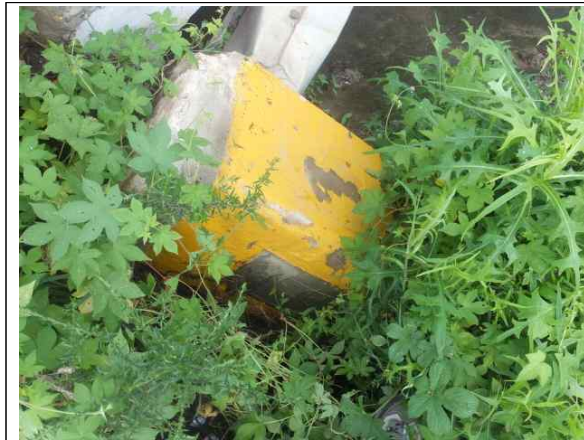
| 손상내용 | 교명판 파손 |

| 대책(안) | 교명판 재설치 |

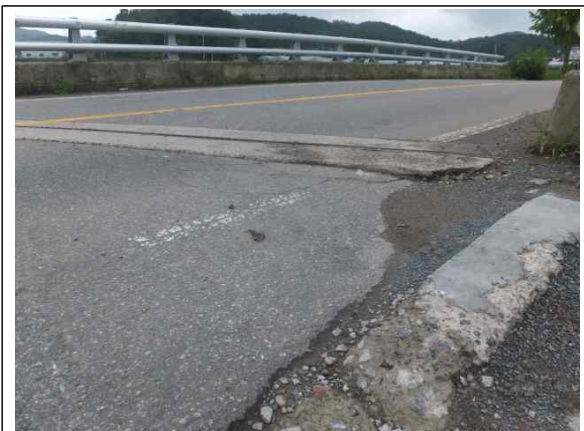
| 손상내용 | 후타재와 어프로치 슬래브 단차 |

| 대책(안) | 아스콘 덧씌우기 |

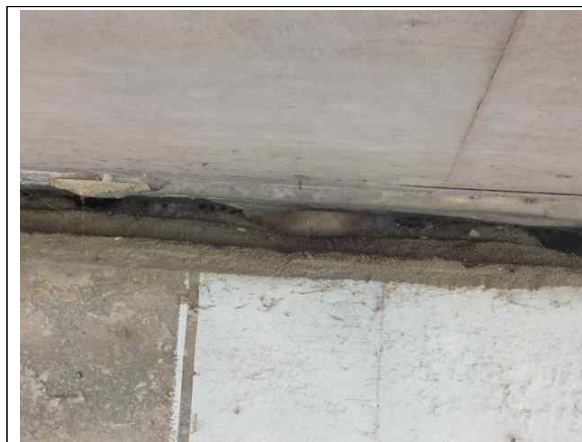
| 손상내용 | 교량받침 이물질 퇴적 |

| 대책(안) | 교량 받침 청소 |

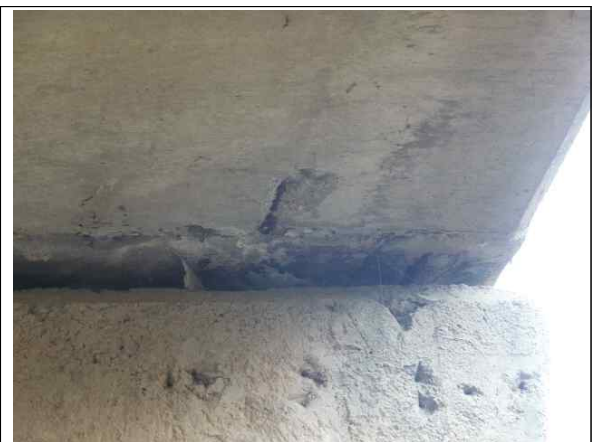
| 손상내용 | 슬래브 하부 철근노출 |

| 대책(안) | 철근방청 후 단면복구 |

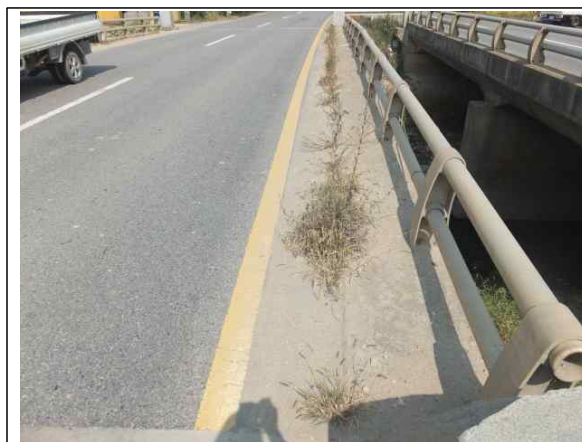
| 손상내용 | 집수구 막힘 |

| 대책(안) | 집수구 청소 |

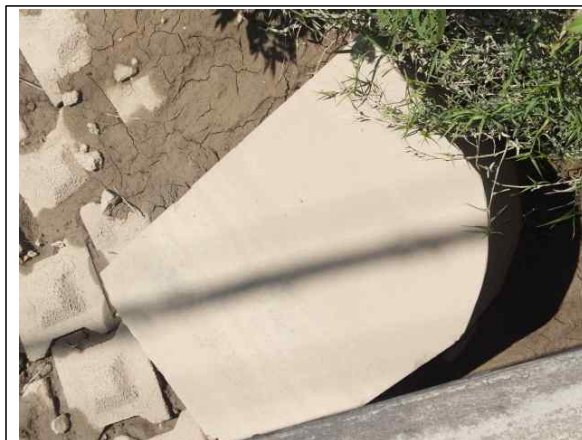
| 손상내용 | 교명판 파손 |

| 대책(안) | 교명판 재설치 |

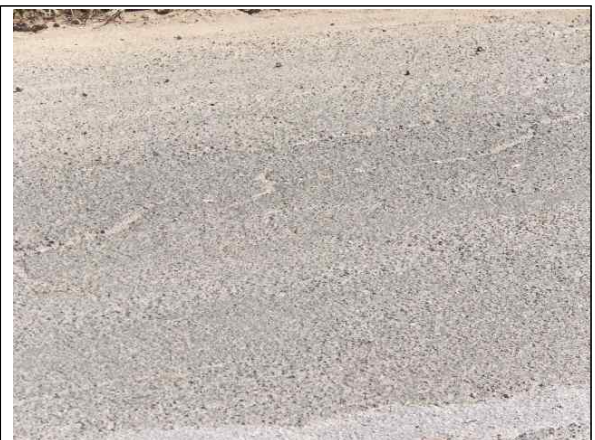
| 손상내용 | 상부 슬래브 균열 |

| 대책(안) | 주의관찰 |

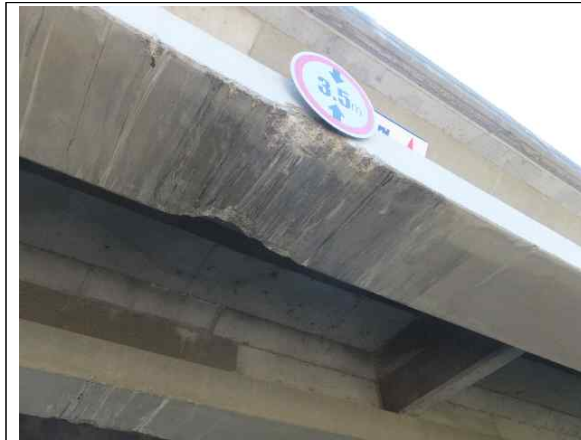
| 손상내용 | 거더 하부 파손 |

| 대책(안) | 단면복구 |

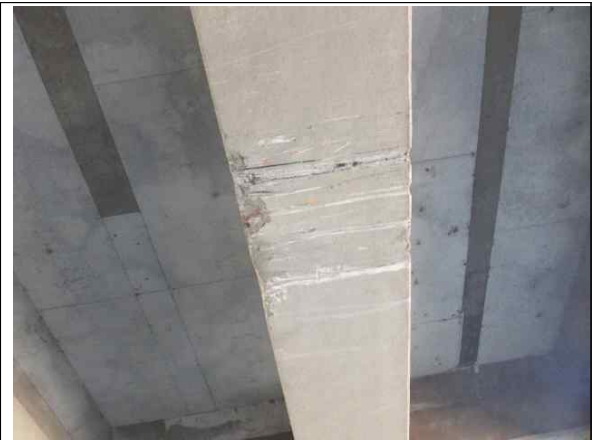
| 손상내용 | 거더 하부 파손 |

| 대책(안) | 단면복구 |

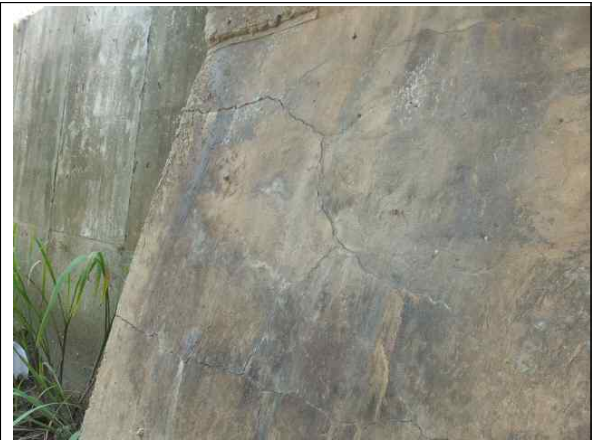
| 손상내용 | 교대 균열② |

| 대책(안) | 균열보수(충진공법) |

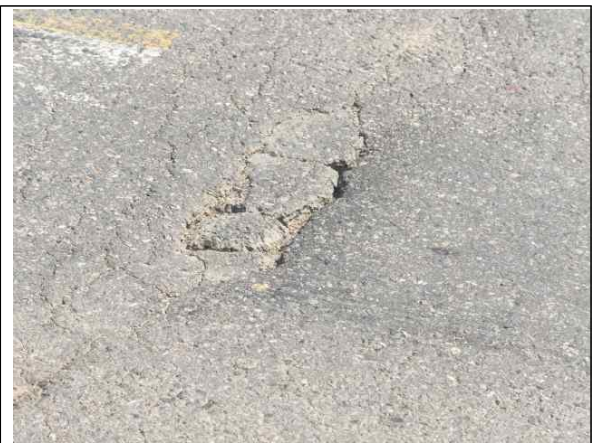
| 손상내용 | 아스콘 파손 |

| 대책(안) | 절삭 후 재포장 |

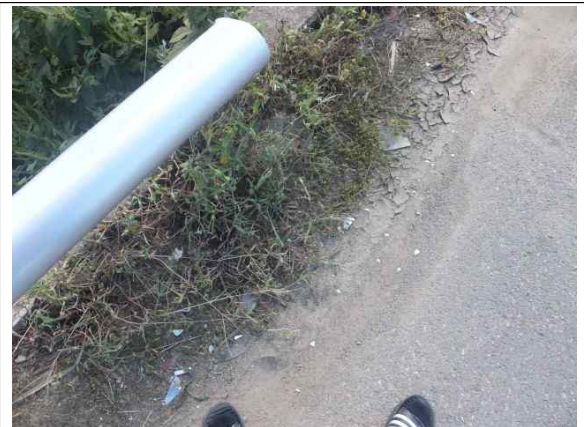
| 손상내용 | 집수구 막힘 |

| 대책(안) | 집수구 청소 |

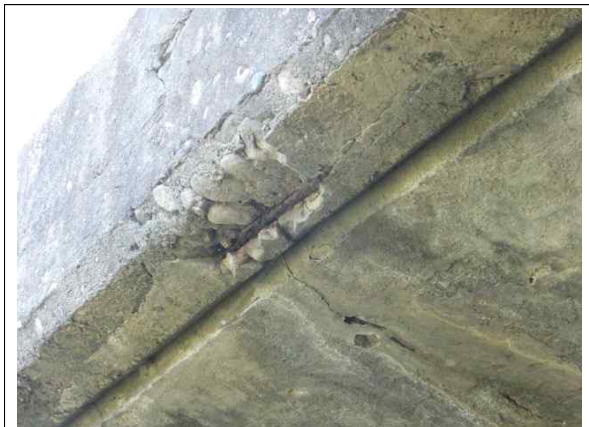
| 손상내용 | 재료분리 및 철근노출 |

| 대책(안) | 철근방청 후 단면복구 |

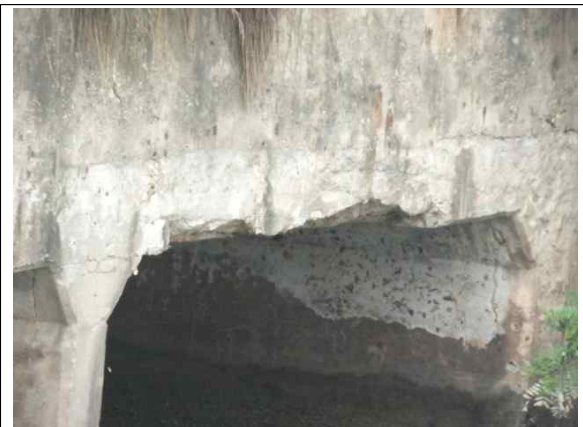
| 손상내용 | 슬래브 파손 |

| 대책(안) | 단면복구 |

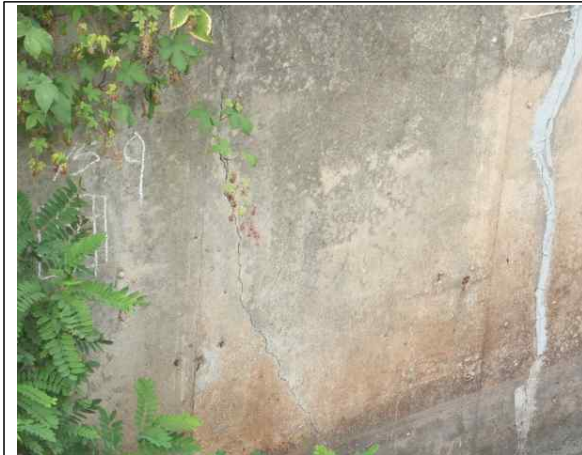
| 손상내용 | 보수부 재균열 |

| 대책(안) | 균열보수(주입공법) |

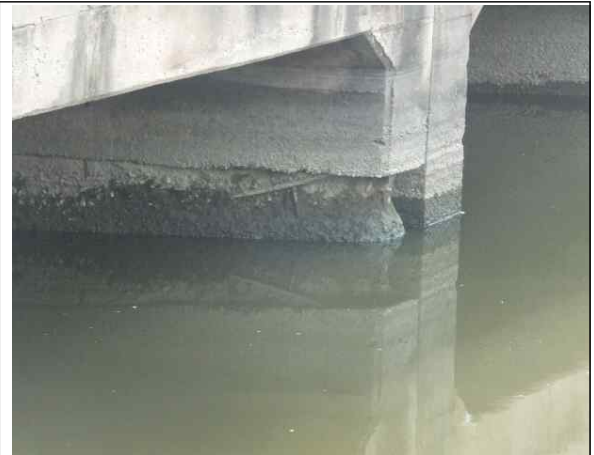
| 손상내용 | 벽체 세굴 발생 |

| 대책(안) | 단면복구 후 도막처리 |

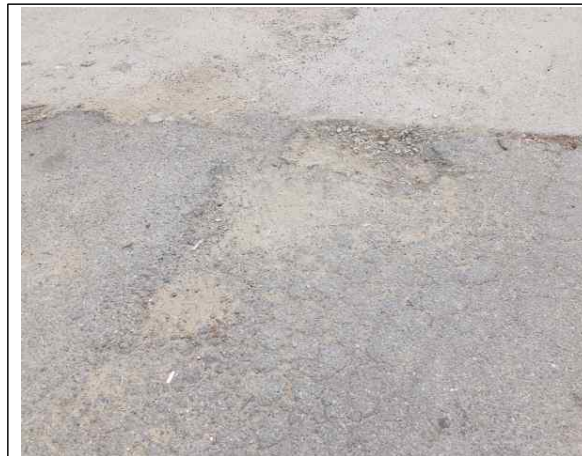
| 손상내용 | 교량 도로 접속부 포트홀 |

| 대책(안) | 절삭 후 아스콘 재포장 |

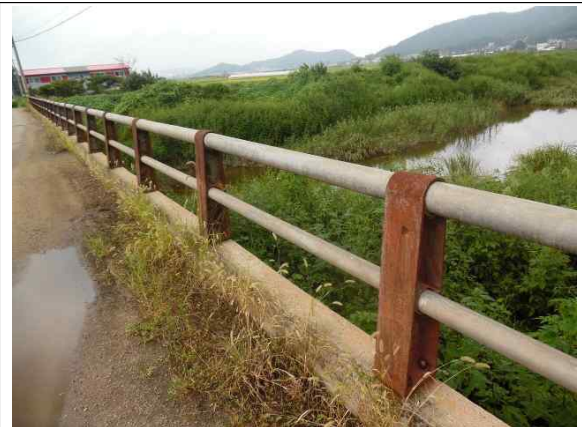
| 손상내용 | 난간 부식발생 |

| 대책(안) | 난간 재 도장 |

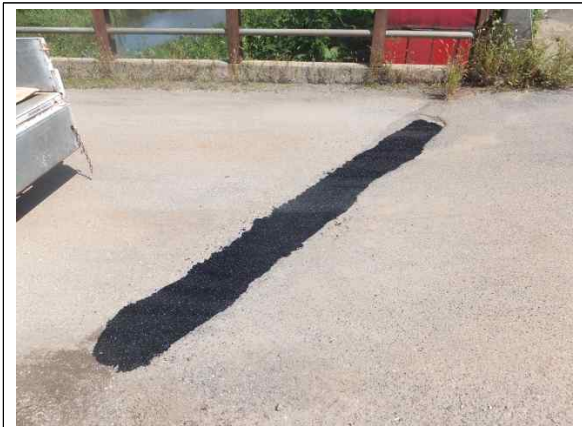
| 손상내용 | 신축거동 불가 |

| 대책(안) | 신축이음 상부 아스콘 제거 |

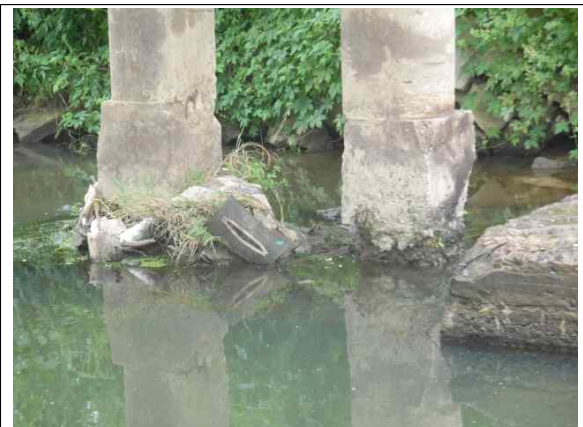
| 손상내용 | 교각 하부 세굴 |

| 대책(안) | 단면 복구 후 도막처리 |
