소규모 노후교량 안전점검  
용역  
계약 천교 외 62개 교

# 계양천교 외 62개교 소규모 노후교량 안전점검 용역 보 고 서

김포시도로관리사업소  
한백건설안전주식회사

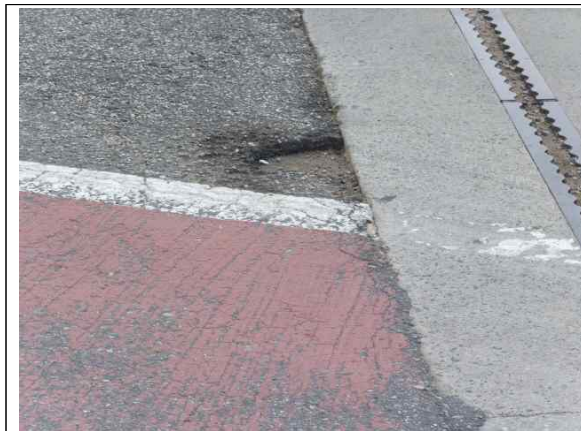
| 손상내용 | 포트홀 |

| 대책(안) | 절삭 후 재포장 |

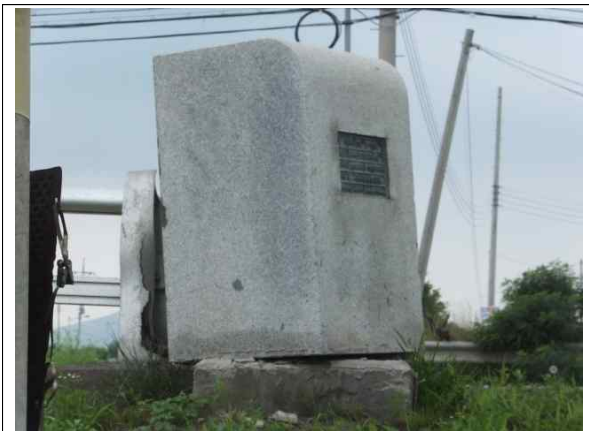
| 손상내용 | 설명판 파손 |

| 대책(안) | 재설치 |

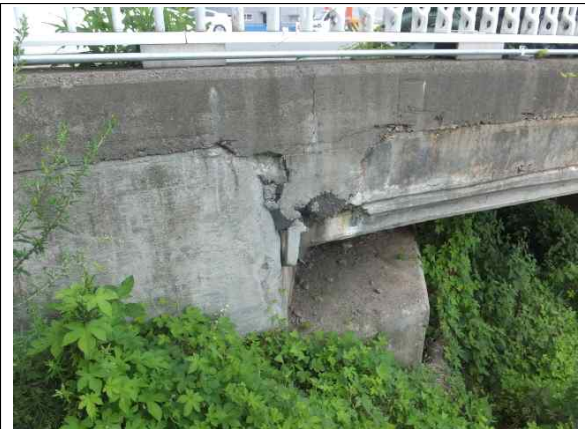
| 손상내용 | 신축거동 불가 |

| 대책(안) | 콘크리트 제거 후 단면복구 |

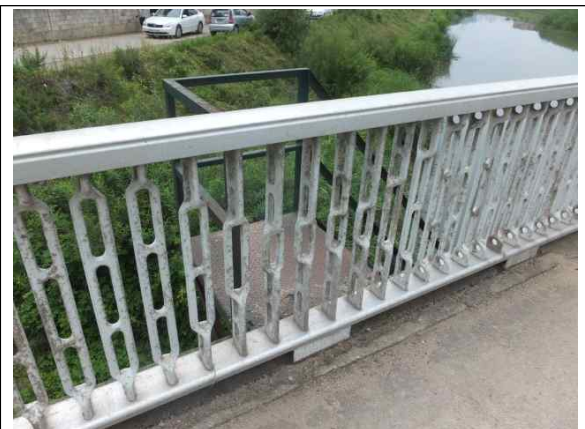
| 손상내용 | 점검로 출입문 신설 필요 |

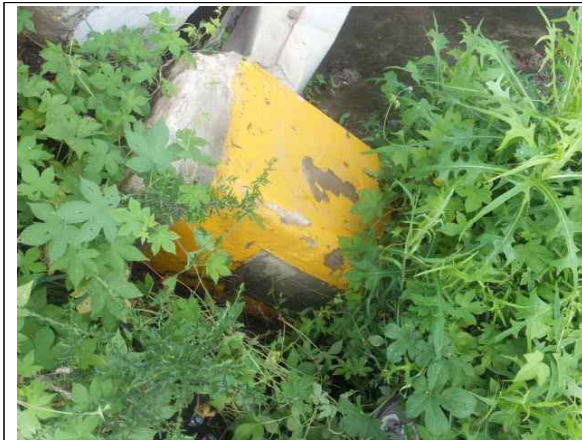
| 손상내용 | 교명판 파손 |

| 대책(안) | 교명판 재설치 |

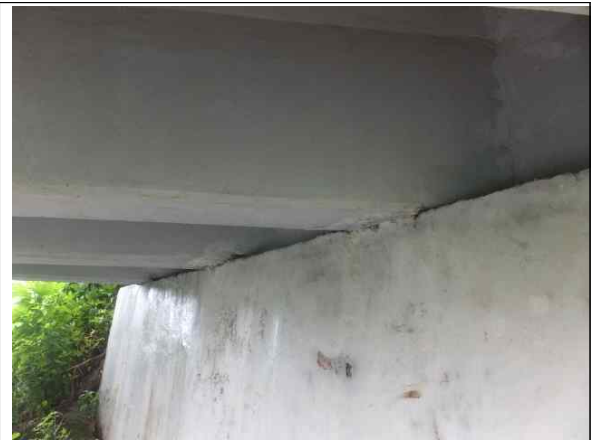
| 손상내용 | 교량받침 기능저하 |

| 대책(안) | 주의관찰 |

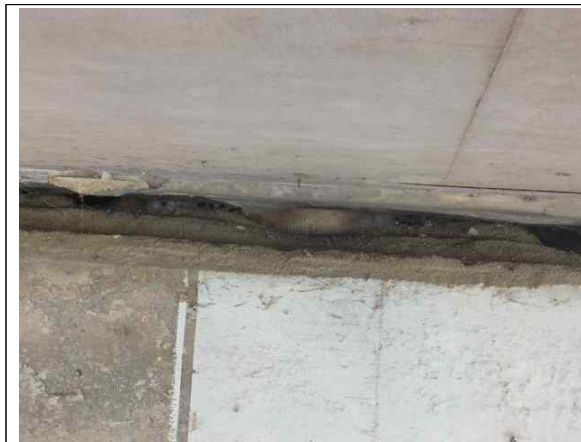
| 손상내용 | 교량받침 이물질 퇴적 |

| 대책(안) | 교량 받침 청소 |

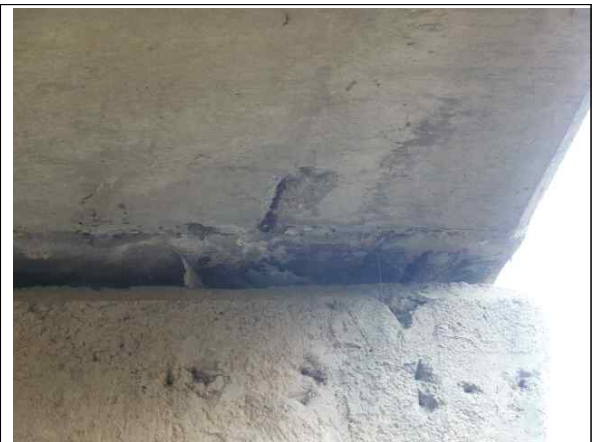
| 손상내용 | 슬래브 하부 철근노출 |

| 대책(안) | 철근방청 후 단면복구 |

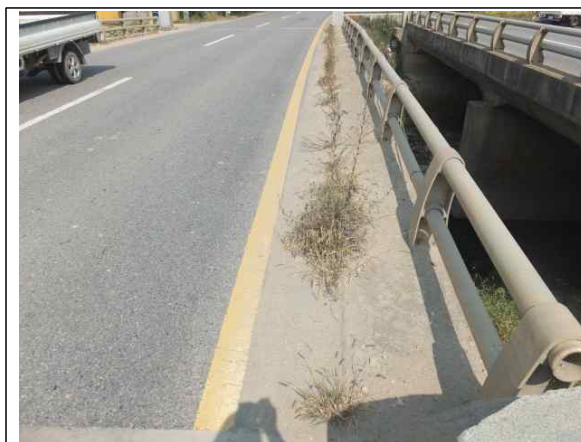
| 손상내용 | 집수구 막힘 |

| 대책(안) | 집수구 청소 |

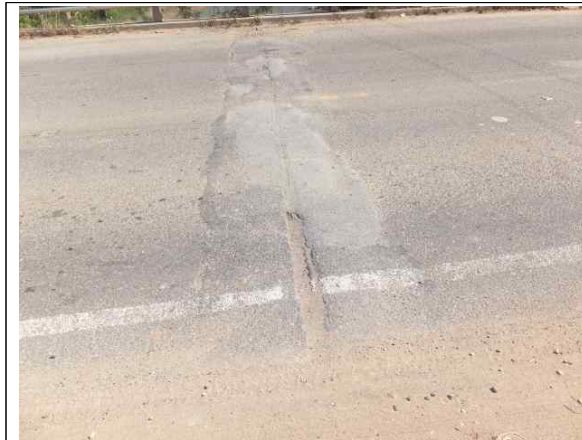
| 손상내용 | 신축거동 불가 |

| 대책(안) | 신축이음장치 상부 아스콘제거 |

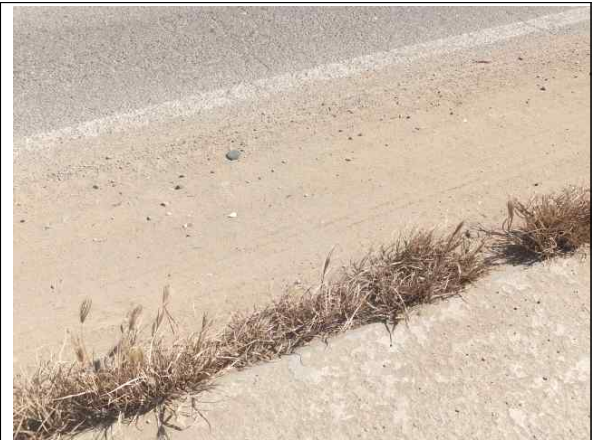
| 손상내용 | 집수구 막힘 |

| 대책(안) | 집수구 청소 |

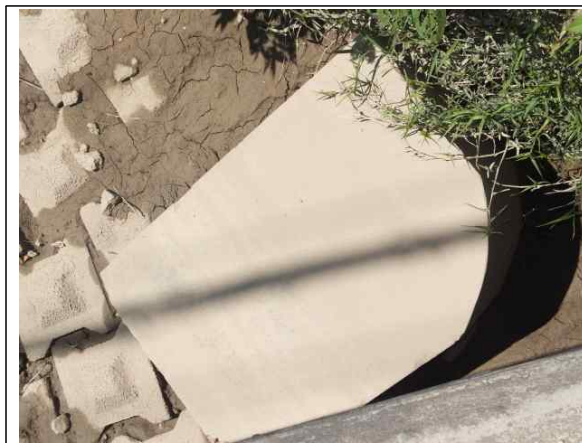
| 손상내용 | 교명판 파손 |

| 대책(안) | 교명판 재설치 |

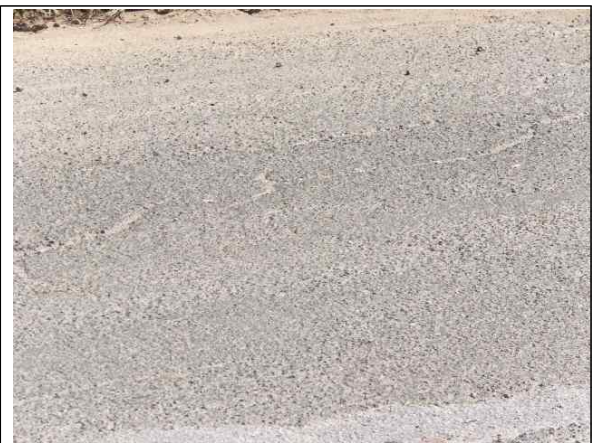
| 손상내용 | 상부 슬래브 균열 |

| 대책(안) | 주의관찰 |

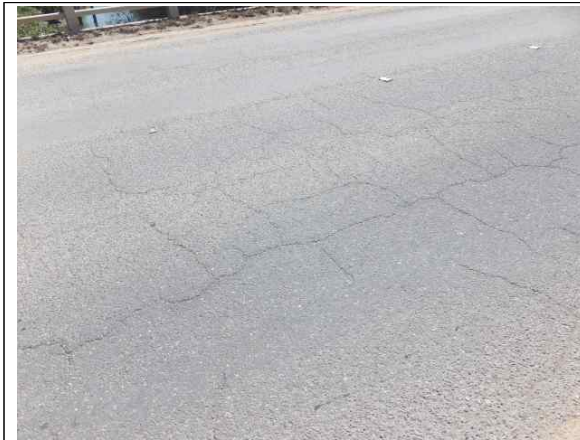
| 손상내용 | 아스콘 망상균열 |

| 대책(안) | 주의관찰 |

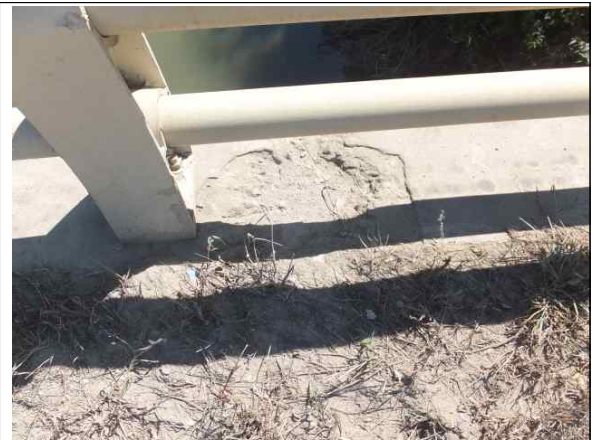
| 손상내용 | 난간연석 파손 |

| 대책(안) | 단면복구 |

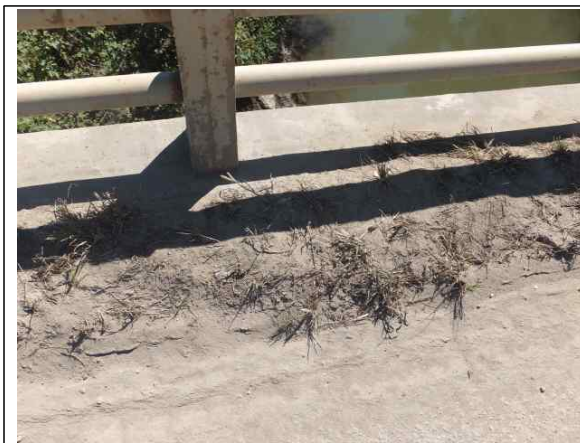
| 손상내용 | 집수구 막힘 |

| 대책(안) | 집수구 청소 |

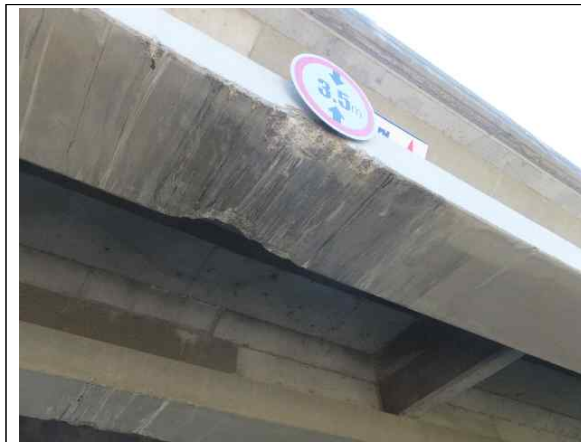
| 손상내용 | 거더 하부 파손 |

| 대책(안) | 단면복구 |

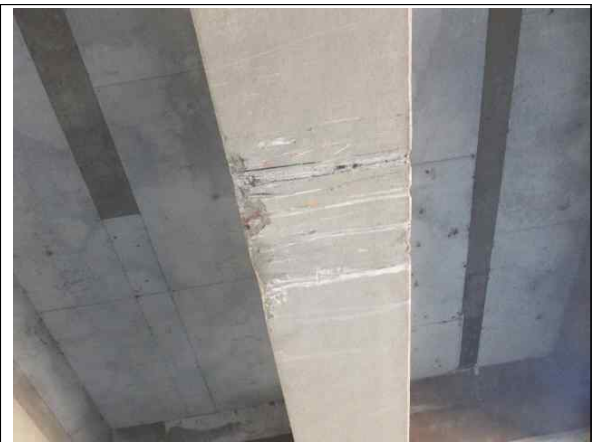
| 손상내용 | 거더 하부 파손 |

| 대책(안) | 단면복구 |

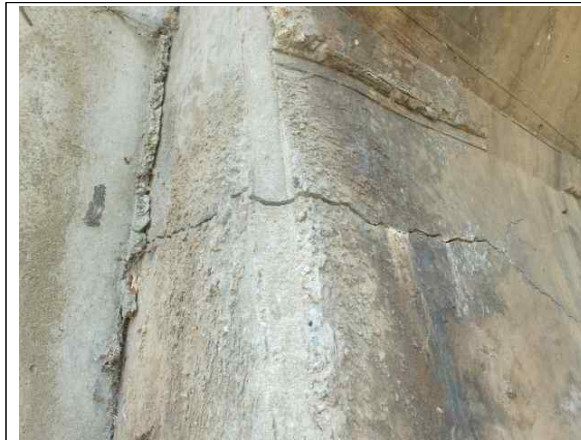
| 손상내용 | 교대 균열① |

| 대책(안) | 균열보수(충진공법) |

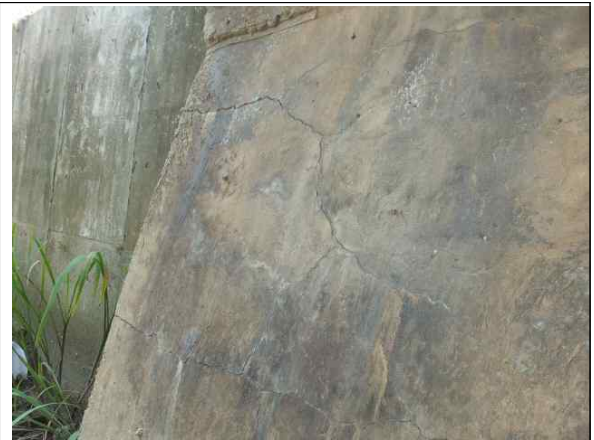
| 손상내용 | 교대 균열② |

| 대책(안) | 균열보수(충진공법) |

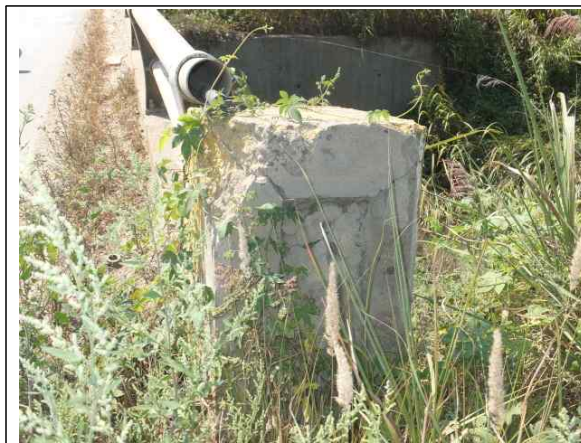
| 손상내용 | 교명주 파손 |

| 대책(안) | 교명주 재설치 |

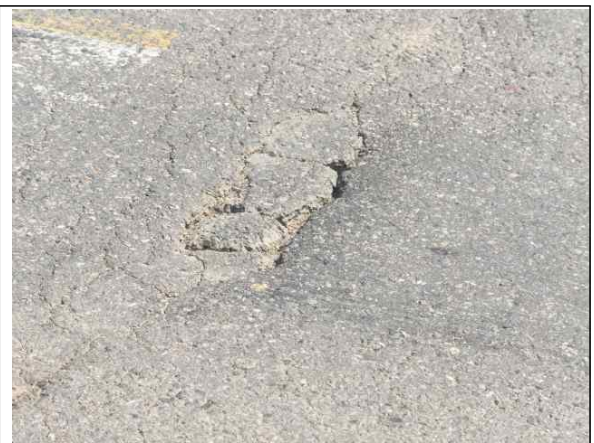
| 손상내용 | 아스콘 파손 |

| 대책(안) | 절삭 후 재포장 |

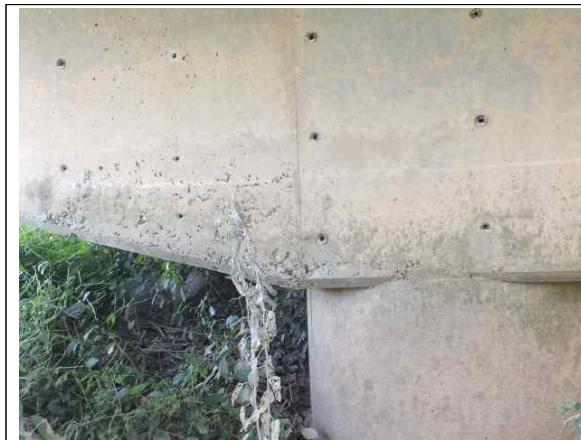
| 손상내용 | 교각 코핑부 재료분리 |

| 대책(안) | 단면복구 |

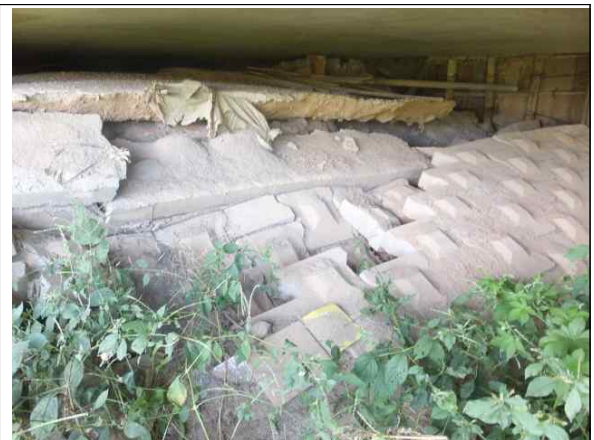
| 손상내용 | 사면 침하 |

| 대책(안) | 사면 정비 후 호안블럭 재설치 |

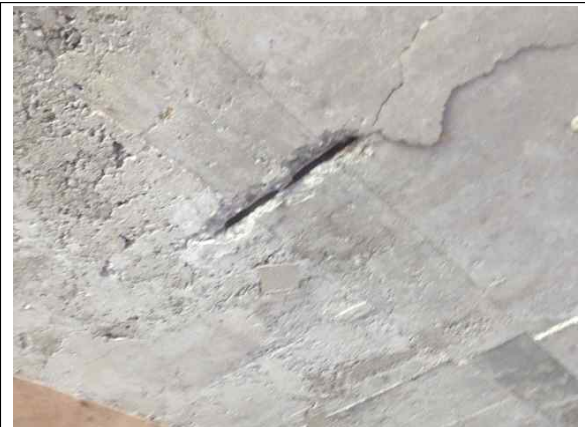
| 손상내용 | 슬래브 하면 철근노출 |

| 대책(안) | 철근방청 후 단면복구 |

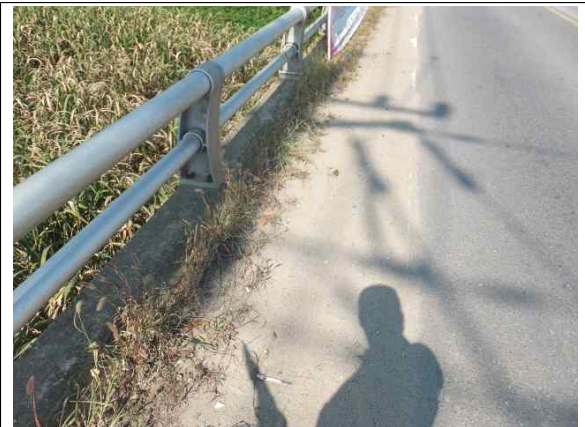
| 손상내용 | 집수구 막힘 |

| 대책(안) | 집수구 청소 |

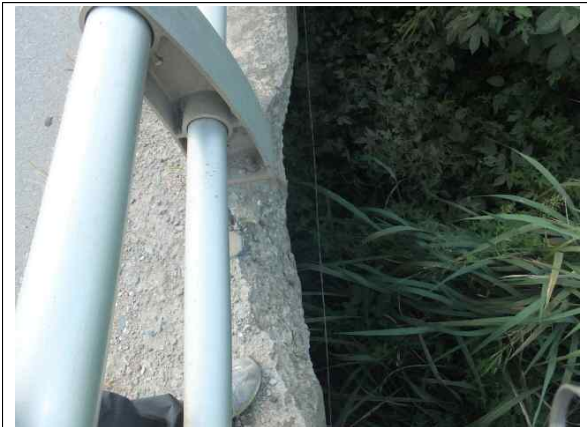
| 손상내용 | 난간 연석 파손 |

| 대책(안) | 난간 재설치 및 단면복구 |

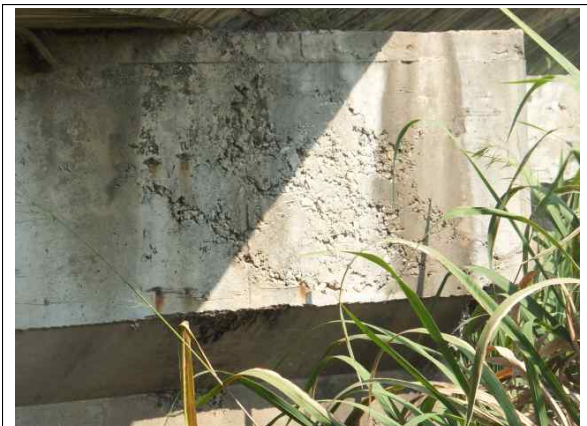
| 손상내용 | 교각 재료분리 |

| 대책(안) | 단면복구 |

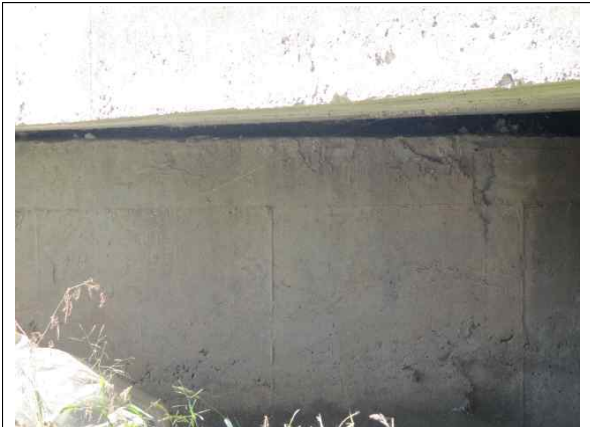
| 손상내용 | 슬래브와 교대 이격 |

| 대책(안) | 정기적 점검관리 |

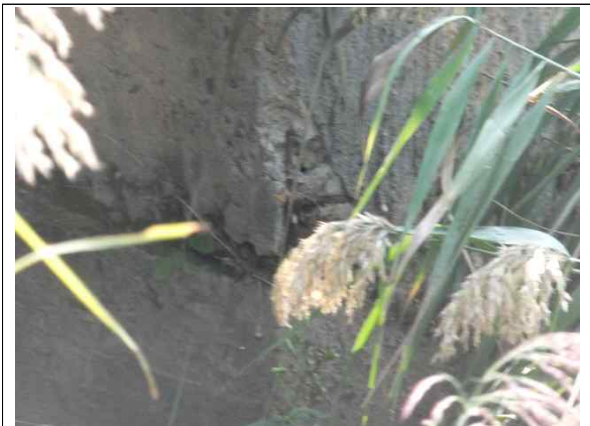
| 손상내용 | 교각 박락 |

| 대책(안) | 단면복구 |

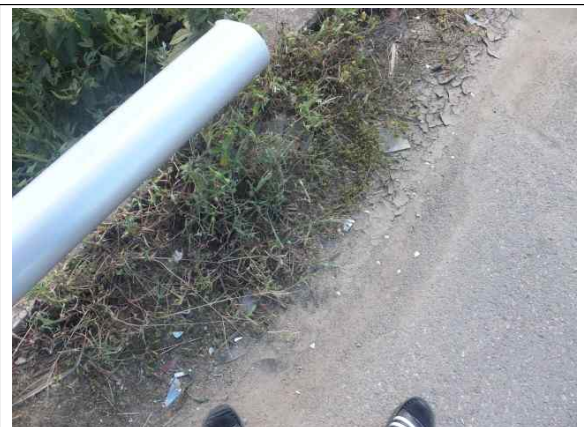
| 손상내용 | 집수구 막힘 |

| 대책(안) | 집수구 청소 |

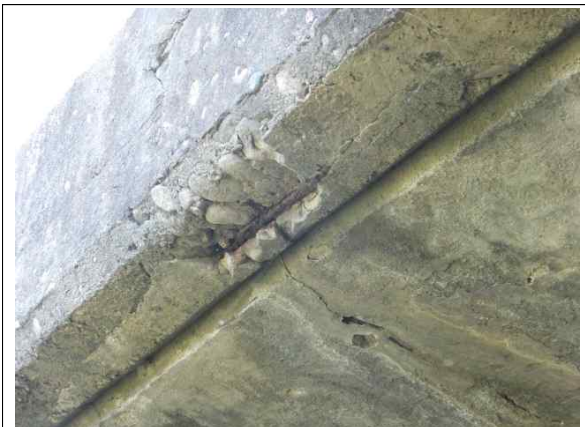
| 손상내용 | 재료분리 및 철근노출 |

| 대책(안) | 철근방청 후 단면복구 |

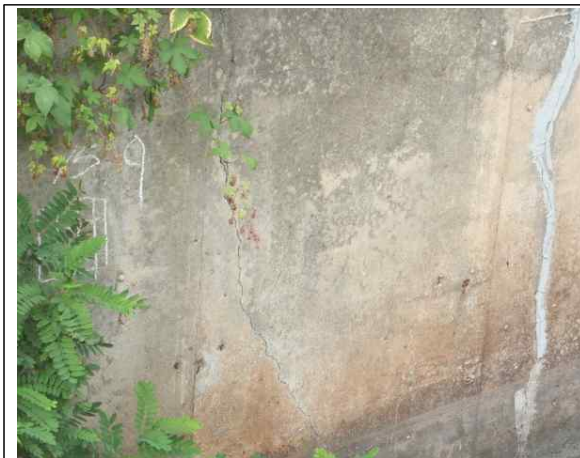
| 손상내용 | 보수부 재균열 |

| 대책(안) | 균열보수(주입공법) |

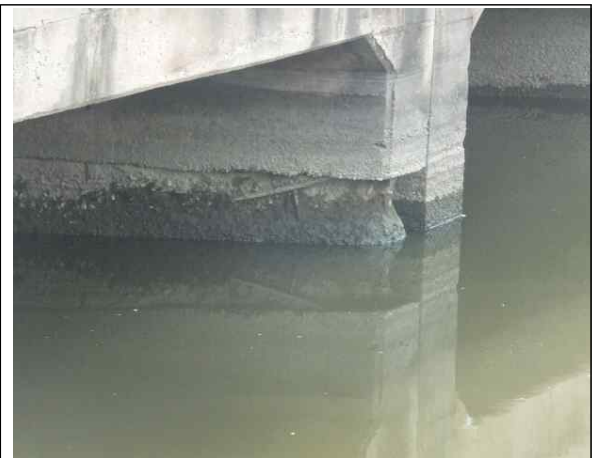
| 손상내용 | 벽체 세굴 발생 |

| 대책(안) | 단면복구 후 도막처리 |

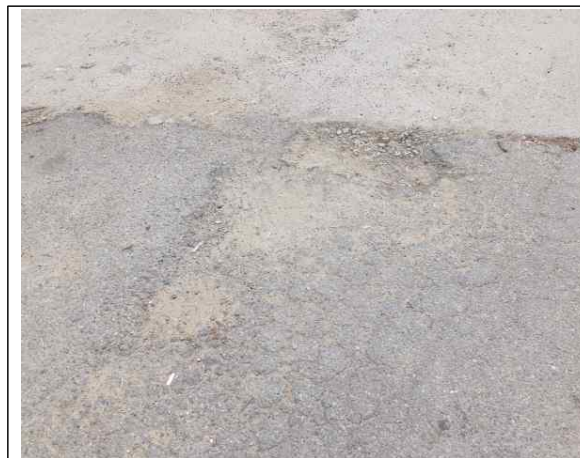
| 손상내용 | 교량 도로 접속부 포트홀 |

| 대책(안) | 절삭 후 아스콘 재포장 |

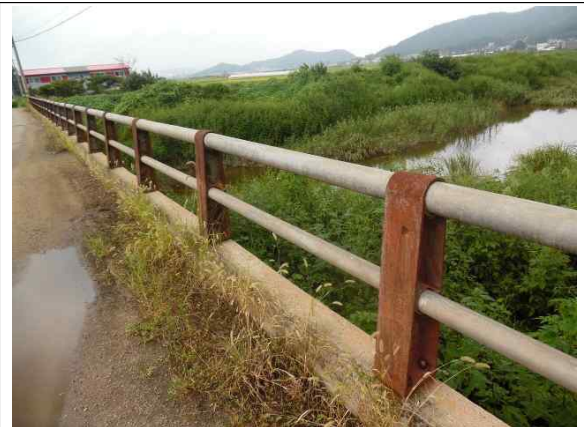
| 손상내용 | 난간 부식발생 |

| 대책(안) | 난간 재 도장 |
