# 제 출 문

대구동부순환도로(주) 귀중

귀 사과 계약 체결한 『2018년 하반기 시설물 정밀점검 용역』의 과업을 성실히 수행하고, 그 결과를 본 보고서에 수록하여 제출합니다.

## 연호지하차도 정밀점검 결과표

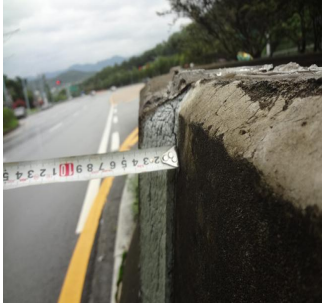
| 구 분 | | 현 황 | 관리방안 | 관련사진 |
|---|---|---|---|---|
| U-TYPE<br>옹벽 | | <ul style="list-style-type: none"> <li>• 폭 0.3mm 미만/이상 균열</li> <li>• 타일균열, 타일들뜸</li> <li>• 이격</li> </ul> | <ul style="list-style-type: none"> <li>• 주기적인 점검 등을 통해 손상의 진전여부에 관한 지속적인 관찰 등이 필요할 것으로 판단.</li> <li>• 이격 구간은 강우 및 공용기간 증가에 따른 열화가 발생할 수 있으므로, 주기적인 이격량 측정 및 주의관찰이 필요함.</li> </ul> | |

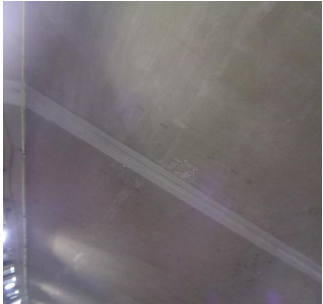
| 구 분 | | 현 황 | 관리방안 | 관련사진 |
|---|---|---|---|---|
| B<br>O<br>X<br>구<br>간 | 슬<br>래<br>브<br>하<br>면 | <ul style="list-style-type: none"> <li>• 실란트 파손 및 이격</li> </ul> | <ul style="list-style-type: none"> <li>• 실란트 손상은 부재의 사용서 확보 차원의 실란트 충전 등의 재시공이 요구되며, 주기적인 점검을 통한 손상의 발생여부 확인 등의 유지관리가 필요함.</li> </ul> | |

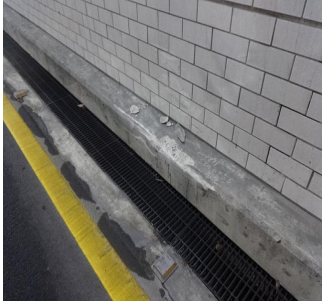
| 구 분 | | 현 황 | 관리방안 | 관련사진 |
|---|---|---|---|---|
| | 벽<br>체 | <ul style="list-style-type: none"> <li>• 폭 0.3mm 미만 균열</li> <li>• 벽체 하부 파손</li> <li>• 타일균열, 타일들뜸</li> </ul> | <ul style="list-style-type: none"> <li>• 전반적으로 타일의 기능발휘에 큰 문제는 없는 것으로 판단됨.</li> <li>• 손상부는 주기적인 점검을 통한 손상의 진전 시 타일교체, 단면보수 등의 조치가 필요함.</li> </ul> | |

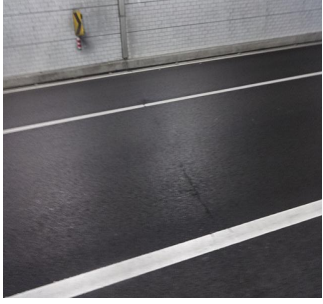
| 구 분 | | 현 황 | 관리방안 | 관련사진 |
|---|---|---|---|---|
| | 포<br>장<br>부 | <ul style="list-style-type: none"> <li>• 아스콘 균열</li> <li>• 포트홀, 아스콘 표면 박리</li> <li>• 로드셀 마감불량</li> </ul> | <ul style="list-style-type: none"> <li>• 손상부는 장기공용에 의한 열화, 차량 통행에 의한 열화로 인한 손상으로 판단되며, 손상부 는 주기적인 점검을 통한 손상의 진전여부 확인 후 진전시 재포장, 아스콘 패칭 등의 유지관리가 요구됨.</li> </ul> | |

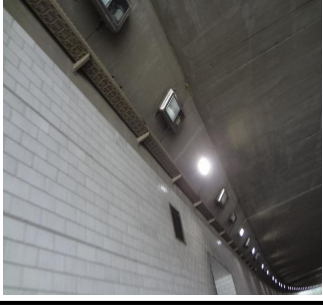
| 구 분 | | 현 황 | 관리방안 | 관련사진 |
|---|---|---|---|---|
| 부속시설 | | <ul style="list-style-type: none"> <li>• 양호</li> </ul> | <ul style="list-style-type: none"> <li>• 주기적인 점검을 통한 손상의 발생여부 확인 등의 유지관리가 요구됨.</li> </ul> | |
