## 제 3장 현장조사 및 시험

### 3.1 외관조사 개요

연호지하차도는 2002년 8월 준공된 지하차도로 대구광역시 수성구 연호동(대구광역시 4차 순환도로 범안로)에 위치하고 있으며, 구조형식은 본선 2련 BOX, 시·종점부 구간은 U-TYPE옹벽으로 시공되어있다.

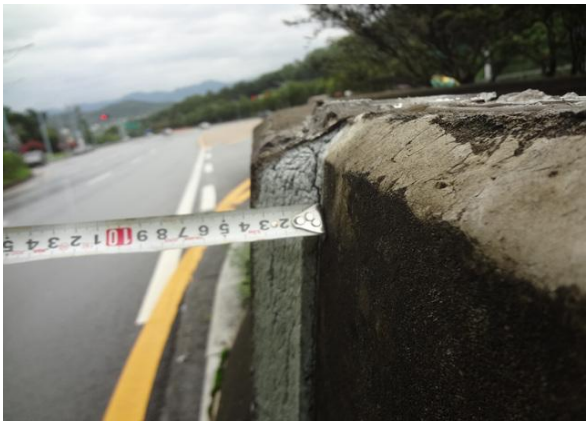
- 외관조사 결과 타일부 및 중앙분리대에서 건조수축에 의한 수직균열( $cw=0.1\sim0.3mm$ )이 일부 발생하였다. 그 외 외부충격에 의한 연석 파손이 조사되었으며, 시공이음부에 시공된 마감 실란트의 갈라짐이나 파손이 발생하였고, 포장부 포트홀이 조사되었다. 조사 당시 타일손상의 경우 전회 점검과 비교시 일부 타일균열 및 타일들뜸 등의 손상이 추가 조사되었으며, 정밀조사로 인한 증가로 추정된다.
- 시점부 U-Type 옹벽구간 중 어스앵커가 시공된 구간의 이격량에 대한 점검결과, 전회점검과 같은 약 4cm 정도이며, 상부 포장부는 손상이 없는 양호한 상태로 조사되었다.

| 현황 | • 시점부 옹벽 밀림 4cm | 현황 | • 시점부 하행선 J10 벽체 실란트 파손 |
| 원인 | • 시공미흡 | 원인 | • 장기공용에 의한 열화 |

| 대책 | • 주기적인 점검, 진전여부 확인 | 대책 | • 실란트 충전 |

조사된, 타일 균열, 들뜸, 콘크리트 균열, 옹벽 이격이 조사되었고, 조사된 손상에 대해서는 주기적인 점검 등을 통해 손상의 진전여부에 관한 지속적인 관찰 등이 필요할 것으로 판단되며, 이격 구간은 추가적인 옹벽의 전도나 변형에 의한 이격은 없는 상태로 판단되나, 강우 및 공용기간 증가에 따른 열화가 발생할 수 있으므로, 주기적인 이격량 측정 및 주의관찰이 필요하다.

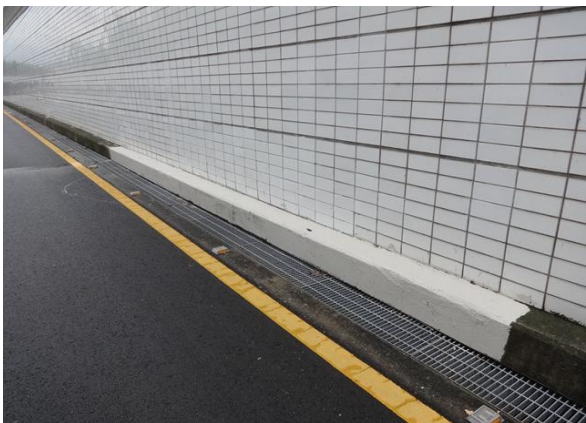
| 현황 | • 시점부 상행선 S11 연석 파손 보수 | 현황 | • 시점부 상행선 J13 포장 로트셀 마감불량 |
| 원인 | — | 원인 | • 장기공용에 의한 열화 |

| 대책 | — | 대책 | • 재포장 |

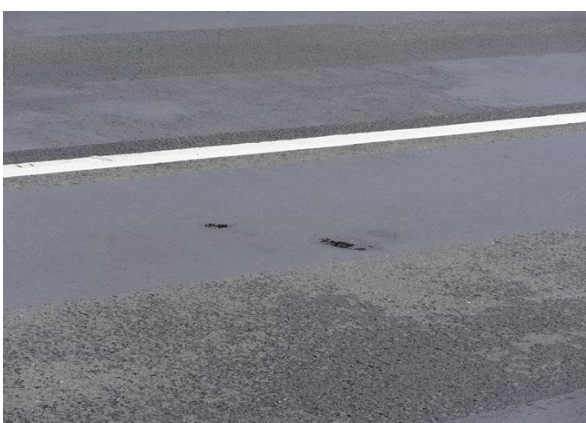
| 현황 | • 시점부 상행선 J13 포장부 포트홀 | 현황 | • 시점부 상행선 S18 타일들뜸 및 탈락 |
| 원인 | • 장기공용 및 우수에 의한 열화 | 원인 | • 장기공용에 의한 열화 |

| 대책 | • 아스콘 팻칭 | 대책 | • 정비(교체) |

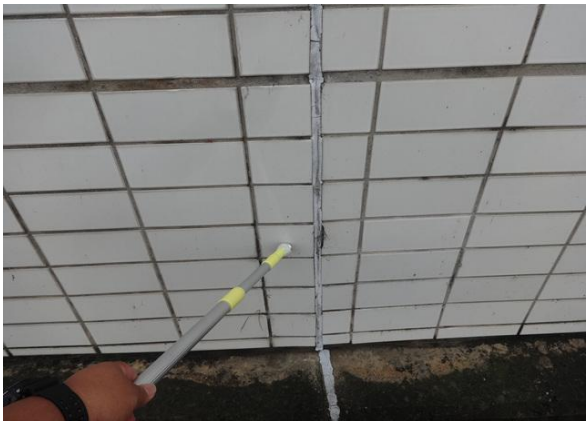
| 현황 | • 중점부 상행선 S01 타일들뜸 | 현황 | • 시점부 상행선 S5 타일균열 |
| 원인 | • 장기공용에 의한 열화 | 원인 | • 장기공용에 의한 열화 |

| 대책 | • 정비(교체) | 대책 | • 주의관찰 |

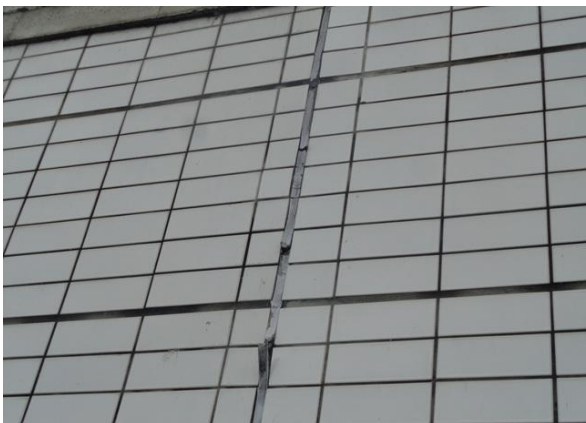
| 현황 | • 중점부 하행선 J1 벽체 실란트 파손 | 현황 | • 시점부 하행선 S4 균열 |
| 원인 | • 장기공용에 의한 열화 | 원인 | • 건조수축 |

| 대책 | • 실란트 충전 | 대책 | • 표면처리 |

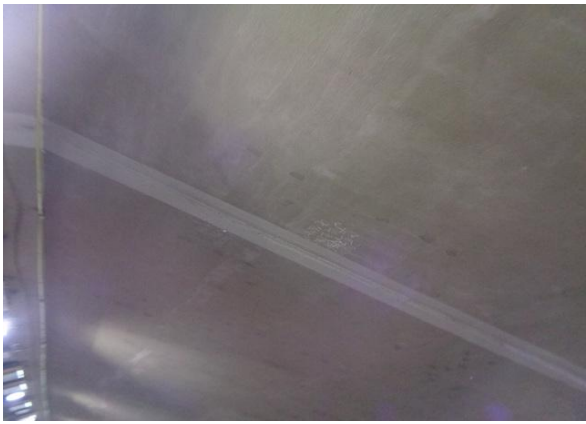
| 현황 | • 상행선 J04 실란트 파손 | 현황 | • 상행선 J07 배수 덮개 전경 |
| 원인 | • 장기공용에 의한 열화 | 원인 | — |

| 대책 | • 실란트 충전 | 대책 | — |

금회 조사결과, 전반적으로 양호한 상태로 확인되었고, 기 손상인 실란트 손상은 부재의 사용서 확보 차원의 실란트 충전 등의 재시공이 요구되며, 주기적인 점검을 통한 손상의 발생여부 확인 등의 유지관리가 필요하다.

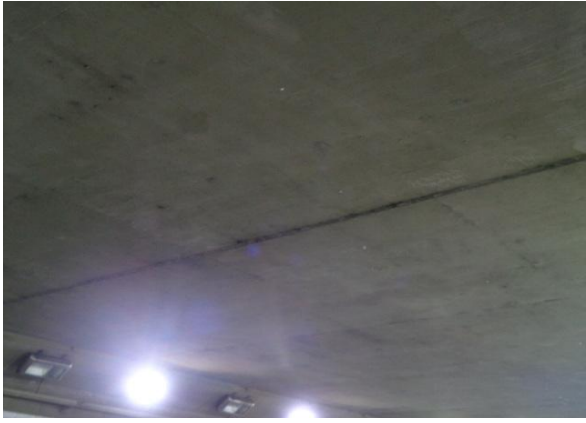
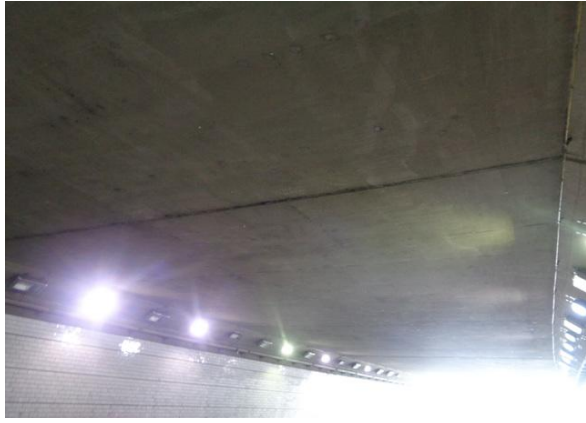
| 현황 | • 하행선 J02 실란트 이격, 파손 | 현황 | • 하행선 J02 실란트 이격, 파손 |
| 원인 | • 장기공용에 의한 열화 | 원인 | • 장기공용에 의한 열화 |

| 대책 | • 실란트 충전 | 대책 | • 실란트 충전 |

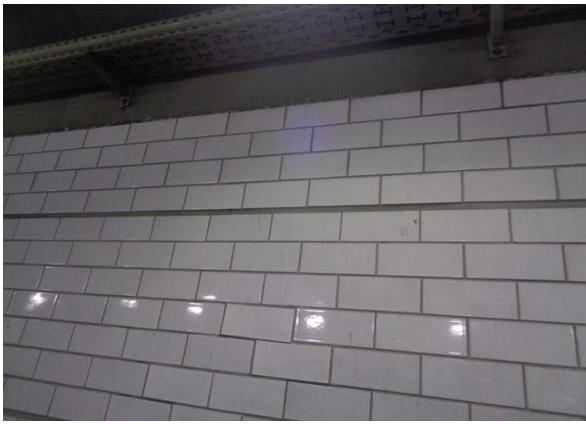
| 현황 | • 상행선 S2 타일균열 | 현황 | • 상행선 S3 타일균열 |
| 원인 | • 장기공용에 의한 열화, 초기 시공미흡 | 원인 | • 장기공용에 의한 열화, 초기 시공미흡 |

| 대책 | • 주의관찰 | 대책 | • 주의관찰 |

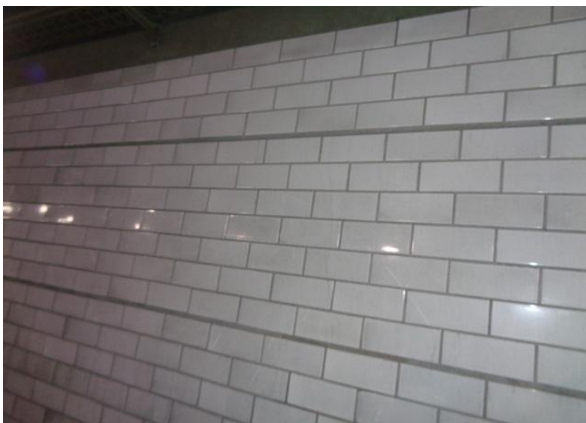
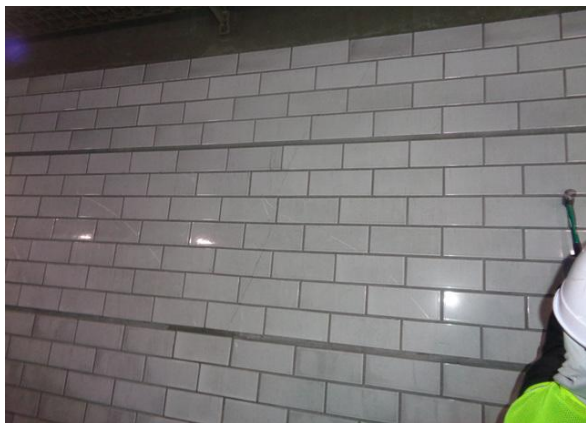
| 현황 | • 상행선 S3 타일균열 | 현황 | • 상행선 S3 타일균열 |
| 원인 | • 장기공용에 의한 열화, 초기 시공미흡 | 원인 | • 장기공용에 의한 열화, 초기 시공미흡 |

| 대책 | • 주의관찰 | 대책 | • 주의관찰 |

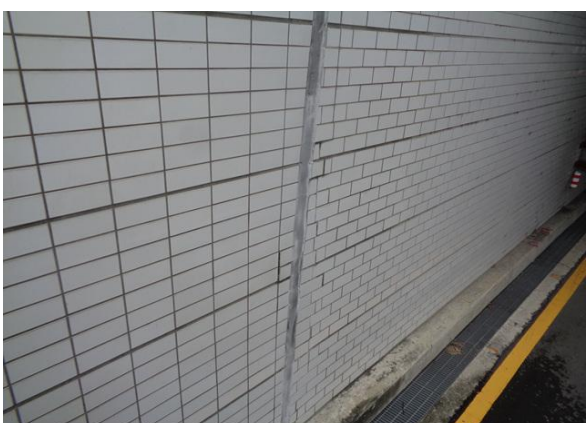
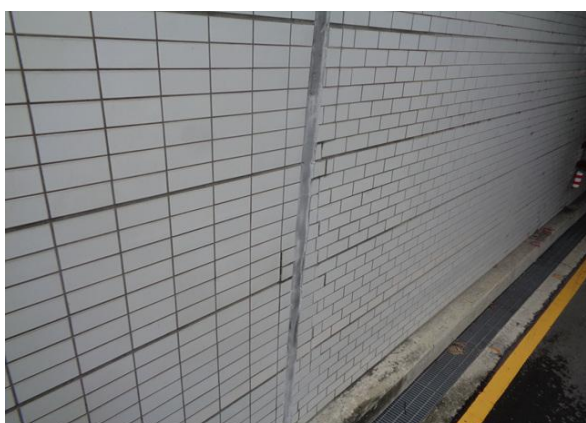
| 현황 | • 상행선 J10 실란트 파손 | 현황 | • 상행선 J10 실란트 파손 |
| 원인 | • 장기공용에 의한 열화 | 원인 | • 장기공용에 의한 열화 |

| 대책 | • 실란트 충전 | 대책 | • 실란트 충전 |

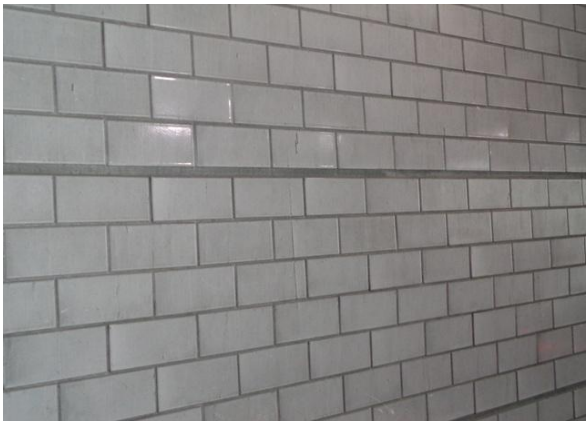
| 현황 | • 하행선 S2 타일균열 | | • 하행선 S3 파손 |
| 원인 | • 장기공용에 의한 열화, 초기 시공미흡 | | • 외부충격 |

| 대책 | • 주의관찰 | | • 단면보수 |

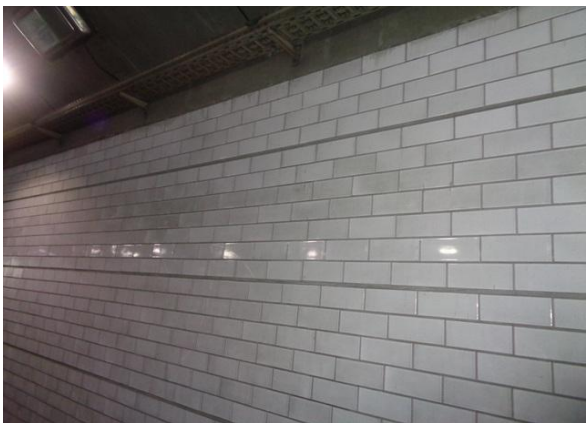
| 현황 | • 하행선 S6 타일균열 | | • 하행선 S8 타일들뜸 |
| 원인 | • 장기공용에 의한 열화, 초기 시공미흡 | | • 장기공용에 의한 열화, 초기 시공미흡 |

| 대책 | • 주의관찰 | | • 주의관찰 |

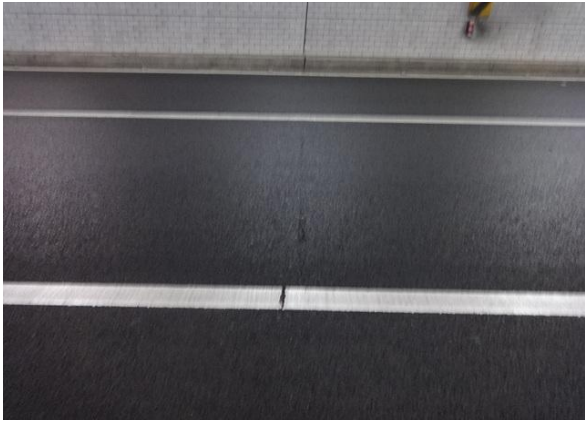
| 현황 | • 하행선 S6 아스콘 균열 | 현황 | • 하행선 S7 아스콘 균열 |
| 원인 | • 장기공용에 의한 열화 | 원인 | • 장기공용에 의한 열화 |

| 대책 | • 주의관찰 후 진전시 재포장 | 대책 | • 주의관찰 후 진전시 재포장 |

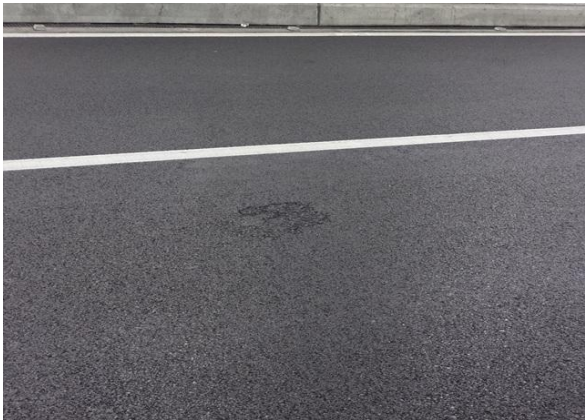
| 현황 | • 하행선 S9 포장 박리 | 현황 | • 하행선 S10 아스콘 균열 |
| 원인 | • 장기공용에 의한 열화 | 원인 | • 장기공용에 의한 열화 |

| 대책 | • 주의관찰 후 진전시 재포장 | 대책 | • 주의관찰 후 진전시 재포장 |

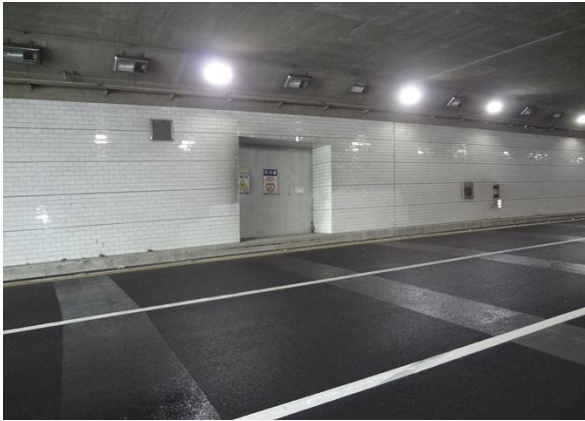
| 현황 | • 유도배수시설 전경 | 현황 | • 조명시설 전경 |
| 원인 | — | 원인 | • 공용기간 증가, 이물질 퇴적 |

| 대책 | — | 대책 | • 정비 |

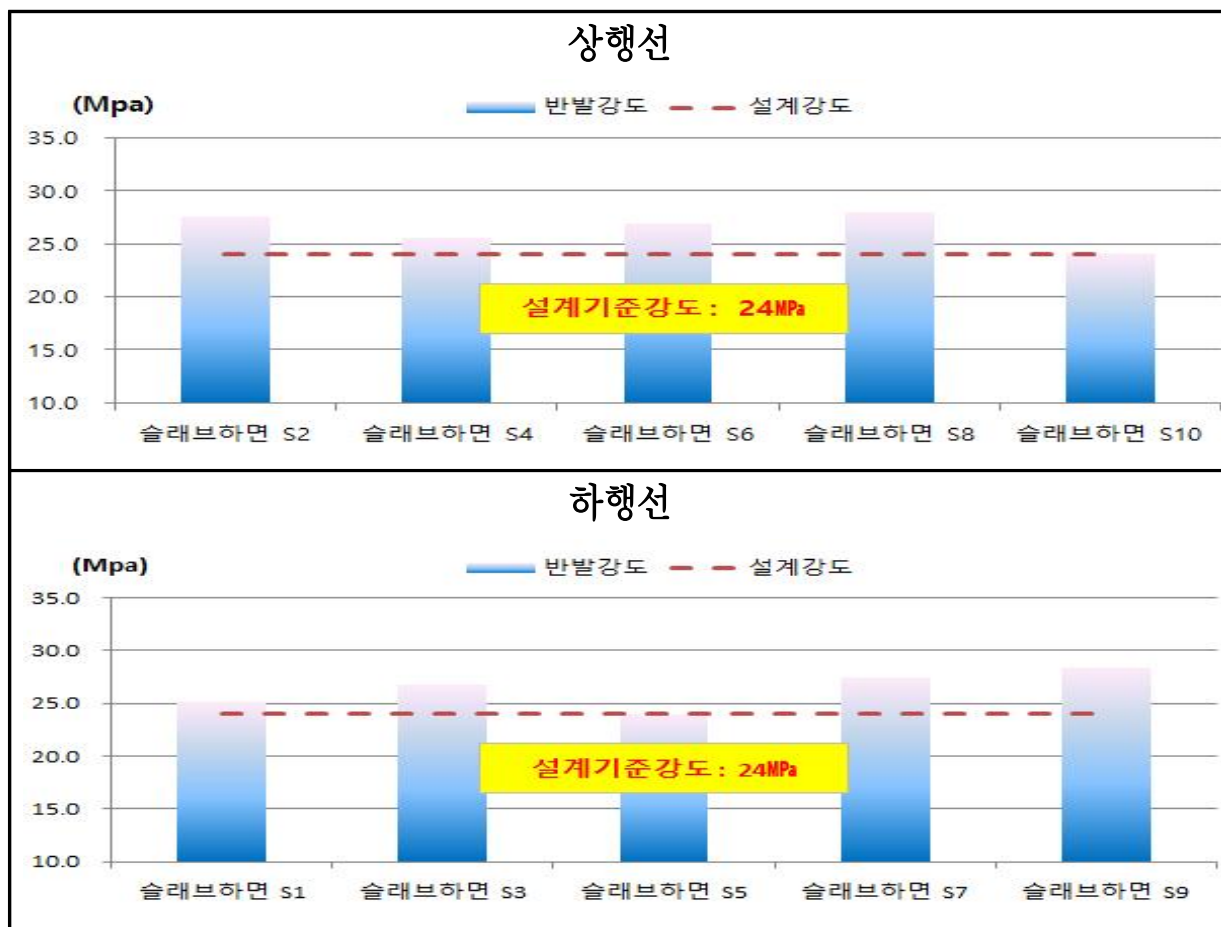
【그림3.3.2】 반발경도시험 결과 그래프

반발경도법에 의한 콘크리트 강도 조사결과, 전 구간에서 측정값이 설계기준강도 (24.0MPa)를 상회하는 것으로 분석되었다.

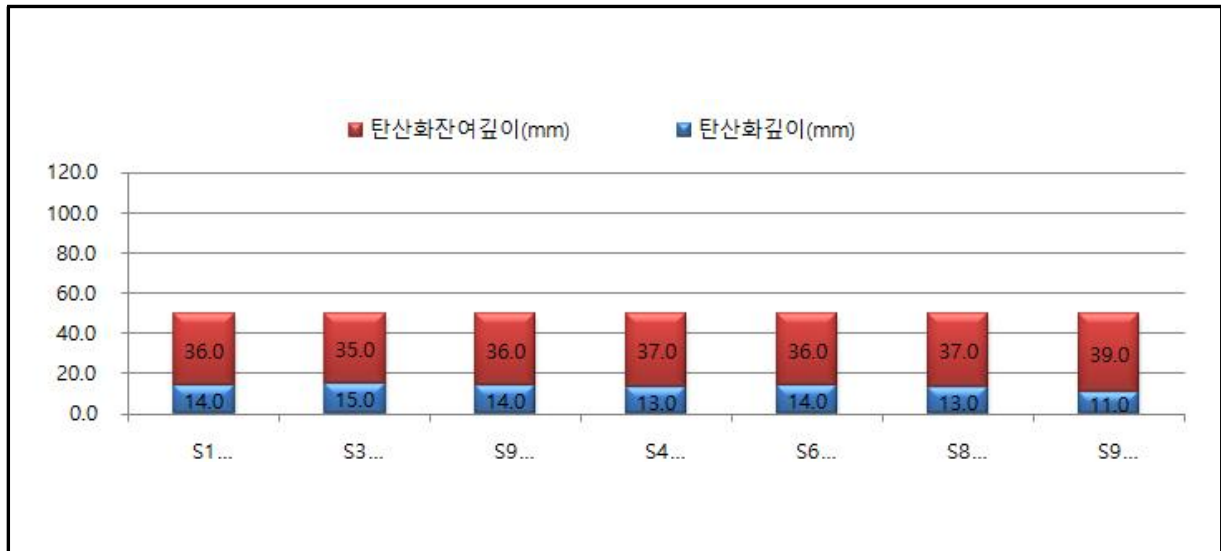
【그림3.3.3】 탄산화시험 결과 그래프

측정결과 탄산화 진행깊이는 13.0~15.0mm로 측정되었으며, 설계피복두께를 고려할 때 전 개소에서 상태평가 기준 상 “a” 로 평가되어 탄산화에 의한 철근부식 발생 가능성은 없는 것으로 분석되었다. 또한, 전 부재에서 잔존수명(철근까지의 탄산화 도달시간)을 80년 이상 확보하고 있는 것으로 분석되었다.
