2018년 상반기 시·정별 정기안전점검 기술영역

연호지하차도

슬래브, 벽체

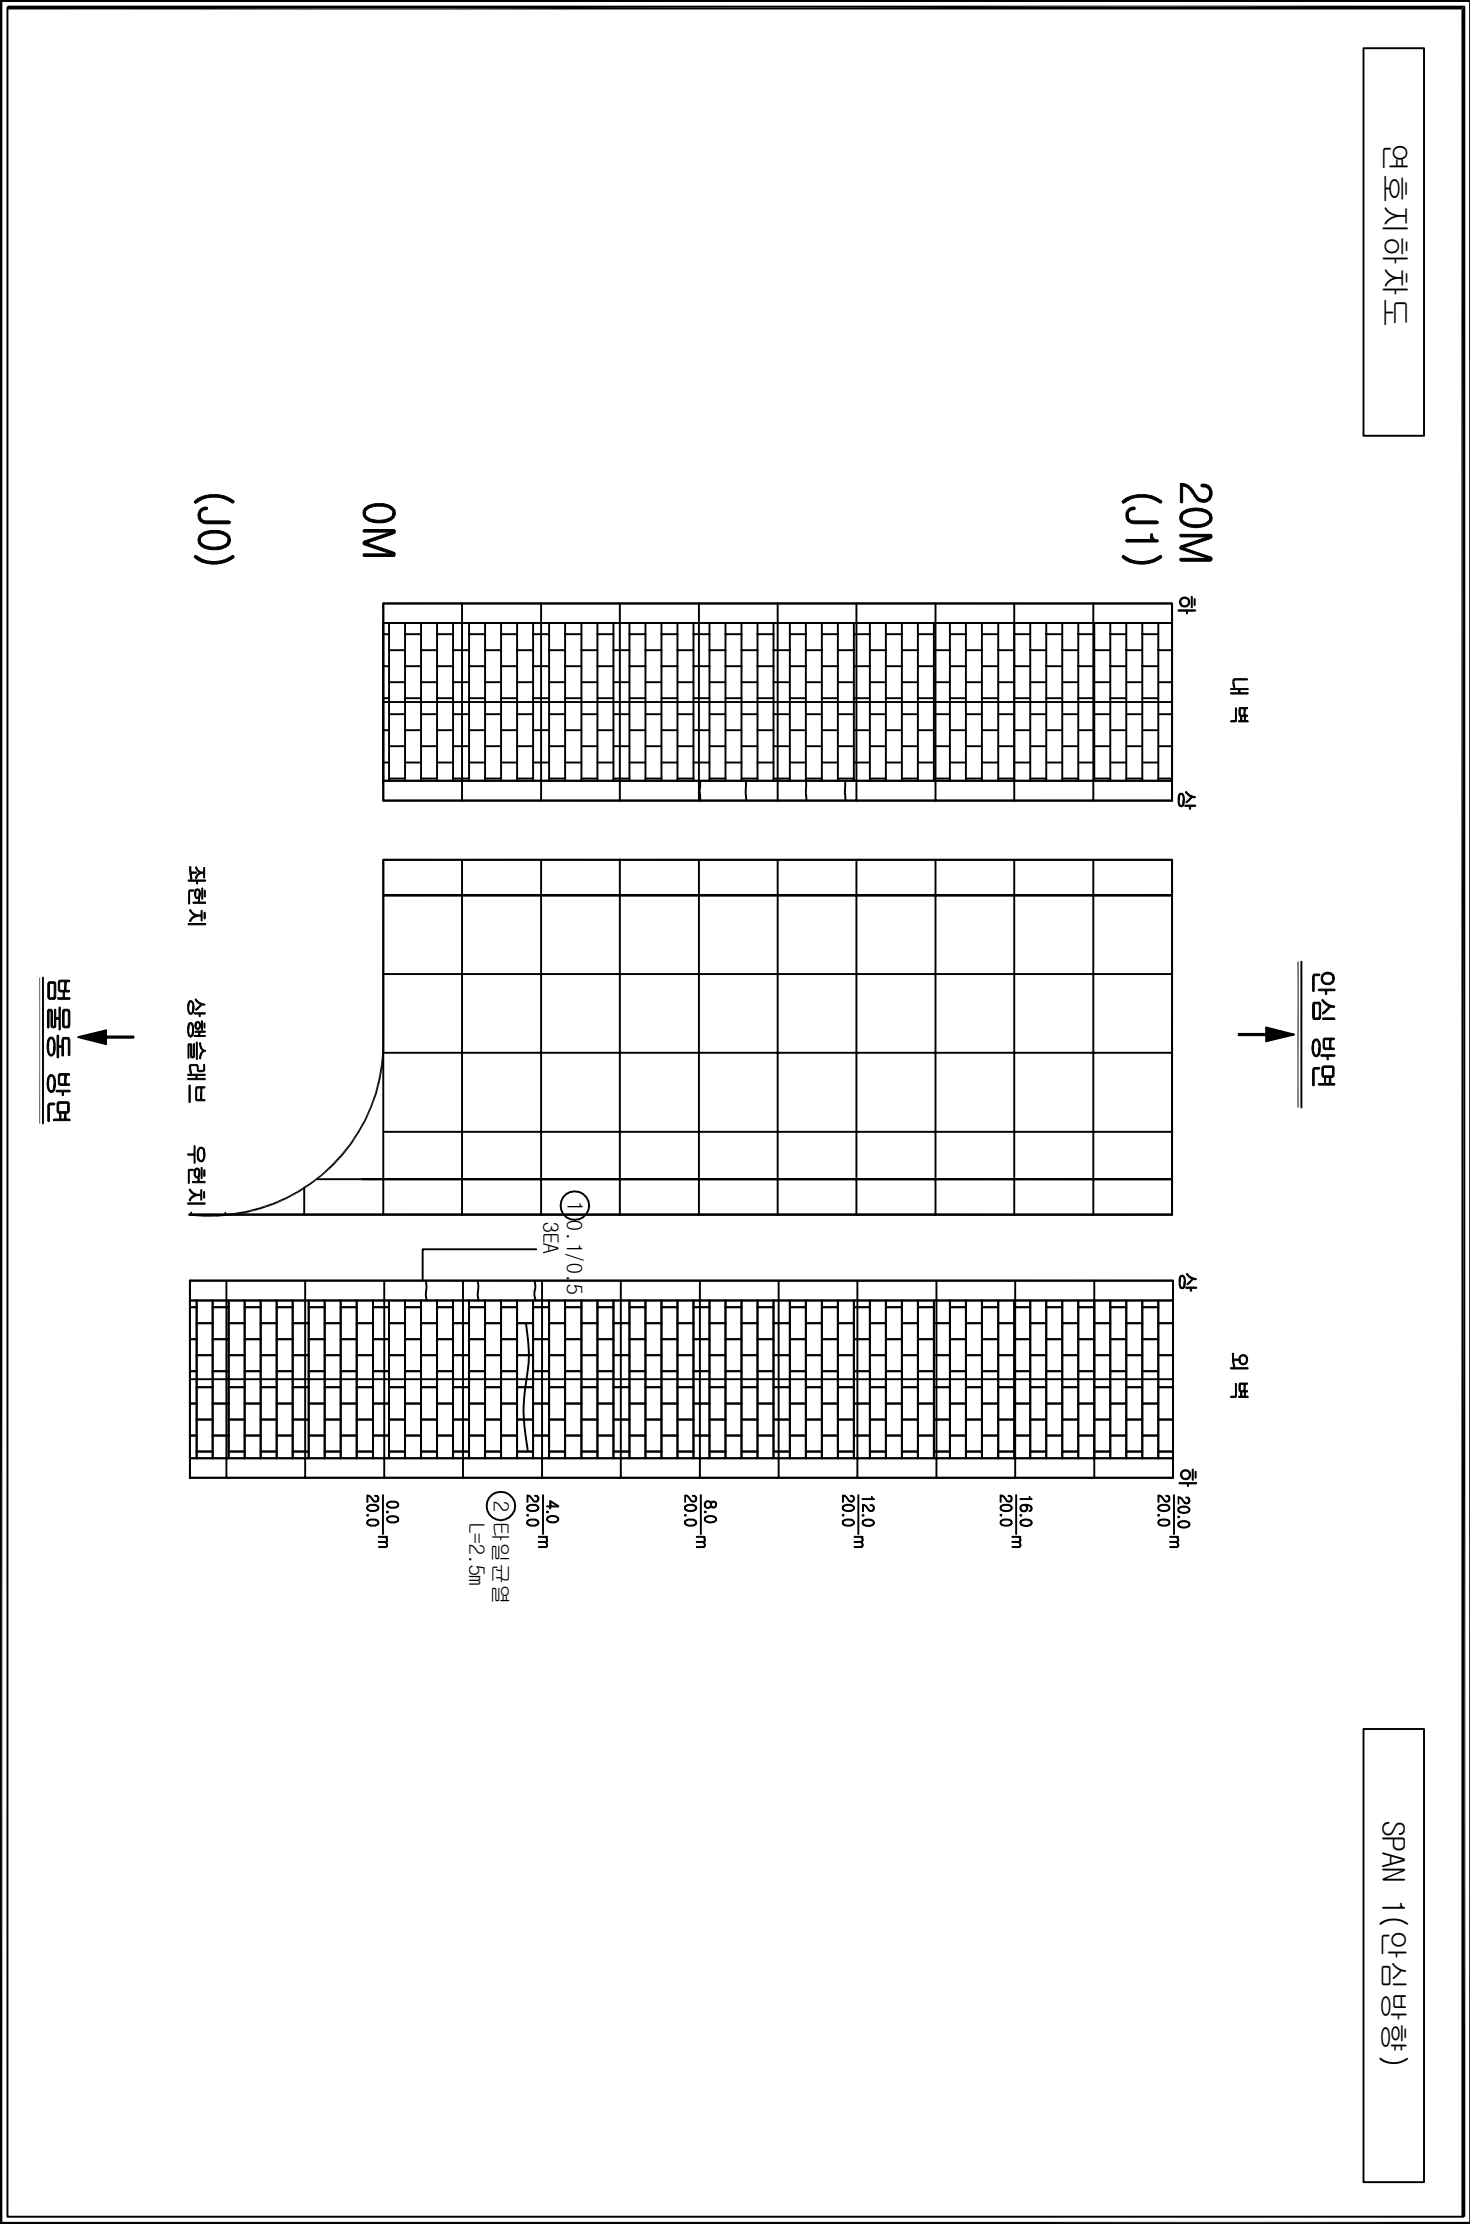
| 손상물량표 | | | | | |
|---|---|---|---|---|---|
| 1 | 벽체 | 균열(Cw≤0.2mm) | 0.10 | 0.50 | 3 m |
| 2 | 벽체 | 타일균열 | - | 2.50 | 1 m |

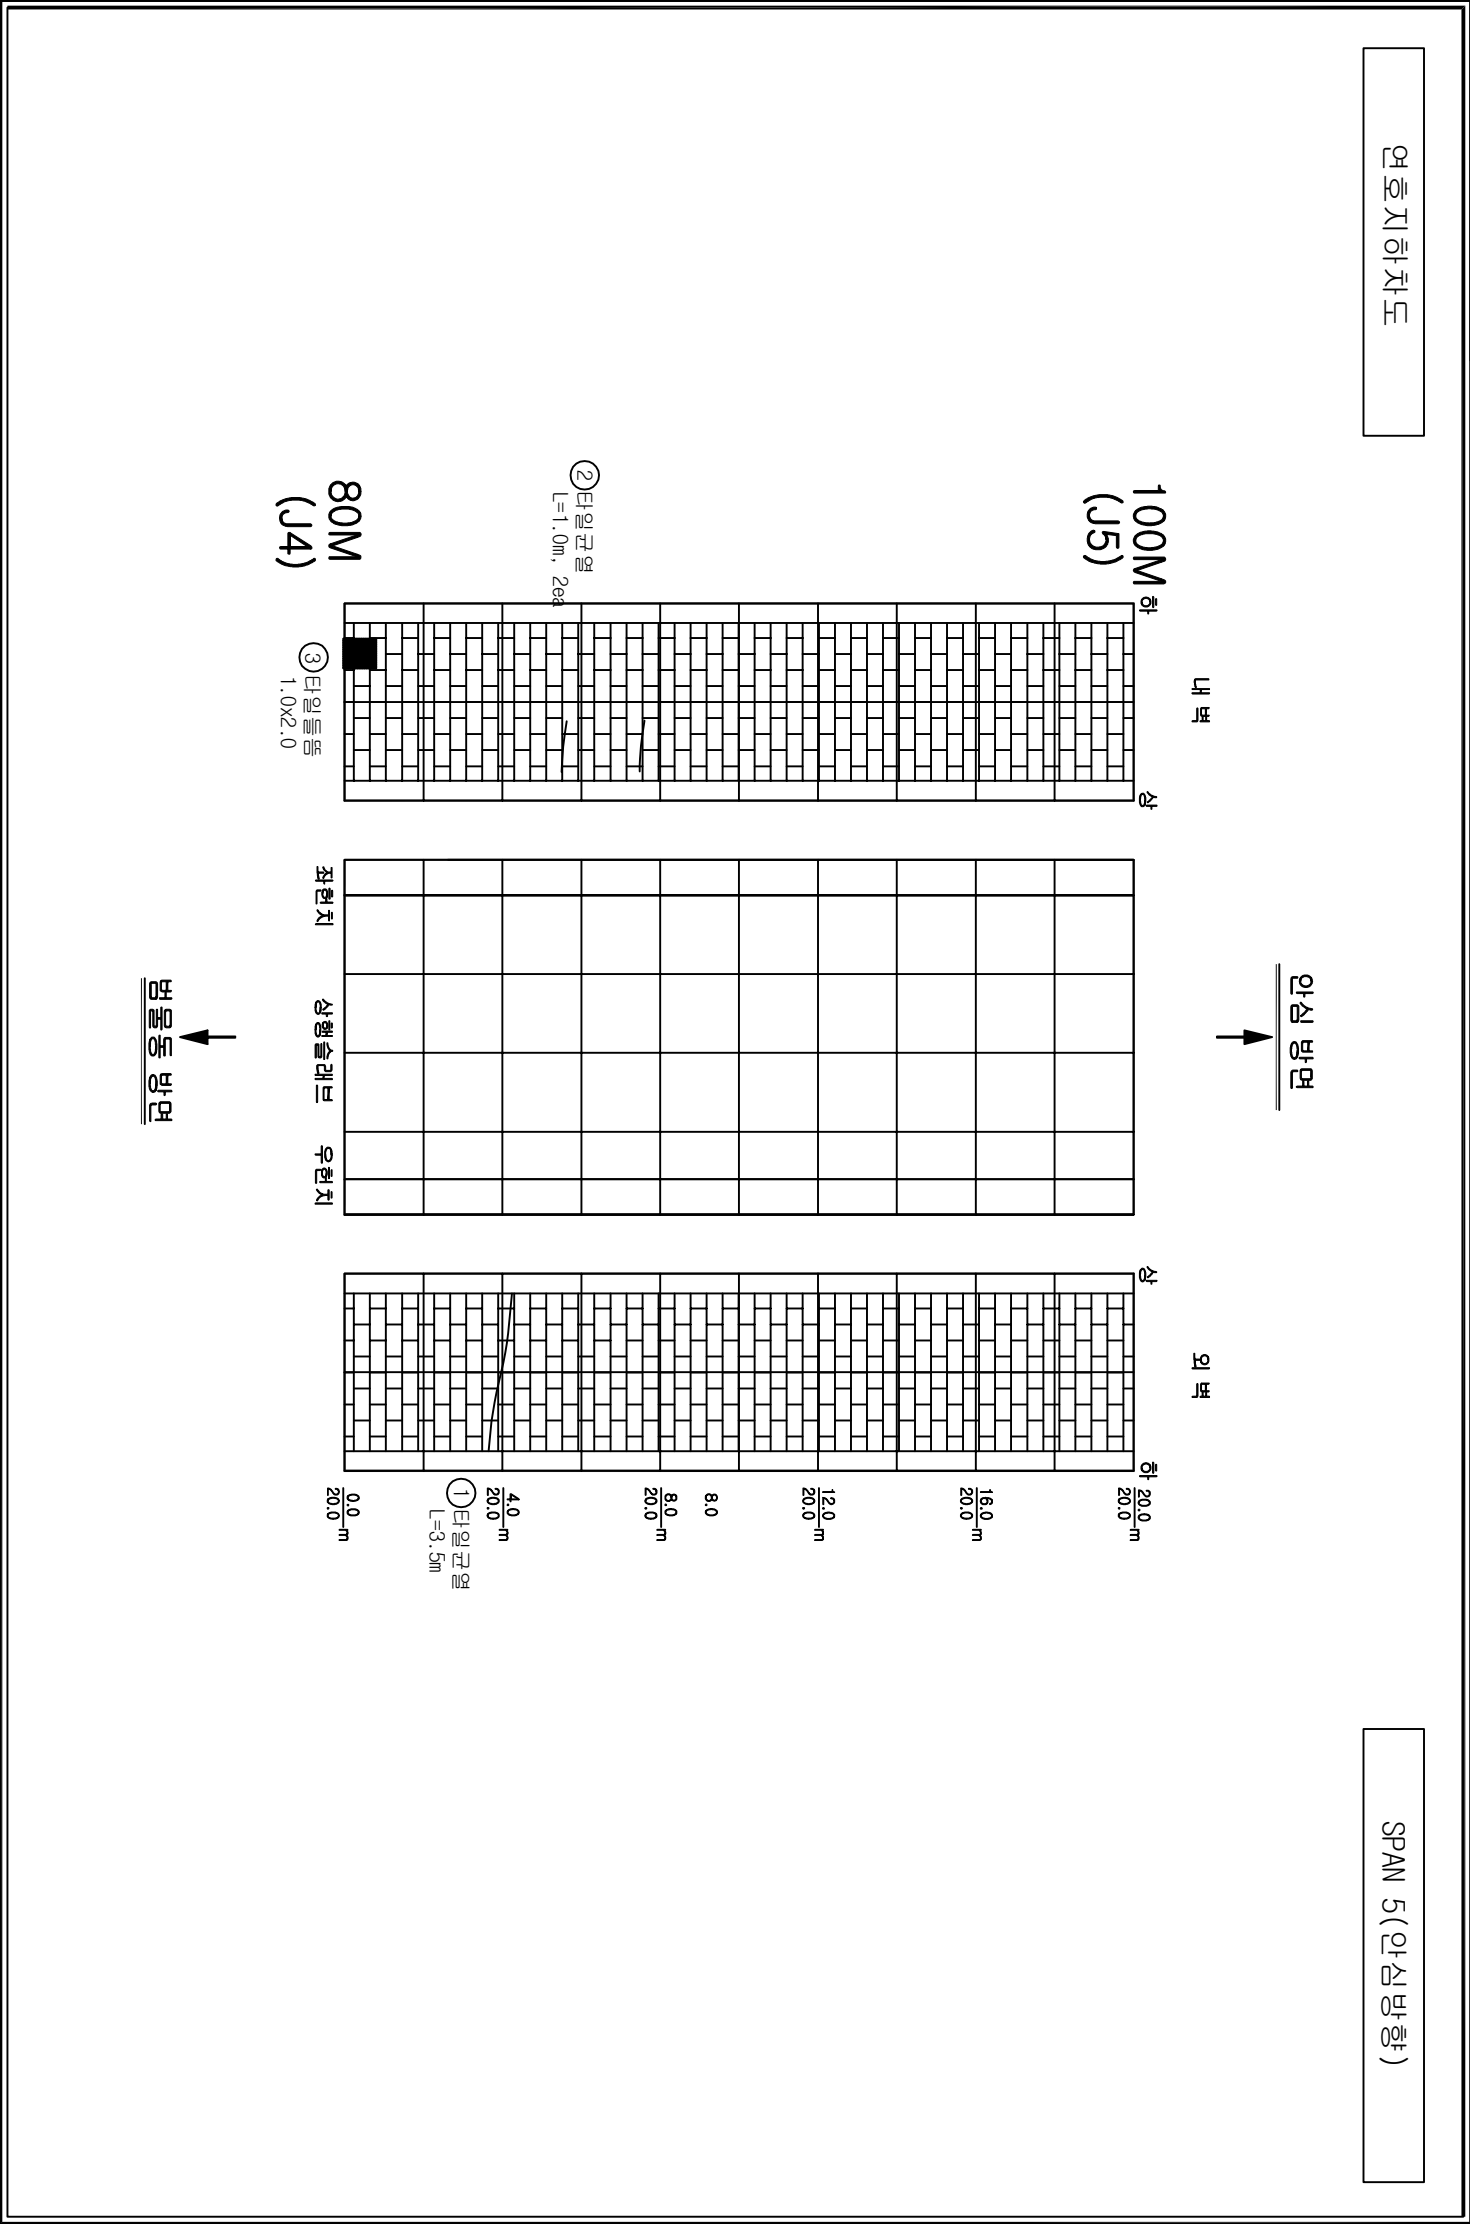
| 손상물량표 | | | | | |
|---|---|---|---|---|---|
| 1 | 벽체 | 타일균열 | - | 3.50 | 1 |
| 2 | 벽체 | 타일균열 | - | 1.0 | 2 |
| 3 | 벽체 | 타일돌출 | 1.00 | 2.00 | 1 |

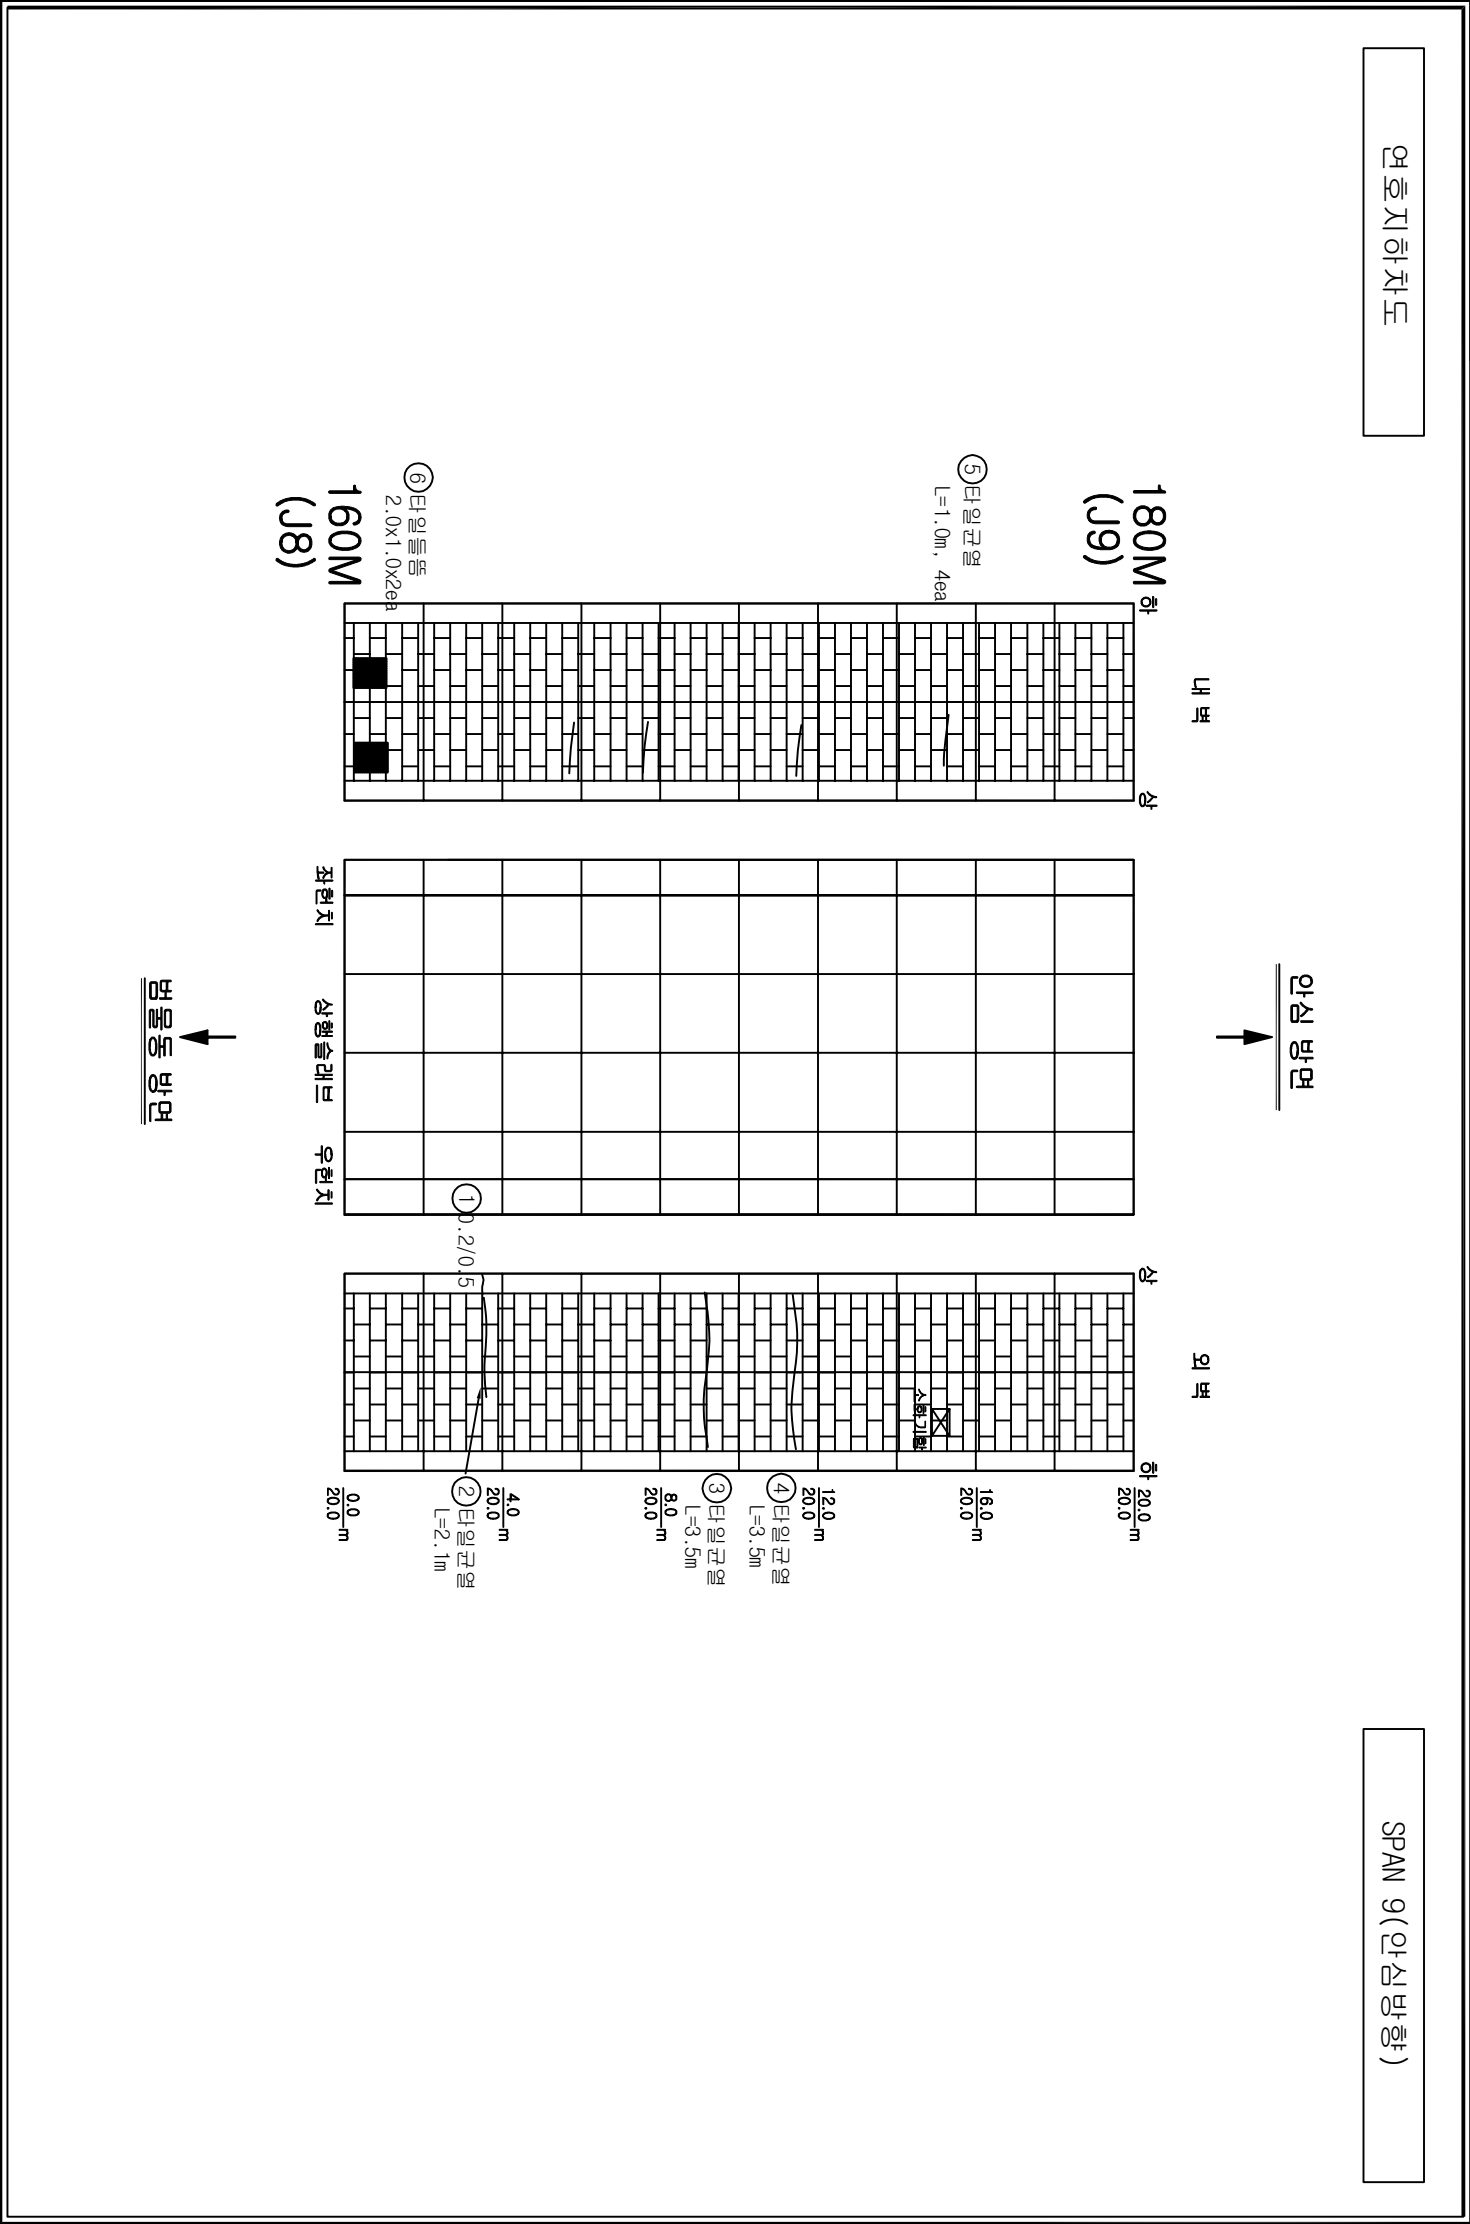
| 번호 | 위치 | 손상내용 | 손상물량 | | | | 보수보강방안 | |
|---|---|---|---|---|---|---|---|---|
| 1 | 벽체 | 균열(Cw≤0.2mm) | 0.20 | 0.50 | 1 | m | 0.50 | 주의관찰 |
| 2 | 벽체 | 타일균열 | - | 2.10 | 1 | m | 2.10 | 주의관찰 |
| 3 | 벽체 | 타일균열 | - | 3.50 | 1 | m | 3.50 | 주의관찰 |
| 4 | 벽체 | 타일균열 | - | 3.50 | 1 | m | 3.50 | 주의관찰 |
| 5 | 벽체 | 타일균열 | - | 1.00 | 4 | m | 4.00 | 주의관찰 |

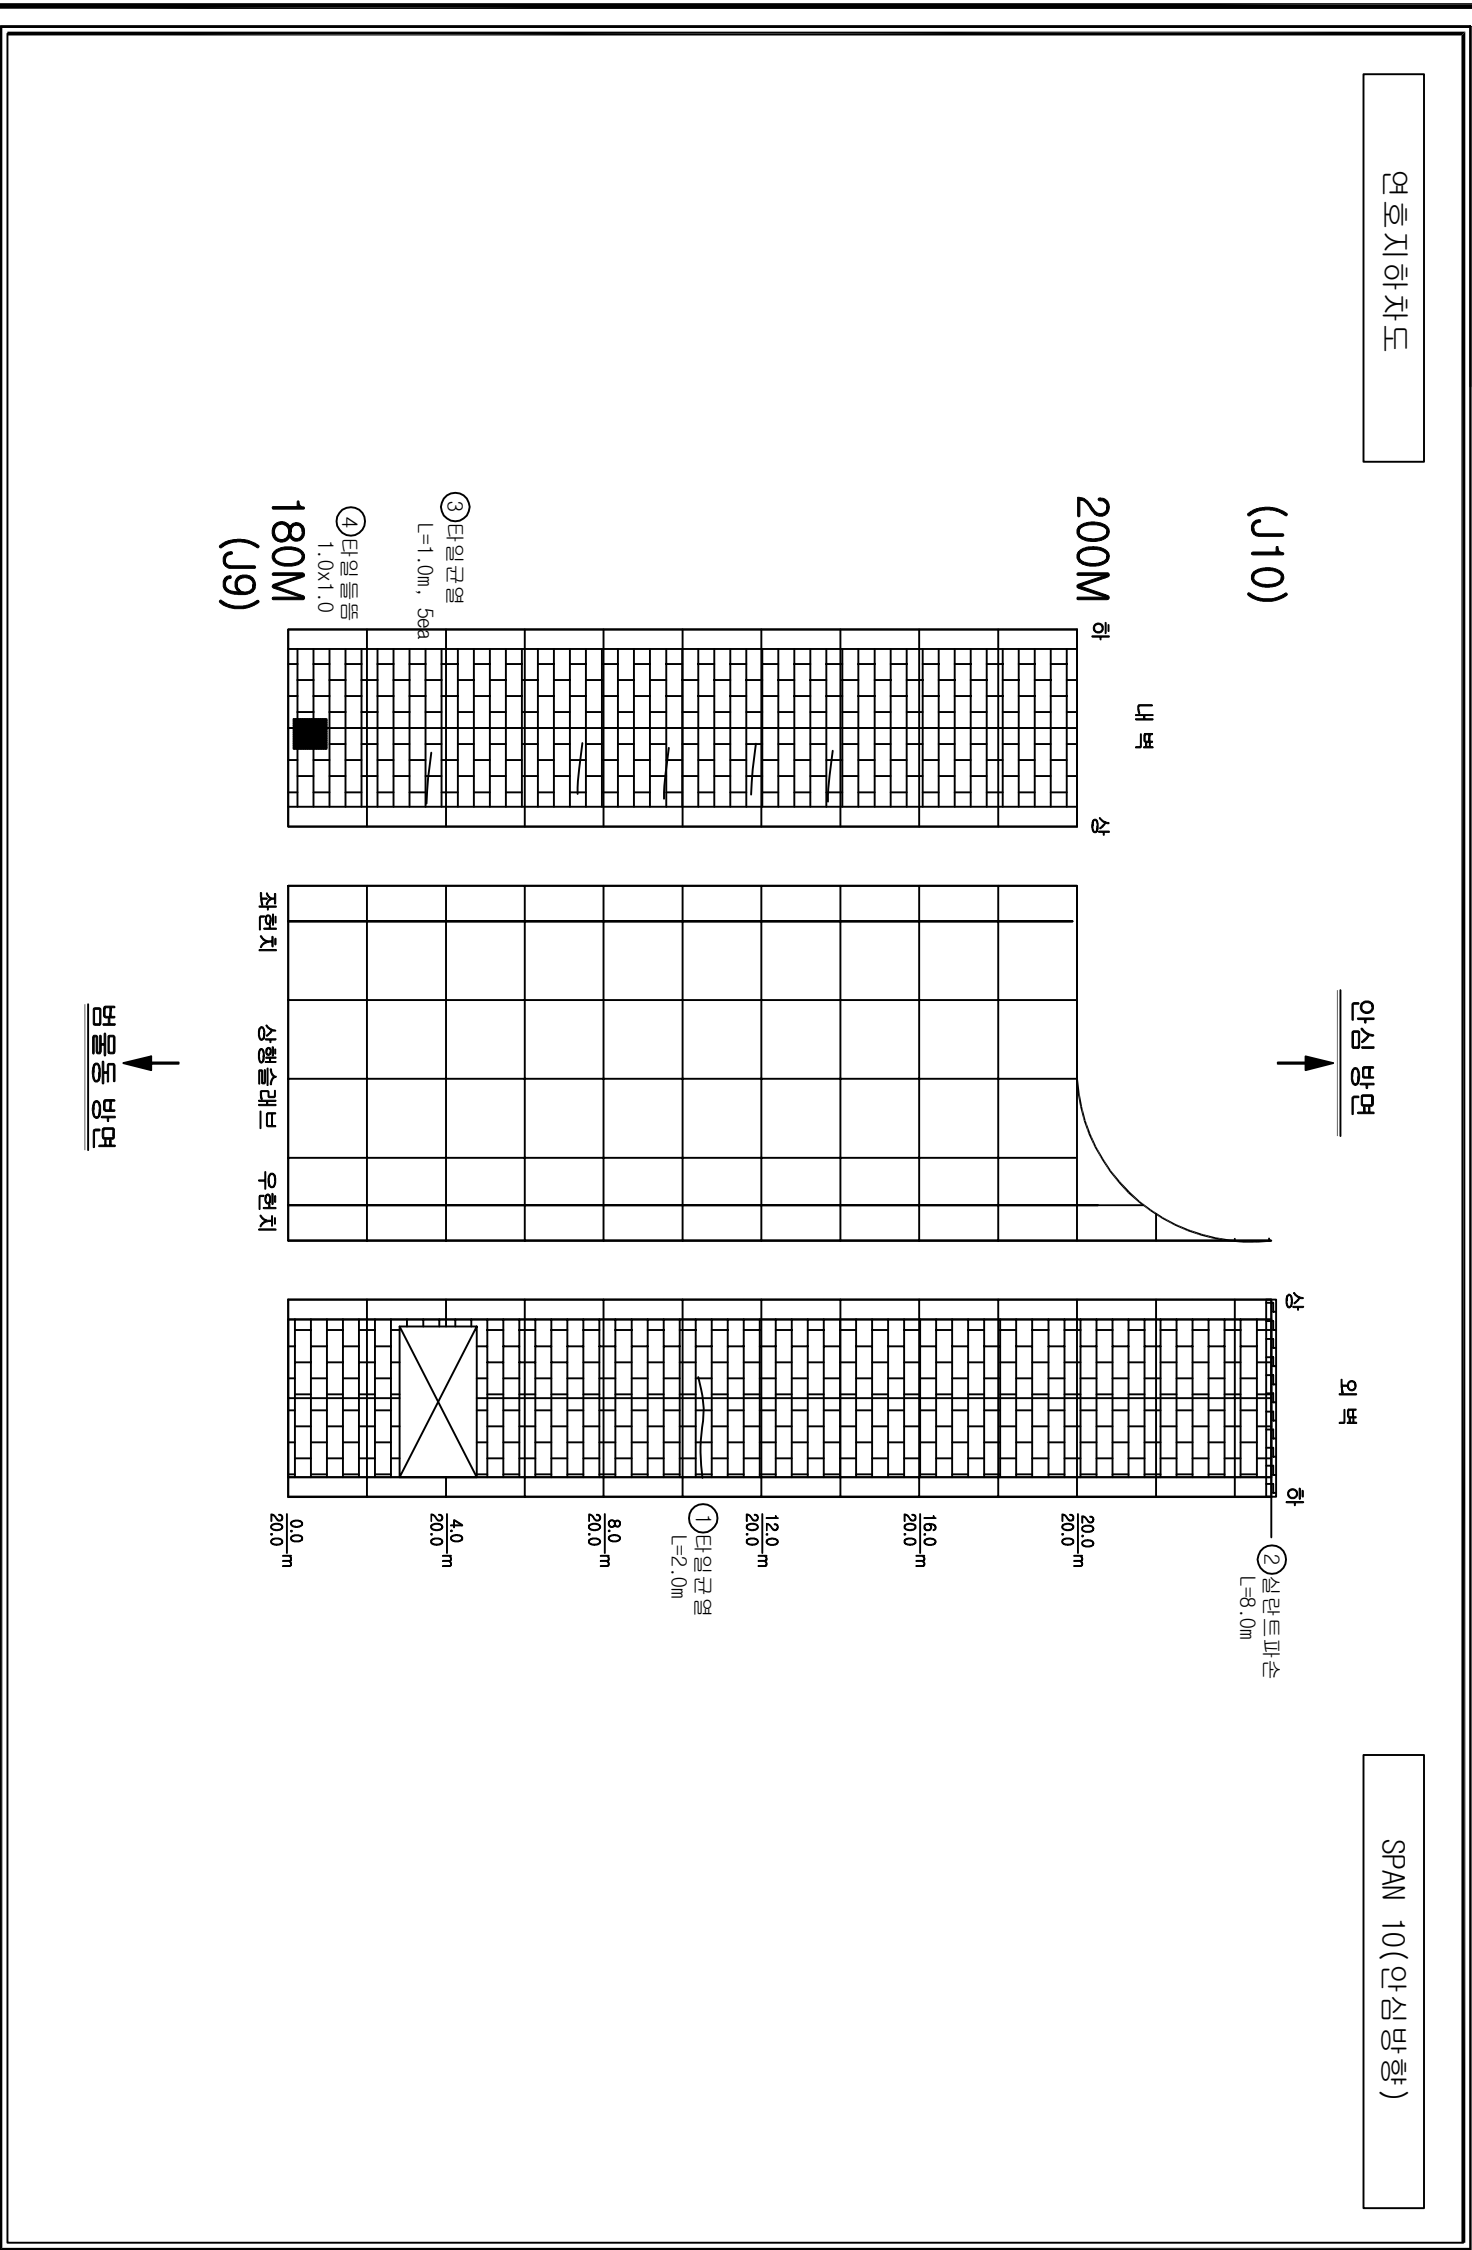
| 손상물량표 | | | | | |
|---|---|---|---|---|---|
| 1 | 벽체 | 타일균열 | - | 2.00 | 1 |
| 2 | 벽체 | 실란트 파손 | - | 8.00 | 1 |
| 3 | 벽체 | 타일균열 | - | 1.00 | 5 |
| 4 | 벽체 | 타일돌출 | 1.00 | 1.00 | 1 |

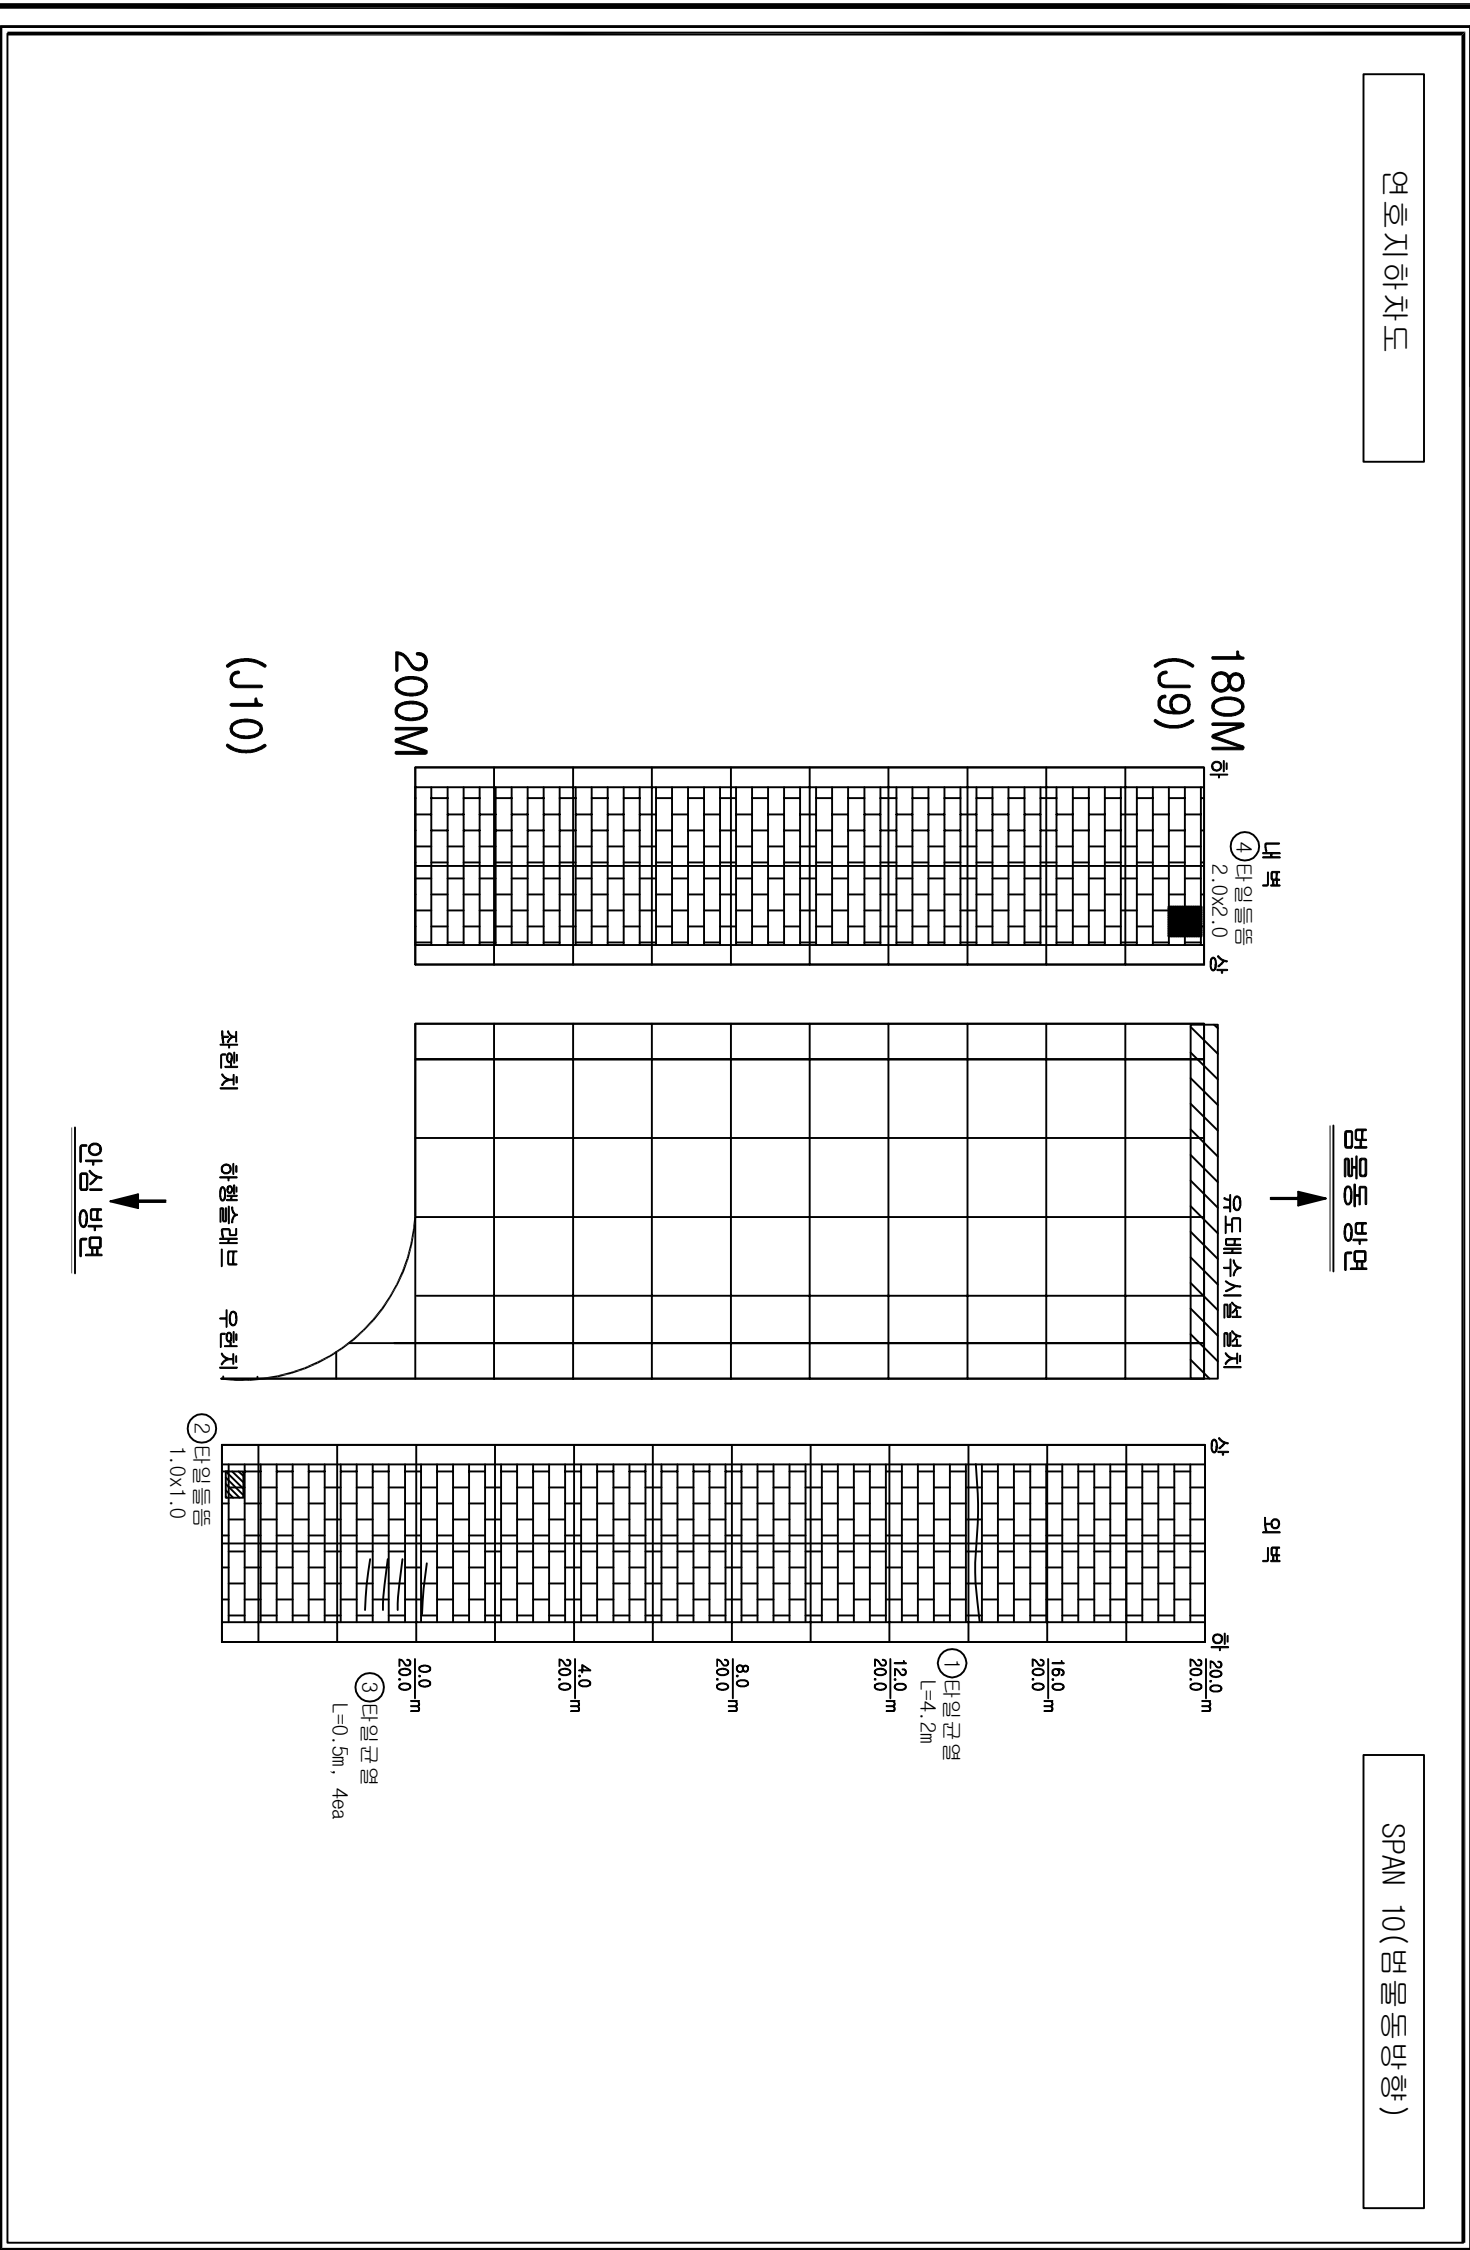
| 손상물량 | | | | | | | 보수보강방안 |
|---|---|---|---|---|---|---|---|
| 1 | 벽체 | 타일균열 | - | 4.20 | 1 m | 4.20 | 주의관찰 |
| 2 | 벽체 | 타일들뜸 | 1.00 | 1.00 | 1 m <sup>2</sup> | 1.00 | 타일재시공 |
| 3 | 벽체 | 타일균열 | - | 0.50 | 4 m | 2.00 | 주의관찰 |
| 4 | 벽체 | 타일들뜸 | 2.00 | 2.00 | 1 m <sup>2</sup> | 4.00 | 타일재시공 |

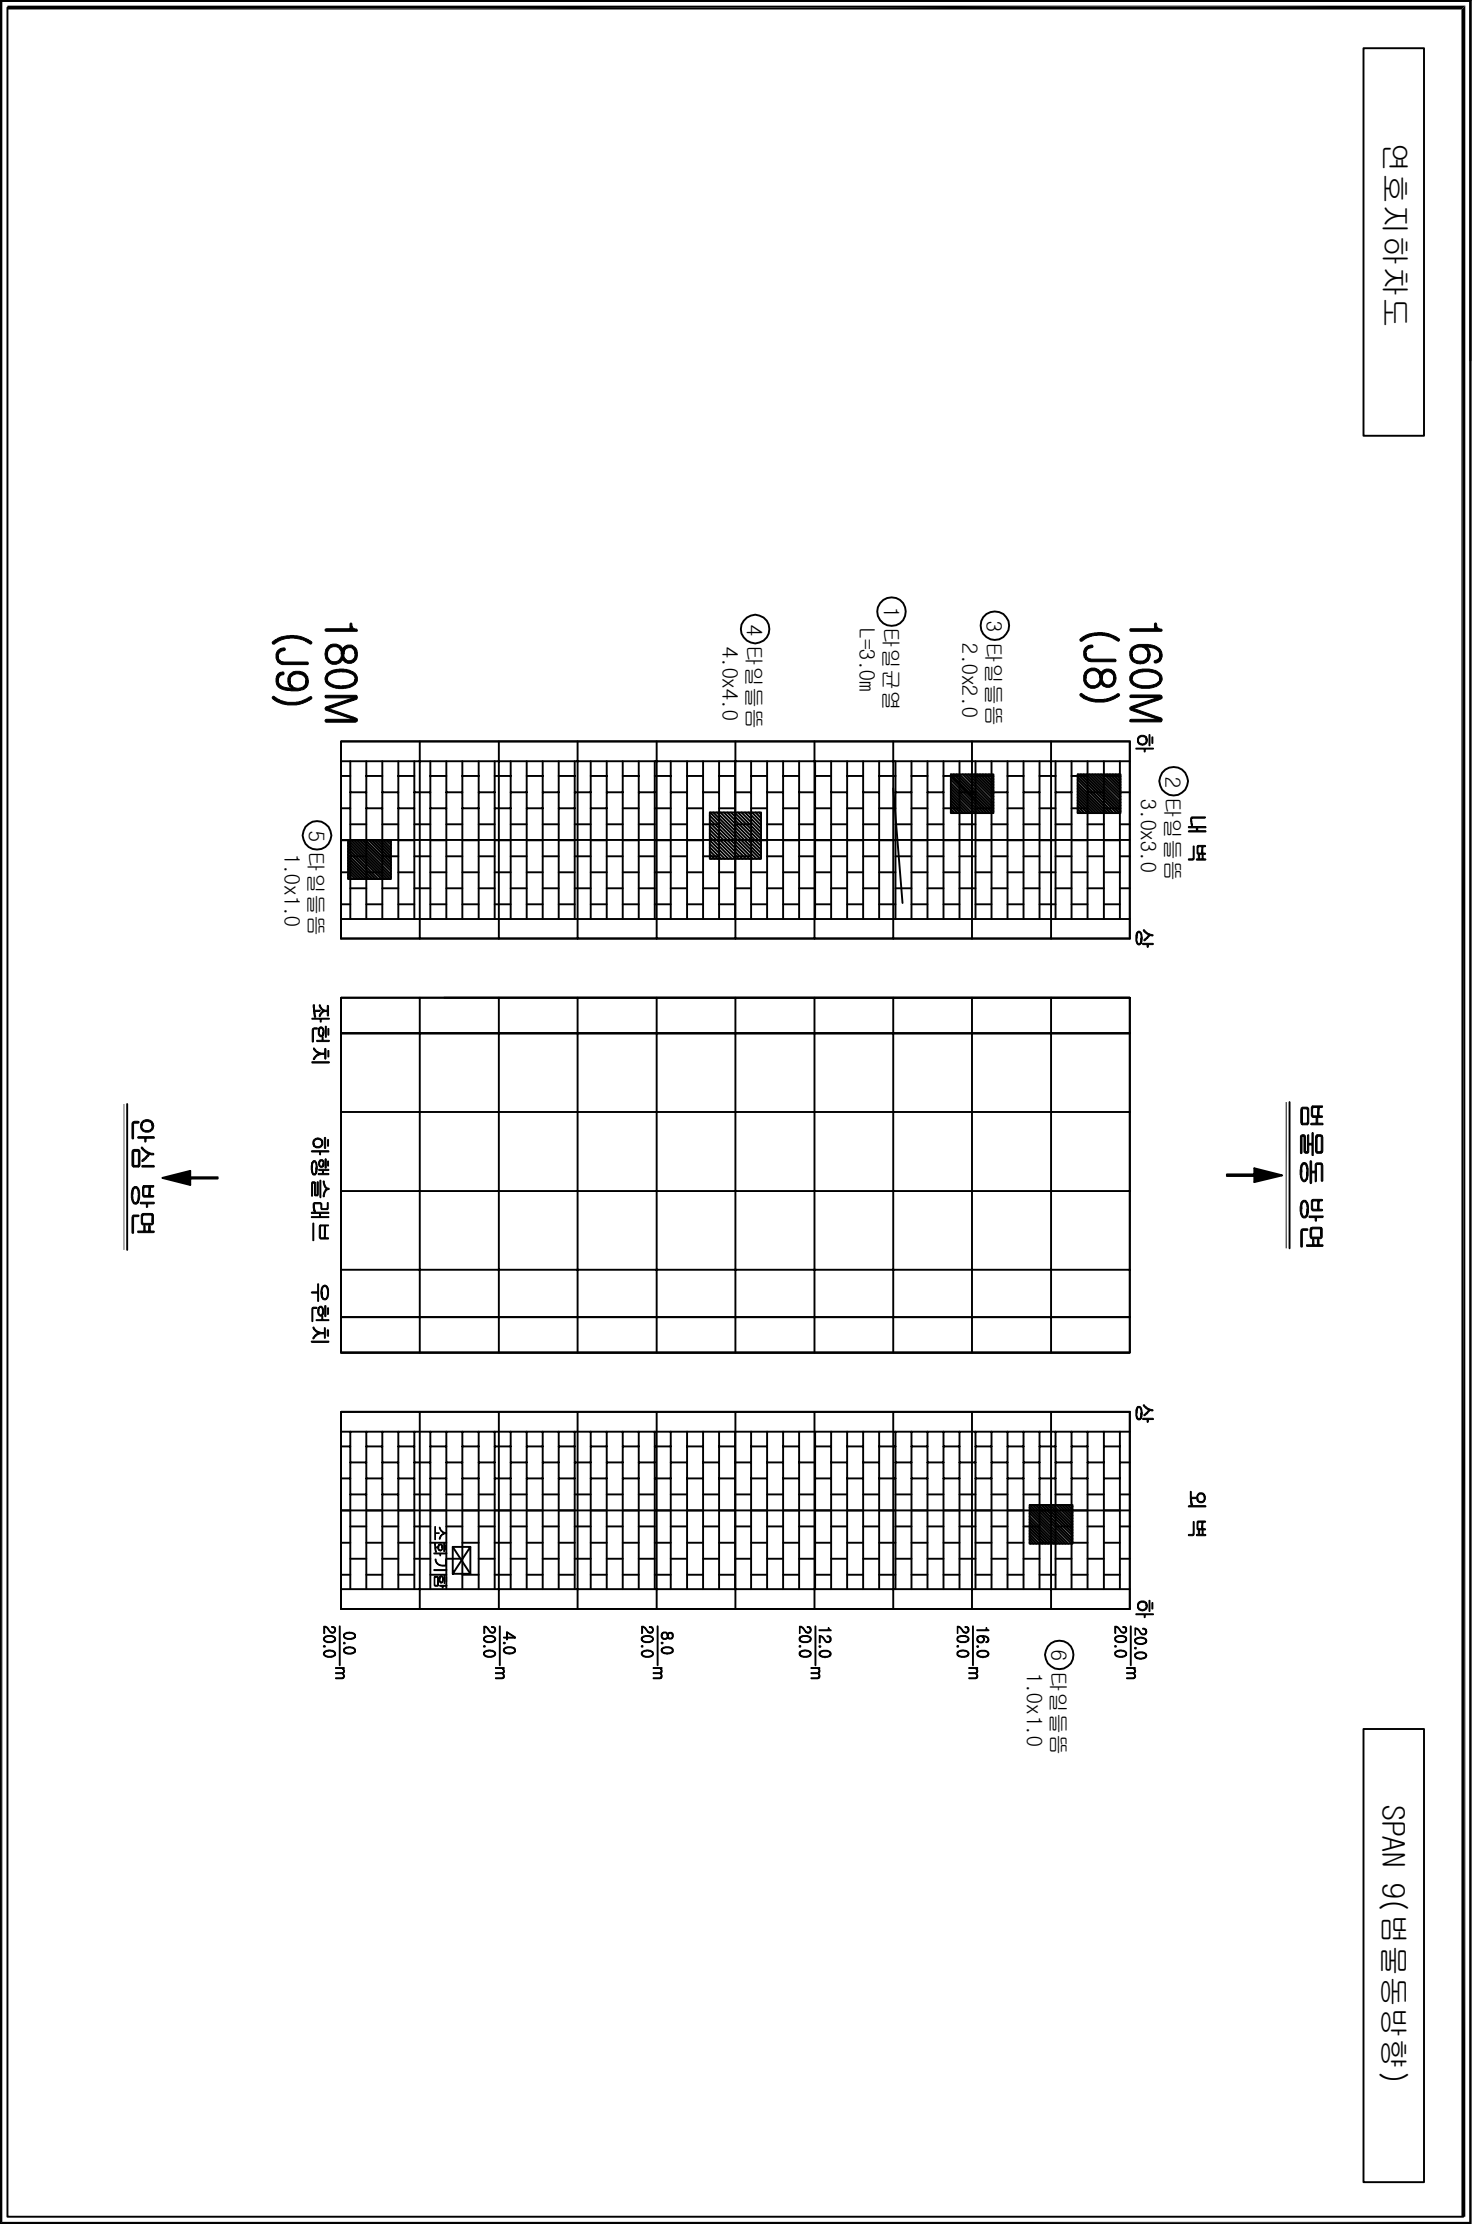
| 번호 | 위치 | 손상내용 | 손상물량 | | | 보수보강방안 |
|---|---|---|---|---|---|---|
| 1 | 벽체 | 타일간열 | - | 3.00 | 1 m | 3.00 |
| 2 | 벽체 | 타일들뜸 | 3.00 | 3.00 | 1 m <sup>2</sup> | 9.00 |
| 3 | 벽체 | 타일들뜸 | 2.00 | 2.00 | 1 m <sup>2</sup> | 4.00 |
| 4 | 벽체 | 타일들뜸 | 4.00 | 4.00 | 1 m <sup>2</sup> | 16.00 |
| 5 | 벽체 | 타일들뜸 | 1.00 | 1.00 | 1 m <sup>2</sup> | 1.00 |
| 6 | 벽체 | 타일들뜸 | 1.00 | 1.00 | 1 m <sup>2</sup> | 1.00 |

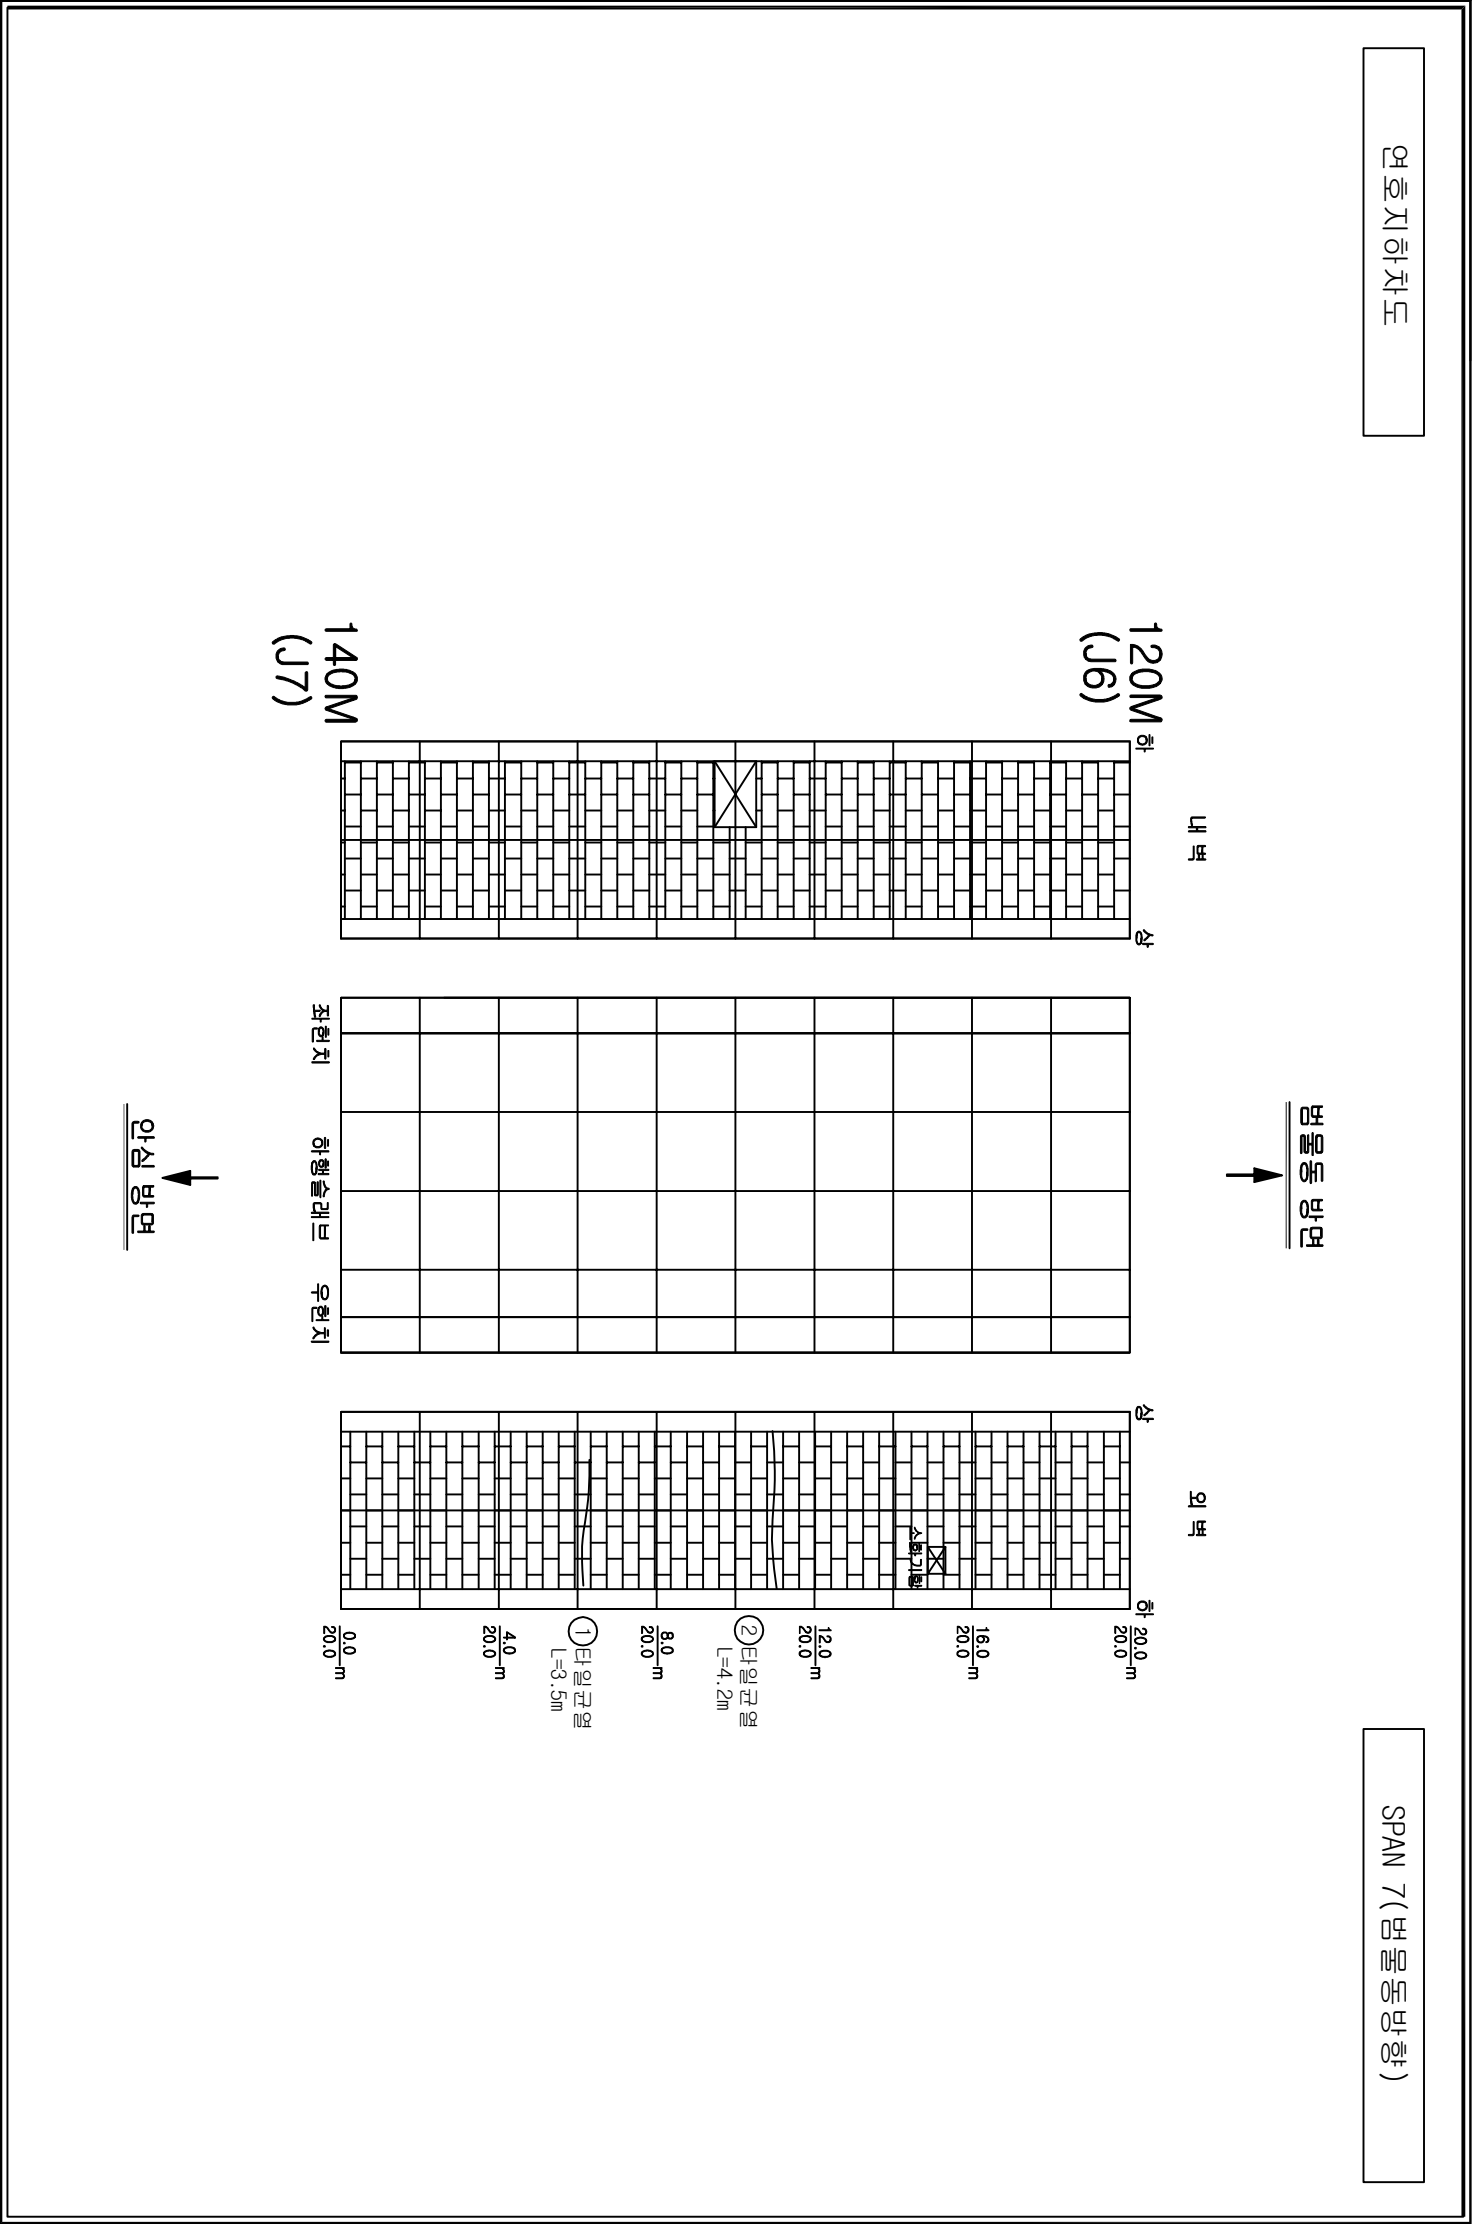
| 손상물량표 | | | | | |
|---|---|---|---|---|---|
| 1 | 벽체 | 타일균열 | - | 3.50 | 1 m 3.50 |
| 2 | 벽체 | 타일균열 | - | 4.20 | 1 m 4.20 |
